Séance du comité de démolition, 10 septembre 2019

Demande de certificat d'autorisation de démolition
257-259, avenue du Mont-Royal

Autoriser la démolition bâtiment mixte de 3 étages, selon la demande 3001475105.

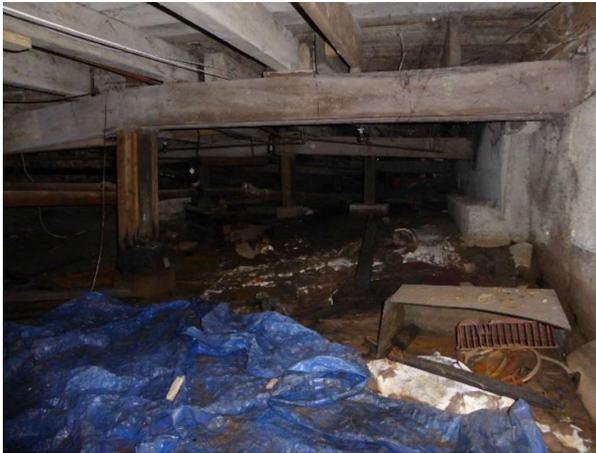
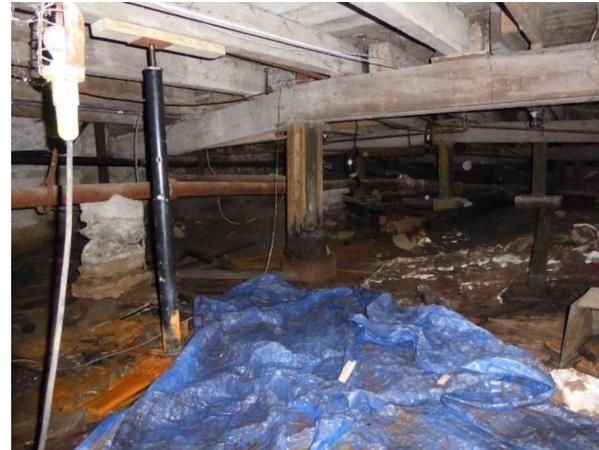
Au sous-sol, plusieurs colonnes de bois servant d'appuis porteurs pourries à la suite d'une grande accumulation d'eau.

- Un **manque d'entretien généralisé** a causé la **dégradation du bâtiment** au fil des dernières années;
- La **structure du bâtiment principal** (au sous-sol, appui des poutres maîtresses noircies et corrodées, poutres maîtresses fissurées et déformées) et du **garage arrière** (nombreuses fissures) est **affaiblie**;

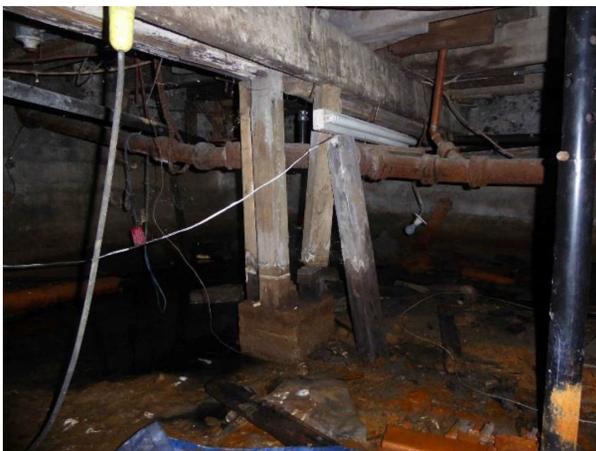
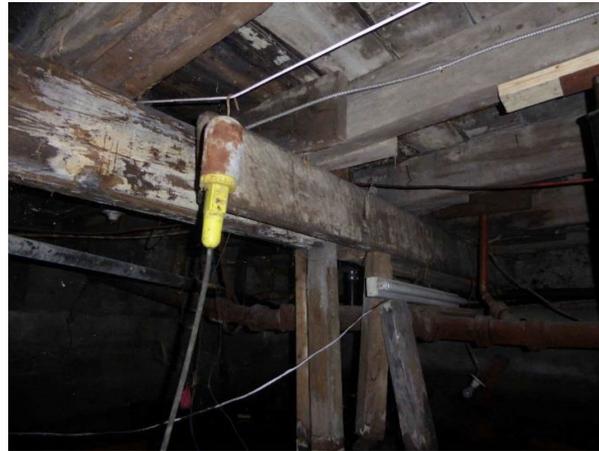
Plusieurs appuis de poutres au sous-sol mal faits, et de façon artisanale.

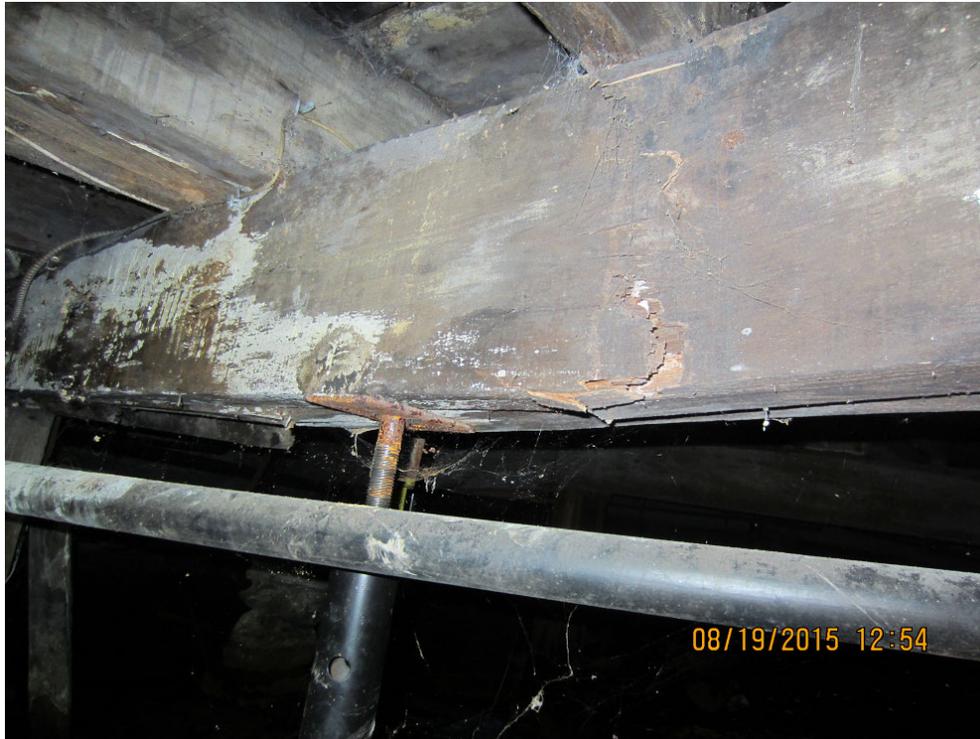
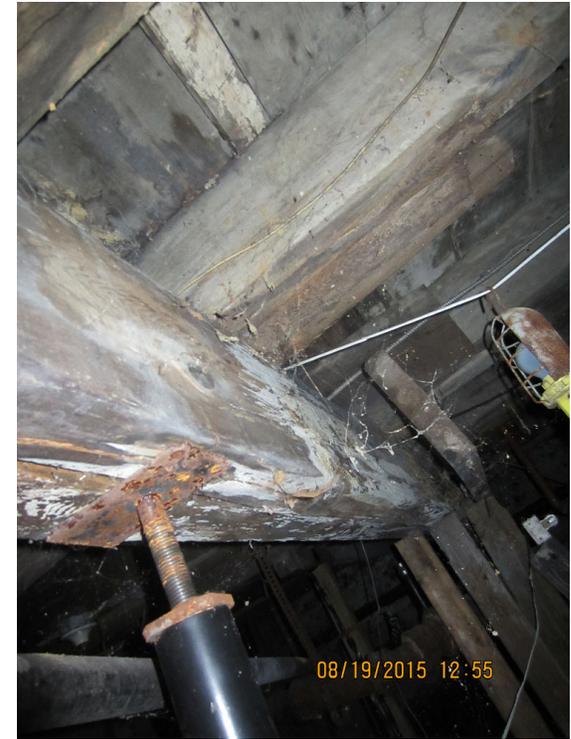
Inclinaison prononcée et fissuration des poutres maîtresses

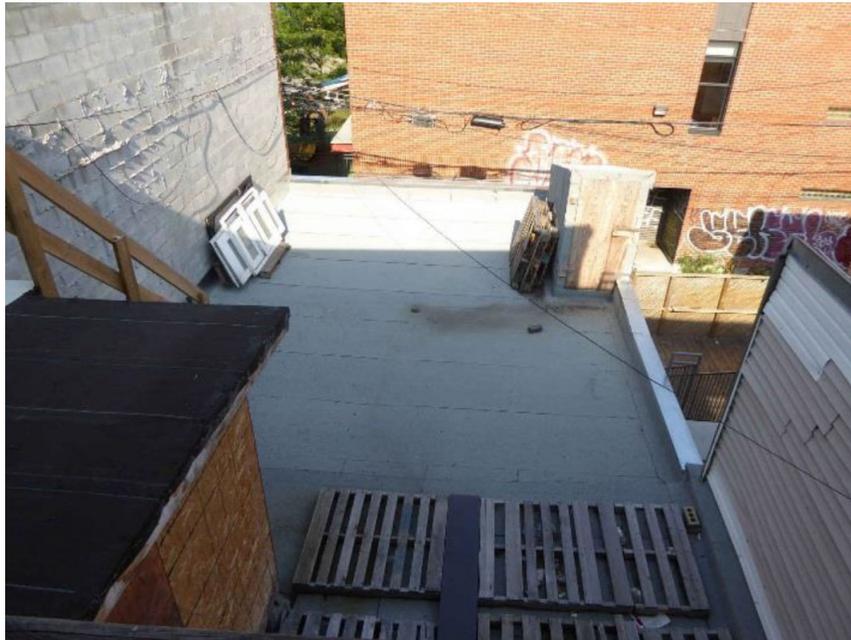
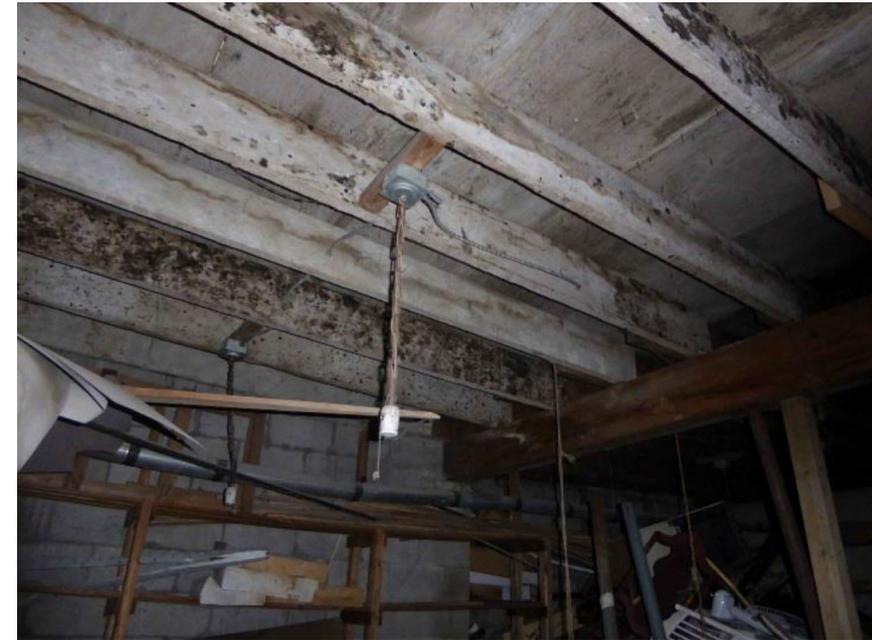
Sur le toit du garage arrière, une remise a été construite sans précautions structurales. Les poutres de la toiture du garage fléchissent d'une façon importante et il n'est pas sécuritaire de marcher sur le toit ou d'accéder au garage arrière

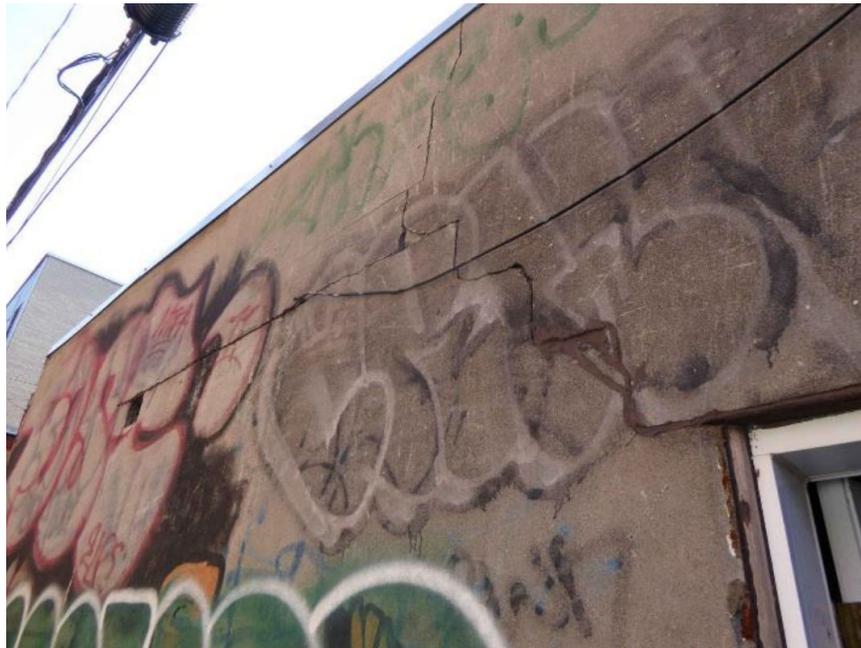
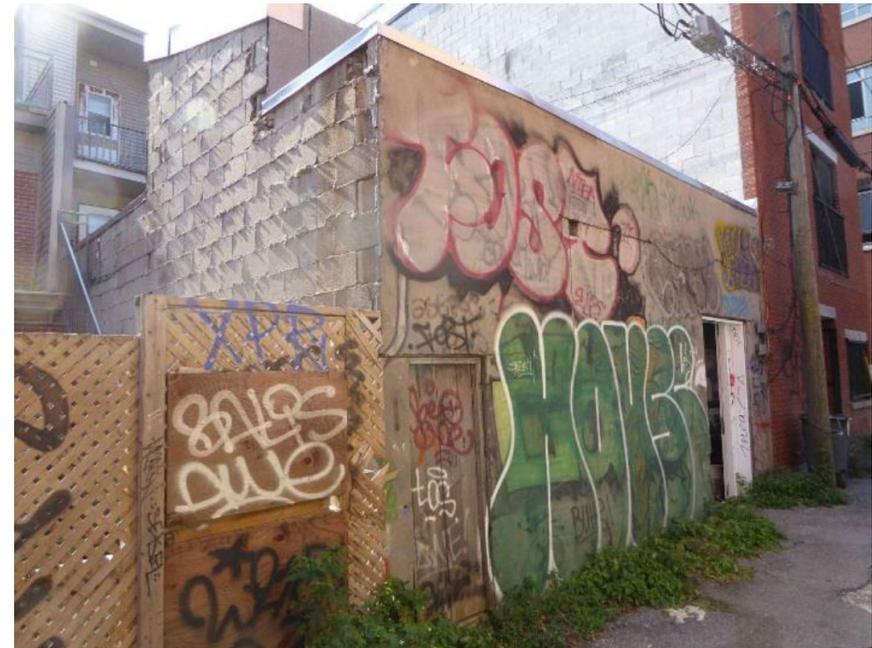
Le mur de bloc du garage arrière est fissuré à plusieurs endroits et n'est pas sécuritaire. Il n'est pas recommandé de s'y aventurer.

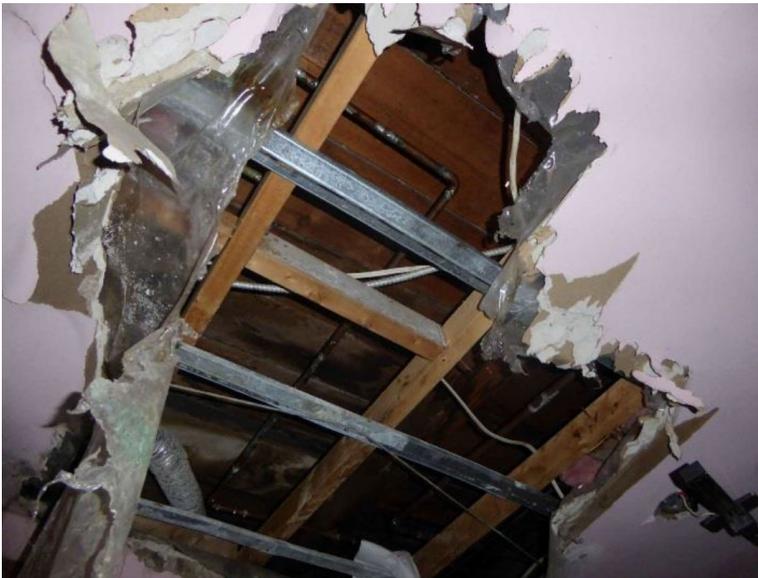
- Plusieurs signes de **moisissures sur les plafonds** aux endroits d'infiltration d'eau au 2e étage;
- Des aliments en décomposition sur les comptoirs;
- Le client n'a pas encore procédé à l'expertise d'évaluation en décontamination recommandée initialement. Donc, il n'y a **pas d'information sur les dangers des contaminants présents**;
- D'importantes odeurs nauséabondes sont perceptibles au 2e étage dans le logement. **Sans être muni d'équipements de protection, lors d'une visite de quelques minutes, la gorge est irritée pour plusieurs minutes à la sortie de l'immeuble.**

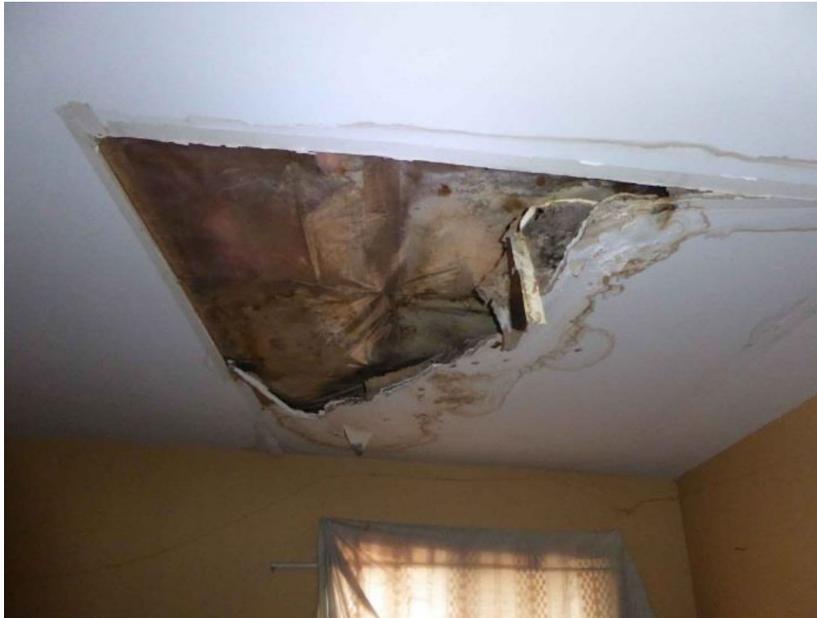
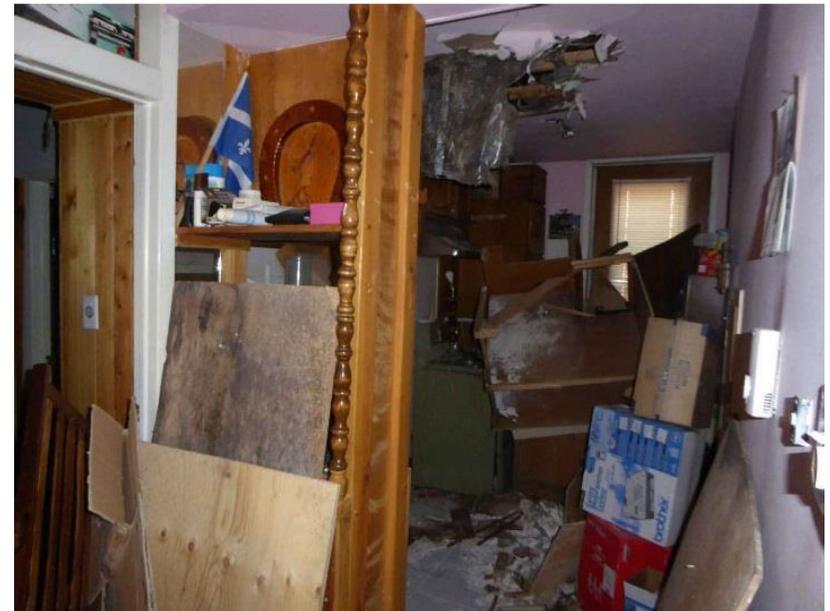
La toiture présente des signes de fuites.

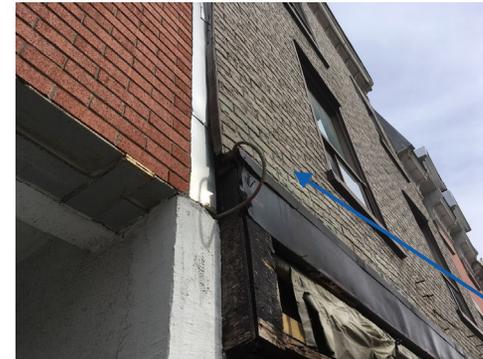
Ondulation du parement, infiltrations ont possiblement endommagé le carré de bois

- Des **infiltrations d'eau** ont causé des **effondrements localisés aux plafonds au 3e et au 2e étage**, et a **peut-être atteint le carré de bois en façade**, la moisissure a atteint la **qualité de l'air**;

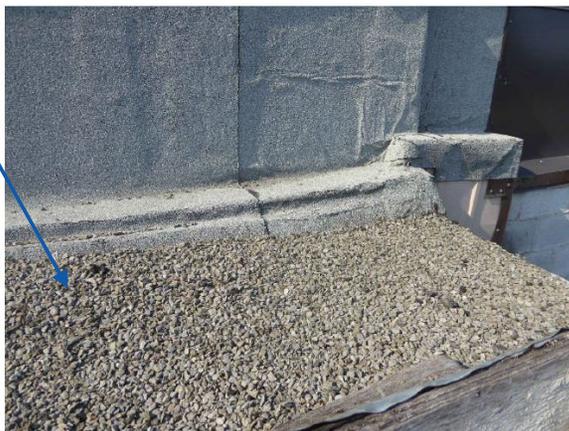
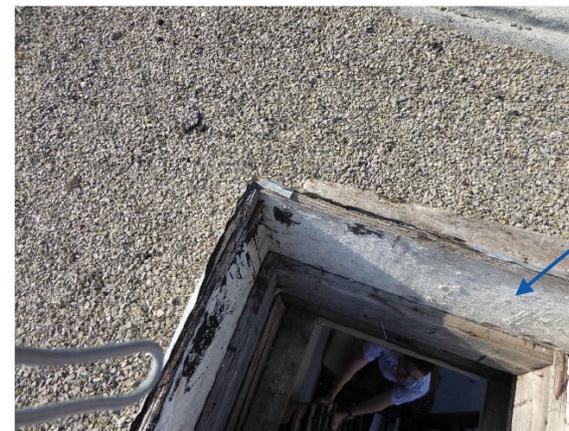
Trappe d'accès au toit corrodée et pourrie
