# Inspection des chaussées

## Programme de réfection routière

2008.05.14

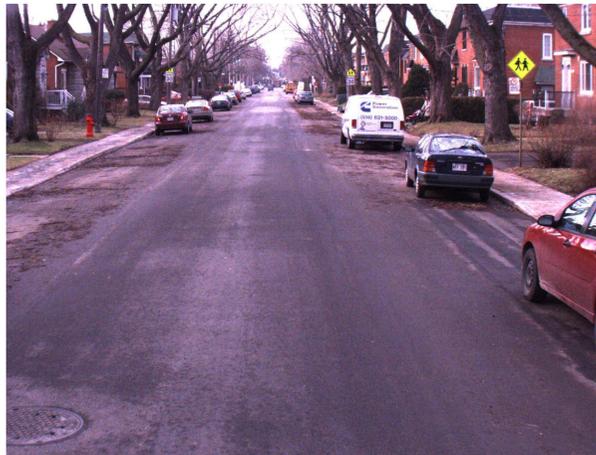
**INFORMATIONS GÉNÉRALES DU TRONÇON :** No topo: **1030556**

**RÉSULTATS :** Indice de service : **83**

<b>Chaussée :</b>		<b>Forage :</b>		No. :	C-223
Indice PCI (Fissuration + orniérage):	83	Épaisseur enrobé (mm):	110		
Indice Orniérage:	97	Épaisseur dalle (mm):	155		
Indice IRI (Confort au roulement):	80	Nature fondation sup.:			
<b>Trottoirs et bordures :</b>		Épaisseur (mm):			
Trottoir à refaire :	42%	Nature fondation inf.:			
Bordure à refaire :	0%	Épaisseur (mm):			
		Nature infrastructure:

**ENTRETIEN**

Item	Quantité	Unité	Prix unitaire	Montant total
Remplacement potence :	8	unité	3 300,00 \$	26 400 \$
Travaux divers (5%)				1 320 \$
Contingences (10%)				2 772 \$

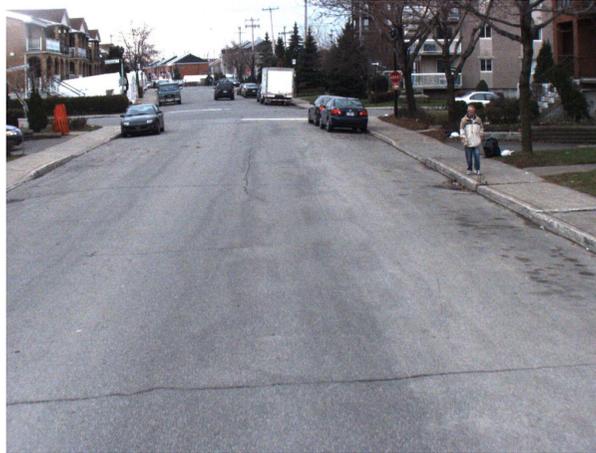
RÉSULTATS :		Indice de service :	76
Chaussée :		Forage :	No. :
Indice PCI (Fissuration + ornierage):	75	Épaisseur enrobé (mm):	
Indice Orniérage:	98	Épaisseur dalle (mm):	
Indice IRI (Confort au roulement):	84	Nature fondation sup.:	
Trottoirs et bordures :		Épaisseur (mm):	
Trottoir à refaire :	26%	Nature fondation inf.:	
Bordure à refaire :	0%	Épaisseur (mm):	
		Nature infrastructure:

**PULVÉRISATION**

ESTIMATION DES COÛTS :			Total:	183 509 \$
Item	Quantité	Unité	Prix unitaire	Montant total
Pulvérisation :	1 484	m.ca.	10,00 \$	14 841 \$
Ajustement de service:	10	unité	750,00 \$	7 500 \$
Remplacement de cadre et couvercle :	3	unité	1 650,00 \$	4 950 \$
Remplacement de cadre et grille :	5	unité	1 100,00 \$	5 500 \$
Reconstruction partie supérieure service :	3	unité	1 100,00 \$	3 300 \$
Remplacement de puisard :	1	unité	5 500,00 \$	5 500 \$
Pavage - 90 mm	1 484	m.ca.	32,00 \$	47 493 \$
Trottoir - Réfection partielle	123	m.ca.	210,00 \$	25 799 \$
Remplacement lampadaire décoratif :	4	unité	11 000,00 \$	44 000 \$
Travaux divers (5%)				7 944 \$
Contingences (10%)				16 683 \$

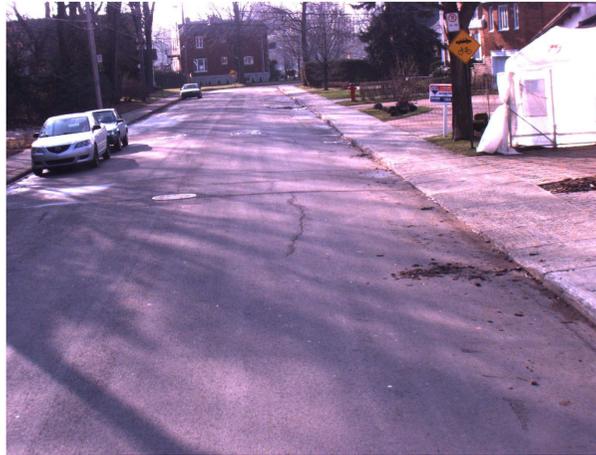
**INFORMATIONS GÉNÉRALES DU TRONÇON :** No topo: **1030484**

**RÉSULTATS :** Indice de service : **66**

<b>Chaussée :</b>		<b>Forage :</b>	No. :	C-285
Indice PCI (Fissuration + ornierage):	63	Épaisseur enrobé (mm):	45	
Indice Orniérage:	98	Épaisseur dalle (mm):	245	
Indice IRI (Confort au roulement):	85	Nature fondation sup.:	Pierre concassée	
		Épaisseur (mm):		
<b>Trottoirs et bordures :</b>		Nature fondation inf.:		
Trottoir à refaire :	24%	Épaisseur (mm):		
Bordure à refaire :	0%	Nature infrastructure:

Rehabilitation suggérée : **PLANAGE**

Item	Quantité	Unité	Prix unitaire	Montant total
Planage :	2 445	m.ca.	33,00 \$	80 679 \$
Ajustement de service:	17	unité	1 650,00 \$	28 050 \$
Remplacement de cadre et couvercle :	4	unité	1 650,00 \$	6 600 \$
Remplacement de cadre et grille :	10	unité	1 100,00 \$	11 000 \$
Reconstruction partie supérieure service :	5	unité	1 100,00 \$	5 500 \$
Remplacement de puisard :	1	unité	5 500,00 \$	5 500 \$
Pavage - 90 mm	2 445	m.ca.	32,00 \$	78 235 \$
Trottoir - Réfection partielle	233	m.ca.	210,00 \$	48 951 \$
Remplacement potence :	8	unité	3 300,00 \$	26 400 \$
Travaux divers (5%)				14 546 \$
Contingences (10%)				30 546 \$

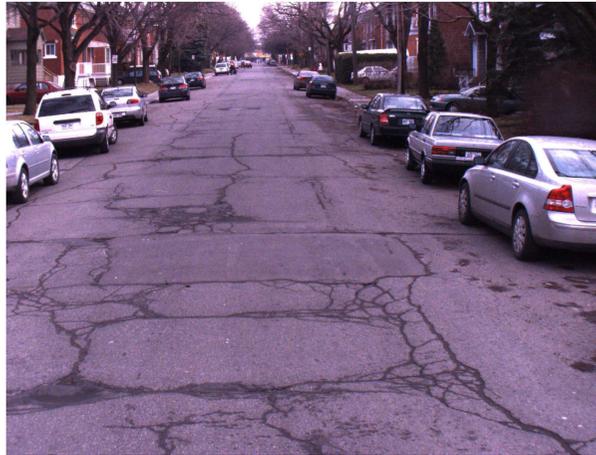
**INFORMATIONS GÉNÉRALES DU TRONÇON :** No topo: **1030283**

**RÉSULTATS :** Indice de service : **35**

<b>Chaussée :</b>		<b>Forage :</b>	No. :	C-267
Indice PCI (Fissuration + ornierage):	28	Épaisseur enrobé (mm):	140	
Indice Orniérage:	95	Épaisseur dalle (mm):	140	
Indice IRI (Confort au roulement):	75	Nature fondation sup.:		
		Épaisseur (mm):		
<b>Trottoirs et bordures :</b>		Nature fondation inf.:		
Trottoir à refaire :	31%	Épaisseur (mm):		
Bordure à refaire :	0%	Nature infrastructure:

Rehabilitation suggérée : **RECONSTRUCTION**

Item	Quantité	Unité	Prix unitaire	Montant total
Excavation et préparation de l'infrastructure :	2 739	m.ca.	50,00 \$	136 933 \$
Fondation granulaire :	2 739	m.ca.	33,00 \$	90 376 \$
Ajustement de service:	17	unité	750,00 \$	12 750 \$
Remplacement de cadre et couvercle :	4	unité	1 650,00 \$	6 600 \$
Remplacement de cadre et grille :	10	unité	1 100,00 \$	11 000 \$
Reconstruction partie supérieure service :	5	unité	1 100,00 \$	5 500 \$
Remplacement de puisard :	1	unité	5 500,00 \$	5 500 \$
Pavage - 90 mm	2 739	m.ca.	32,00 \$	87 637 \$
Trottoir - Réfection partielle	220	m.ca.	210,00 \$	46 291 \$
Remplacement potence :	7	unité	3 300,00 \$	23 100 \$
Travaux divers (5%)				21 284 \$
Contingences (10%)				44 697 \$
