ANALYSE DES FAÇADES DES IMMEUBLES, ENTRE LE BOULEVARD LASALLE ET LA 6e AVENUE

# rue WELLINGTON

ADHOC ARCHITECTES

Beaupré Michaud et Associés, Architectes

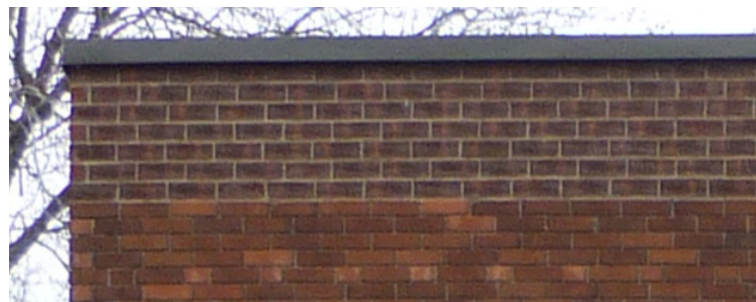
◆ ◆ Corniche et parapet trop simplifiés en relation avec le caractère de la façade d'origine (à éviter)

P ● Parapet en maçonnerie avec motif en relief (à préserver)  
◆ ◆ Corniche étroite et rectiligne. Trop simplifiée en relation avec le caractère de la façade d'origine (à éviter).

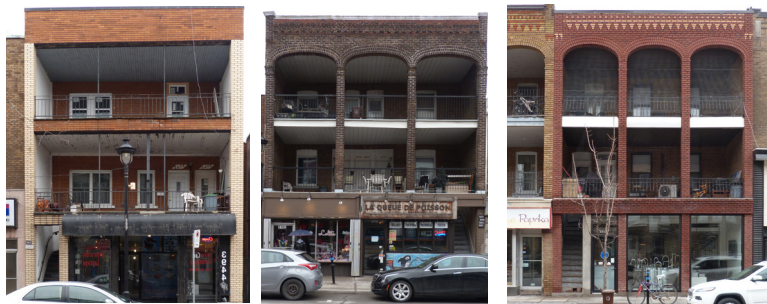
**W ●** La façade en retrait est d'origine. Elle est modifiée par l'agrandissement de l'édifice en devanture typique de la rue Wellington.

**P ●** Façade traditionnelle en brique reconstituée (à préserver)

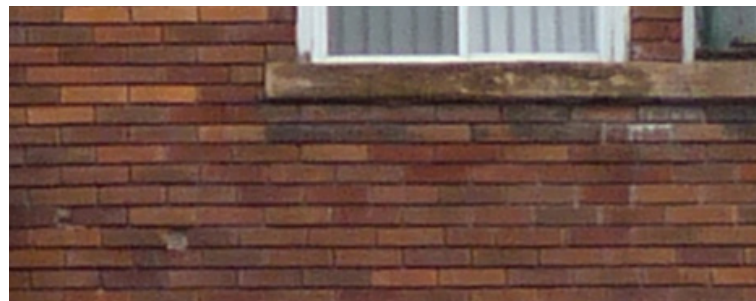
**P ■** Maçonnerie sous les fenêtres, joints évidés (à restaurer)  
**P ■** Briques éclatées (à remplacer)

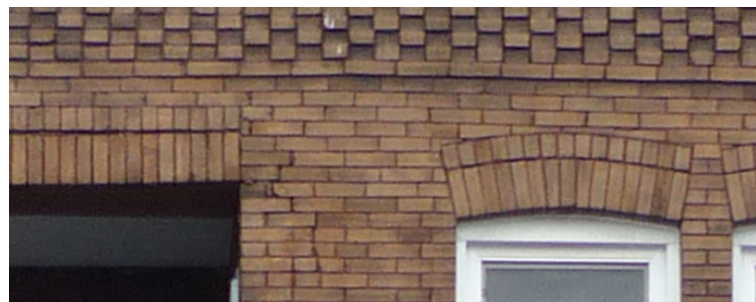
**P ■** Joints évidés, mouvements observés (à restaurer)

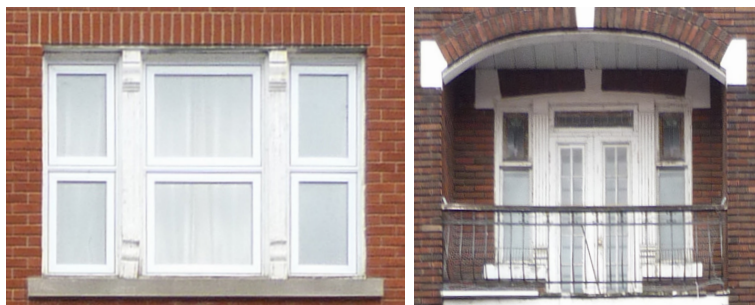
P ● Ouvertures d'origines (à préserver)

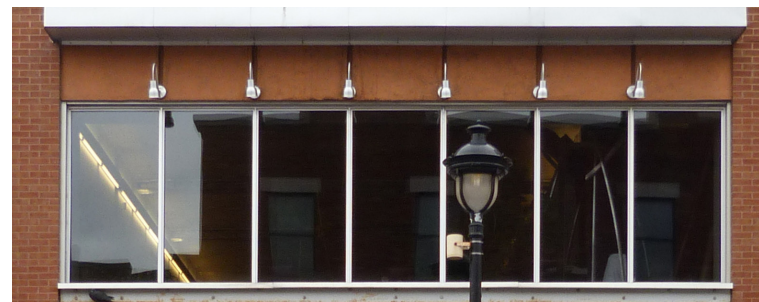
M ● Fenêtre d'aluminium en bandeau moderne  
● Fenêtres et portes agencées et en bon état (à préserver)

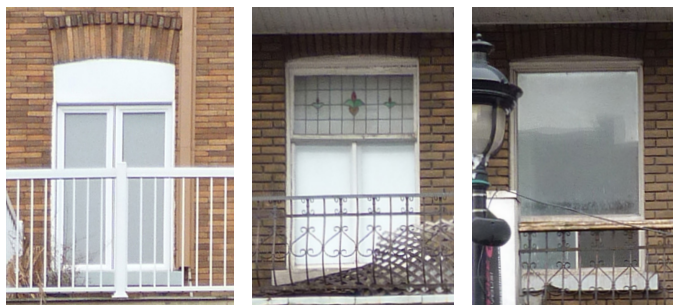
◆ Fenêtre/porte rectangulaire dans une baie cintrée (à éviter)  
P ■ Imposte en bois avec vitraux (à restaurer)  
◆ Fenêtres de bois remplacées par PVC ou aluminium (à éviter)

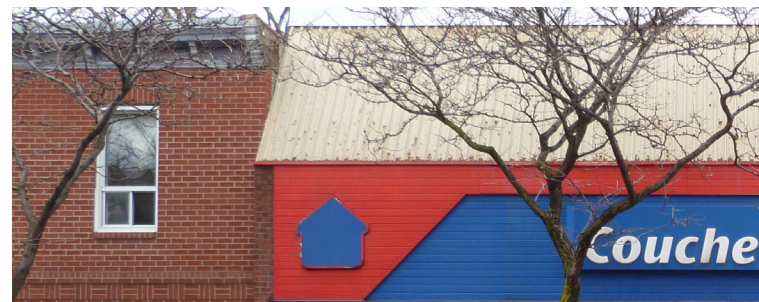
■ ◆ Absence de fenêtre. Façade aveugle qui aurait tout avantage à être ouverte pour dynamiser la composition (inadéquat)

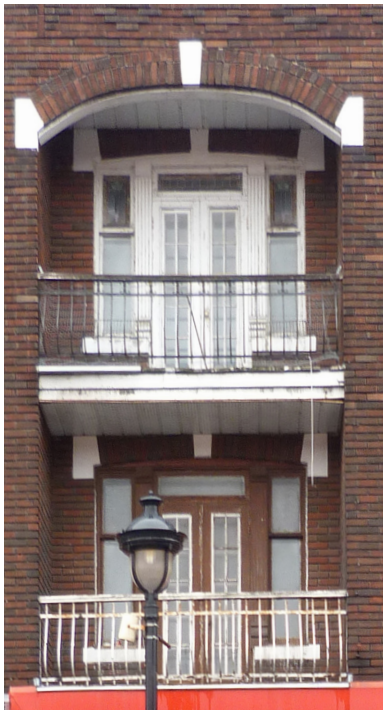
- W ◆ Loggia typique (à préserver)
- ◆ ■ Soffite en aluminium endommagé (à corriger)
- P ■ Balustrades en fer forgé rouillées (à restaurer)

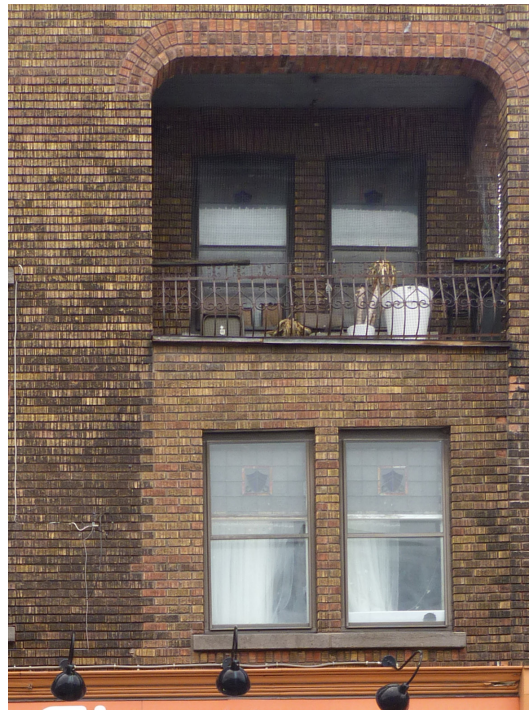
- ◆ ◆ Loggia convertie en espace habité (à éviter)

- ◆ ◆ Soffite en aluminium (à éviter)
- ◆ ◆ Balustrades en aluminium (à éviter)

- W ◆ Grandes loggias au-dessus de l'espace commercial agrandi

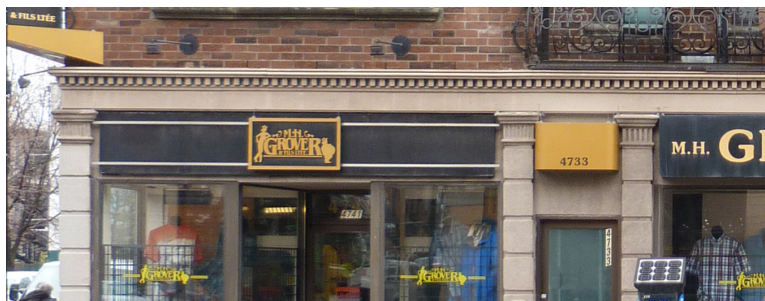
- ● Enseigne insérée/alignée dans le bandeau de maçonnerie (adéquat)

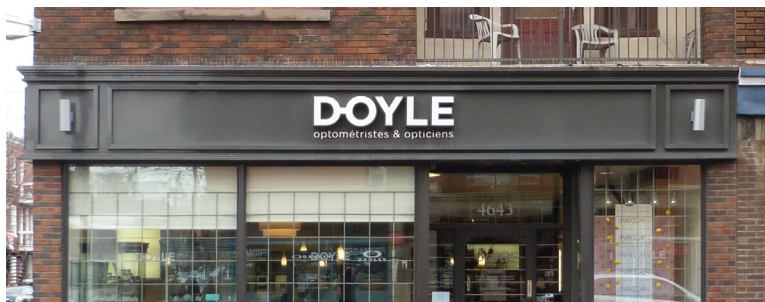
- ● Lettrage inséré adéquatement dans l'entablement de la corniche

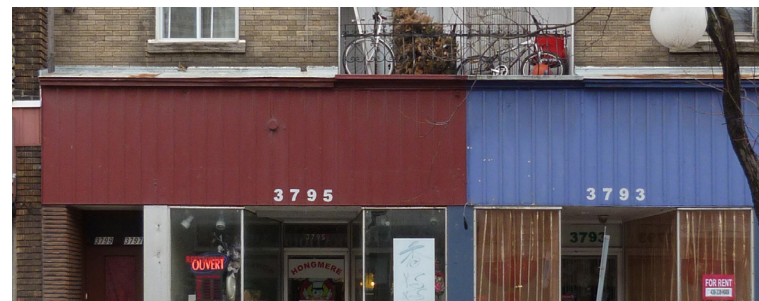
- ◆ ◆ Absence d'enseigne. Lettrage uniquement en vitrine (à éviter)
- ◆ Corniche d'origine retirée et/ou dissimulée par un parement de tôle (à éviter)

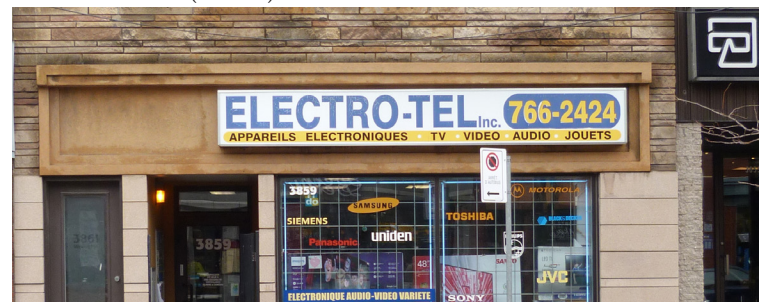
- ◆ Enseigne rétroéclairée (inadéquat)
- ◆ Publicité désorganisée en vitrine (à éviter)
- ◆ Entablement en crépi (à éviter)

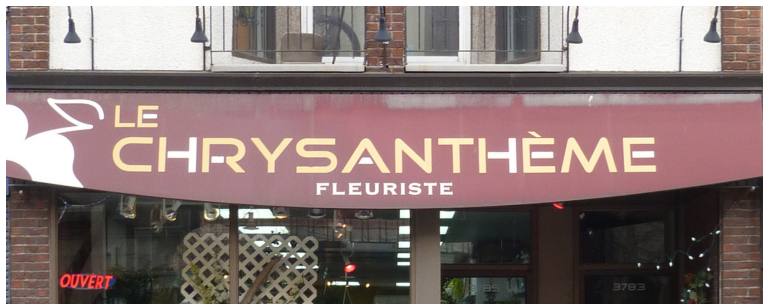
- ● Lettrage sur auvent devant l'entablement de la corniche.
- ◆ Auvent fixe en toile (à nettoyer)

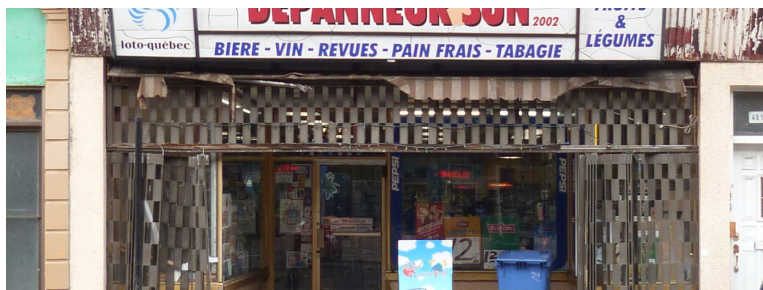
- ■ Auvent endommagé (à réparer ou remplacer)

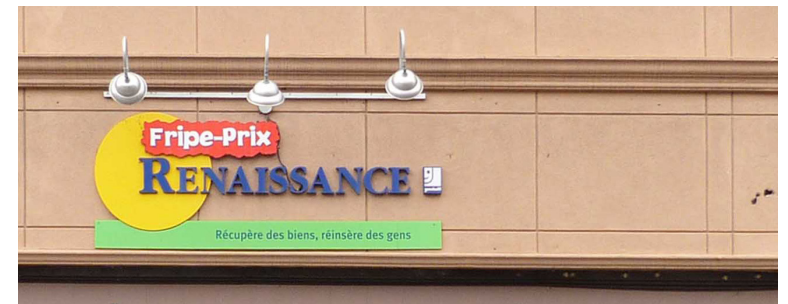
- ● Mise en valeur de l'enseigne (favorisé)
- ◆ ■ Appareil désaligné (à fixer adéquatement)

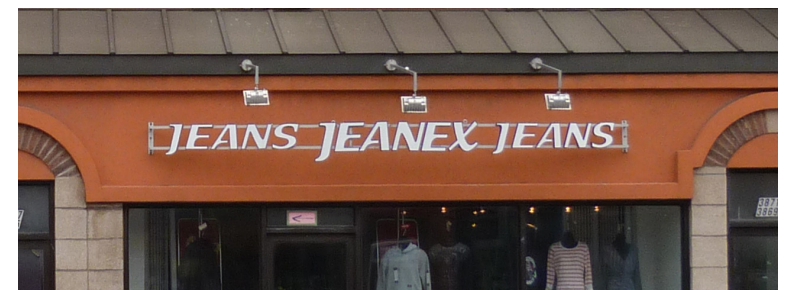
Éclairage éteint lors du relevé

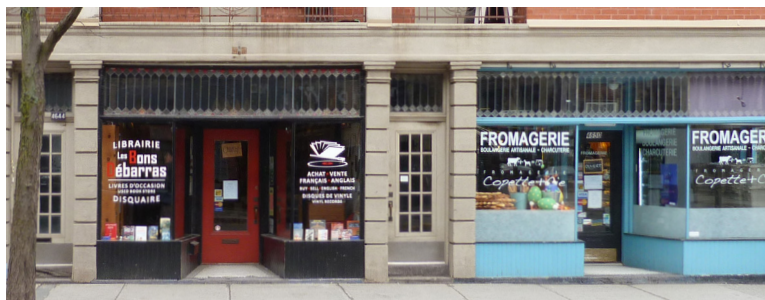
- P ● Encadrement en pierre calcaire dans lequel est insérée la devanture en aluminium (à préserver)
- P ● Vitraux en partie supérieure de la devanture (à préserver)

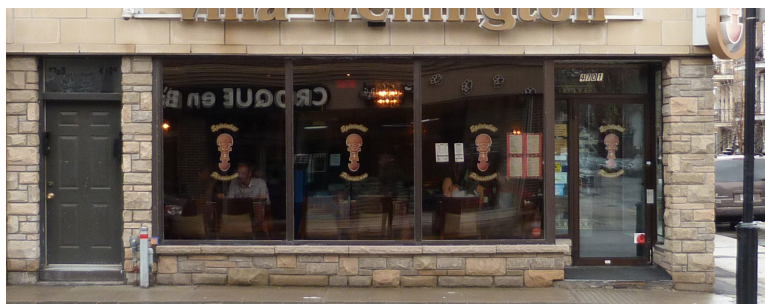
- ● Encadrement en pierre calcaire dans lequel est insérée la devanture en aluminium (à préserver)
- ● Appuis sous la vitrine en pierre (adéquat)

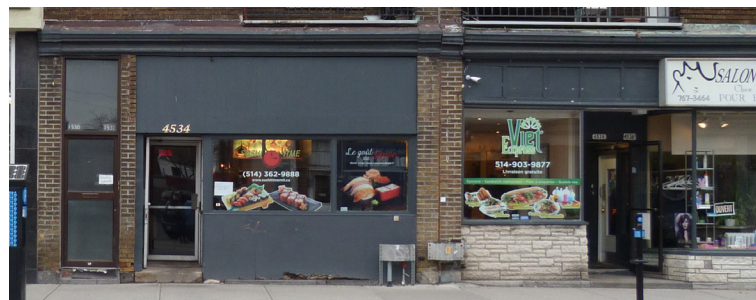
- ◆ ◆ Dimension réduite des panneaux vitrés (à éviter)
- ◆ Appuis sous la vitrine en bois nu, endommagé (à remplacer)

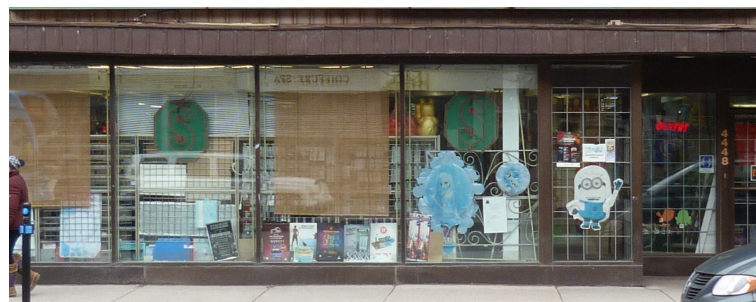
- ◆ Grille en vitrine (à éviter)

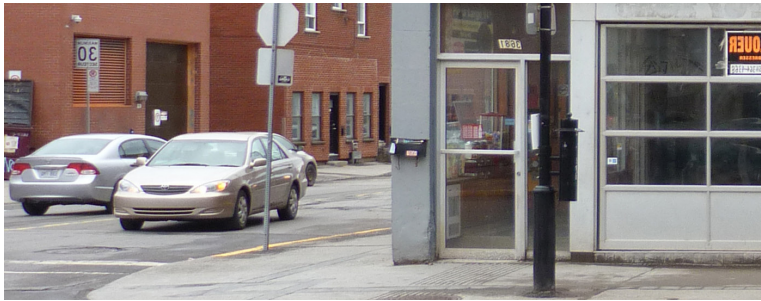
- Porte alignée avec la vitrine (accès facile)
- Aucun seuil ou contremarche (accès facile)

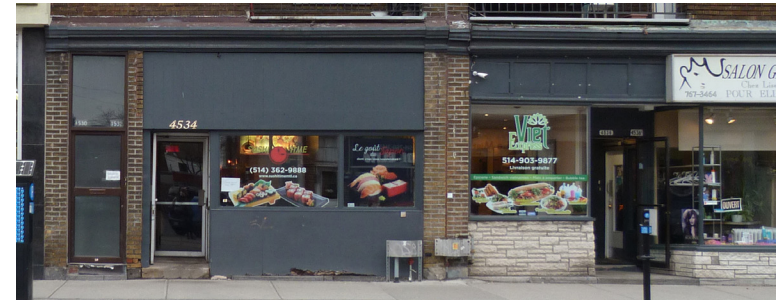
- ◆ Porte en retrait, sans dégagement latéral (accès limité)
- ◆ 1 contremarche (accès limité)

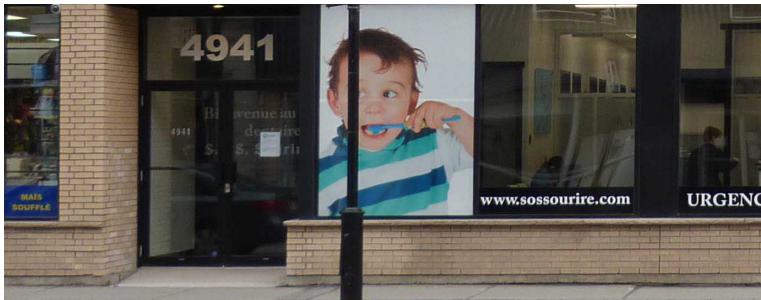
- Porte en retrait avec dégagement latéral adéquat (accès facile)
- Faible pente aménagée (accès facile)

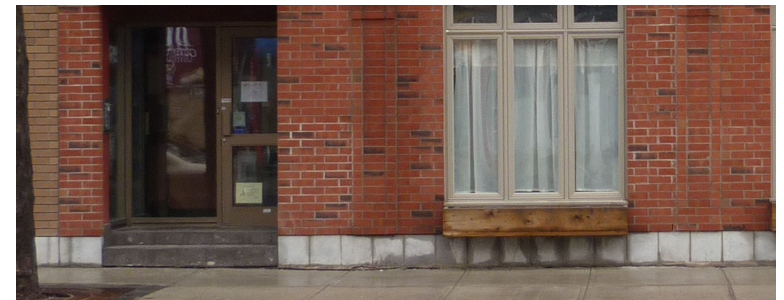
- 2 contremarches et plus (accès difficile)

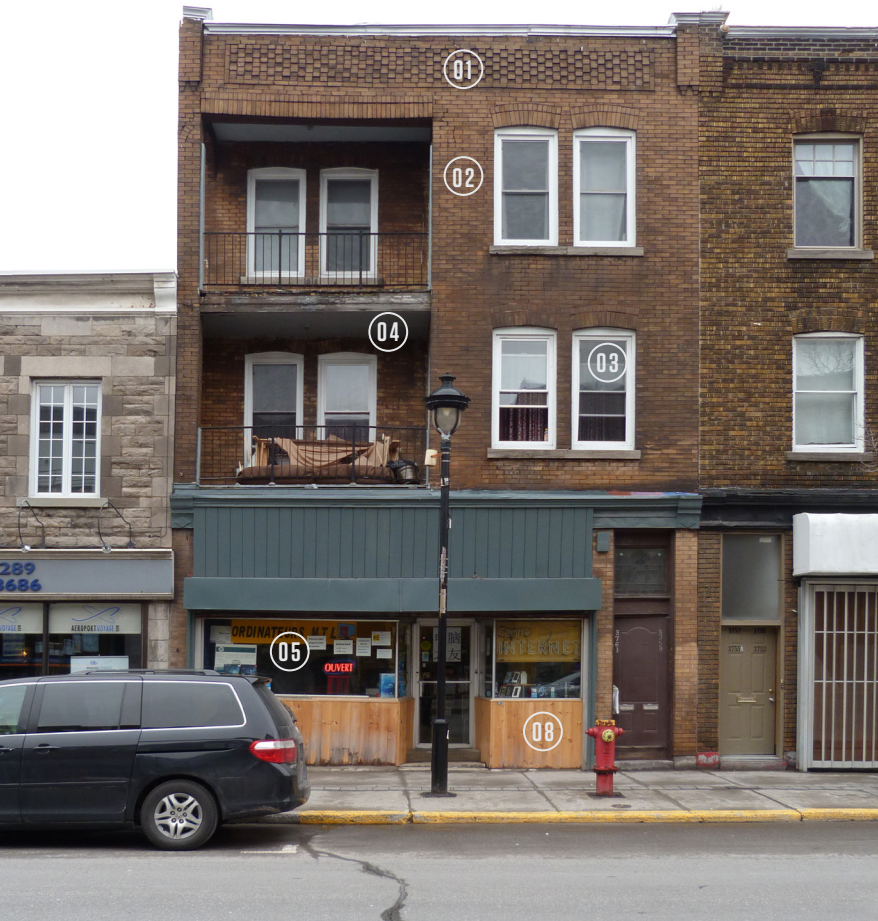
# 3761

INTÉRÊT	ACTION	COMMENTAIRES
01 COURONNEMENT	P P	■ ■	Parapet en maçonnerie avec motif en relief, joints évidés et mouvements observés (à restaurer) Corniche en tôle moulurée, peinture écaillée (à restaurer)
02 MAÇONNERIE / PAREMENT	P	■	Joints évidés, mouvements observés (à restaurer)
03 FENÊTRES / PORTES	P P ◆	● ● ◆	Ouvertures d'origines, légèrement cintrées (à préserver) Imposte vitrée au rez-de-chaussée d'origine (à préserver) Fenêtres/portes de bois remplacées par PVC ou aluminium (à éviter)
04 BALCON	W P ◆	◆ ■ ■	Loggia typique (à préserver) Soffite en bois d'origine (à restaurer) Balustrades en acier (à restaurer)
05 ENSEIGNE ENTABLEMENT	◆ ■ ◆	◆ ◆ ◆	Absence d'enseigne. Lettrage uniquement en vitrine (à éviter) Publicité désorganisée en vitrine (à éviter) Corniche d'origine retirée et/ou dissimulée par un parement de bois (à éviter)
06 AUVENTS			Non applicable
07 ÉCLAIRAGE	◆	◆	Affichage lumineux en vitrine (à éviter)

08 DEVANTURE COMMERCIALE	◆ ◆ ■	◆ ■ ◆	Dimension réduite des panneaux vitrés (à éviter) Devanture en aluminium endommagée (à remplacer ou réparer) Appuis sous la vitrine en bois nu (à éviter)
09 ACCESSIBILITÉ	◆	◆	Porte en retrait sans dégagement latéral, inadéquat (accès limité) 1 contremarche (accès limité)

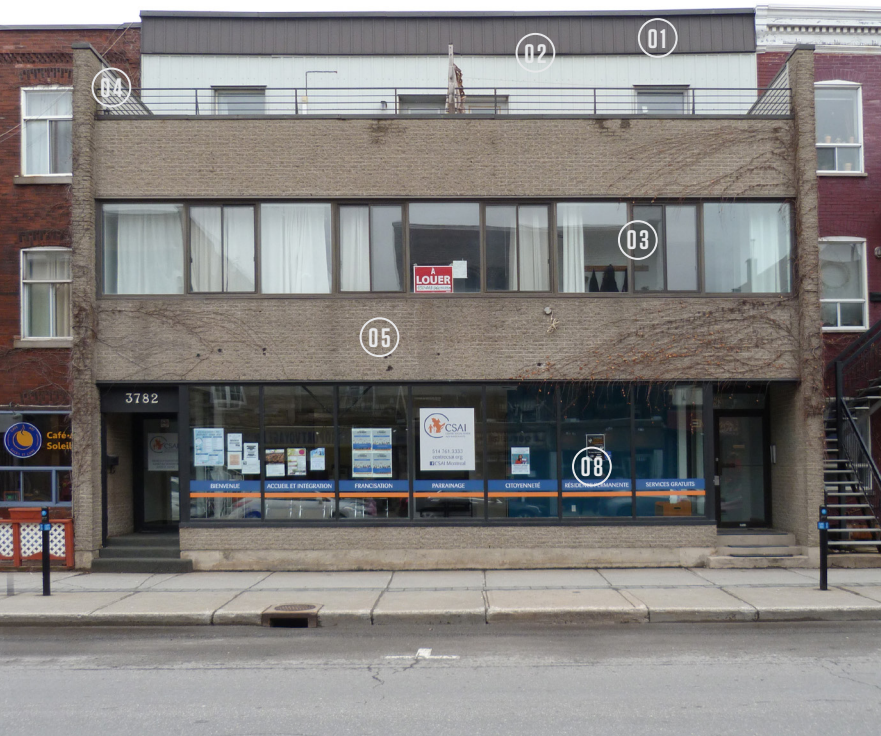
**3782**  
WELLINGTON

INTÉRÊT	ACTION	COMMENTAIRES
01 COURONNEMENT	◆ ◆	◆ ◆	Corniche en tôle ondulé Solin en tôle
02 MAÇONNERIE / PAREMENT	W	◆	La façade en retrait, modifiée par l'agrandissement de l'édifice en devanture typique de la rue Wellington, mais recouverte d'un parement d'acier. Elle aurait avantage à être dégagée (à restaurer) Brique de béton atypique de la rue Wellington (à éviter)
03 FENÊTRES / PORTES	M	● ◆	Fenêtre d'aluminium en bandeau moderne au 2e étage Fenêtres remplacées par PVC ou aluminium au 3e étage (à éviter)
04 BALCON	● ◆	◆ ◆	Balustrades en acier Terrasse au-dessus de l'agrandissement, typique de la rue Wellington
05 ENSEIGNE / ENTABLEMENT	◆ ◆	◆ ◆	Absence d'enseigne. Lettrage uniquement en vitrine (à éviter) Publicité désorganisée en vitrine (à éviter) Raccords électriques désuets en façade (à retirer)
06 AUVENTS			Non applicable
07 ÉCLAIRAGE			Non applicable
08 DEVANTURE COMMERCIALE	● ●	◆ ◆	Devanture en aluminium intégrée au langage moderne de la façade Appuis sous la vitrine en brique, près du sol (à éviter)

09 ACCESSIBILITÉ	●	■	Porte en retrait avec dégagement latéral adéquat (accès facile) 3 contremarches (accès difficile)

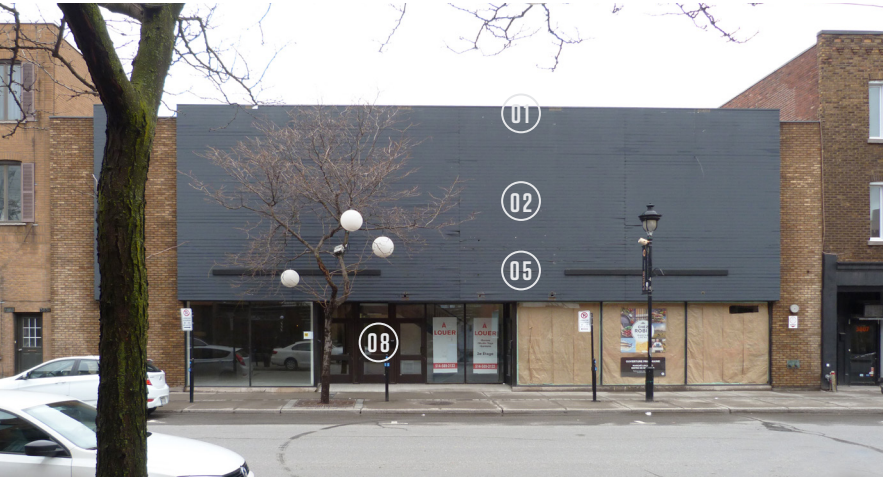
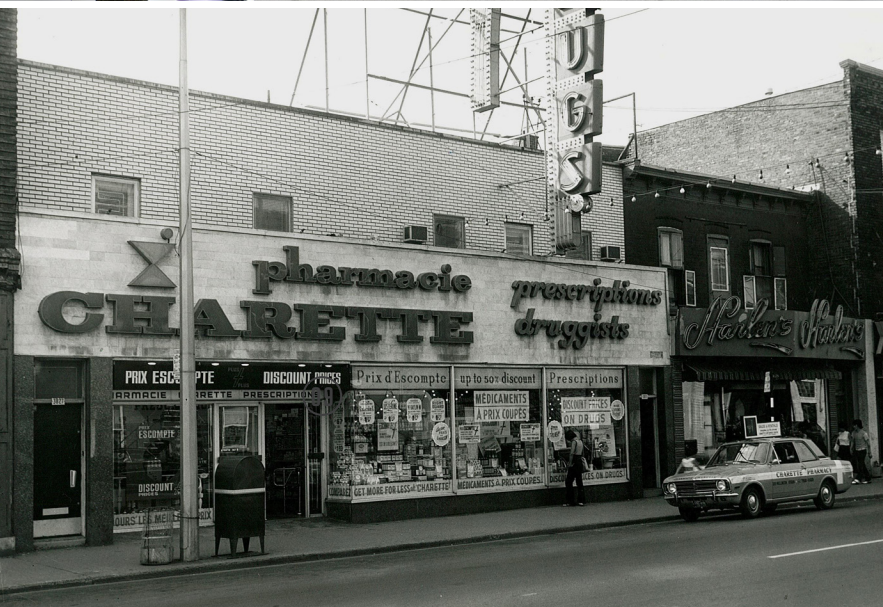
**3829**  
WELLINGTON

INTÉRÊT	ACTION	COMMENTAIRES
01 <b>COURONNEMENT</b>	M	●	Couronnement linéaire moderne
02 <b>MAÇONNERIE / PAREMENT</b>	■	■	Parement en panneaux endommagés (à remplacer)
03 <b>FENÊTRES / PORTES</b>	■ ●	◆ ◆	Absence de fenêtre. Façade aveugle qui aurait tout avantage à être ouverte pour dynamiser la composition. (inadéquat) Ouvertures dissimulées qui auraient avantage à être rouvertes (à restaurer)
04 <b>BALCON</b>	P	◆	Non applicable Terrasse à caractère patrimonial dissimulées qui auraient avantage à être rouvertes (à restaurer)
05 <b>ENSEIGNE ENTABLEMENT</b>	■	◆	Absence d'enseigne Corniche d'origine retirée et/ou dissimulée par un parement de tôle endommagé (à retirer)
06 <b>AUVENTS</b>			Non applicable
07 <b>ÉCLAIRAGE</b>			Non applicable
08 <b>DEVANTURE COMMERCIALE</b>	P	●	Encadrement de brique dans lequel est inséré la devanture en aluminium (à préserver)
09 <b>ACCESSIBILITÉ</b>		● ●	2 portes en retrait avec dégagement adéquat (accès facile) Aucun seuil ou contremarche (accès facile)

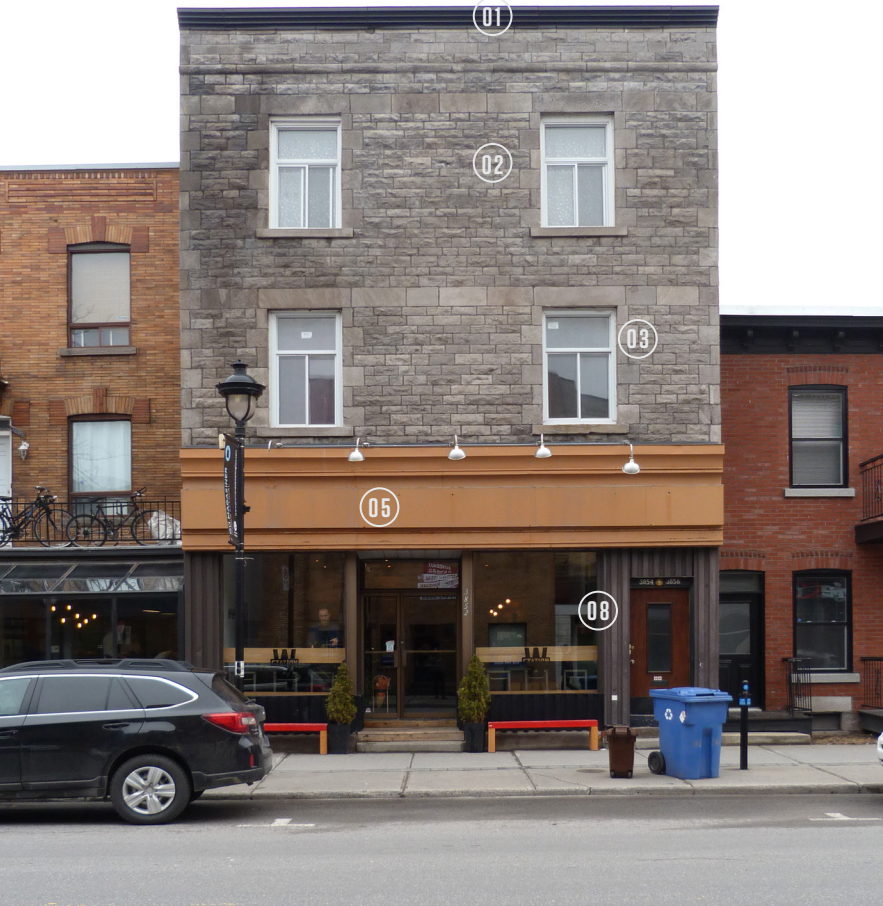
**3852**  
WELLINGTON

INTÉRÊT	ACTION	COMMENTAIRES
01 <b>COURONNEMENT</b>	P ◆	● ◆	Corniche en tôle moulurée (à préserver) Cimaine formée d'un cordon de pierre, peu commun sur la rue Wellington (à éviter)
02 <b>MAÇONNERIE / PAREMENT</b>	P	●	Façade traditionnelle en pierre reconstituée (à préserver)
03 <b>FENÊTRES / PORTES</b>	◆ ● ◆	◆ ● ◆	Fenêtres de bois remplacées par PVC ou aluminium (à éviter) Porte en bois (à préserver) Fenêtres coulissantes en aluminium (à éviter)
04 <b>BALCON</b>			Non applicable
05 <b>ENSEIGNE / ENTABLEMENT</b>	● ◆ ◆	● ◆ ◆	Lettrage agencé et modeste en vitrine La couleur de la corniche détonne (à éviter) Enseigne manquante sur l'entablement (à éviter)
06 <b>AUVENTS</b>			Non applicable
07 <b>ÉCLAIRAGE</b>	◆	■	Éclairage éteint lors du relevé Appareil désaligné (à fixer adéquatement)
08 <b>DEVANTURE COMMERCIALE</b>	● ■	● ◆	Devanture en aluminium (adéquat) Tôle en acier corrugué de type industriel (inapproprié)

09 <b>ACCESSIBILITÉ</b>		● ■	Porte en retrait avec dégagement latéral adéquat (accès facile) 3 contremarches (accès difficile)

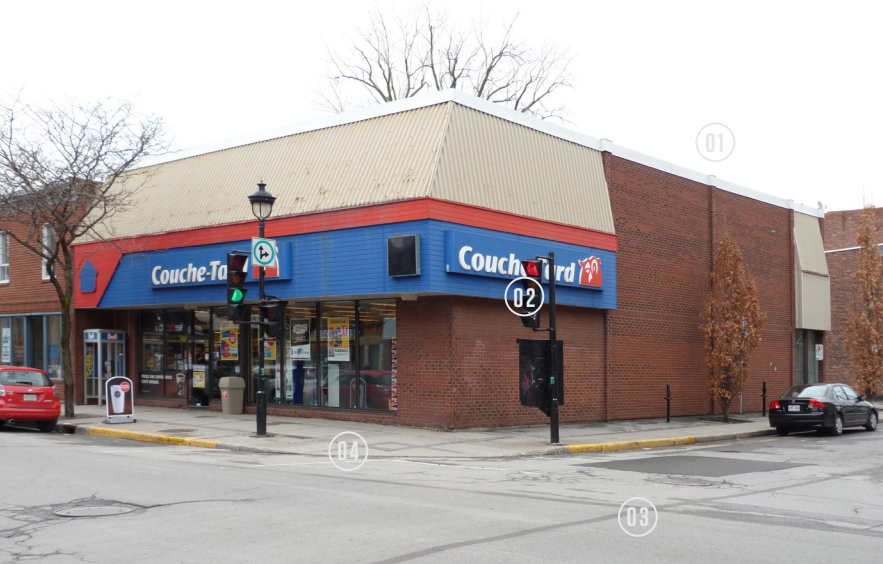
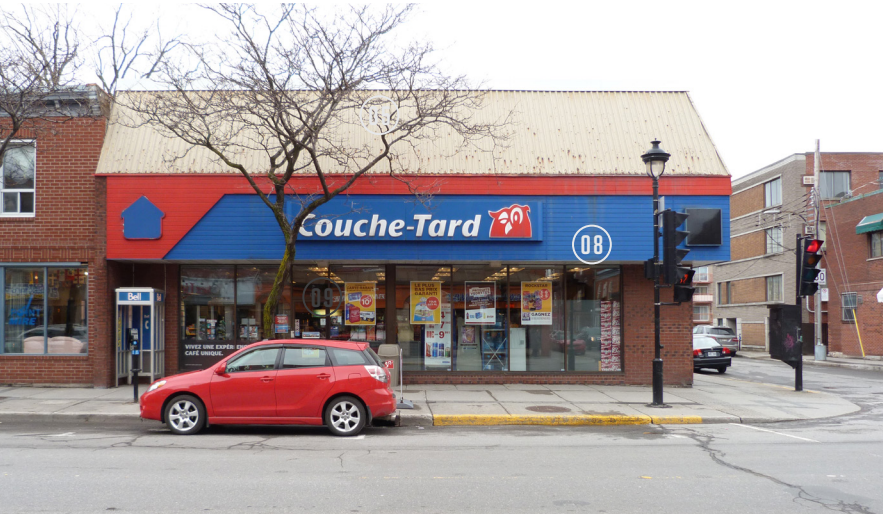
**3890**  
WELLINGTON

INTÉRÊT	ACTION	COMMENTAIRES
01 <b>COURONNEMENT</b>	■ ■	◆ ◆	Fausse mansarde en tôle corruguée de type industriel, traces de rouille (inadéquat) Solin en tôle dont la couleur n'est pas agencée (à éviter)
02 <b>MAÇONNERIE / PAREMENT</b>	■	◆	Panneaux en tôle de type industriel (inadéquat)
03 <b>FENÊTRES / PORTES</b>	■	◆	Absence de fenêtre. Façade aveugle qui aurait tout avantage à être ouverte pour dynamiser la composition. (inadéquat)
04 <b>BALCON</b>			Non applicable
05 <b>ENSEIGNE / ENTABLEMENT</b>	■ ■ ◆ ◆ ◆ ◆	◆ ◆ ◆ ◆ ■	Enseigne rétroéclairée (inadéquat) Publicité désorganisée en vitrine (à éviter) La couleur de la corniche détonne (à éviter) Coulisse de rouille (intervention requise)
06 <b>AUVENTS</b>			Non applicable
07 <b>ÉCLAIRAGE</b>	● ● ■ ■	● ●	Mise en valeur de l'enseigne (favorisé) Appareil endommagé (à remplacer)
08 <b>DEVANTURE COMMERCIALE</b>		P ● ◆ ■	Encadrement de brique dans lequel est inséré la devanture en aluminium (à préserver) Appuis sous la vitrine endommagé (à remplacer)

09 <b>ACCESSIBILITÉ</b>		● ●	Porte alignée avec la vitrine (accès facile) Aucun seuil ou contremarche (accès facile)

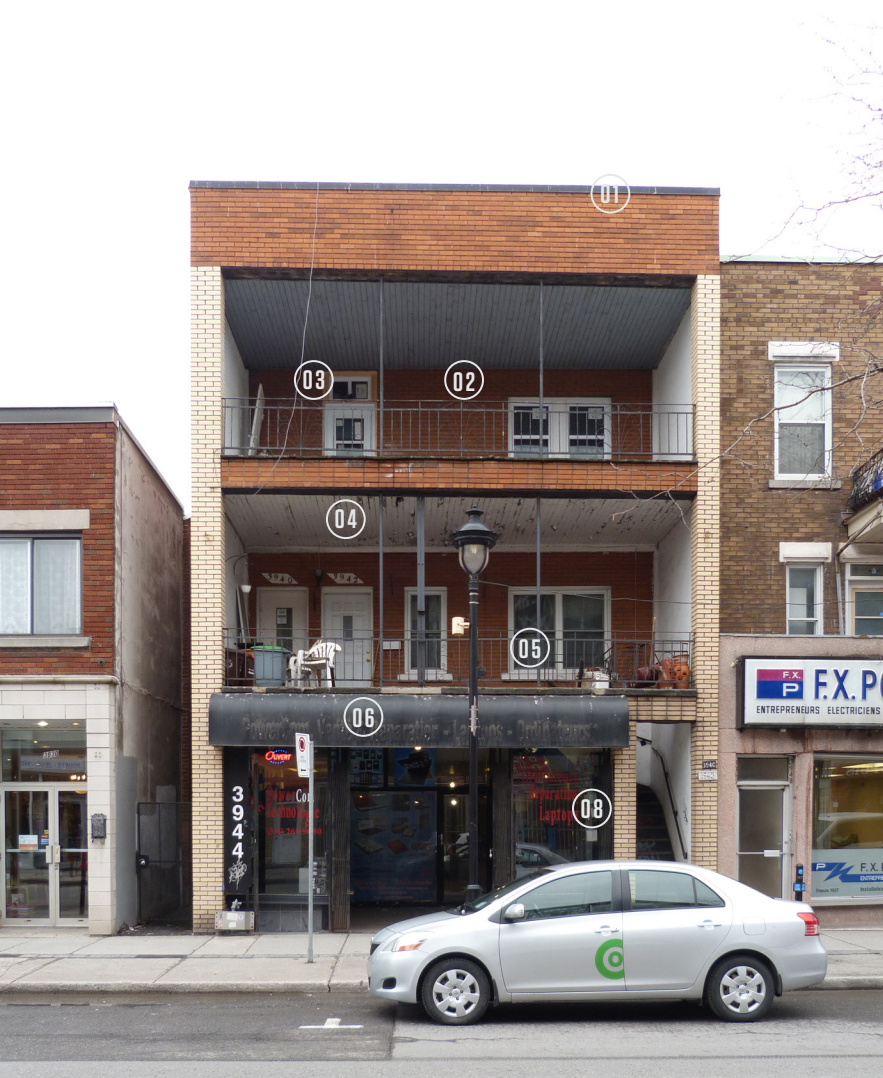
**3944**  
WELLINGTON

INTÉRÊT	ACTION	COMMENTAIRES
01 <b>COURONNEMENT</b>	◆ ◆		Corniche étroite et rectiligne. Trop simplifiée en relation avec le caractère de la façade d'origine
02 <b>MAÇONNERIE / PAREMENT</b>	W ◆	● ◆	La façade en retrait est d'origine. Elle est modifiée par l'agrandissement de l'édifice en devanture typique de la rue Wellington. Il serait souhaitable que les pilastres soient constitués du même type de brique que le reste de la façade.
03 <b>FENÊTRES / PORTES</b>	● ◆	■ ◆	Fenêtres bois remplacées par aluminium dans le cadre de bois d'origine (cadre à restaurer) Portes et fenêtres aux étages dépareillées (inadéquat).
04 <b>BALCON</b>	W P P ◆	■ ◆	Grandes loggias au-dessus de l'espace commercial agrandis Soffite en bois d'origine (à restaurer) Balustrades en fer forgé (à restaurer)
05 <b>ENSEIGNE / ENTABLEMENT</b>	◆ ◆	◆ ■	Affichage désorganisé en vitrine (à éviter) Lettrage en vitrine endommagé (à retirer ou remplacer)

06 <b>AUVENTS</b>	●	■	Auvent endommagé, ancien lettrage (à réparer ou remplacer)
07 <b>ÉCLAIRAGE</b>	■	◆	Affichage clignotant en vitrine (inapproprié)
08 <b>DEVANTURE COMMERCIALE</b>	■ ◆ ◆	◆ ■ ◆	Grille extensible (à éviter) Devanture en aluminium endommagée (à remplacer ou réparer) Appuis sous la vitrine en carrelage (à éviter)
09 <b>ACCESSIBILITÉ</b>	● ●		Porte en retrait avec dégagement latéral adéquat (accès facile) Aucun seuil ou contremarche (accès facile)

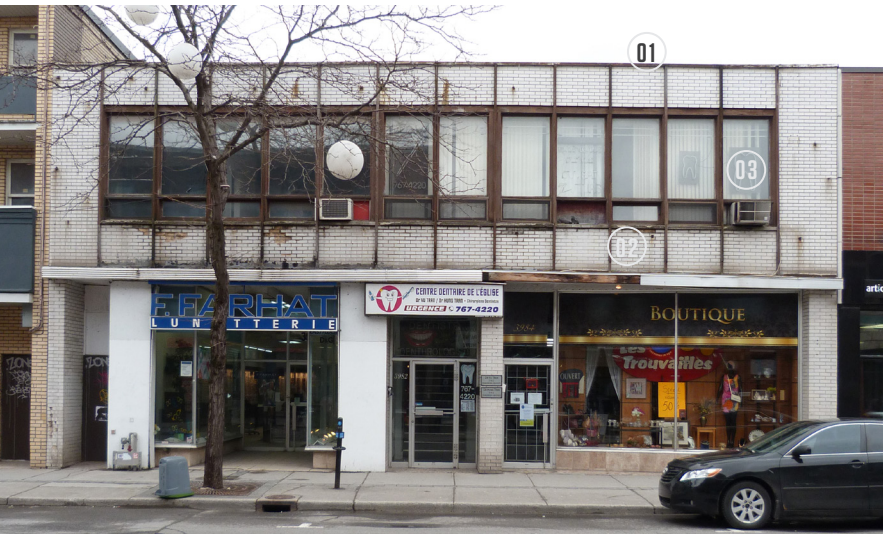
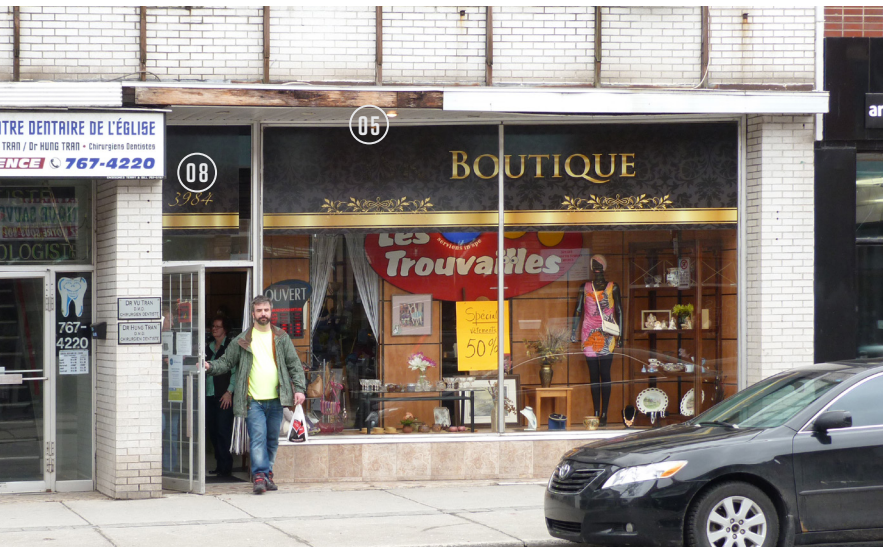
**3984**  
WELLINGTON

INTÉRÊT	ACTION	COMMENTAIRES
<b>01 COURONNEMENT</b>	◆ M	■ ●	Solin en tôle bosselé (à remplacer) Absence de couronnement. Langage moderne.
<b>02 MAÇONNERIE / PAREMENT</b>	M ◆	■ ◆	Maçonnerie, briques éclatées (à restaurer) Brique blanche, atypique de la rue Wellington.
<b>03 FENÊTRES / PORTES</b>	M ■	■ ◆	Bandeau de fenêtres en bois d'origine (à restaurer ou remplacer par équivalent) Présence de climatiseurs de fenêtre (à éviter).
<b>04 BALCON</b>			Non applicable
<b>05 ENSEIGNE / ENTABLEMENT</b>	● ◆ P	● ◆ ■	Lettrage agencé et modeste en vitrine qui préserve la prépondérance de la composition originale Affichage désorganisé en vitrine (à éviter) Corniche en tôle moulurée, portion manquante (à restaurer)
<b>06 AUVENTS</b>			Non applicable
<b>07 ÉCLAIRAGE</b>	◆	◆	Affichage lumineux en vitrine (à éviter)
<b>08 DEVANTURE COMMERCIALE</b>	■ ● ◆	◆ ● ◆	Grille en vitrine (à éviter) Devanture en aluminium (adéquat) Appuis sous la vitrine en carrelage (à éviter)

<b>09 ACCESSIBILITÉ</b>	● ●		Porte en retrait avec dégagement latéral adéquat (accès facile) Aucun seuil ou contremarche (accès facile)

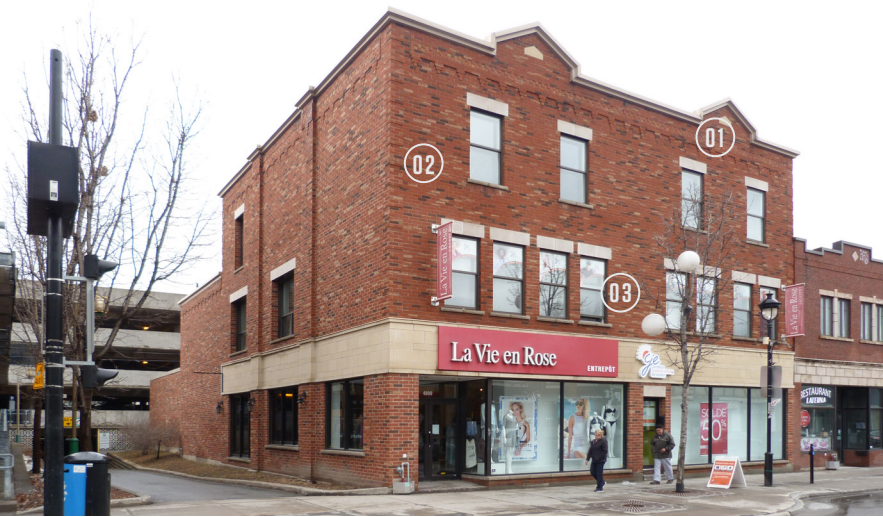
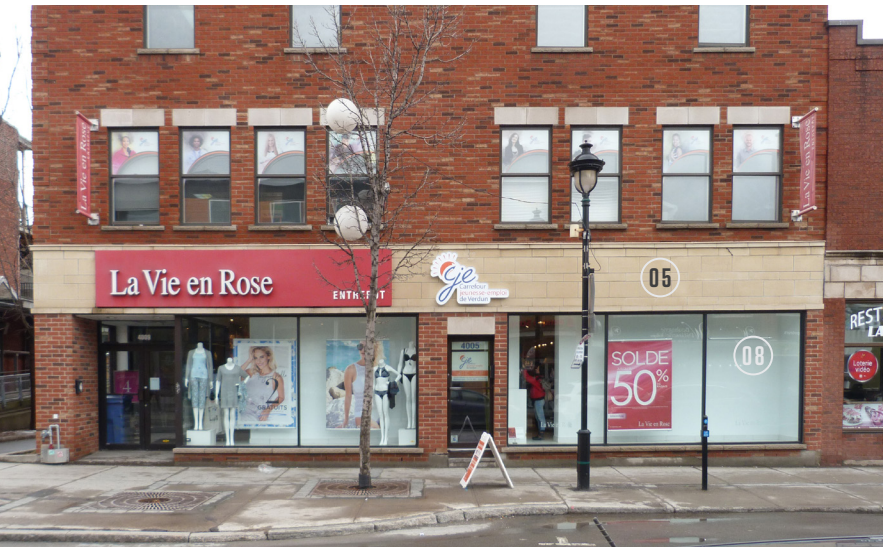
**4009**  
WELLINGTON

INTÉRÊT	ACTION	COMMENTAIRES
<b>01 COURONNEMENT</b>	P ◆	● ◆	Parapet en maçonnerie avec motif en relief (reconstitué) Couronnement central atypique de la rue Wellington (à éviter)
<b>02 MAÇONNERIE / PAREMENT</b>	◆ ◆	◆ ◆	Linteaux en pierre composés de deux blocs avec joint central, atypique de la rue Wellington. Allèges minces constitués de deux blocs éclatés, atypiques de la rue Wellington.
<b>03 FENÊTRES / PORTES</b>	● ◆ ◆	● ◆ ◆	Fenêtres et portes agencées et en bon état Fenêtres/portes de bois remplacées par PVC ou aluminium (à éviter) Porte de bois remplacé par porte d'acier vitrée (à éviter)
<b>04 BALCON</b>			Non applicable
<b>05 ENSEIGNE ENTABLEMENT</b>	● ◆	● ◆	Lettrage rétroéclairée inséré adéquatement dans l'entablement de la corniche. La section de couleur de la corniche détonne (à éviter)
<b>06 AUVENTS</b>			Non applicable
<b>07 ÉCLAIRAGE</b>	●	●	Mise en valeur de l'enseigne (favorisé)
<b>08 DEVANTURE COMMERCIALE</b>	P ◆	● ◆	Encadrement de brique dans lequel est inséré la devanture en aluminium (à préserver) Appuis sous la vitrine en brique, près du sol (à éviter)

<b>09 ACCESSIBILITÉ</b>		● ◆	2 portes en retrait avec dégagement adéquat (accès facile) 1 contremarche (accès limité)

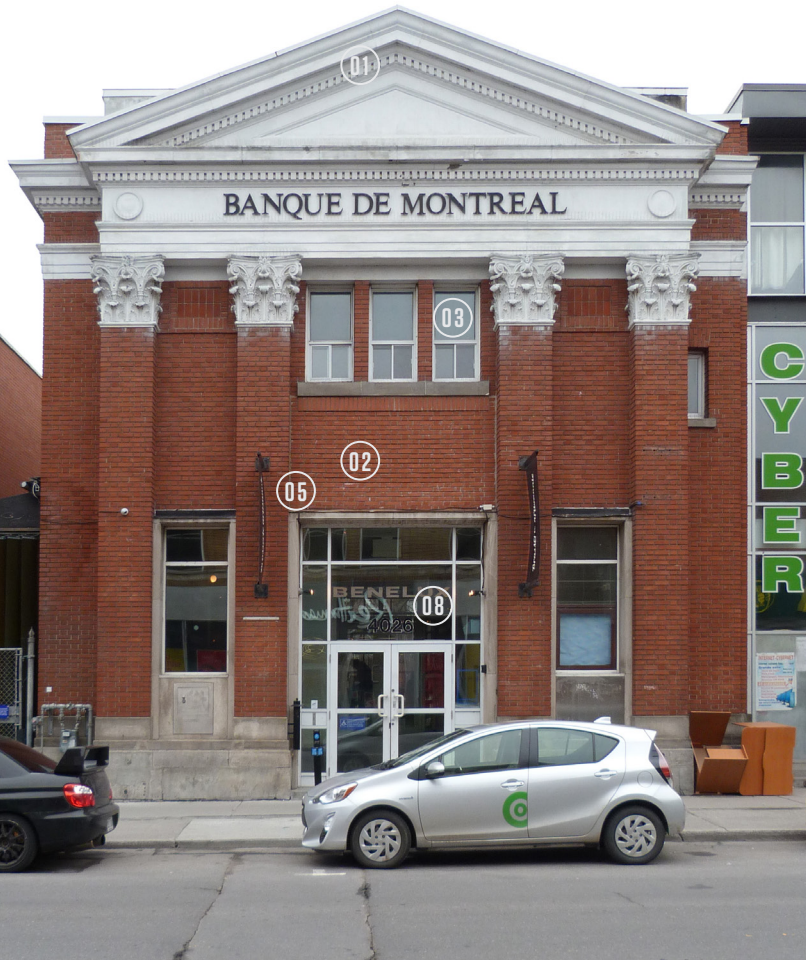
**4026**  
WELLINGTON

INTÉRÊT	ACTION	COMMENTAIRES
01 <b>COURONNEMENT</b>	P ● ● ●	● ●	Corniche en bois moulurée (à préserver) Solin en tôle
02 <b>MAÇONNERIE / PAREMENT</b>	P ● P ■	● ■	Façade traditionnelle en brique et pierre (à préserver) Les pierres du socle sont légèrement érodées et exfoliées. Elles auraient avantage à être traitées contre les sels de déglçage. (à restaurer)
03 <b>FENÊTRES / PORTES</b>	◆ ◆ ◆ ◆	◆ ◆	Fenêtres de bois remplacées par PVC ou aluminium (à éviter) Fenêtres coulissantes en aluminium à l'étage (à éviter)
04 <b>BALCON</b>			Non applicable
05 <b>ENSEIGNE / ENTABLEMENT</b>	P ● ● ●	● ●	Lettrage sur fronton représentatif de l'usage d'origine Lettrage agencé et modeste en vitrine qui préserve la prépondérance de la composition originale
06 <b>AUVENTS</b>			Non applicable
07 <b>ÉCLAIRAGE</b>	◆ ◆	◆ ◆	Éclairage de type «de service» (à éviter)
08 <b>DEVANTURE COMMERCIALE</b>	● ●	● ●	Devanture en aluminium (adéquat)

09 <b>ACCESSIBILITÉ</b>	● ◆	◆ ◆	2 portes en retrait avec dégagement adéquat (accès facile) 1 contremarche (accès limité)

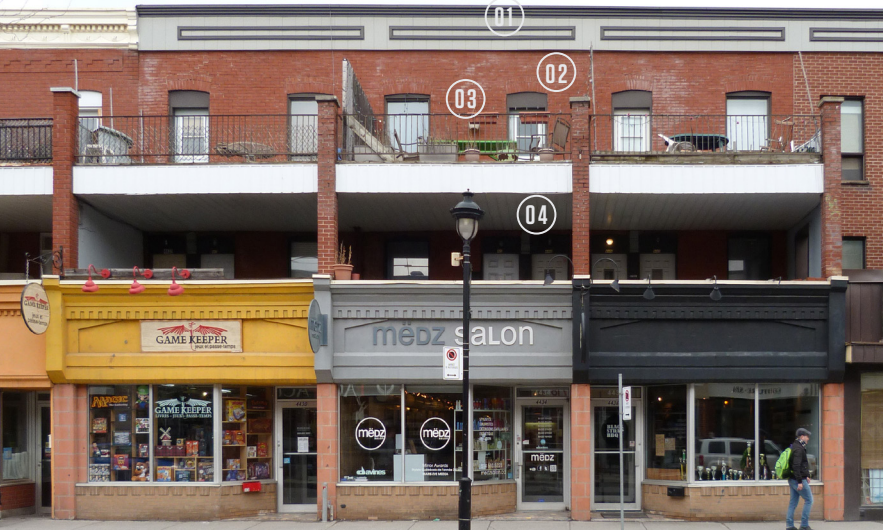
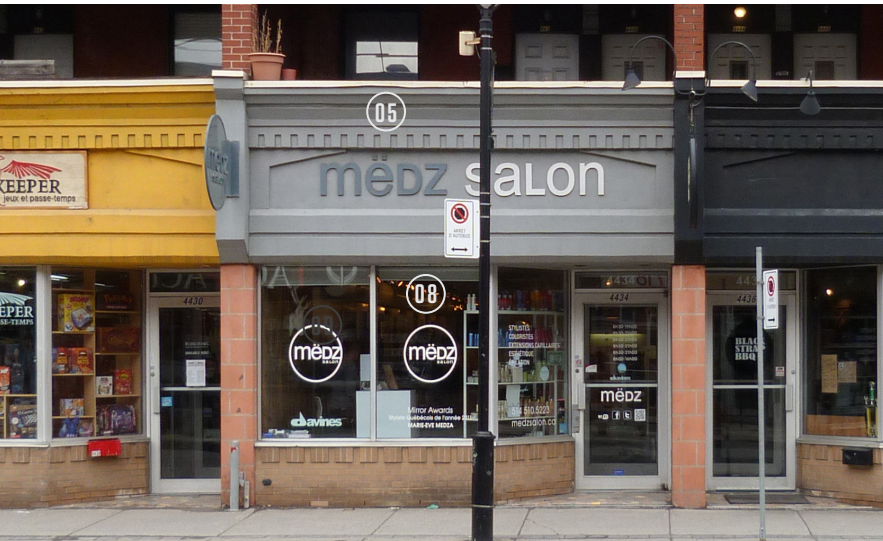
4434  
WELLINGTON

INTÉRÊT	ACTION	COMMENTAIRES
01 COURONNEMENT	● ●		Corniche en tôle moulurée reconstituée
02 MAÇONNERIE / PAREMENT	P ● P ●	■ ■	Façade traditionnelle en brique (à nettoyer) Façade traditionnelle en brique, joints évidés (à restaurer, joints minces)
03 FENÊTRES / PORTES	◆ ◆ ◆ ◆	◆ ◆ ◆ ◆	Porte rectangulaire dans une baie cintrée (à éviter) Fenêtres/portes de bois remplacées par PVC ou aluminium (à éviter) Portes et fenêtres aux étages dépareillées (inadéquat)
04 BALCON	W ◆ ◆ ◆ ● ■	◆ ◆ ◆ ◆	Grandes loggias au-dessus de l'espace commercial agrandis Soffite en aluminium (à éviter) Balustrades en fer forgé (à restaurer)
05 ENSEIGNE / ENTABLEMENT	◆ ◆ ● ●	◆ ◆	Corniche trop massive en relation avec la composition de la façade (à éviter) Lettrage inséré adéquatement dans l'entablement de la corniche.
06 AUVENTS			Non applicable
07 ÉCLAIRAGE			Non applicable
08 DEVANTURE COMMERCIALE	■ ◆ ● ● ◆ ◆	◆ ◆ ● ● ◆ ◆	Encadrement de devanture en crépi (à éviter) Devanture en aluminium (adéquat) Appuis sous la vitrine en brique, près du sol (à éviter)

09 ACCESSIBILITÉ		◆ ●	Porte en retrait, sans dégagement latéral (accès limité) Aucun seuil ou contremarche (accès facile)

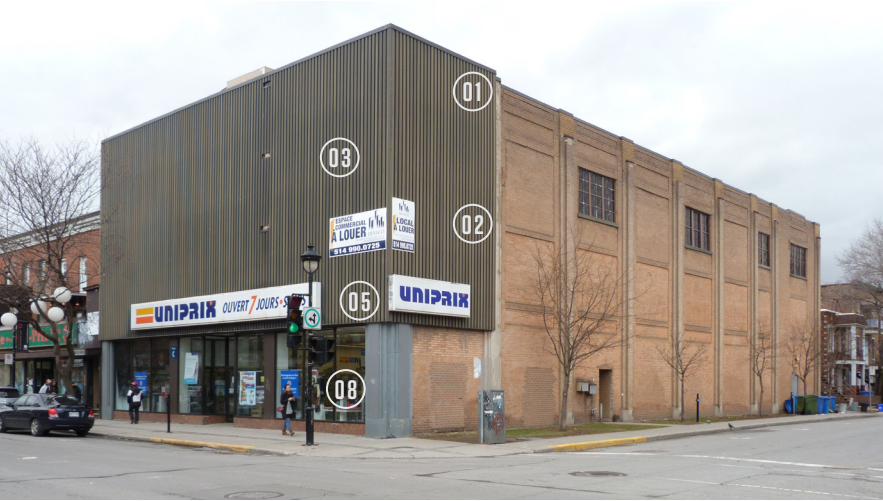
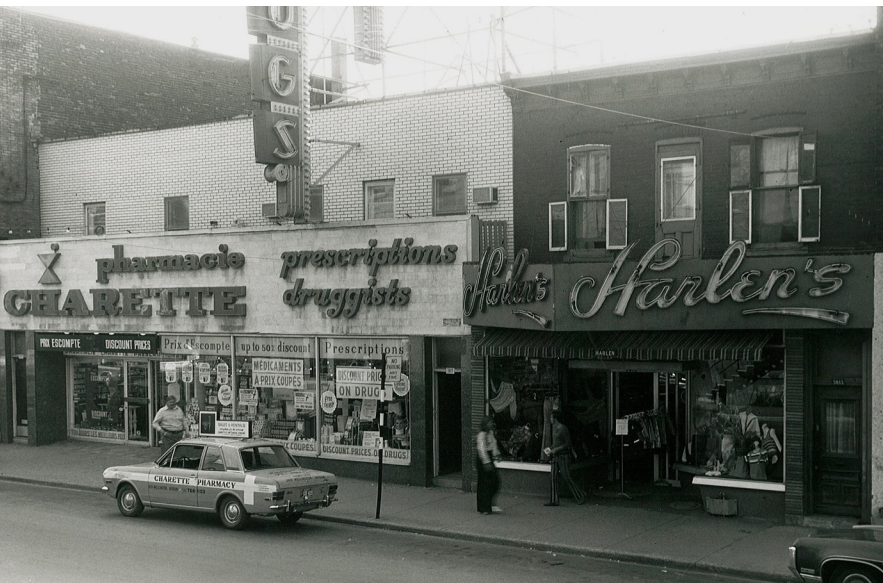
**4470**  
WELLINGTON

INTÉRÊT	ACTION	COMMENTAIRES
01 <b>COURONNEMENT</b>	■ ■		Parapet et corniche dissimulé sous un revêtement métallique (à éviter)
02 <b>MAÇONNERIE / PAREMENT</b>	■ P	◆ ◆	Panneaux en tôle corruguée de type industriel (inadéquat) Probable maçonnerie à caractère patrimonial dissimulée qui aurait avantage à être dégagée (à restaurer)
03 <b>FENÊTRES / PORTES</b>	■ P	◆ ■	Absence de fenêtre. Façade aveugle qui aurait tout avantage à être ouverte pour dynamiser la composition (inadéquat) Fenêtres d'origines en acier sur l'autre façade (à restaurer)
04 <b>BALCON</b>			Non applicable
05 <b>ENSEIGNE / ENTABLEMENT</b>	■ ◆ ■	◆ ◆ ◆	Enseigne rétroéclairée (inadéquat) Affichage désorganisé en vitrine (à éviter) Corniche d'origine retirée et/ou dissimulée par un parement de tôle (à restaurer)
06 <b>AUVENTS</b>			Non applicable
07 <b>ÉCLAIRAGE</b>			Non applicable
08 <b>DEVANTURE COMMERCIALE</b>	● ◆	● ■	Devanture en aluminium (adéquat) Appuis sous la vitrine en carrelage, endommagé (à remplacer)

09 <b>ACCESSIBILITÉ</b>	● ●		2 portes en retrait avec dégagement adéquat (accès facile) Aucun seuil ou contremarche (accès facile)
