Inspection Pré-Achat
Préparé exclusivement pour:
Les Placements Robert Bellemare.

4053-55 Rue Éthel, Montreal.

Préparé par:
9222-7156 Québec Inc.
f.a.s.r.s Inspection Stéphane Méridith
Votre inspecteur: Stéphane Méridith
Membre AIBQ #20836
191 Rue Lavallée, Saint-Philippe-de-Laprairie,
J0L 2K0, QC

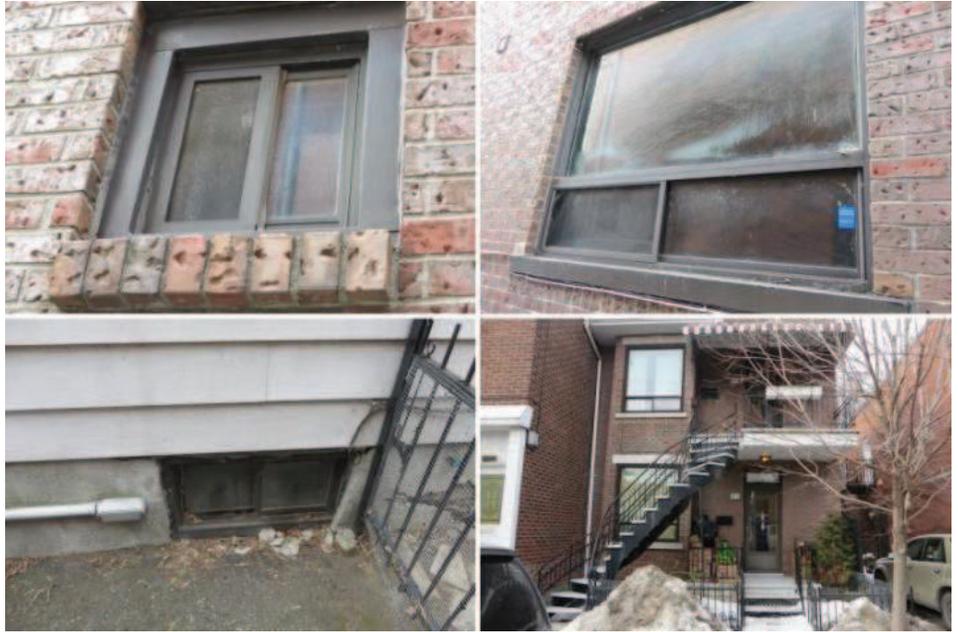
Certaines fenêtres n'ont pas été remplacées et sont vieilles et approchent la fin de leur vie utile. Budgeter pour remplacer les vieilles fenêtres.

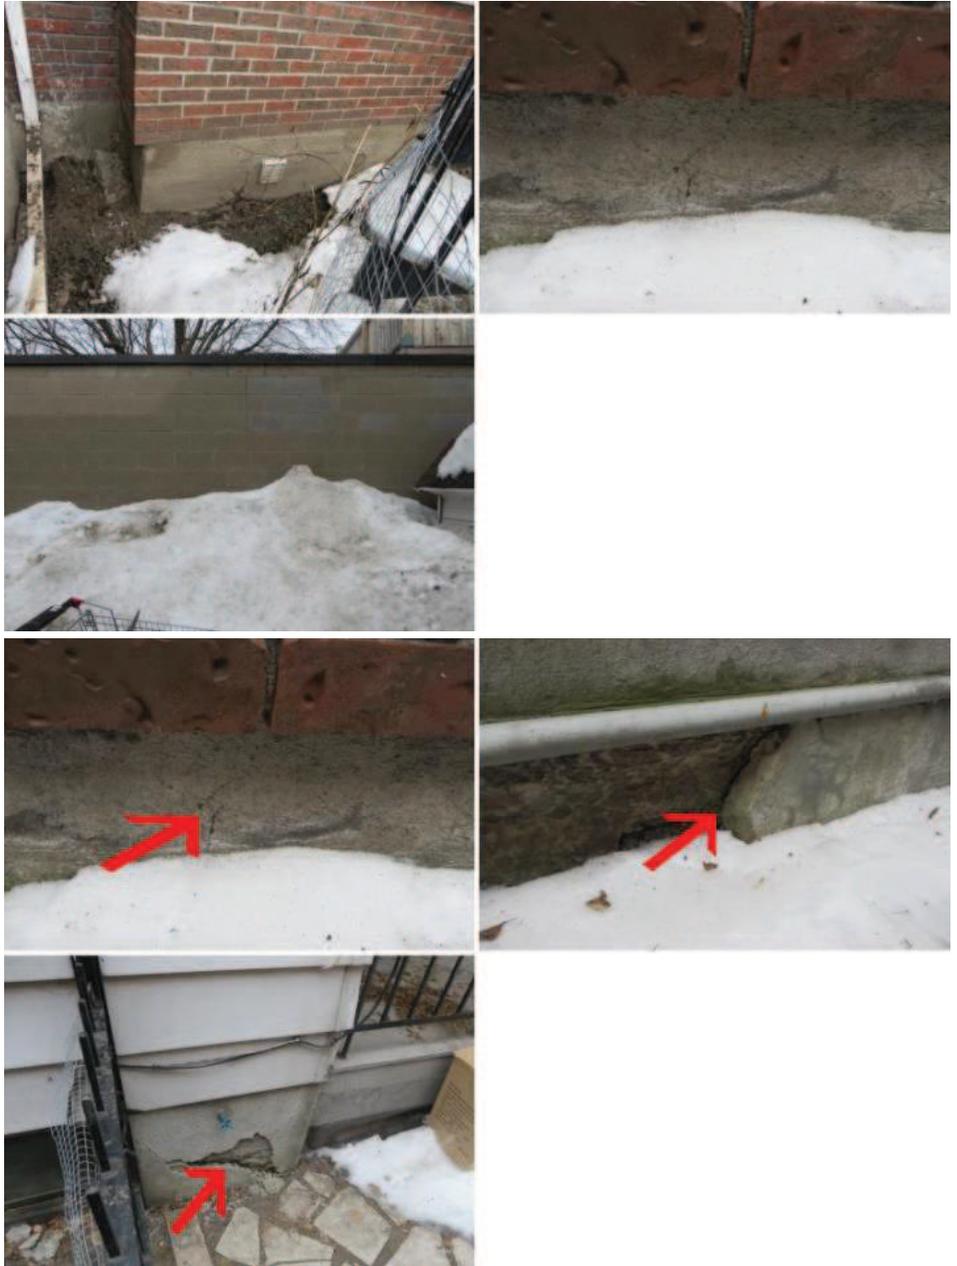
L'inspecteur a observé 3 fissures qui pourraient être importante(s) sur la fondation. Il est impossible pour l'inspecteur de déterminer la cause exacte des fissures. Faire appel à un spécialiste pour faire une expertise supplémentaire par un spécialiste en fondation, avant la fin du délai d'acceptation, pour évaluer les options et les coûts des réparations selon les règles de l'art.

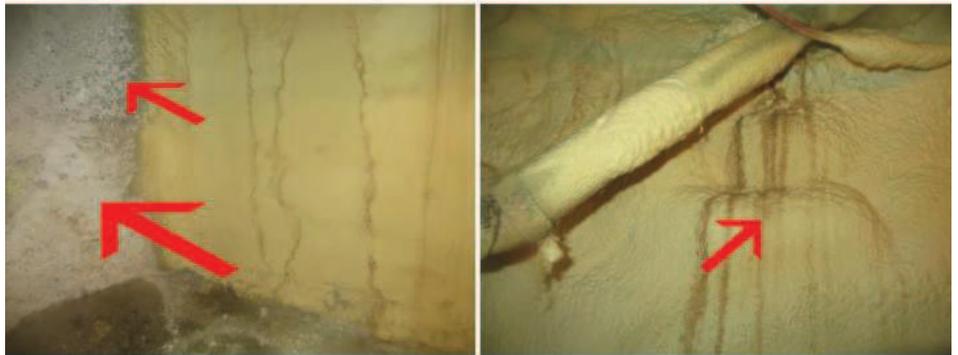
De légères traces d'efflorescence ont été observées sur le mur de fondation. Bien que légères, L'efflorescence (dépôt de minéraux sur la surface) est un phénomène provoqué par un béton chargé d'eau, rejetant l'humidité dans l'air ambiant du sous-sol. Cela peut contribuer à des excès d'humidité dommageables. L'efflorescence témoigne souvent d'un manque d'étanchéité de l'hydrofuge appliqué du côté extérieur des fondations ou d'une défectuosité du drainage des fondations (ex. position incorrecte du drain perforé, obstruction partielle ou totale du conduit, ou absence de drain, etc.), ce qui occasionne une absorption anormale de l'eau souterraine par le béton, La première ligne de défense contre ce phénomène si ce n'est déjà fait, est l'installation de gouttières avec descentes pluviales à six pieds du bâtiment, un terrassement avec pentes positives, une entrée d'auto et trottoir bien scellés. Ces améliorations sont à faire en premier lieu. Lorsque ces améliorations ne suffisent pas, une excavation sur le périmètre du bâtiment avec installation de membranes étanches et remplacement ou installation d'un drain français seront à considérer. Faire appel à un spécialiste pour faire une inspection du drain français afin de déterminer sa condition et effectuer un nettoyage, réparations si nécessaires.

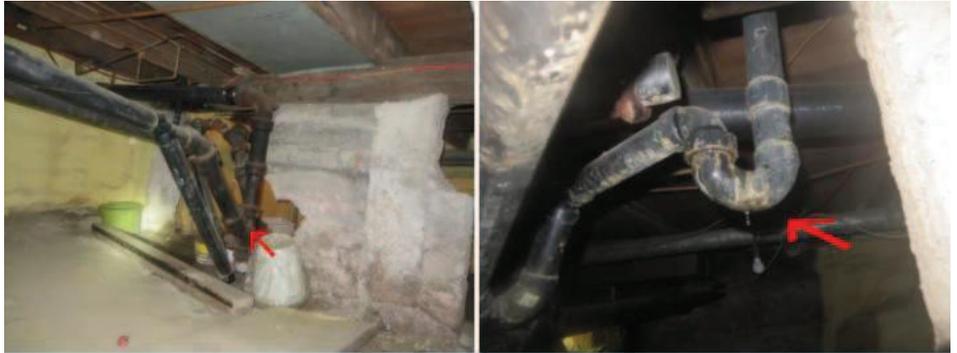
De la rouille a été observée sur un conduit d'eau usée. Ceci pourrait entraîner une fuite. Plombier requis pour remplacer les tuyaux d'acier rouillés.

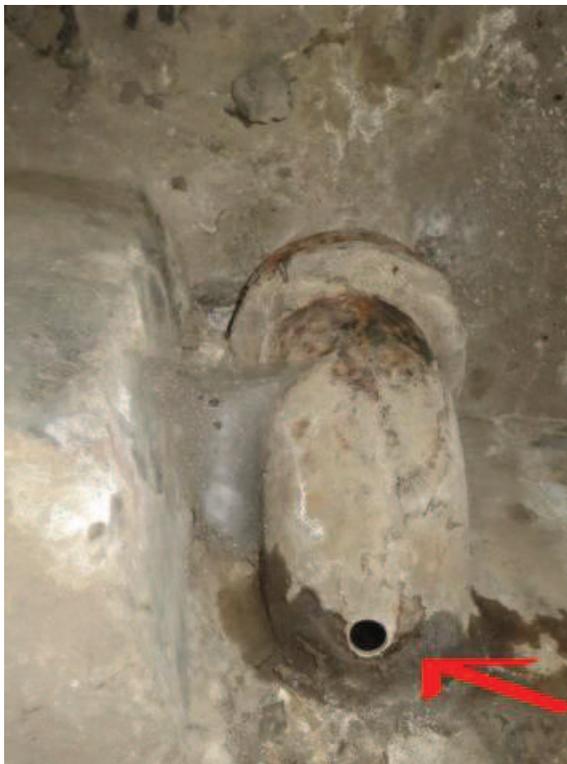
Une fuite d'eau a été observée sur un conduit d'eau usée situé au sous-sol.
Trou observé dans un tuyau à réparer (odeur)
Plombier requis pour réparer la fuite d'eau et tuyau perforé.

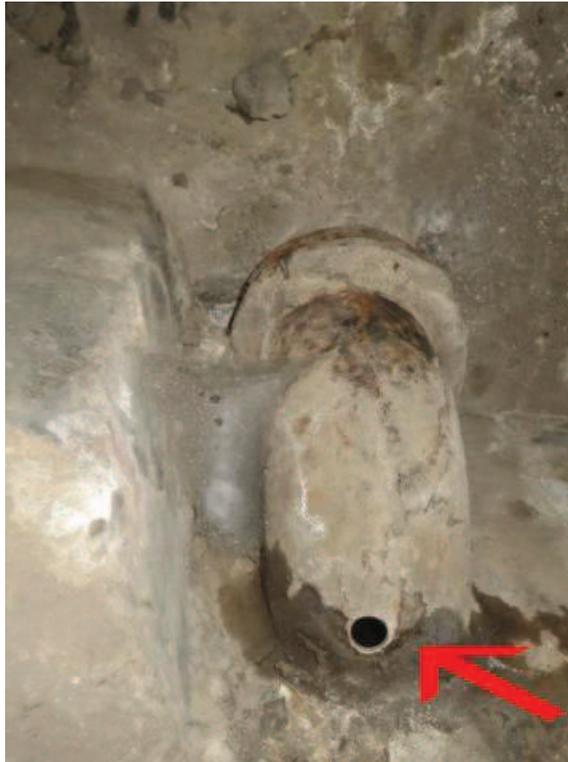
Inspection supplémentaire requise par un plombier afin de faire une vérification des conduits d'égout pour déterminer la cause de l'odeur et apporter les correctifs nécessaires et ce avant la fin du délais d'acceptation de votre offre d'achat. Il sera également important de s'assurer que les odeurs seront éliminées en utilisant les moyens nécessaires.

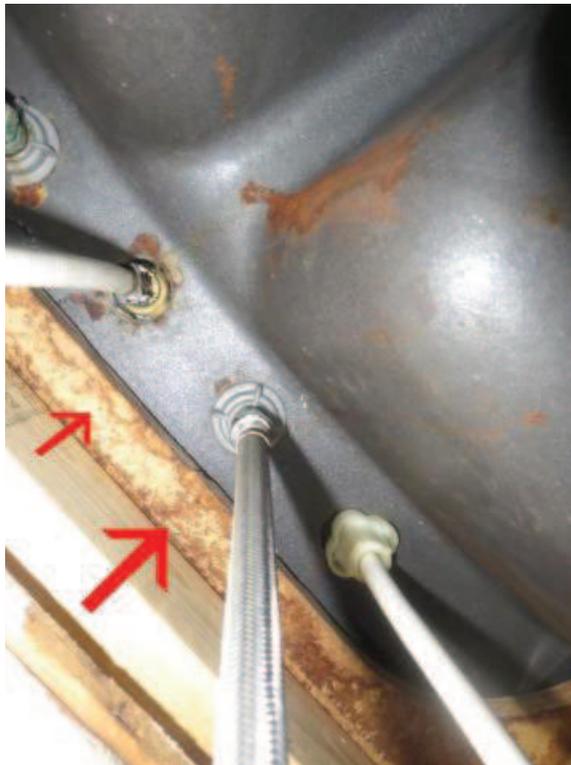
Budgéter pour remplacer les armoires et comptoir de la cuisine.

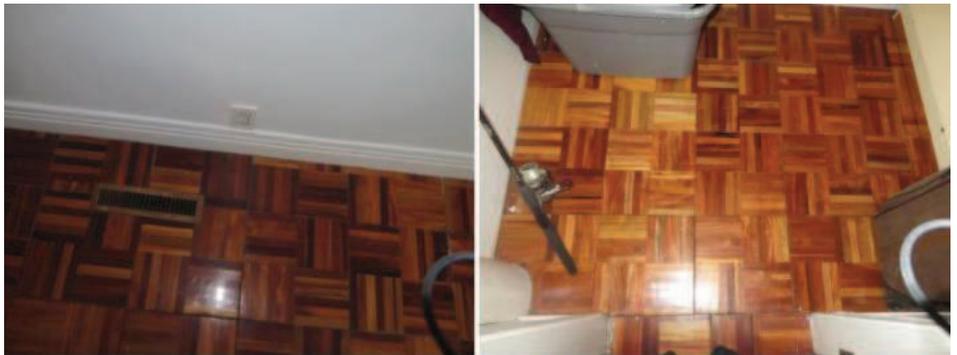
Plancher égratigné. Les égratignures semblent avoir été causées par un chien.
[Budgéter pour sabler et vernir le plancher de bois.](#)
Une légère pente observée sur le plancher.

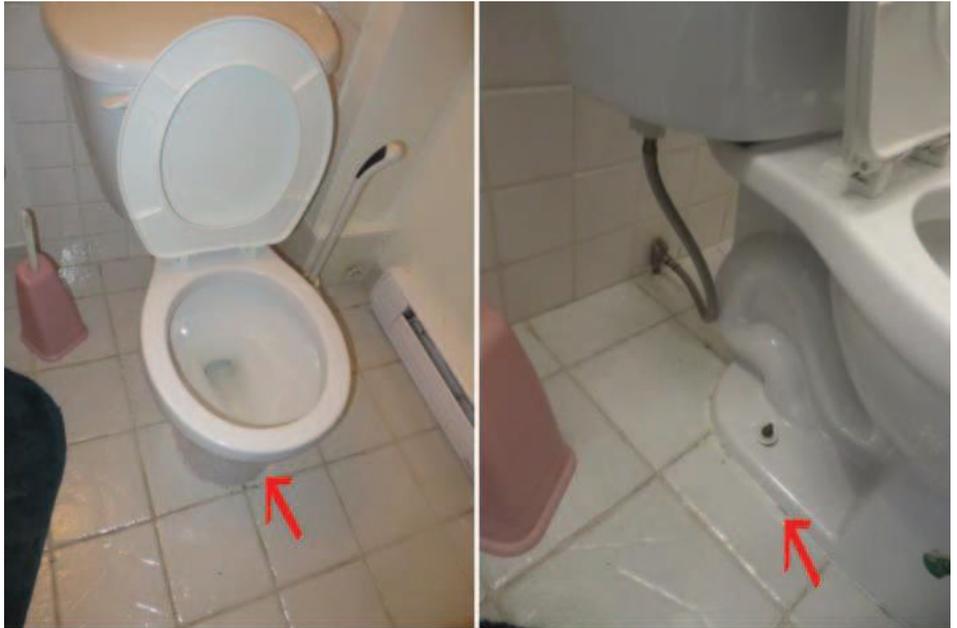
La présence de calfeutrage retarderait l'observation d'une fuite si elle se produisait. Enlever le calfeutrage autour de la base de la toilette.

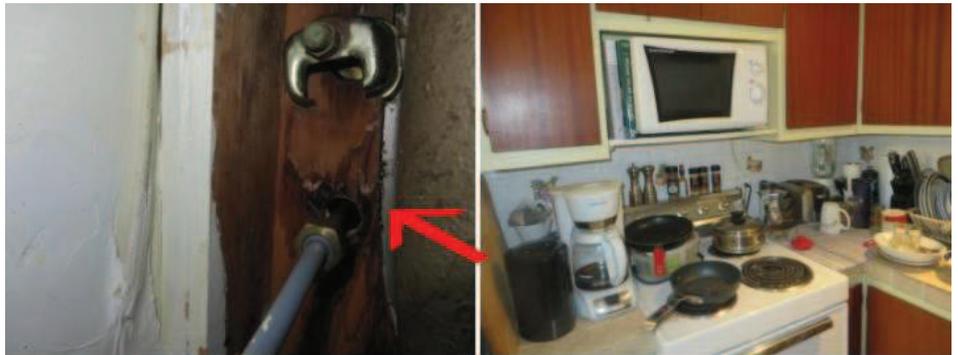
Budgéter pour remplacer les armoires et comptoir de la cuisine.

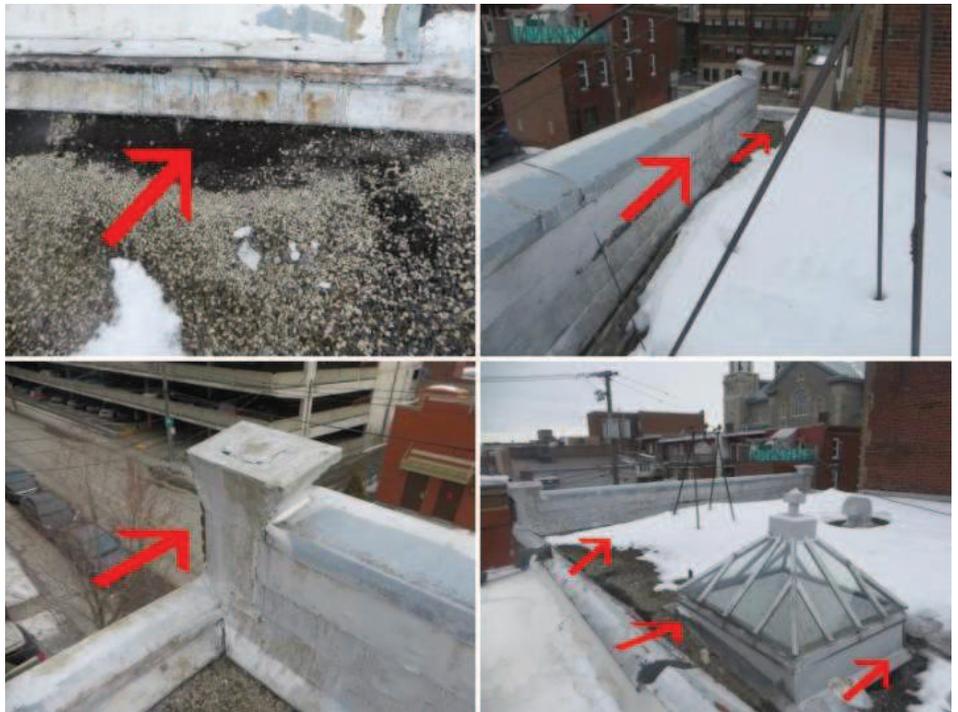
Faire appel à un couvreur pour effectuer une vérification minutieuse pour localiser toutes les cloques et faire les réparations selon les règles de l'art.

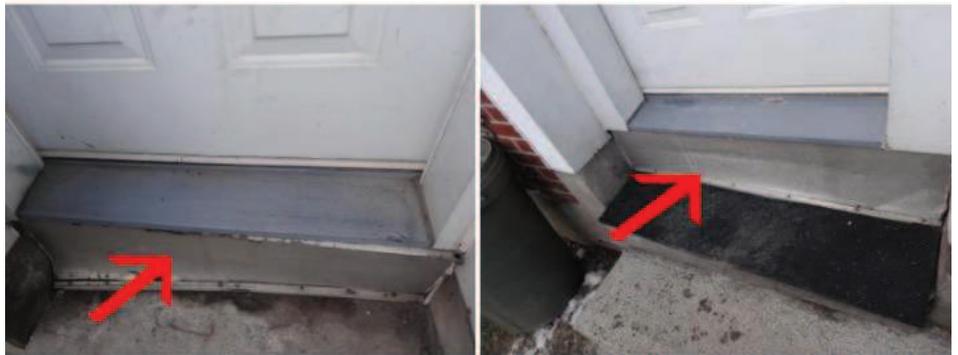
Il y a une possibilité de dommages cachés causés par l'infiltration d'eau. Inspection supplémentaire recommandée pour déterminer s'il y a des dommages cachés et réparer selon les règles de l'art.

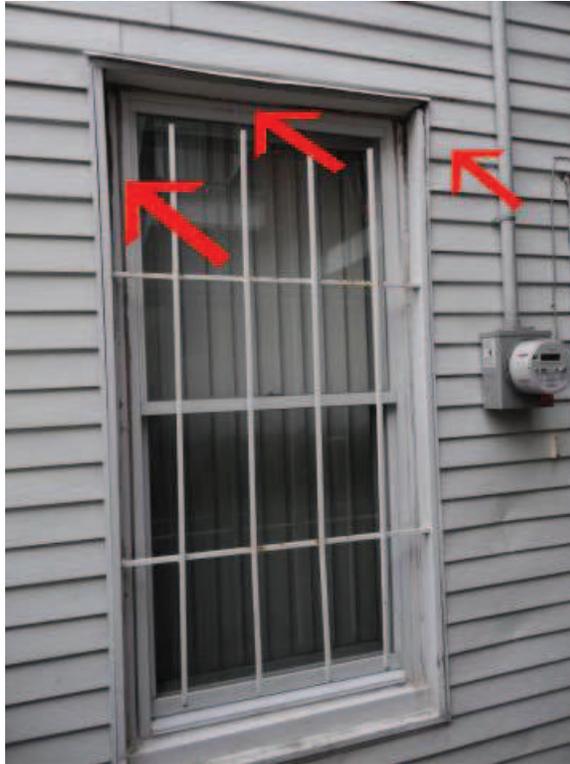
Faire appel à un spécialiste pour réparer ou remplacer le cadrage endommagé de la fenêtre.

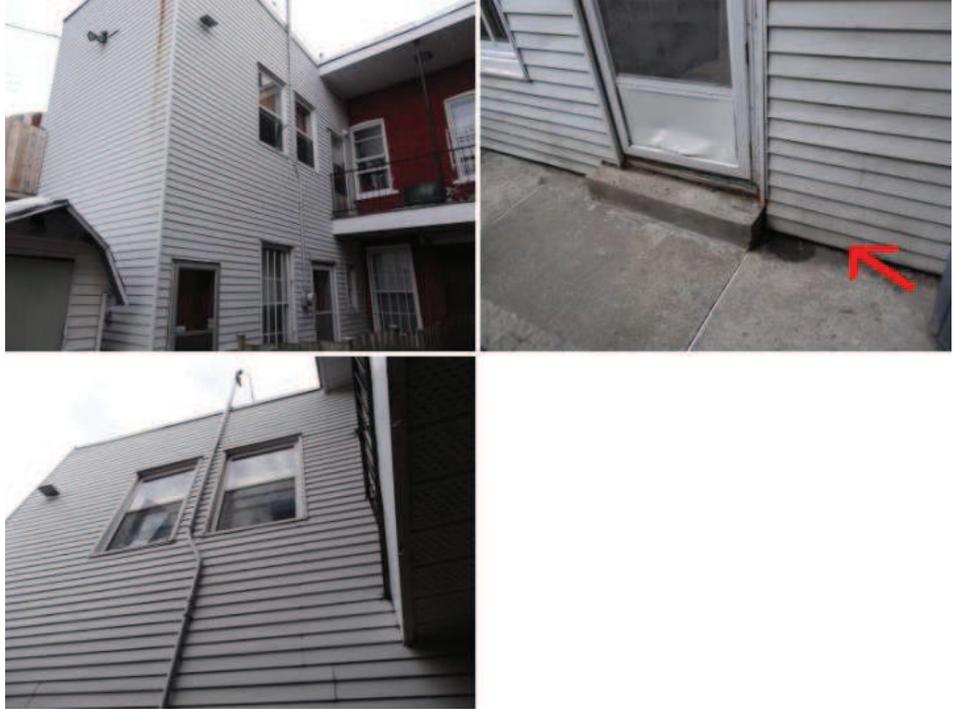
[Dégager le sol du revêtement mural. Faire appel à un spécialiste pour vérifier l'intérieur du mur pour dommage et faire toutes réparations nécessaires.](#)

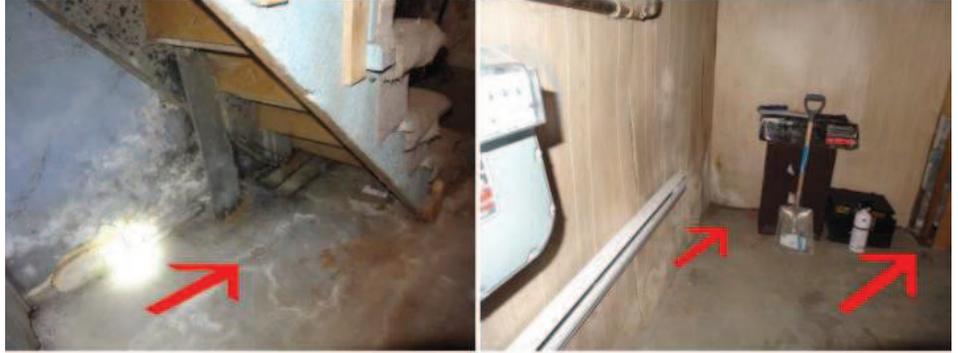
Expertise supplémentaire de la dalle de béton requise avant la fin du délai d'acceptation afin de déterminer sa condition, vos options et les coûts de réparations

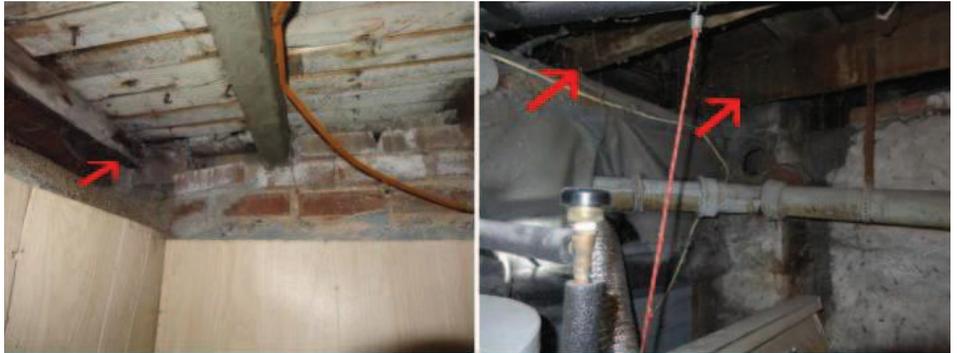
Faire appel à un contracteur pour réparer ou remplacer les solives endommagées.

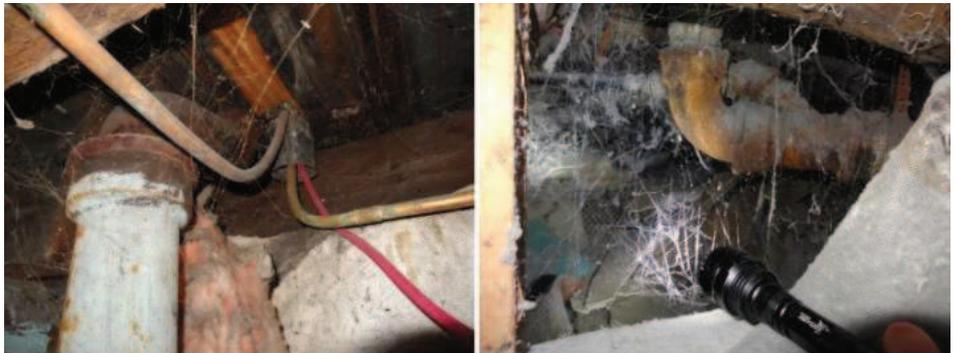
Les conduits de fonte sont rouillés expertise par un plombier requise immédiatement.

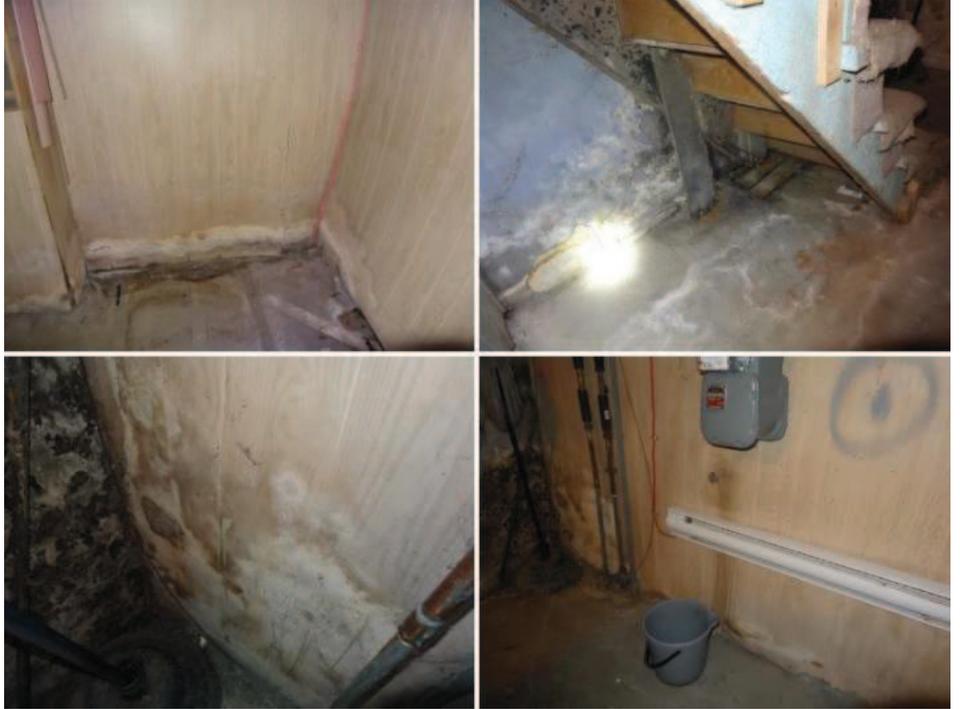
Inspection supplémentaire requise pour déterminer l'étendue de ce qui semble être des moisissures et faire les réparations nécessaires selon les règles de l'art. Possibilité de dommages cachés. Faire appel à un spécialiste qui connaît le protocole lorsqu'il y a présence de moisissures pour faire les travaux afin d'éviter ou du moins minimiser la propagation des spores qui pourraient contaminer tout l'espace environnant. Expertise de la fondation immédiatement et test de qualité de l'air.

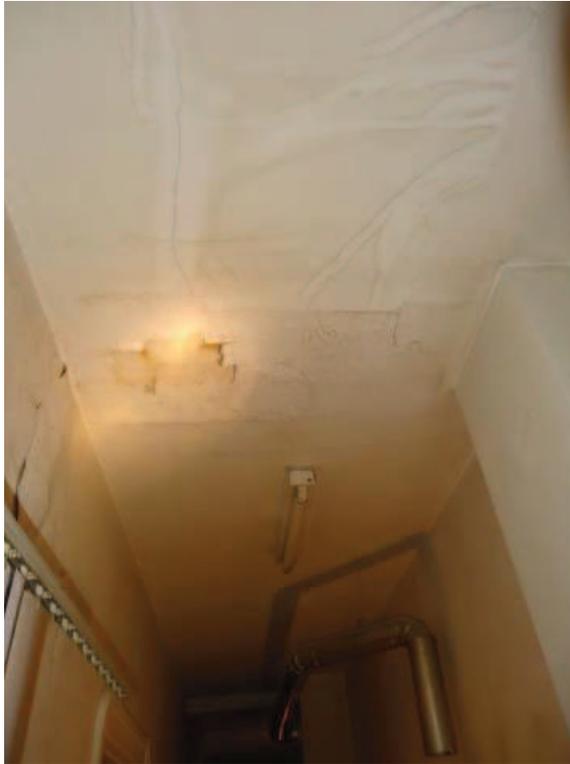
Inspection supplémentaire requise pour déterminer l'étendue de ce qui semble être des moisissures et faire les réparations nécessaires selon les règles de l'art. Possibilité de dommages cachés. Faire appel à un spécialiste qui connaît le protocole lorsqu'il y a présence de moisissures pour faire les travaux afin d'éviter ou du moins minimiser la propagation des spores qui pourraient contaminer tout l'espace environnant.

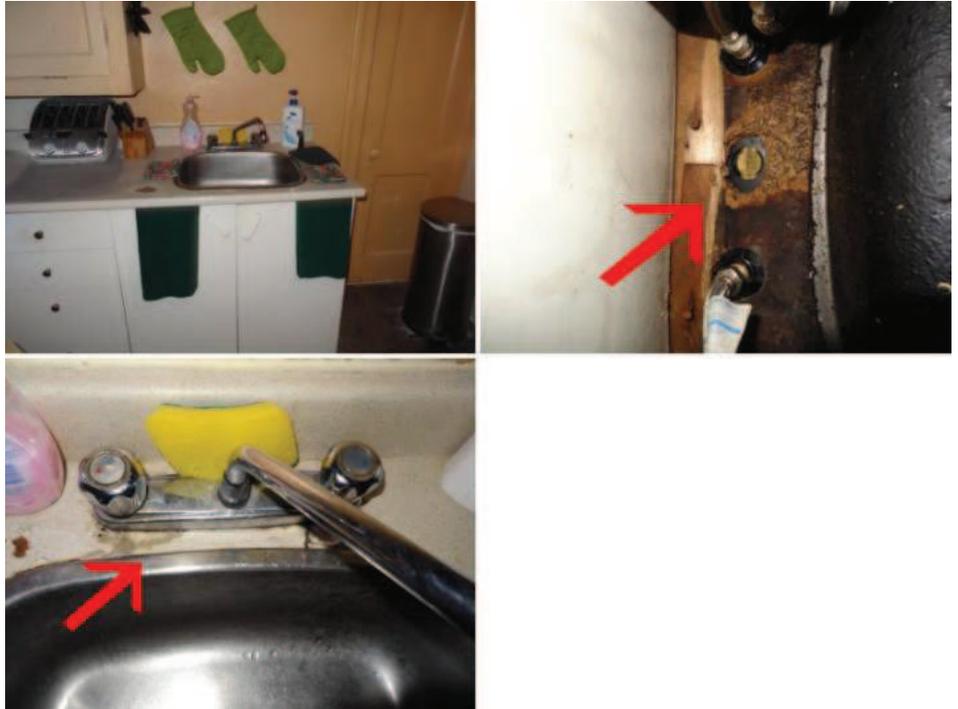
Inspection supplémentaire requise pour déterminer l'étendue des traces qui semblent être des moisissures et faire les réparations nécessaires. Possibilité de dommages cachés. Faire appel à un spécialiste qui connaît le protocole lorsqu'il y a présence de moisissures pour faire les travaux afin d'éviter ou du moins minimiser la propagation des spores qui pourraient contaminer tout l'espace environnant.

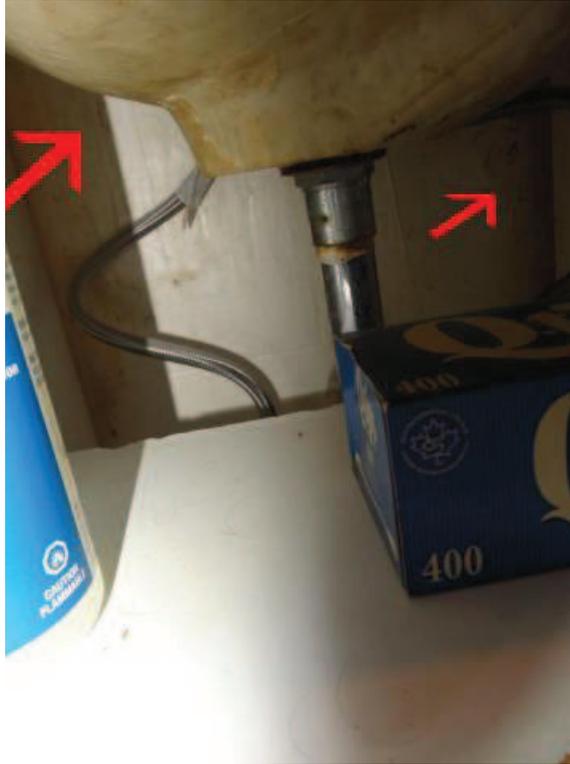
Expertise supplémentaire requise pour déterminer l'étendue des moisissures et faire les réparations nécessaires. Possibilité de dommages cachés. Recommande un expert qui connaît le protocole lorsqu'il y a présence de moisissures pour faire les travaux afin d'éviter ou du moins minimiser la propagation des spores qui pourraient contaminer tout l'espace environnant.

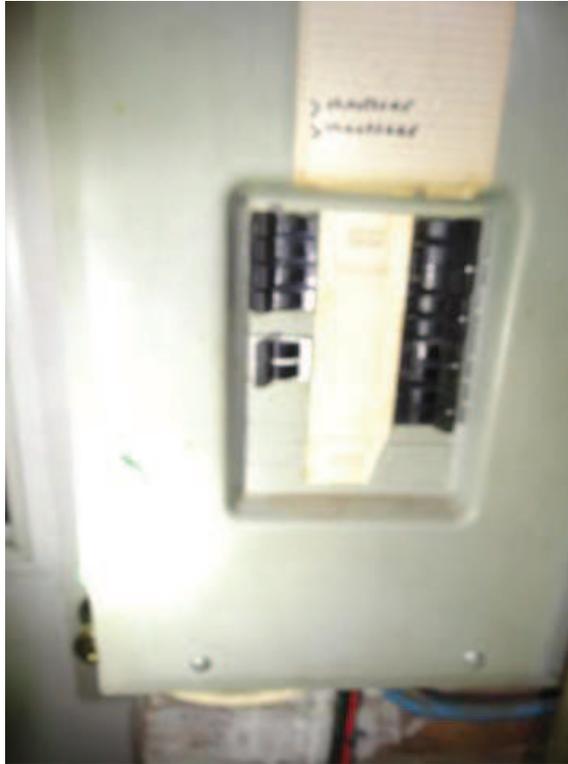
Ce type de panneau électrique (CEB) a été souvent la cause de surchauffe. Si des anomalies sont décelées, plusieurs compagnies d'assurances exigent le remplacement de ces panneaux électriques. Consulter un électricien compétent afin d'évaluer cette installation.

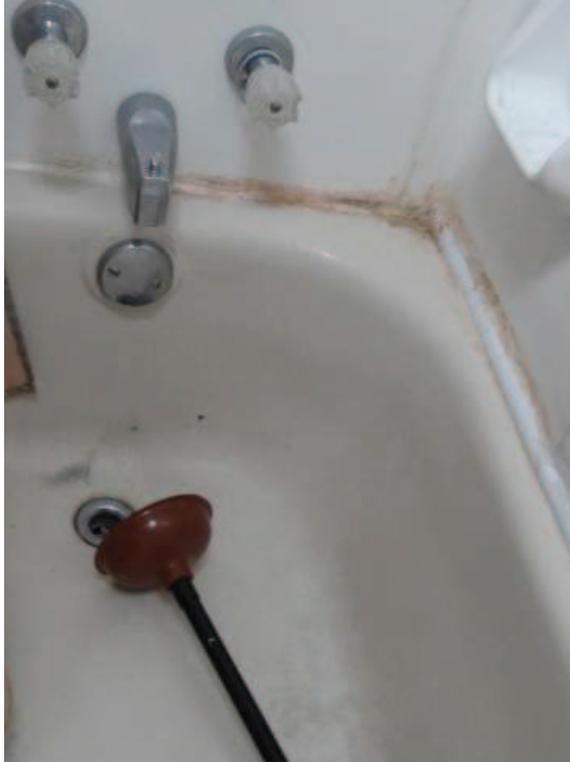
Nettoyer les moisissures tout en prenant les précautions nécessaires. Démarrer le ventilateur lorsque la douche ou le bain est utilisé afin d'évacuer l'humidité.

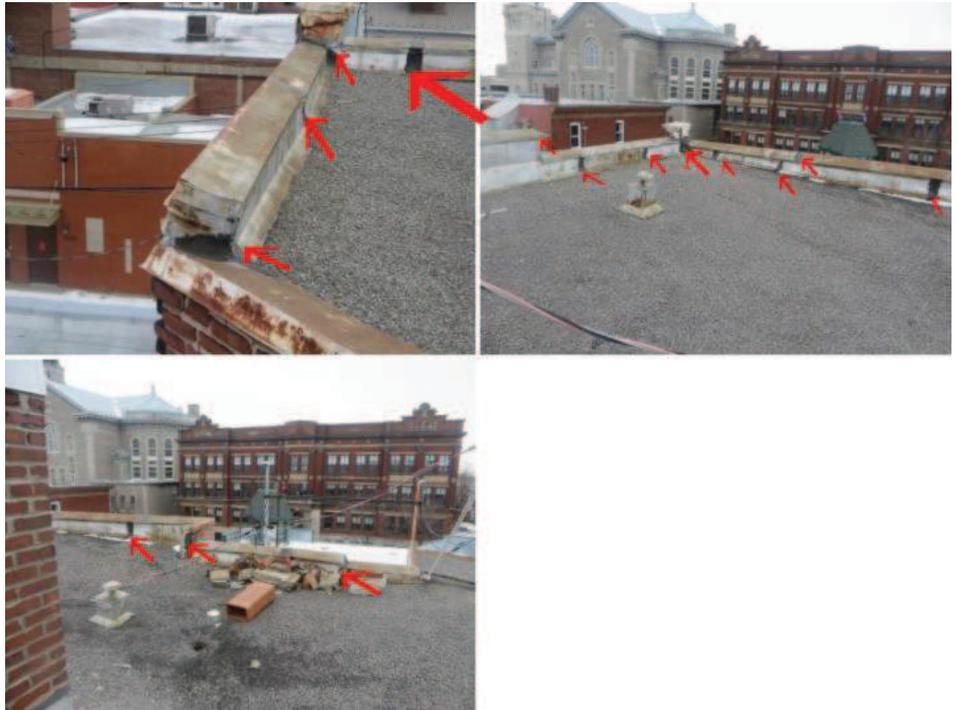
Faire appel à un expert pour sceller le solin ouvert pour éviter les risques d'infiltration.

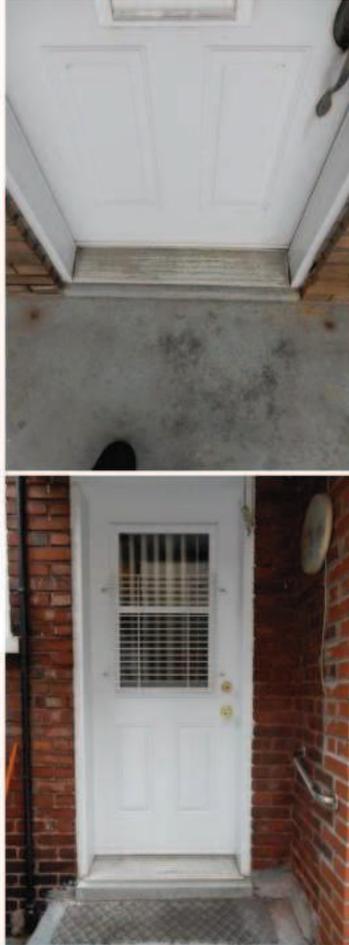
Faire appel à un spécialiste pour refaire le calfeutrage des portes.

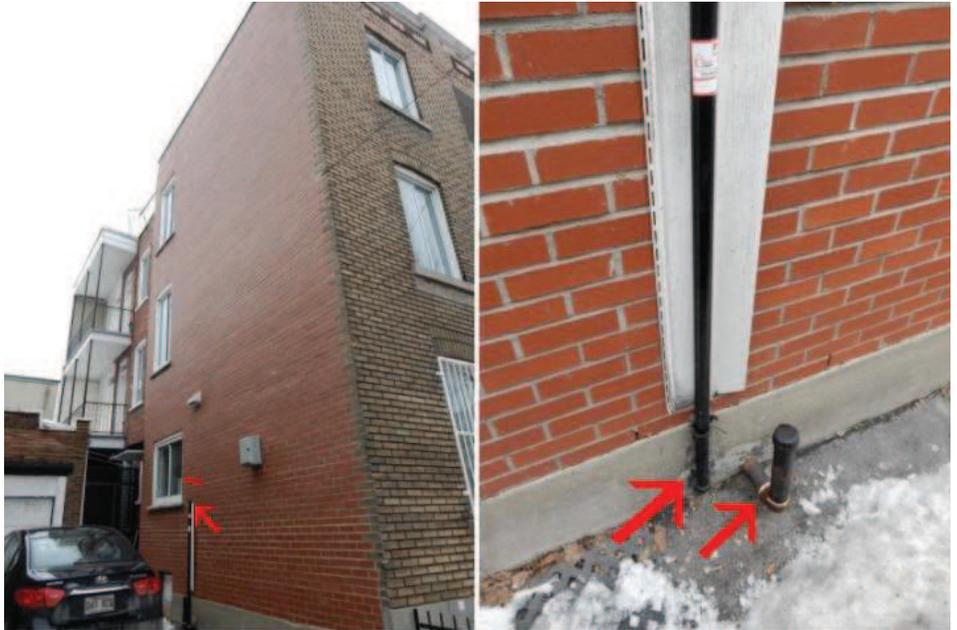
Le conduit de remplissage et d'évent est d'acier.(non protégé risque de bris avec une voiture
L'évent du réservoir d'huile est situé sous une fenêtre. Cette condition peut permettre à des vapeurs d'huile de s'infiltrer dans la maison lorsque la fenêtre est ouverte. Pour cette raison, consulter un spécialiste en chauffage pour déplacer le conduit d'évent à côté de la fenêtre à une distance d'au moins 60 cm (24 pouces)

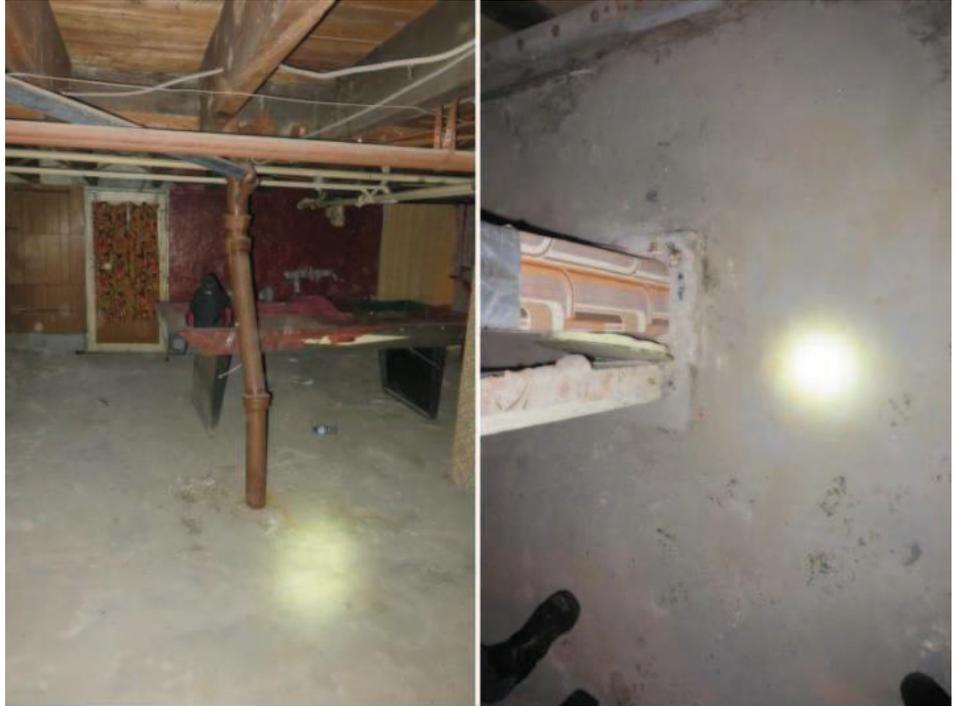
Efflorescence, légères traces observées sur la dalle de béton.
Damage mineur observé sur la dalle de béton.
Faire appel à un contracteur pour réparer la dalle de béton.

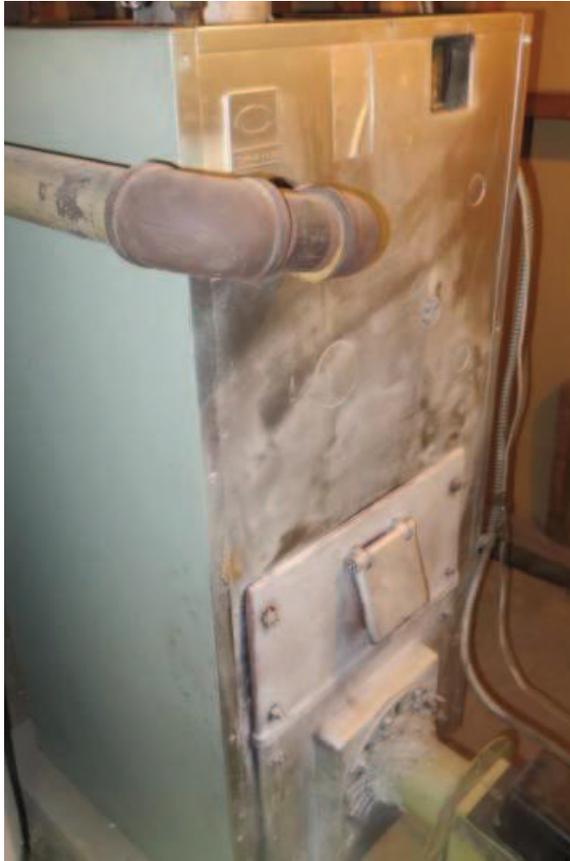
[Faire appel à un spécialiste pourettoyer la rouille sur la fournaise. Vérifier la cause de la rouille et faire le nécessaire pour l'éliminer.](#)

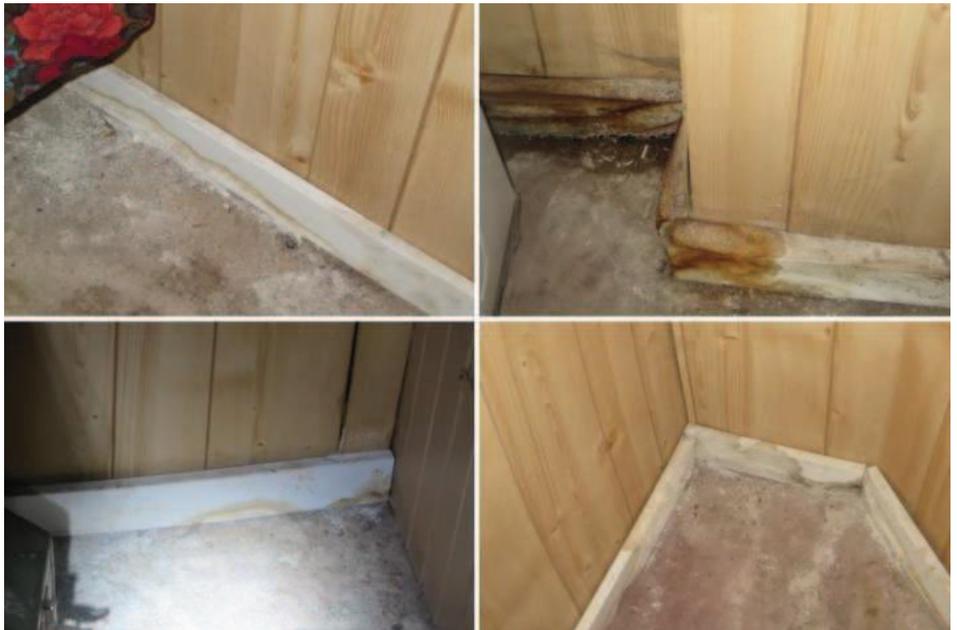
Inspection supplémentaire requise pour déterminer l'étendue de ce qui semble être des moisissures et faire les réparations nécessaires selon les règles de l'art. Possibilité de dommages cachés. Faire appel à un spécialiste qui connaît le protocole lorsqu'il y a présence de moisissures pour faire les travaux afin d'éviter ou du moins minimiser la propagation des spores qui pourraient contaminer tout l'espace environnant.

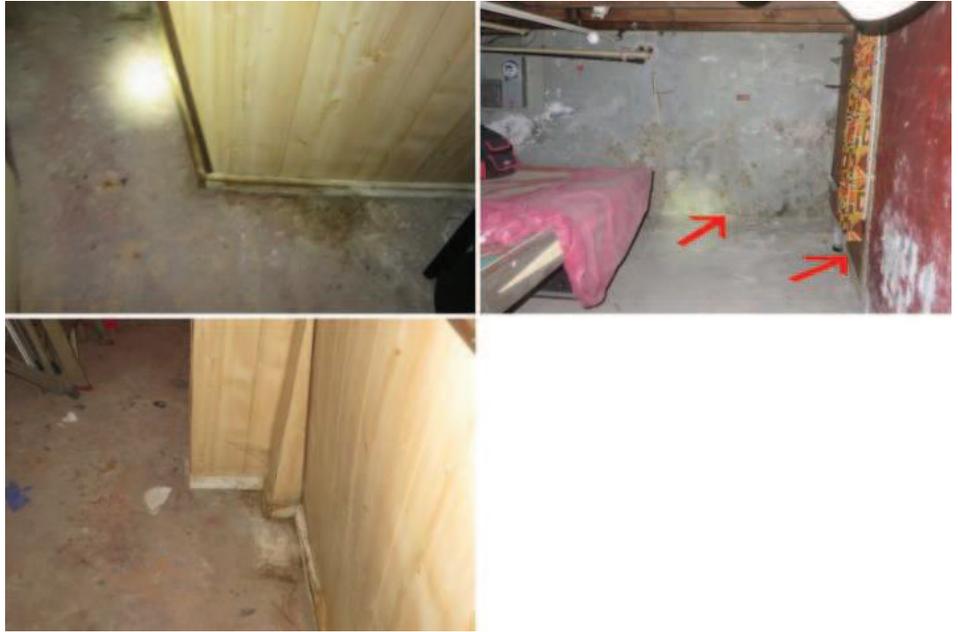
Inspection supplémentaire requise pour déterminer l'étendue de ce qui semble être des moisissures et faire les réparations nécessaires selon les règles de l'art. Possibilité de dommages cachés. Faire appel à un spécialiste qui connaît le protocole lorsqu'il y a présence de moisissures pour faire les travaux afin d'éviter ou du moins minimiser la propagation des spores qui pourraient contaminer tout l'espace environnant.

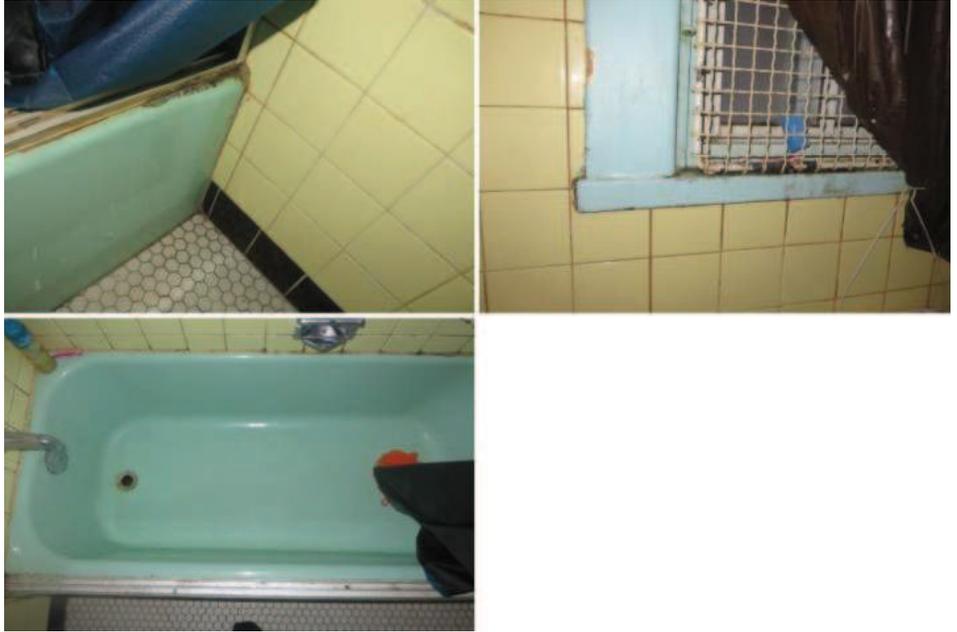
Nettoyer les moisissures tout en prenant les précautions nécessaires. Démarrer le ventilateur lorsque la douche ou le bain est utilisé afin d'évacuer l'humidité.

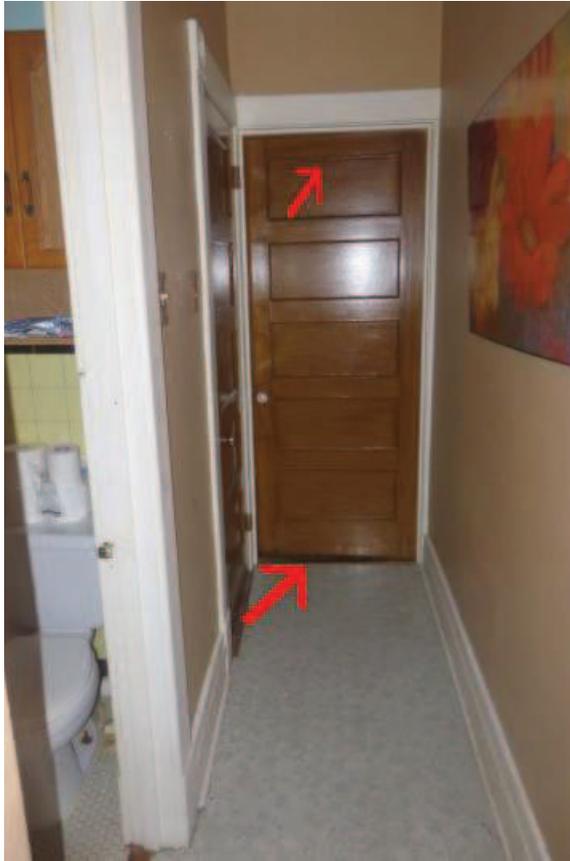
Faire appel à un spécialiste pour faire les ajustements nécessaires à la porte.

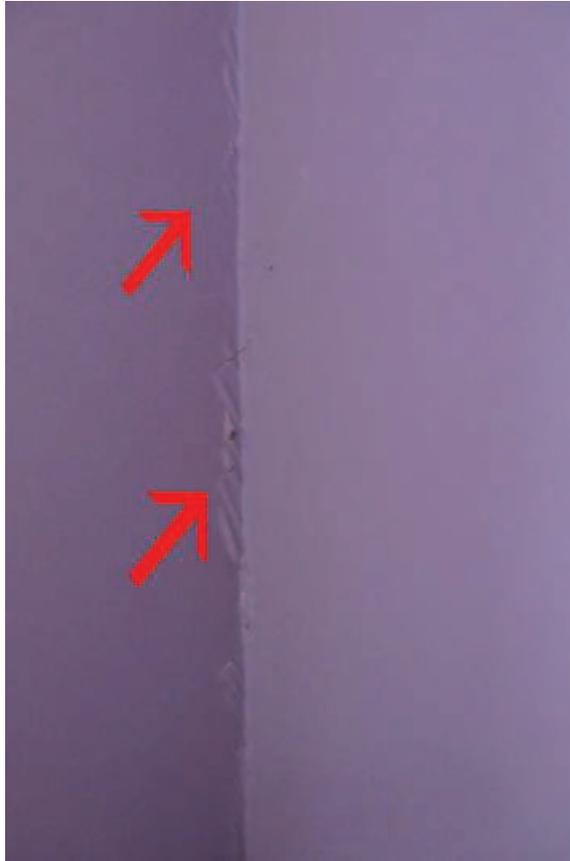
Faire appel à un spécialiste pour réparer les fissures sur le mur.

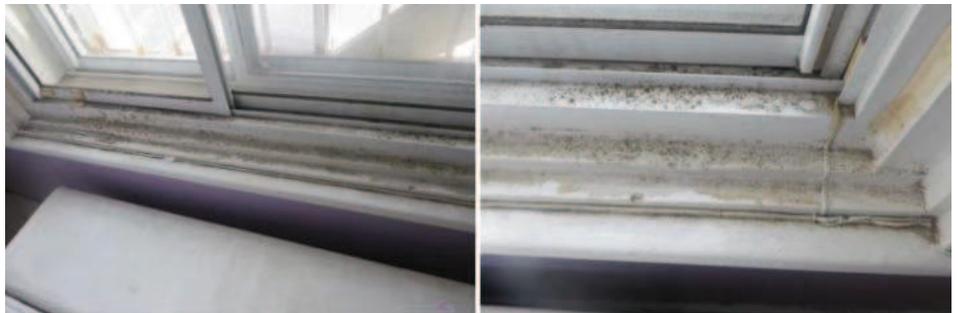
Nettoyer les moisissures sur la fenêtre en prenant les précautions nécessaires et surveiller le taux d'humidité dans la maison durant les périodes de froid. L'installation d'un échangeur d'air/récupérateur de chaleur est recommandée afin de réduire le taux d'humidité dans la maison.

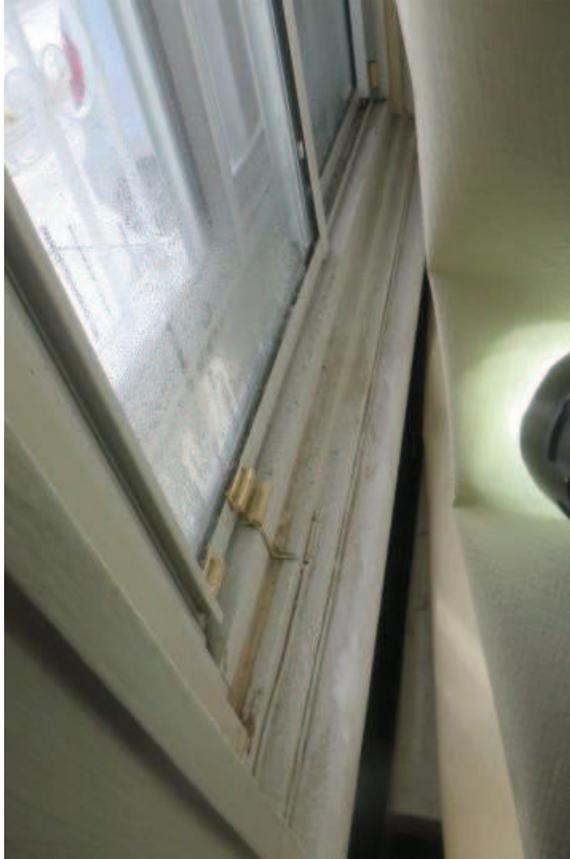
Nettoyer les moisissures sur la fenêtre en prenant les précautions nécessaires et surveiller le taux d'humidité dans la maison durant les périodes de froid. L'installation d'un échangeur d'air/récupérateur de chaleur est recommandée afin de réduire le taux d'humidité dans la maison.

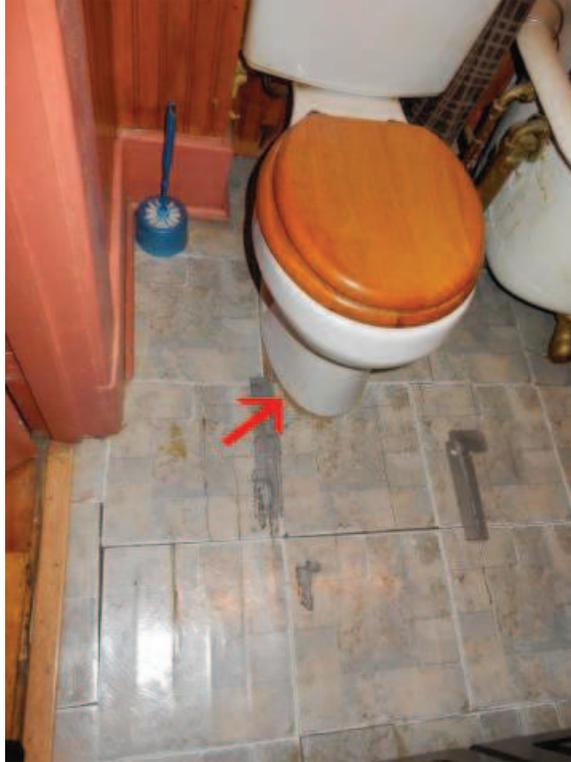
La présence de calfeutrage retarderait l'observation d'une fuite si elle se produisait. Enlever le calfeutrage autour de la base de la toilette.

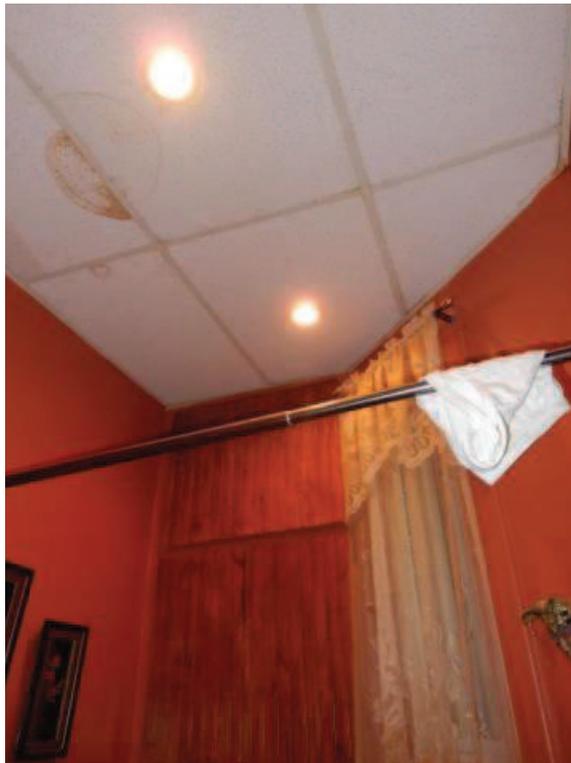
Faire appel à un spécialiste pour installer un ventilateur d'extraction d'air dans la salle de bain avec évacuation à l'extérieur.

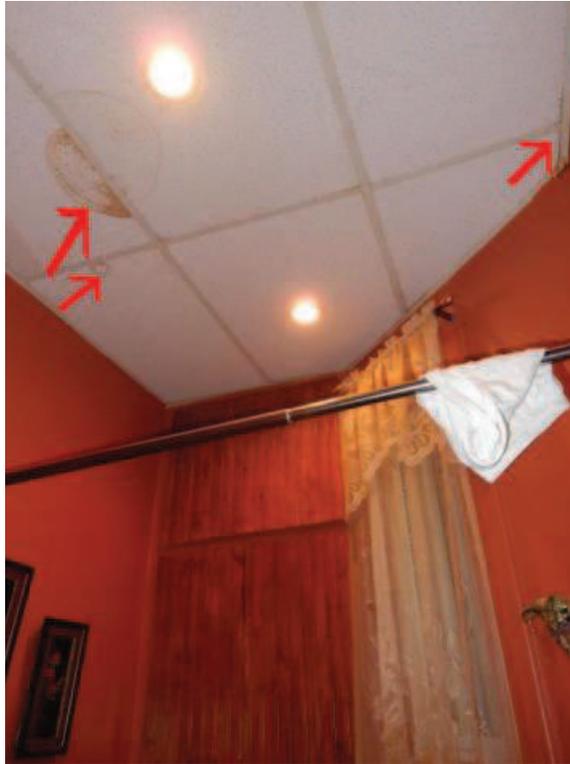
Il nous est impossible de savoir si une autre infiltration se produira. Voir avec propriétaire pour savoir si des réparations ont été effectuées pour corriger la source de l'humidité. Selon le besoin, faire une inspection plus approfondie pour déterminer la source de l'humidité et faire les correctifs nécessaires.

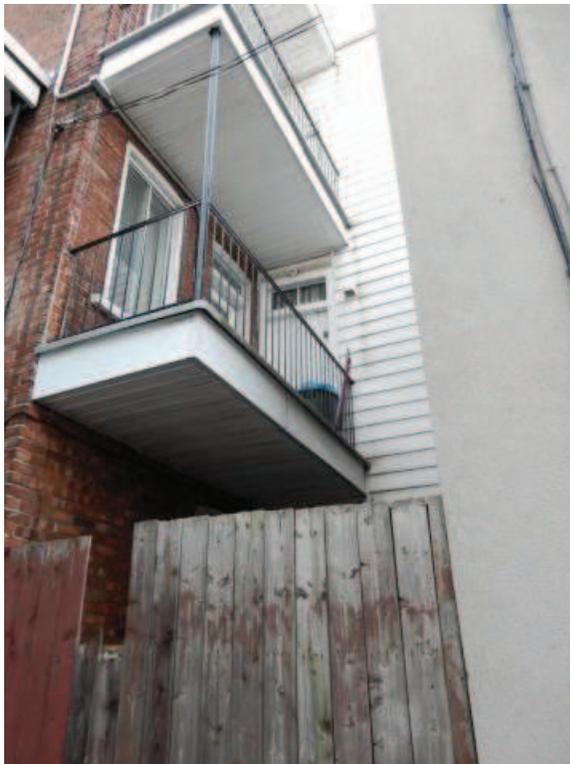
Ce logement n'a pas de sortie de secours autre que la porte d'entrée. Recommande de communiquer avec la municipalité concernant la réglementation et faire les correctifs nécessaires.

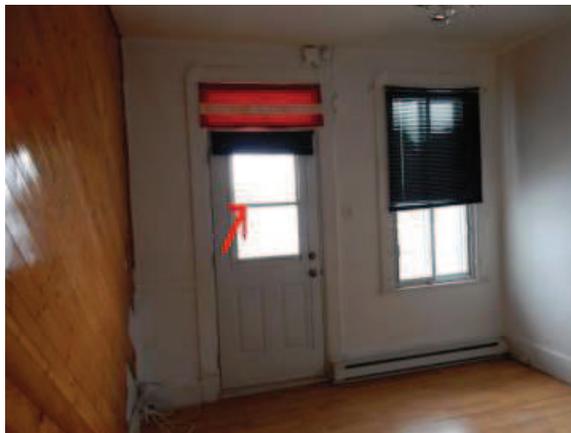
Faire les ajustements nécessaires à la porte.
