## Le Bain Mathieu, Audit en accessibilité

Le RAPLIQ a procédé à l'audit d'accessibilité du Bain Mathieu, une salle de spectacles située au 2915 rue Ontario Est à Montréal. La visite s'est déroulée le 9 Mai 2013.

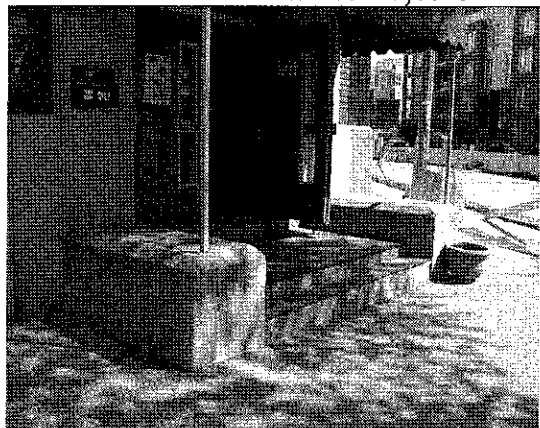
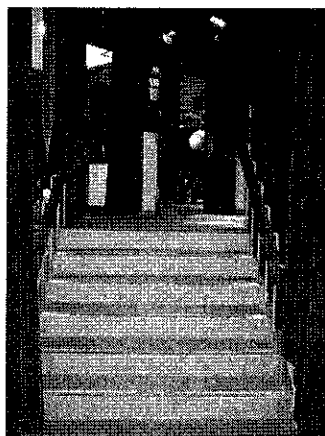
1) Présence de deux marches non doublées à l'entrée, puis d'un escalier non doublé vers la salle de spectacle.

a. Créer un nouvel accès côté rue Ontario (voir plans ci-dessous)

- Percement de la façade, création d'un hall en niveau rez-de-chaussée, dans la partie bureau/vestiaire
- Pose d'une plate forme élévatrice sous gaine desservant le rez-de-chaussée, le niveau R+1 et le sous-sol
- Pose d'un système de protection incendie (gicleurs)

Prix estimé : 135 000\$C (ht)

- Poser deux mains courantes sur potelet en extérieur et deux nez de marches pour l'escalier à l'entrée
- Prolonger deux mains courantes en partie basses sur l'escalier principal

Prix estimé : 1500\$c (ht)

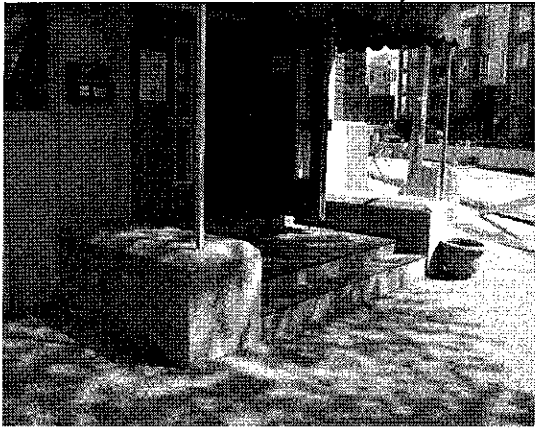
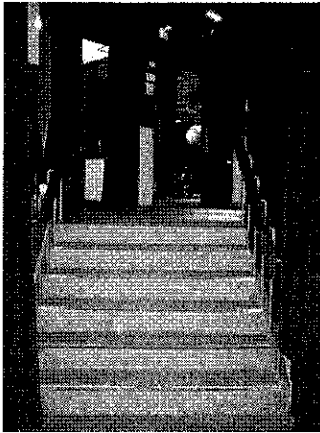
1) Présence de deux marches non doublées à l'entrée, puis d'un escalier non doublé vers la salle de spectacle.

a. Créer un nouvel accès côté rue Ontario (voir plans ci-dessous)

- Percement de la façade, création d'un hall en niveau rez-de-chaussée, dans la partie bureau/vestiaire
- Pose d'une plate forme élévatrice sous gaine desservant le rez-de-chaussée, le niveau R+1 et le sous-sol
- Pose d'un système de protection incendie (gicleurs)

Prix estimé : 135 000\$C (ht)

- Poser deux mains courantes sur potelet en extérieur et deux nez de marches pour l'escalier à l'entrée
- Prolonger deux mains courantes en partie basses sur l'escalier principal

Prix estimé : 1500\$C (ht)

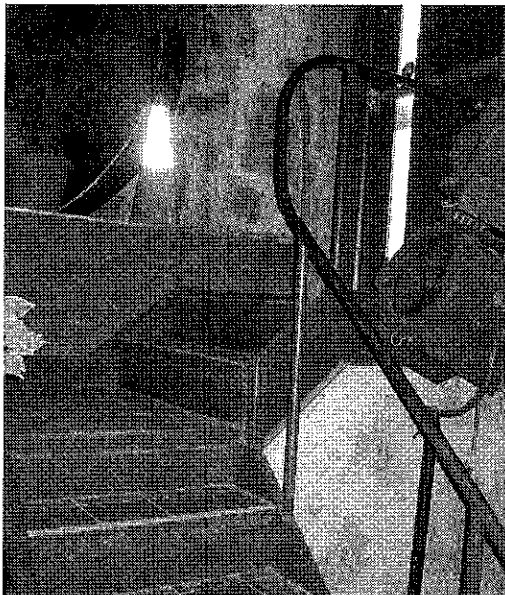
2) Escalier non doublé d'un dispositif de franchissement conforme et équipement insuffisant

- a. L'escalier dessert le rez-de-chaussée ainsi que le sous-sol, utiliser le dispositif prévu ci-dessus en A.1
  - b. Poser une main courante sur écuysers, et prolonger deux mains courantes en partie basse
- Prix estimé : 1020\$C (ht)

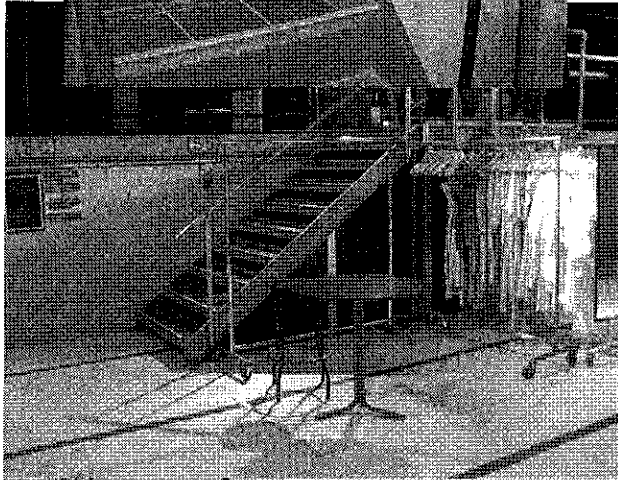
3) Escalier non doublé d'un dispositif de franchissement conforme et équipement insuffisant:

- a. Créer un élévateur dans le sous-sol, face à celui créé en A.1 desservant le sous-sol ainsi que le bassin.

Recréer un percement à proximité de celui créé pour l'escalier afin que le public puisse accéder directement au bassin

Pose d'un système de protection incendie par gicleurs dans la salle principale

Prix estimé : 140 000\$C (HT)

- b. Équipement de l'escalier insuffisant
- Poser une main courante sur écuysers et prolonger la main courante existante
- Prix estimé : 1300\$C (HT)

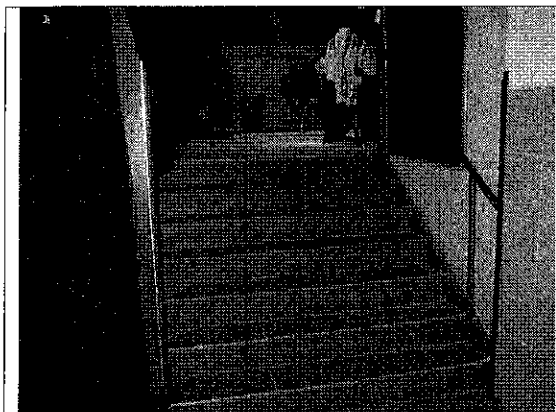
| | <p>4) Escalier non doublé d'un dispositif de franchissement conforme et équipement insuffisant:</p> <ul style="list-style-type: none"> <li>a. Voir l'élévateur créé en A.3</li> <li>b. Poser deux prolongements de main courante en partie basse</li> </ul> <p>Prix estimé : 540\$C (ht)</p> |

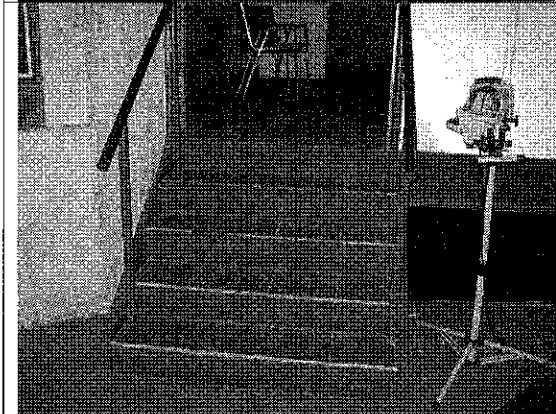
| | <p>5) Escalier non doublé d'un dispositif de franchissement conforme et équipement insuffisant:</p> <ul style="list-style-type: none"> <li>a. Voir l'élévateur créé en A.3</li> <li>b. Poser deux prolongements de main courante en partie basse</li> </ul> <p>Prix estimé : 540\$C (ht)</p> |

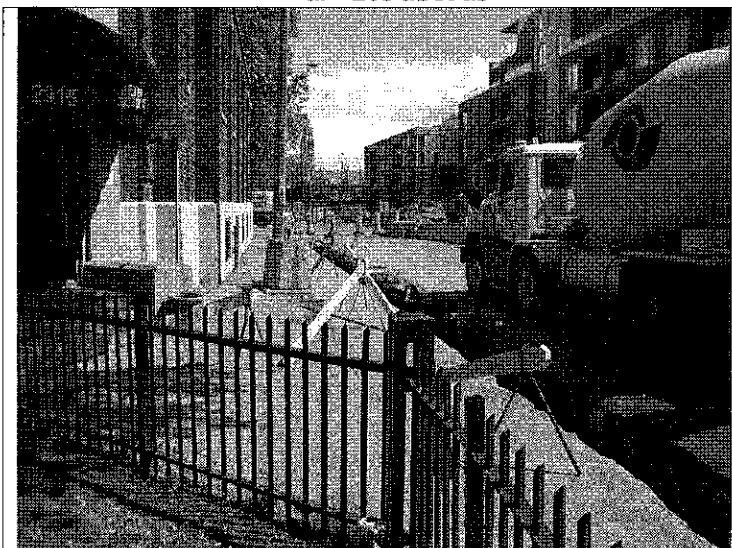
| | <p>1) Vérifier la conformité du trottoir après travaux.</p> |

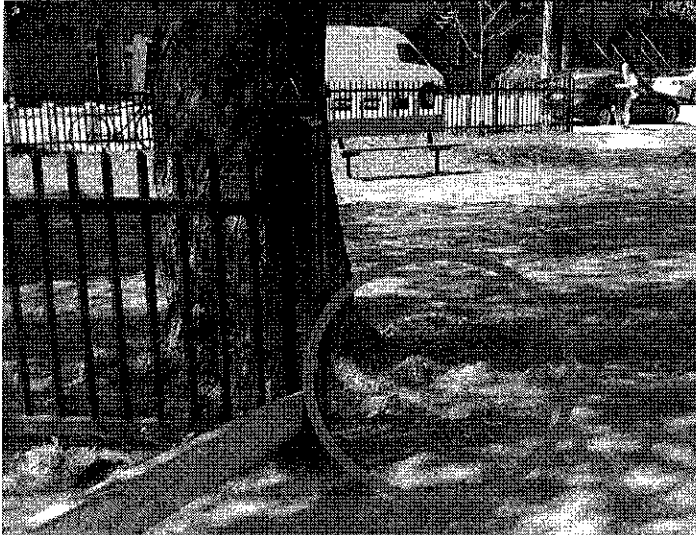
2) Obstacle dans le cheminement supérieur à ...cm

- a. Reprendre le revêtement afin d'obtenir un cheminement sans obstacle

Prix estimé : 500\$C (ht)

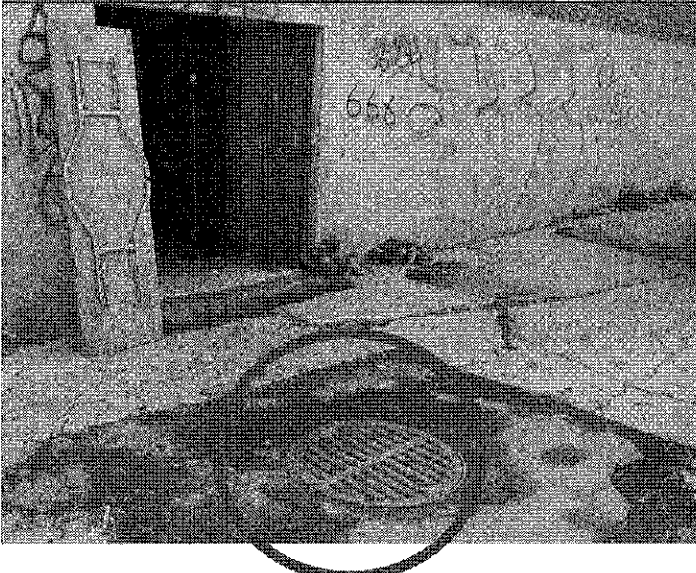
3) Revêtement non uniforme

Grille non conforme dans le cheminement

- a. Reprendre le revêtement  
Prix estimé 500\$C (ht)
- b. Changer la grille pour un modèle conforme, avec un maillage inférieur à 1,3cm

Prix estimé 650\$C (ht)

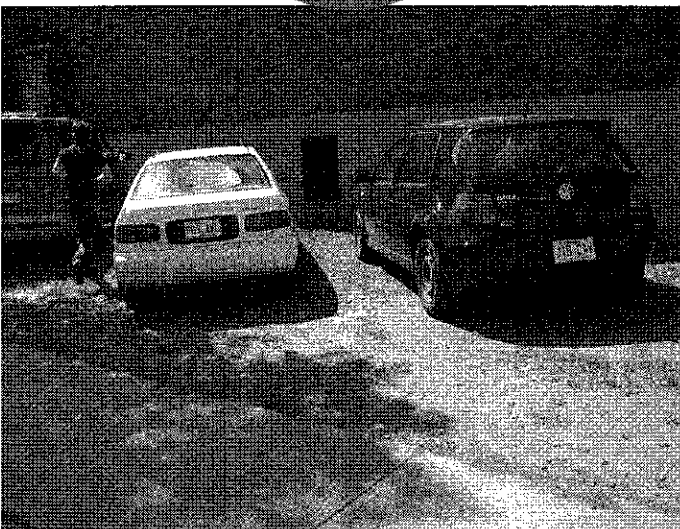
4) Absence de place de stationnement adapté

- a. Créer une place surélevée sans dévers, de niveau avec le trottoir, avec marquage au sol contrasté conforme et signalisation verticale

Prix estimé : 8200\$C (ht)

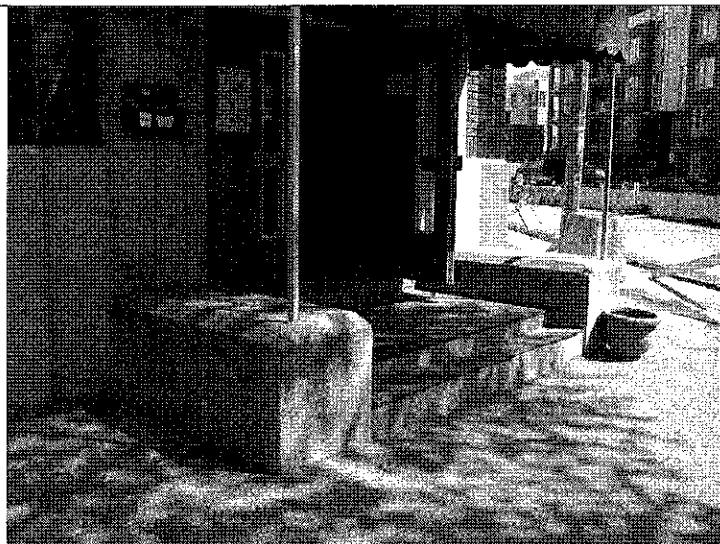
1) Deux marches non doublées et équipement insuffisant

- a. Voir la préconisation dans la partie obstacles majeurs en A.1

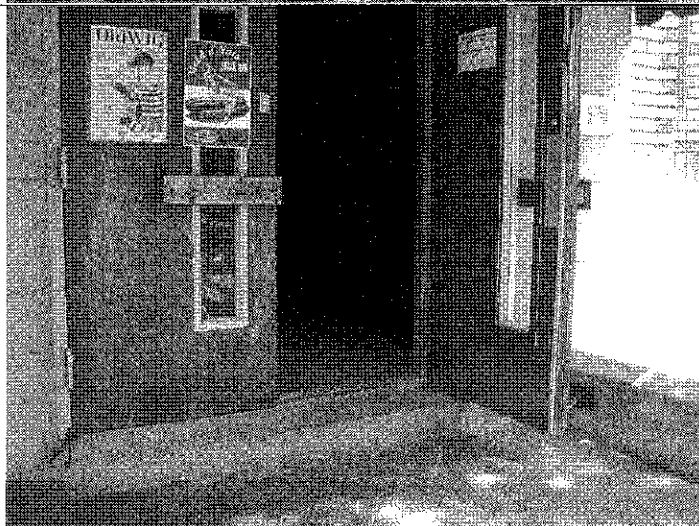
2) Seuil non conforme (H=12cm)

- a. Voir la préconisation dans la partie obstacles majeurs en A.1

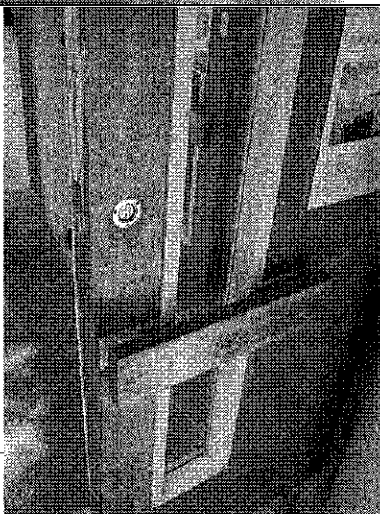
3) Poignée de porte difficilement préhensible.

- c. Remplacer la poignée par un modèle type bâton de maréchal.  
Prix estimé : 300\$C (ht)

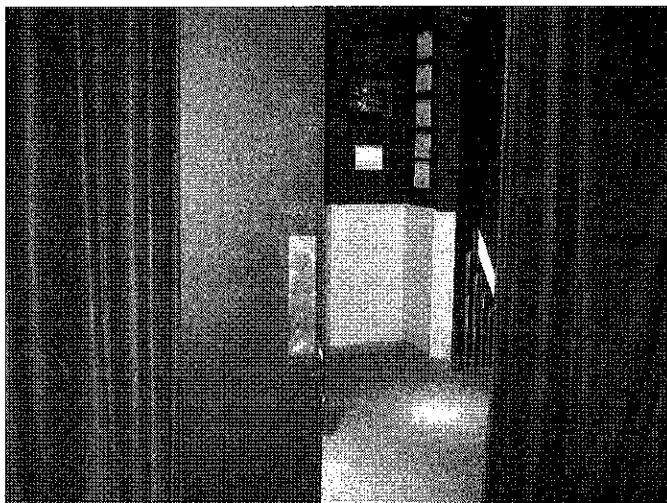
1) Largeur de porte insuffisante (75cm)

- Remplacer les portes existantes par des vantaux tiercés  
Prix estimé 900\$C (h.t)

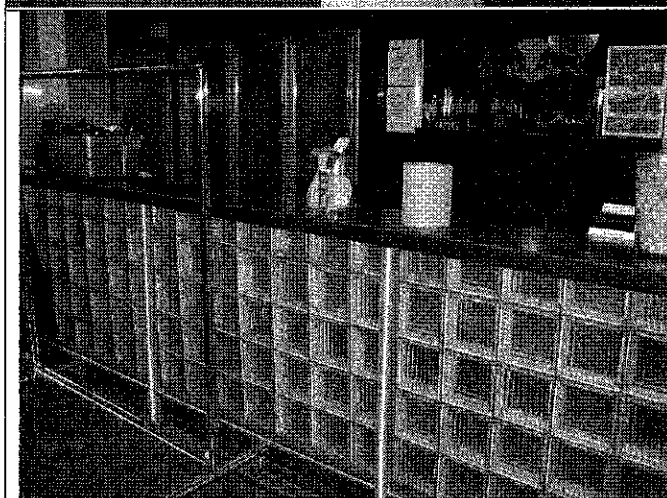
2) Hauteur du comptoir excessive, absence de partie basse.

- Modifier le comptoir en abaissant une partie afin d'obtenir une hauteur maximum de 865mm, avec évidemment sous plan d'une hauteur minimale de 685mm, largeur 760mm et profondeur 485mm  
Prix estimé : 3400\$C (ht)

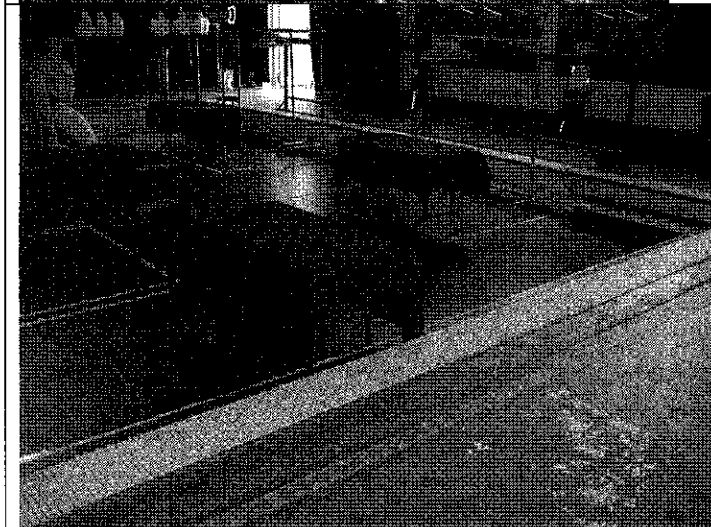
3) Accès à la scène non doublé d'un dispositif de franchissement conforme (h=40cm)

- Créer une rampe en bois fixée à la scène avec une pente à 1 :20 avec pose de garde-corps.  
Prix estimé 2000 \$C (ht)

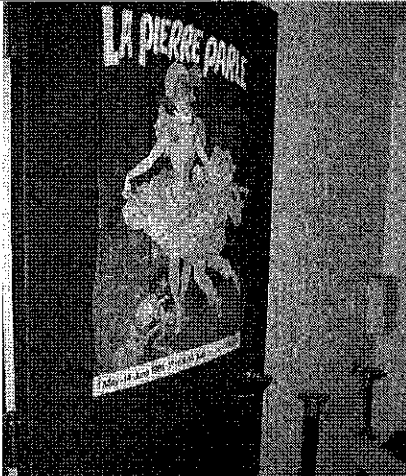
| | | <p>4) Absence de balisage sur la salle de toilette adaptée à tous</p> <ul style="list-style-type: none"> <li>• Poser un pictogramme sur la porte</li> </ul> <p>Prix estimé : 120\$C (ht)</p> |

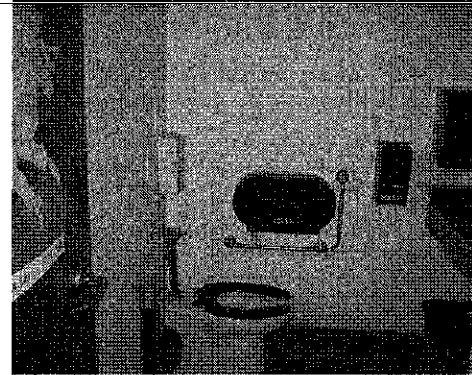
| | | <p>Cuvette de toilette beaucoup trop basse. Doit être d'une hauteur entre 400 et 460 mm du sol.</p> |

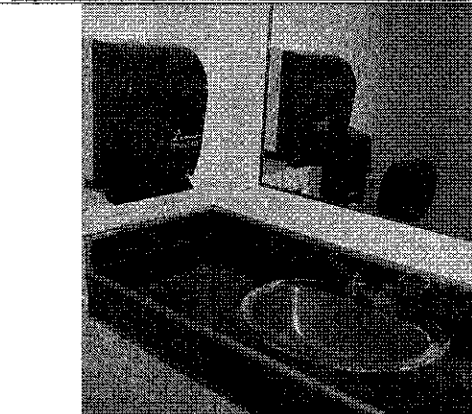
| | | <p>Lavabo &amp; robinetterie</p> <p>4) Le lavabo exigé au paragraphe 1) doit être équipé de robinets :<br/>actionnés automatiquement ; ou<br/>de type à levier non actionné par ressort.</p> |

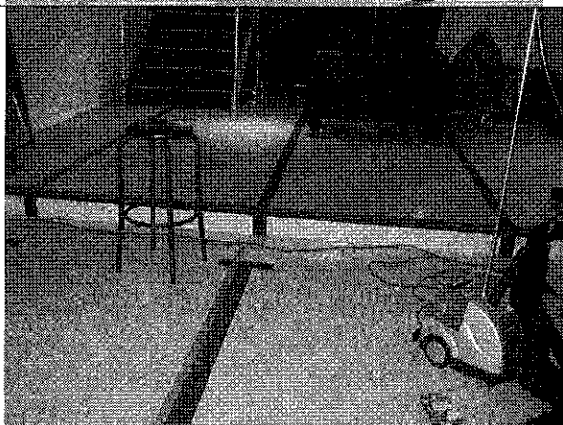
Marche non doublée d'un dispositif de franchissement conforme
