Le 4700, St-Ambroise, Montréal

Rapport d'état d'immeuble

Discipline : STRUCTURE (Charpente) DE BÂTIMENTS

sylvain **Parr** & associés inc.

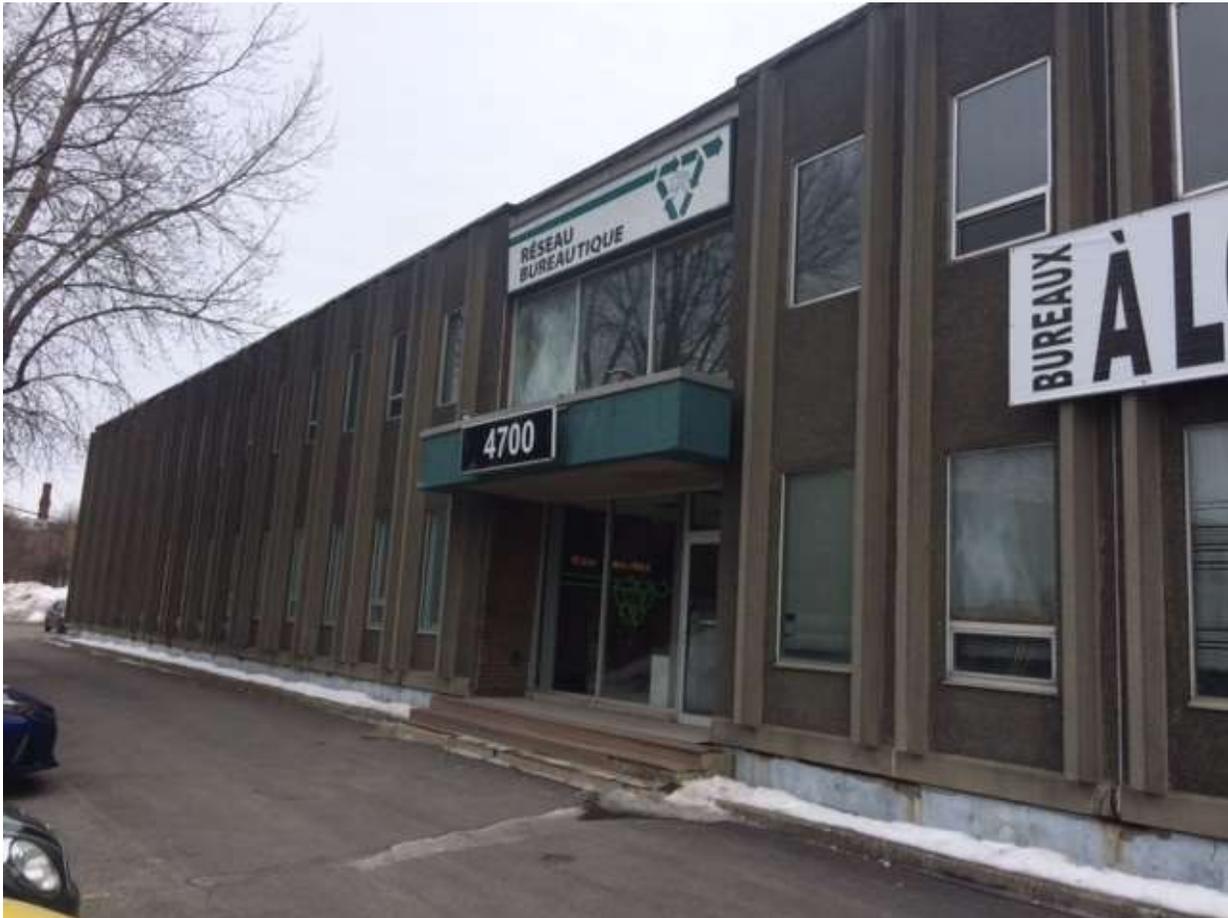
La partie bureaux de 2 étages (voir photo no 1) est constituée d'une charpente de béton armé standard coulé en place composée de dalles avec panneaux surbaissés et chapiteaux aux colonnes (voir photo no 2).

Photo no 1
Façade de la partie bureaux

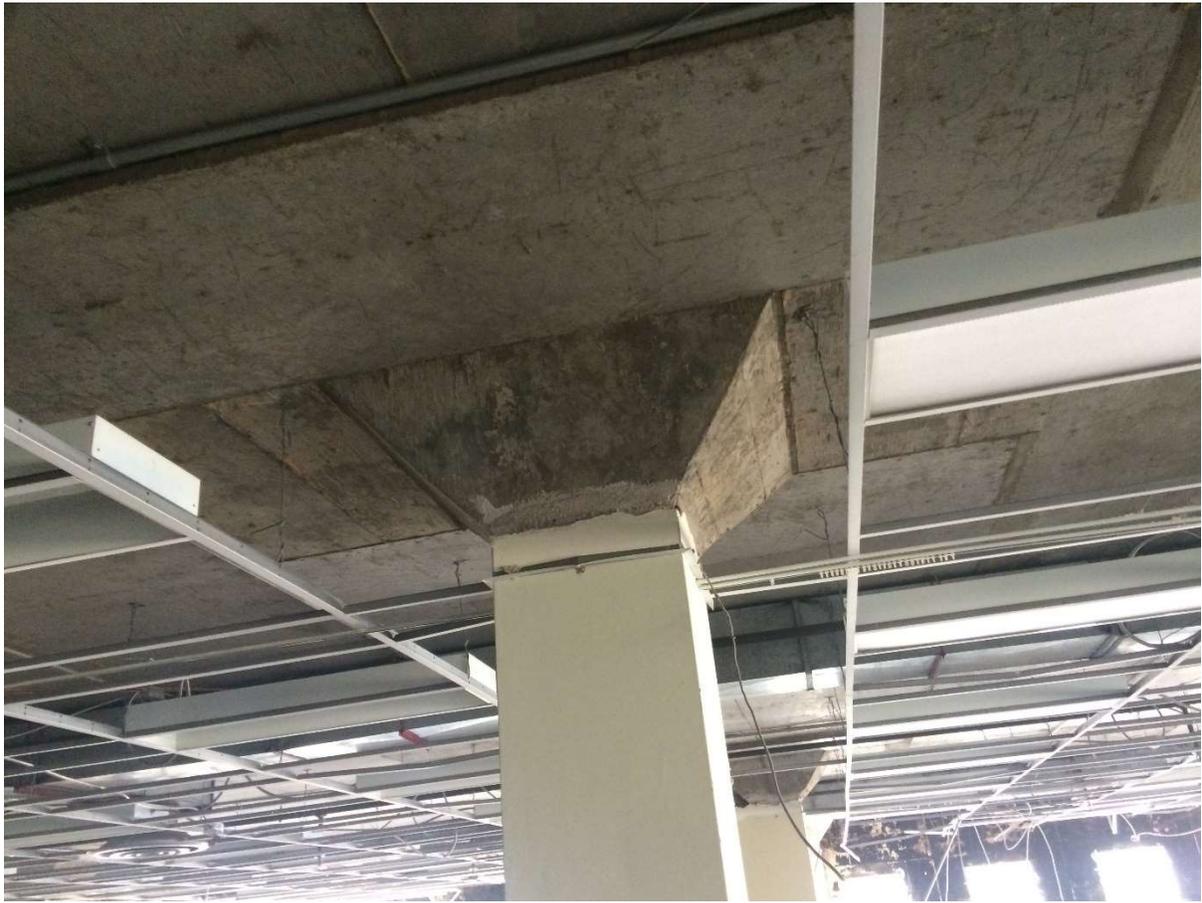
Photo no 2

Structure de béton pour la partie bureaux : dalle en béton, panneaux surbaissés et chapiteaux aux colonnes

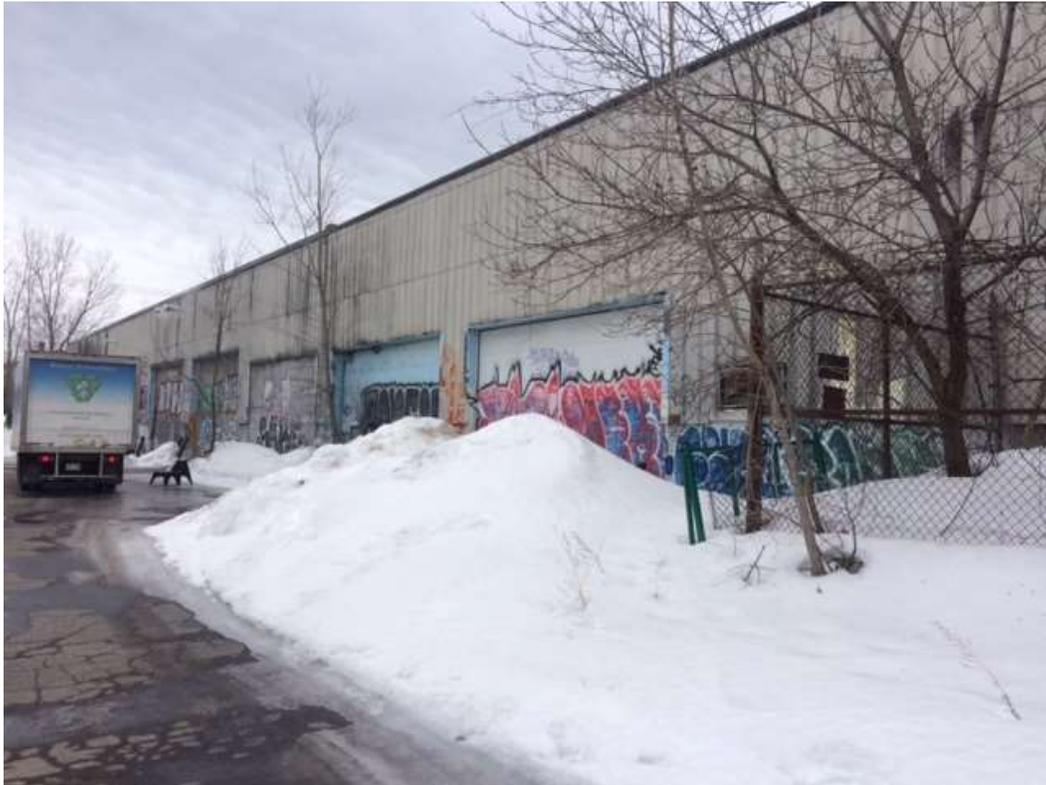
La partie entrepôt (voir photo nos 3 et 4) est constituée de diverses charpentes d'acier standard composées principalement de poutrelles ajourées et de poutres d'acier et de diverses colonnes d'acier – l'acier est en grande majorité ce que l'on désigne comme de l'acier de charpente (voir photo nos 5 et 6).

Photo no 3
Partie entrepôt, Vue côté Est

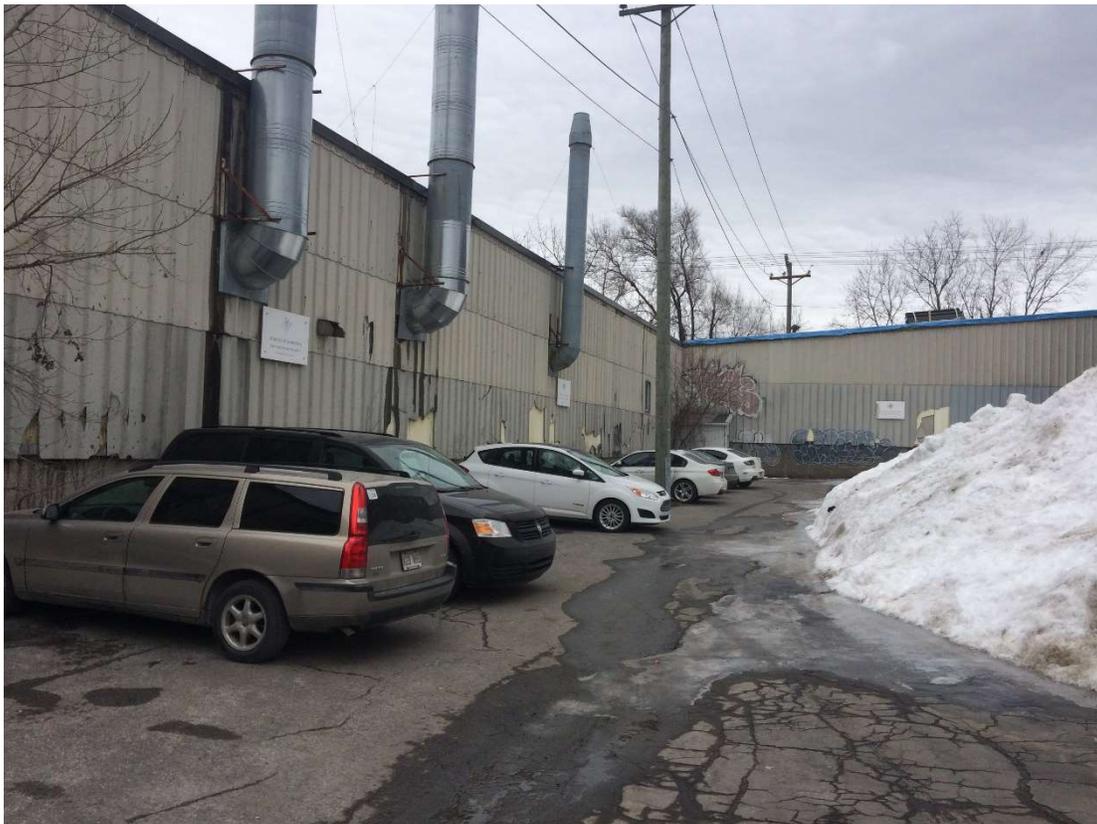
Photo no 4
Partie entrepôt, Vue côté Ouest

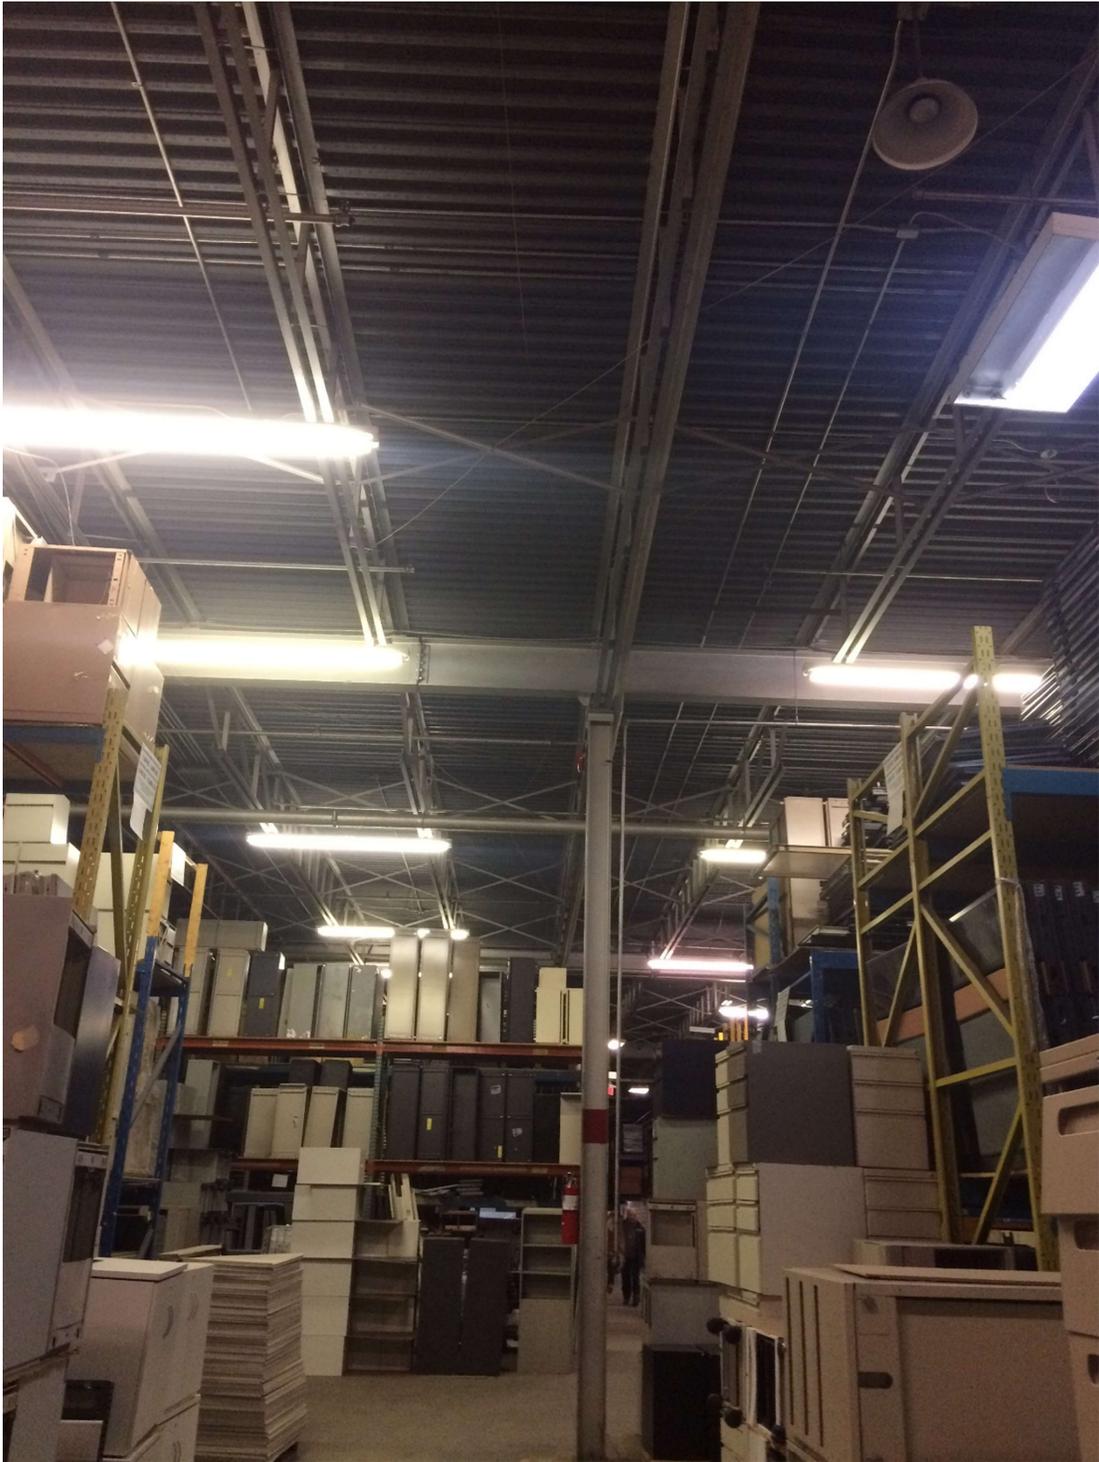
Photo no 5

Partie entrepôt, structure d'acier de charpente : poutrelles ajourées, poutres d'acier et colonnes d'acier

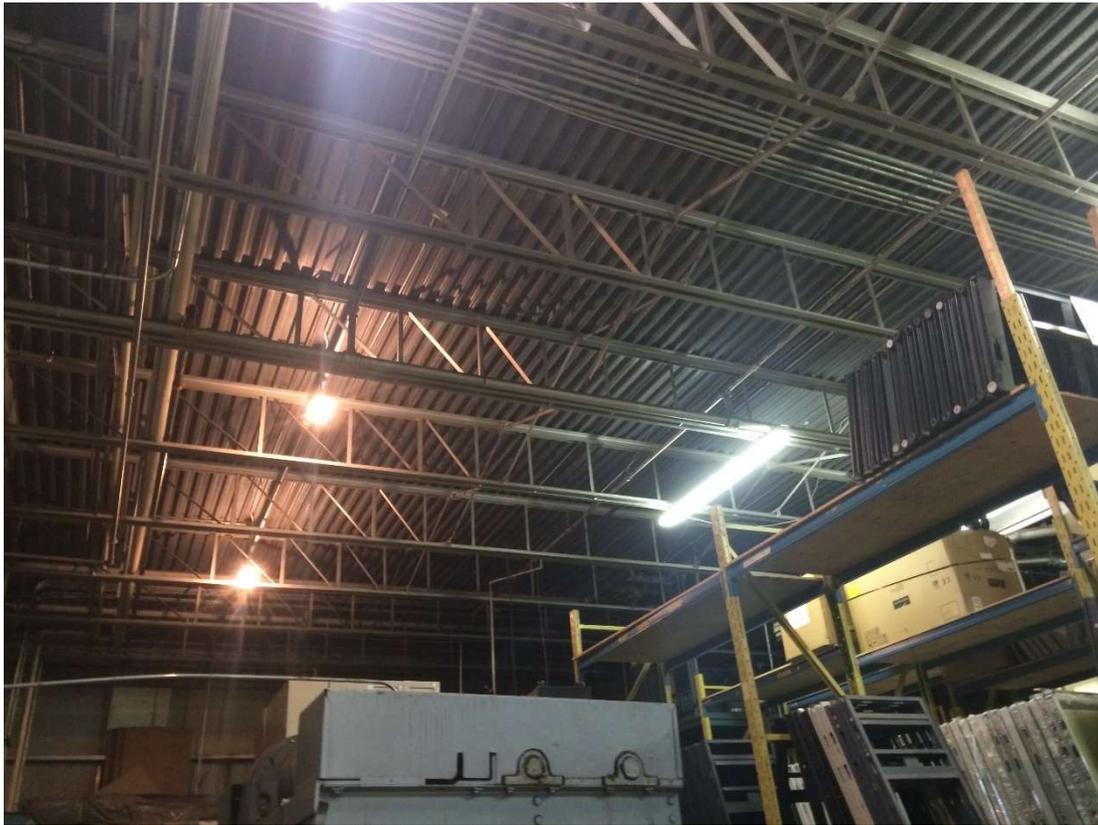
Photo no 6

Partie entrepôt, structure d'acier de charpente : poutrelles ajourées, poutres d'acier et colonnes d'acier

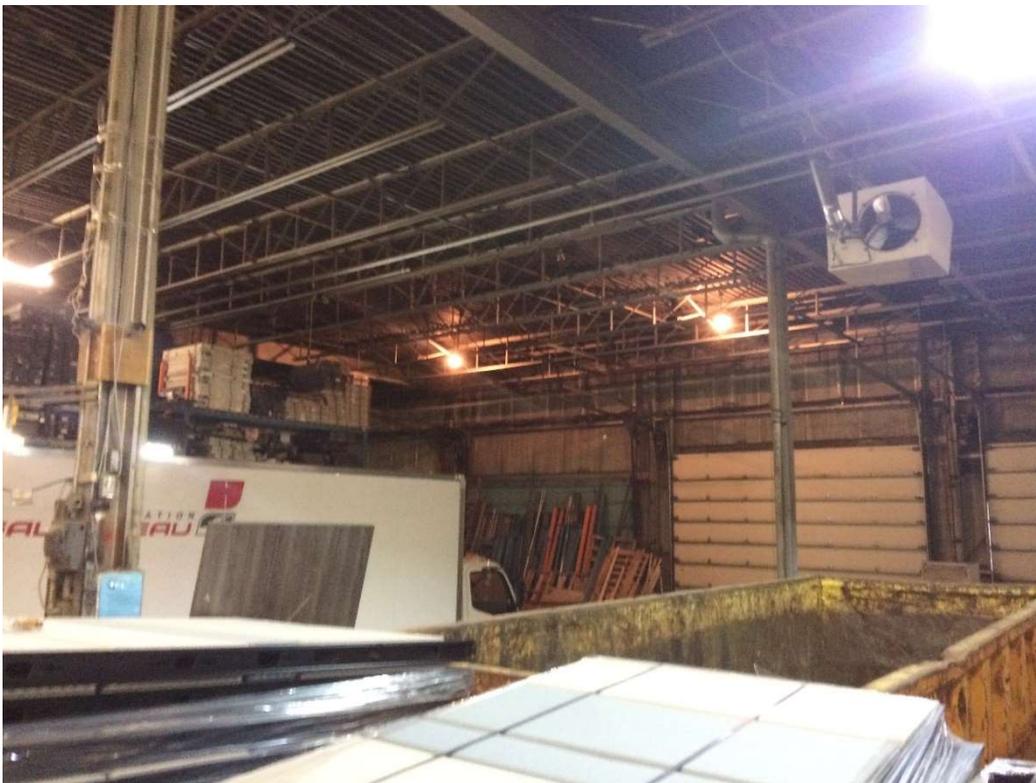
Photo no 7

Partie entrepôt, structure d'acier : poutrelles ajourées, poutres d'acier et colonnes d'acier et portes de garage

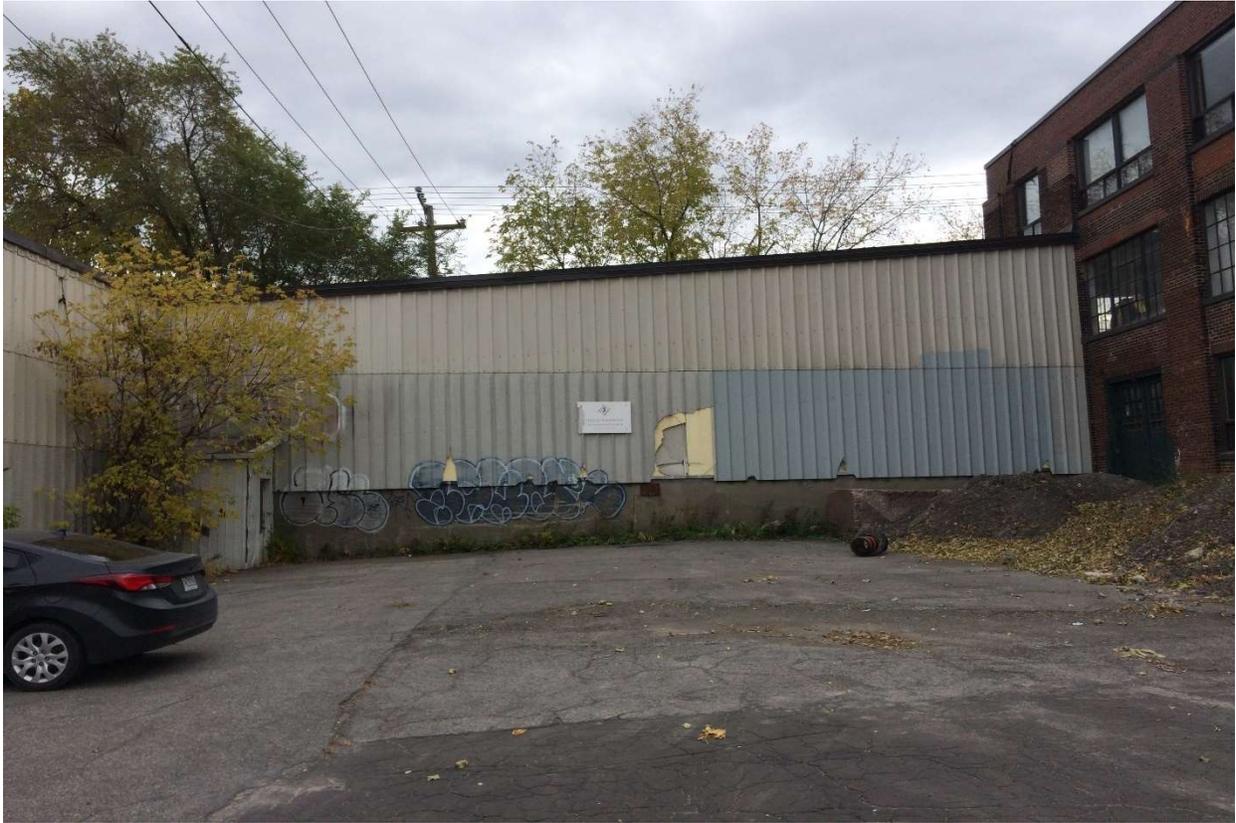
Photo no 8

La partie lien-corridor (voir photo no 8) est aussi constitué d'une charpente d'acier standard composées principalement de poutrelles ajourées et de poutres d'acier et de colonnes d'acier (voir photo no 9).

Lien-corridor entre le bâtiment (partie entrepôt) du 4700 St-Ambroise à gauche et le bâtiment du voisin à droite

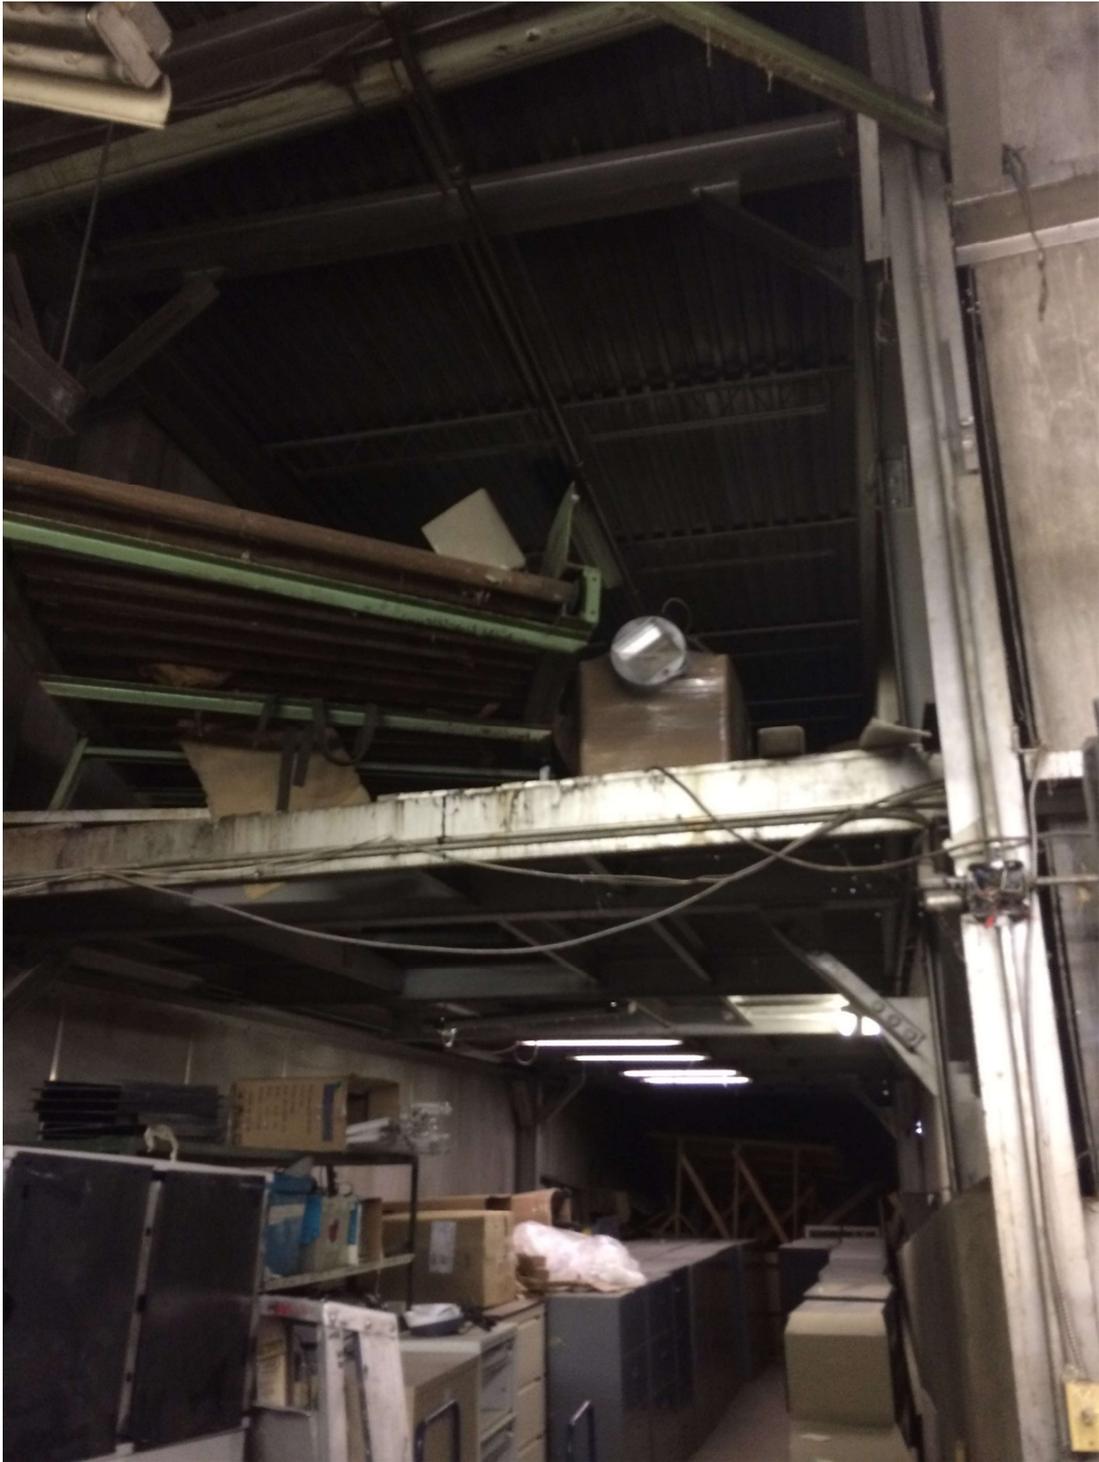
Photo no 9

Structure du Lien-corridor entre le bâtiment (partie entrepôt) 4700 St-Ambroise et le bâtiment

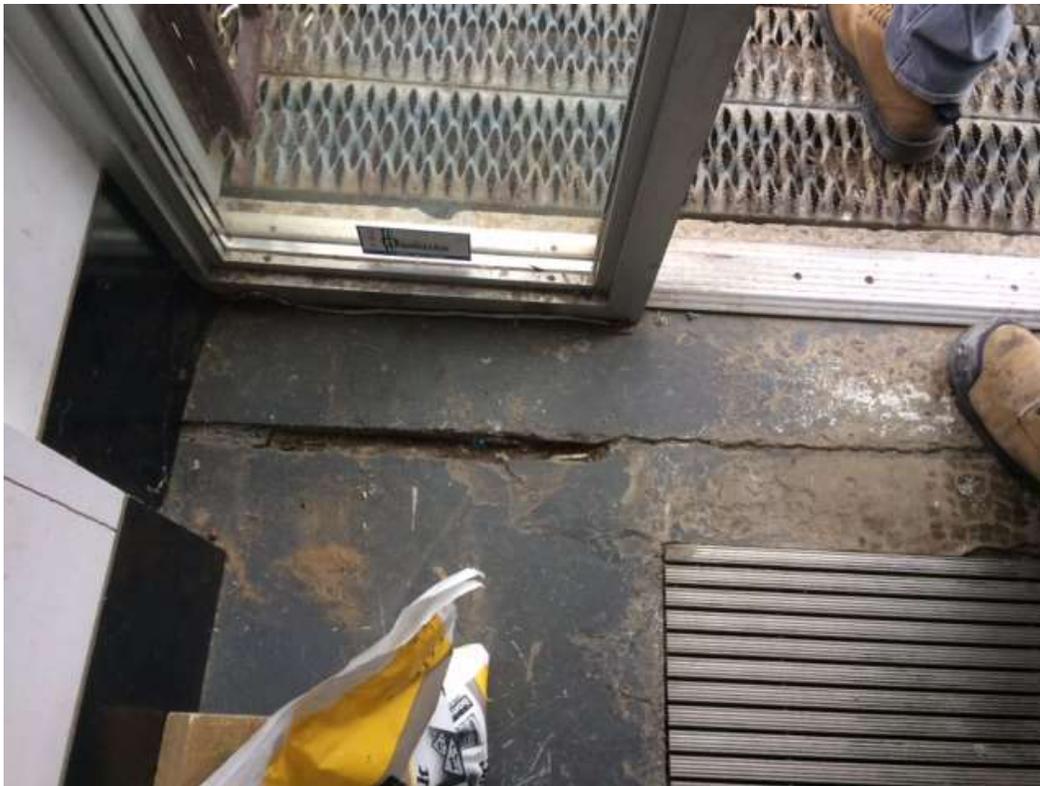
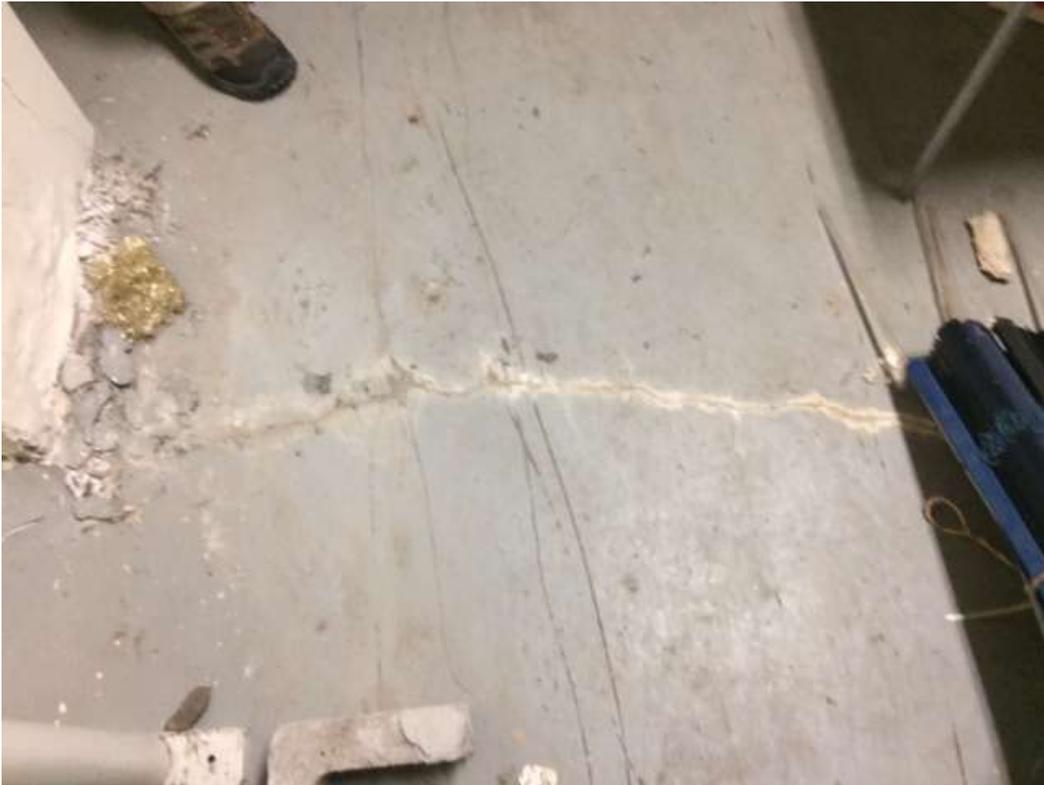
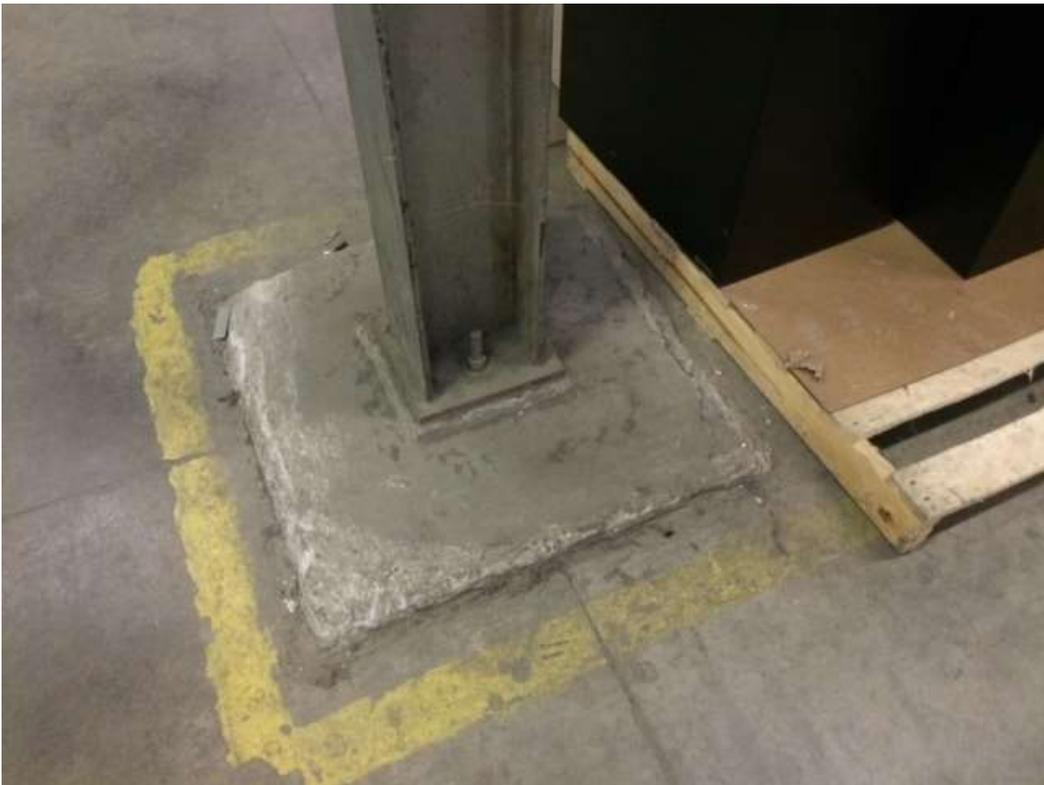
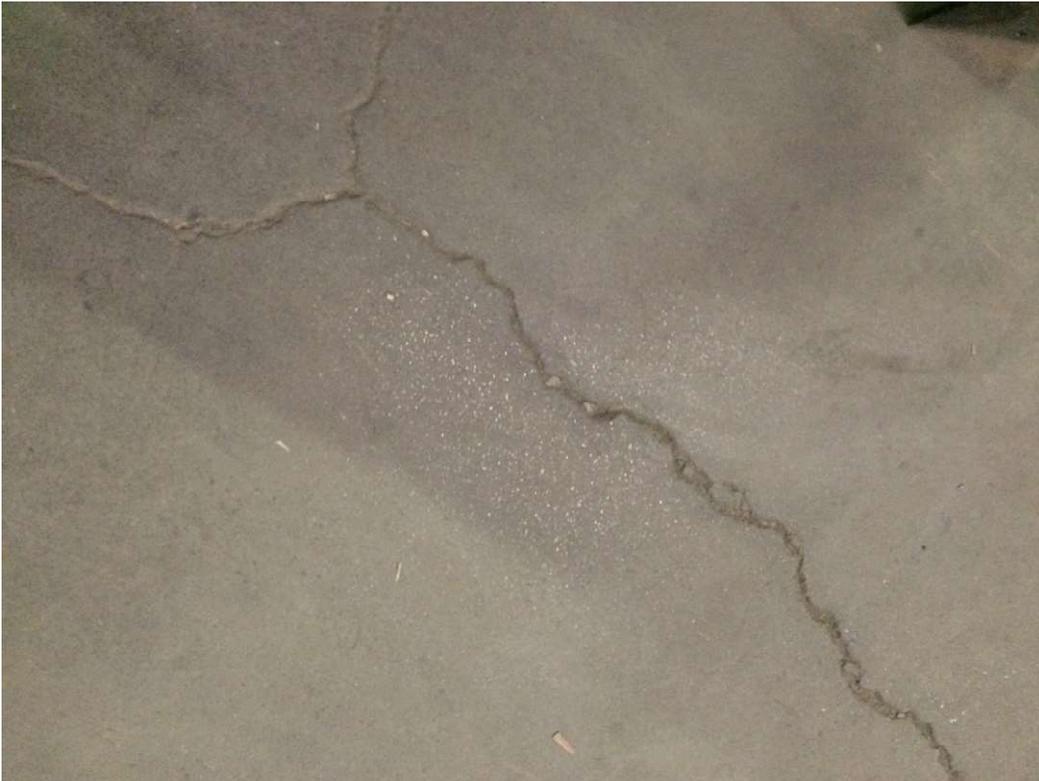
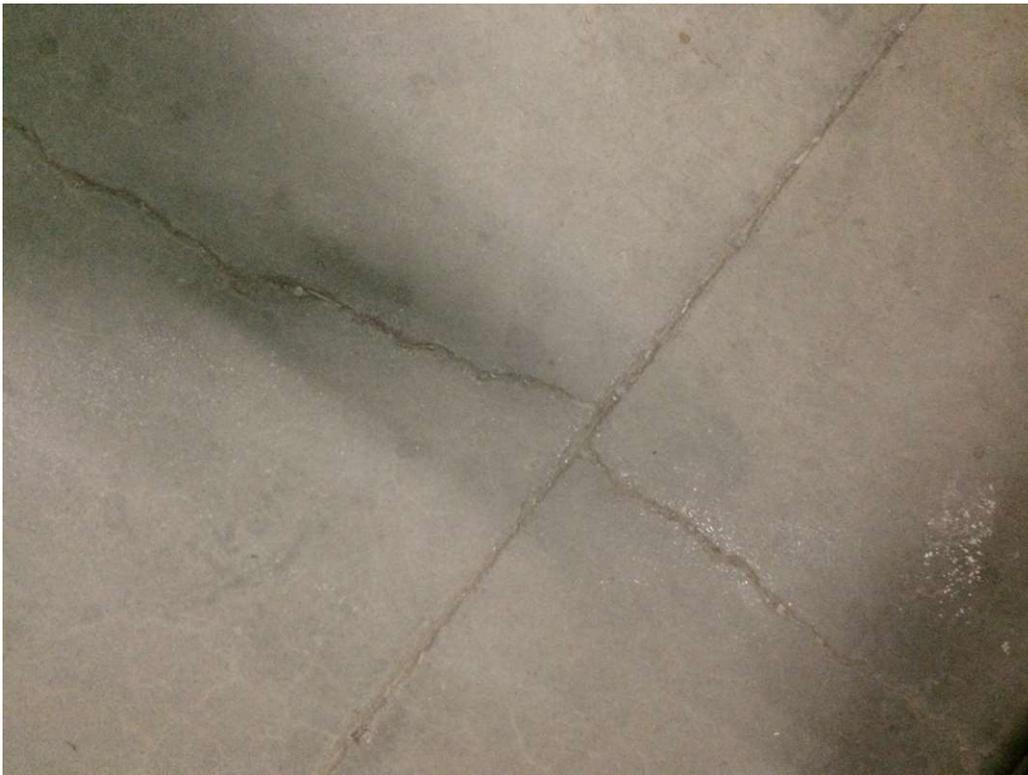
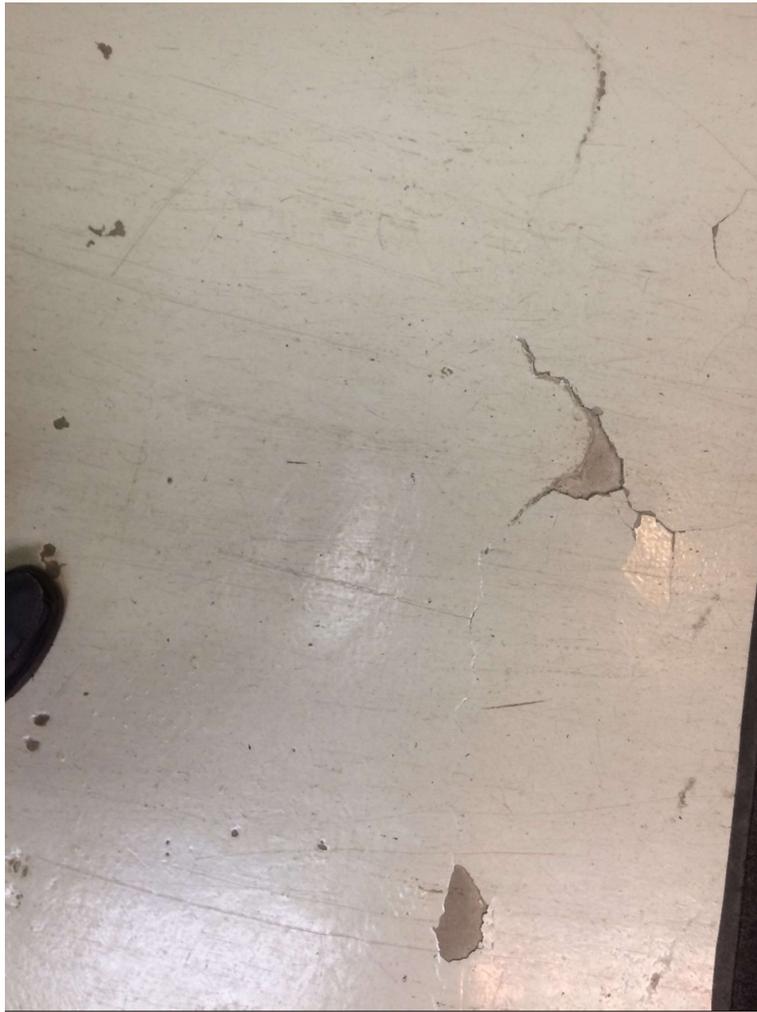
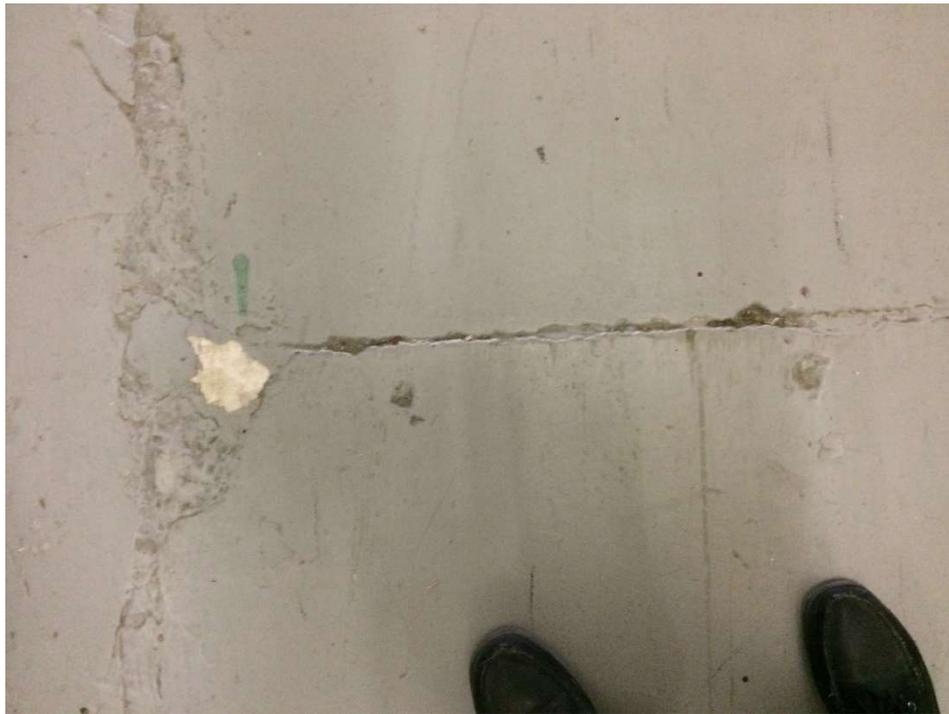
Certaines sections de la dalle sur sol sont en mauvais état; fissures, dénivelées et mouvements évidents. Cela est présent dans les deux parties : la partie bureaux en béton et aussi celle de l'entrepôt en acier. Voir photos nos 10 à 16.
