Le 4700, St-Ambroise, Montréal

Rapport d'état d'immeuble

Discipline : STRUCTURE (Charpente) DE BÂTIMENTS

sylvain **Parr** & associés inc.

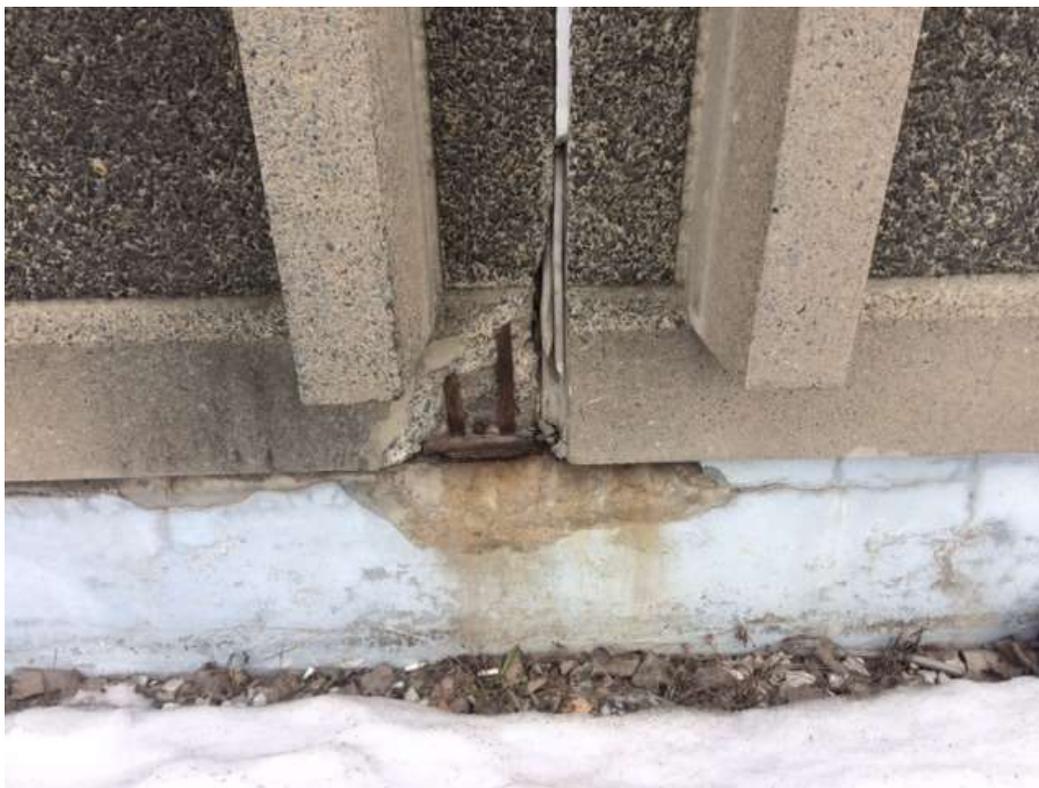
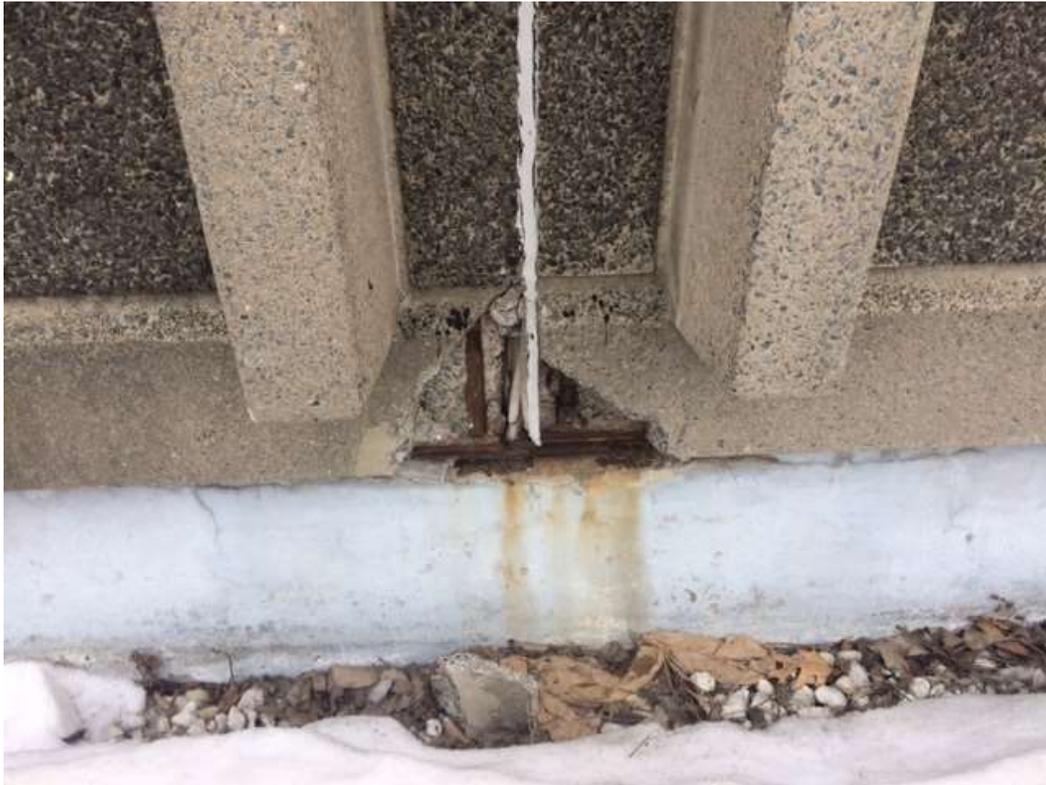
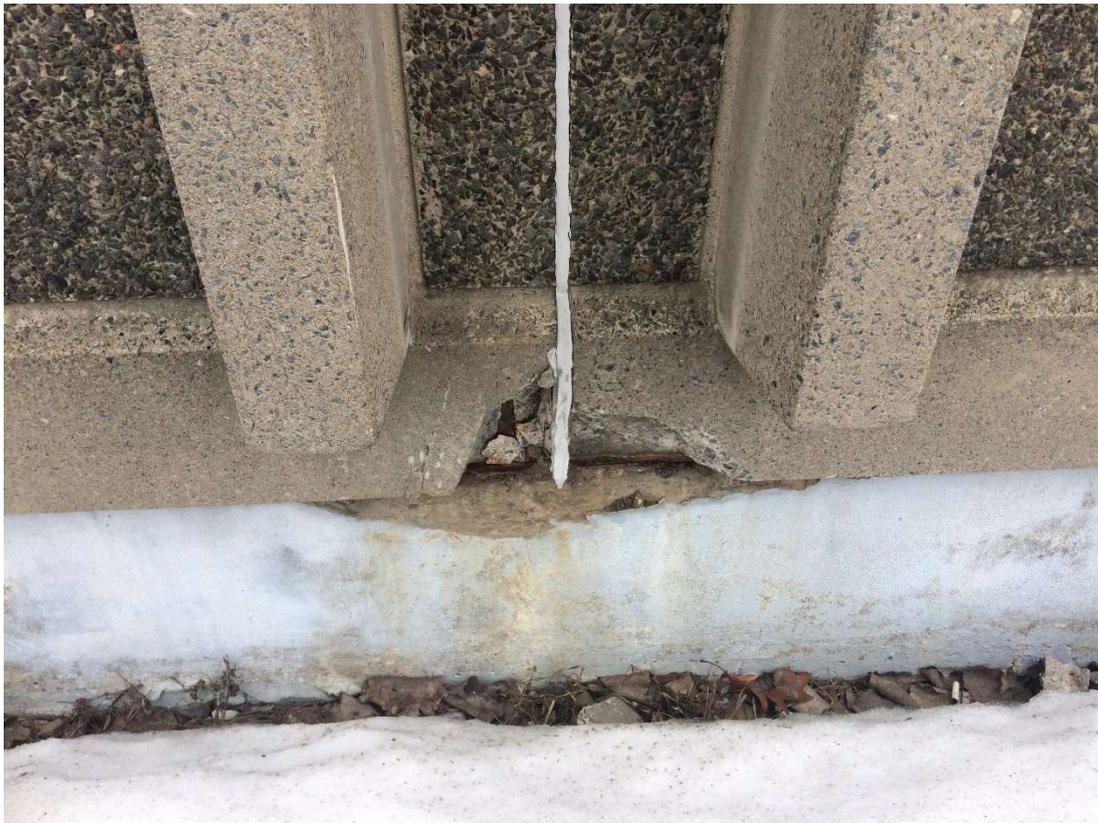
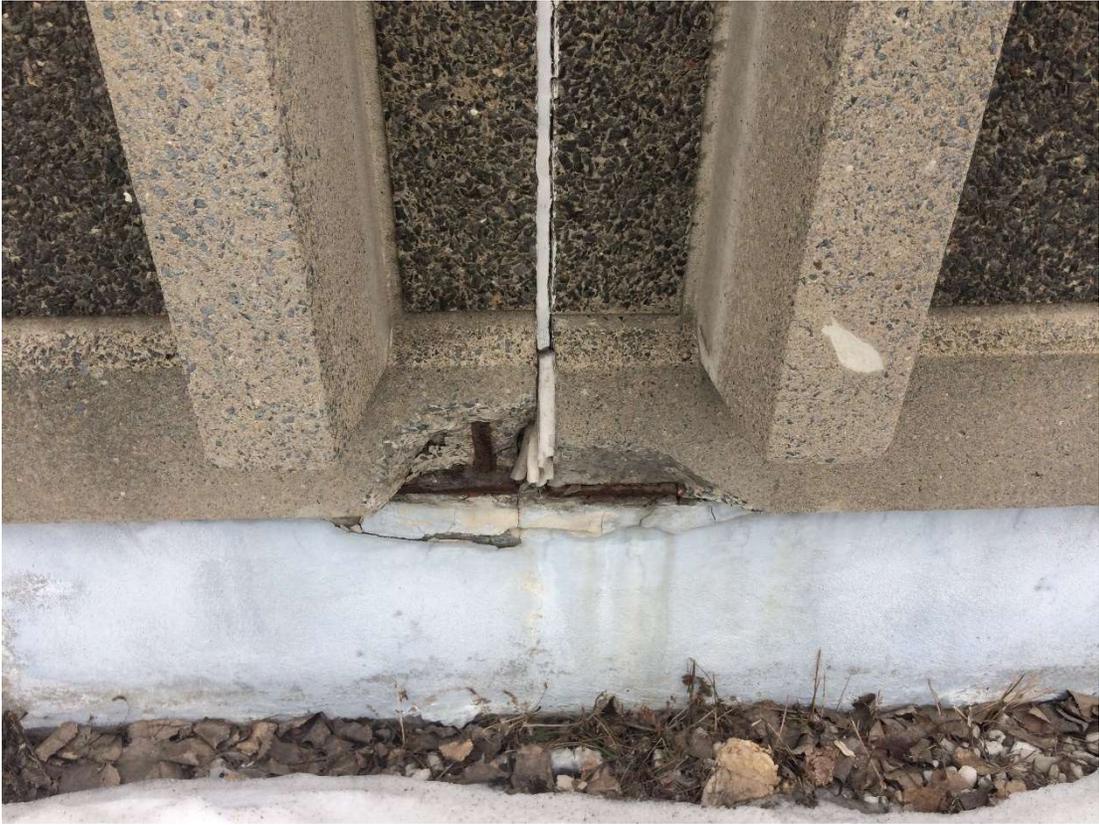
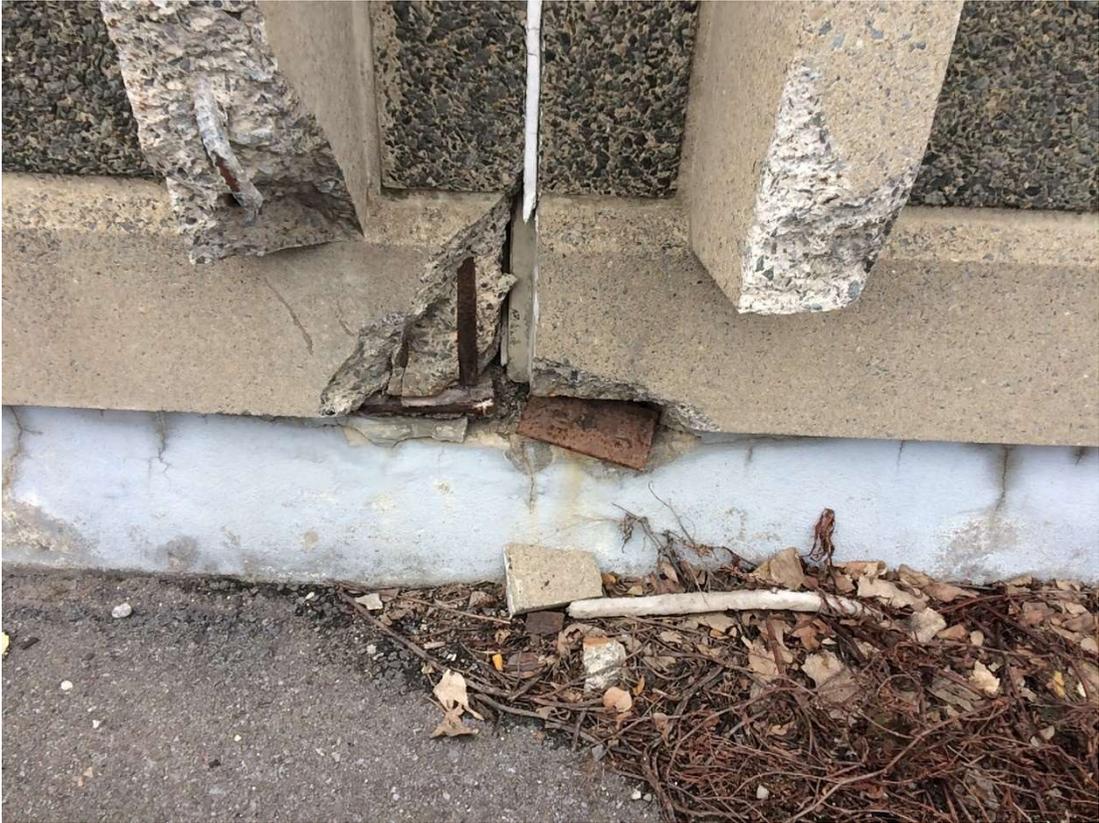
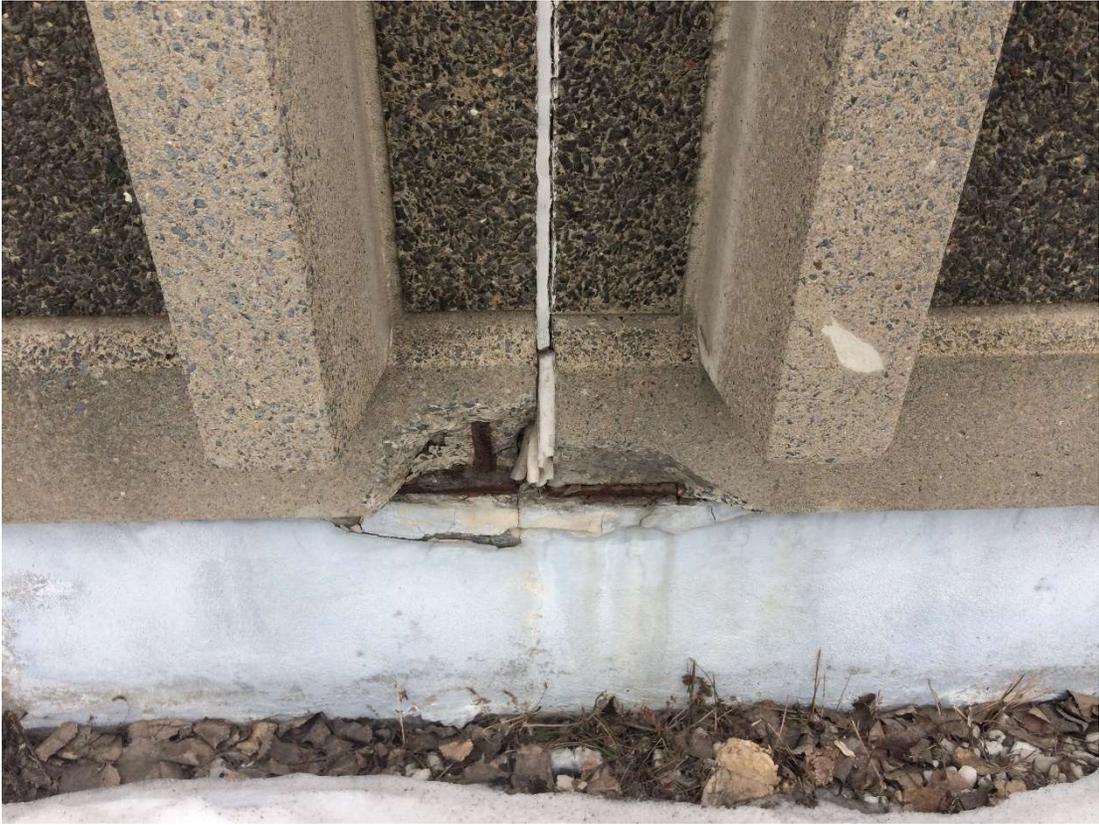
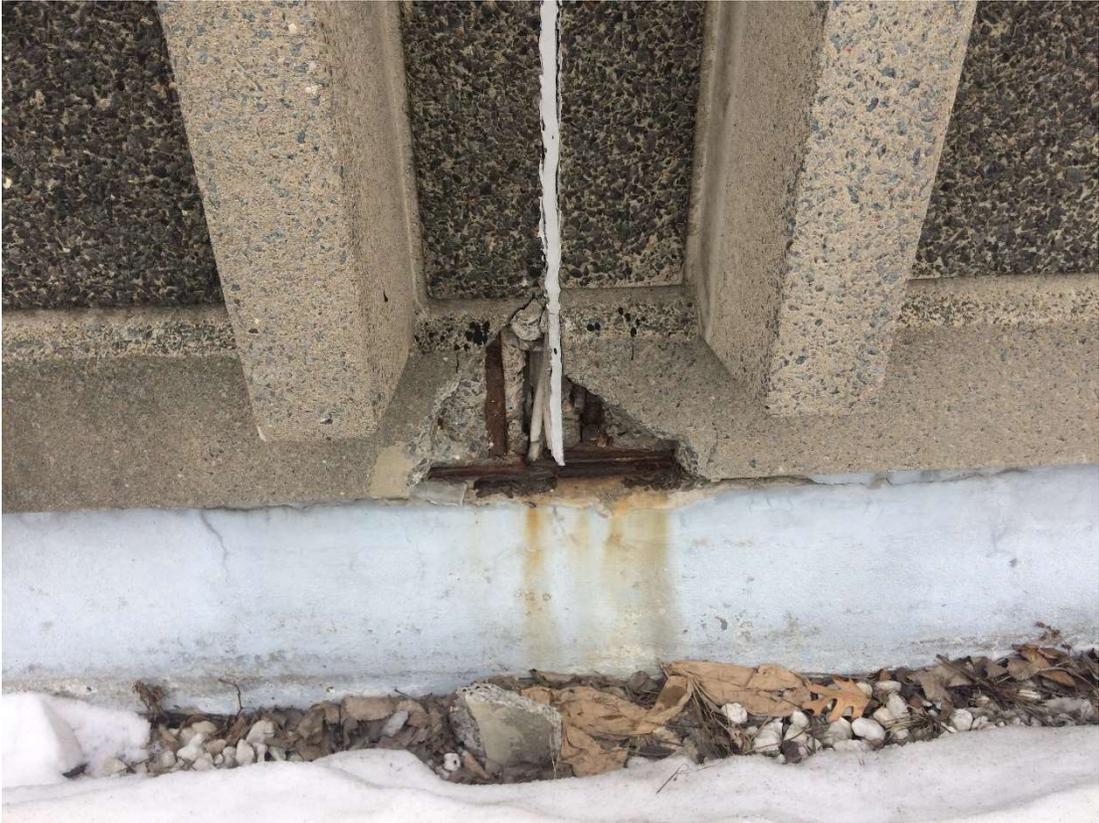
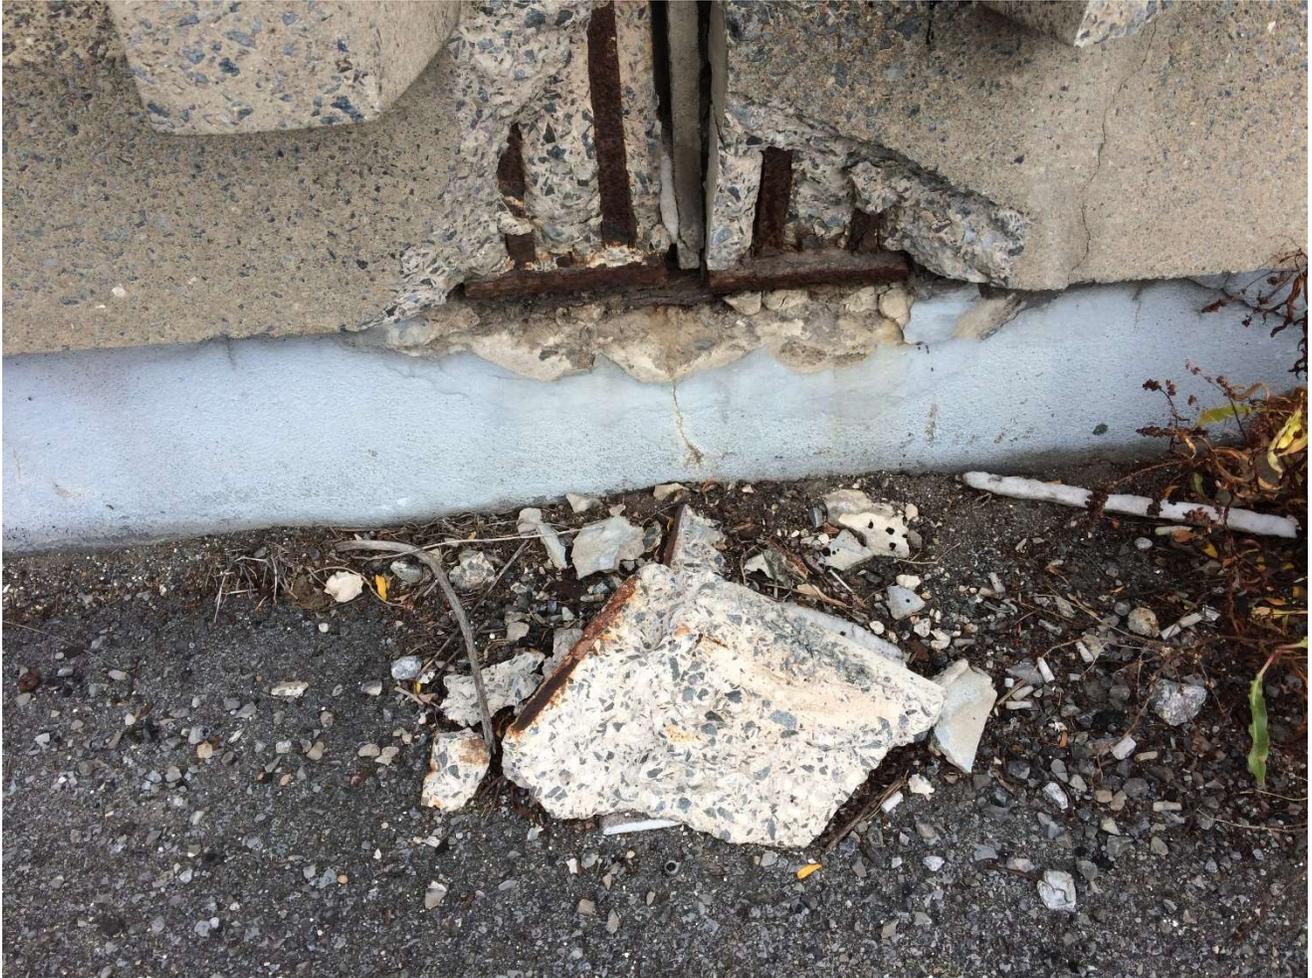
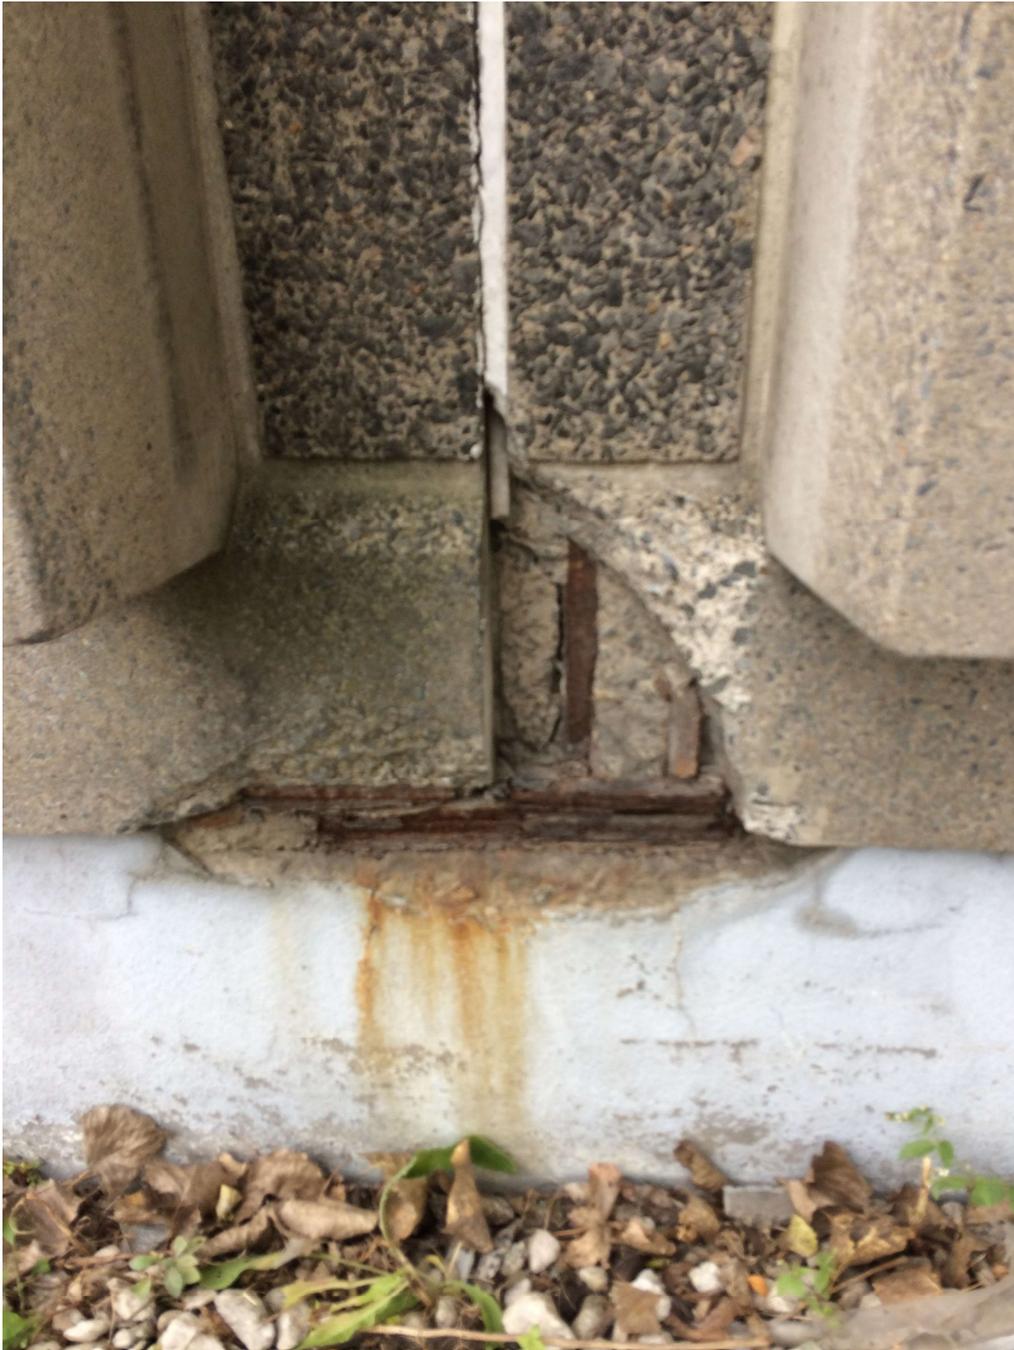
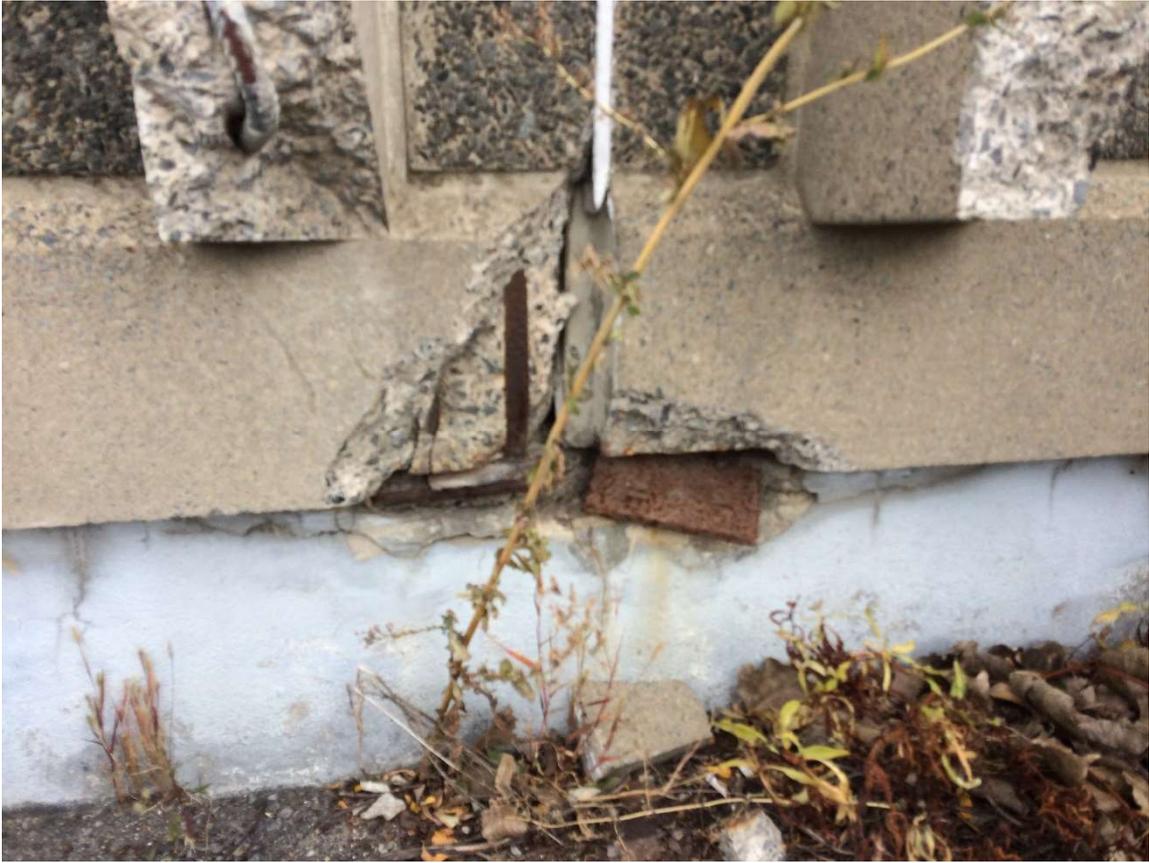
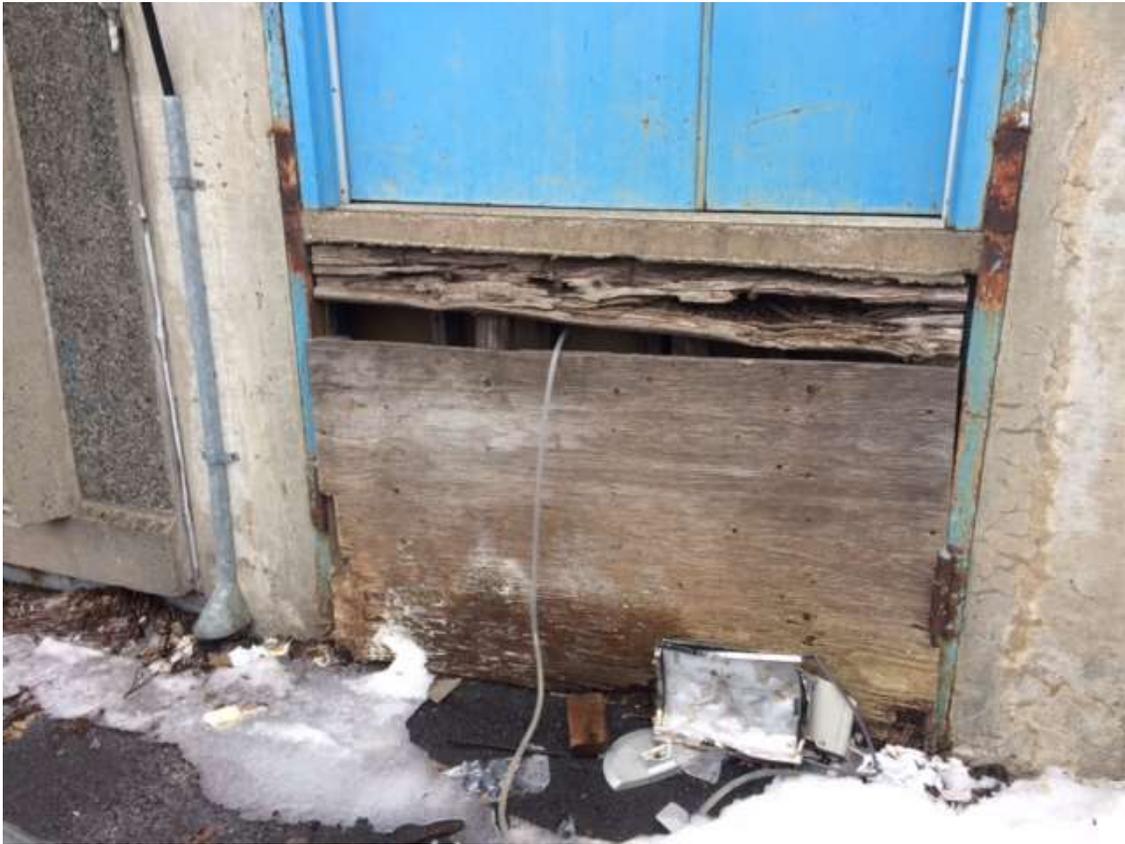
Il a aussi été constaté que pour l'ensemble des panneaux de béton préfabriqués qui entourent le bâtiment de la partie bureaux, les attaches à la structure, surtout celles du bas des panneaux, sont tous en très mauvais état. La rouille très avancée des plaques d'acier et de l'armature noyées dans le béton préfabriqué a fait éclater le béton.

Les photos 17 à 27 représentent en fait l'exemple de détérioration qui est présent **presque partout** sur tous les panneaux.

C'est très généralisé comme problème.

Les murs de fondation en béton qui supportent les panneaux sont endommagés à de très nombreux endroits.

Plusieurs panneaux sont fissurés ou cassés ou séparés de la structure de béton et laissent même passer la lumière extérieure, la pluie, la neige etc

Tous les panneaux servant de murs extérieurs à la partie bureaux est à remplacer.

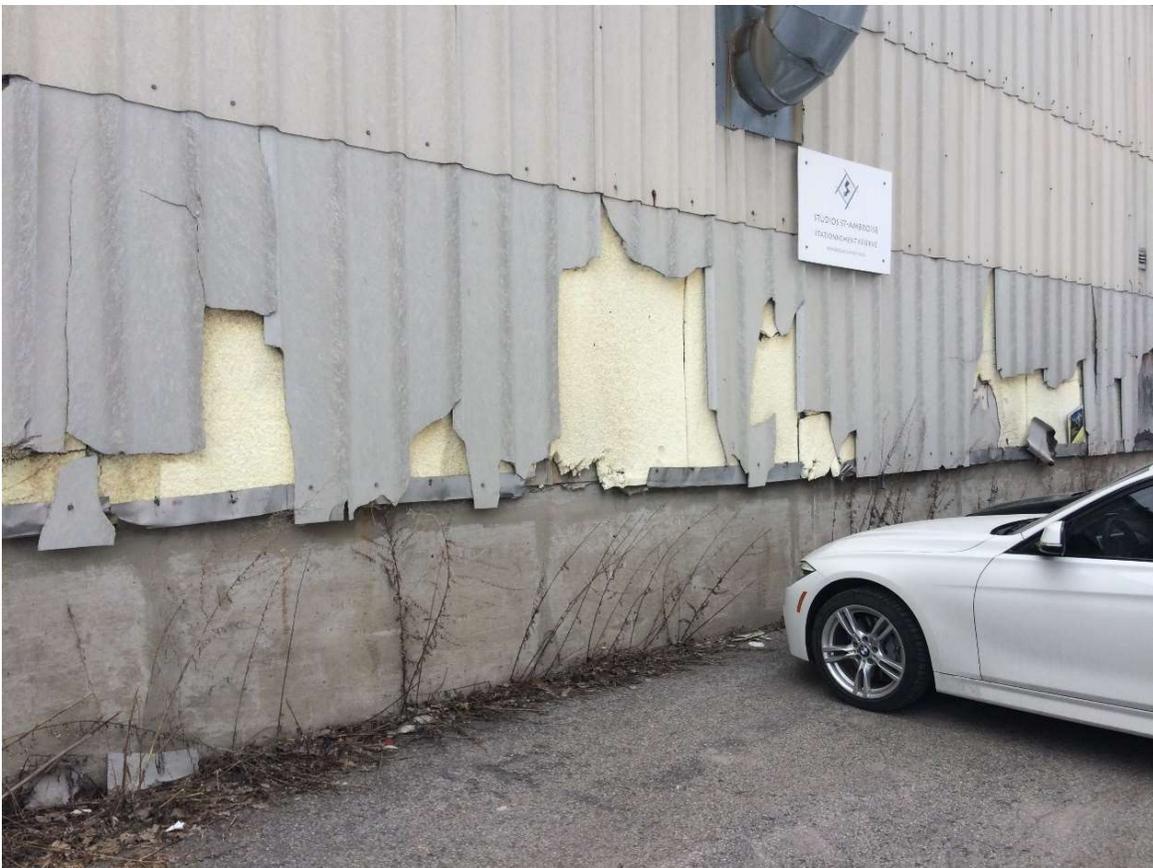
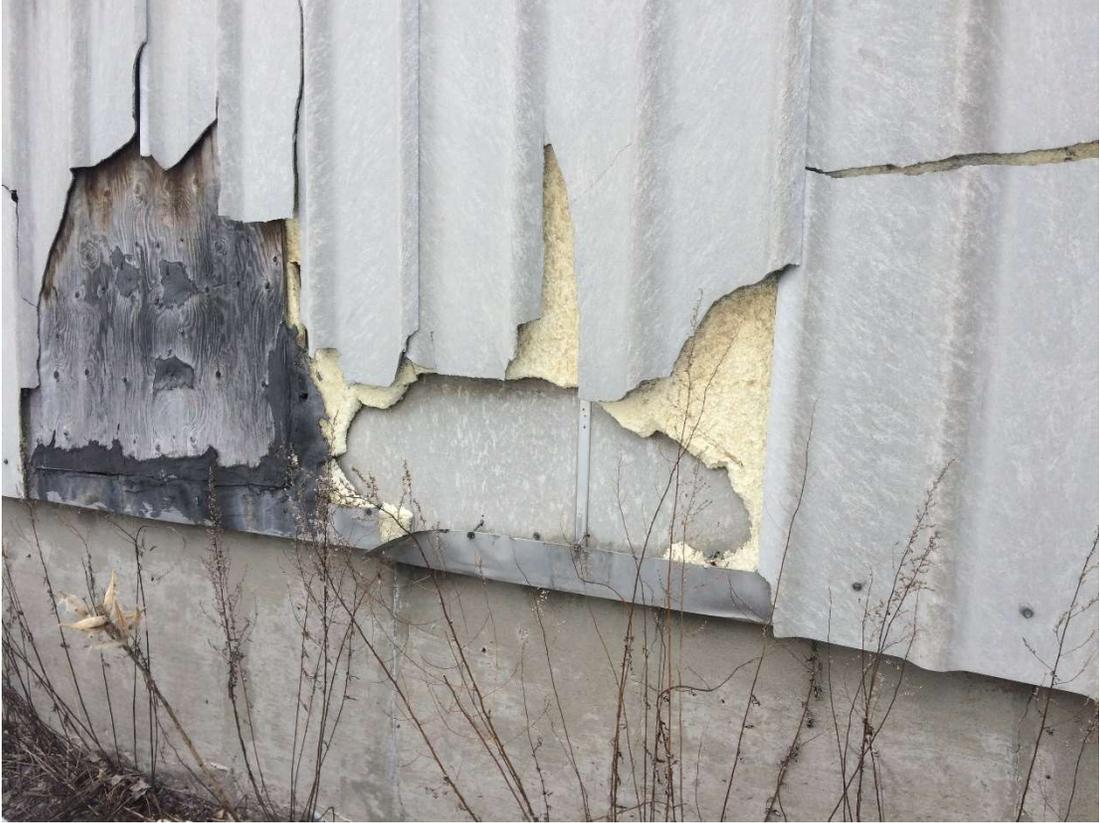
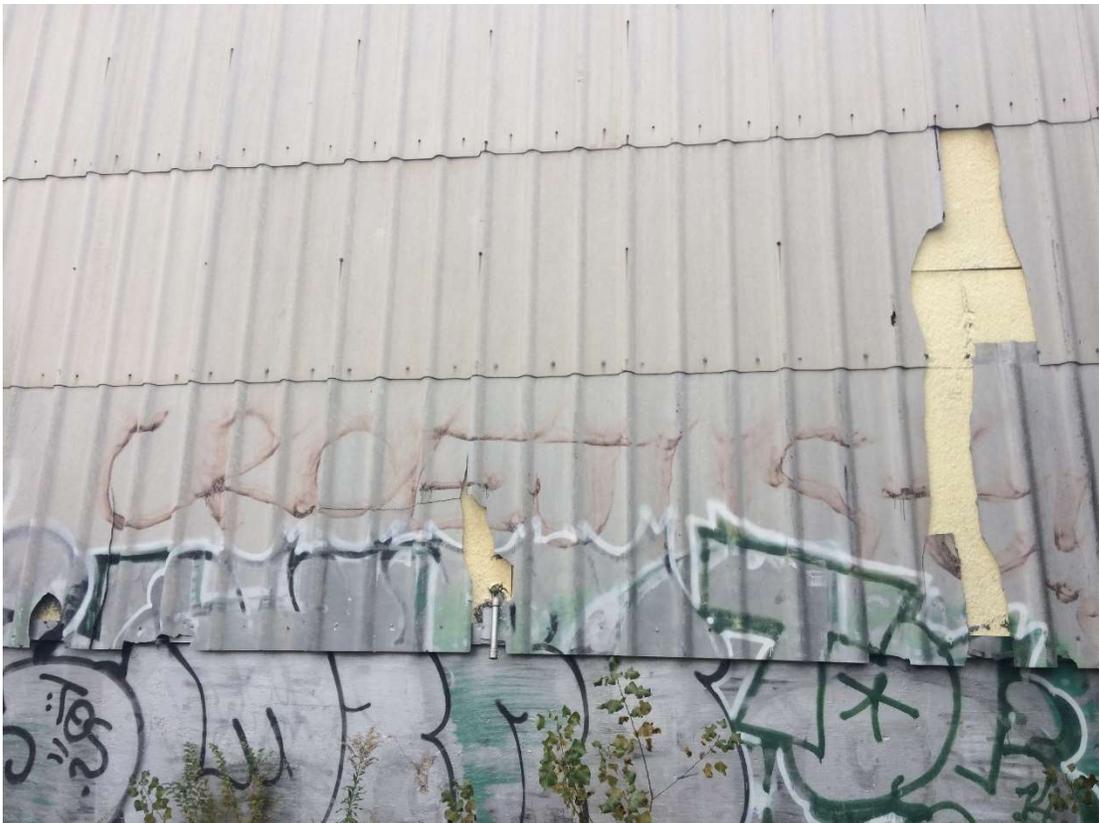
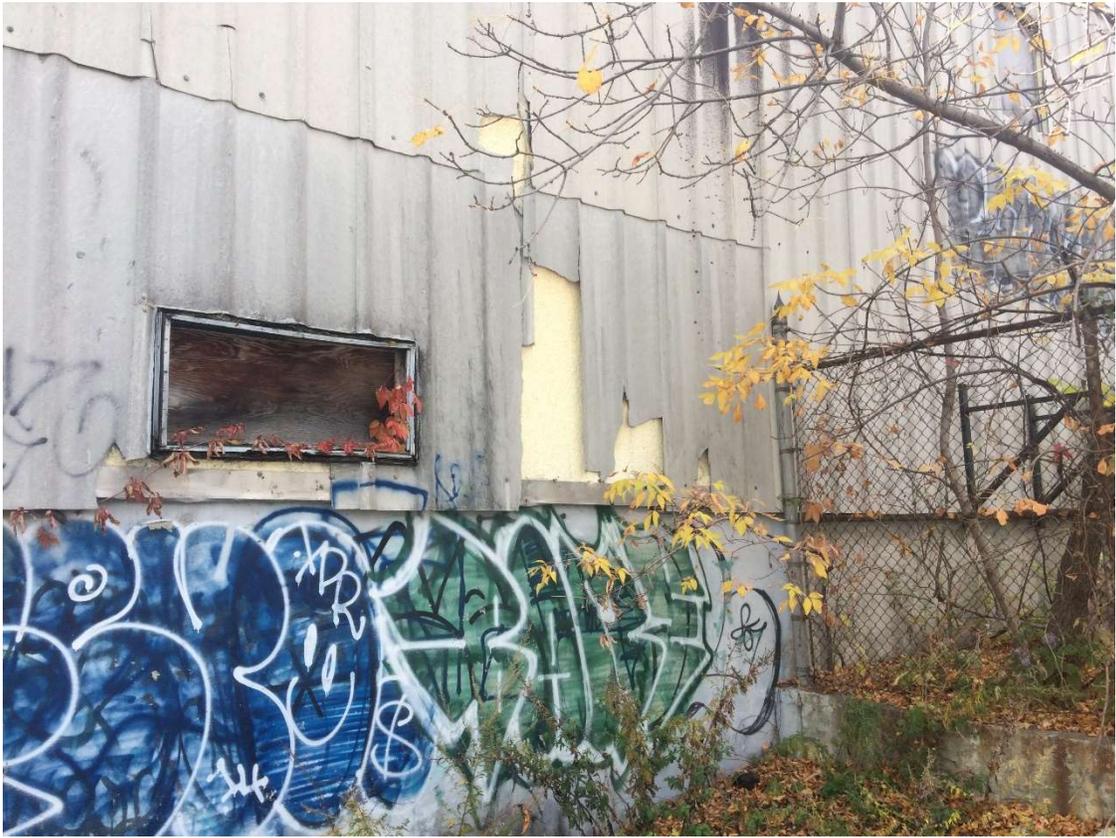
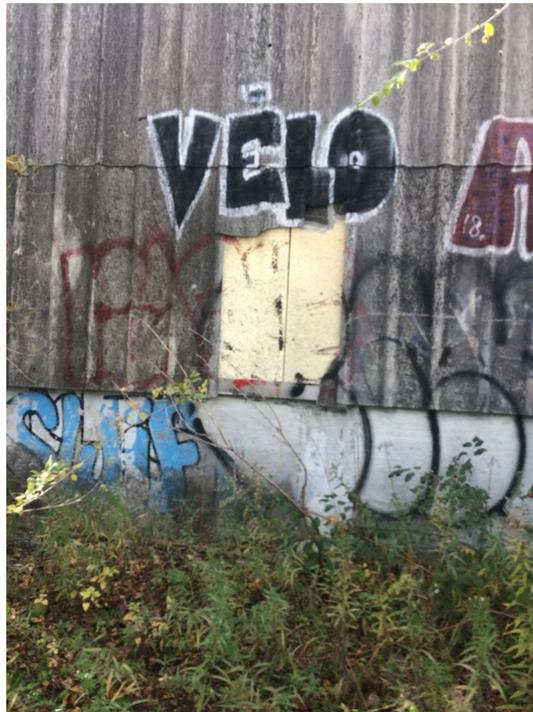
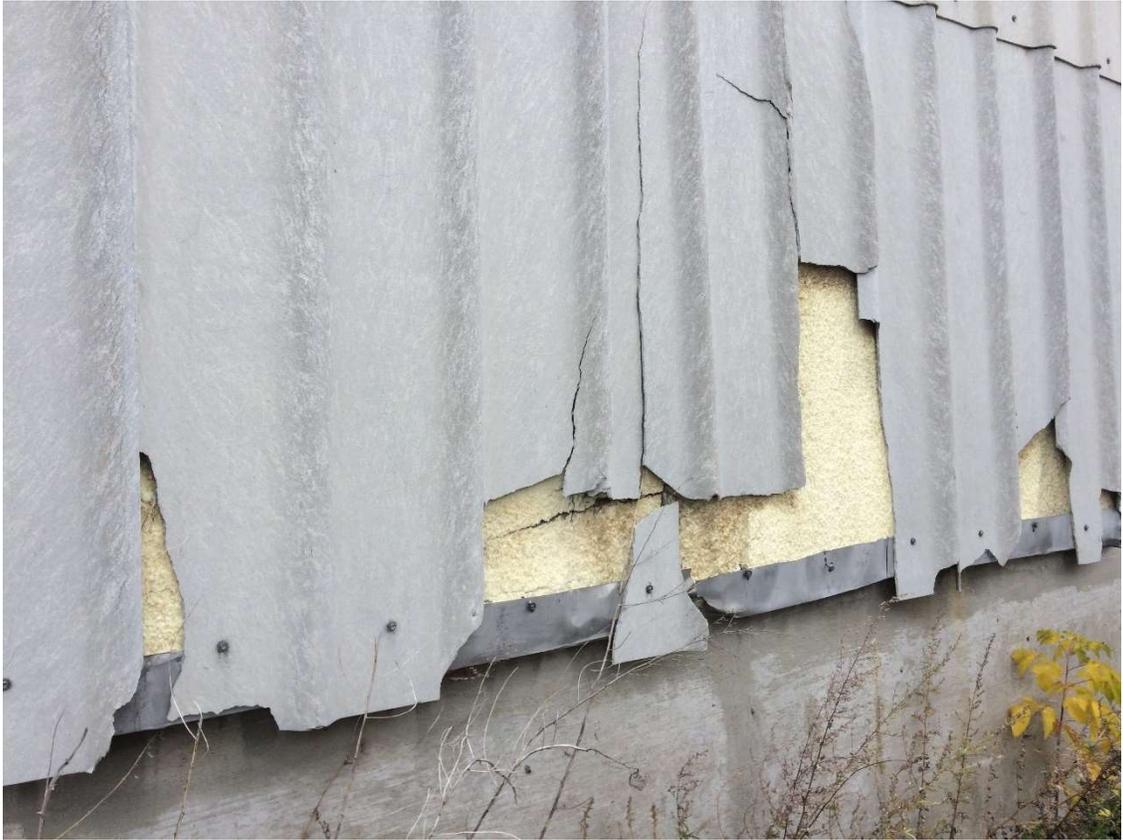
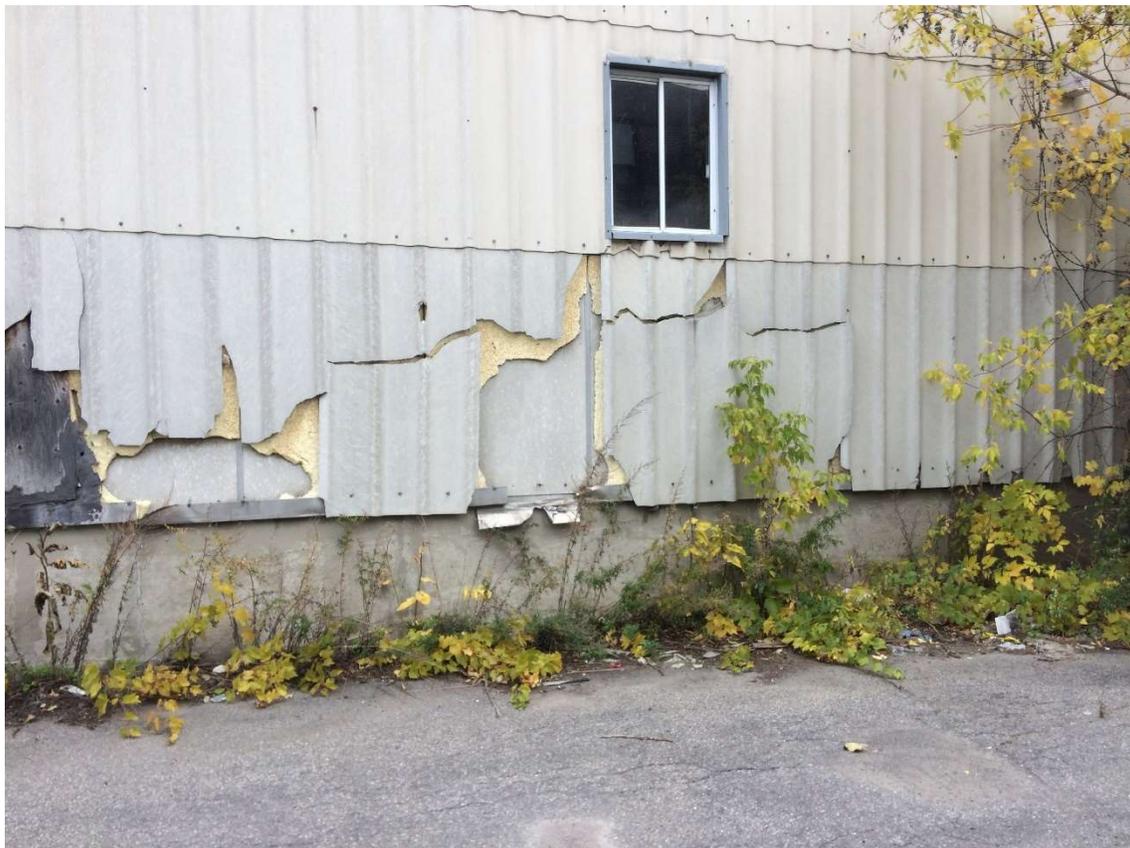
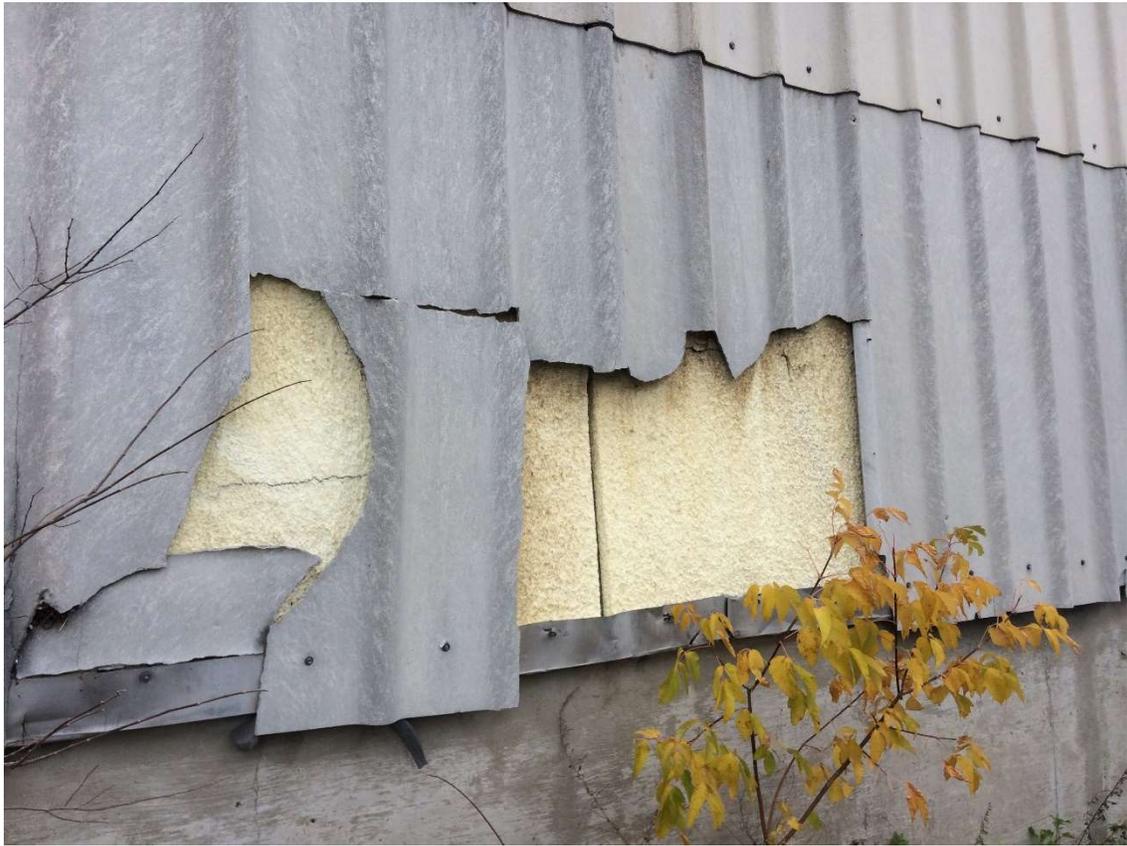
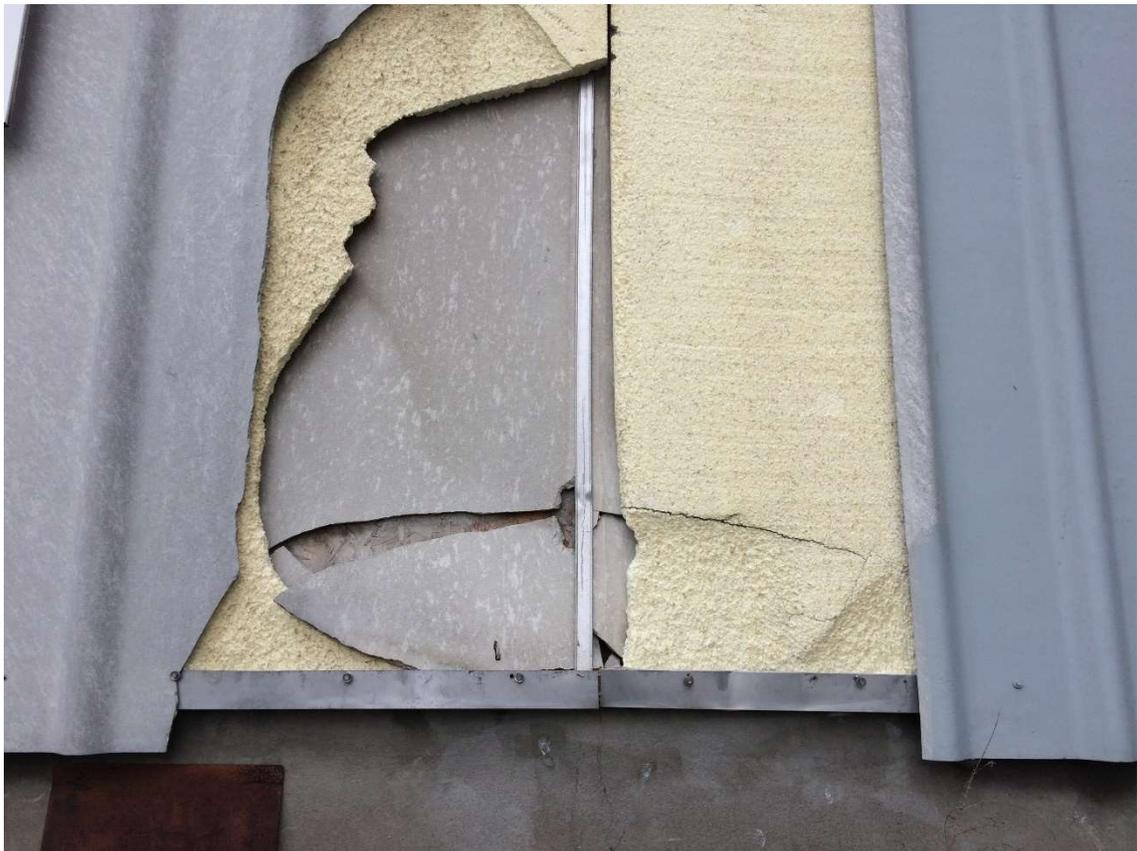
En ce qui concerne le recouvrement des parties entrepôts et lien-corridor, qui ne relève pas de la discipline structure en tant que tel, on peut tout de même constater à la lumière des photos 28 à 36 que ce revêtement est extrêmement endommagé.

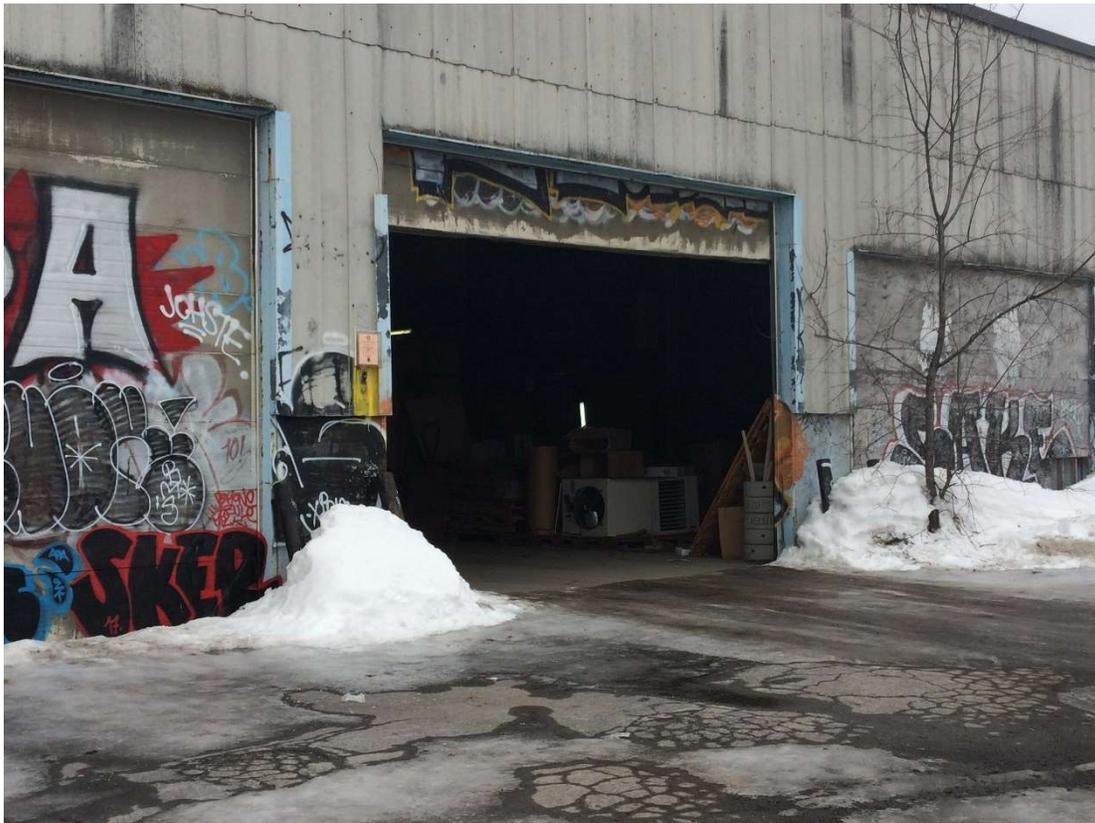
La structure des cadres de portes et les cadres eux-mêmes sont tous à remplacer.

Photo no 38 La structure des cadres de portes et les cadres eux-mêmes sont tous à remplacer

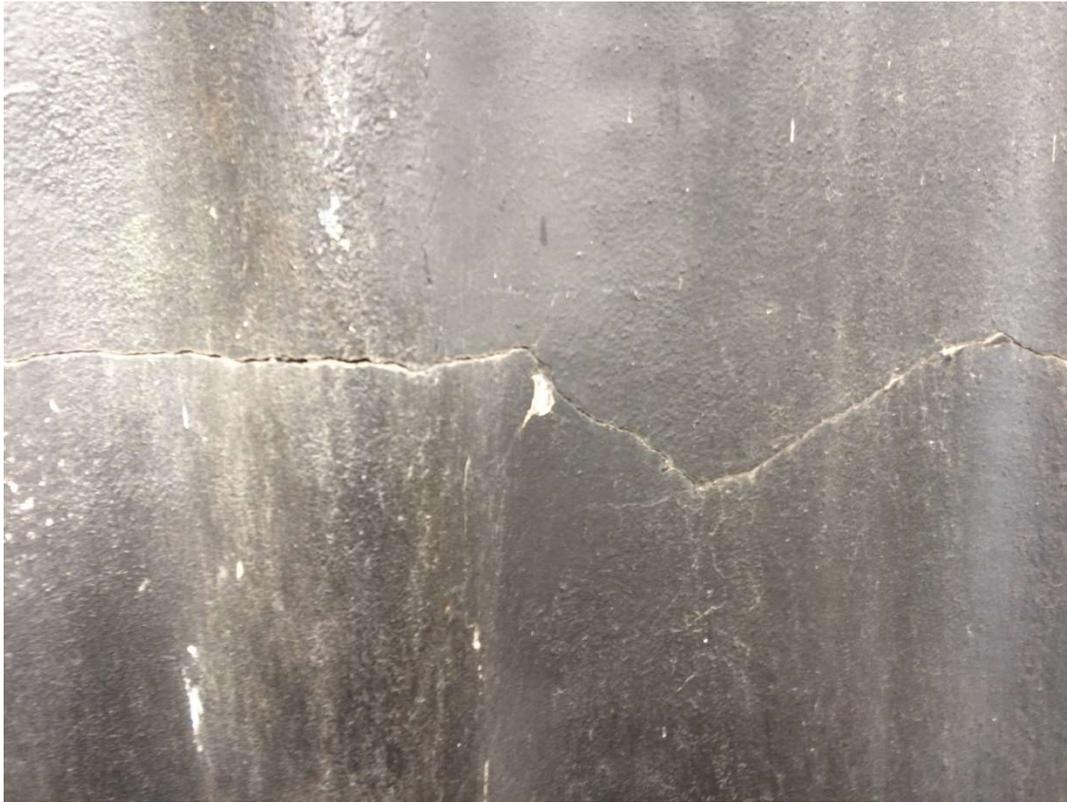
Plusieurs fissures sont à réparer un peu partout dans les trois parties. Plusieurs dénivelés de dalle à corriger.

Photo no 39 Plusieurs fissures sont à réparer un peu partout dans les trois parties. Plusieurs dénivelés de dalle à corriger

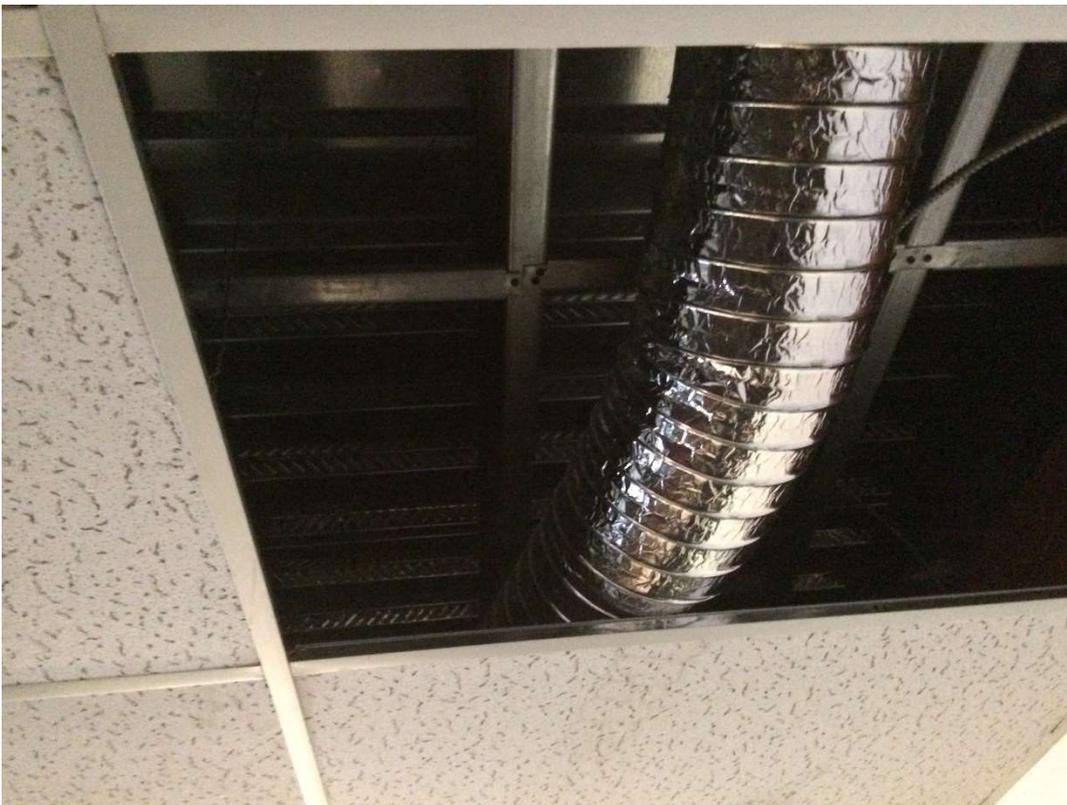
Structure de la mezzanine possiblement structurellement non conforme et non adéquatement protégée contre le feu.

Photo no 40 Structure de la mezzanine possiblement structurellement non conforme et non adéquatement protégée contre le feu

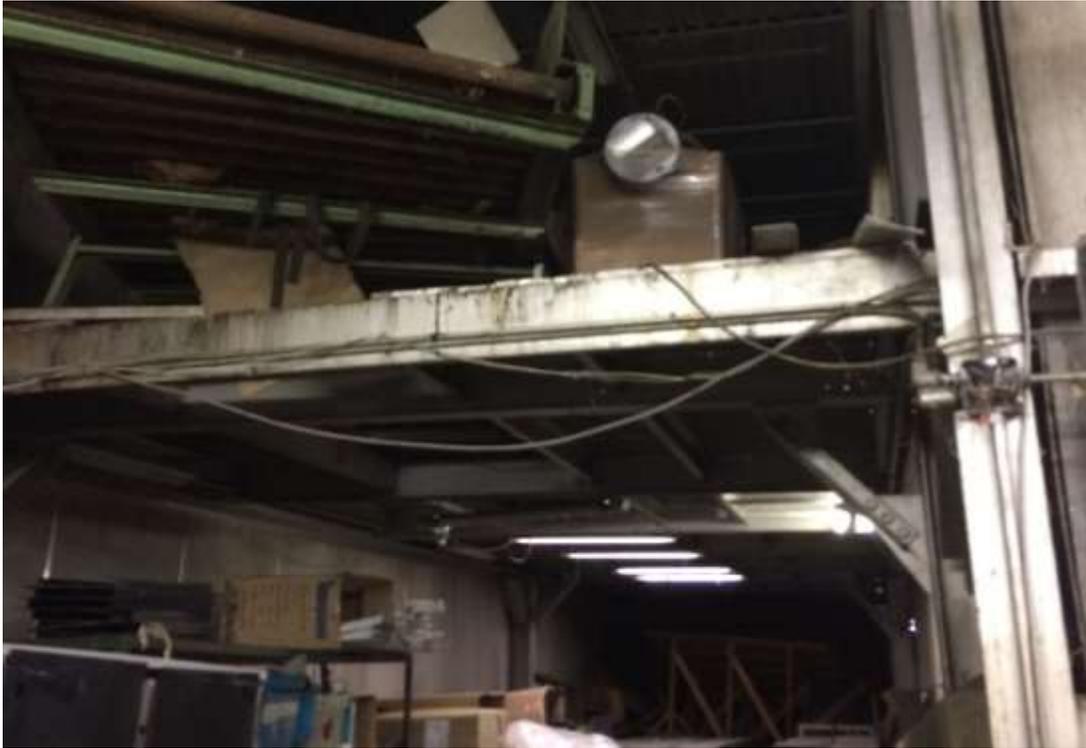
Structure de la mezzanine du lien-corridor non conforme et non adéquatement protéger contre le feu.

Photo no 41 Structure de la mezzanine du lien-corridor non conforme et non adéquatement protéger contre le feu
