Le 4700, St-Ambroise, Montréal

Rapport d'état d'immeuble

Discipline : STRUCTURE (Charpente) DE BÂTIMENTS

sylvain **Parr** & associés inc.

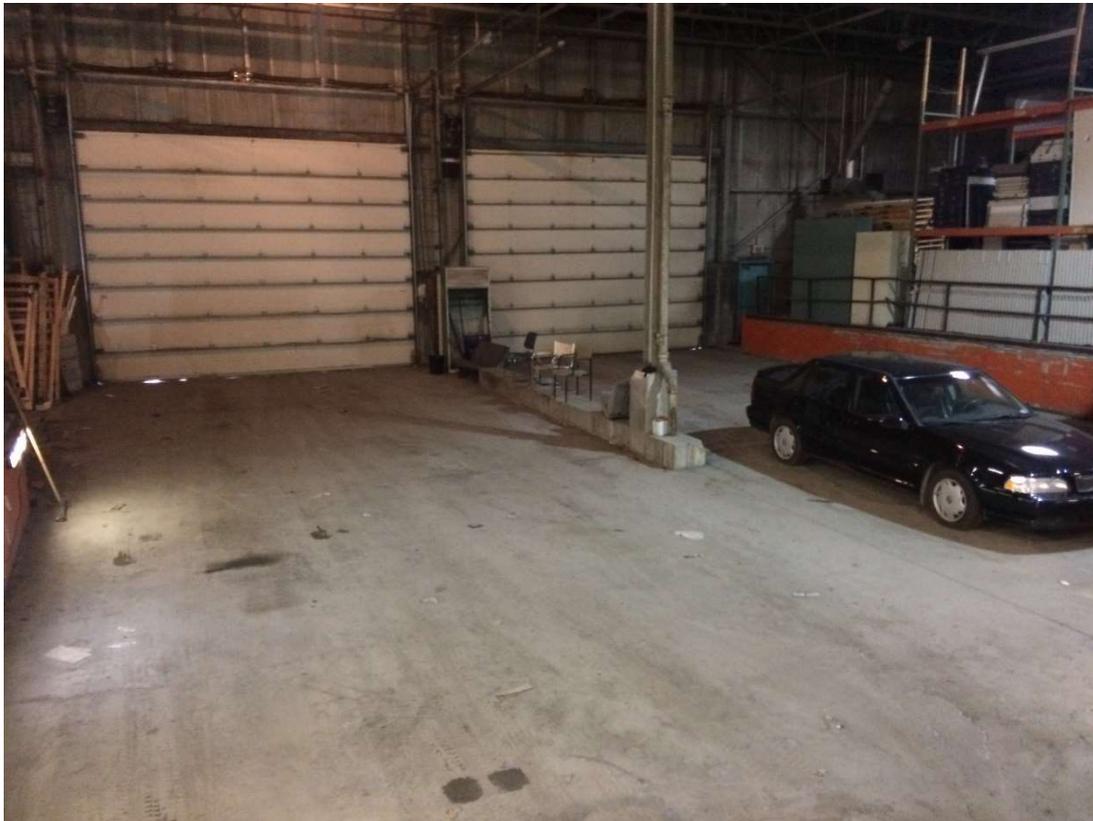
Rehaussement de la dalle sur sol pour, si requis, déplacer les débarcadères vers l'extérieur du bâtiment.

Photo no 42 Rehaussement de la dalle sur sol pour, si requis, déplacer les débarcadères vers l'extérieur du bâtiment

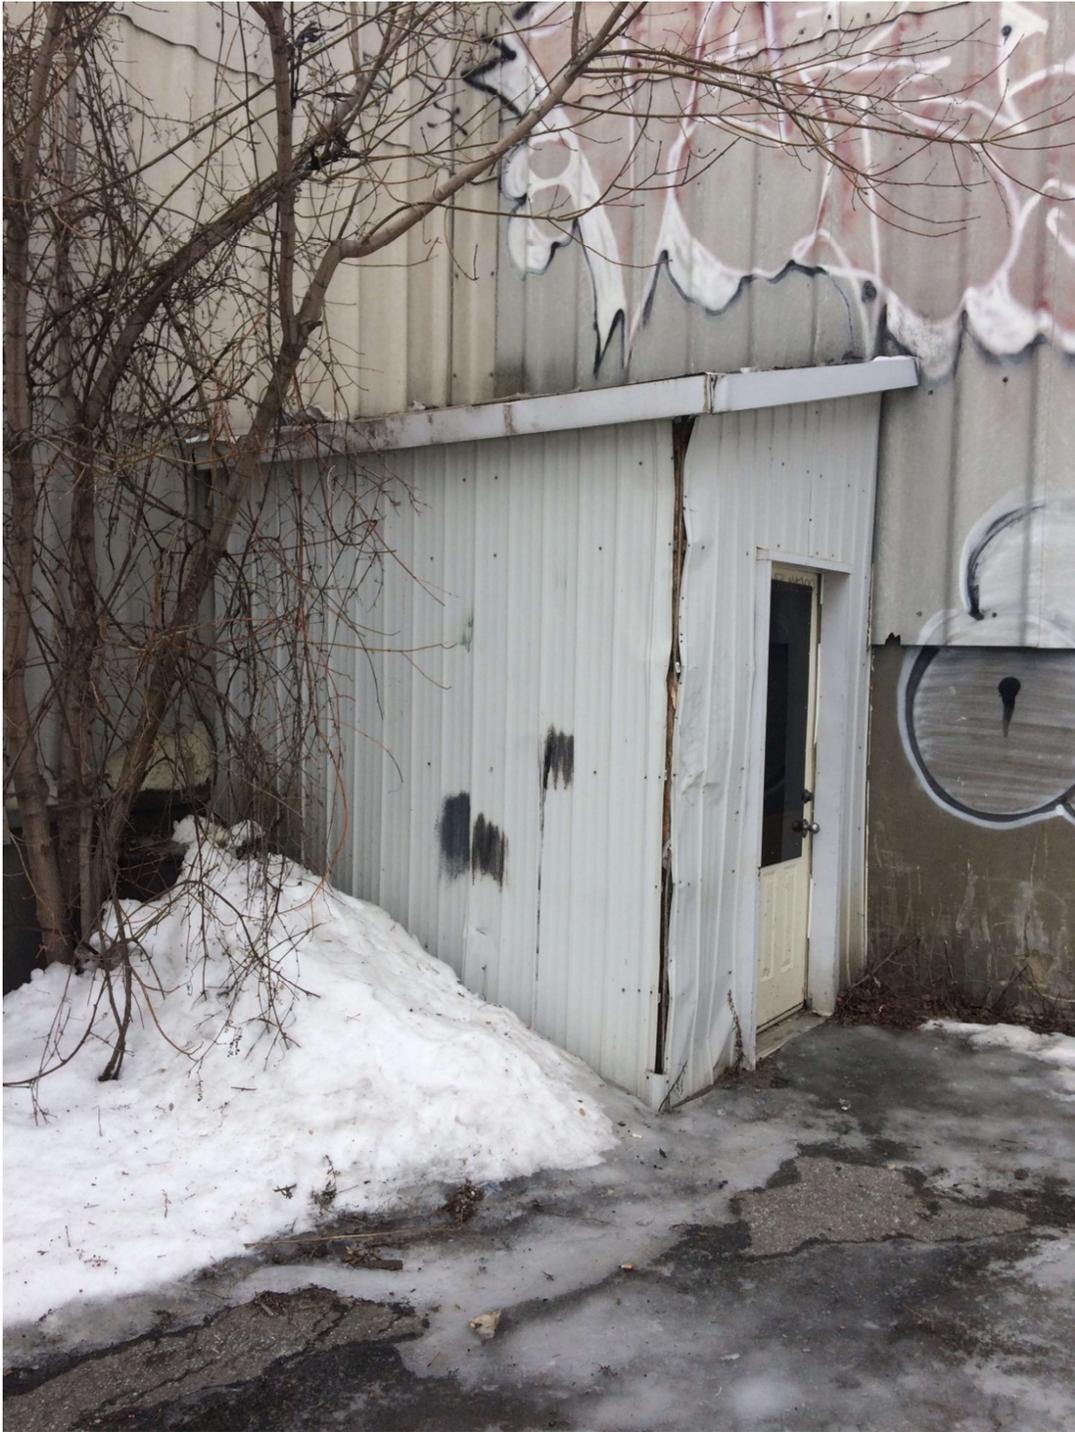
Cabanon non conforme à refaire.

Photo no 43 Cabanon non conforme à refaire

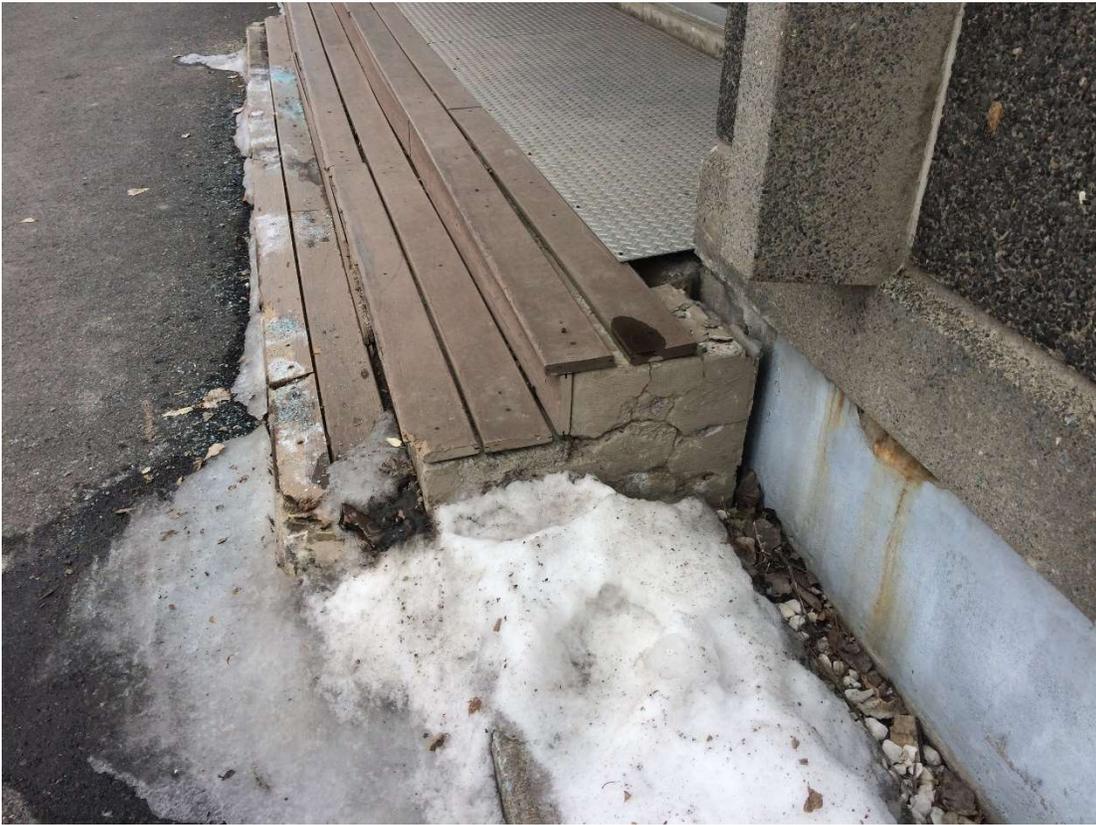
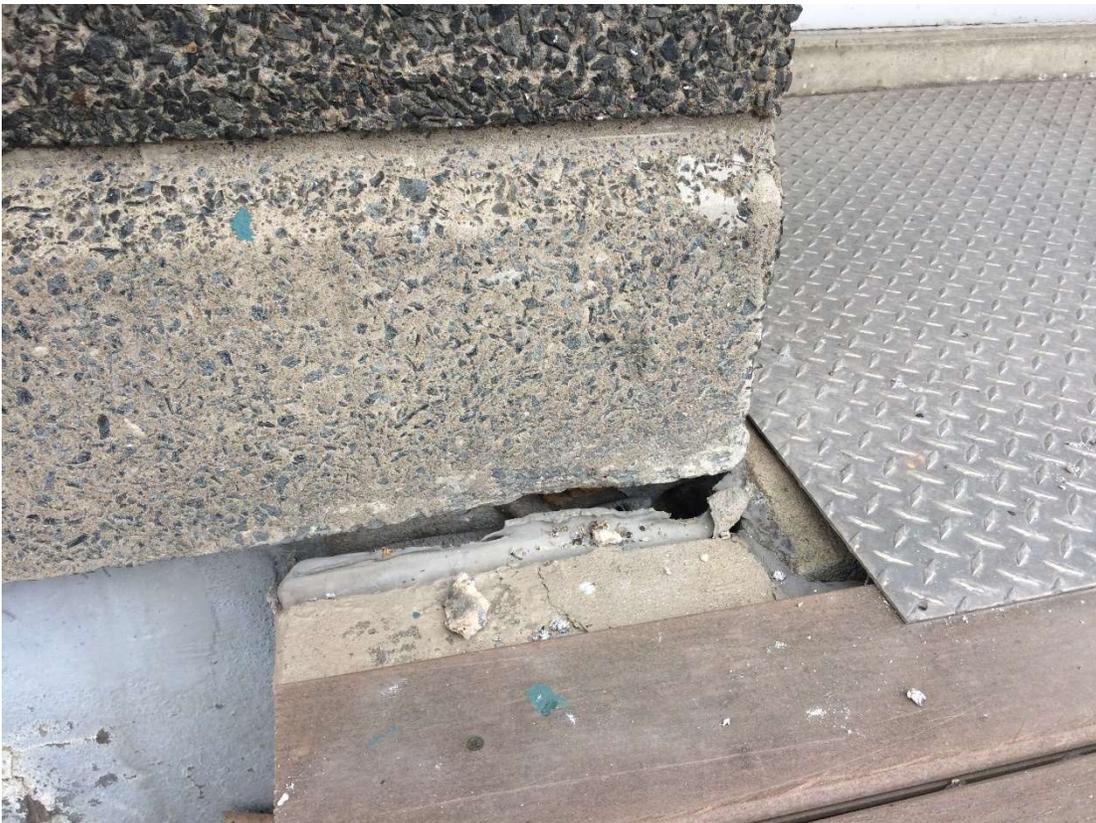
Escalier à refaire à neuf.

Photo no 44 Escalier à refaire à neuf

Photo no 45 Escalier à refaire à neuf
