**CARACTÉRISATION DE MATÉRIAUX  
ET PRODUITS SUSCEPTIBLES  
DE CONTENIR DE L'AMIANTE (MSCA)**

4700, RUE SAINT-AMBROISE  
MONTRÉAL, QC

**N/RÉF. 17.3151.MCA**

**Octobre 2017**

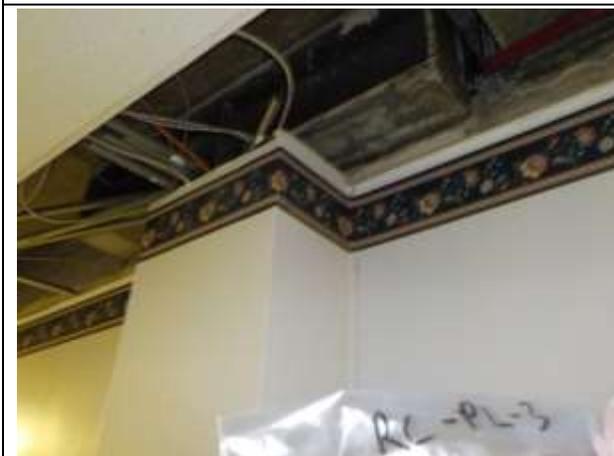
**RC-PL-3** : Rez-de-chaussée – mur de division – plâtre blanc et ciment brun – **traces d'Amosite**

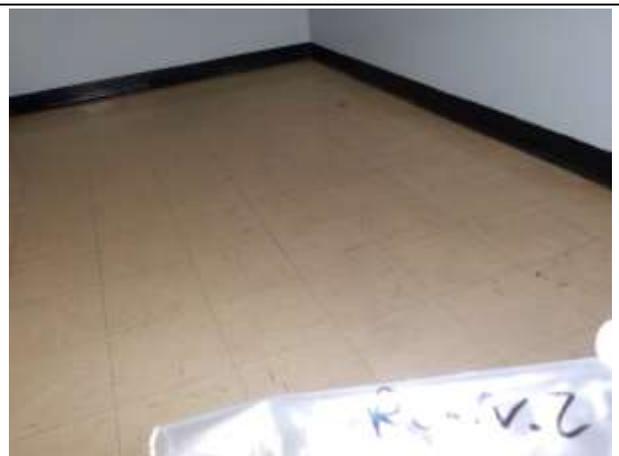
**RC-TV-2** : Rez-de-chaussée – plancher – Tuiles de vinyle – **Chrysotile 12.7381 %**

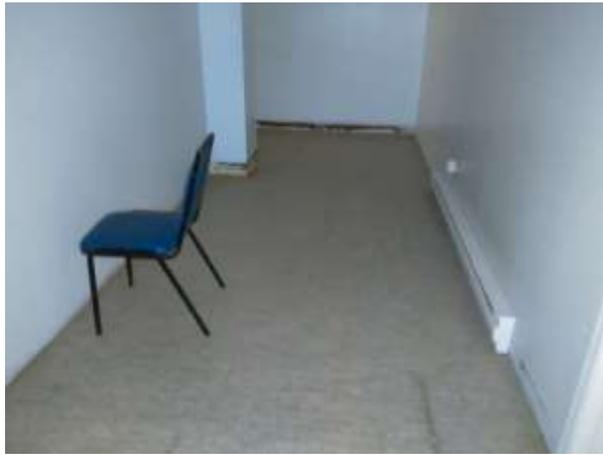
**RC-TV-3** : Rez-de-chaussée – plancher – Tuiles de vinyle  
- Chrysotile 12.3085 %

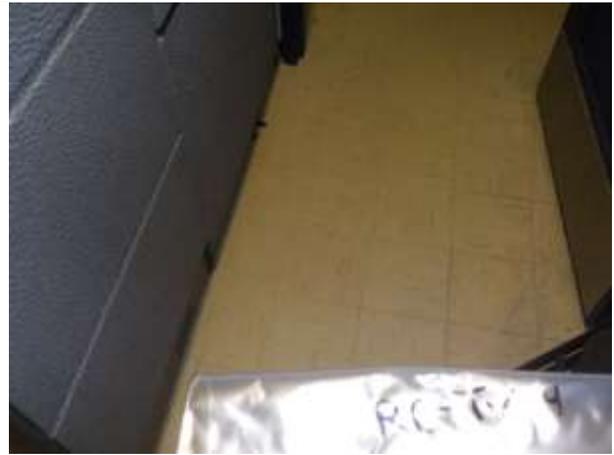
**RC-TV-4** : Rez-de-chaussée – plancher – Tuiles de vinyle - Chrysotile 13.9261 %

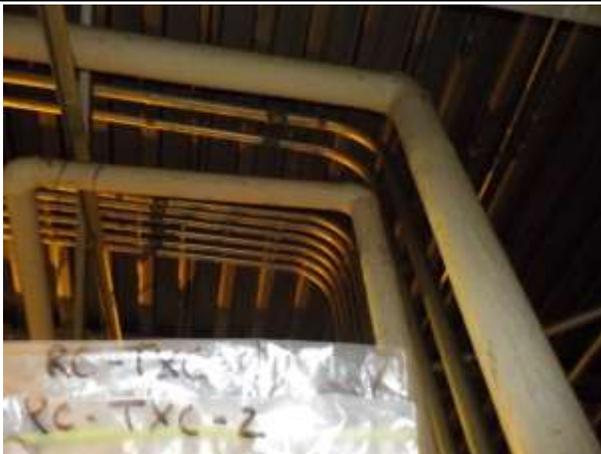
**RC-TXC-1 & RC-TXC-2** : Rez-de-chaussée – plafond – Calorifuge de tuyauterie – sections en coude – **Chrysotile 35-45%**

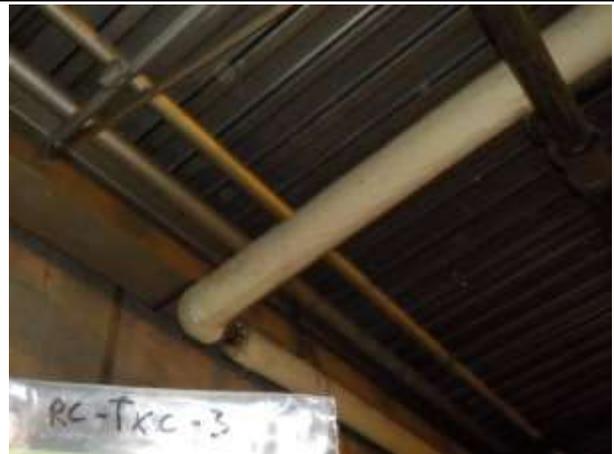
**RC-TXC-3** : Rez-de-chaussée – plafond – Calorifuge de tuyauterie – section en coude – **Chrysotile 35-45%**

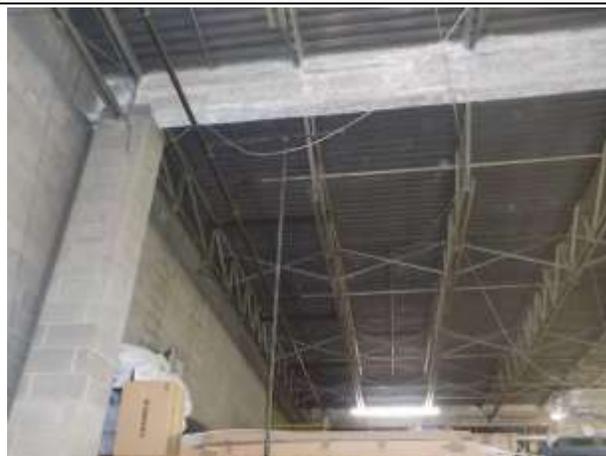
**RC-CFG-3** : Rez-de-chaussée – poutre horizontale –  
Flocage – **Amosite 55-60%**

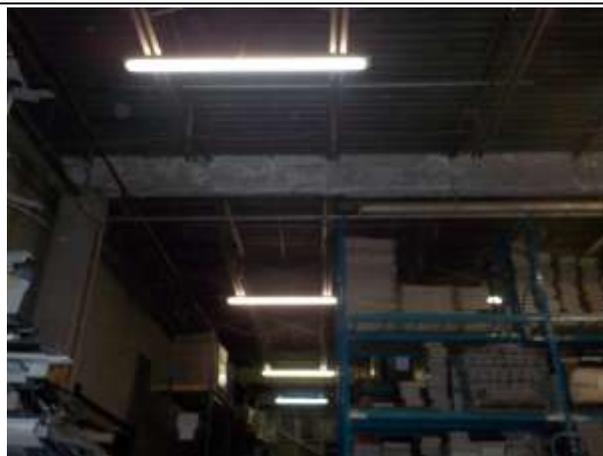
**RC-CFG-4** : Rez-de-chaussée – poutre horizontale –  
Flocage – **Amosite 55-60%**

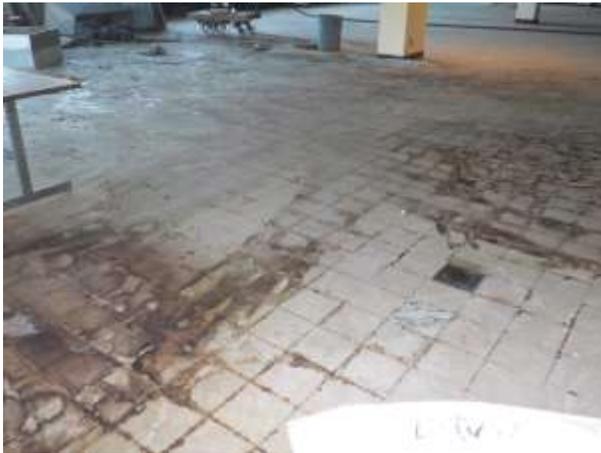
**2-TV-1** : 2<sup>e</sup> étage – plancher – tuiles de vinyle - **Chrysotile**  
13.5223 %

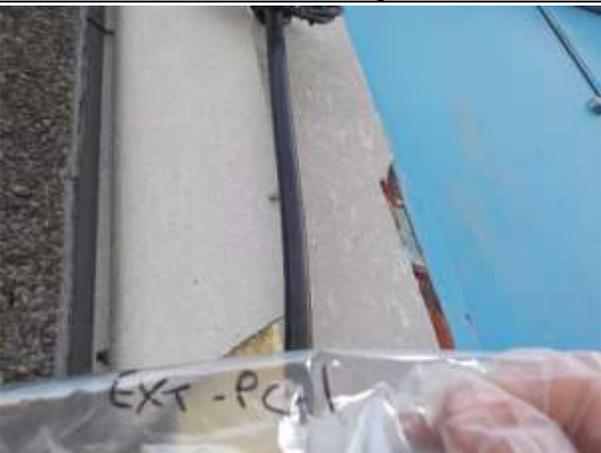
**EXT-PC-1** : Extérieur – mur extérieur – panneau de fibrociment ondulé – **Chrysotile 50-55 %**

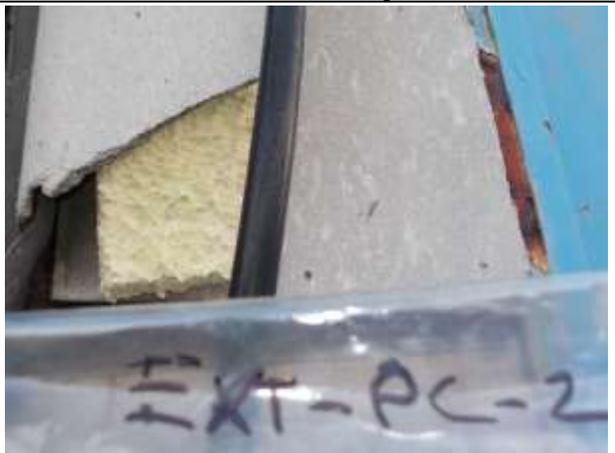
**EXT-PC-2** : Extérieur – mur extérieur – panneau de fibrociment plat – **Chrysotile 50-55 %**

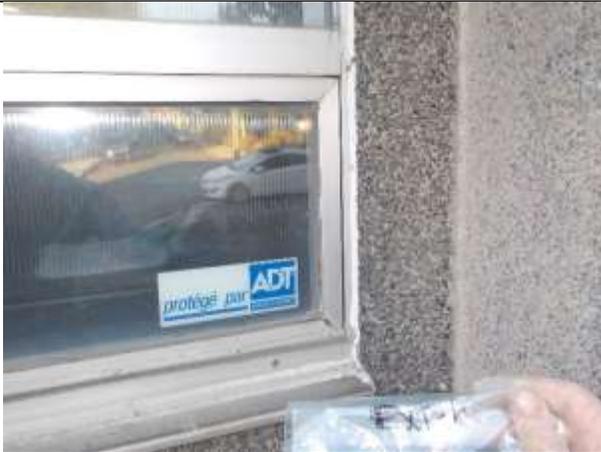
**EXT-F** : Extérieur – calfeutrage de fenêtre – **Chrysotile** <  
1%

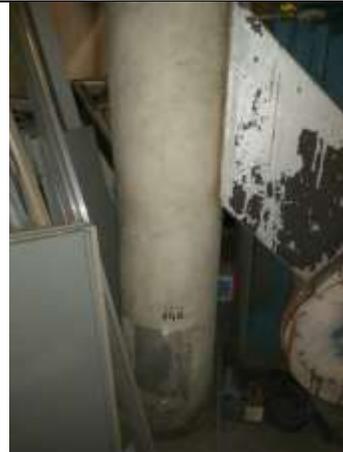
**RC-TX-3** : Rez-de-chaussée – système de chauffage –  
Calorifuge de tuyauterie – section rectiligne – **Présence  
présumée, non-échantillonné**
