Montréal, le 6 décembre 2018

Objet :Rapport volumétrique des matériaux devant faire l'objet d'une réfection au 4700 rue Saint-Amboise. Rev01

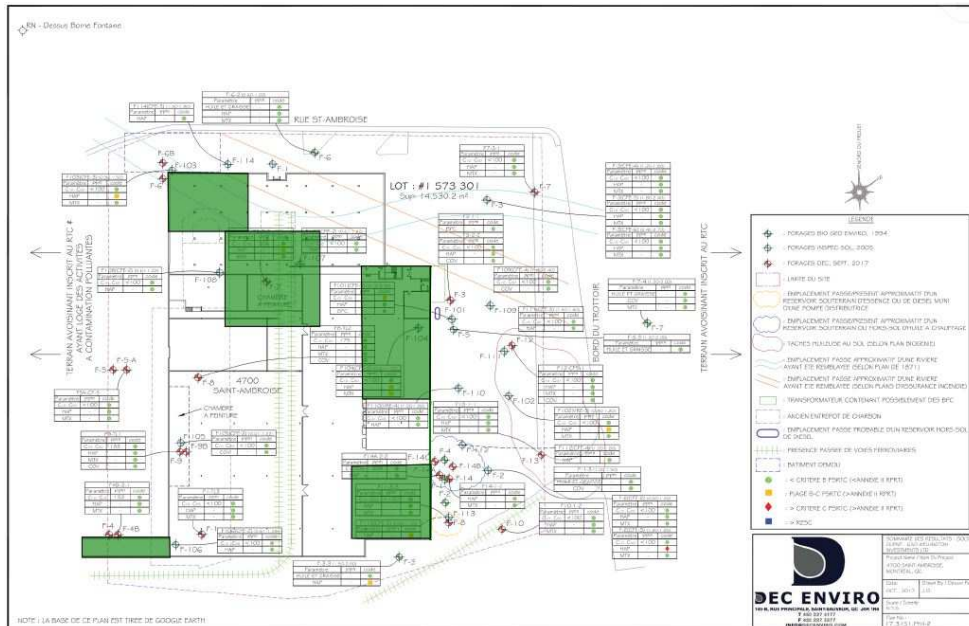
- Plancher
 - Démolition de la dalle sur sol pour l'excavation des sols contaminés supérieur aux normes exigées pour le commercial dans le cas où les contaminants de types C10-C50 devront être retirés ou à la découverte d'un plus grand volume de contaminant sont trouvés, 100% de la dalle sur sol devra être démolie.
 - Travaux en sous-œuvre des semelles filantes et isolées en cours de travaux pour supporter la structure de l'immeuble et ainsi permettre de retirer les contaminants sous les fondations supportant la structure maitresse
 - Démolition des planchers et de la structure de la passerelle reliant le 4700 au 4710 St-Amboise (cette passerelle devra être démolie dans sa totalité)

Figure 1 Section de plancher à retirer pour décontamination (en vert)

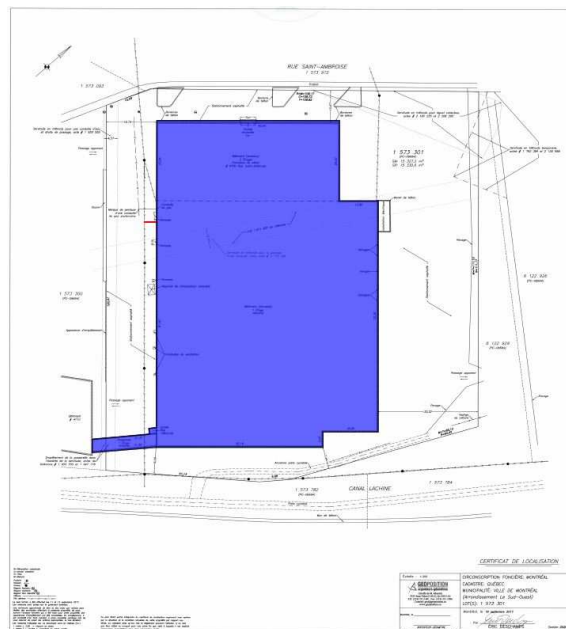
- Toiture
 - Démolition et disposition des poutrelles et pontages métallique, contenant des produits ou sous-produit d'amiante supérieur aux normes (100% de la structure de toit).
 - La démolition de la structure de toit entrainera le remplacement des poutrelles métalliques, le pontage, l'isolant thermique contaminé par les infiltrations d'eau ainsi que le remplacement de la membrane de toiture.
 - Démolition de la toiture de la passerelle reliant le 4700 au 4710 St-Amboise (cette passerelle devra être démolie dans sa totalité)

Figure 2 Surface de toiture avec poutrelles contaminées à retirer (en bleu)

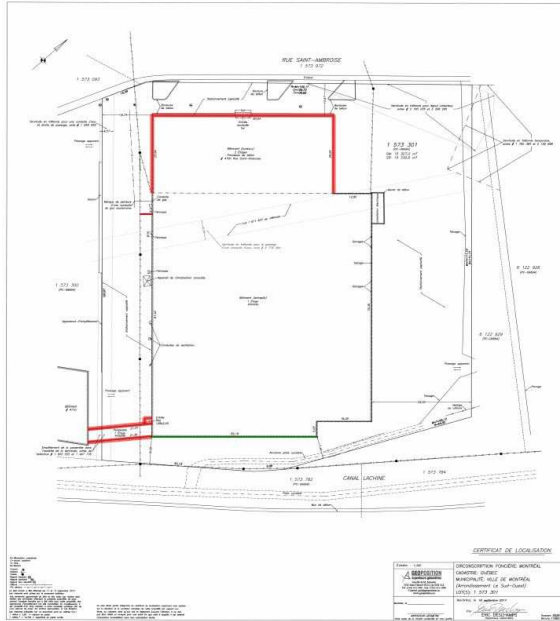
- Enveloppe du bâtiment
 - Retirer les panneaux de béton préfabriqué ayant des liens attaches structurales précaires (structure de l'immeuble et structure du panneau) (100%)
 - Réparation de l'assise structurale pour les nouveaux panneaux de bétons.
 - Retirer les matériaux contenant des produits ou sous produits d'amiante (100%) (parement de la section de l'entrepôt).
 - Démolition de l'enveloppe de la passerelle reliant le 4700 au 4710 St-Amboise. (Cette passerelle devra être démolie dans sa totalité)

Figure 3 Enveloppe de bâtiment structurellement instable à retirer (en rouge)
