6.5 Inventaire des zones programmatiques existantes

6.6 Inventaire du mobilier existant

Programme fonctionnel et technique
PARC AHUNTSIC

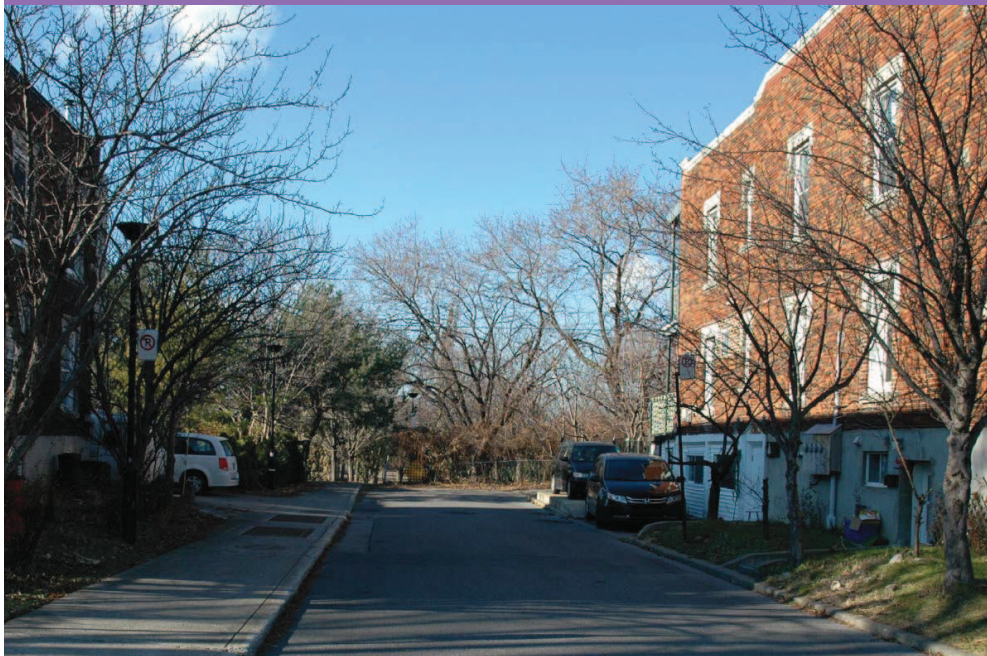
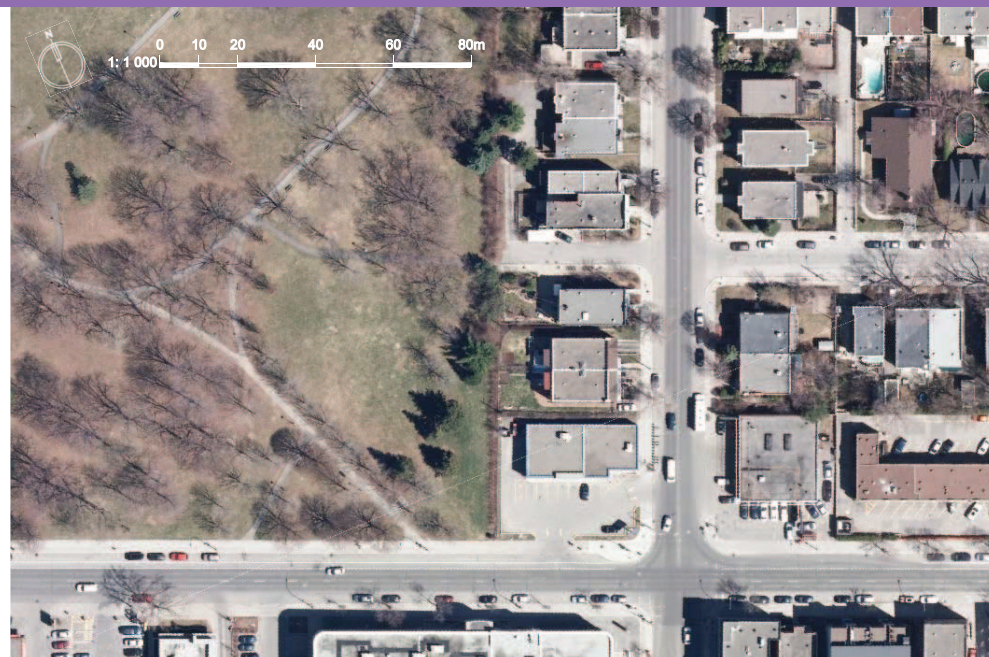
ENTRÉE TERTIAIRE – FLEURY ET BASILE-ROUTHIER

- Absence de signalétique
- Manque de visibilité sur le parc

- Rester à l'échelle d'entrée tertiaire
- Couper les arbres et la végétation sur la largeur de la rue Basile-routhier
- Réduire la longueur de la clôture
- Intégrer des bollards

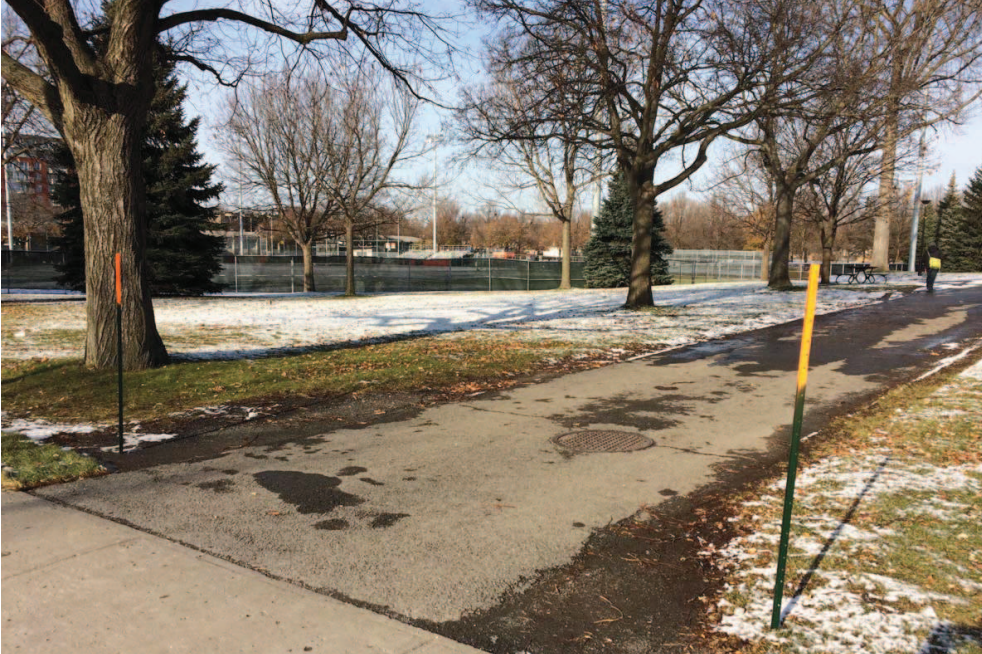
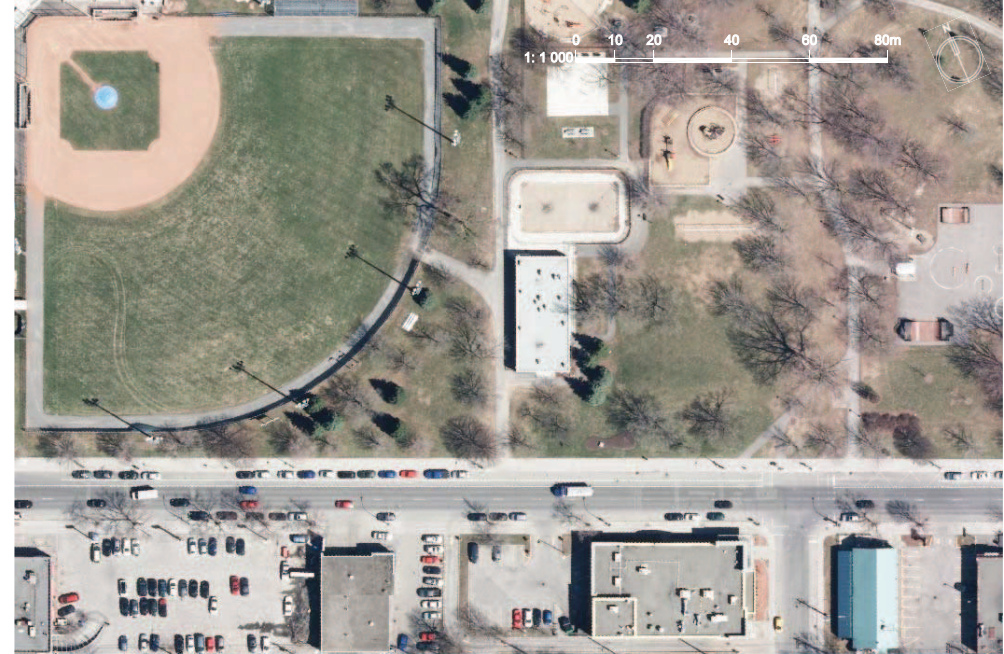
ENTRÉE DE SERVICE – CHALET DU PARC

- Absence de signalétique

- Conserver la fonction d'entrée de service

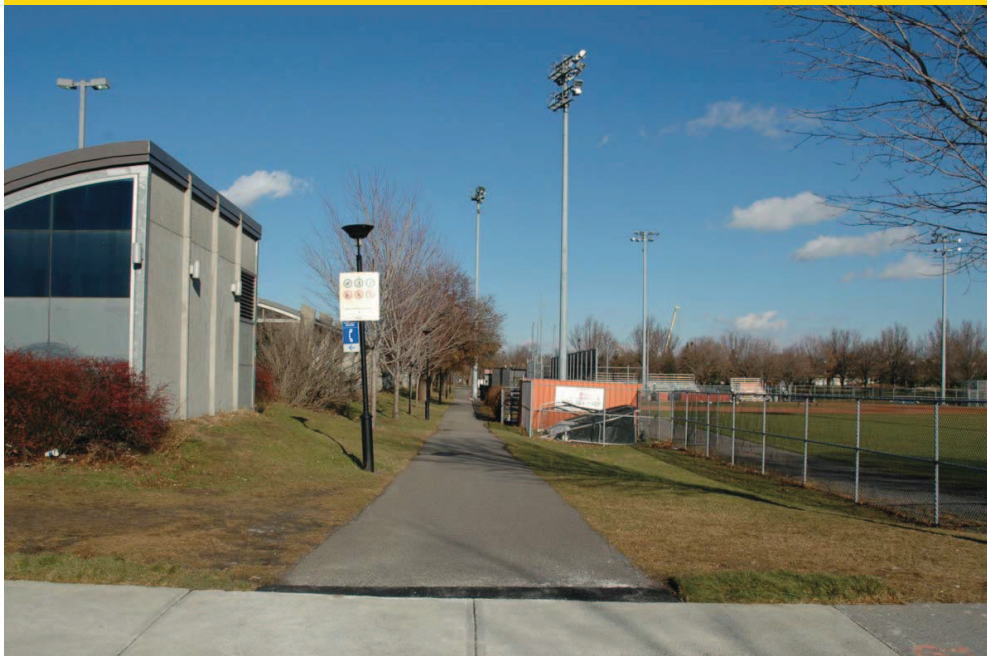
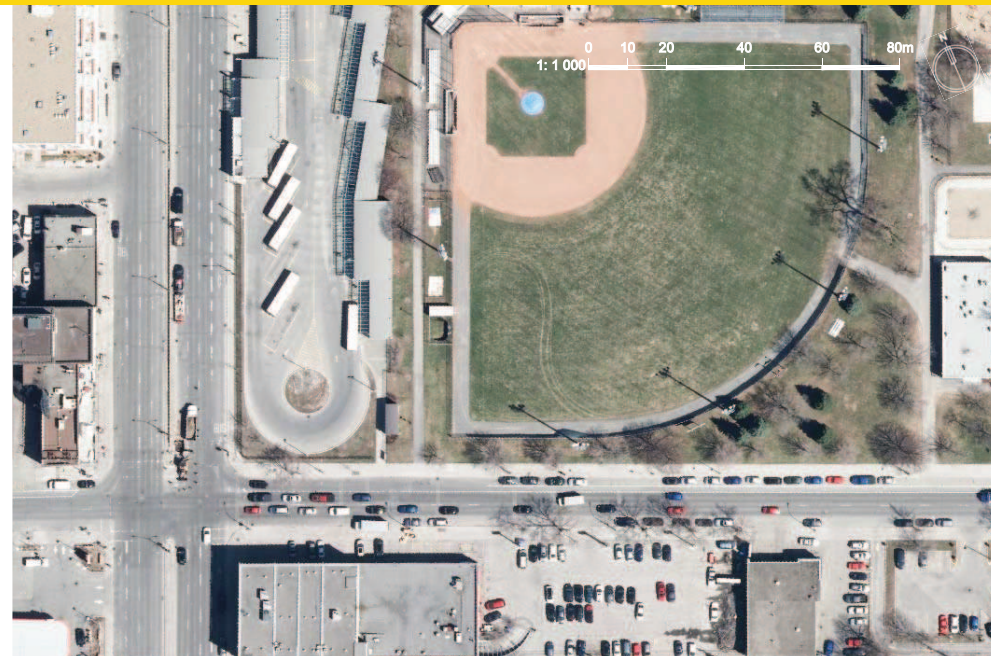
ENTRÉE DE SERVICE – TERRAIN DE BASEBALL

- Signalisation absente

- Améliorer la signalétique
- À transformer en entrée de service pour les nécessités du terrain de baseball

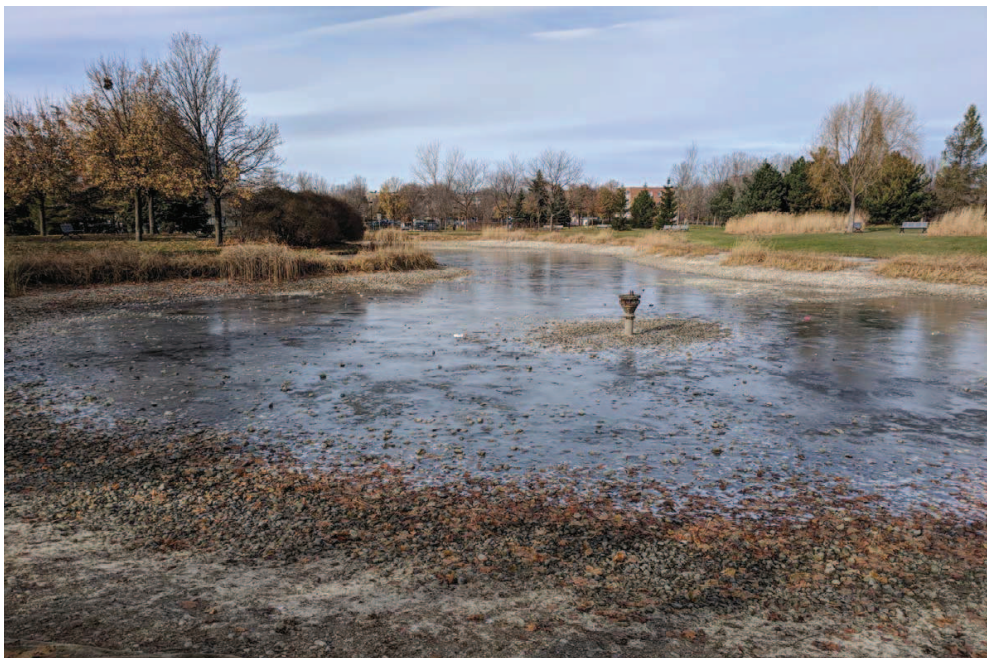
L'étang

- **Étang atrophie**
- **Manque d'accès et de liens universels à l'étang**
- **Espèces envahissantes**
- **Lits de plantation obstruent**

- **Mettre en valeur l'étang**
- **Potentiel de patinoire l'hiver**
- **Moderniser l'étang**
- **Aménager un accès universel**

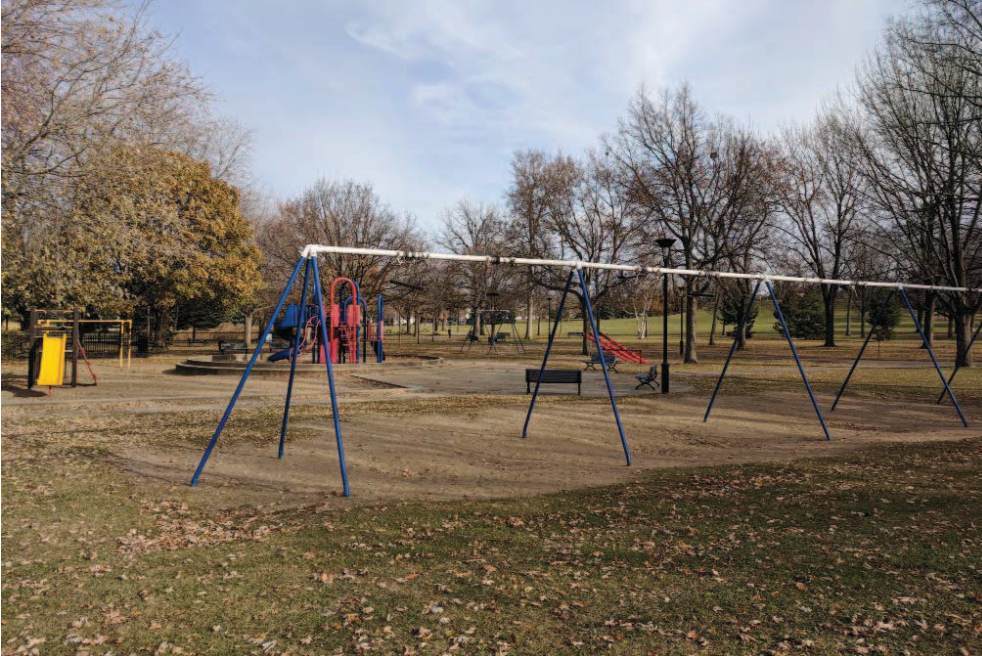
Aire de jeux 5-12 ans

- Aire de jeux désuète
- Manque de connectivité avec l'aire de jeux 2-5 ans

- Réaménager l'aire de jeux pour enfants

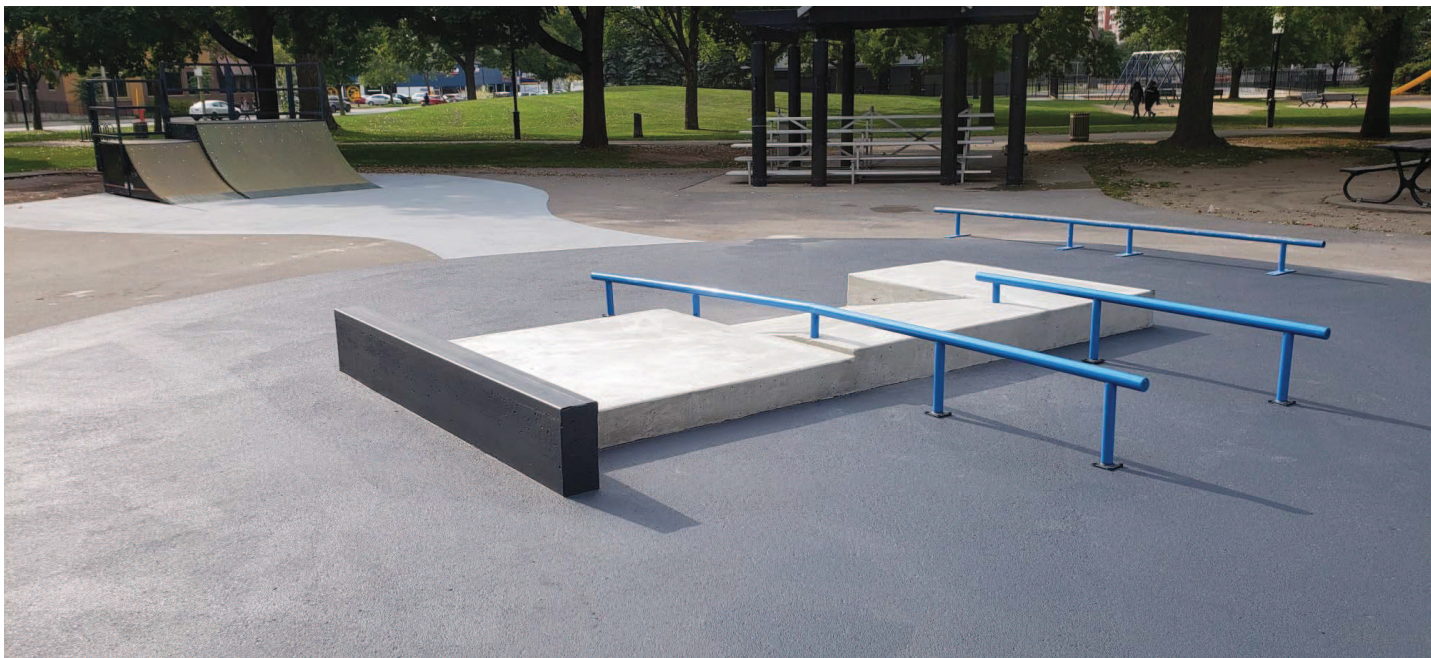
Skatepark

- Aménagement temporaire (réalisé été 2018)

- Réaménager l'aire de « Skate park »
- Améliorer son intégration paysagère
- Potentiel d'utiliser le matériel d'excavation pour la création de topographies dans la zone du skatepark

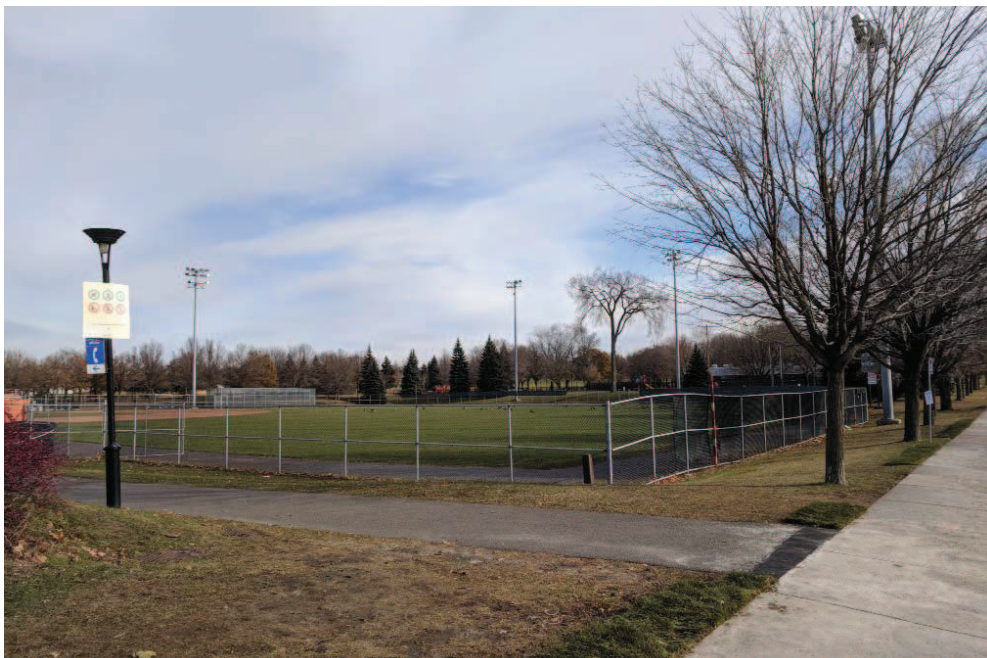
Terrain de baseball

- **Mise à niveau de l'équipement à prévoir**

- **Installer un filet protecteur (arrêt-balle et clôtures) pour empêcher les balles hors terrain**

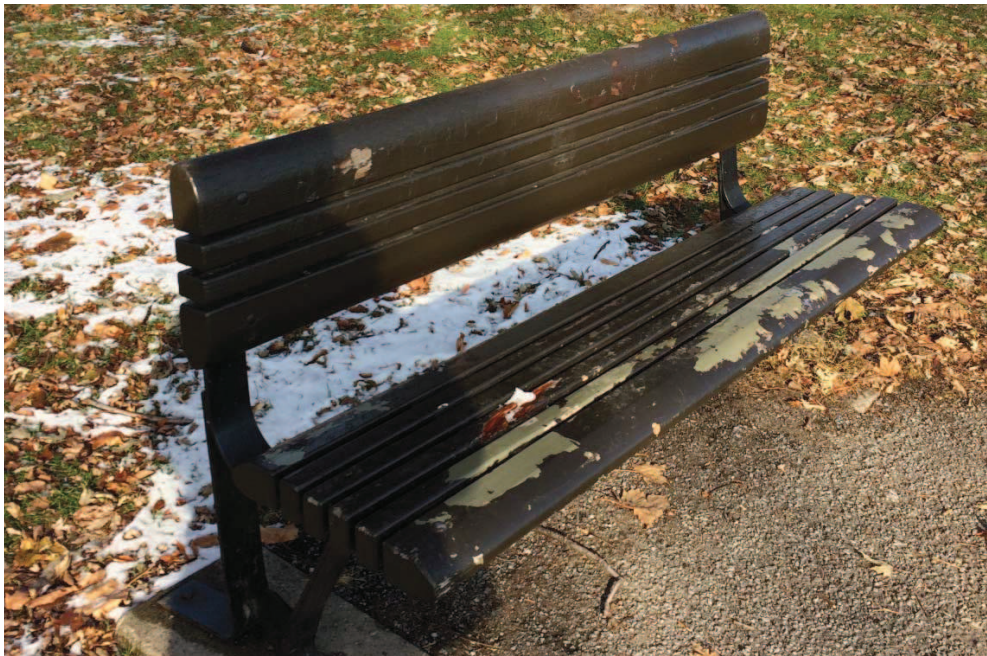
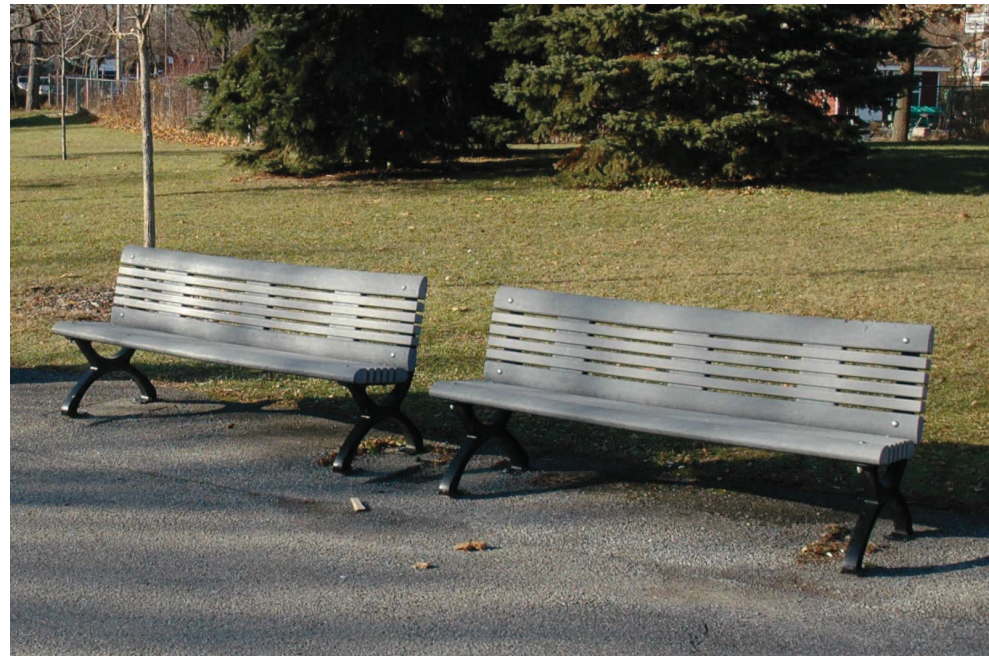
BANC EN PLASTIQUE RECYCLÉ

- Plusieurs bancs sont endommagés
- Surfaces érodées sous les bancs

- Changer les bancs en bois pour ceux en plastique recyclé
- Concentrer les bancs sur le sentier principal
- Ancrer sur dalle de béton apparente

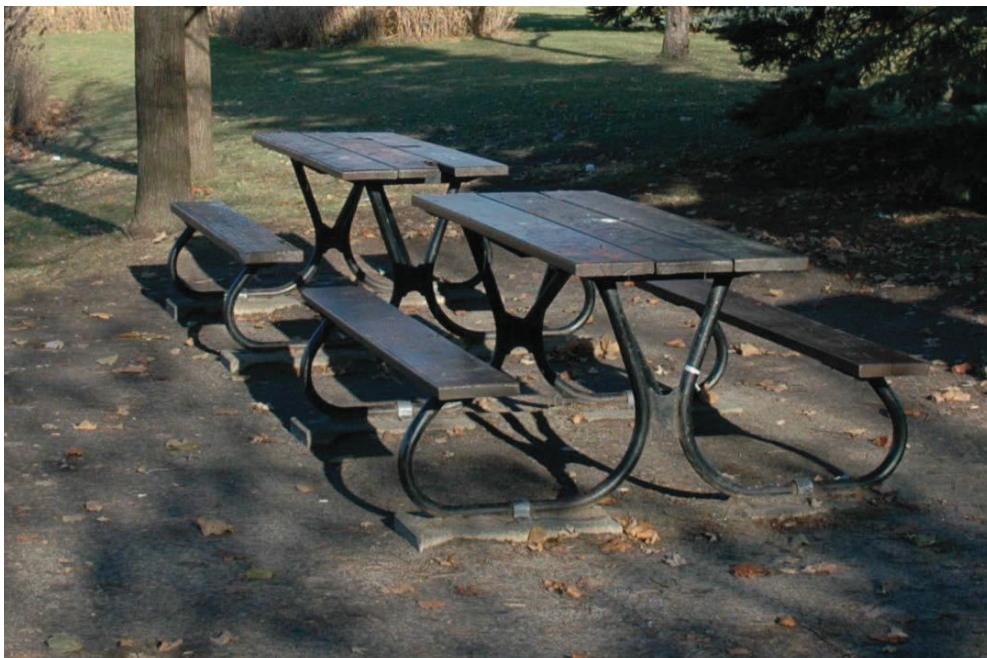
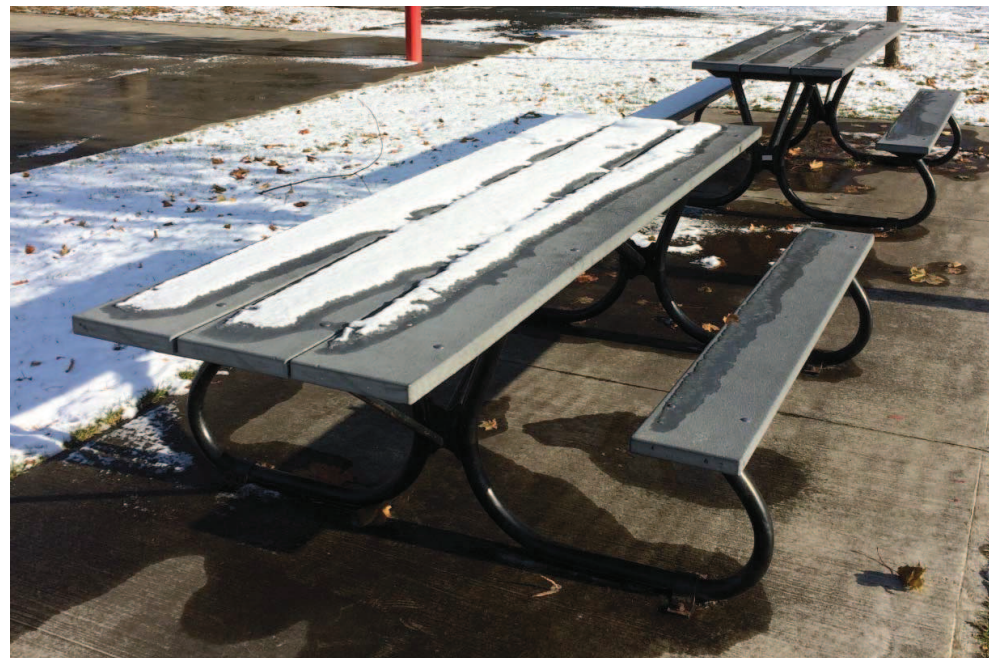
TABLE EN PLASTIQUE RECYCLÉ

- Plusieurs tables sont endommagées
- Manque de tables pour fauteuils roulants

- Remplacer les tables en bois de nouvelle
- Ajouter des tables pour fauteuils roulants
- Ancrer sur dalle de béton apparente

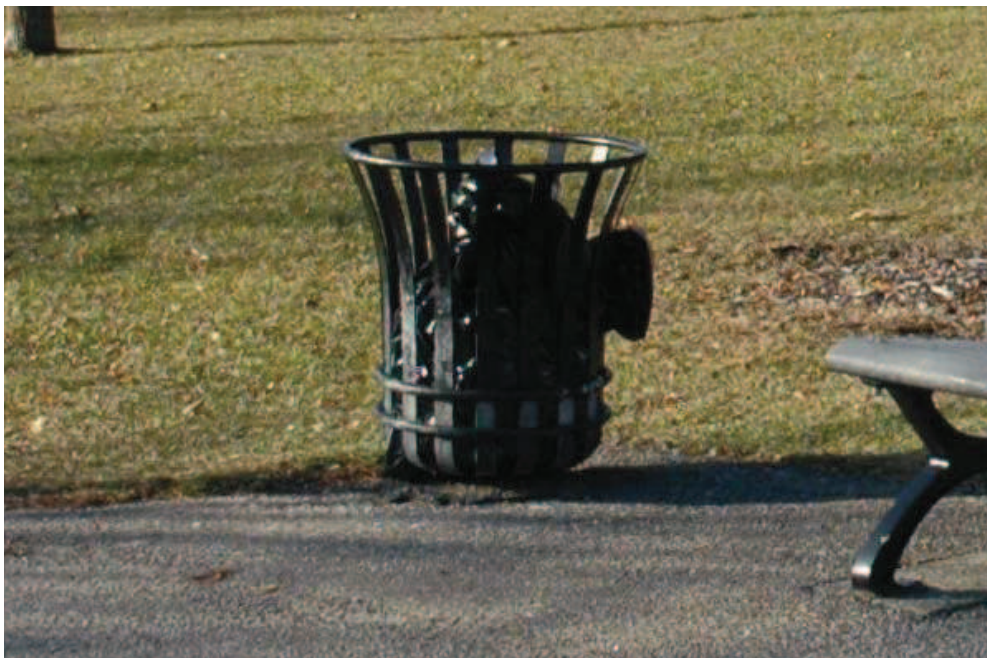
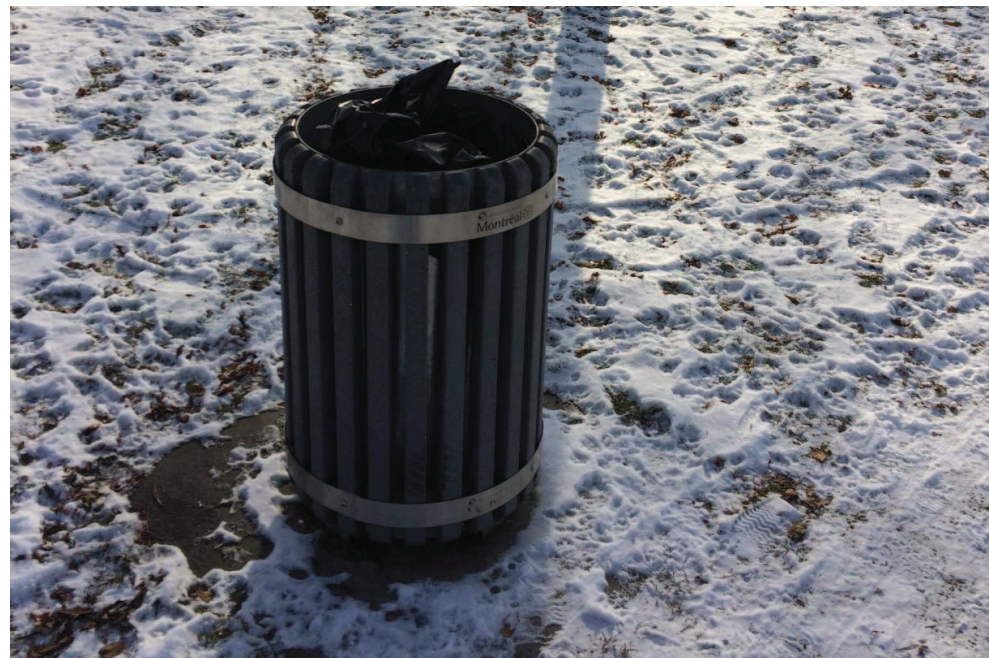
POUBELLE EN PLASTIQUE RECYCLÉ

- Plusieurs poubelles en acier toujours présentes

- Remplacer les anciennes poubelles par de nouvelles
- Intégrer des poubelles doubles avec recyclage
- Relocaliser les poubelles sur le sentier principal

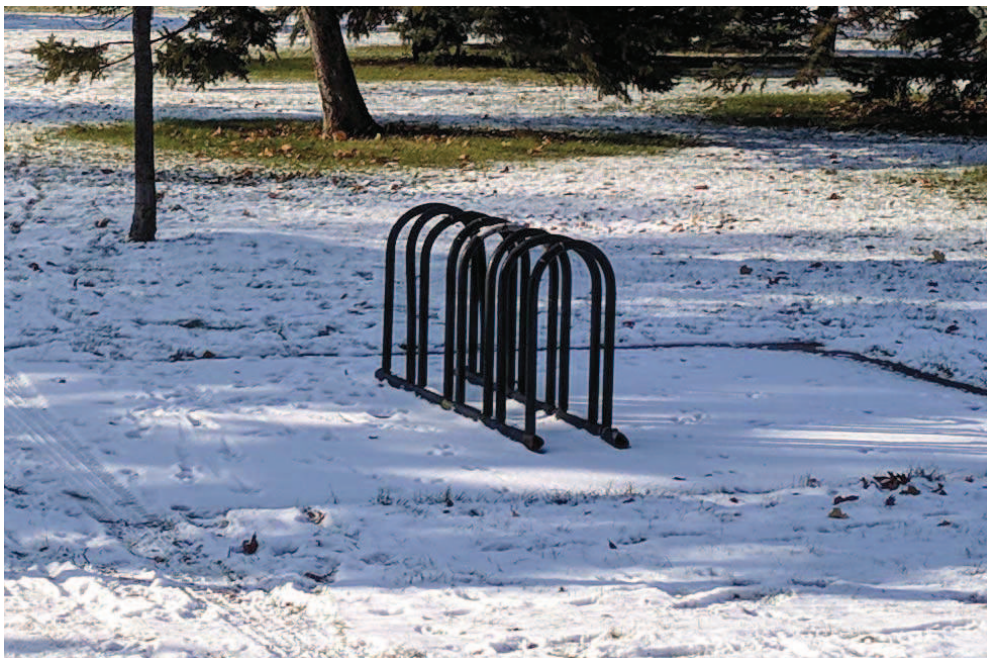
SUPPORT À VÉLOS

- Désuet

- À renouveler

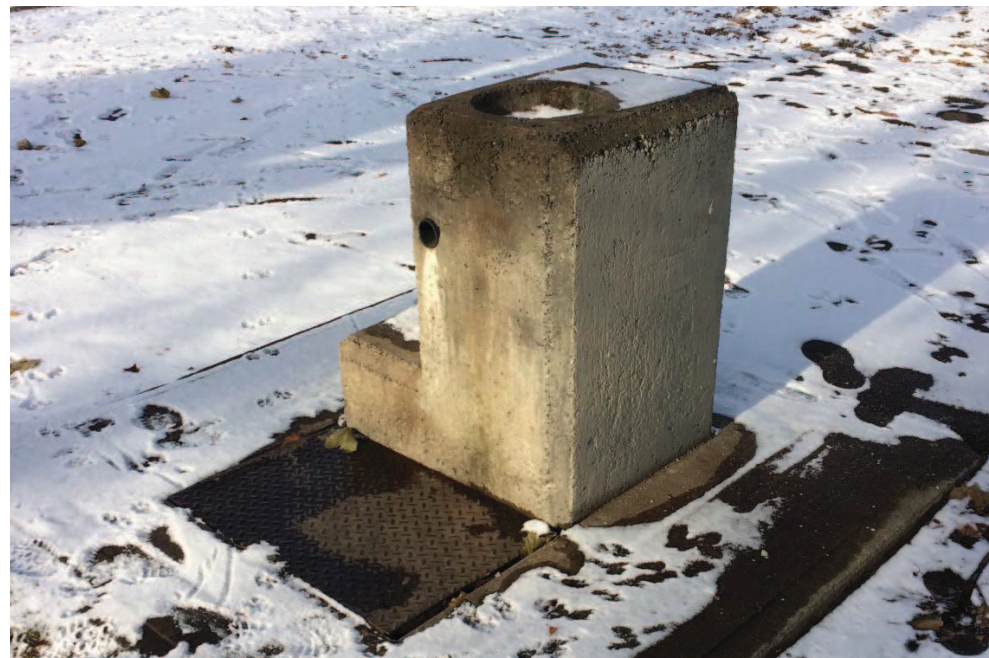
FONTAINE À BOIRE

- Fontaine à boire du skatepark désuète

- À remplacer

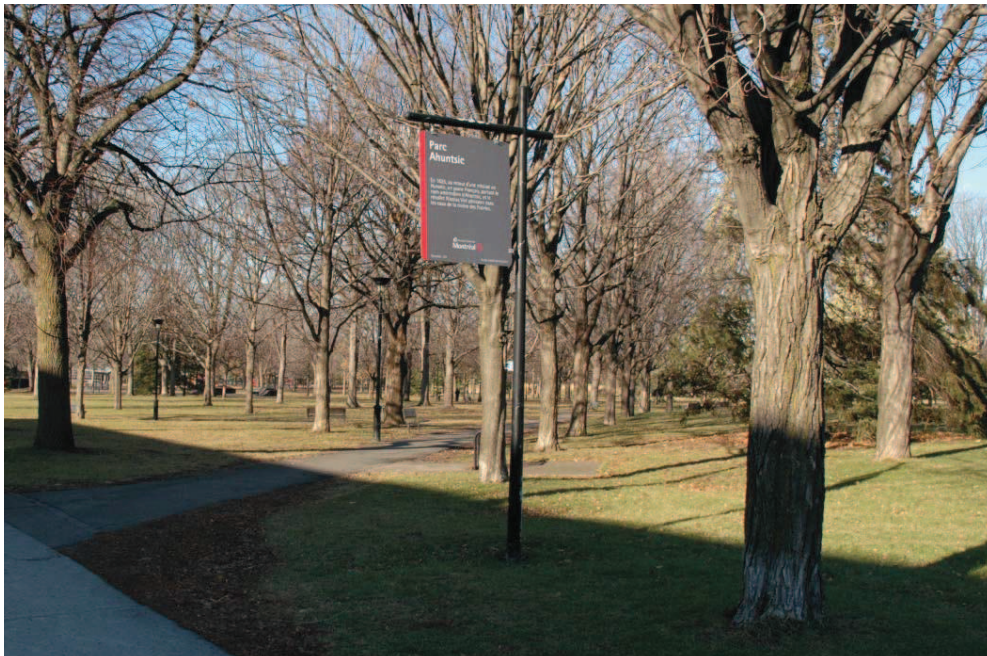
ENSEIGNE

- Plusieurs enseignes sont déficientes
- Maintes entrées n'ont aucune signalisation

- Améliorer l'offre de signalétique

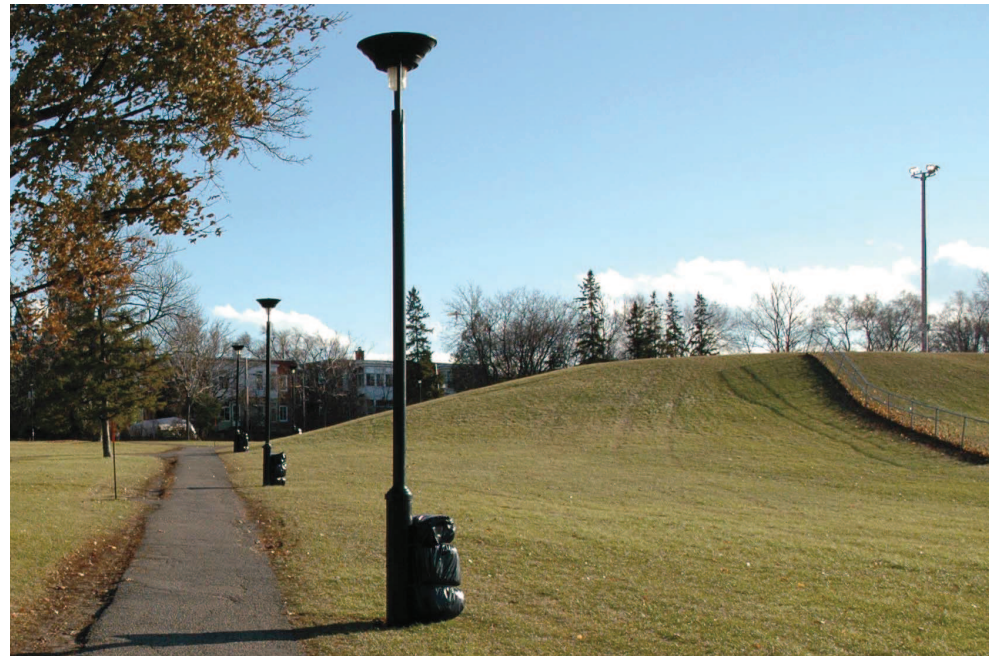
LAMPADAIRE

- Certains lampadaires devront être déplacés pour l'aménagement des nouveaux sentiers

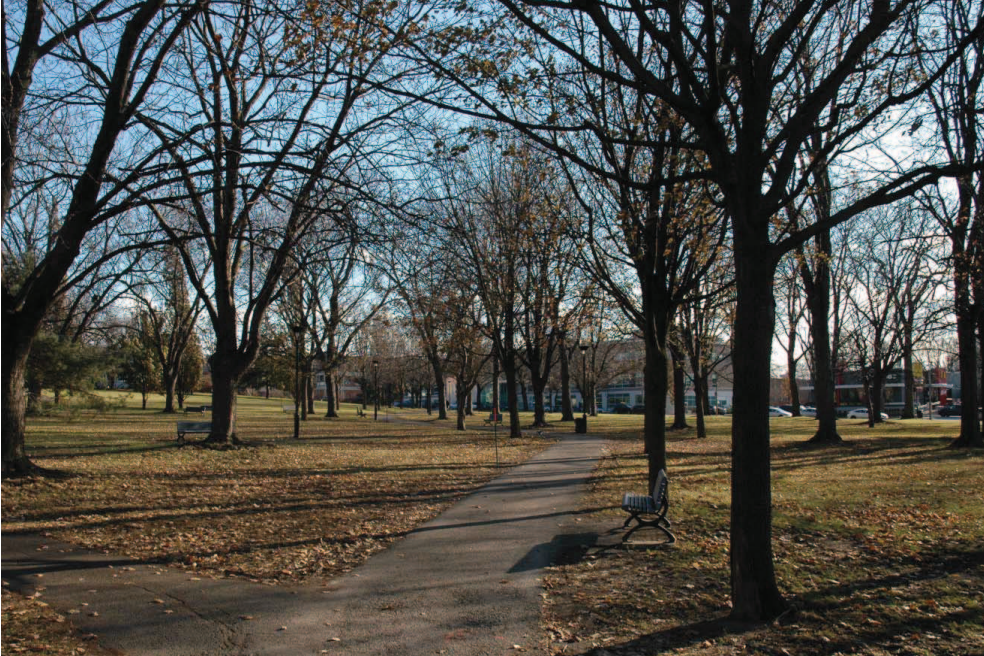
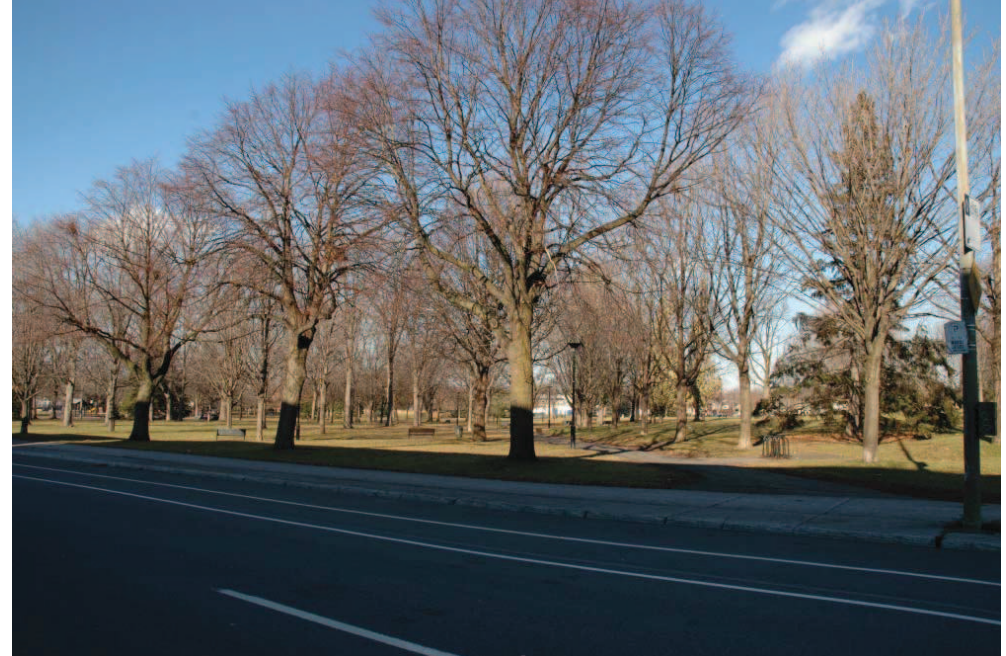
CANOPÉE SECTEUR LAJEUNESSE

- Certaines essences d'arbres malades (frênes)

- Entretien la canopée existante et favoriser son remplacement
- Augmenter le nombre d'arbres

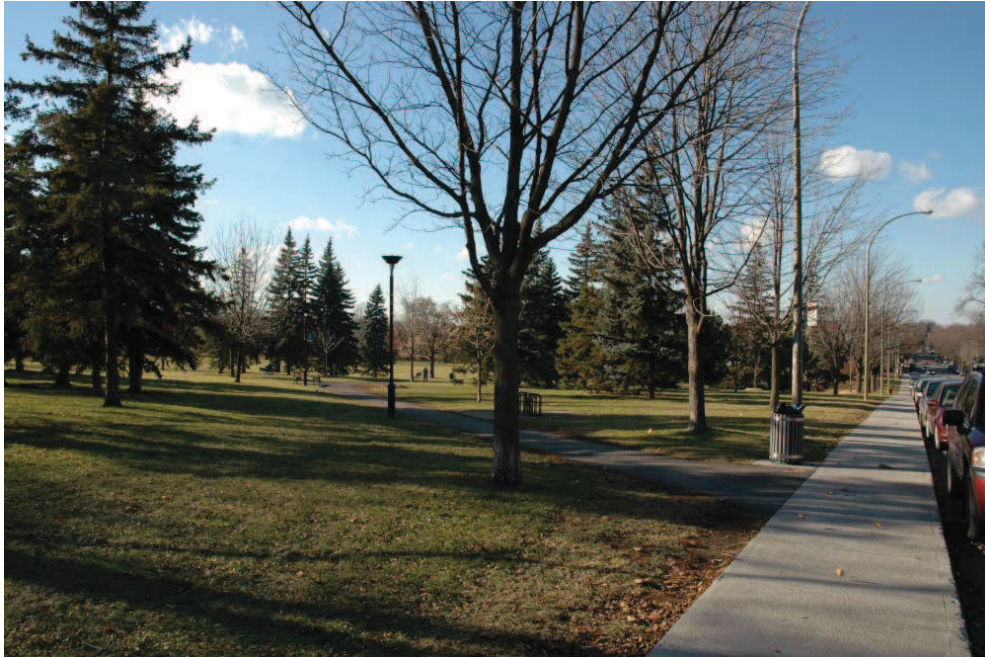
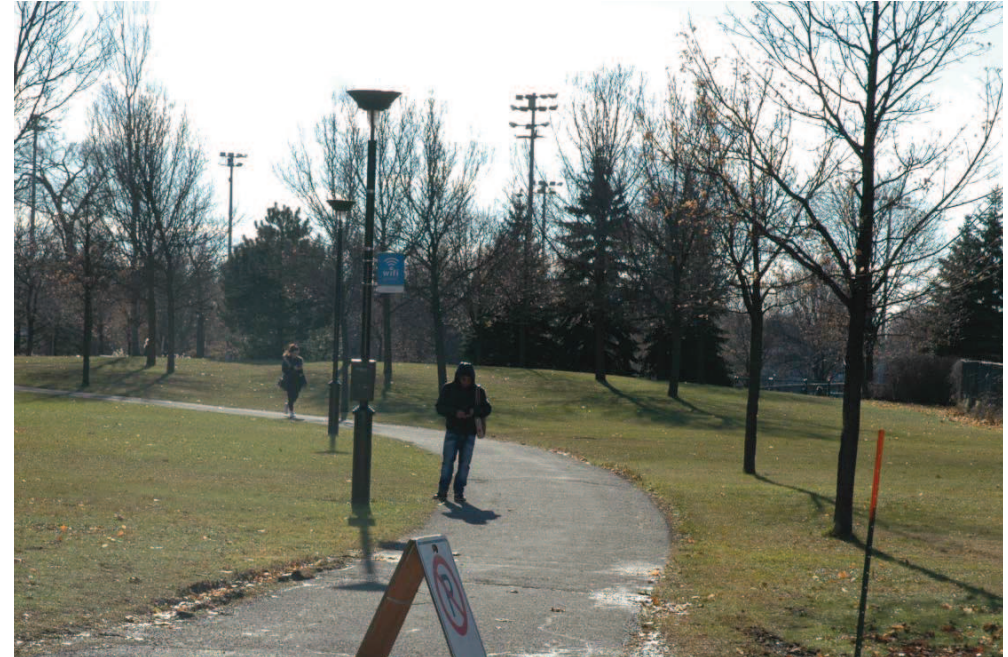
CANOÉE SECTEUR ST-HUBERT

- Canopée relativement minime de par le choix d'arbres plantés (conifères)

- Augmenter le nombre de feuillus
