Séance extraordinaire du conseil d'arrondissement

40.05 Urbanisme – Démolition | Transformation

ÉTAT DU BÂTIMENT - 5805 - 5807 DÉCARIE - EXTRAIT DE L'EXPERTISE PRÉPARÉE POUR LE REQUÉRANT

ÉTAT DU BÂTIMENT - 5837 - 5849 DÉCARIE - EXTRAIT DE L'EXPERTISE PRÉPARÉE POUR LE REQUÉRANT

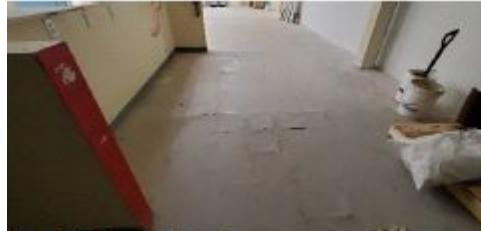
Photo 13- Plancher RDC

Un soulèvement de la dalle sur sol et tuiles du RDC est visible sur le site à plusieurs emplacements. Le soulèvement de la dalle est possiblement causé par la présence d'un remblai contaminé et/ou inadéquat sous la dalle. OÙ visible, la dalle sur sol en béton est fissurée. (voir Photos 13 à 20)

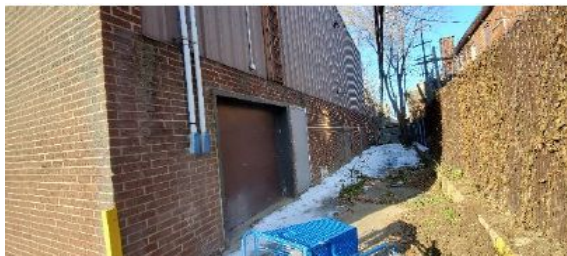
Photo 3- fissures revêtements briques

Des fissures en escalier sont visibles sur le revêtement en briques de la façade “est” indiquant un possible affaissement des fondations (voir Photos 3 à 5).

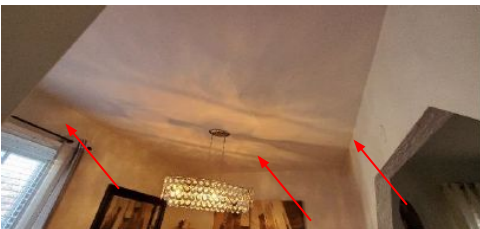
Photo 40 – Fissures et gonflement plafond 2^e étage

Des fissures et un gonflement du plafond de gypse du 2^e étage sont visibles (toit haut). Des traces d'infiltration d'eau et possiblement de moisissure sur le plafond de gypse, la laine d'isolation et la structure en bois sont visibles à la partie arrière de l'édifice d'un étage (toit bas)

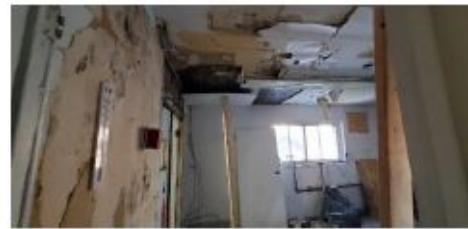
Photo 46 – Toit Bas

D'importantes traces d'infiltration d'eau et de moisissure sont généralement visibles sur les solives, la laine d'isolation et le fini de gypse

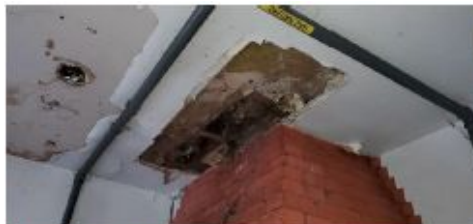
Photo 54 - Toit Bas

Les solives en bois sont généralement détériorées, endommagées et/ou moisies. Une importante accumulation de neige (± 5.6 kPa) est causée par la présence du toit haut. La capacité des solives de bois est inadéquate pour supporter cette accumulation de neige.

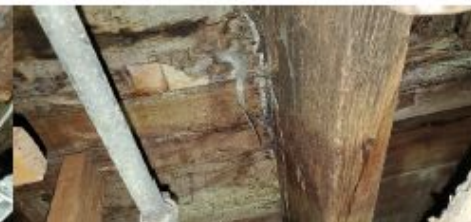
Photo 61 - 2^e étage

Les solives en bois sont détériorées, endommagées et/ou moisies à plusieurs endroits. La détérioration des solives ainsi que la moisissure est possiblement dû à la plomberie détériorée ayant causé des infiltrations d'eau.

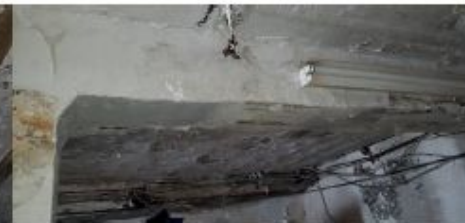
Photo 71 - Dalle et poutres en béton - RDC

La dalle de béton du RDC est détériorée. Le béton est friable et délaminé. D'importantes traces de moisissures sont visibles sur la dalle et poutres en béton du RDC.

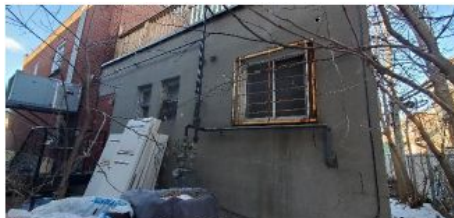
Photo 21- fissures bloc de béton

De larges fissures en escalier sont visibles au coin sud est indiquant un possible affaissement des fondations (voir Photos 21 et 22).

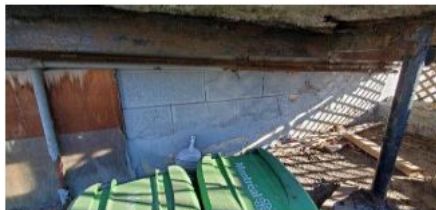
Photo 23- fissures bloc de béton

Des fissures sont visibles dans les blocs en béton de la façade ouest (voir Photos 23 et 24).

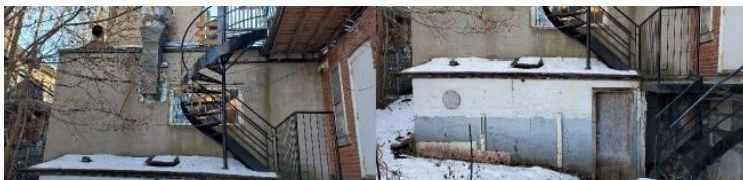
Photo 25- fissures bloc de béton

Des fissures sont visibles sur le crépi couvrant les blocs en béton de la façade arrière nord (voir Photos 25 et 26).

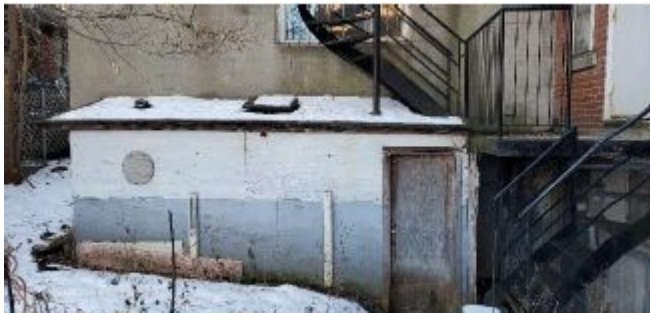
Photo 38 – Remise en bois

- Une remise en bois est visible au coin arrière nord. Le bois est détérioré et moisi (voir Photos 38 et 39)

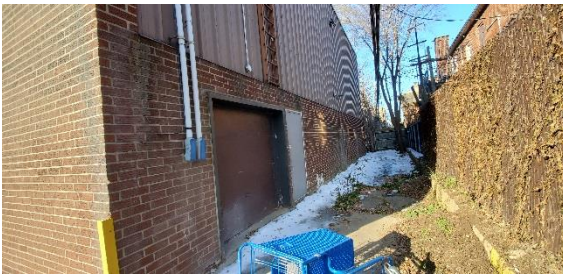
Photo 3- fissures revêtements briques

1.1 Des fissures en escalier sont visibles sur le revêtement en briques de la façade est indiquant un possible affaissement des fondations (voir Photos 3 à 5).

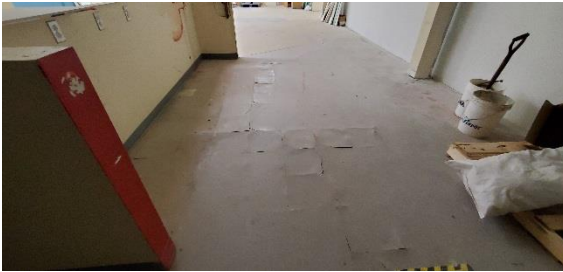
Photo 13- Plancher RDC

3.3 Un soulèvement de la dalle-sur-sol et tuiles du RDC est visible au site à plusieurs emplacements. Le soulèvement de la dalle est possiblement causé par la présence d'un remblai contaminé et/ou inadéquat sous la dalle. Où visible, la dalle-sur-sol en béton est fissurée. (voir Photos 13 à 20)

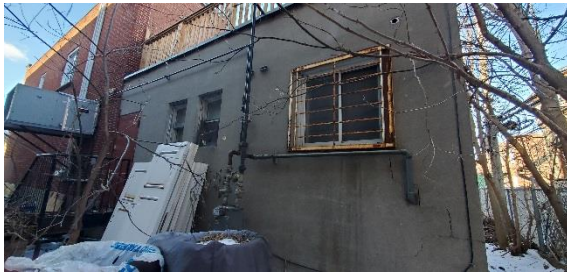
Photo 21- fissures bloc de béton

- a. De larges fissures en escalier sont visibles au coin sud est indiquant un possible affaissement des fondations (voir Photos 21 et 22).

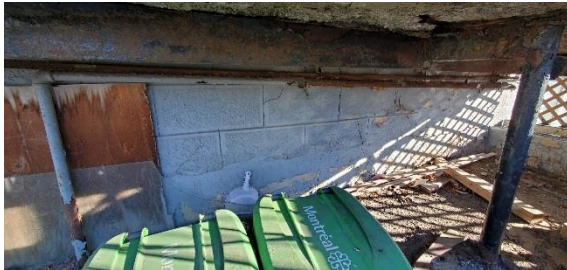
Photo 23- fissures bloc de béton

- b. Des fissures sont visibles dans les blocs en béton de la façade ouest (voir Photos 23 et 24).

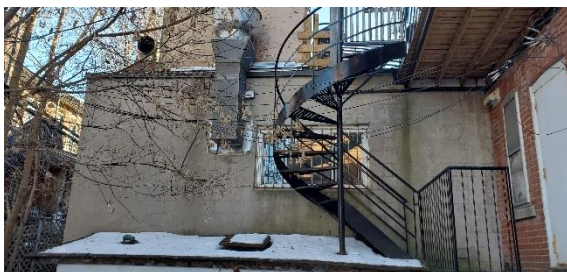
Photo 25- fissures bloc de béton

- c. Des fissures sont visibles sur le crépi recouvrant les blocs en béton de la façade arrière nord (voir Photos 25 et 26).

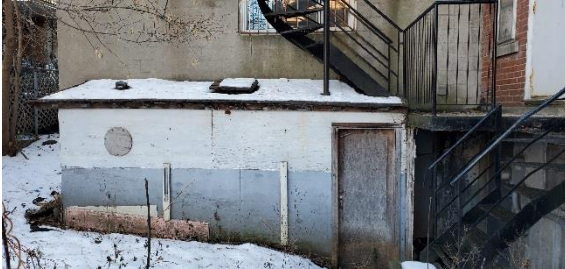
Photo 38 – Remise en bois

5.4 Une remise en bois est visible au coin arrière nord. Le bois est détérioré et moisi (voir Photos 38 et 39)

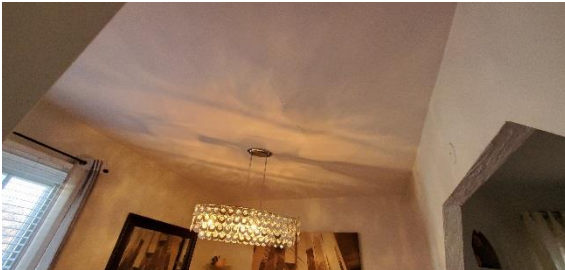
Photo 40 – Fissures et gonflement plafond 2^e étage

- a. Des fissures et un gonflement du plafond de gypse du 2^e étage sont visibles (toit haut) (voir Photos 40 à 42).

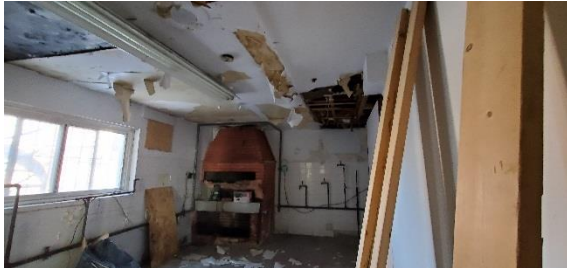
Photo 43 – Infiltration d'eau

- b. Des traces d'infiltration d'eau et possiblement de moisissure sur le plafond de gypse, la laine d'isolation et la structure en bois sont visibles à la partie arrière de l'édifice d'un étage (toit bas) (voir Photos 43 à 45)

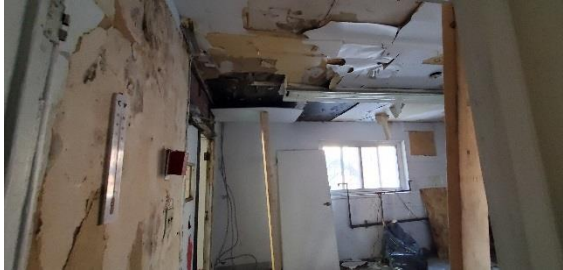
Photo 46 – Toit Bas

- a. D'importantes traces d'infiltration d'eau et de moisissure sont généralement visibles sur les solives, la laine d'isolation et le fini de gypse tel que mentionné à l'item 2 ici-haut (voir Photos 46 à 53).

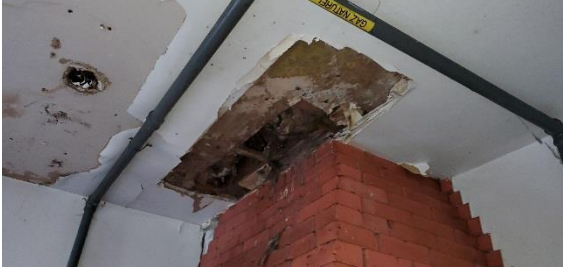
Photo 54 – Toit Bas

- b. Les solives en bois sont généralement détériorées, endommagées et/ou moisies (voir Photos 54 à 57).

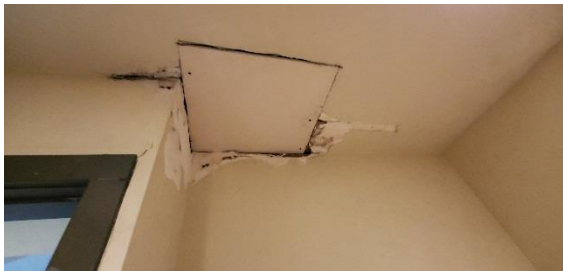
Photo 58 – 2^e étage

7.4 Les solives en bois sont détériorées, endommagées et/ou moisies à plusieurs endroits (voir Photos 58 à 65). La détérioration des solives ainsi que la moisissure est possiblement dû à la plomberie détériorée ayant causée des infiltrations d'eau.

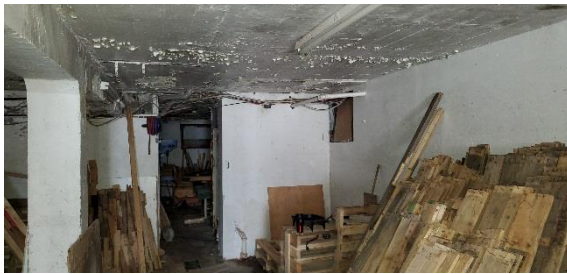
Photo 66- Dalle et poutres en béton - RDC

7.6 La dalle de béton du RDC est détériorée. Le béton est friable et délaminé. D'importantes traces de moisissures sont visibles sur la dalle et poutres en béton du RDC. (voir Photos 66 à 73).

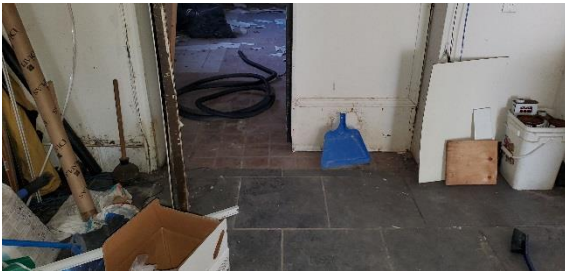
Photo 74- Plancher RDC

- a. Le plancher a une pente vers le coin arrière sud-est. La déflexion visible sur le plancher du RDC est corroborée par les fissures en diagonales observés dans les blocs en béton au coin sud-est. La pente est causée par un affaissement à long terme de la fondation.
- b. Des fissures et un dénivellement est observables aux tuiles du plancher du RDC vers le coin arrière sud-est.

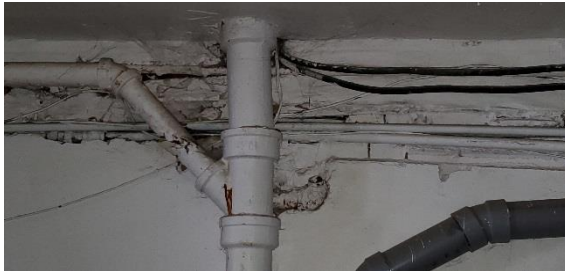
Photo 80 – Murs de fondation

- a. Le béton est friable et délaminé.
- b. D'importantes d'infiltration d'eau, d'efflorescence et des traces de moisissures sont visibles sur les murs de fondation.
