Travaux effectués sur l'intercepteur sud-est

Compte-rendu des travaux

3 février 2016

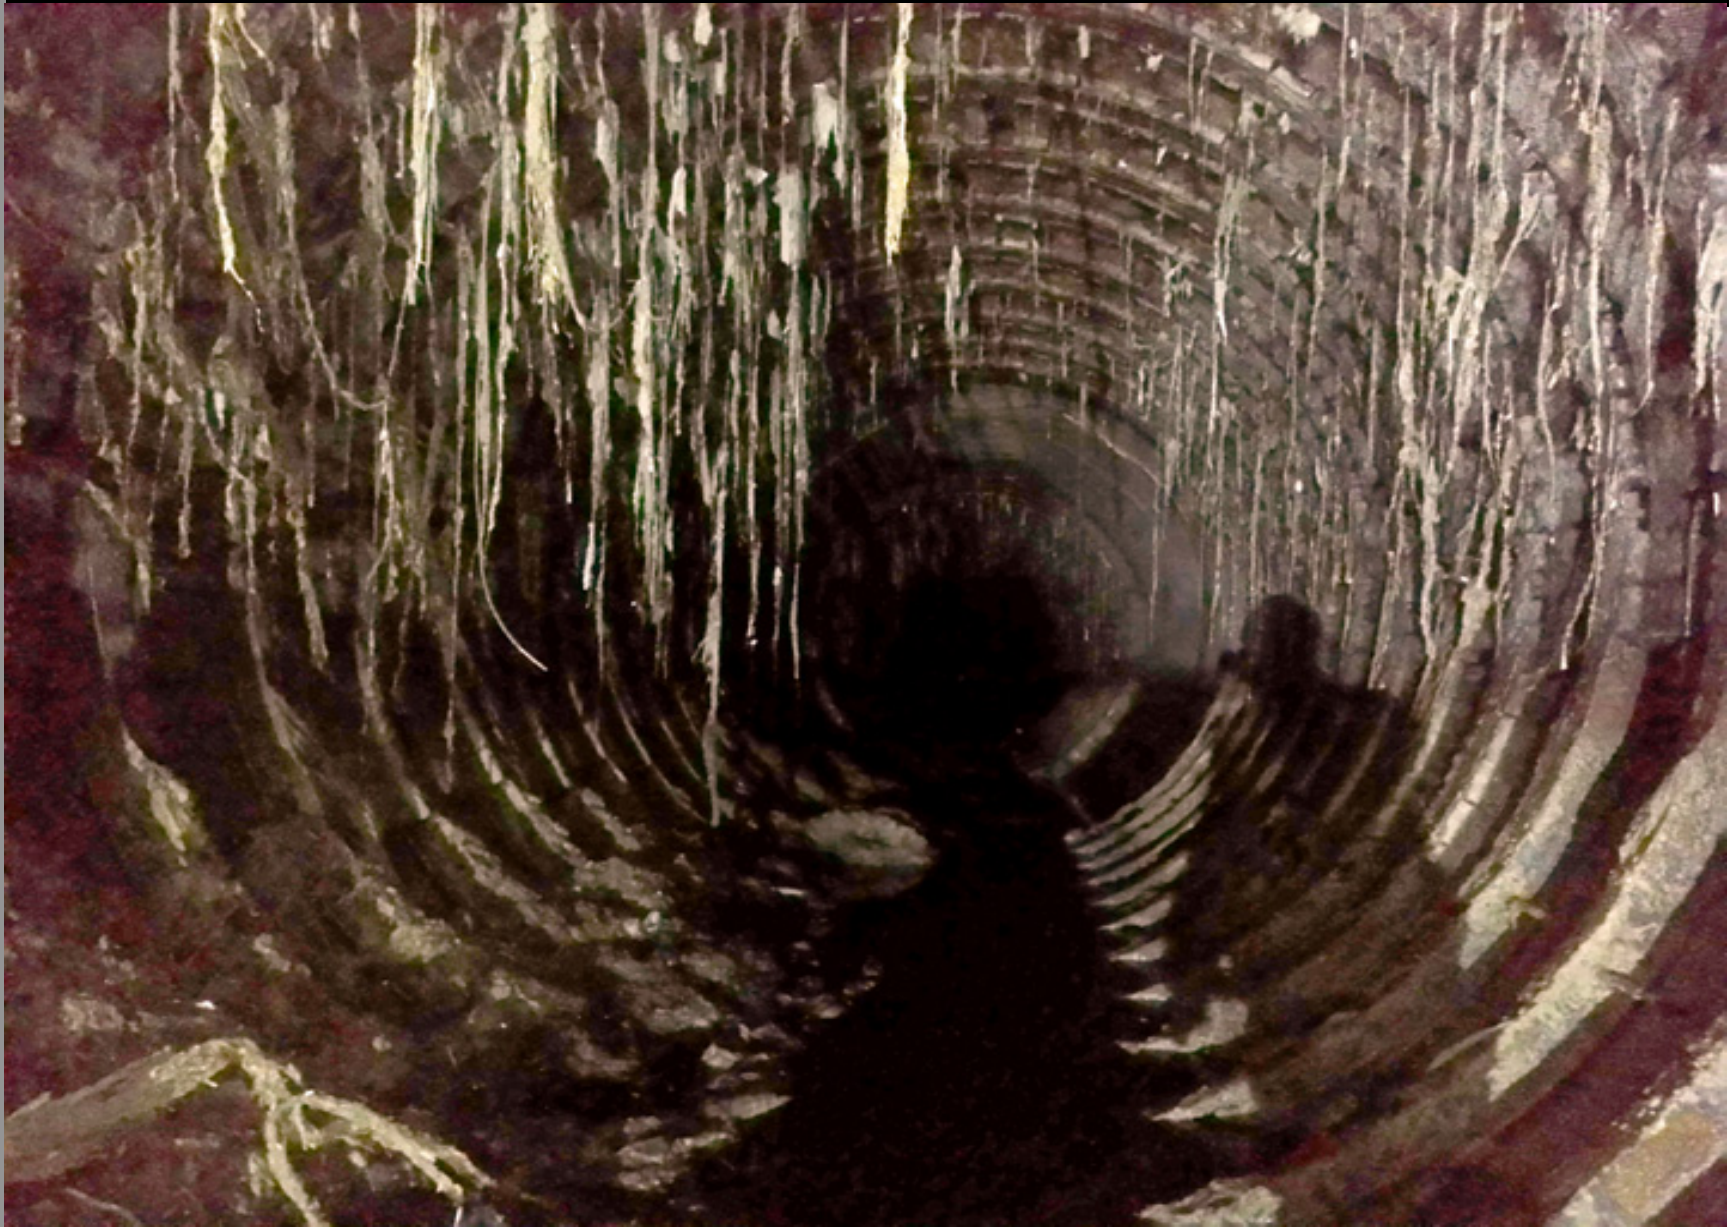
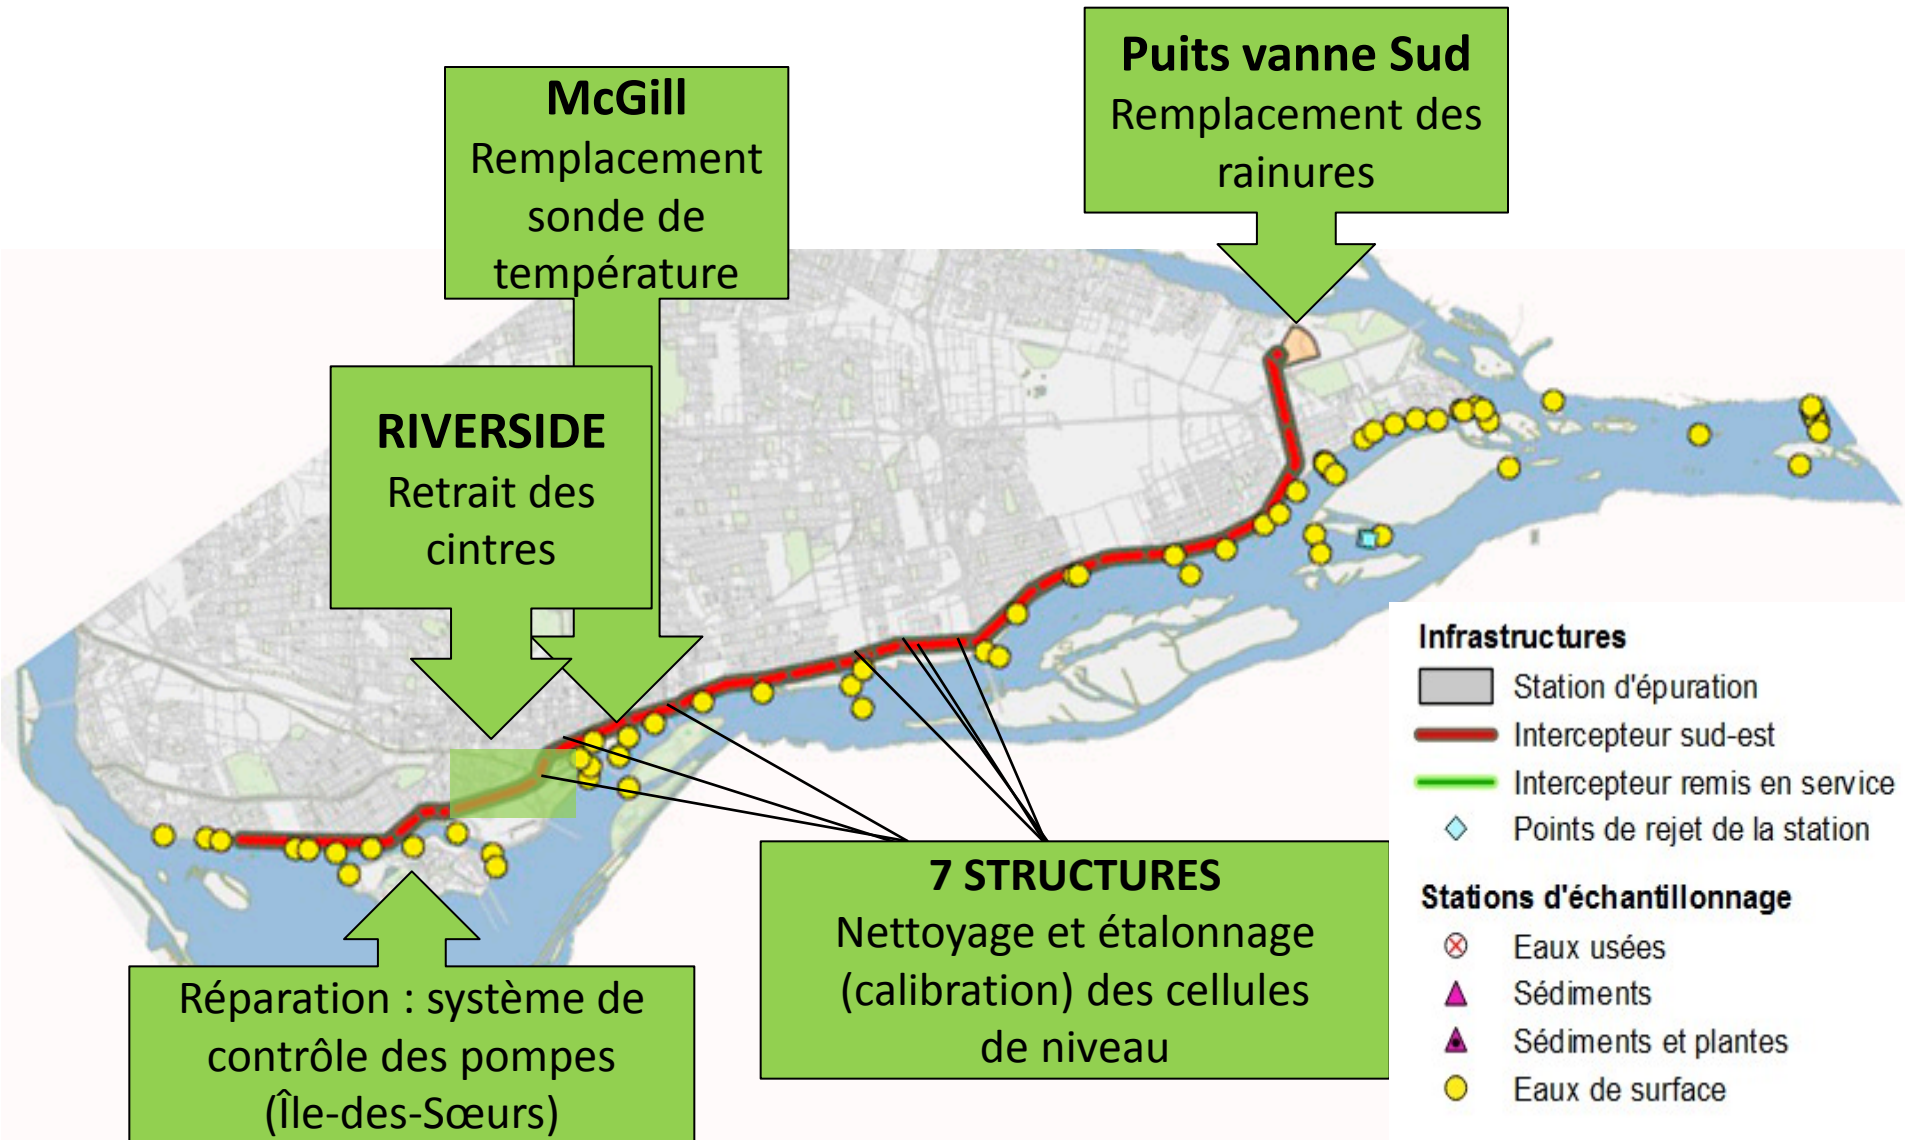
CONSTAT SECTION CINTRES

- ✓ Dégradation avancée des cintres (confirme l'obstruction d'écoulement)
- ✓ Accumulation importante de débris près des structures de chute à neige
- ✓ Dégradation avancée du béton à la structure Alepin
- ✓ Portions inspectées de l'intercepteur sud-est généralement en bon état

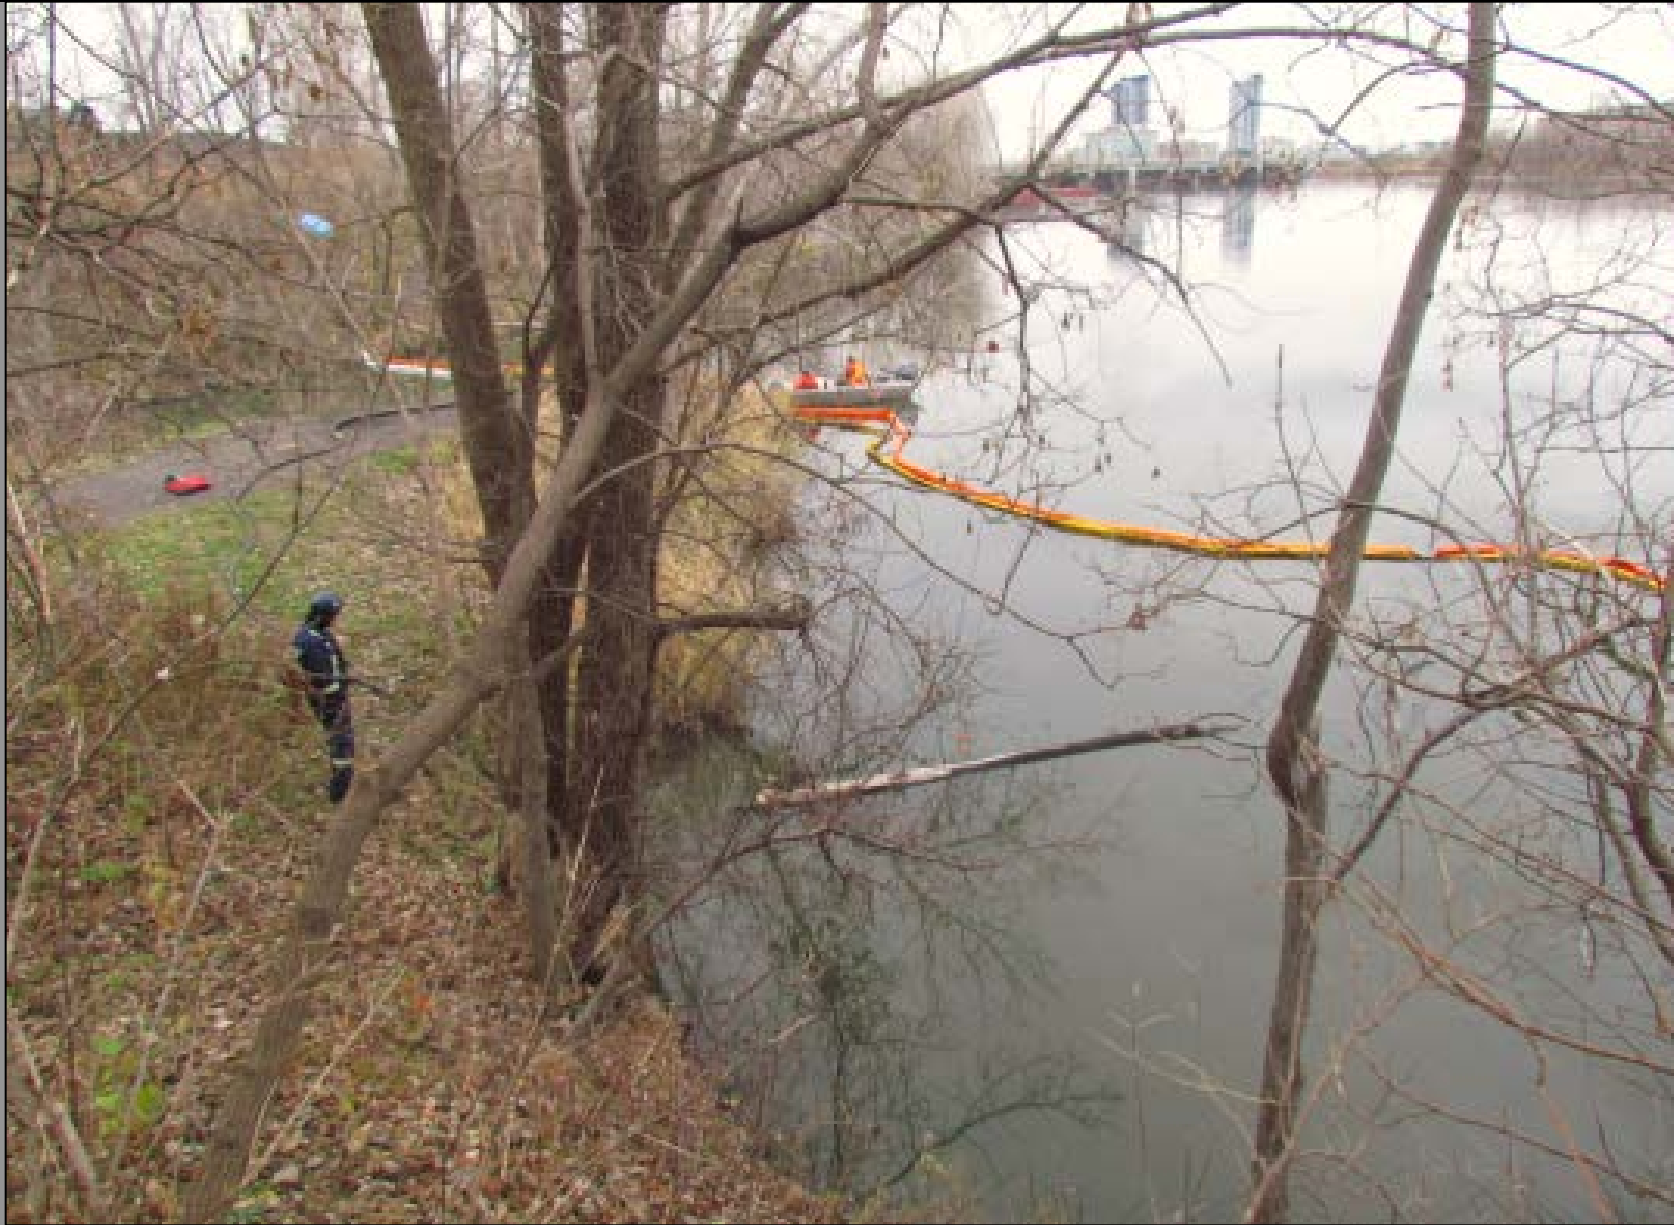
AJOUT D'UNE SECONDE ESTACADE

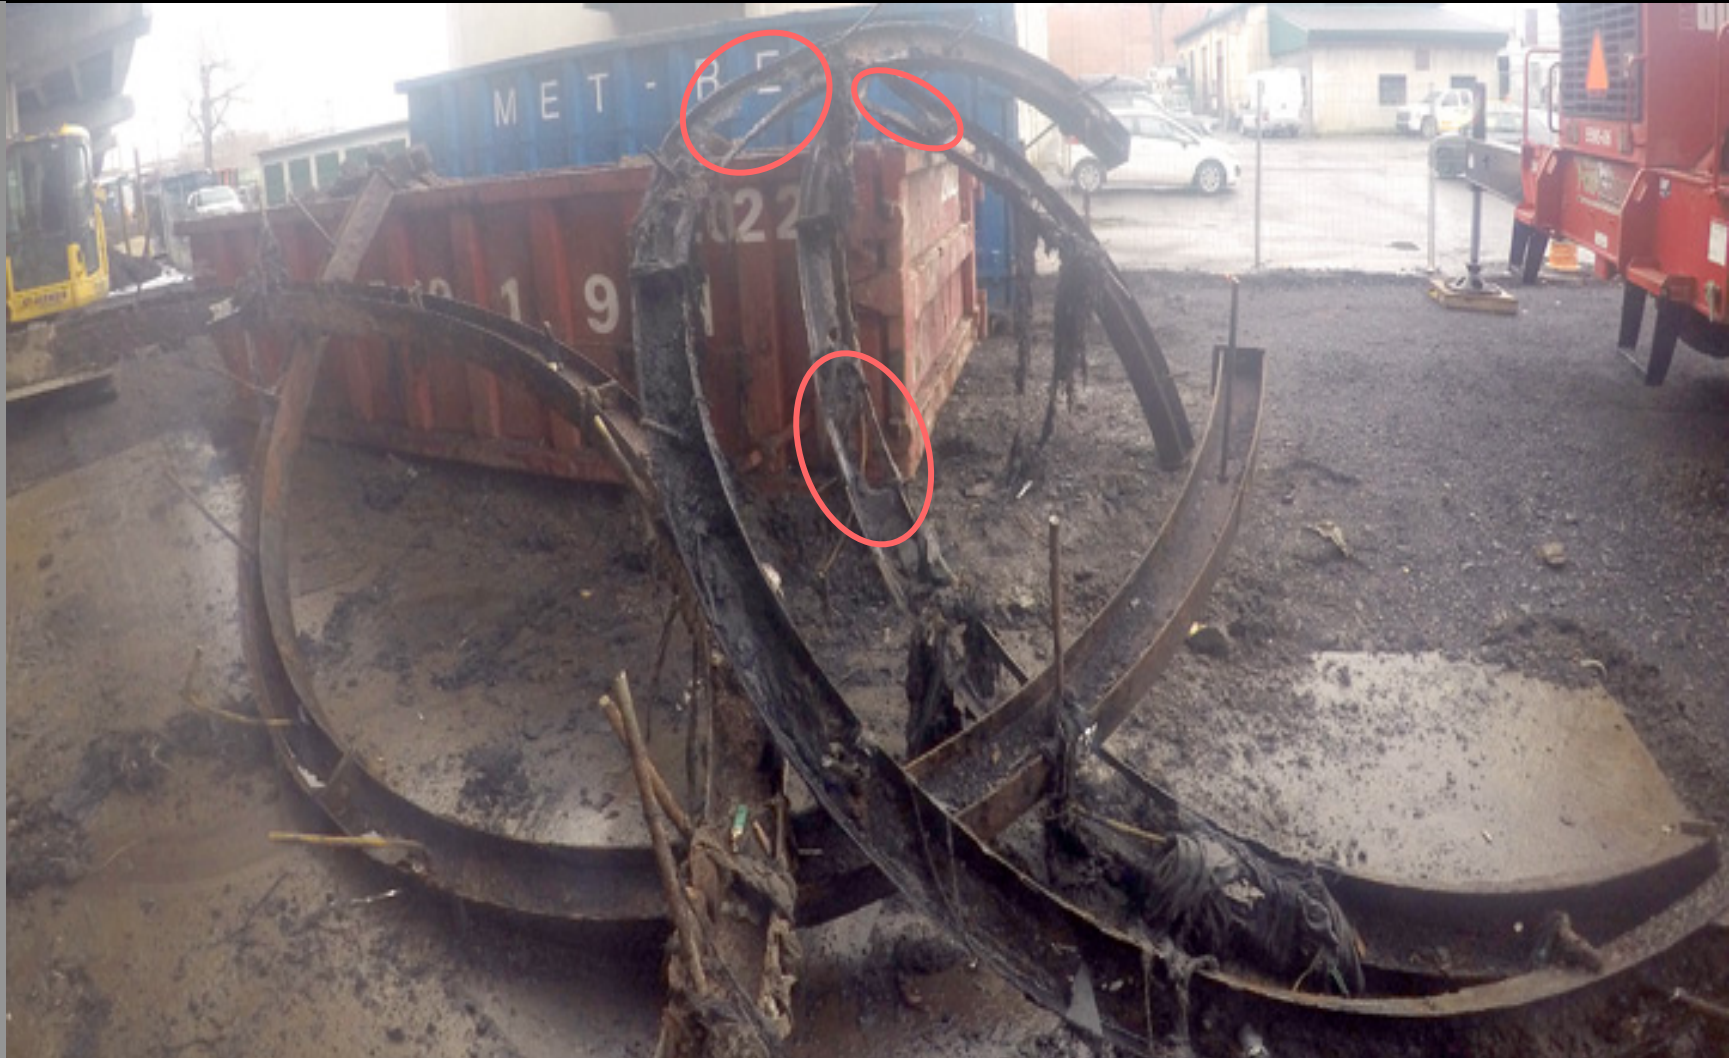
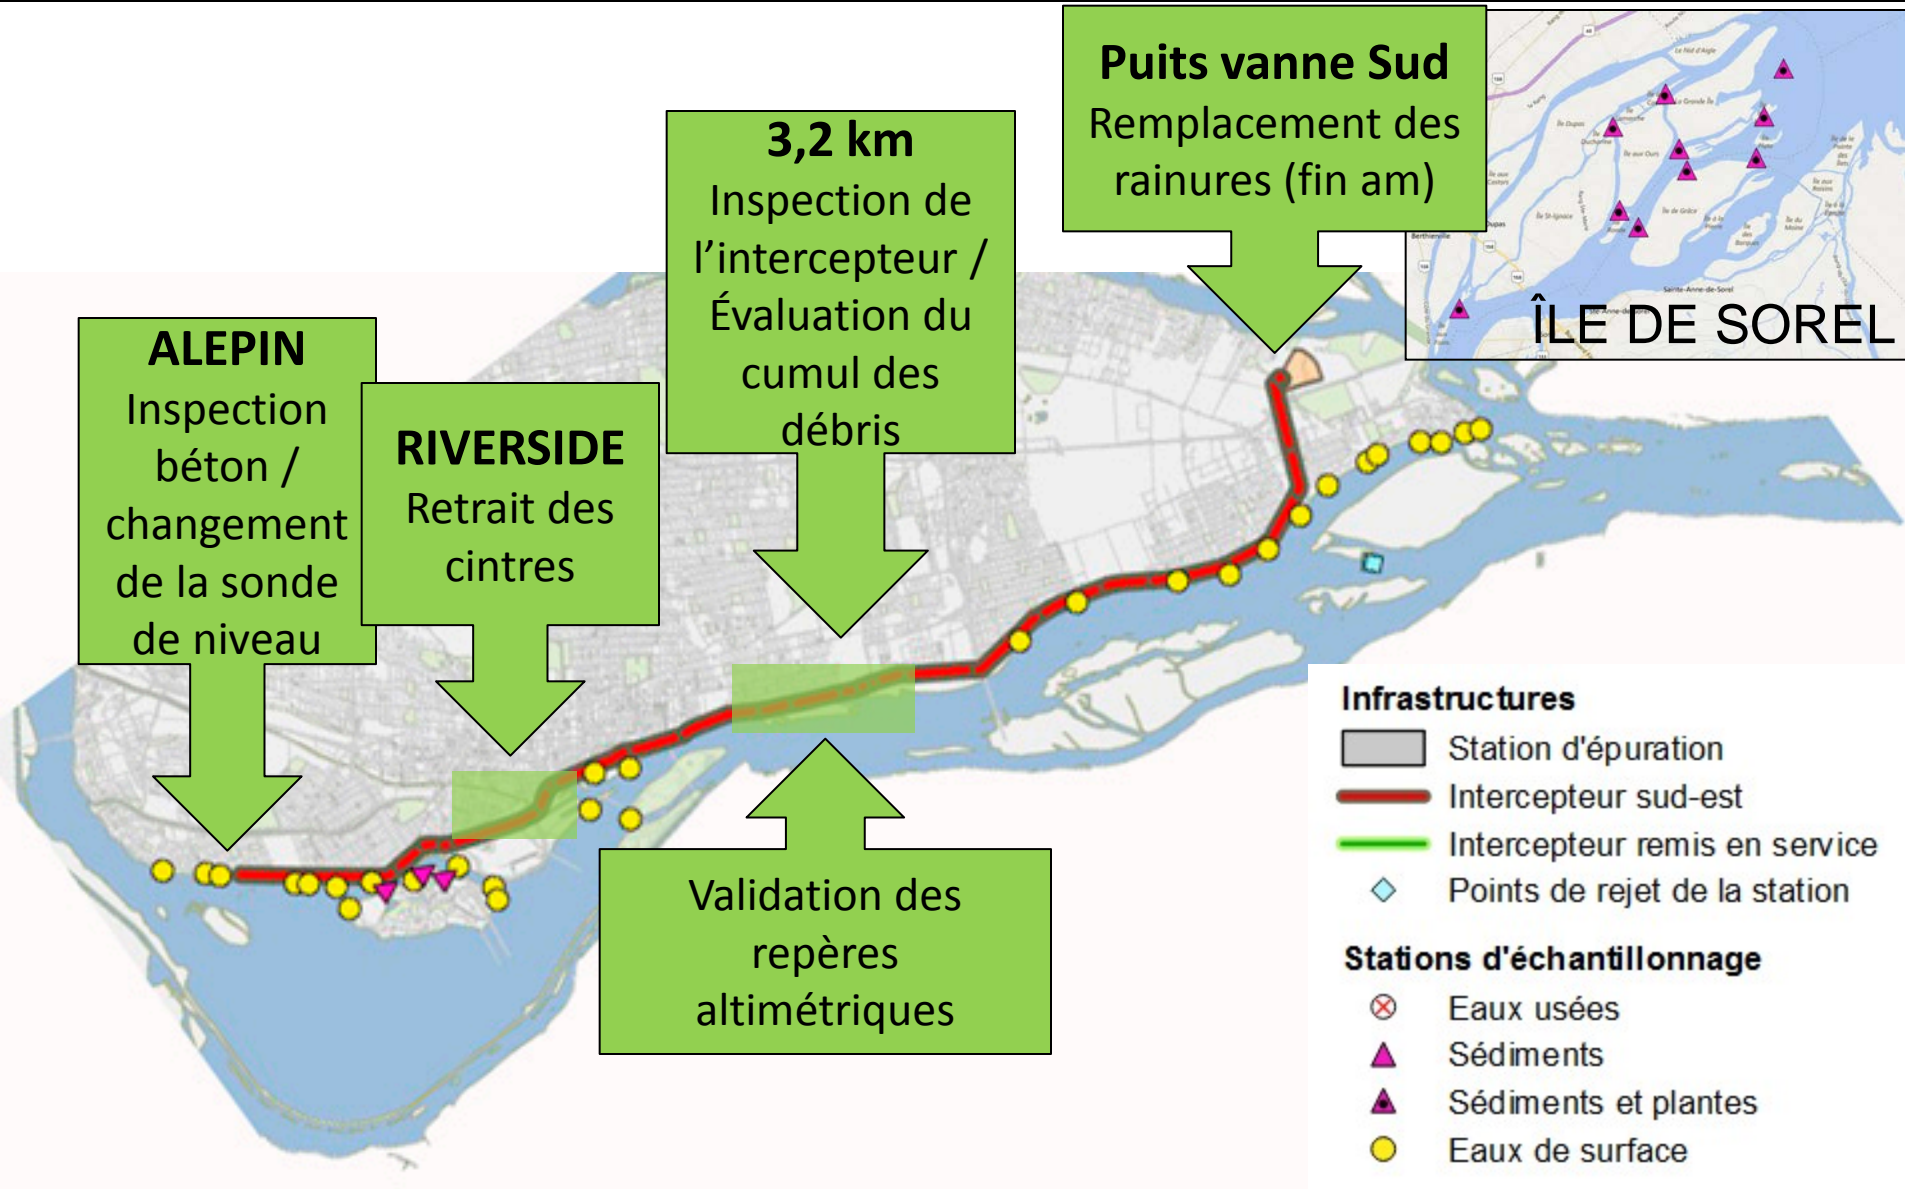
CINTRES RETIRÉS

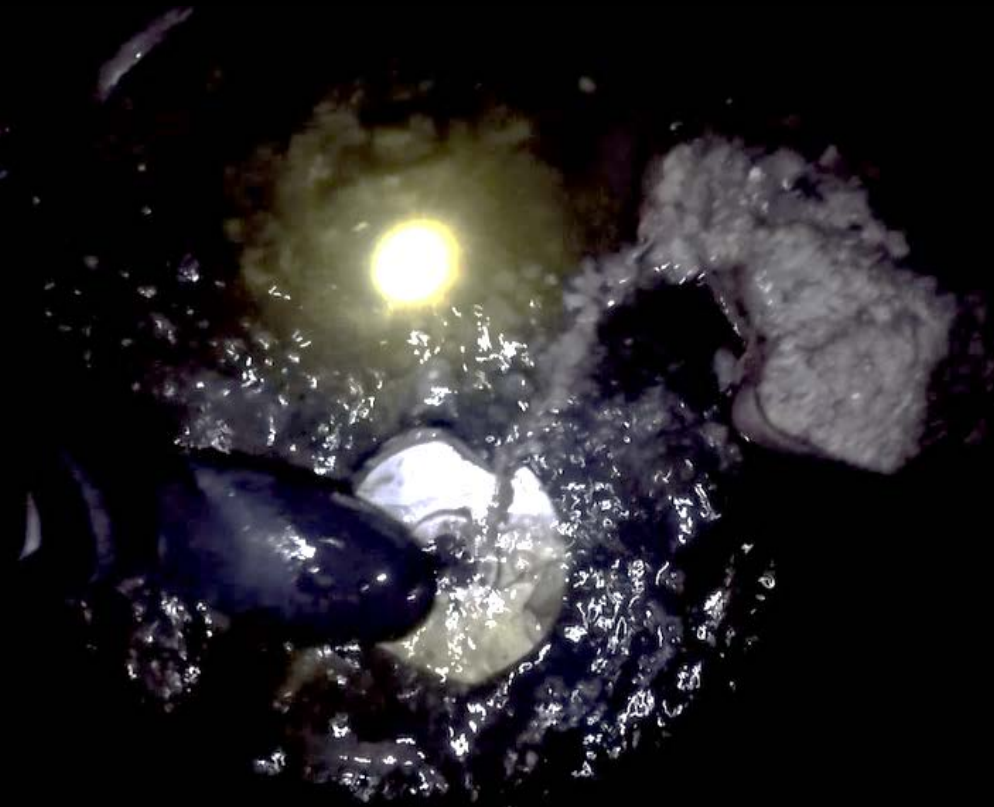
Différents débris en aval de la chute à neige de LaSalle
Photo : disque de frein d'auto

5. Poursuivre l'analyse des options techniques potentielles pour limiter d'autres déversements, dans le cadre de l'élaboration du Plan de drainage, et que le résultat de ces analyses soit rendu public
6. Approcher les industries émettant des rejets industriels afin que celles-ci puissent planifier leur production, si possible, pour diminuer la quantité de rejets lors d'événements similaires<
7. Établir un processus de suivi auprès des opérations des chutes à neige pour limiter davantage les débris introduits dans l'intercepteur

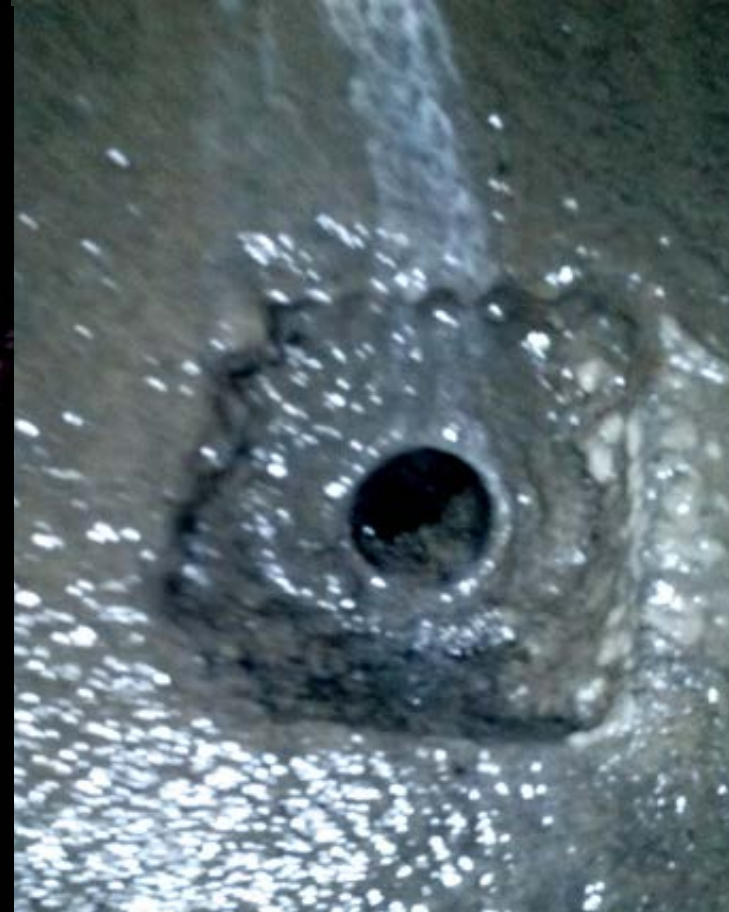
Inspection et réparation de sondes de niveau.
Photo : Prise de sonde à niveau

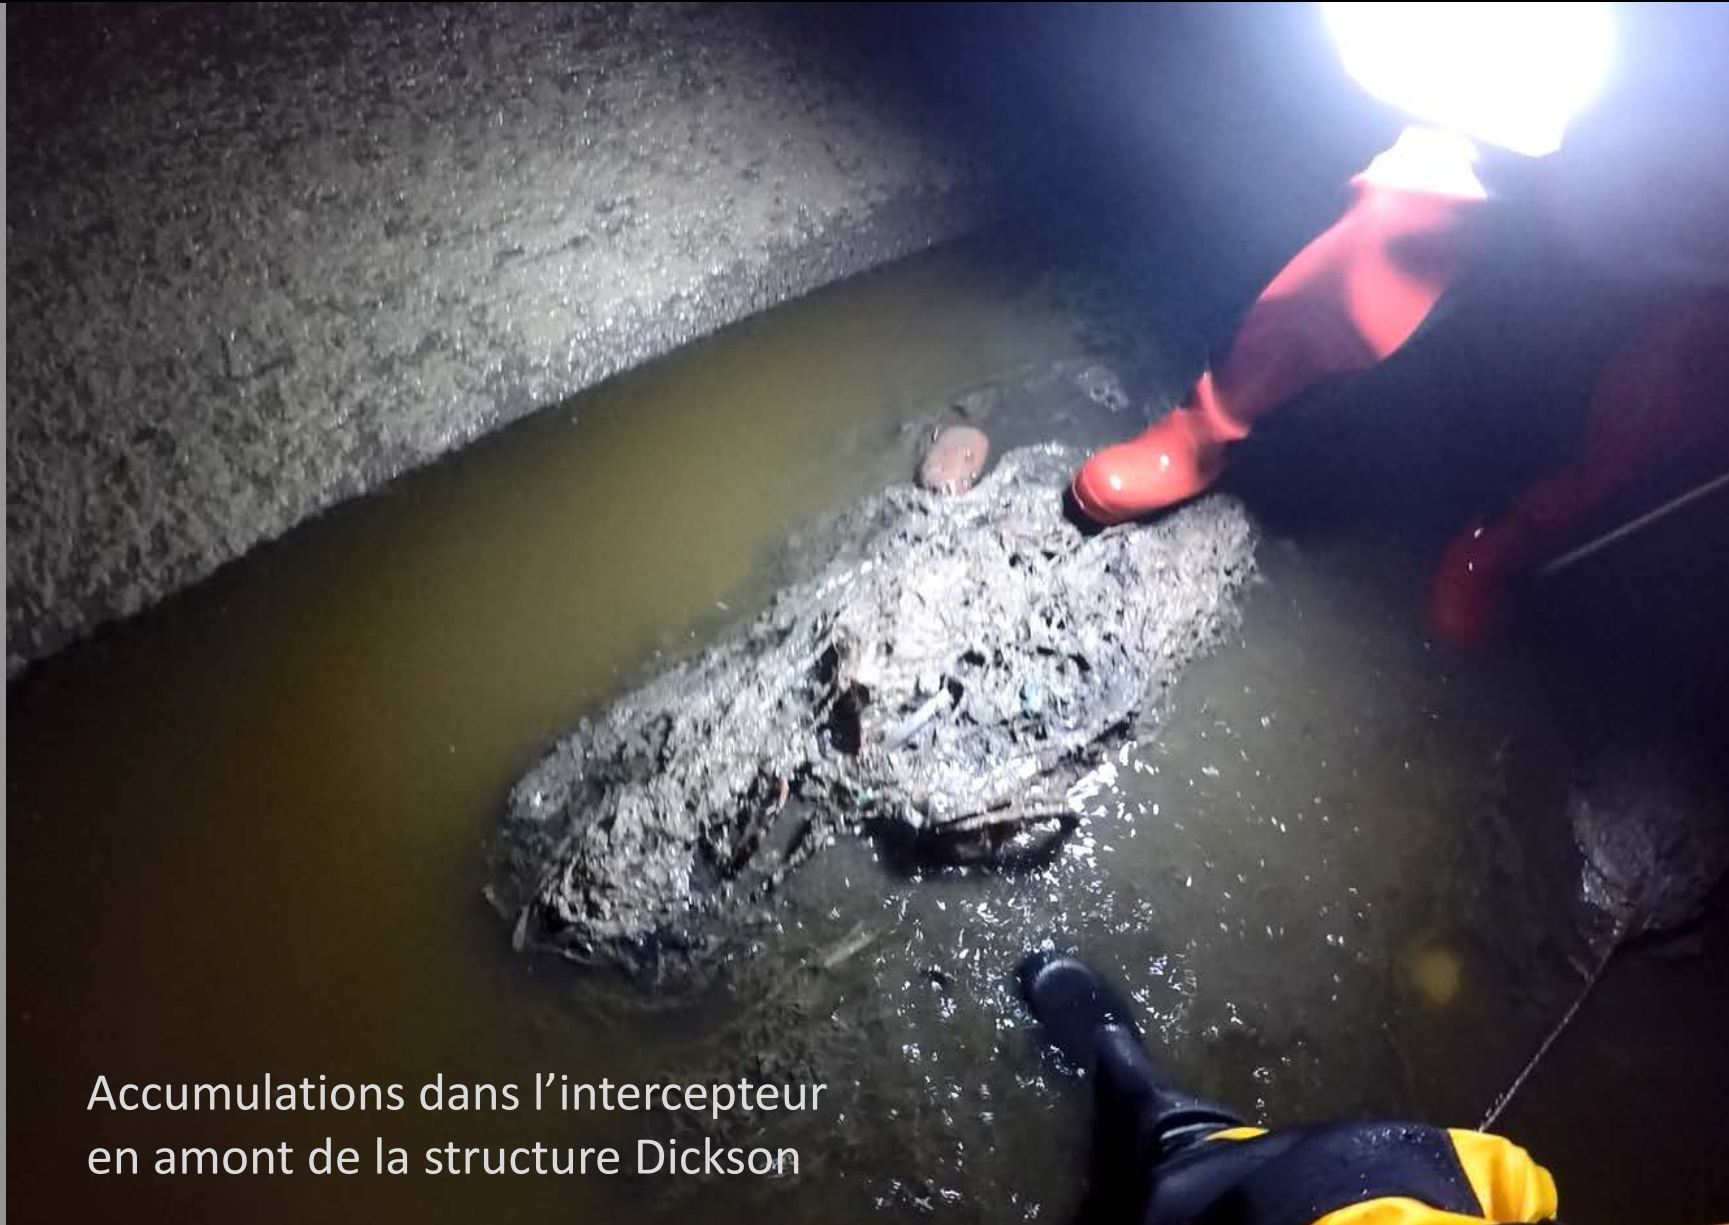
Accumulations dans l'intercepteur
en amont de la structure Dickson

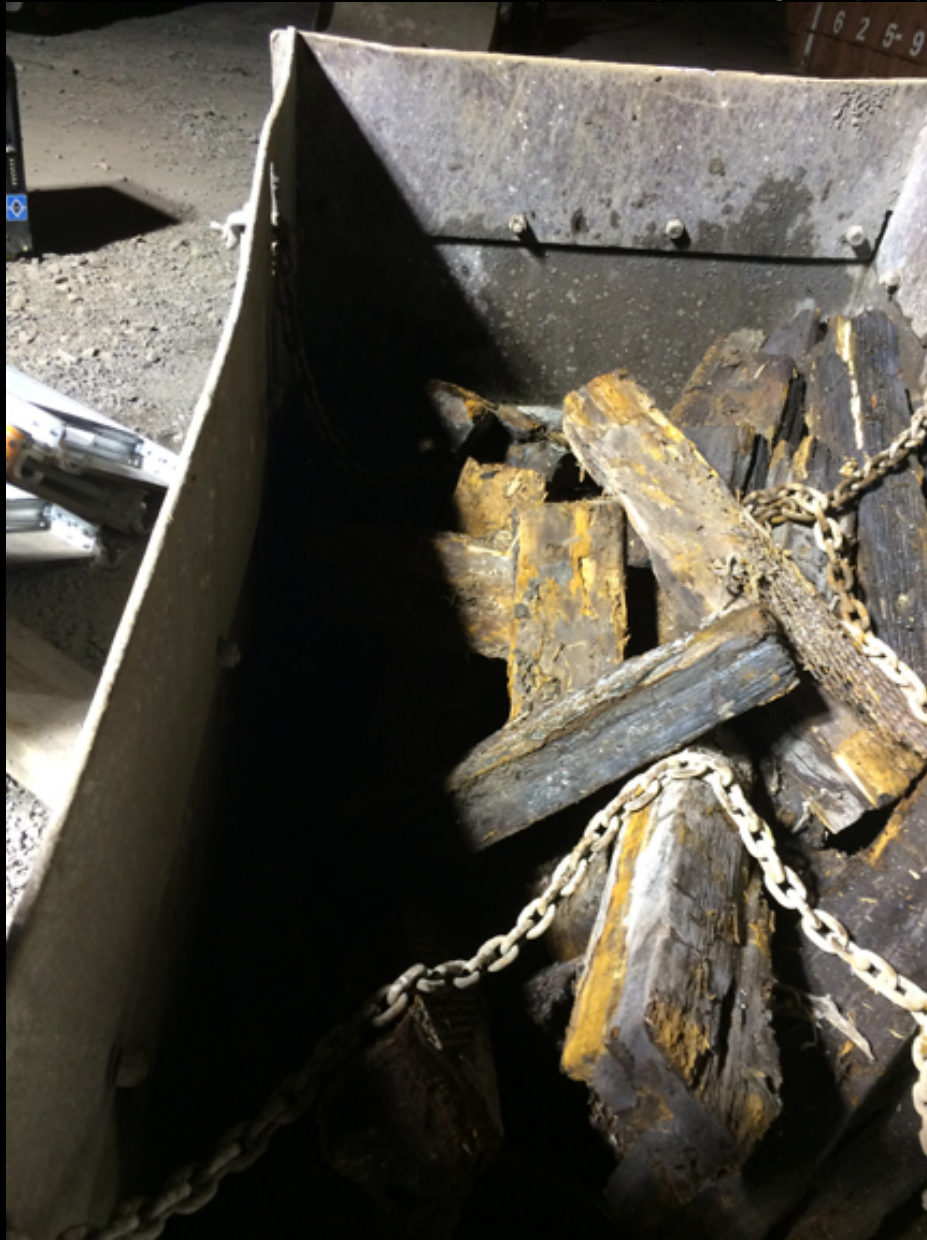
BOIS RETIRÉ DE LA STRUCTURE DES CINTRES

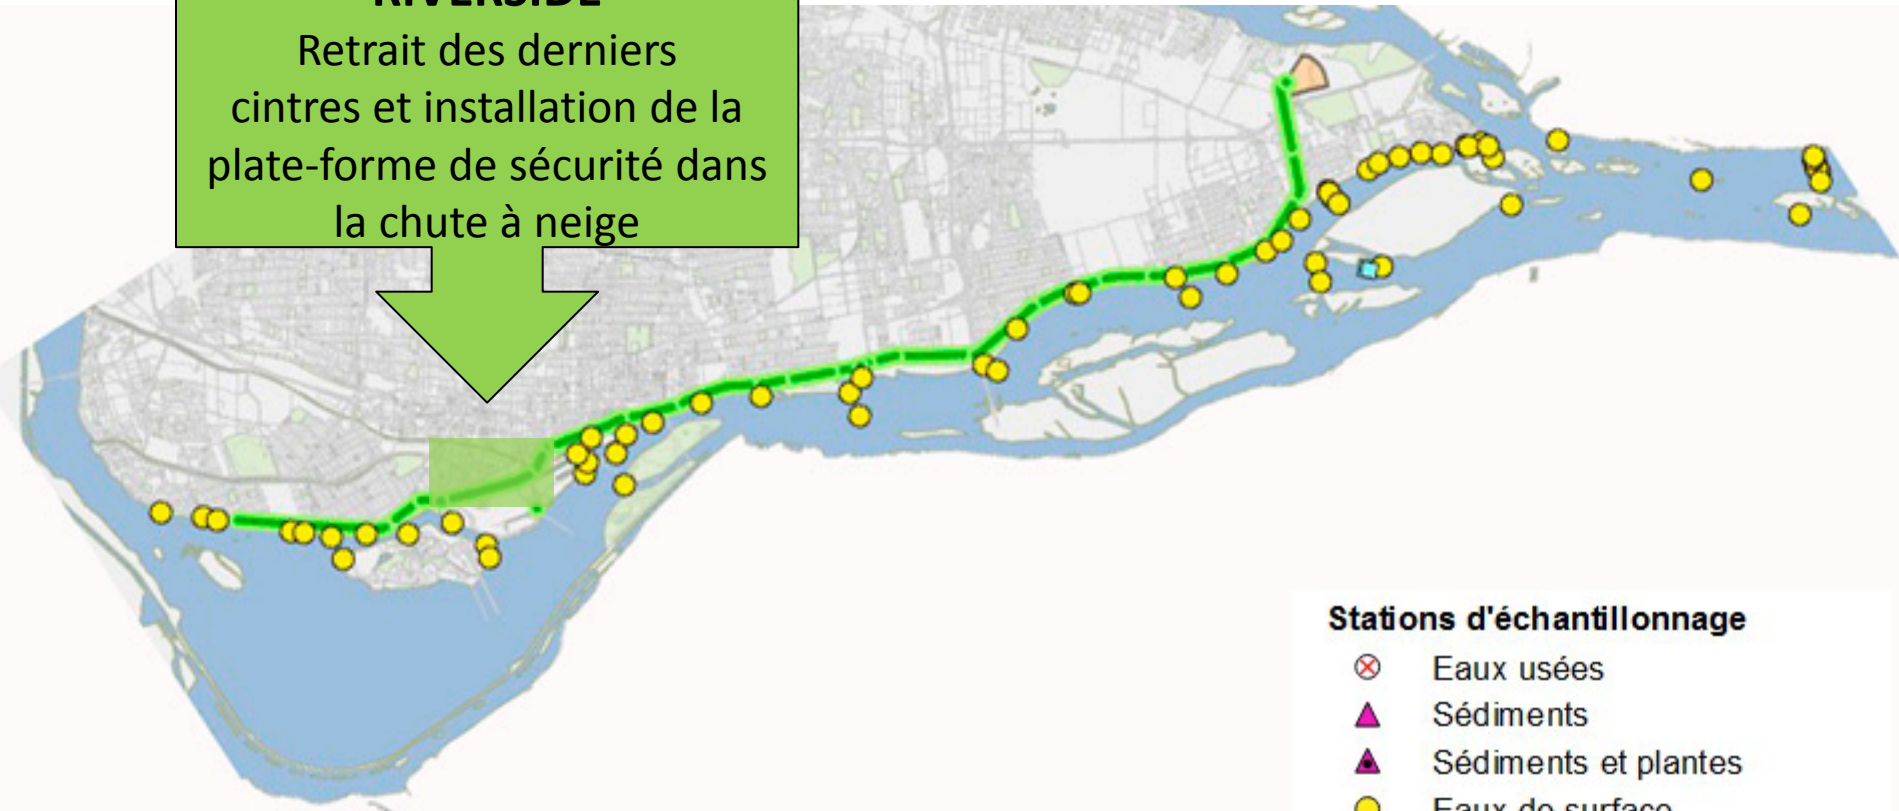
Retrait des derniers
cintres et installation de la
plate-forme de sécurité dans
la chute à neige

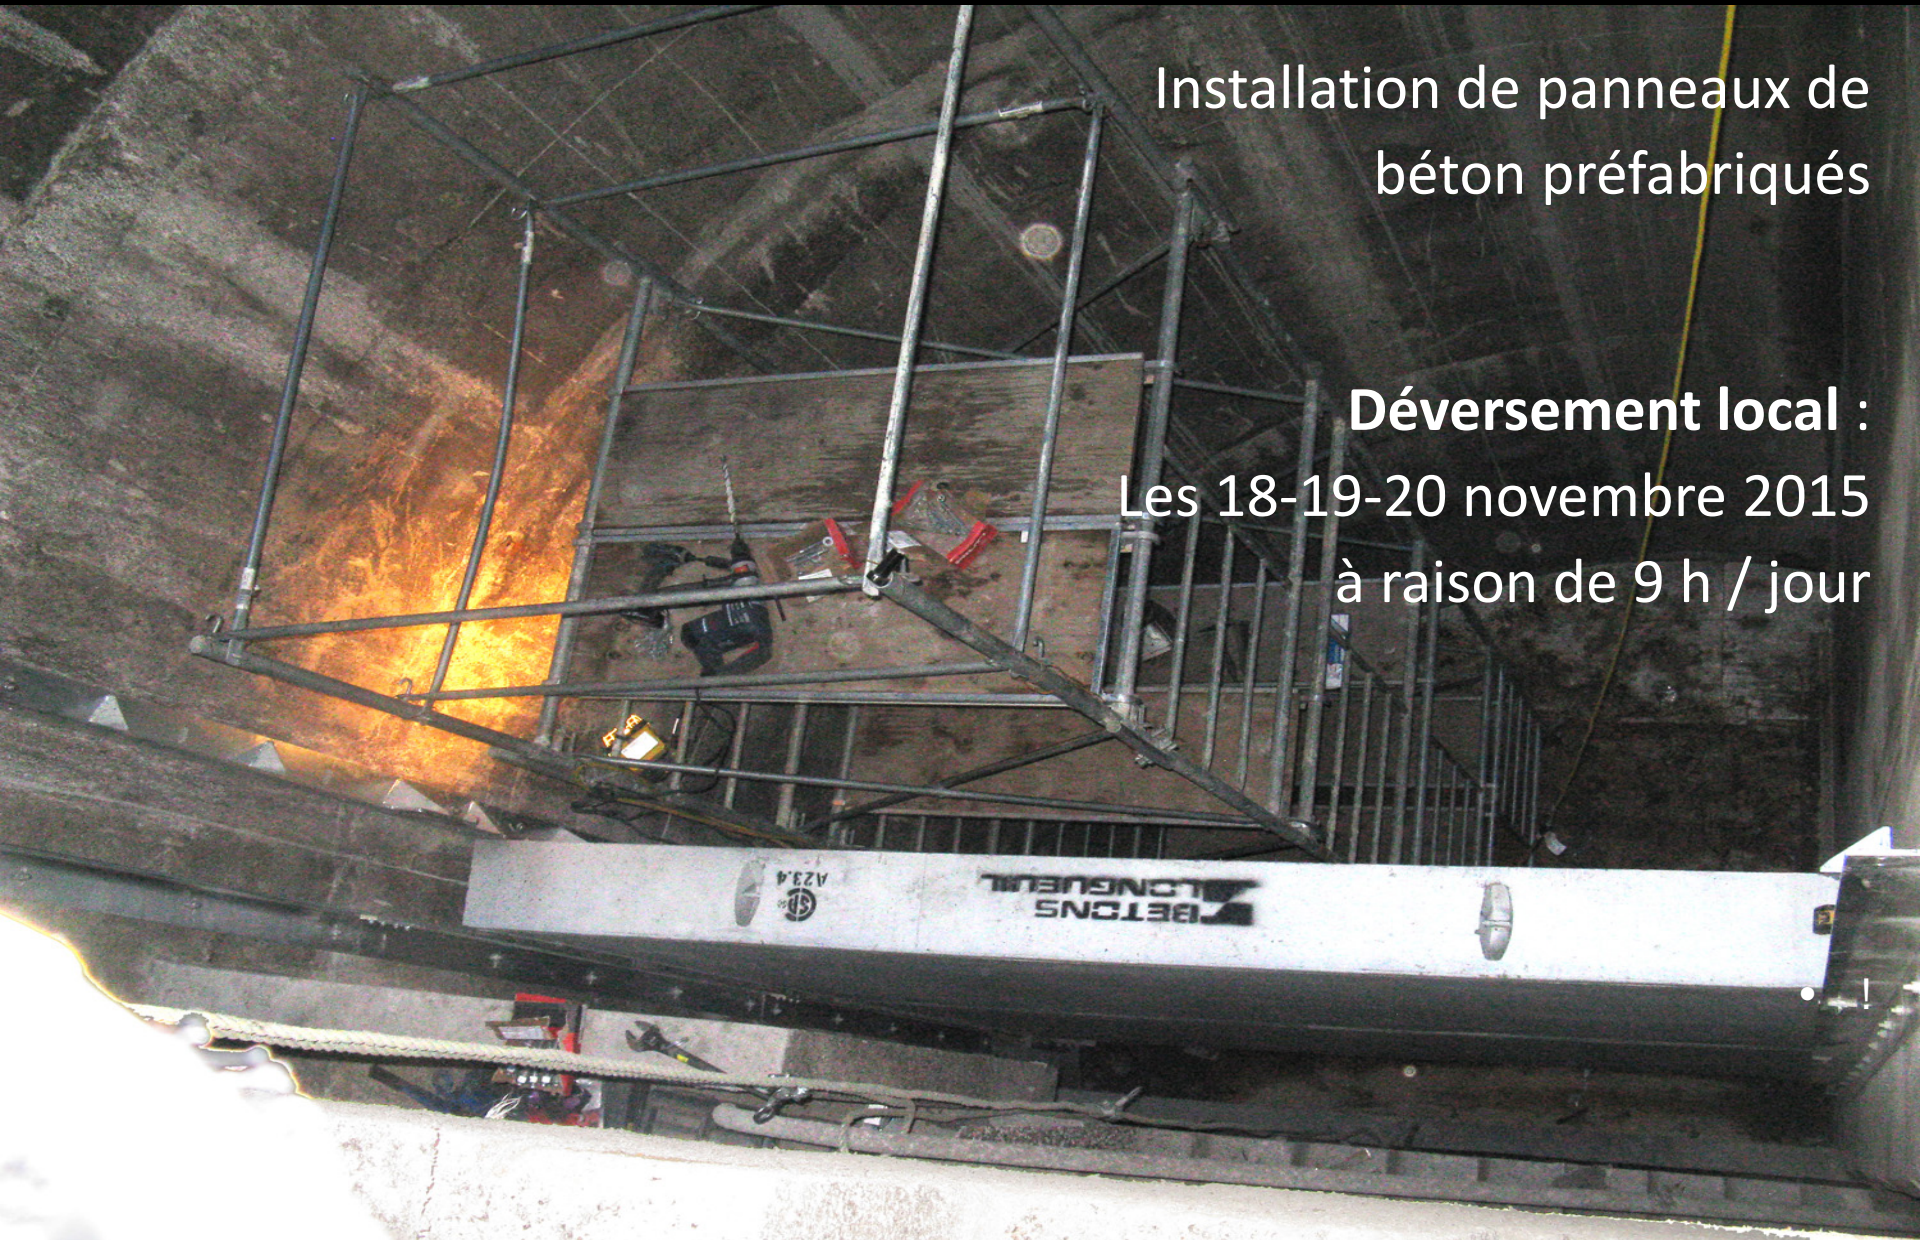
Installation de panneaux de
béton préfabriqués
