**Séance extraordinaire du conseil d'arrondissement
du jeudi 5 septembre 2019, à 18 h 30**

ORDRE DU JOUR

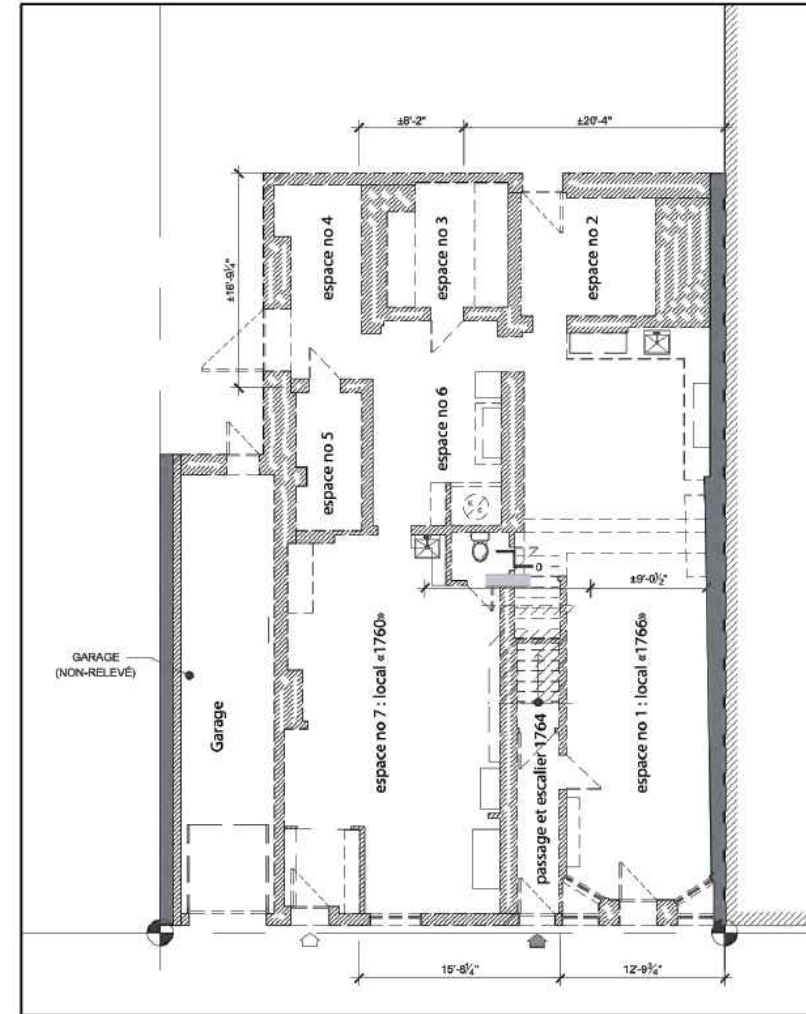
© Dessin : Maxime Gagné, architecte, 2018.

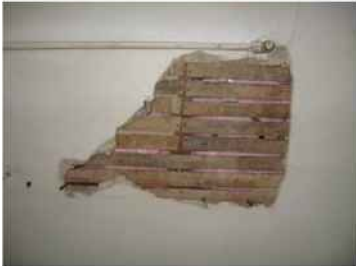
Espace n° 3 : fumoir

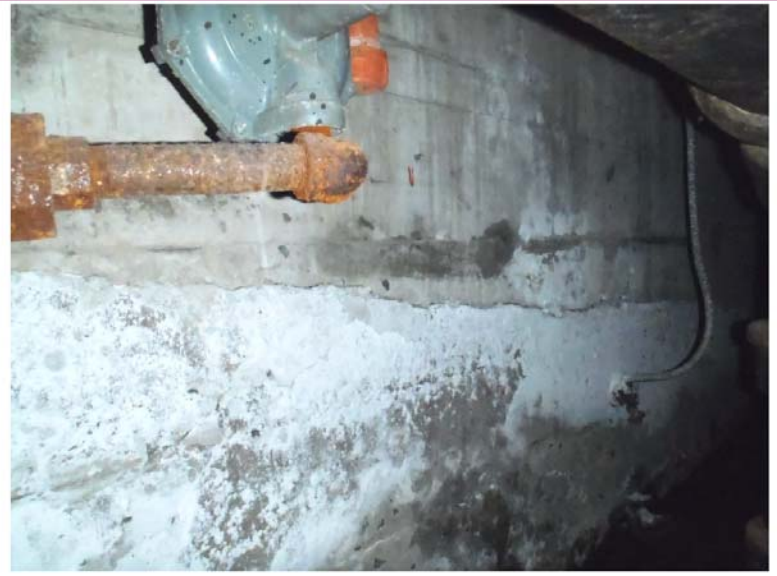
Photo 5 : Portion Sud de la fissure au mur de fondation Ouest avec beaucoup d'efflorescences dessous

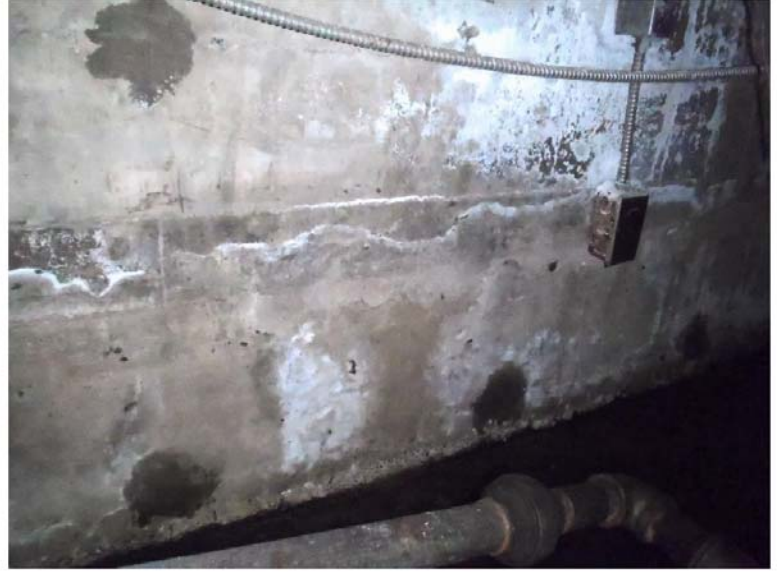
Photo 6 : Fissure au mur de fondation Ouest qui se propage presque horizontalement en direction Nord

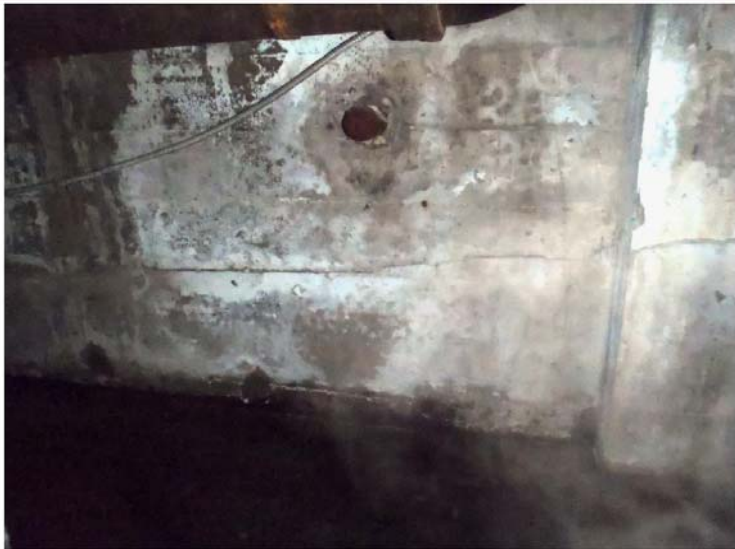
Photo 7 : Fissure au mur de fondation Ouest au Sud du pilastre supportant la poutre maîtresse

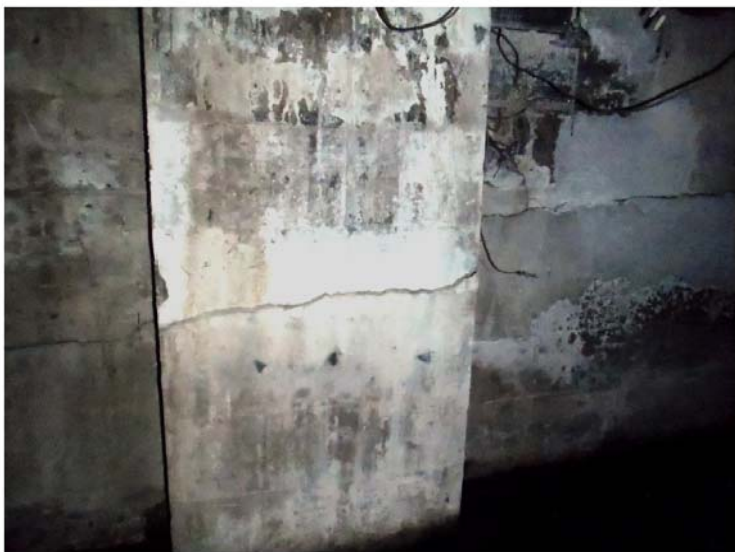
Photo 8 : Fissure à la fondation en façade Ouest traversant le pilastre qui supporte la poutre maîtresse

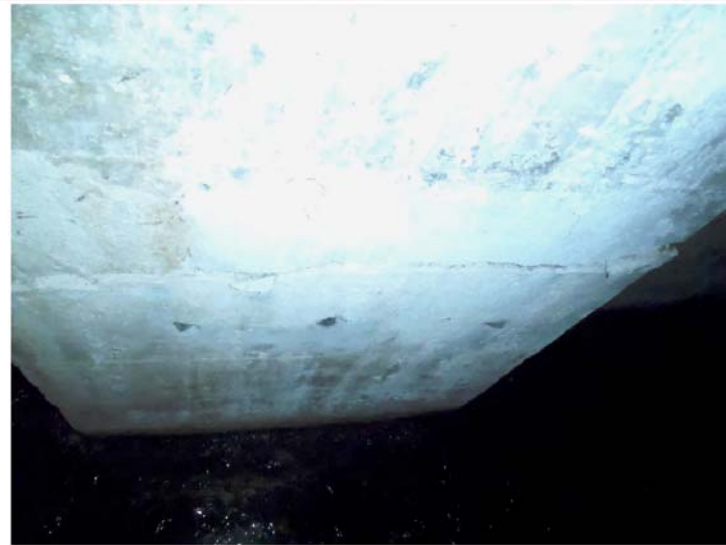
Photo 9 : Déplacement vers l'intérieur de la partie basse du pilastre sous la fissure par rapport au haut

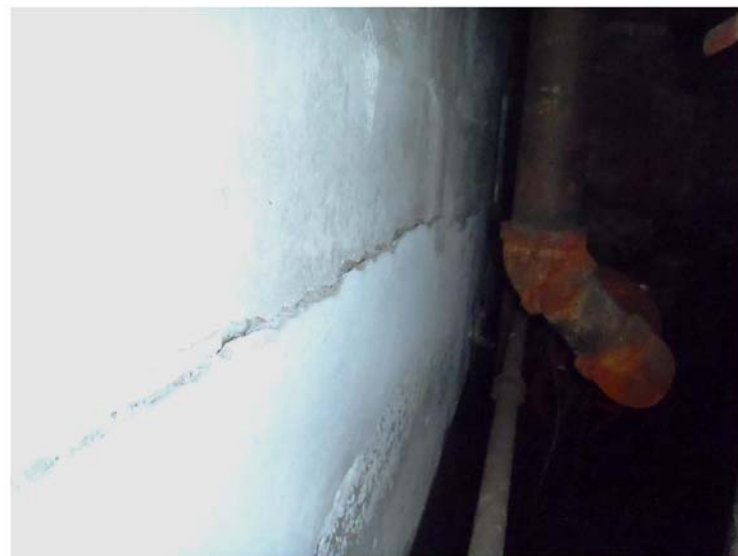
Photo 10 : Déplacement vers l'intérieur de la partie basse du mur Ouest sous la fissure par rapport au haut

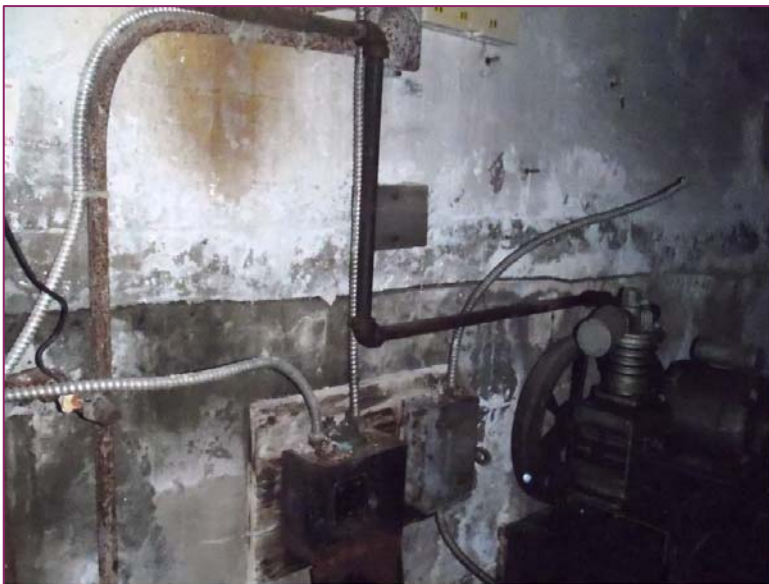
Photo 11 : Fissuration s'élargissant dans la section Nord du mur de fondation Ouest

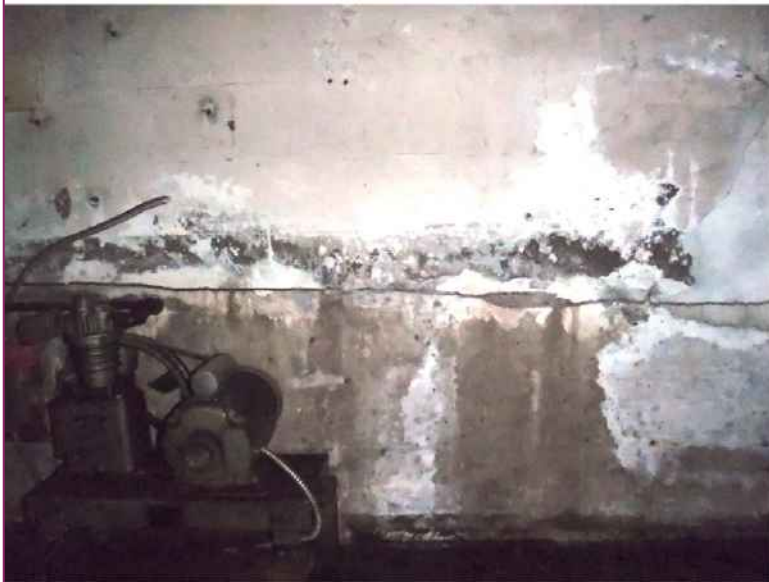
Photo 12 : Fissuration s'élargissant dans la section Nord du mur de fondation Ouest

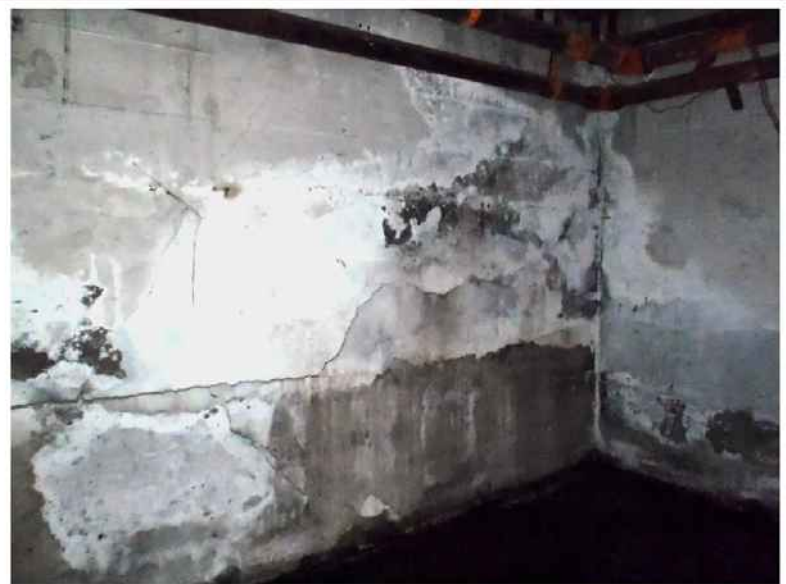
Photo 13 : Diverses fissures à l'extrémité Nord de la fondation Ouest émanant de celle longitudinale

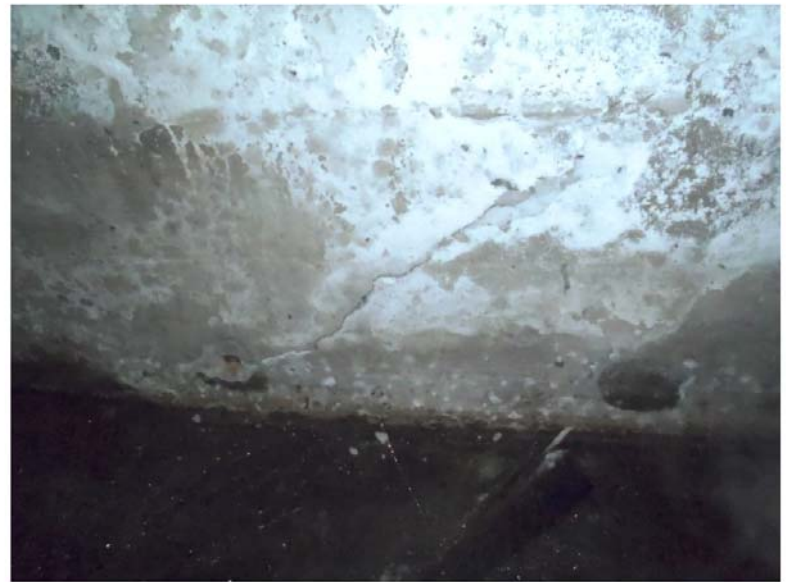
Photo 14 : Fissures en diagonal à l'extrémité Sud de la fondation Ouest

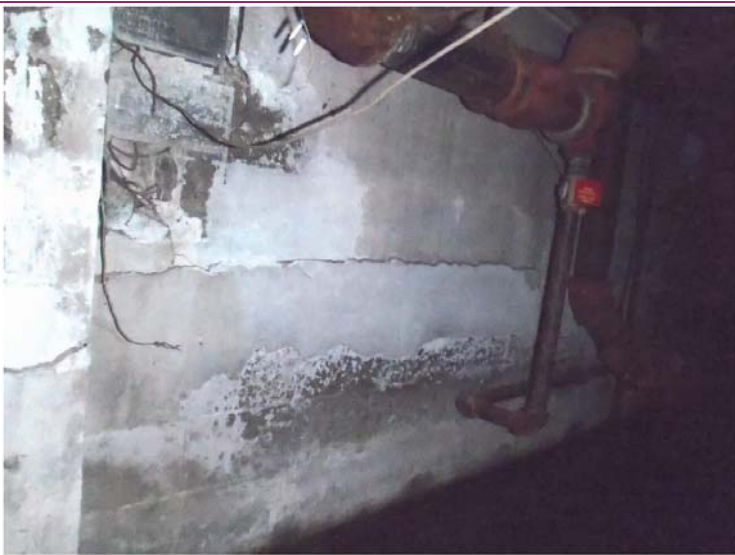
Photo 15 : Réparations de mortier fissurées à nouveau en partie Nord de la fondation Ouest

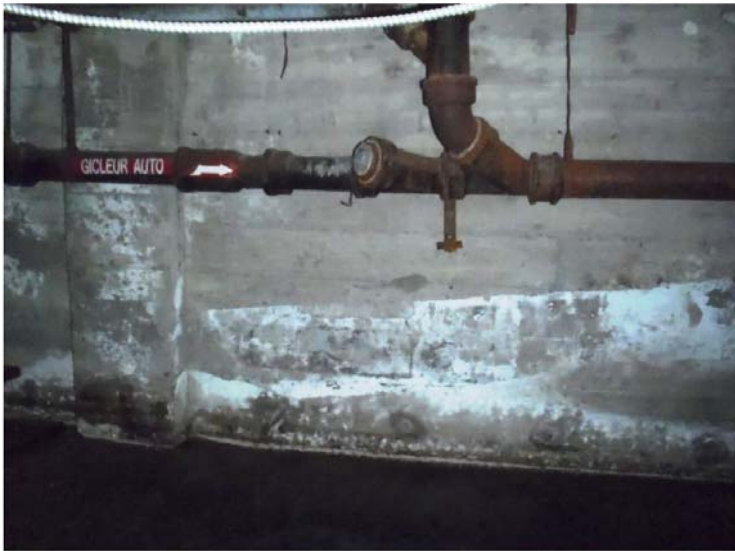
Photo 16 : Efflorescences sous le niveau d'un joint froid au mur de fondation Sud

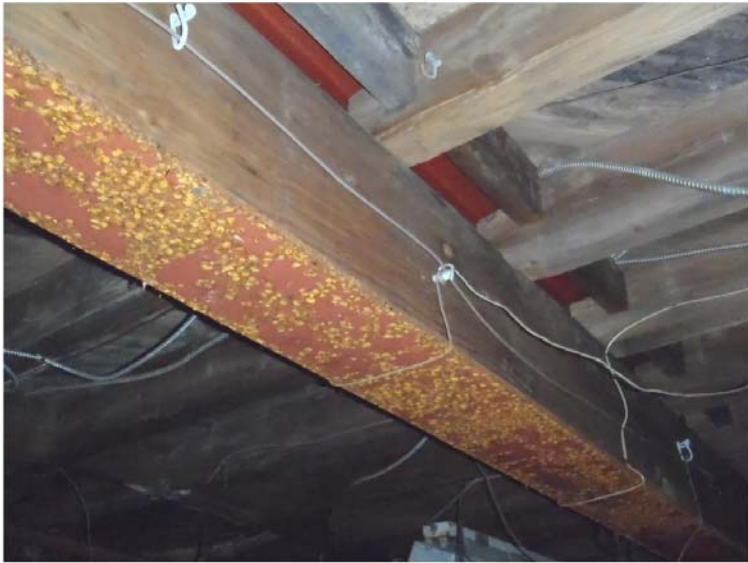
Photo 28 : Poutre secondaire en acier au plancher du rez-de-chaussée avec une corrosion modérée

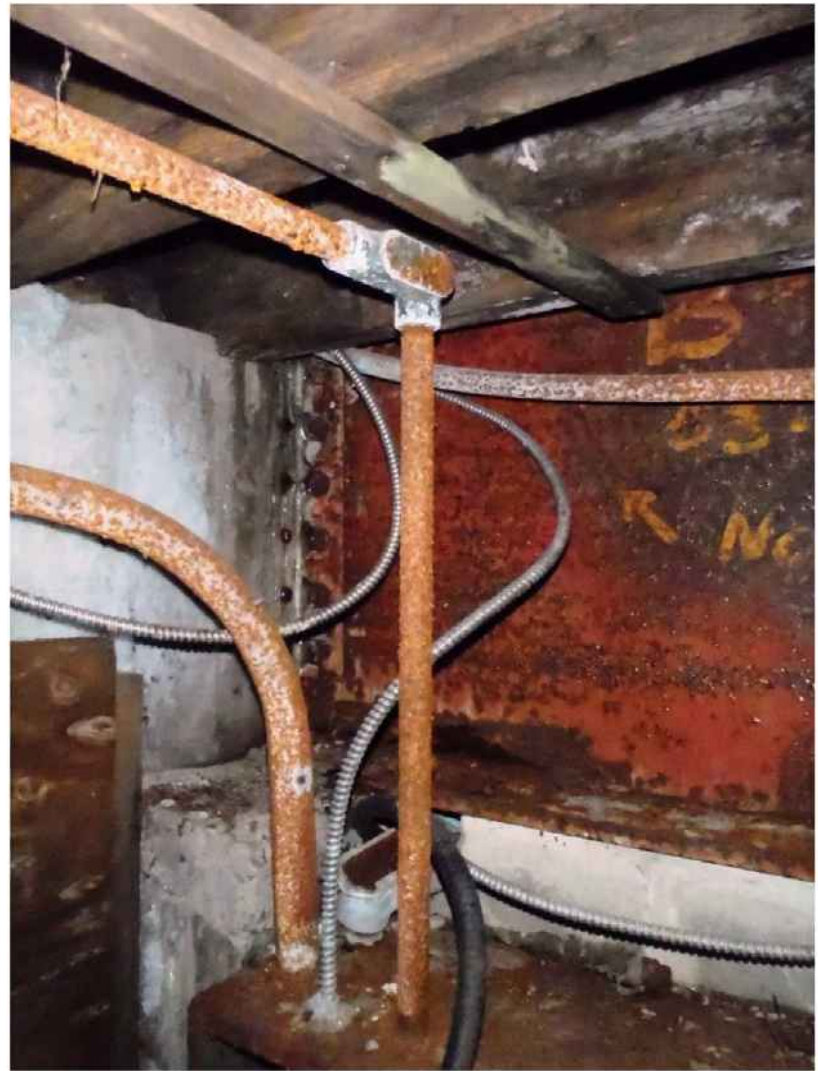
Photo 29 : Poutre maîtresse à son appui sur un massif interne corrodé au niveau de ses assemblages

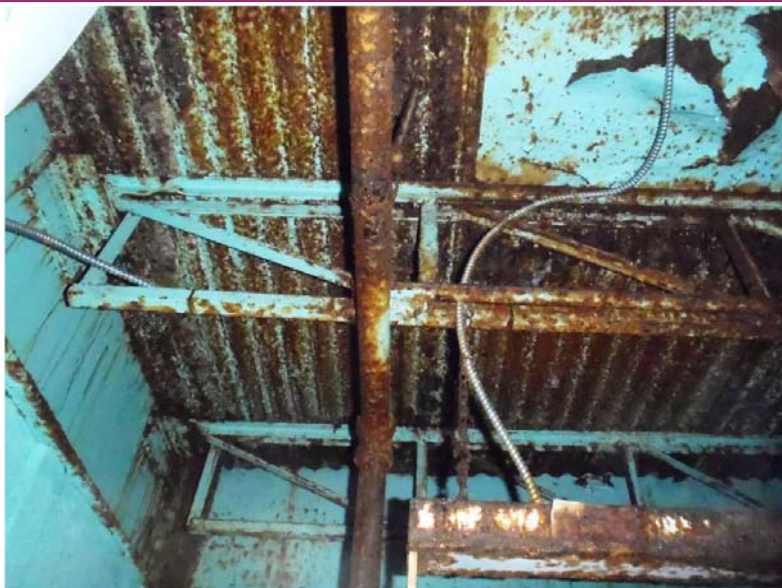
Photo 30 : Charpente de plancher du rez-de-chaussée en acier très dégradée secteur Sud-Est du sous-sol

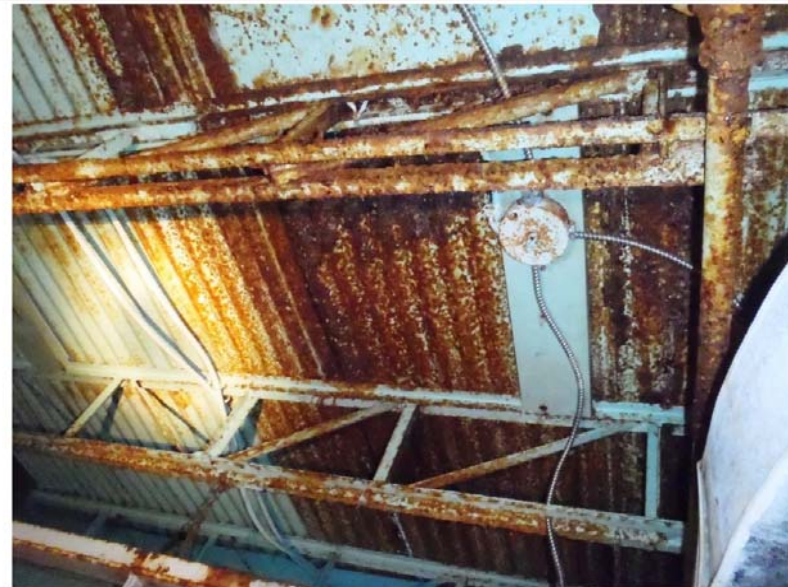
Photo 32 : Charpente de plancher du rez-de-chaussée en acier très dégradée secteur Sud-Est du sous-sol

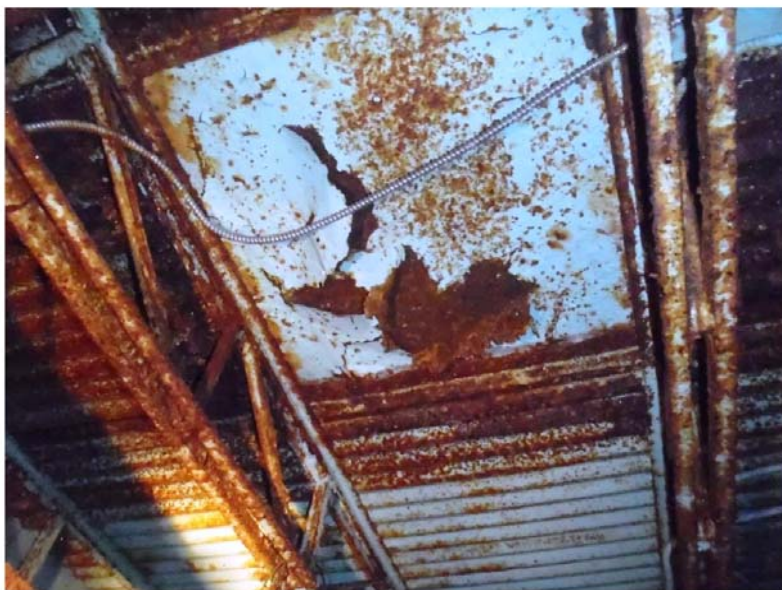
Photo 31 : Charpente de plancher du rez-de-chaussée en acier très dégradée secteur Sud-Est du sous-sol

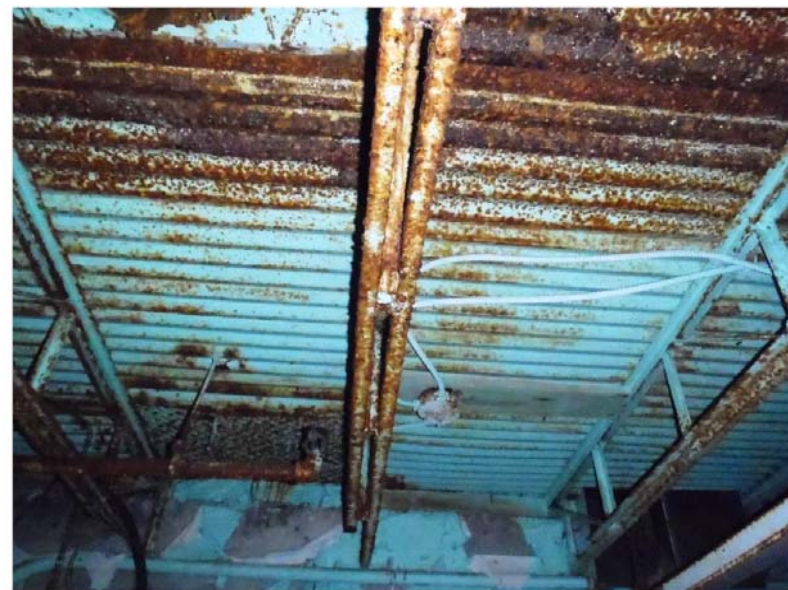
Photo 33 : Charpente de plancher du rez-de-chaussée en acier très dégradée secteur Sud-Est du sous-sol

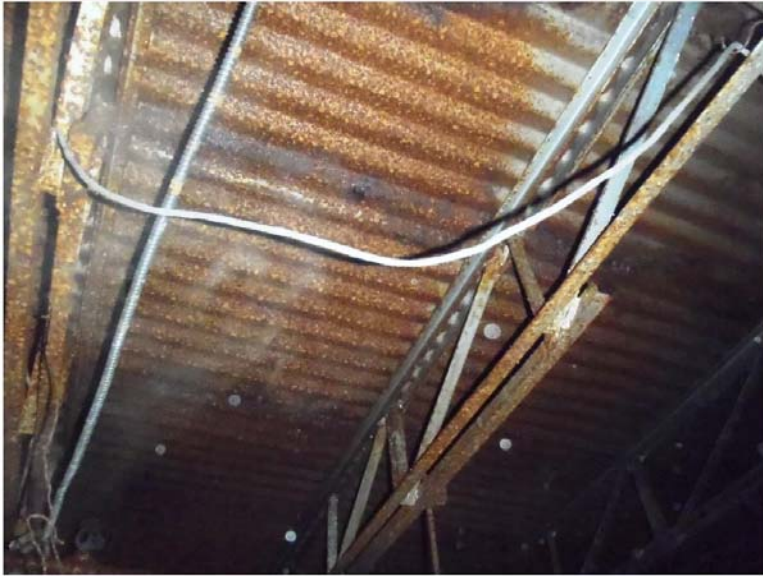
Photo 34 : Charpente de plancher du rez-de-chaussée en acier très dégradée secteur Sud-Est du sous-sol

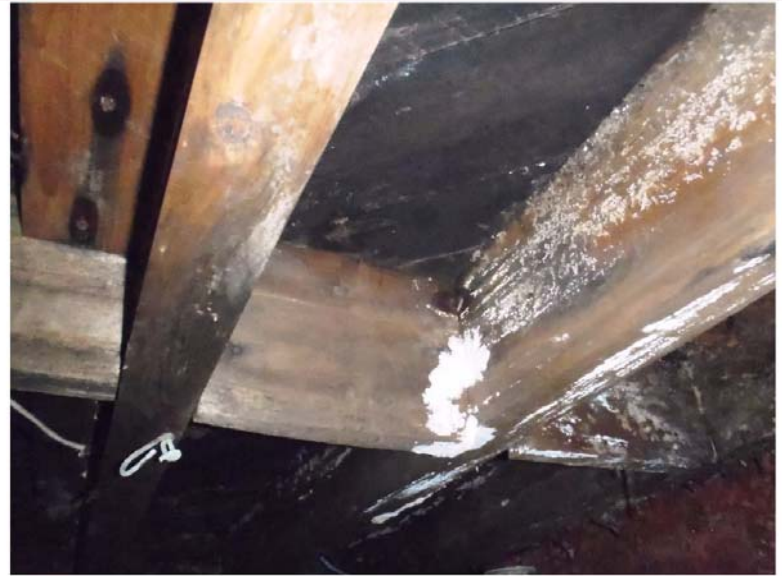
Photo 36 : Champignons et moisissures à l'intrados de la charpente de bois du plancher du rez-de-chaussée

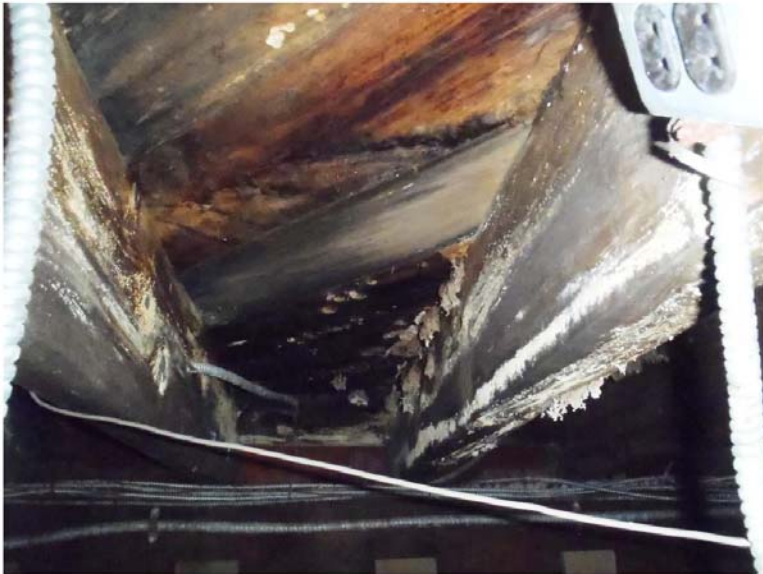
Photo 35 : Champignons et moisissures à l'intrados de la charpente de bois du plancher du rez-de-chaussée

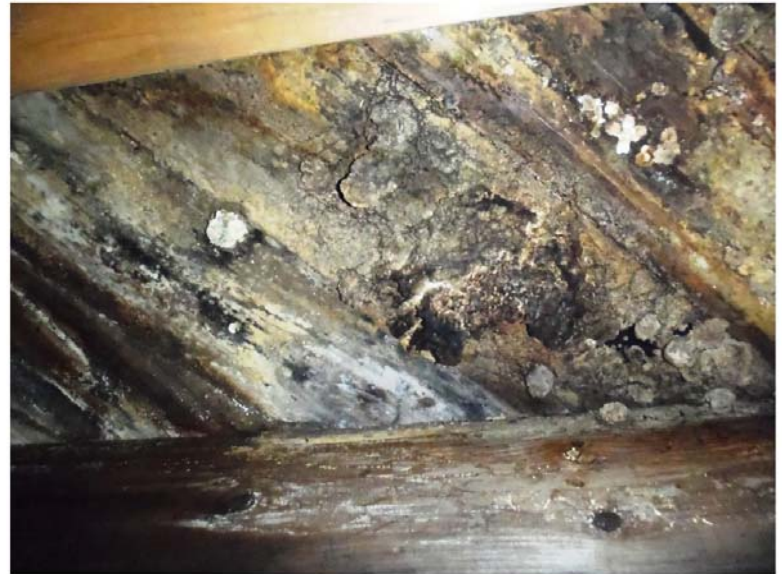
Photo 37 : Champignons et moisissures à l'intrados de la charpente de bois du plancher du rez-de-chaussée

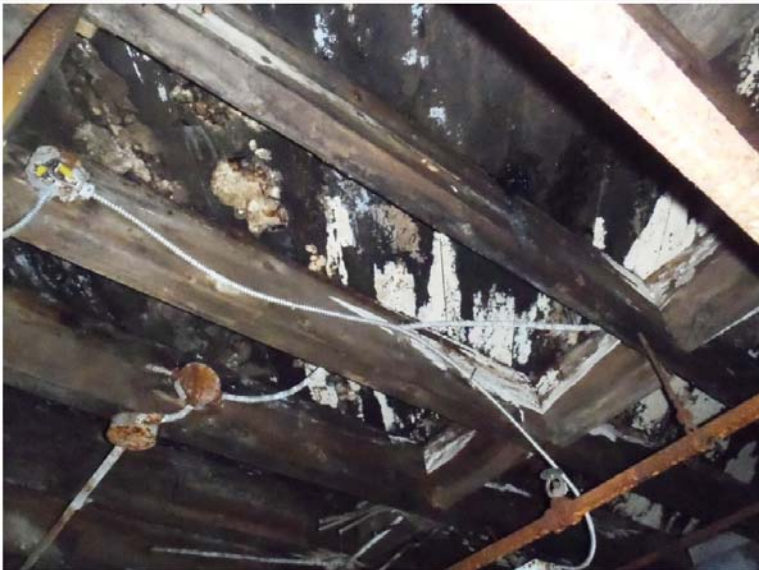
Photo 38 : Champignons et moisissures à l'intrados de la charpente de bois du plancher du rez-de-chaussée

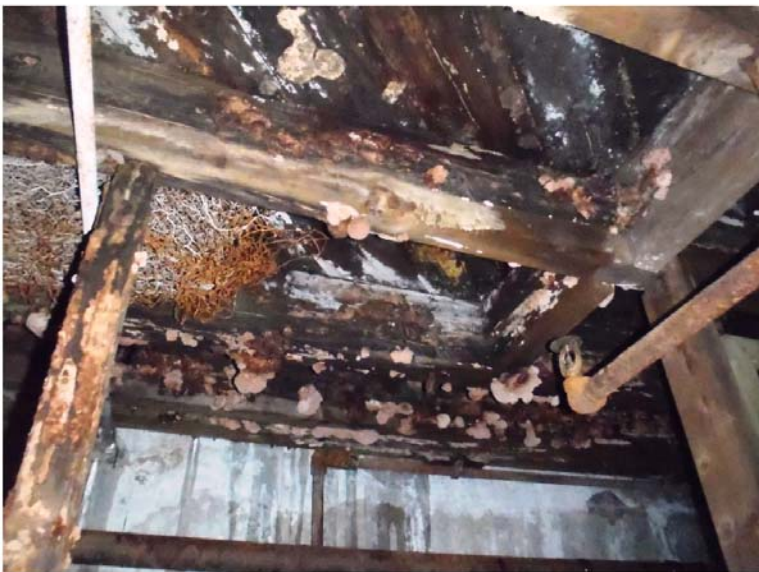
Photo 39 : Champignons et moisissures à l'intrados de la charpente de bois du plancher du rez-de-chaussée

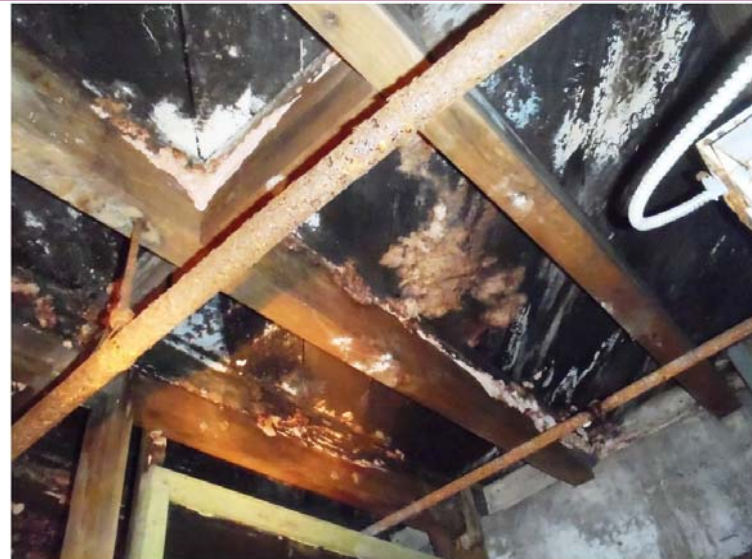
Photo 40 : Champignons et moisissures à l'intrados de la charpente de bois du plancher du rez-de-chaussée

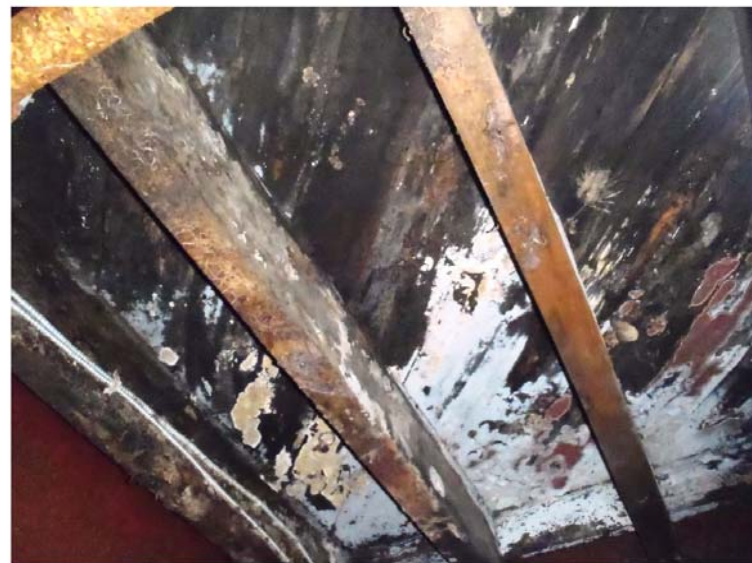
Photo 41 : Champignons et moisissures à l'intrados de la charpente de bois du plancher du rez-de-chaussée

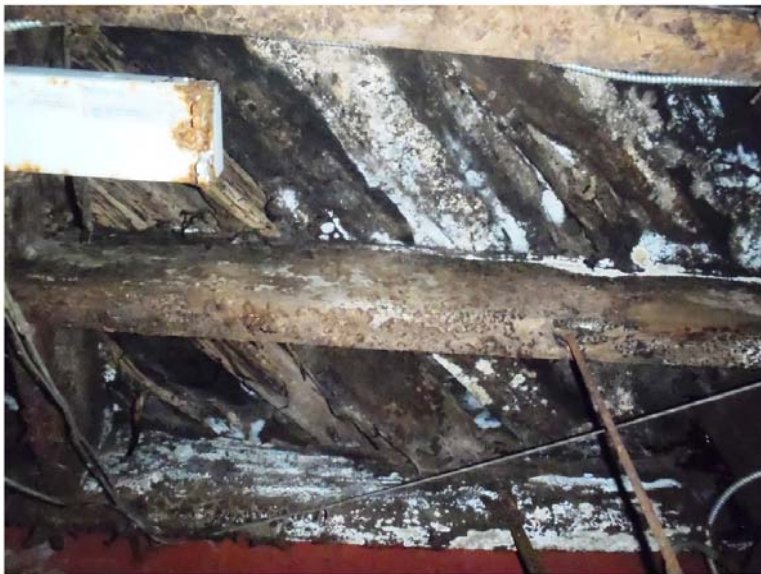
Photo 42 : Champignons et moisissures à l'intrados de la charpente de bois du plancher du rez-de-chaussée

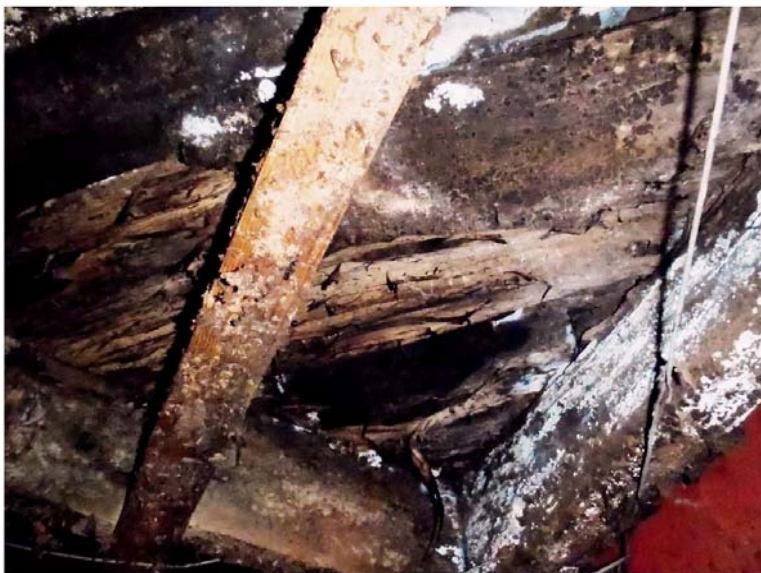
Photo 43 : Champignons et moisissures à l'intrados de la charpente de bois du plancher du rez-de-chaussée

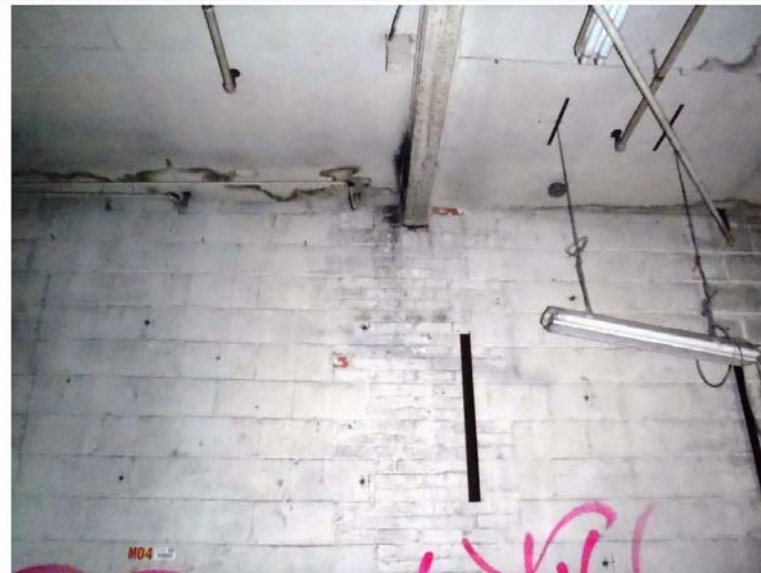
Photo 44 : Massif de briques portant la poutre maîtresse intégré dans le mur en blocs de béton mitoyen Es

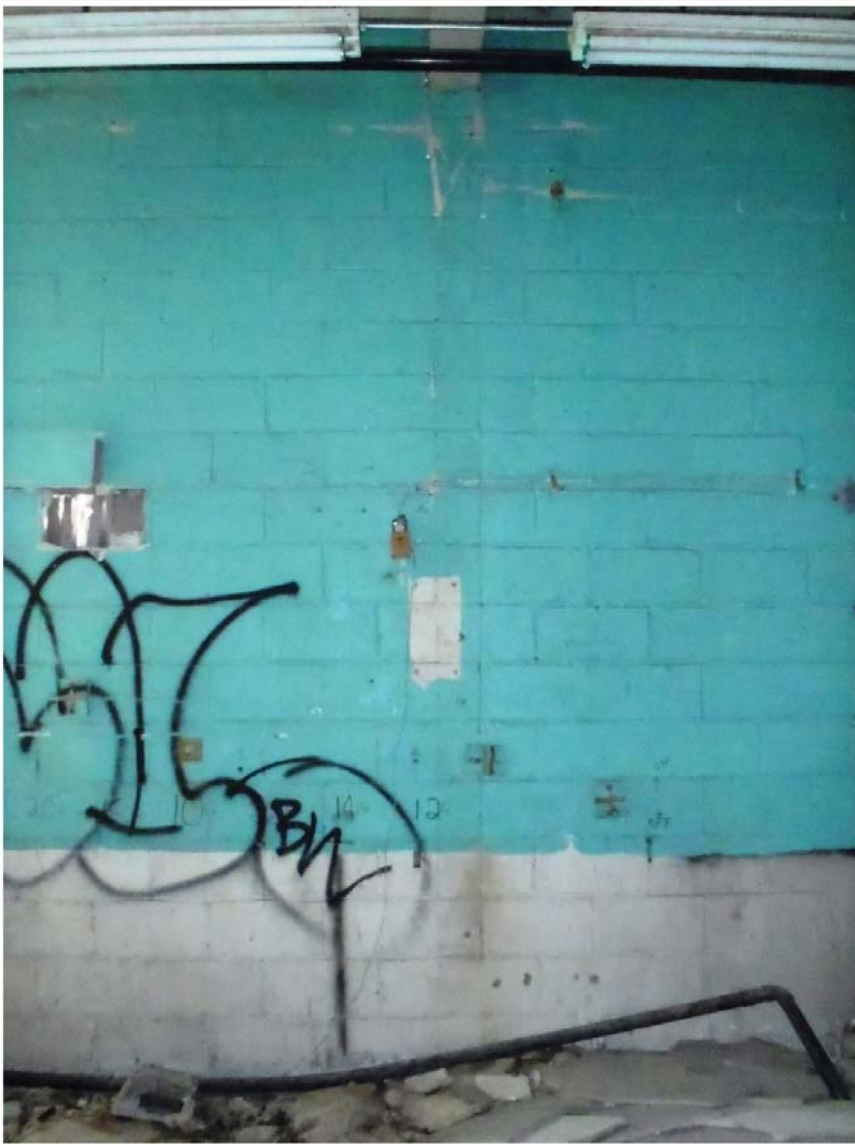
Photo 50 : Fissuration typique des blocs des murs extérieurs vis-à-vis les poteaux d'acier qui y sont insérés

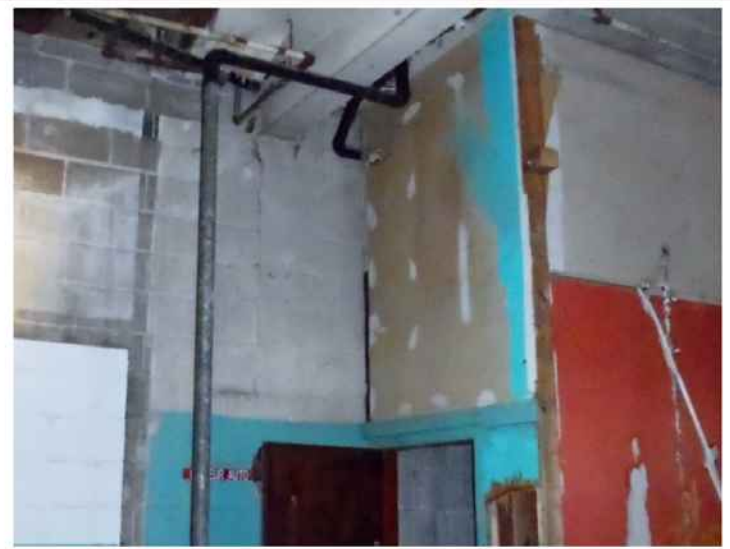
Photo 51 : Fissuration typique des blocs des murs extérieurs vis-à-vis les poteaux d'acier qui y sont insérés

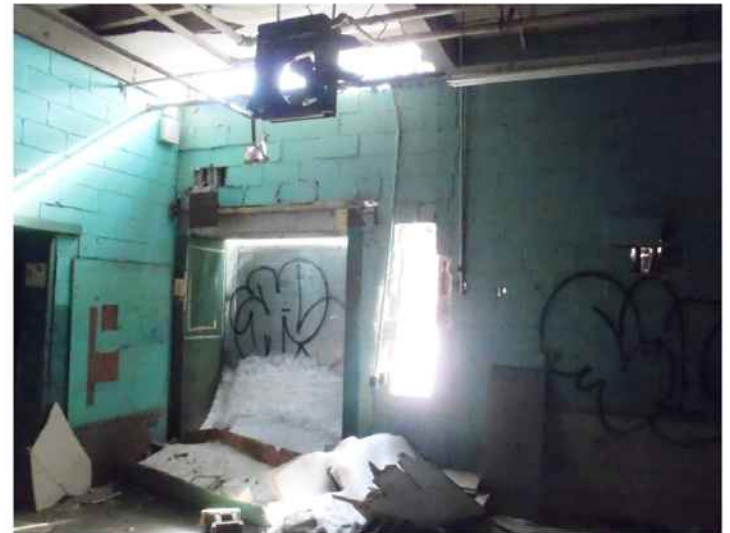
Photo 52 : Endommagement majeur du mur de blocs de béton Sud à l'emplacement d'ouvertures

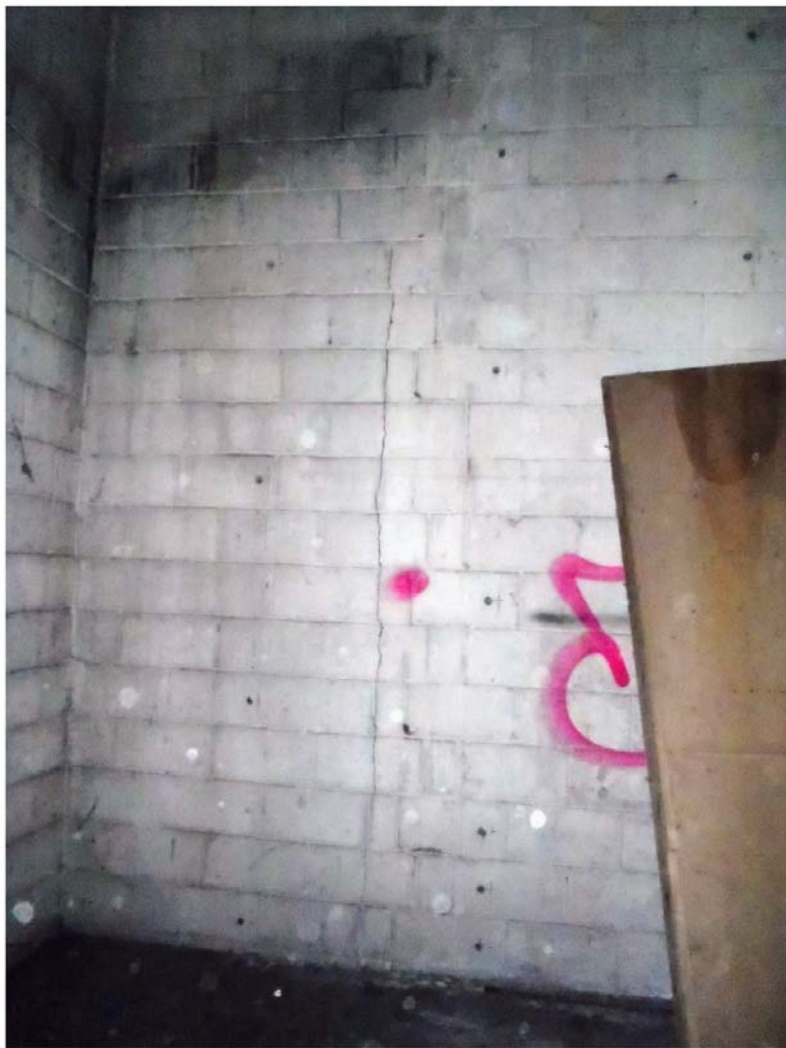
Photo 53 : Fissuration en partie Nord du mur mitoyen Est en blocs de béton sur presque toute sa hauteur

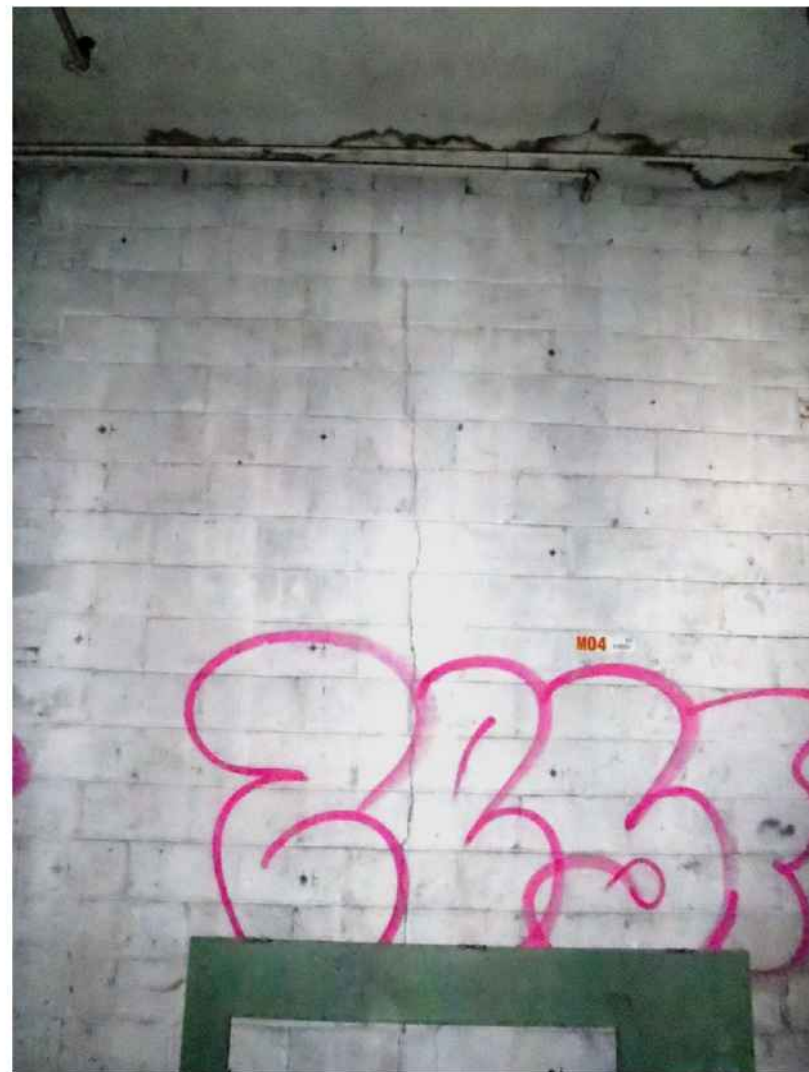
Photo 54 : Fissuration en partie Nord du mur mitoyen Est en blocs de béton sur presque toute sa hauteur

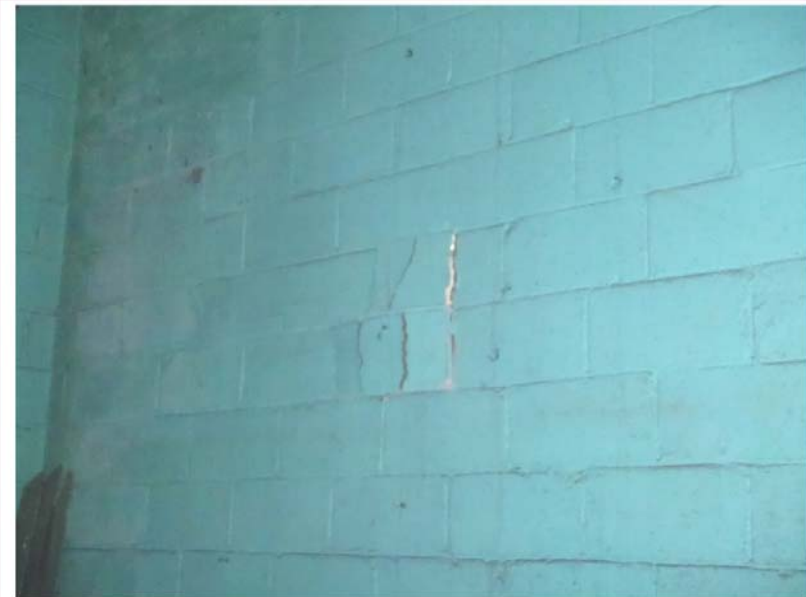
Photo 55 : Blocs de béton défoncés vers l'extrémité Est du mur en façade Sud du bâtiment

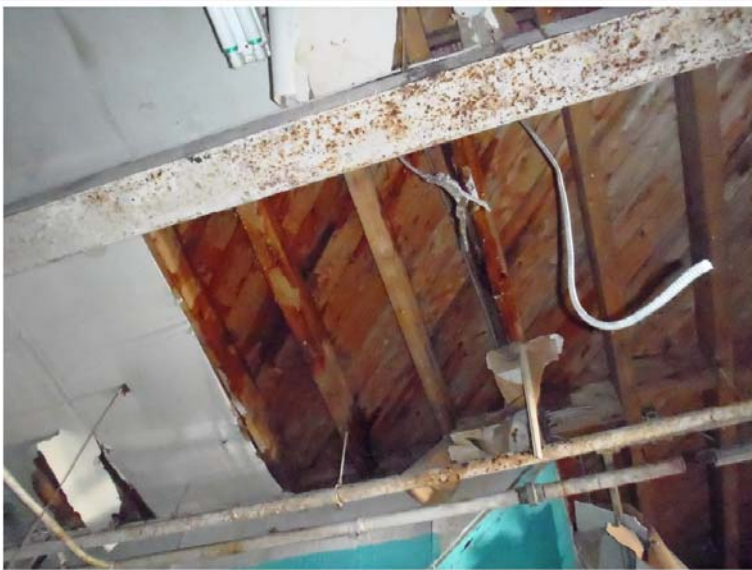
Photo 59 : Charpente du plancher de l'étage exposée où on constate la présence de taches d'humidité

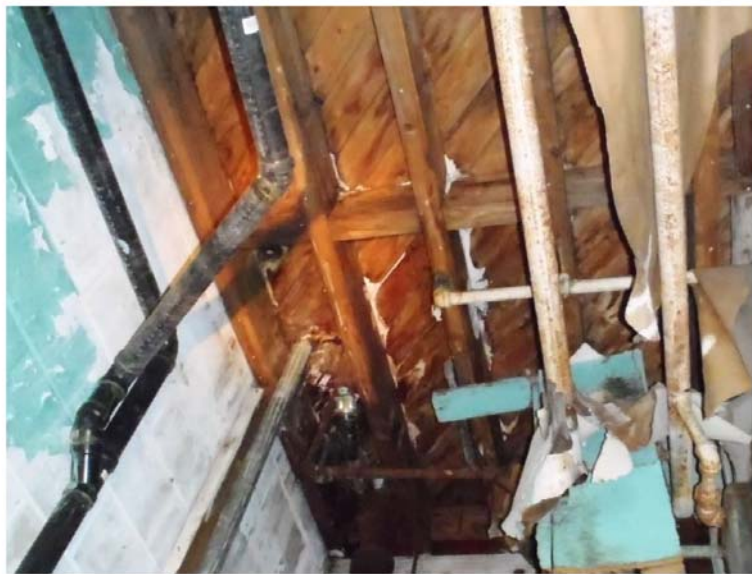
Photo 60 : Charpente du plancher de l'étage exposée où on constate la présence de champignons

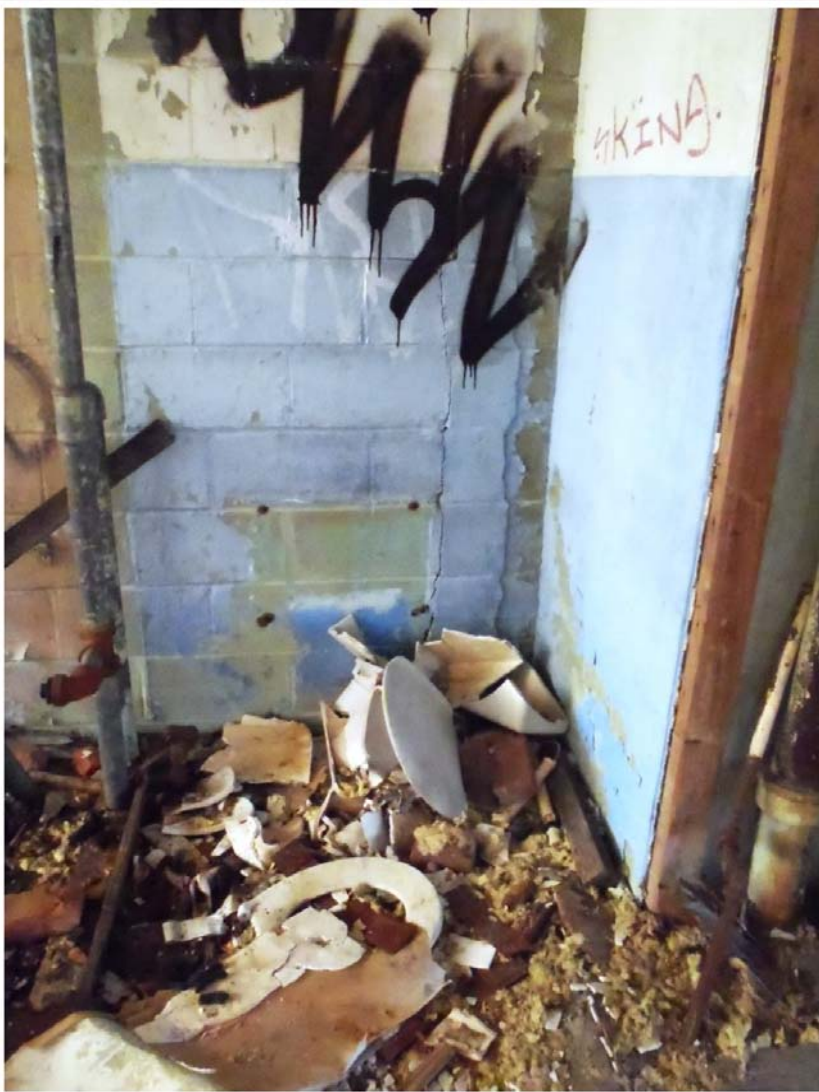
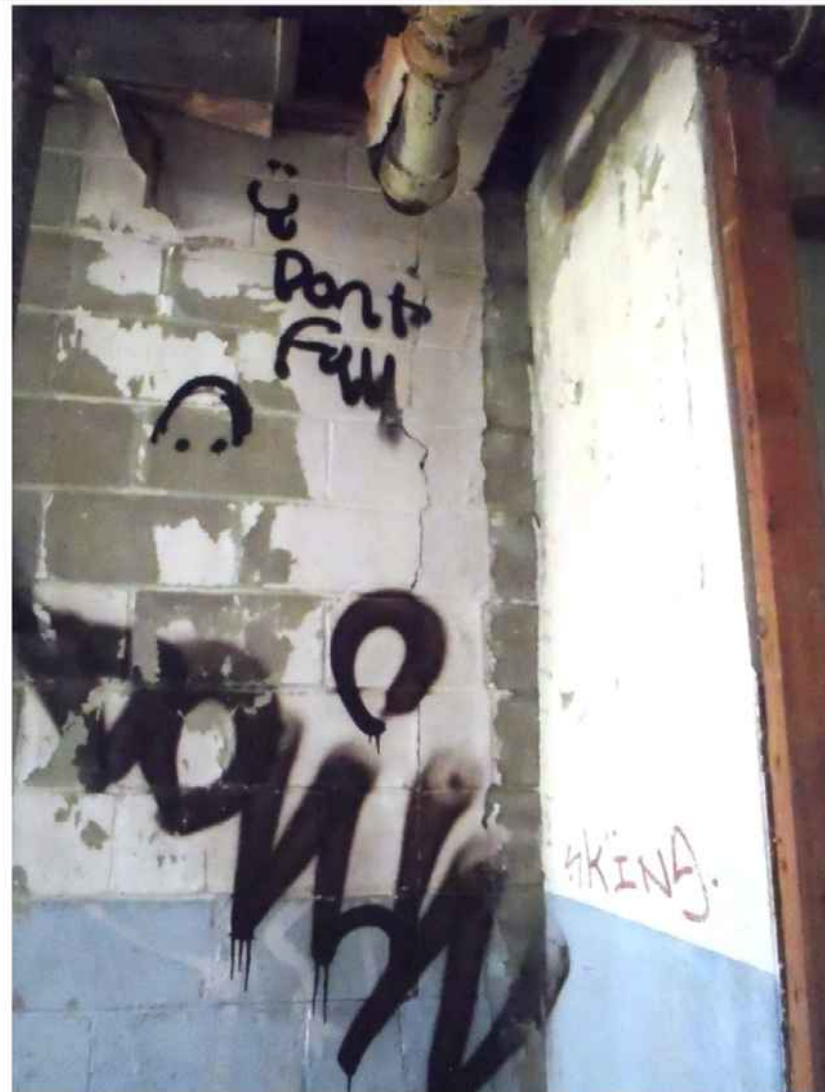
Photo 71 : Fissuration typique des blocs des murs extérieurs vis-à-vis les poteaux d'acier qui y sont insérés
Photo 72 : Fissuration typique des blocs des murs extérieurs vis-à-vis les poteaux d'acier qui y sont insérés

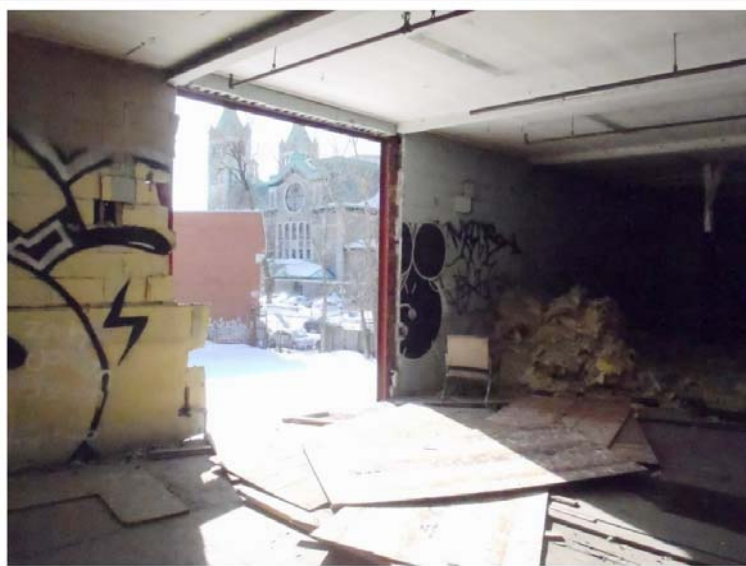
Photo 73 : Ouverture laissée sans protection dans le mur en blocs de béton de la façade Sud
