Présentation au comité de démolition
1er décembre 2015

Demande de certificat d'autorisation de démolition
4148, avenue de l'Hôtel-de-Ville

Autoriser la démolition (partielle) du bâtiment résidentiel de deux étages afin de construire un projet de remplacement conforme à la réglementation en vigueur, selon la demande 3001028941.

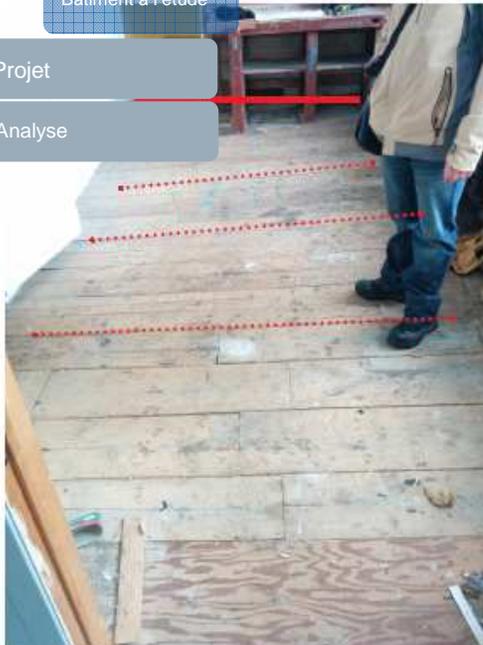
Au second niveau, une pièce en particulier présente une très forte pente au sol.

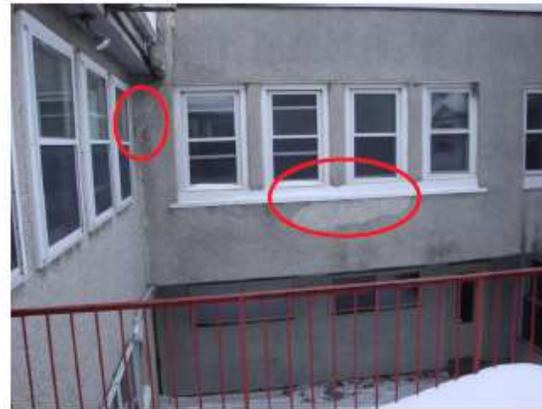
De la cour intérieure étant, l'extérieur du bâtiment arrière est dans un état de délabrement avancé et compte de nombreuses fissures.

On relève ici également la présence d'un porte-à-faux au second niveau.

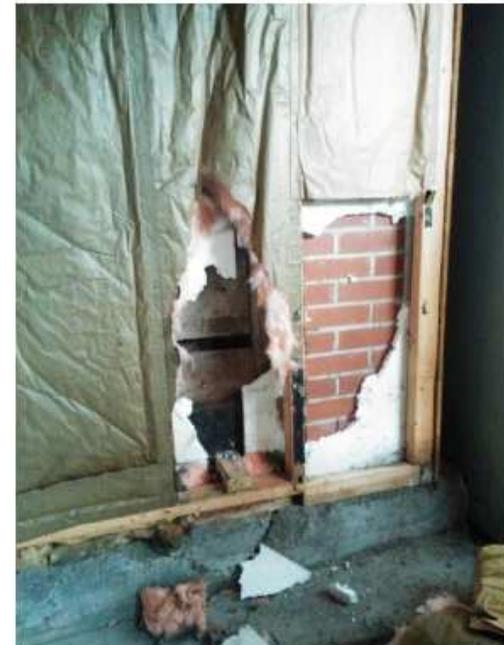
En cherchant à comprendre la composition des murs, nous avons réalisé que la structure était composée essentiellement de 2 x4 avec un rang de brique uniquement.

Nous avons également relevé que les fondations²³ présentent des fissures à certains endroits ce qui porte à se questionner sur la stabilité de l'ensemble de la structure existante.

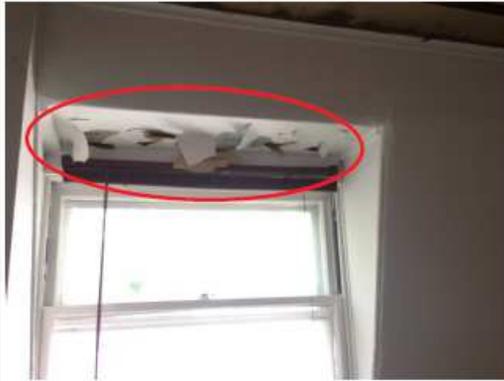
Plusieurs fissures et problèmes de plâtres sont visibles à plusieurs endroits dans le bâtiment.

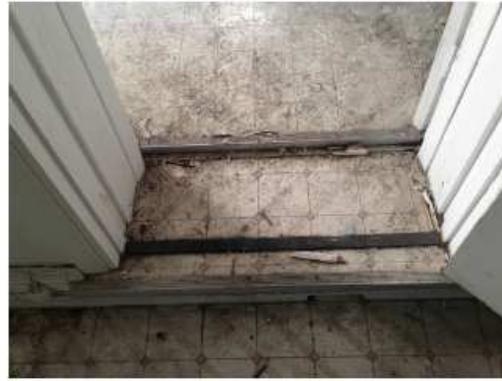
À plusieurs endroits, nous avons relevé que le passage d'une pièce à une autre se fait par un changement de niveau du sol (petite contremarche d'environ 3 à 5 pouces) ce qui ne répond pas aux normes actuelles en terme d'accessibilité. Les revêtements de plancher sont nombreux (tapis, vynile, céramique etc.) et sont, pour la plupart, en très mauvais état.
