Montréal, le 22 juin 2012

Il nous fait plaisir de vous présenter cette **étude du potentiel de conservation de la Canada Malting**. Le site à l'étude se situe à l'angle des rues Saint-Ambroise et Saint-Rémi, à Montréal. Il comprend notamment : une malterie construite vers 1905 et constituée de maçonnerie de brique ; des silos en terracotta construits vers 1905 ; des silos en béton construits vers 1930 ; ainsi qu'une malterie construite vers 1950 et constituée principalement de béton coulé sur place.

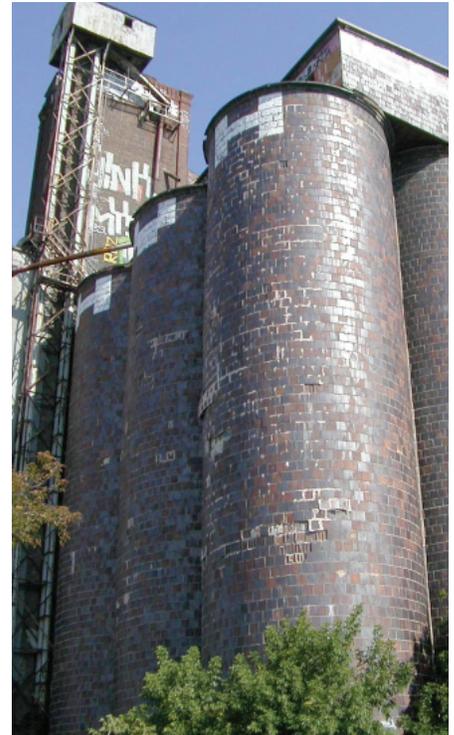
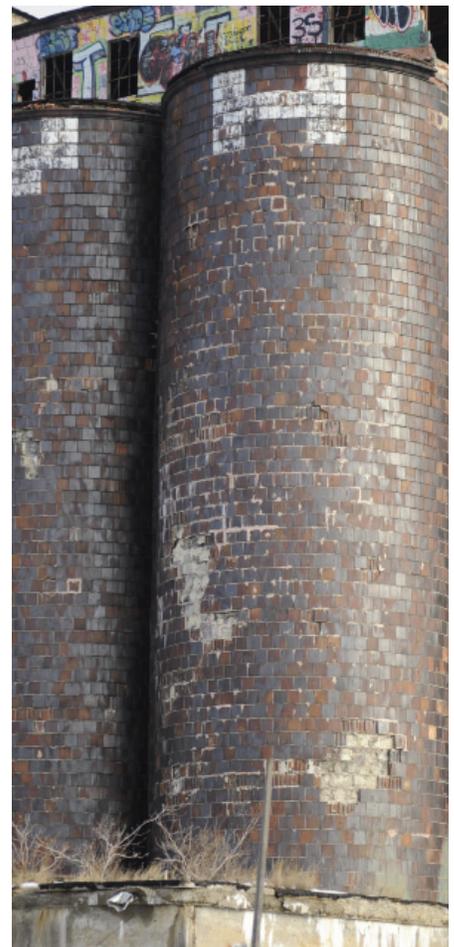
Dans certains cas, on note que des blocs de revêtement sont complètement détachés des silos. Ce phénomène s'est produit au cours des dix dernières années, comme on peut le constater sur les photos ci-contre. Les blocs structuraux qui sont situés derrière ne sont plus protégés des intempéries que par un enduit cimentaire appliqué sur leur face externe. Un curetage devrait être effectué à ces endroits pour vérifier l'état des blocs structuraux et des armatures qui les stabilisent.

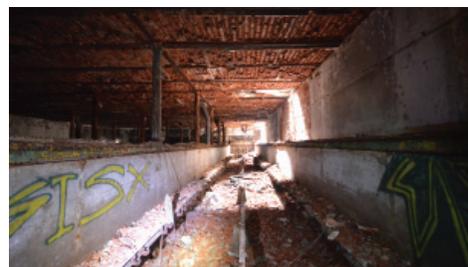
B.4.4. On note qu'une section importante du plancher du niveau 3 s'est écroulée. Une poutre secondaire s'est affaissée alors que son appui au mur de maçonnerie se dérobe.

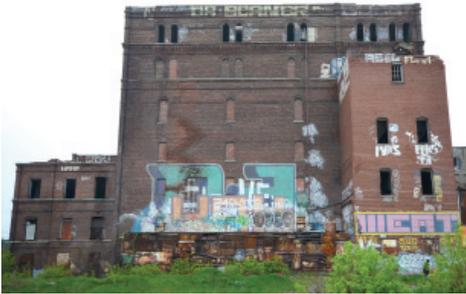
B.6.5. Les parapets de la toiture du niveau 4 sont presque totalement démolis.
