Problème d'inondation aux Cours Lafontaine

Présentation aux citoyens
Le mardi 14 janvier 2014

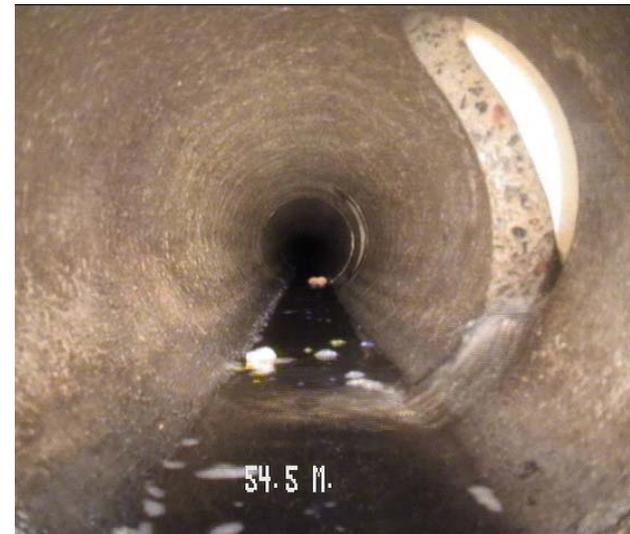
- il y a un seul raccordement à l'égout combiné pour chaque groupe de 6 ou 8 maisons selon le cas (il s'agit d'un seul et même lot);
- aucun raccordement des maisons à l'égout pluvial donc, l'eau des toits est envoyée dans l'égout combiné;
- sur la rue Pierre-De Coubertin, il y a des raccordements au mauvais égout (toilettes vers l'égout pluvial). Cela explique le papier de toilette dans le bassin de rétention.

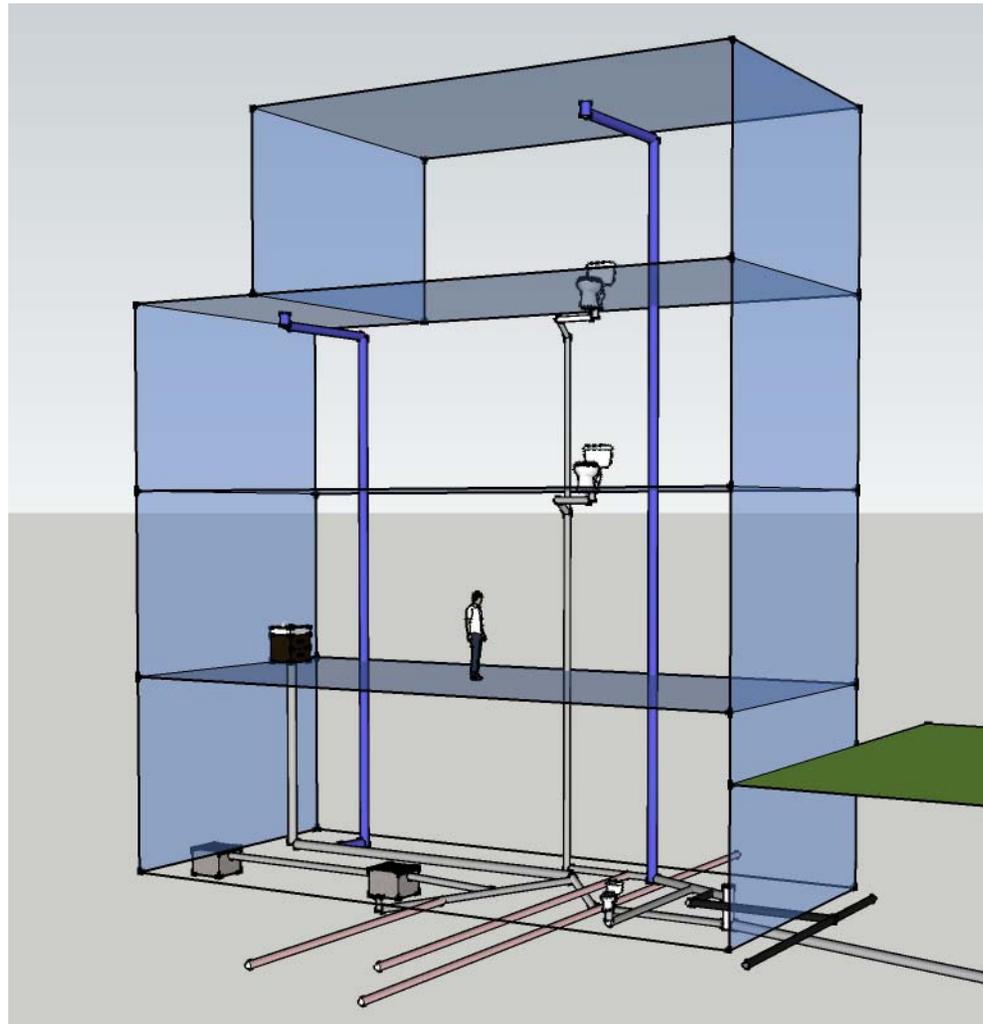
- il y a 2 descentes de drains de toit (une pour le toit principal et une pour le petit toit secondaire);
- ces descentes pluviales sont séparées des descentes sanitaires (pluie et toilettes sont séparées dans leur descente à travers les murs);
- les eaux pluviales et usées se combinent sous le plancher du sous-sol.

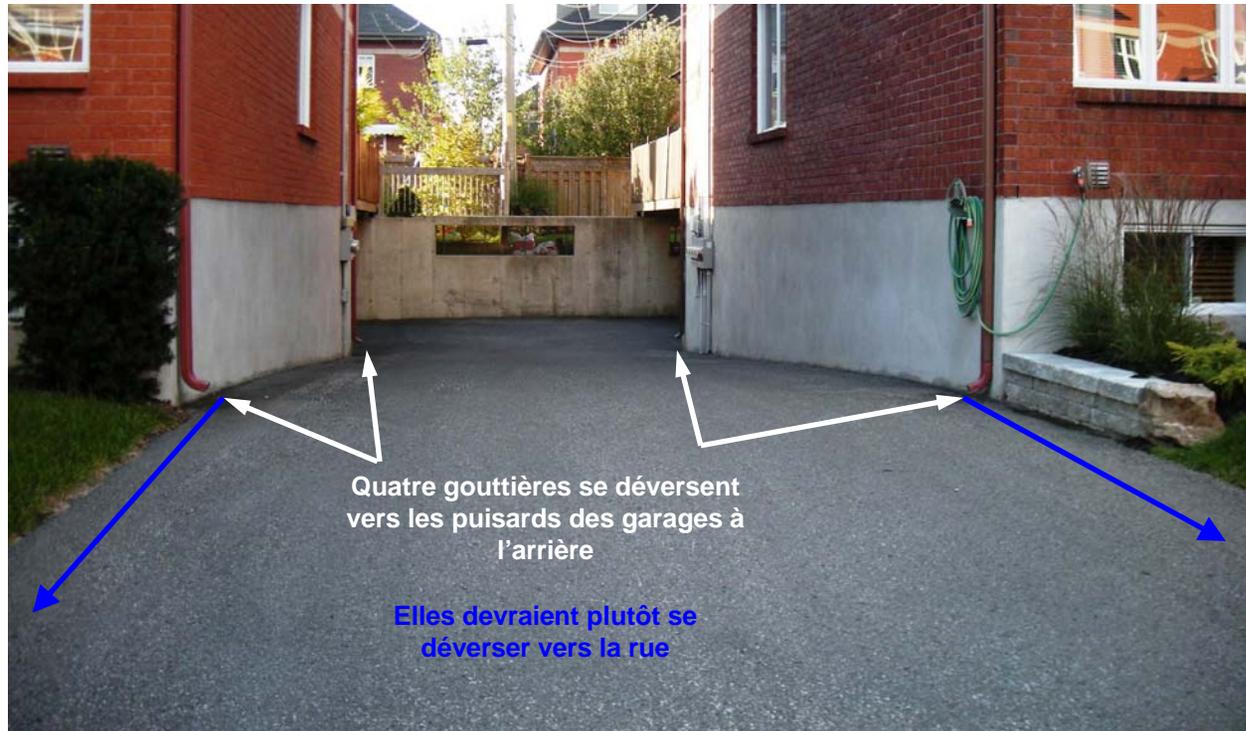
- Ce qu'on a appris :
 - les bâtiments en amont (avec un toit en pente et des gouttières) rejettent la majorité du contenu de leurs gouttières à l'arrière, vers les puisards des portes de garage;
 - l'eau de leur toit s'écoule donc dans le mauvais égout.

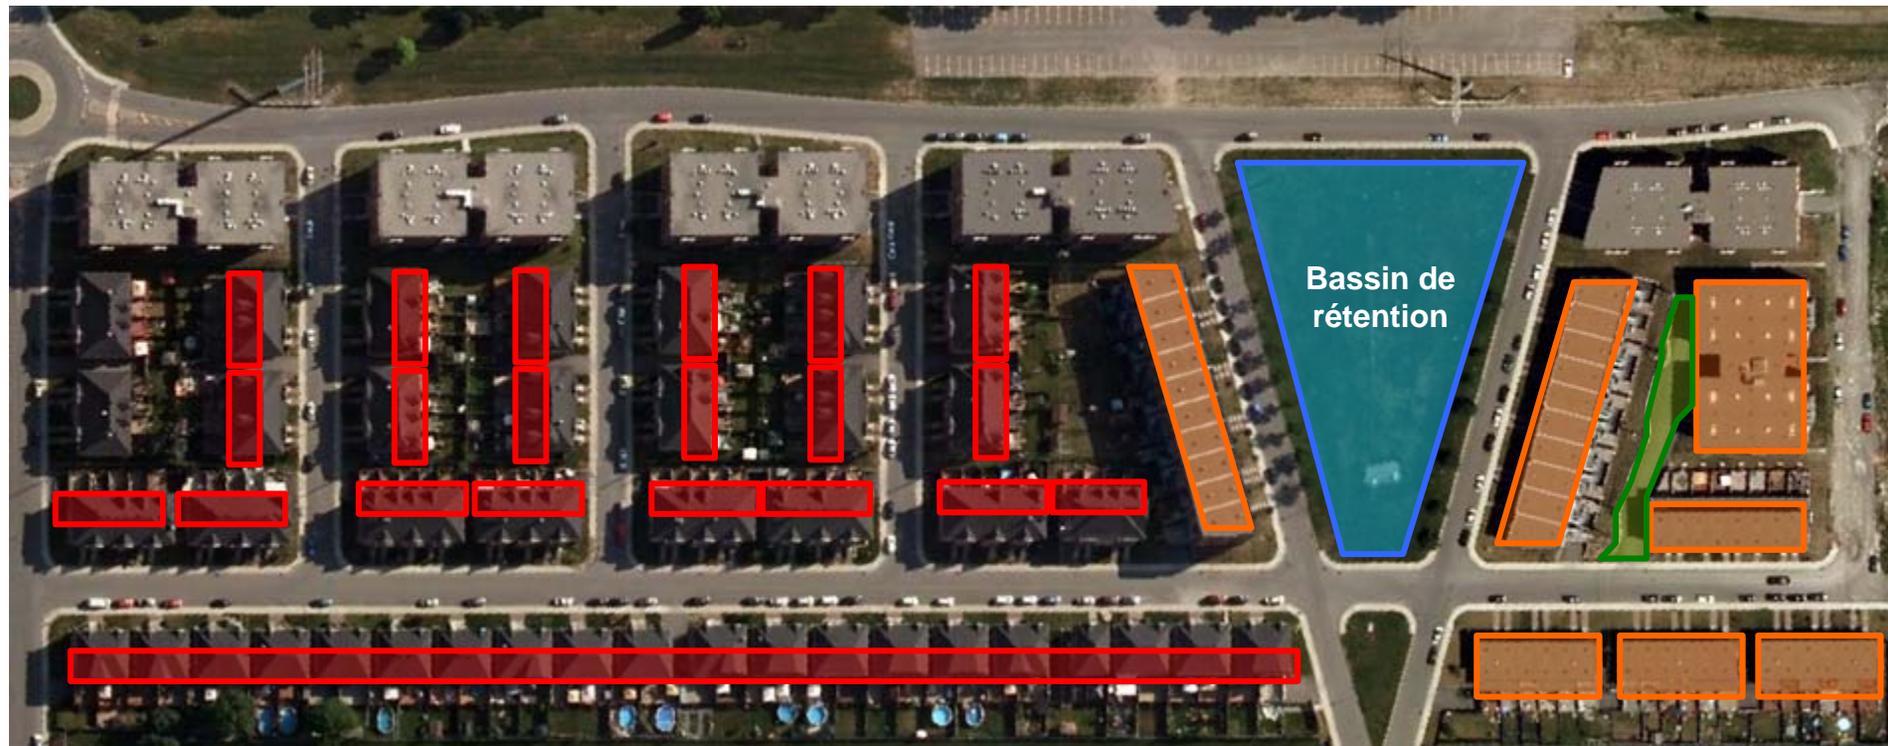
- Parce que les toits sont drainés vers le mauvais égout, **l'égout combiné est surchargé alors que l'égout pluvial est sous-utilisé.**
- Le bassin de rétention est donc sous-utilisé.

- Surfaces qui se drainent vers le mauvais égout

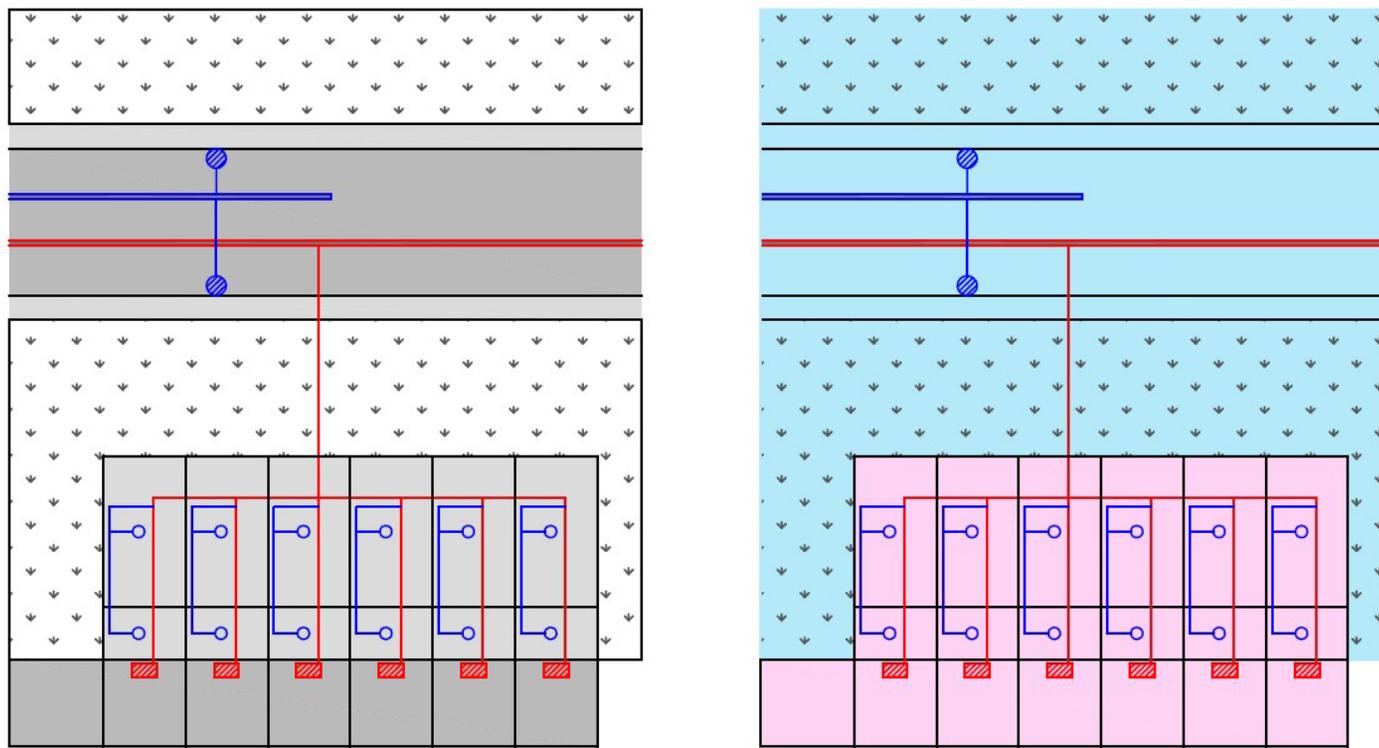
SITUATION ACTUELLE

Les surfaces qui se drainent vers le mauvais égout

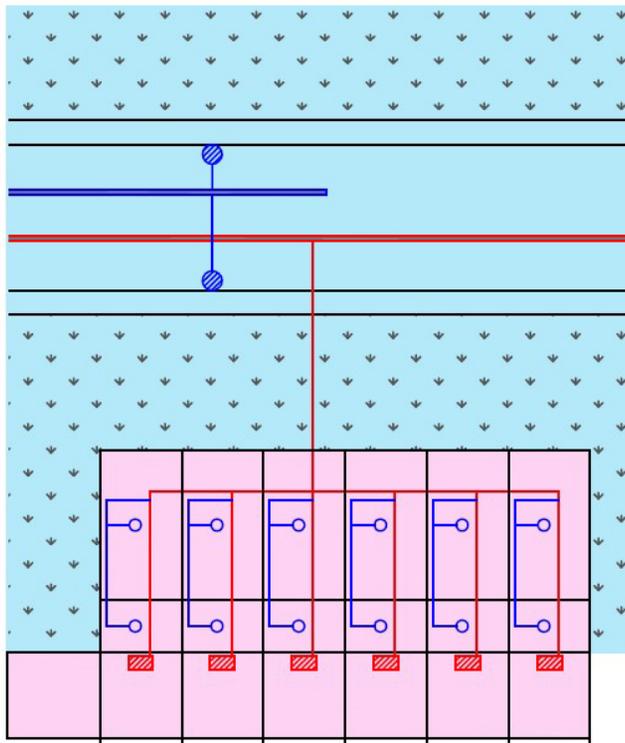
Actuelle

Les surfaces qui se drainent vers le mauvais égout

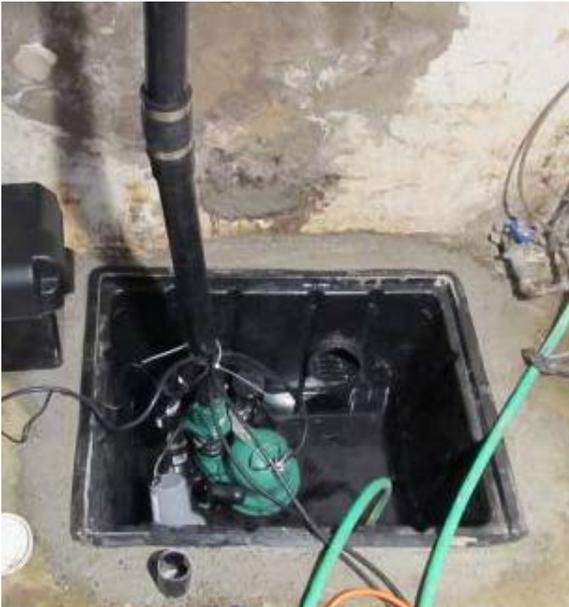
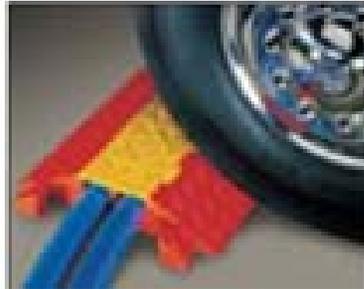
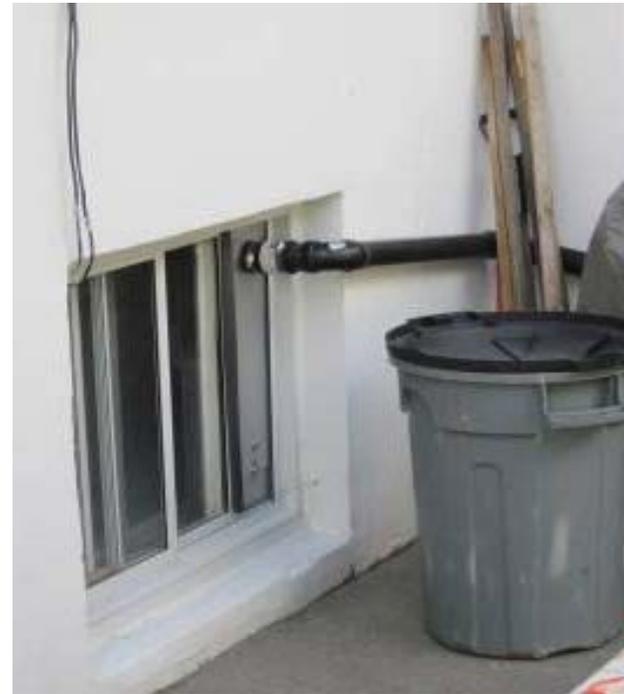
De part le type de construction que vous avez, vous êtes plus vulnérables aux auto-inondations parce que vous avez une surface extérieure soumise à la pluie qui est drainée par la plomberie intérieure de votre bâtiment.

La plomberie intérieure demeure donc toujours susceptible d'être surchargée par un événement de pluie extrême, et ce, même si l'égout municipal s'écoule librement. C'est pourquoi l'installation d'une pompe est importante pour assurer l'évacuation de l'eau en provenance de l'arrière avant qu'elle ne vienne causer des dommages.

- Installation d'une pompe dans le puisard de garage et rejet à l'avant à 1,5 mètre du bâtiment.
