Comité de démolition 3 décembre 2019

Arrondissement de Mercier–Hochelaga–Maisonneuve

3650, rue Ontario Est

5. Certificat d'autorisation de démolition

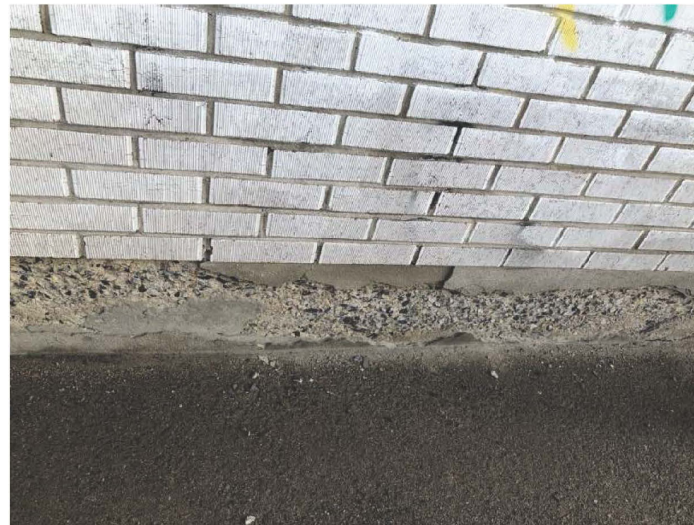
Photo I : Fondation friable

60 000 \$ pour la fondation;

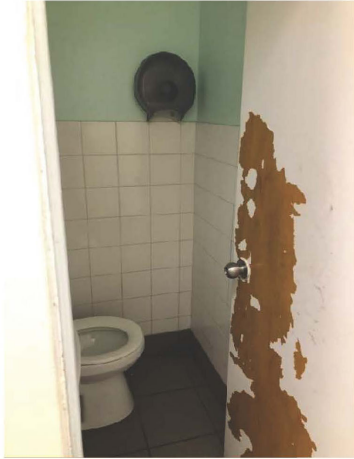
Photo A : Fini de la porte en piètre état

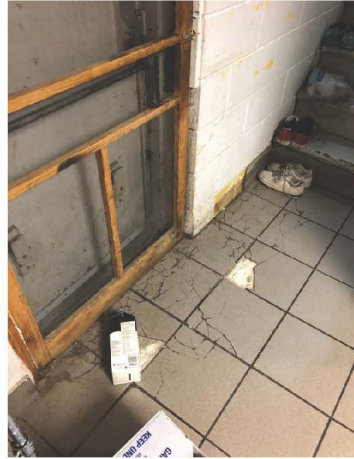
Photo B : Fissure dans la céramique

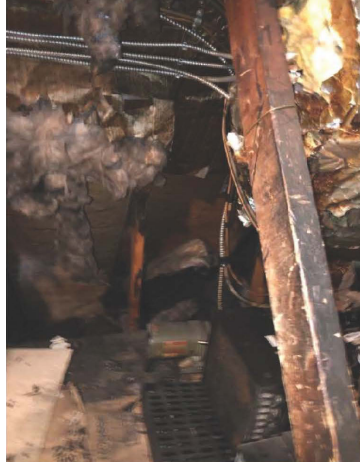
Photo E : Isolation affectée par l'humidité

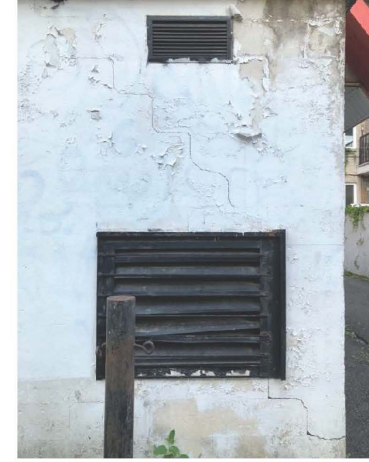
Photo F : Lézarde dans le mur de bloc

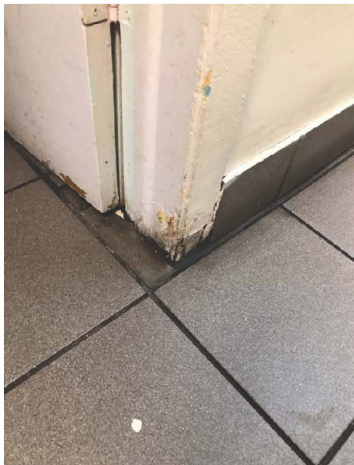
Photo C : Traces d'humidité

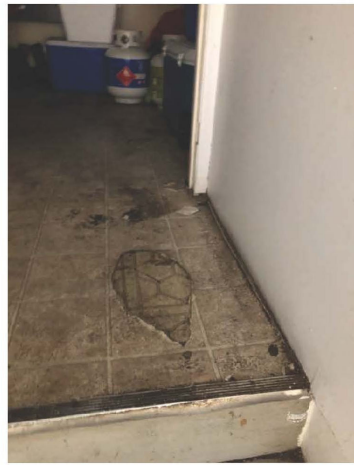
Photo D : Finis de plancher en piètre état

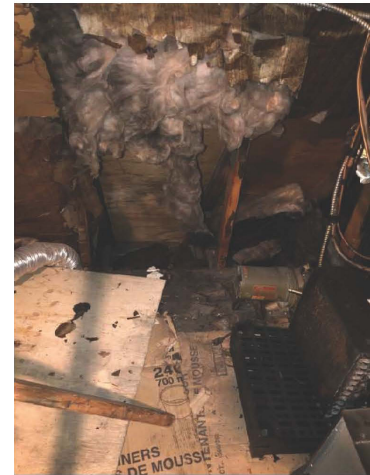
Photo G : Ferme de toit affecté par la matière fongique

40 000 \$ pour la structure de bois;

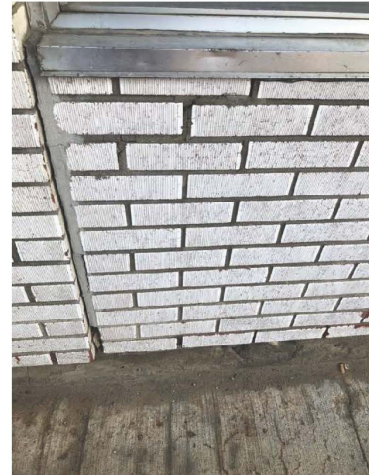
Photo H : Fissure près de l'ouverture
