Approuver l'évaluation de rendement insatisfaisant du fournisseur 2862-5222 Québec Inc. FASRS Le Groupe St-Lambert dans le cadre du contrat de réaliser les travaux d'adaptation et d'accessibilité universelle du centre Notre-Dame-Des-Victoires, (Appel d'offres public : 2019-052-P) afin de l'inscrire sur la liste des firmes à rendement insatisfaisant pour une période de deux (2) ans

Contrat: 2019-052-P

Projet: Divers travaux d'accessibilité universelle dans le bâtiment, Centre communautaire

Notre-Dame-Des Victoires

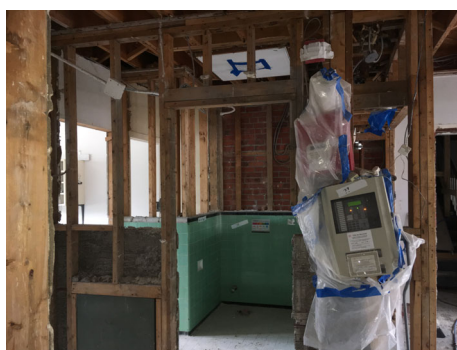
Photo 5 août

La qualité des travaux n'était pas caractéristique de ce contrat. En effet, de nombreux défauts ont été constatés au cours du chantier et ont nécessité des correctifs et même des reprises.
