**QUALITE DES EAUX DES RUISSEAUX  
DE LA COMMUNAUTE URBAINE DE MONTREAL  
EN 1992 ET EN 1993**

**RESEAU DE SUIVI ECOLOGIQUE (RSE)**

N/Réf.: RSE 96-01

FEVRIER 1996

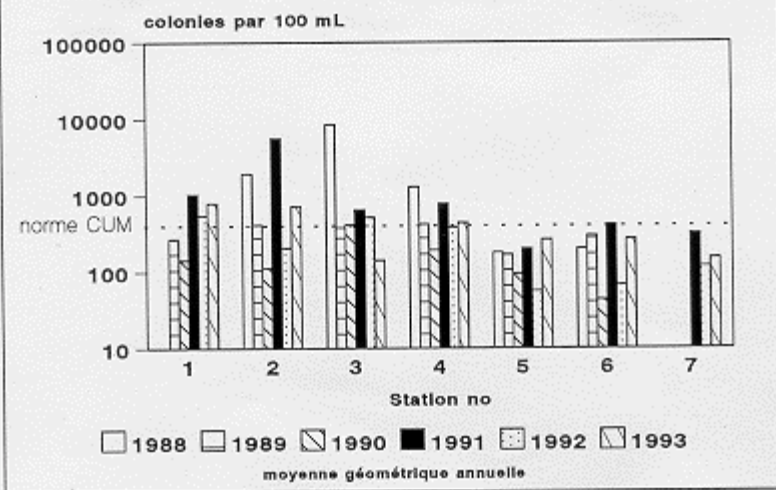
**Figure 3.2 : Densité des coliformes-fécaux dans le ruisseau Bertrand**  
Evolution de 1988 à 1993

L'évolution des densités bactériennes de coliformes fécaux, au cours des dernières années, montre qu'il y a eu peu d'amélioration. Ce phénomène ne peut être attribuable à la faible efficacité des installations de traitement (ex. bio-disques, fosses septiques, ...) dans les secteurs non raccordés ainsi qu'à la présence de nouveaux raccordements illicites.

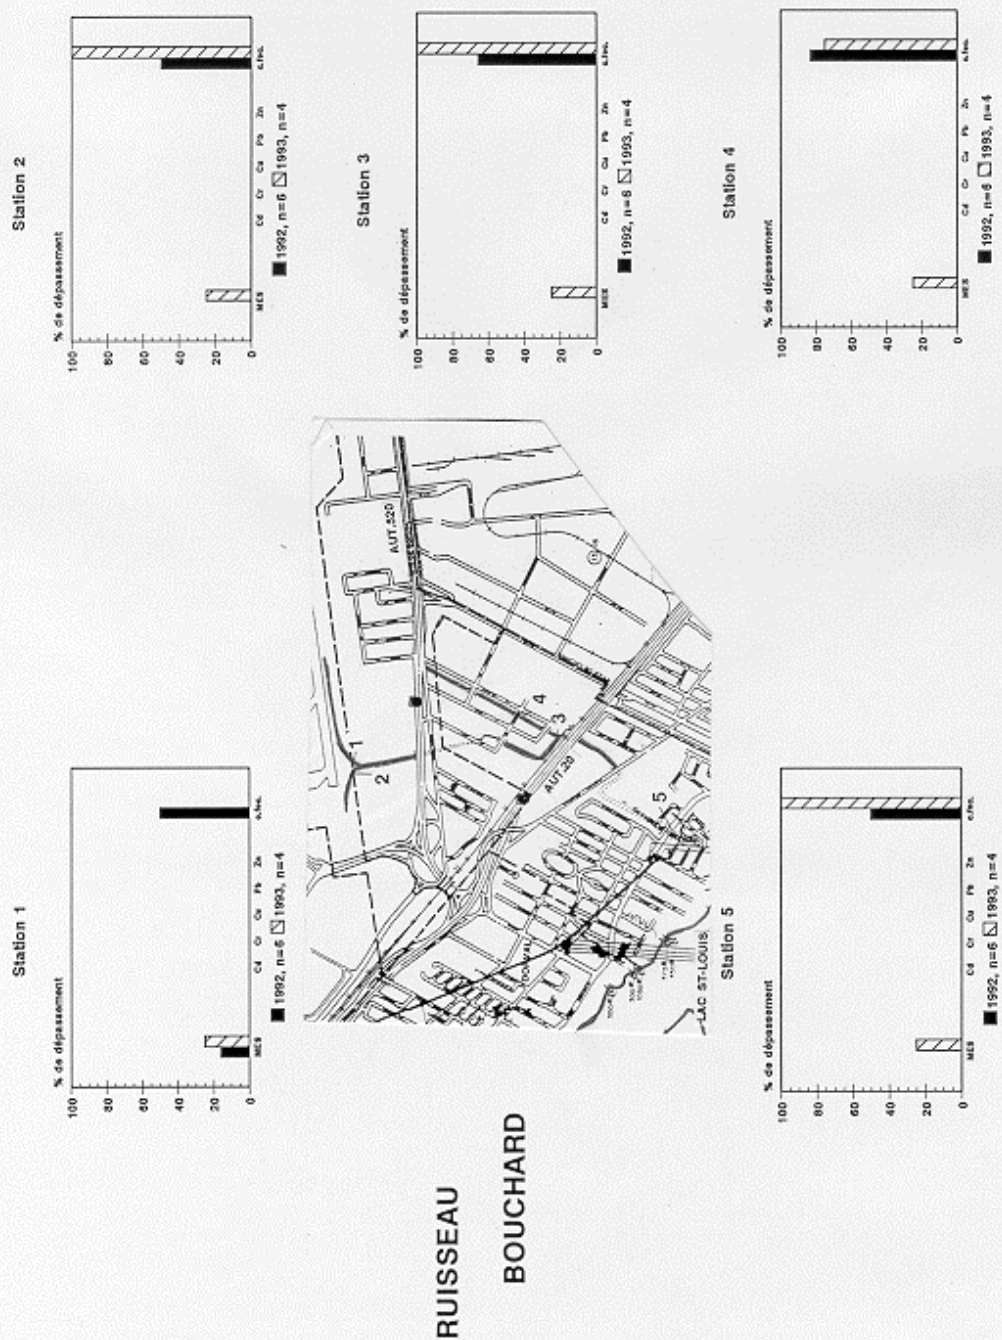
Figure 4.1

De façon générale, on observe par la conductivité, des teneurs en sels minéraux plus élevées au printemps que pour le reste de l'année. L'embranchement ouest en provenance des terrains de l'aéroport contribue de façon significative à la contamination organique du ruisseau. Les eaux y sont nettement plus chargées en composés organiques, le COT variant entre autres 25 mg/L du côté ouest versus 5 mg/L du côté est. L'utilisation massive d'éthylène glycol pour le déglacage des avions dans le secteur n'est pas étrangère à cette forte teneur en COT enregistrée. La qualité physique de l'eau a généralement tendance à s'améliorer au fur et à mesure qu'on progresse vers l'aval du ruisseau. La très forte teneur de l'eau en matières en suspension est à souligner. La norme de 25 mg/L de protection pour la vie aquatique est fréquemment dépassée de même que la norme du règlement 87 (30 mg/L) ce qui n'est pas sans affecter la qualité générale du lac Saint-Louis (**figure 4.1**).

**Figure 4.1:** Fréquence de dépassement des normes de l'article 11 du règlement 87 de la CUM relatif aux rejets des eaux usées dans les réseaux d'égouts et les cours d'eau pour le ruisseau Bouchard en 1992 et en 1993.

Il est à noter que les teneurs en  $\text{PO}_4$  rapportées en 1993 sont relativement élevées. Elles excèdent entre deux et dix fois le critère de protection pour la vie aquatique. Bien que les teneurs excédaient très fréquemment les normes pour la protection de la vie aquatique en ce qui concerne le cuivre, le plomb, le zinc et le chrome, en aucun cas, les normes de rejet à l'égout pluvial du règlement 87 n'ont été dépassées (**figure 4.1**).

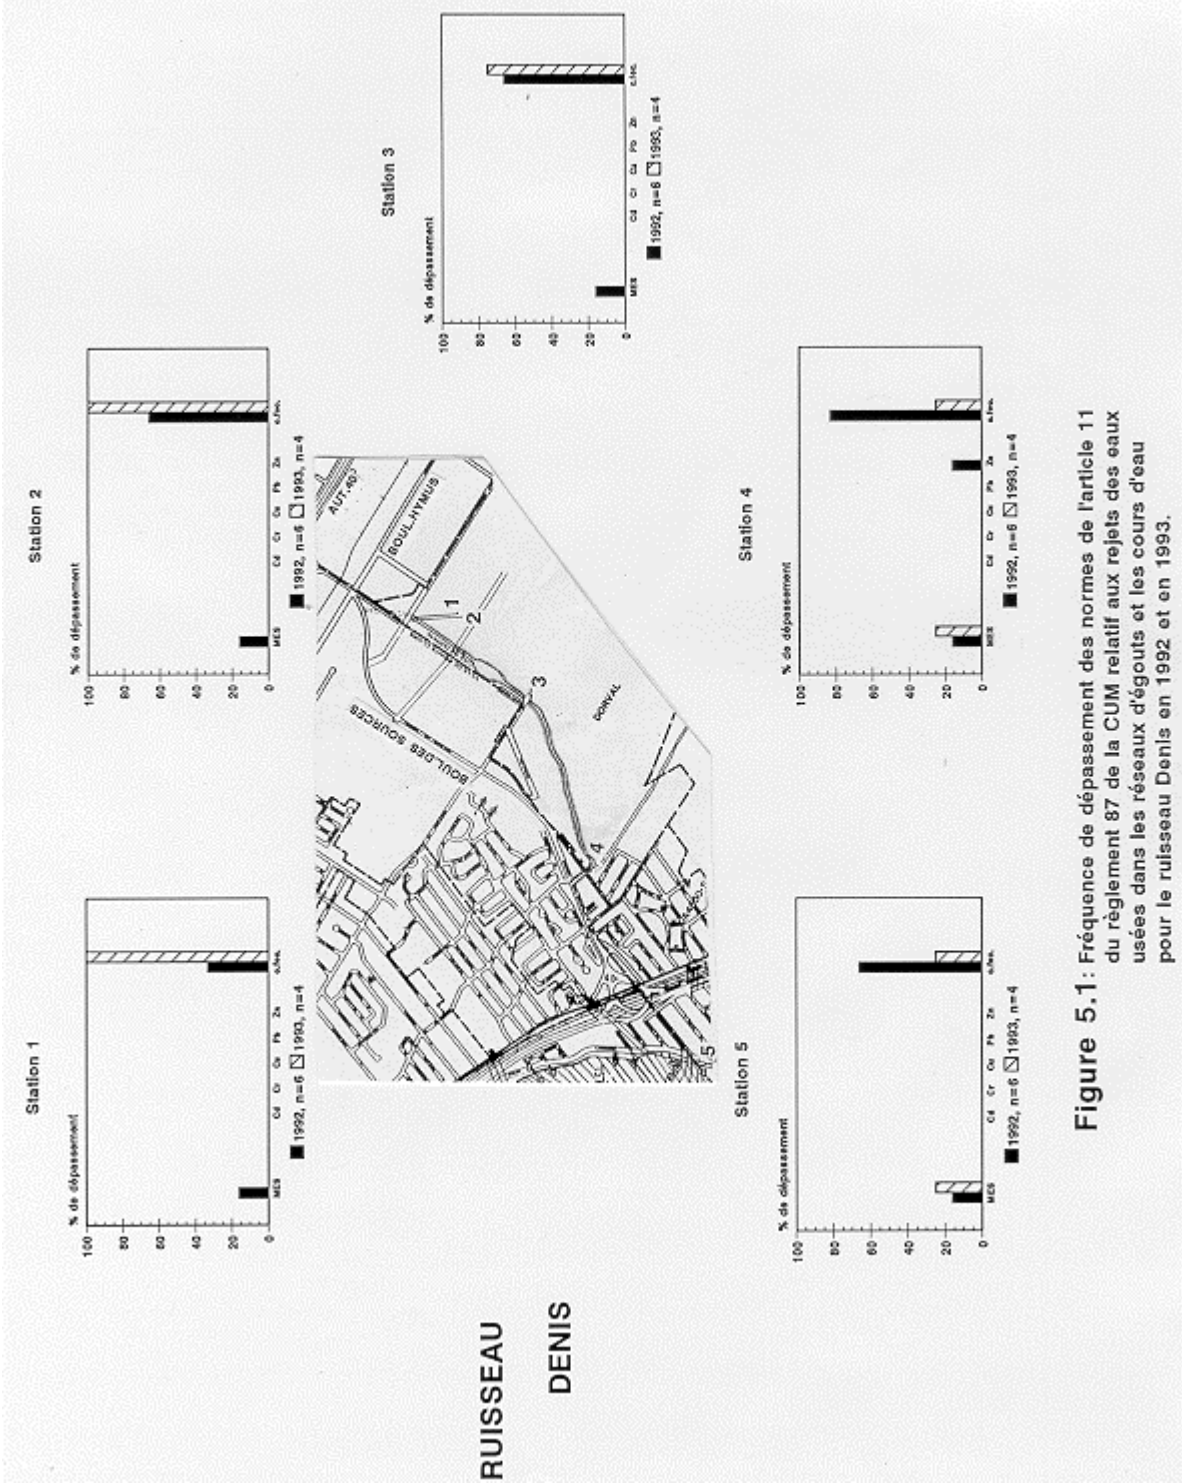
Les résultats obtenus montrent que pour l'ensemble des points, lors de la dernière tournée en décembre 1992, des teneurs élevées en MES et un haut niveau de turbidité ont été observés. Des précipitations importantes et un dégel sont à l'origine de cette hausse. Les teneurs en COT suivent la même tendance. L'obtention à la station 4, d'une valeur en COT de 310 mg/L est à souligner lors de la première tournée d'échantillonnage, le 7 avril 1992. Le même phénomène est observable à la sortie du ruisseau dans la baie de Valois avec une valeur de 460 mg/L. On peut alors penser que ces eaux étaient chargées en raison du lessivage printanier lié à la fonte des neiges et à la présence de glycol, en provenance de l'aéroport. Jusqu'en 1992, le glycol utilisé par l'aéroport se retrouvait davantage dans le fossé Smith. Or, ce n'est plus le cas. Quant aux teneurs en métaux, on remarque deux cas où les normes du règlement 87 sont atteintes: soit 1000 µg/L de zinc à la station 2 lors du 5 août, et 1400 µg/L de zinc à la station 4 lors de la tournée du 28 avril 1992. Dans les deux cas, seul un déversement industriel pourrait expliquer ces fortes teneurs.

Figure 5.1 : Fréquence de dépassement des normes de l'article 11 du règlement 87 de la CUM relatif aux rejets des eaux usées dans les réseaux d'égouts et les cours d'eau pour le ruisseau Denis en 1992 et en 1993.

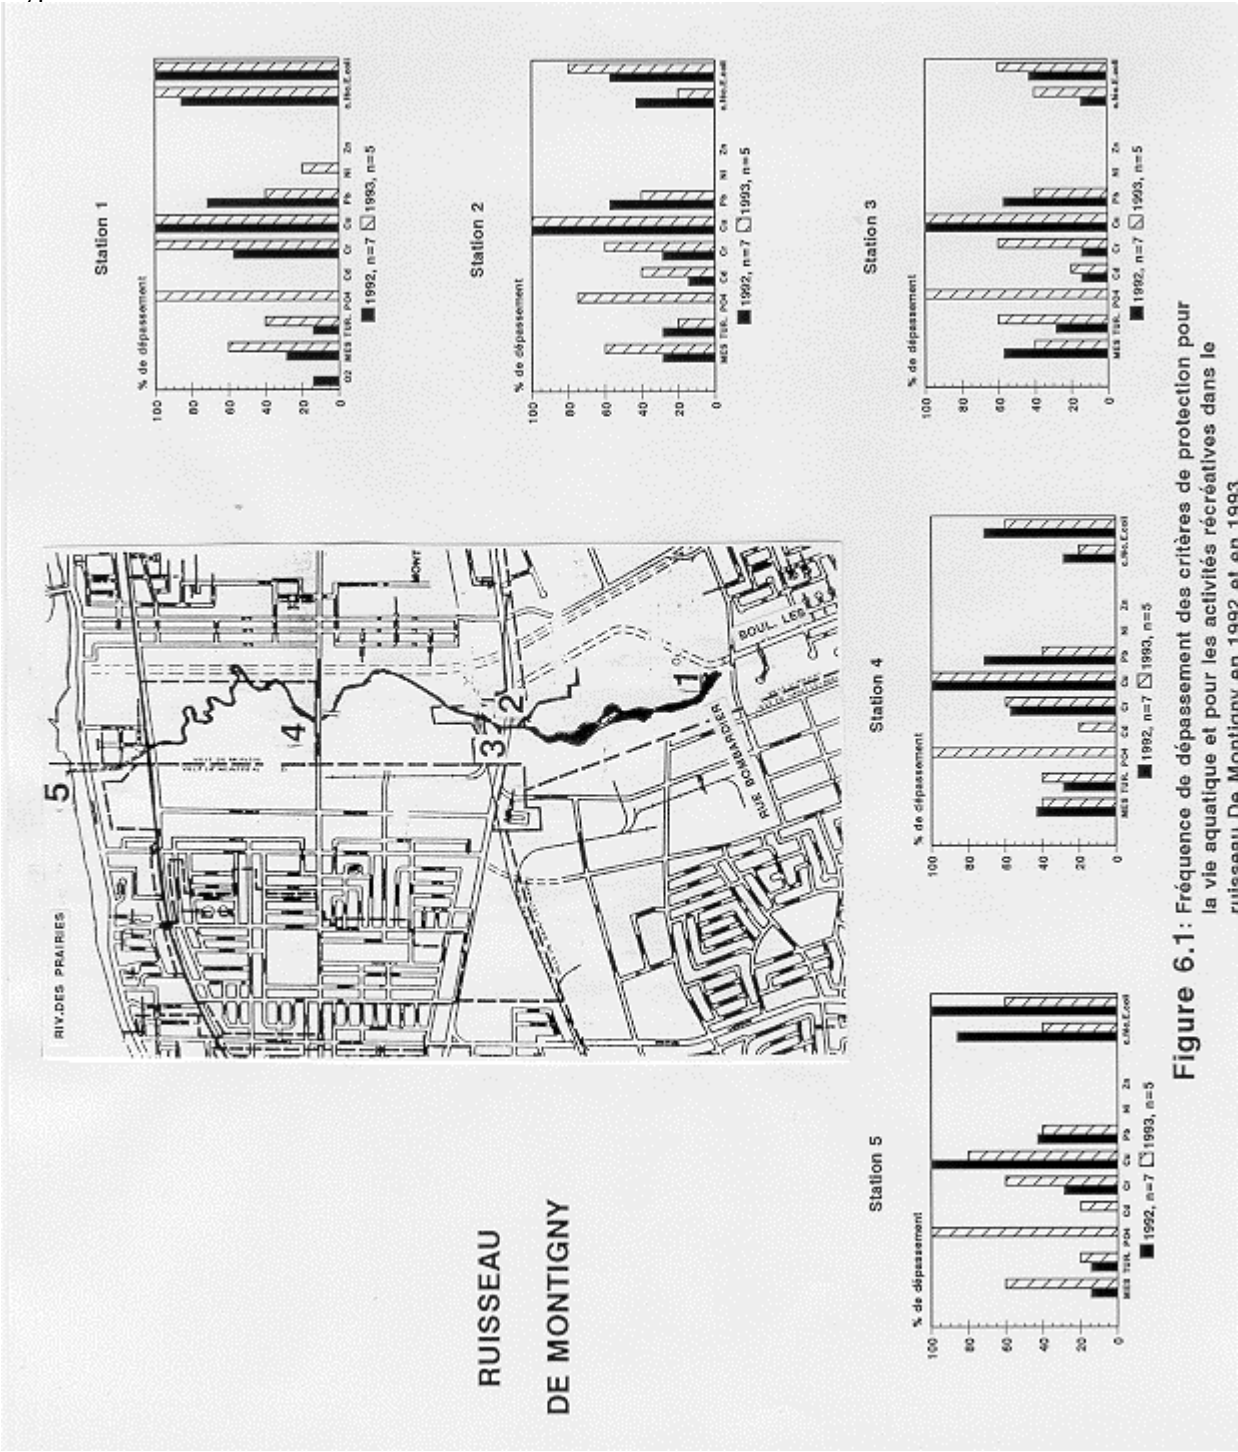
Figure 6.1

Pour les métaux, on observe une contamination généralisée à l'ensemble des stations pour le cuivre principalement, puis pour le plomb et le chrome, avec souvent des valeurs maximales enregistrées lors de la dernière tournée. On note des dépassements sporadiques quant au cadmium.

Figure 6.1: Fréquence de dépassement des critères de protection pour la vie aquatique et pour les activités récréatives dans le ruisseau De Montigny en 1992 et en 1993

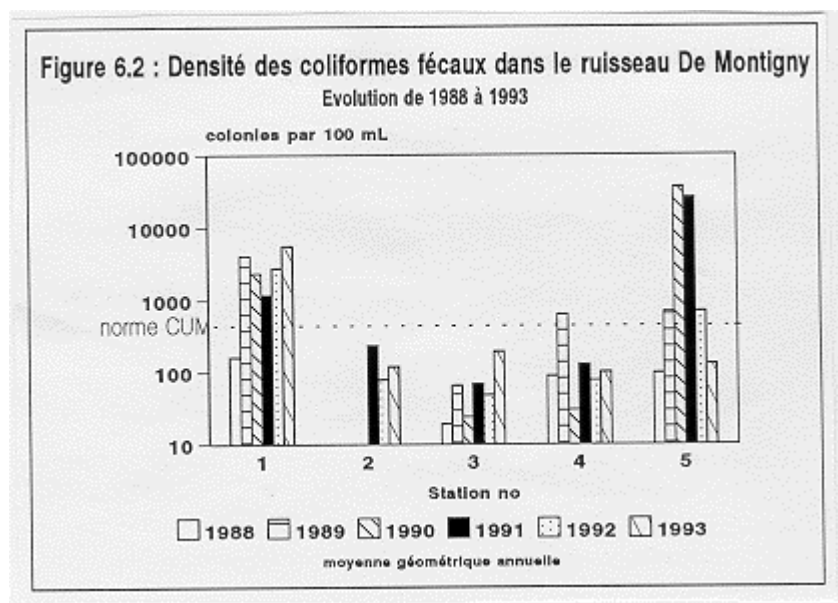
De façon générale, on observe une hausse des moyennes pour les dénombrements de coliformes fécaux de 1992 à 1993 (**figure 6.2**), exception faite de la station 5. La baisse observée à la station 5 pourrait résulter d'une intervention ponctuelle faite par notre Service à l'effet de corriger un mauvais raccordement près du boul. Gouin Est. Dans l'ensemble, il y a eu détérioration de la qualité générale de l'eau au cours des deux dernières années.

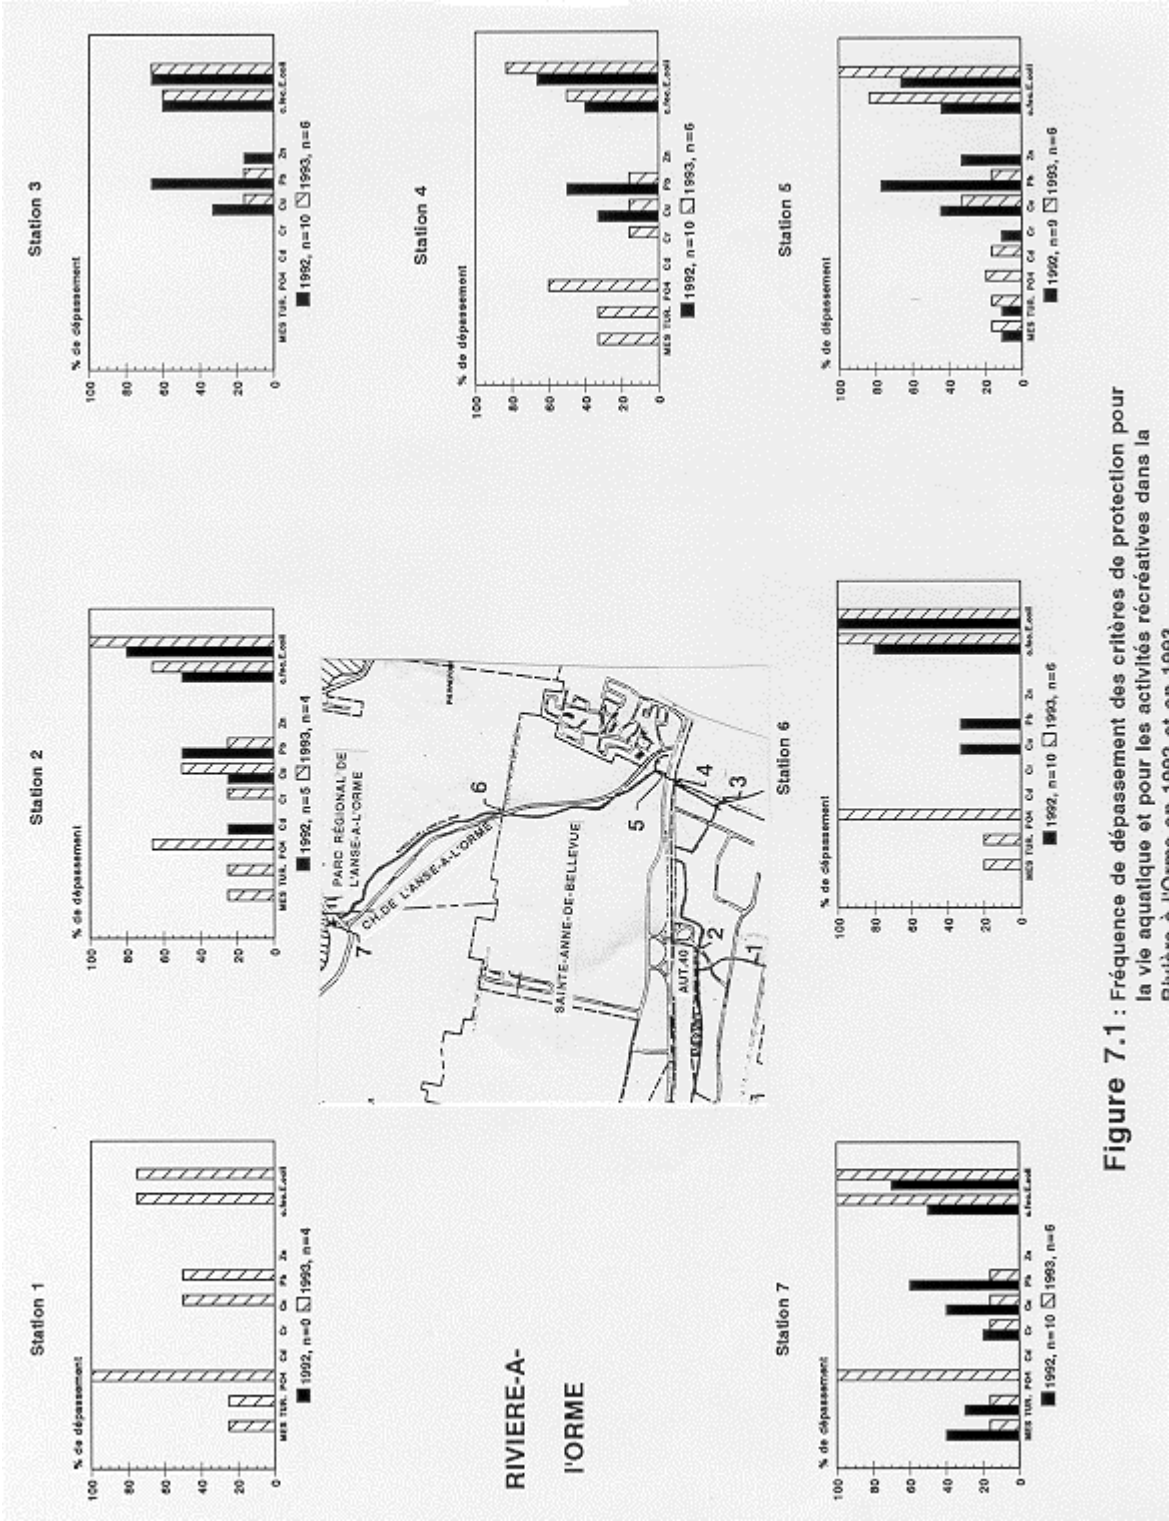
De plus, les résultats d'analyses pour les métaux indiquent que le cuivre et le plomb sont, parmi les paramètres analysés, ceux qui dépassent le plus fréquemment les critères de protection de la vie aquatique. Comme par les années antérieures, la conductivité est demeurée élevée pour toutes les stations. L'analyse des métaux en 1992 n'a pas été faite pour l'ensemble des stations et le portrait reste incomplet.

Figure 7.1 : Fréquence de dépassement des critères de protection pour la vie aquatique et pour les activités récréatives dans la Rivière-A-l'Orme en 1992 et en 1993

### 7.3.2 En 1993

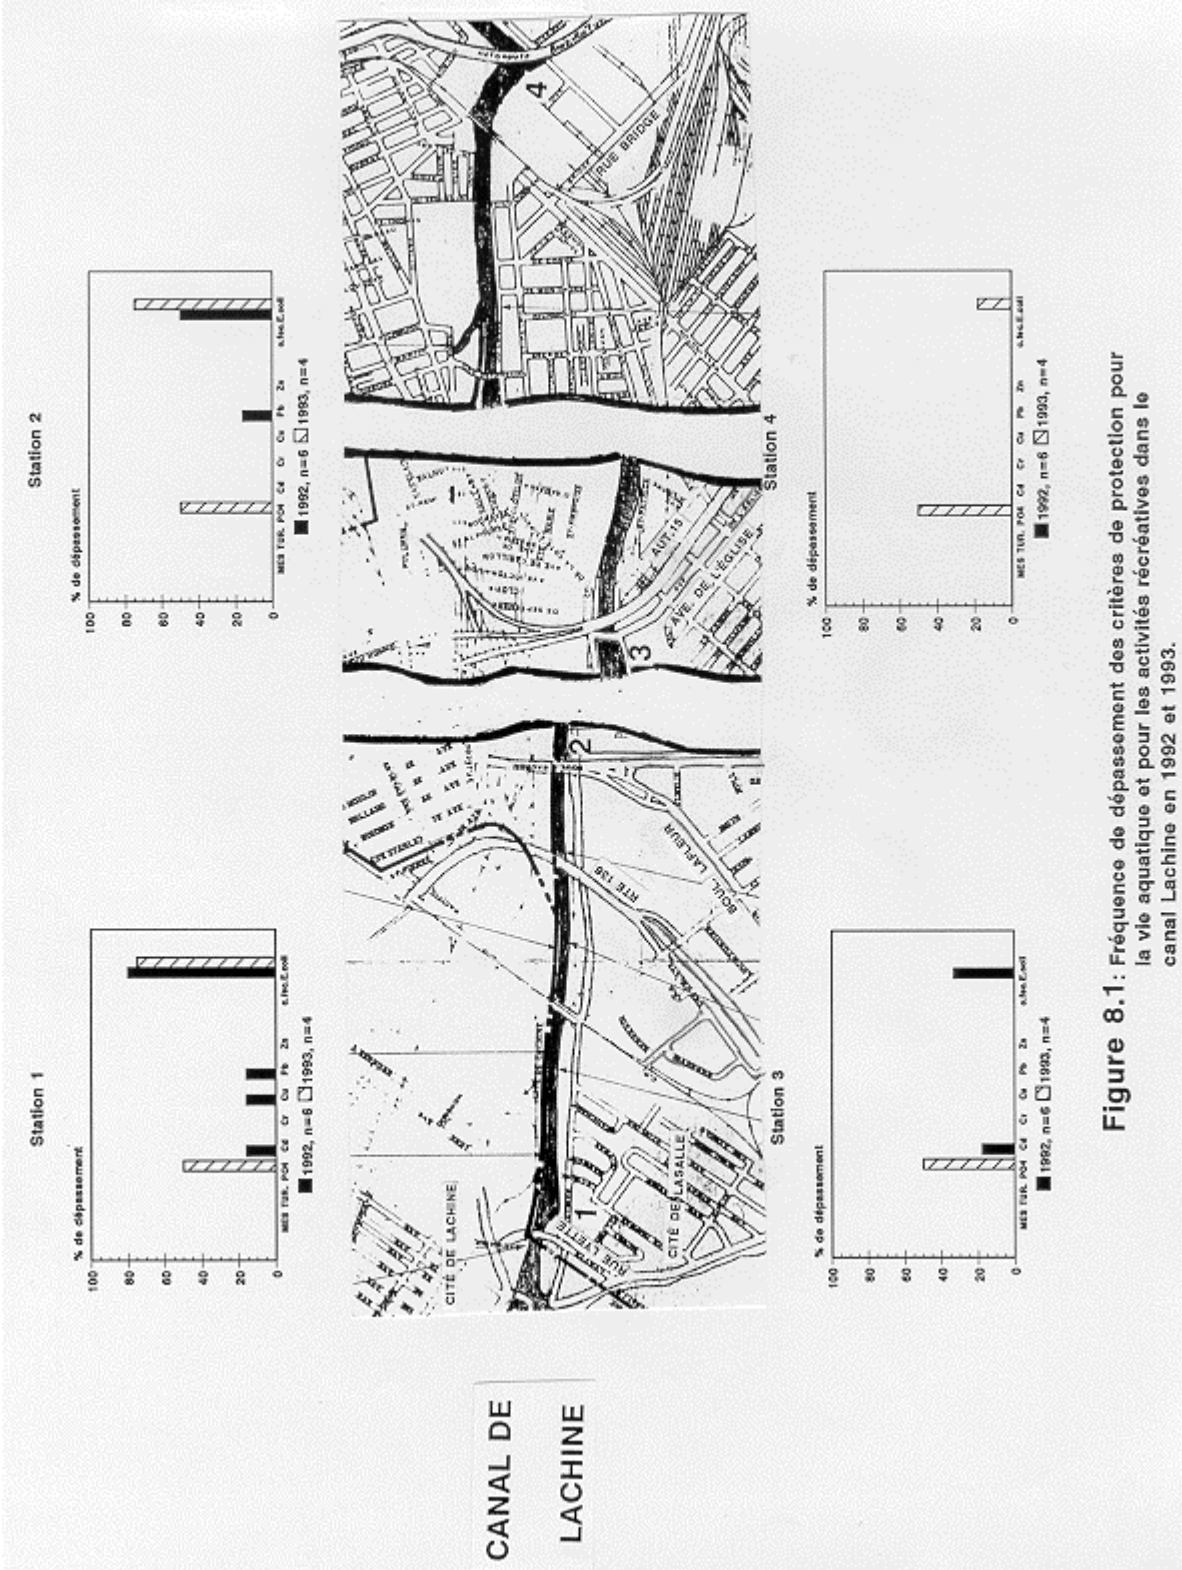
Figure 8.1

Les résultats obtenus démontrent une qualité bactériologique de l'eau du canal des plus satisfaisante, particulièrement pour les coliformes fécaux où l'on ne remarque aucun dépassement des normes (**figure 8.1**). Sur la base du critère relatif à *E. coli*, on observe des dépassements de la norme de 23 col./100 mL beaucoup plus fréquents quoique très peu élevés. En général, on peut conclure que la qualité générale de l'eau dans le canal de Lachine est bonne et que celle-ci s'est maintenue au cours de 1992 et 1993.

Figure 8.1: Fréquence de dépassement des critères de protection pour la vie aquatique et pour les activités récréatives dans le canal Lachine en 1992 et 1993.

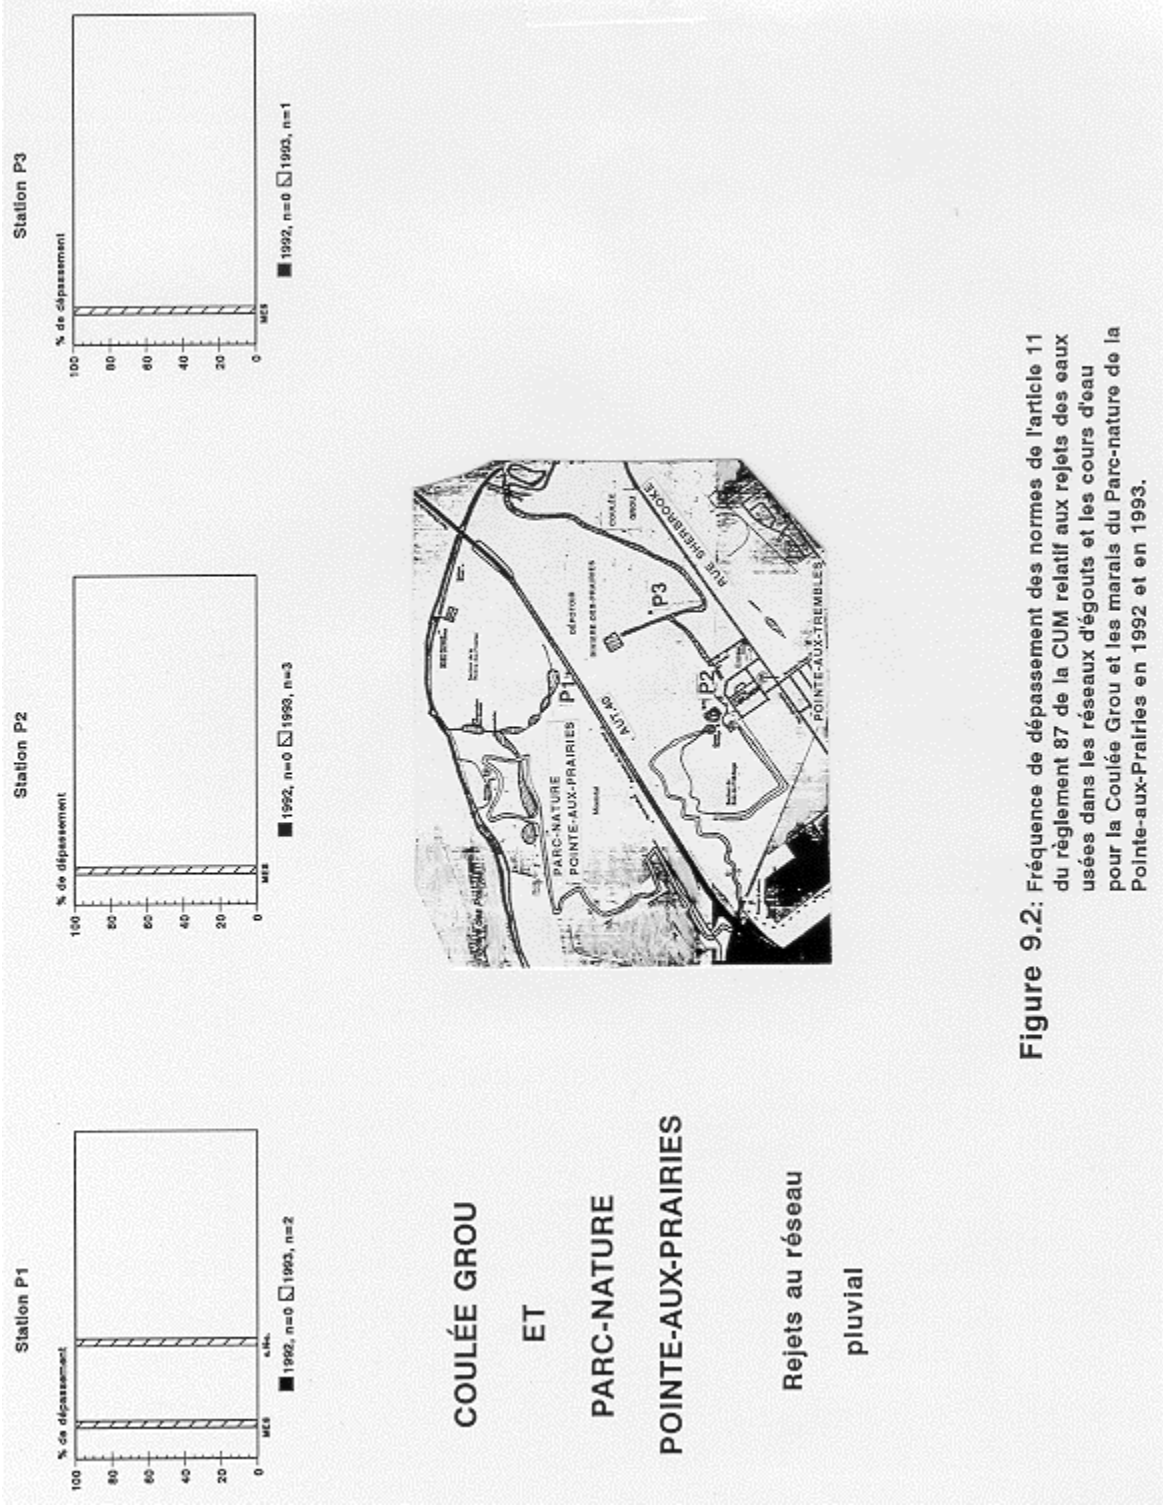
Figure 9.2

Figure 9.2: Fréquence de dépassement des normes de l'article 11 du règlement 87 de la CUM relatif aux rejets des eaux usées dans les réseaux d'égouts et les cours d'eau pour la Coulee Grou et les marais du Parc-nature de la Pointe-aux-Prairies en 1992 et en 1993.

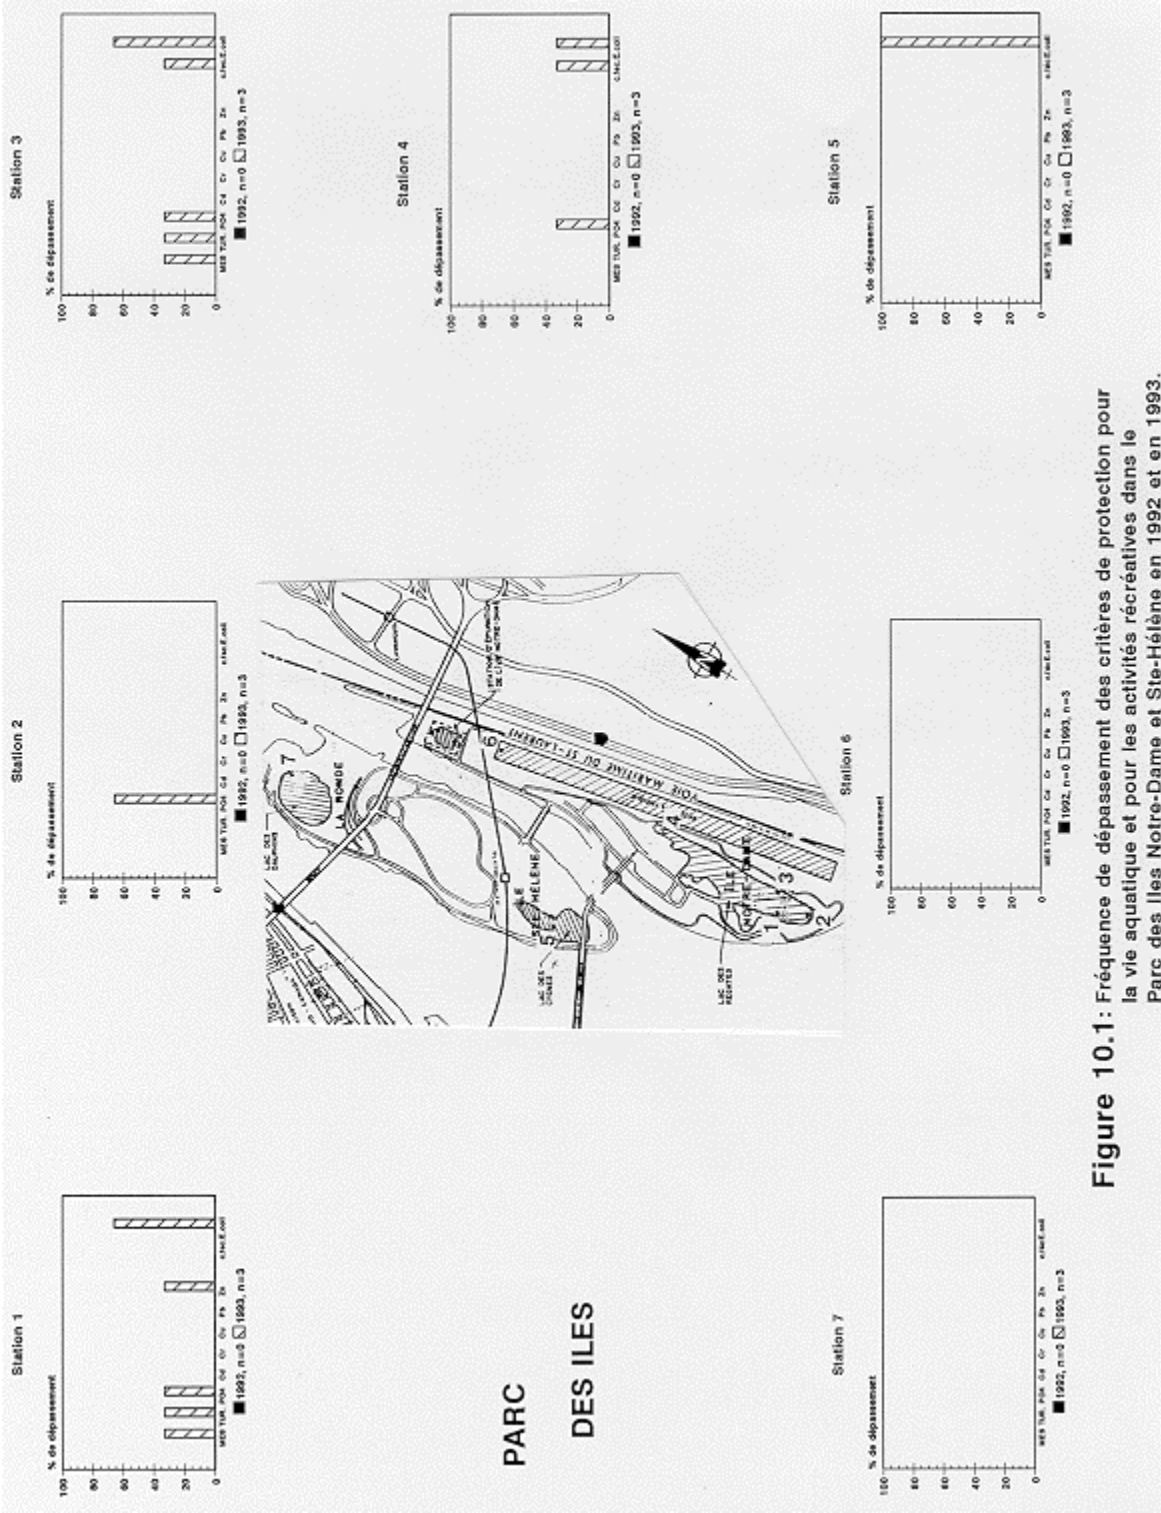
Figure 10.1

L'ensemble des résultats obtenus (**figure 10.1**) montre que les eaux du lac des Dauphins et du bassin olympique sont excellentes, aucun des critères de qualité de l'eau pour la protection de la vie aquatique et pour les activités récréatives n'ayant été dépassé. Un seul dépassement a été observé dans le lac des Cygnes et il concerne la bactérie *E. coli*. Dans le cas du Lac des Régates, la problématique est plus complexe en raison des activités de baignade qu'on y pratique. Ainsi, bien que la contamination bactérienne y soit généralement faible, la zone de baignade ainsi que celle située face au Pavillon de la Civilisation se sont avérées contaminées lors de la tournée du 7 juillet. On a observé une contamination élevée avec des valeurs respectives de 1500 et 210 coli. fécaux / 100 mL. De plus, lors de la même journée les critères de baignade concernant les matières en suspension et la turbidité ont été dépassés aux stations 1 et 3 de l'aire de baignade tandis que pour le phosphore, le critère a été dépassé à toutes les stations du lac de Régates. On ne peut cependant conclure à l'insalubrité de l'aire de baignade car pour que cette norme s'applique, on doit dépasser le critère de 200 coli / 100 mL sur la moyenne géométrique d'au moins cinq échantillons prélevés sur une période de 30 jours ce qui n'est pas le cas (moyenne=114 col./100 mL). En ce qui concerne les teneurs en métaux, seul le critère pour le zinc a été dépassé dans la partie de l'aire de baignade (station 1), et cela dans une seule tournée.

Figure 10.1: Fréquence de dépassement des critères de protection pour la vie aquatique et pour les activités récréatives dans le Parc des Îles Notre-Dame et Ste-Hélène en 1992 et en 1993.

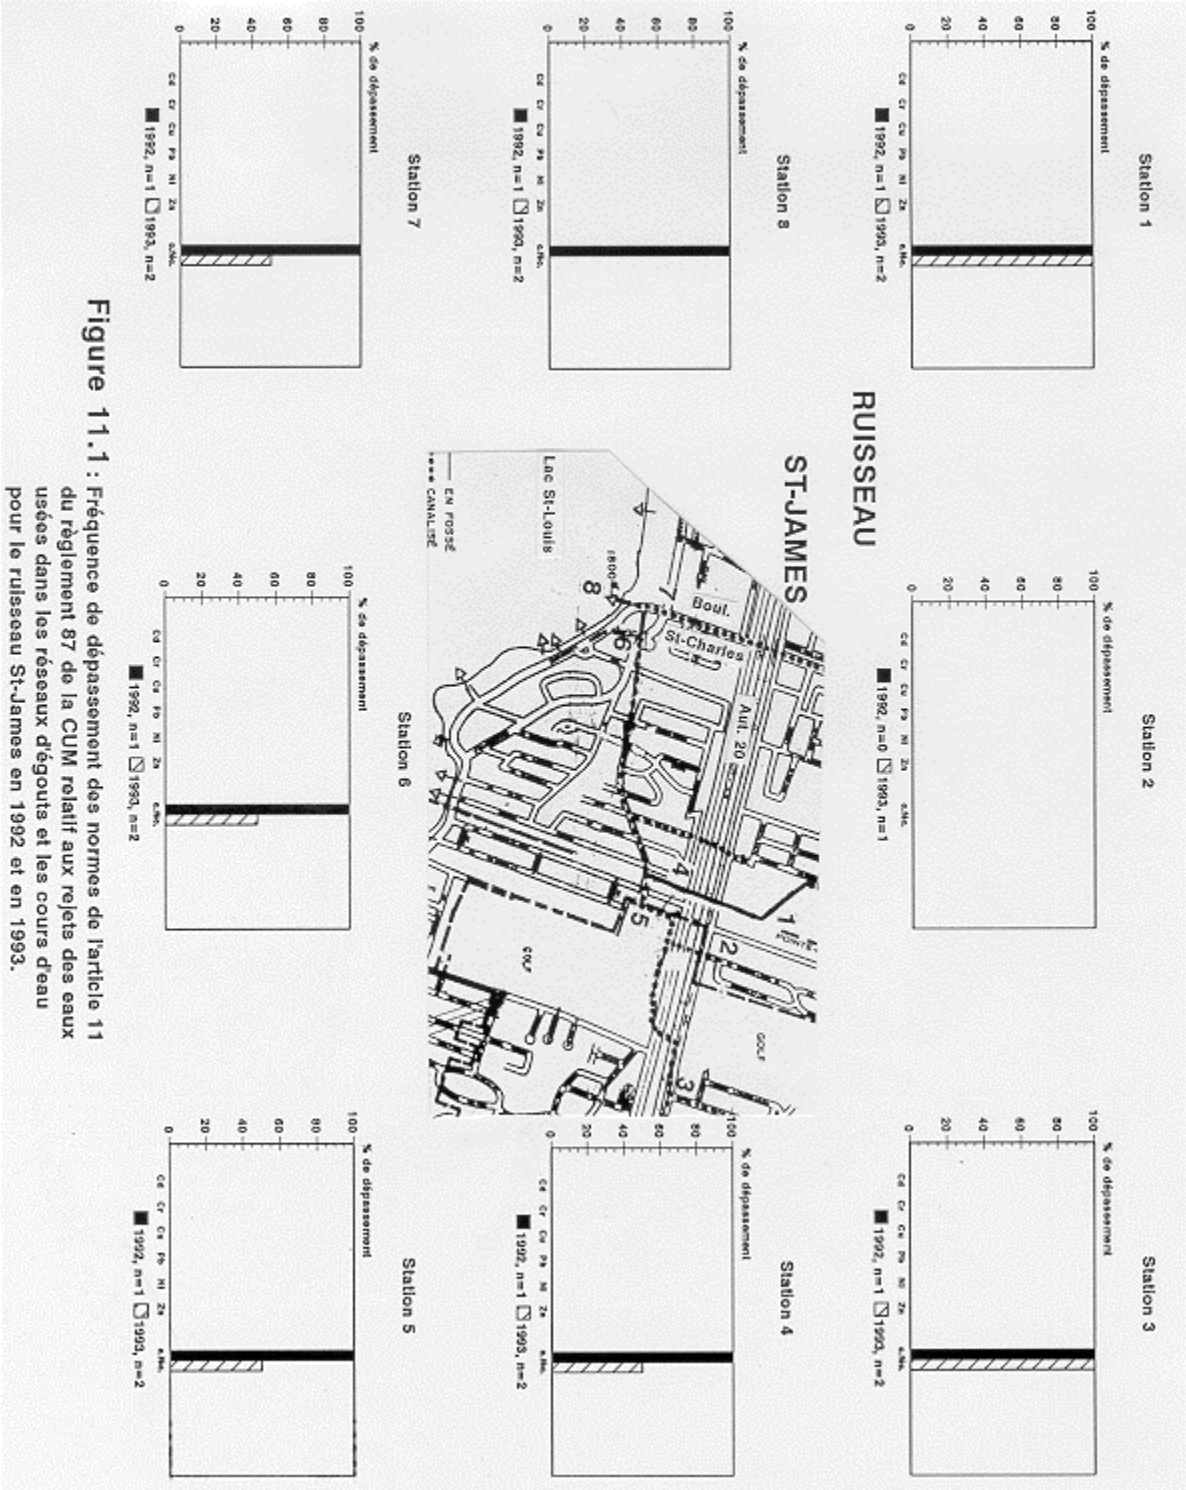
Figure 11.1

C'est ainsi que la branche secondaire (en provenance de Kirkland) qui passe à l'intérieur des limites du cimetière Lakeview, ainsi que celle du secteur est (en provenance de Pointe-Claire) ont une contribution très significative sur la mauvaise qualité bactériologique des eaux du ruisseau. Par la suite, le niveau de contamination continue de baisser, se maintenant près de la norme de 400 coliformes fécaux/100 mL (voir **figure 11.1**). On observe également une contamination significative en provenance de la branche longeant le boulevard Saint-Charles. C'est ainsi que si on appliquait les critères plus restrictifs relatifs à la protection de la vie aquatique plutôt que ceux du règlement 87 aux résultats obtenus à la dernière station dans le ruisseau, on observerait des dépassements plus significatifs, notamment pour le cuivre et le plomb. Les eaux évacuées par ce ruisseau contribue donc de façon significative à la détérioration de la qualité générale de l'eau dans ce secteur du lac Saint-Louis.
