675.7 Boul. Dollard

Maison J.-S. Cardinal

Renvois sériels**Pierre-Richard Bisson et associés, architectes****1992**

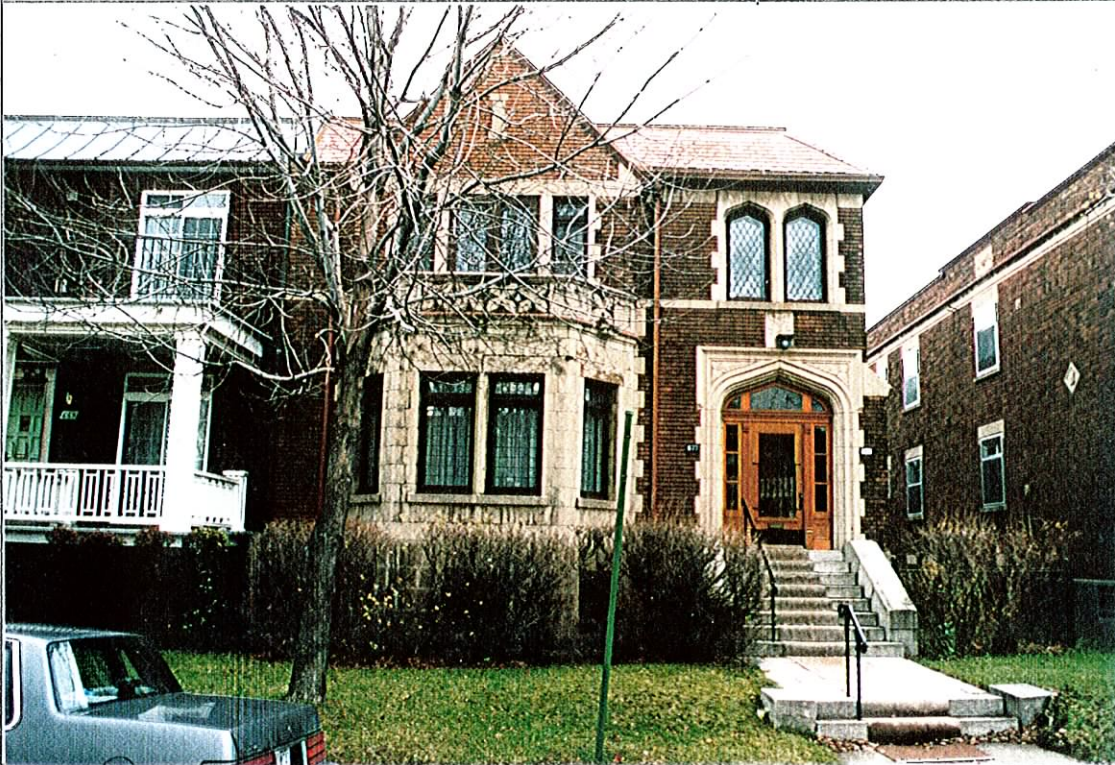
AC 11-11-88 (28)-15
AC 11-11-88 (28)-16

La maison conserve son aspect d'origine.

La recherche historique n'a pas révélé d'interventions qui aient pu altérer l'apparence de la maison.

Bonne.

Les fenêtres plombées. Les boiseries de l'entrée.

Nettoyage de la maçonnerie.
