AVIS DU CONSEIL DU PATRIMOINE DE MONTRÉAL SUITE À SON ASSEMBLÉE DU 22 NOVEMBRE 2013.

Modification – Université de Montréal – Pavillon Roger-Gaudry - verrières

A13-CDNNDG-05

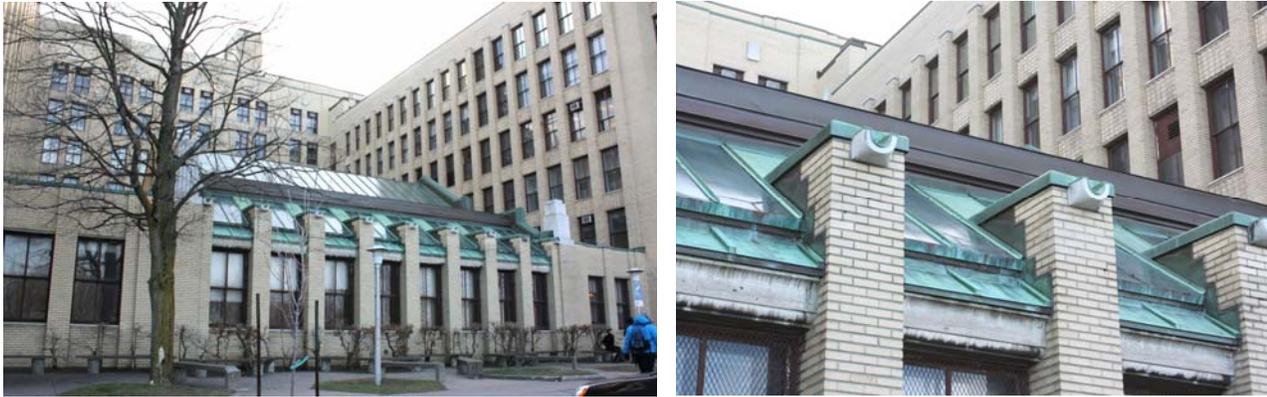
On retrouve sur le pavillon Roger-Gaudry, quatre verrières de même facture. Elles sont disposées à l'avant, entre les ailes I et J et les ailes X et Y. Deux ont été rénovées en 1999 (I et J) alors que les deux autres (X et Y) sont encore dans un état qui paraît correspondre à l'état original. Les verrières sont composées d'une partie basse, (présente seulement du côté de la voie publique) formée de huit paires de fenêtres inclinées situées entre des pilastres de briques, la partie haute forme un toit à deux versants appuyé sur une structure d'acier déposée sur un socle de béton et de brique. Le vitrage de verre armé texturé est déposé sans meneaux sur un cadre d'acier constitué de profilés en T surmontés de gouttières de condensation et couvercle de cuivre². Les verrières sont endommagées; il y a infiltration d'eau et les éléments d'acier sont détériorés par la rouille. Certains pans de maçonnerie de brique de la façade sont également endommagés (joints dégradés ou ouverts, briques fendues, déformations,...).

Légende photos : Verrière de l'aile X, Pavillon Roger-Gaudry, Université de Montréal. Source : Conseil du patrimoine de Montréal, 2013.
