Comité de démolition 8 septembre 2020

Arrondissement de Mercier–Hochelaga-Maisonneuve

4240, rue Hochelaga

5. Certificat d'autorisation de démolition

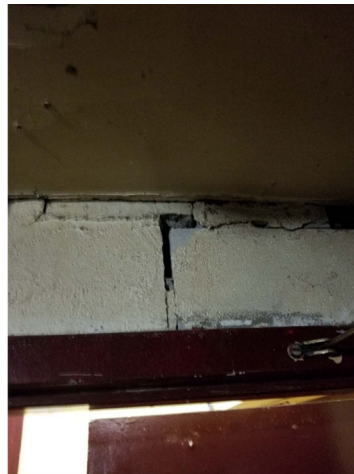
Photo 5 : Mur de blocs au sous-sol endommagé

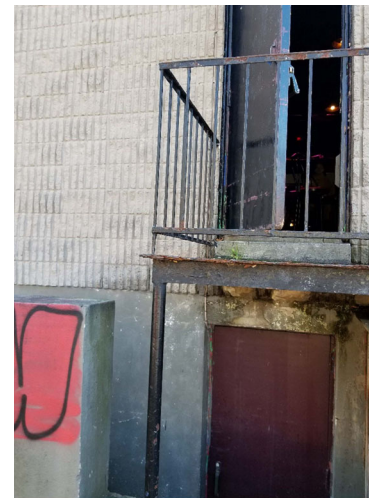
Photo 13: Escalier extérieur endommagé

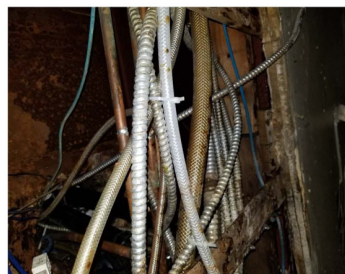
Photo 7 : Endommagement de la structure du plancher du rez-de-chaussée

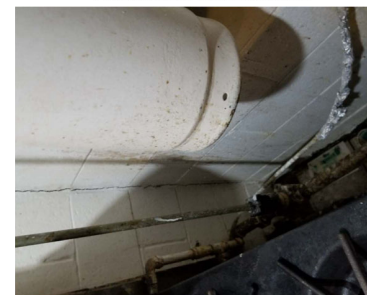
Photo 12 : Fissures dans le bloc intérieur (cuisine)
