Présentation au comité d'étude des demandes de démolition  
11 février 2020

## **Demande de certificat d'autorisation de démolition** 1019, rue Gilford

Objet : Autoriser la démolition d'un bâtiment résidentiel de 2 étages et 1 logement (Dem. 3001693974)

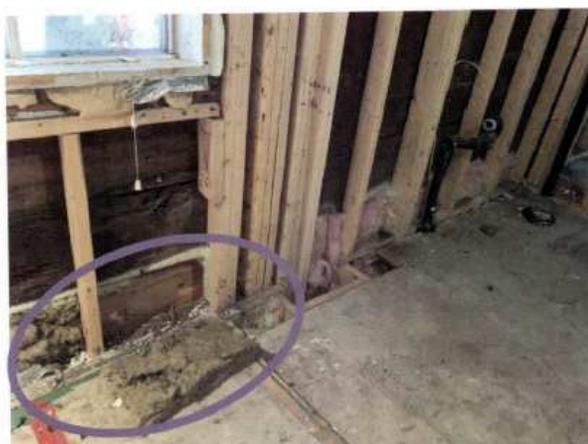
Photo no. 5

« Les murs porteurs sont devenus très instables suite à des rénovations que l'ancien propriétaire avait effectuées »;

« Il y a présence d'un vide entre le dessous de ce mur et le dessus des murs de fondations. Présentement, le mur peut s'affaisser et déverser à n'importe quel moment, l'appui étant inexistant »;

« Plusieurs planches de bois composant les murs de type pièce sur pièce sont pourris en plus d'être contaminés »;

« Nous recommandons la démolition complète du bâtiment et la reconstruction de celui-ci »;

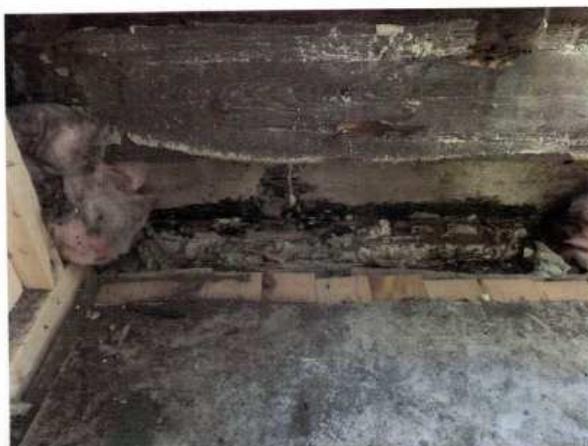
Photo no. 6

« Une solive de plancher existante a été considérée comme une poutre »;

« De plus, les colonnes ne sont pas continues jusqu'aux fondations ce qui est non-conforme et affecte grandement l'intégrité structurale du bâtiment »;

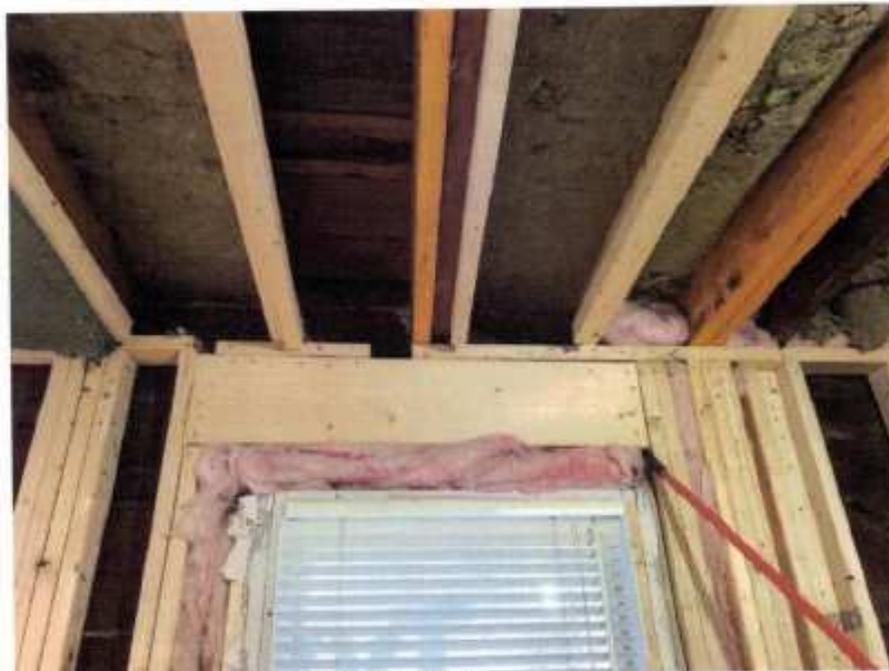
Photo no. 12 - Mur latéral côté stationnement

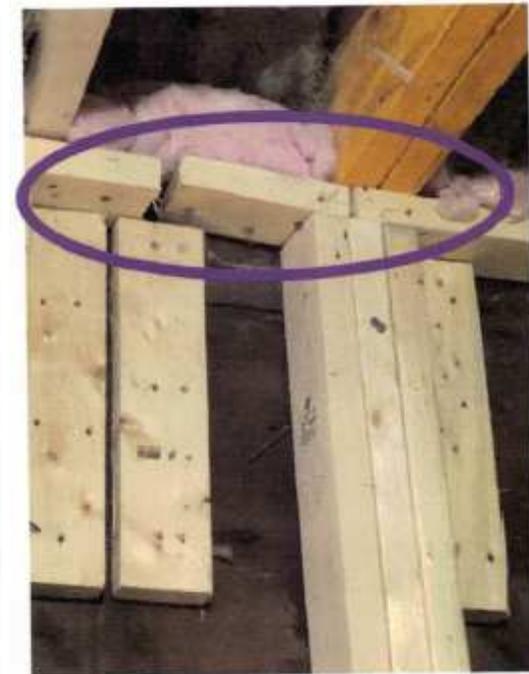
Photo no. 11 - Mur latéral côté stationnement
