5713, chemin de la Côte-des-Neiges

PCCMOI

Adoption d'un projet particulier pour autoriser la démolition du bâtiment existant au 5713 chemin de la Côte-des-Neiges et la construction d'un nouveau bâtiment de 6 étages

Requête : 3001624120

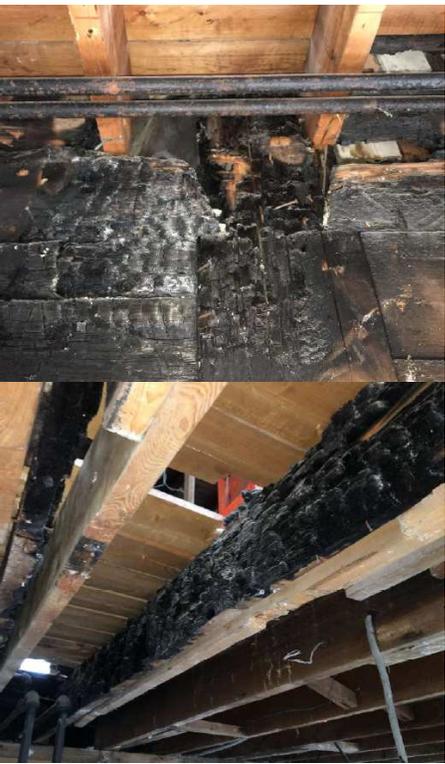
Défaut:

Mur porteur supprimer

Observation:

AU 2^e étage, on constate qu'un mur porteur a été retiré et aucun support supplémentaire n'a été installé. Ceci a contribué à un déplacement vertical. Des mesures temporaires ont été installées pour stabiliser la structure dans ce secteur

Selon les observations déposées en annexe, la charpente dégarnie de l'immeuble a permis de constater de grandes faiblesses au niveau de la structure existante issue de travaux non réglementaires en plus de dommages causés par un incendie. Plusieurs renforts temporaires ont dû être érigés.

L'analyse sur l'état du bâtiment réalisé, par Geniex Construction Ingénierie inc., a relevé plusieurs déficiences et problèmes structurels. Ces non-conformités sont, pour la plupart, dues à des rénovations réalisées par des personnes qui n'avaient pas les connaissances nécessaires pour réaliser des travaux de structures.

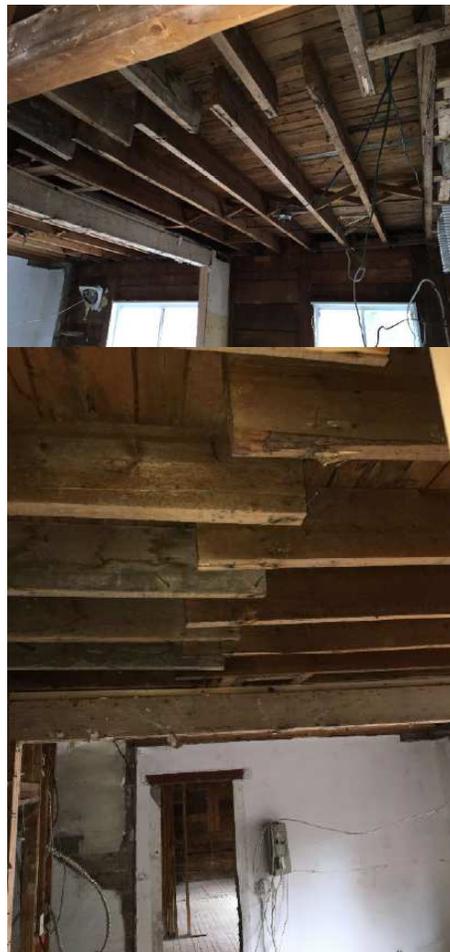
Défaut:

Déplacement latéral

Observation:

On constate un déplacement latéral important à la jonction d'une poutre structurante et du mur de fondation situé au sous-sol sur le coin sud-ouest

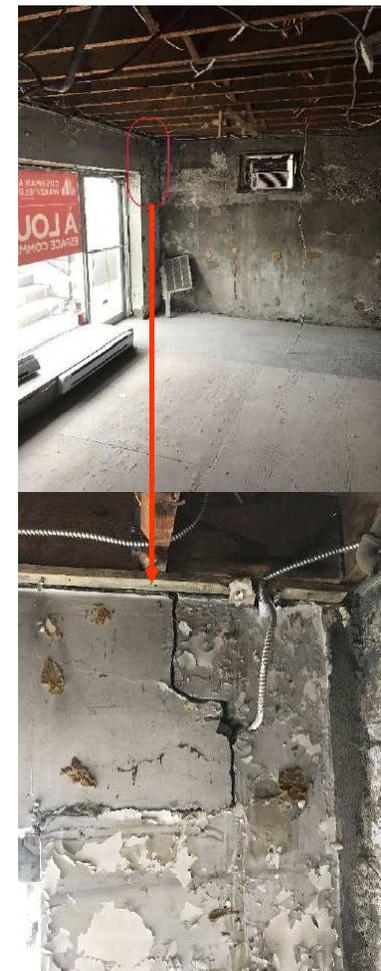
Défaut:

Vice caché

Observation:

Au 2^e et 3^e étage on constate que la structure a été endommagé par un feu. Ces dommages ont été cachés par les matériaux de finition (gypse). Plusieurs éléments structuraux doivent être remplacés.

À ceci, il faut ajouter qu'il y a eu des dommages importants au bâtiment à la suite d'un incendie.

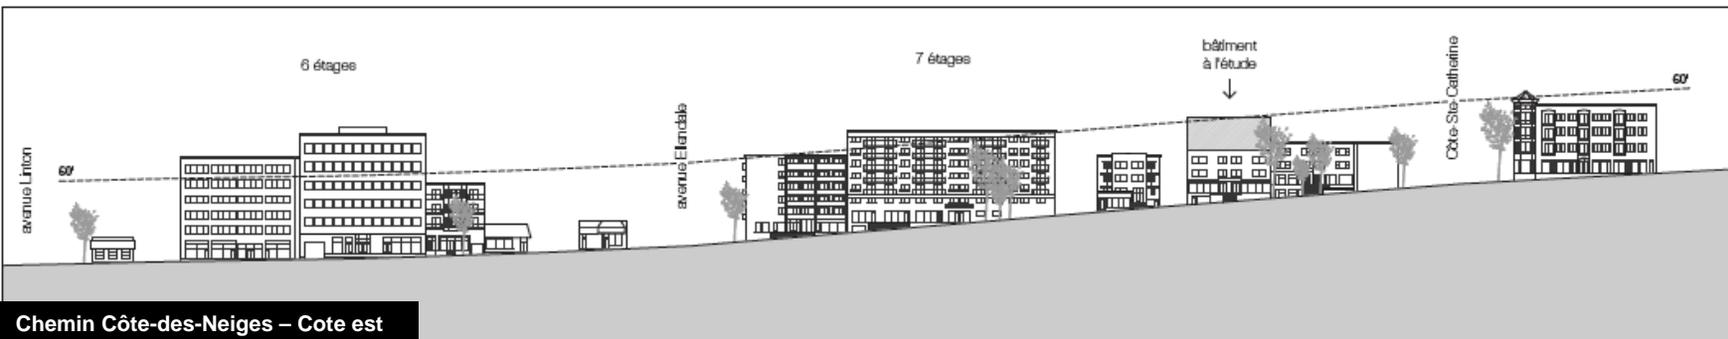
Cette élévation illustre l'hétérogénéité du secteur en ce qui concerne le nombre d'étages des bâtiments existants. En analysant le hauteurs du côté nord de la rue nous avons conclu que malgré l'hétérogénéité du nombre d'étage un front bâti d'environ 18.3 m (6 étages) est notable sur le chemin de la Côte-des-Neiges

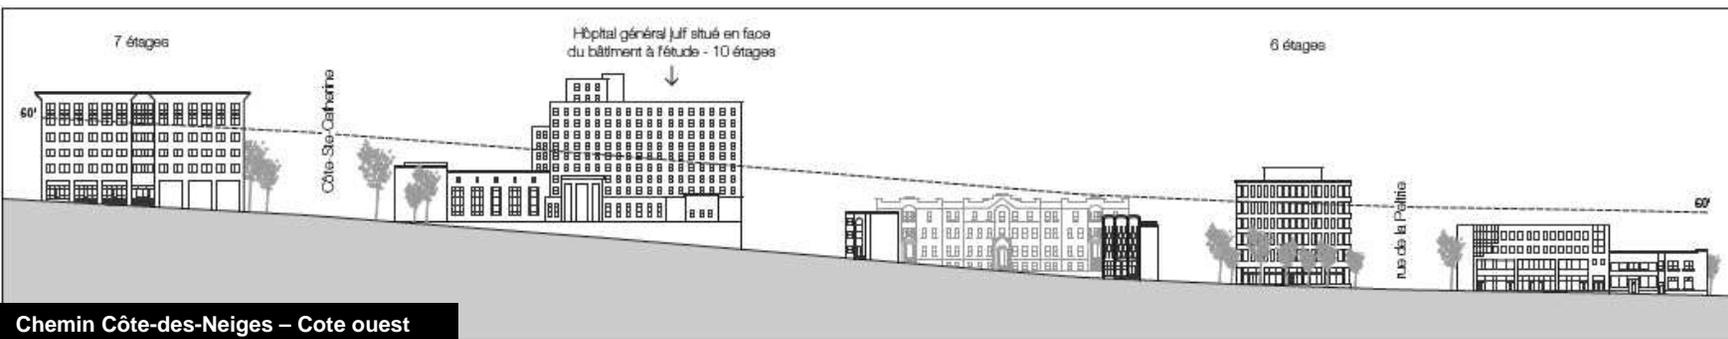
Du côté ouest de la rue, plusieurs bâtiment de fort gabarit et de grande hauteur contribuent à créer un front bâti très hétéroclite. Il est aussi à noter que l'hôpital général juif, un bâtiment de 10 étages, se situe en face du site à l'étude et se démarque par sa hauteur au sien du tissu urbain. Il est difficile d'évaluer la moyenne du front bâti de ce côté de rue, mais en considérant l'hôpital comme une exception la moyenne semble d'environ 18.3 m (6 étages) semble juste

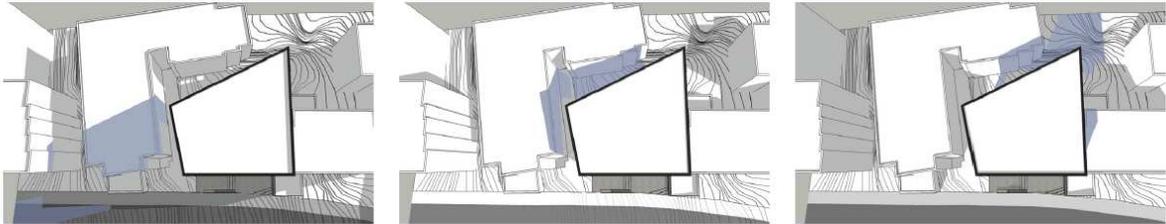
Équinoxe vernal - 20 mars

- Ombre portée actuelle
- Ombre ajoutée par le projet proposé de 6 étages

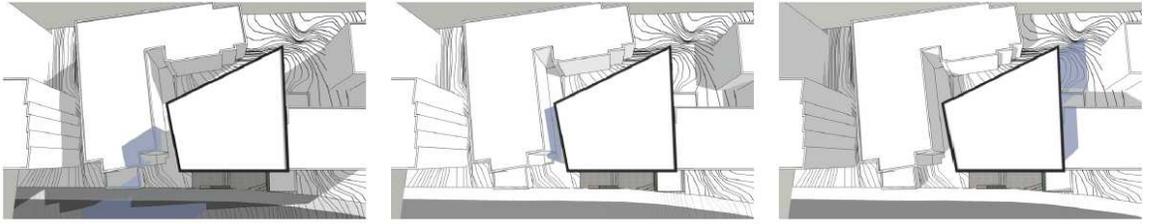
Solstice d'été - 21 juin

- Ombre portée actuelle
- Ombre ajoutée par le projet proposé de 6 étages

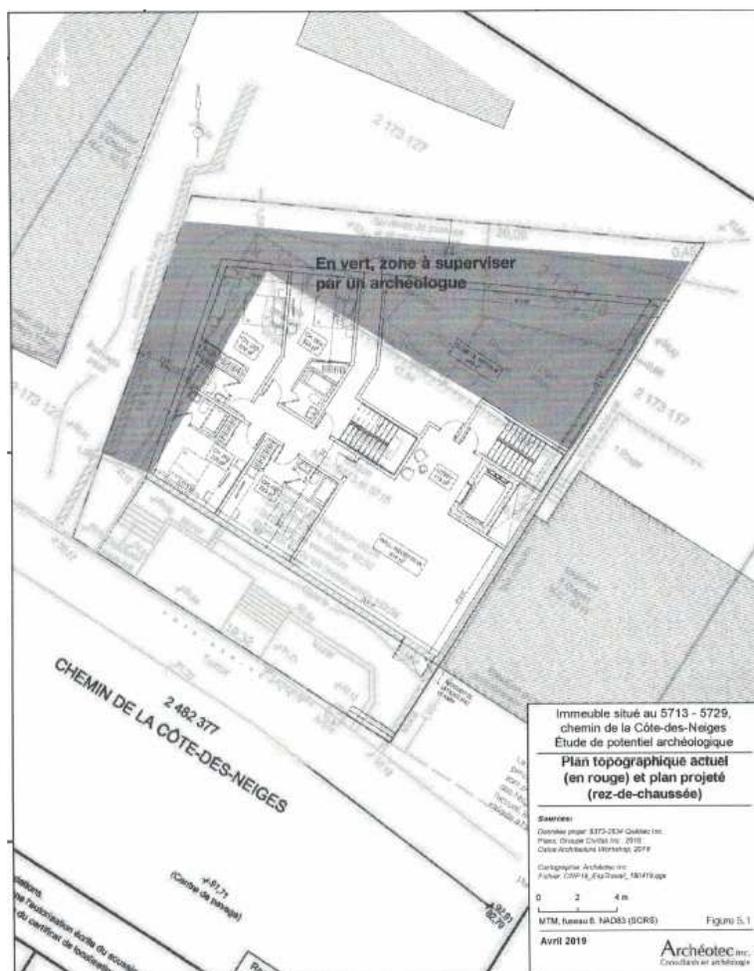
C'est pourquoi, il est recommandé une supervision archéologique des excavations dans la portion non construite. La figure 5.1 présente cette portion en vert.

La portion du terrain dont les excavations devront être supervisées par un archéologue sont en vert sur la figure 5.1.
