# COMITÉ DE DÉMOLITION

09 Juin 2021

**5281-5289 boulevard Décarie  
# 3002790554**

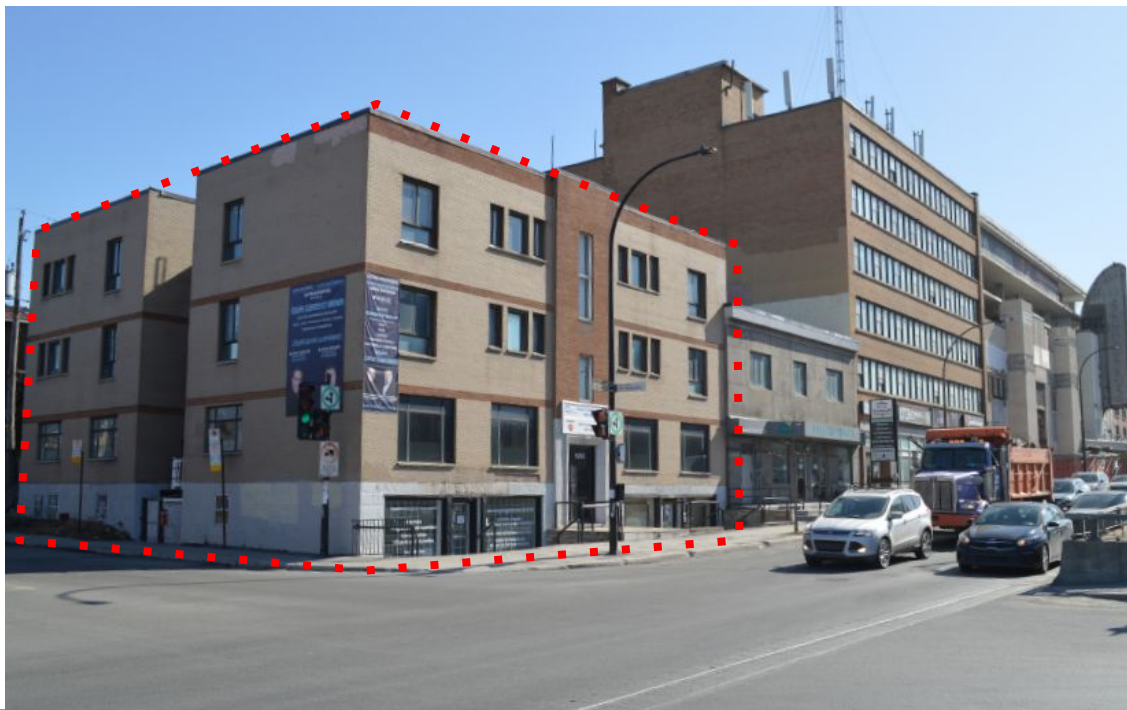
## Bâtiment commercial de 3 étages VACANT

- Étages à bureaux vacants
- Commerces accessible par des cours anglaises
- Interface insatisfaisante avec le domaine public
- Empiètements et moyens d'évacuation inadéquats

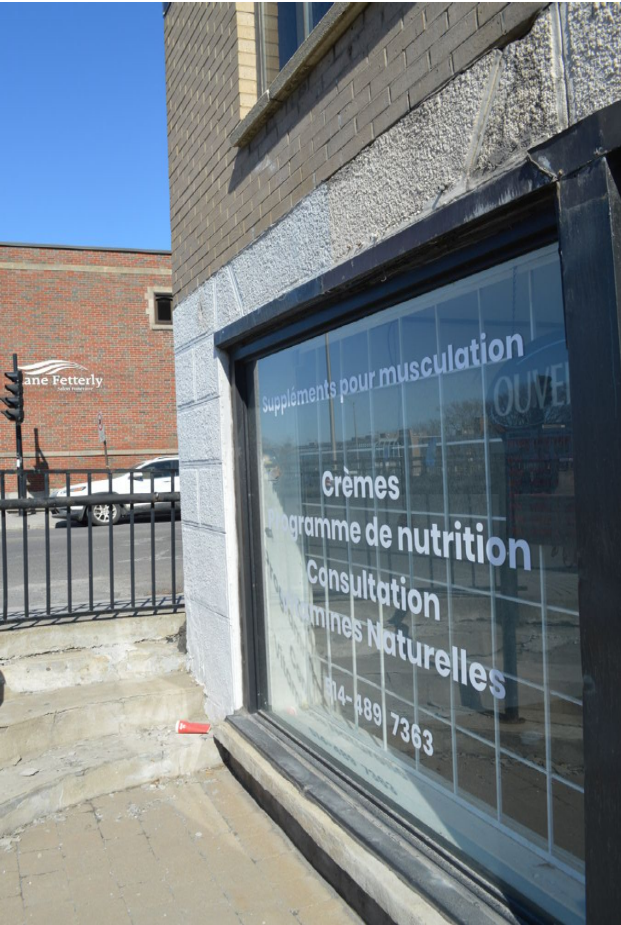
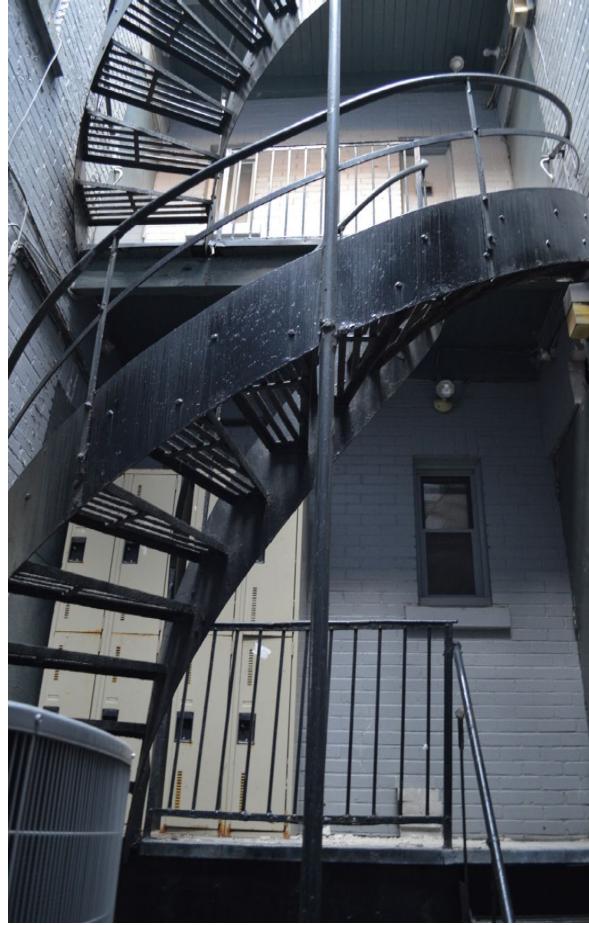
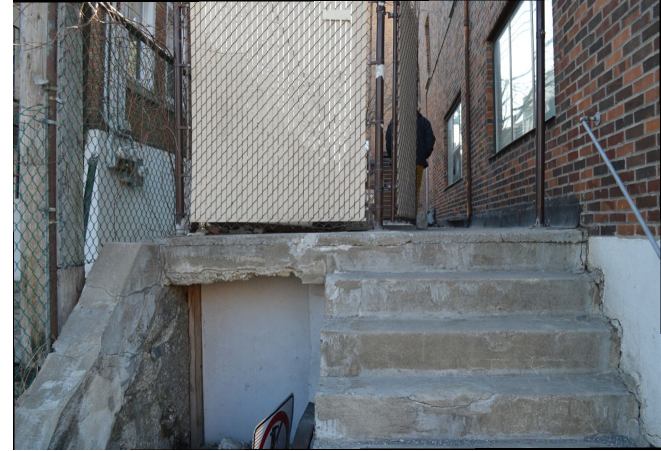
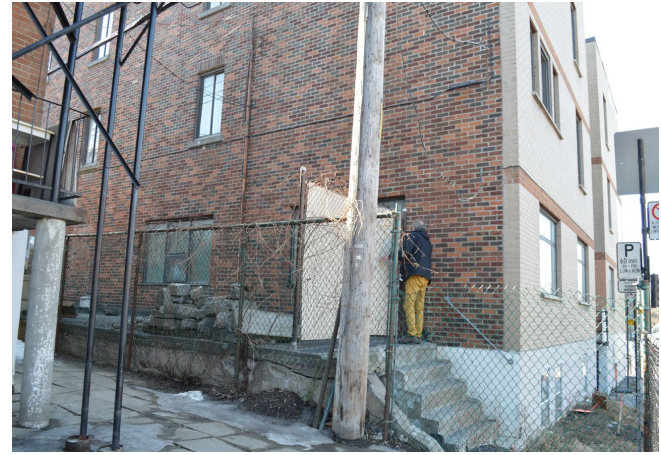
- ÉTAT DE L'INTÉRIEUR EST DE CONDITION MOYENNE
- PRÉSENCE DE DÉMOLITIONS INTÉRIEURES

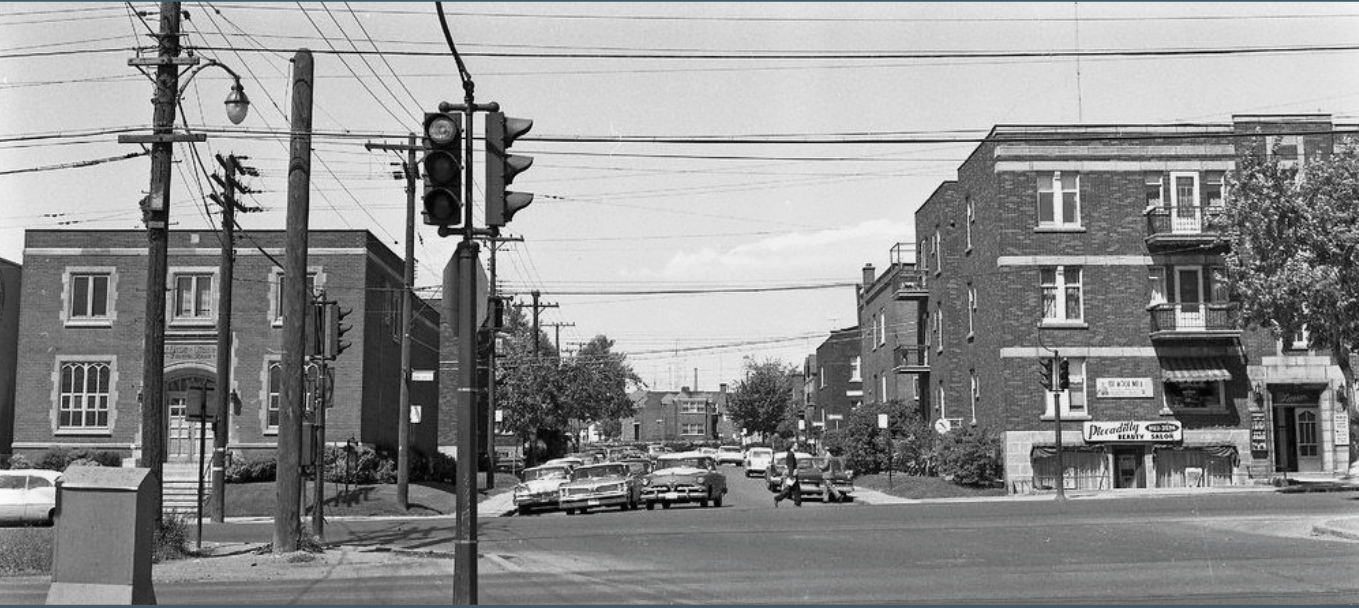
Apparence originale en 1961  
Occupation: Conciergerie et commerces

Caractéristiques architecturales représentatives d'origine:

- Linteaux en pierre continue
- Corniche de pierre.
- Brique d'origine
- Balcons en cour avant

2021: Style post-moderne  
Occupation: Commerces et bureaux

Disparition des caractéristiques d'origine, remplacées par:

- Brique, fausse pierre et crépis
- Fenêtres en aluminium

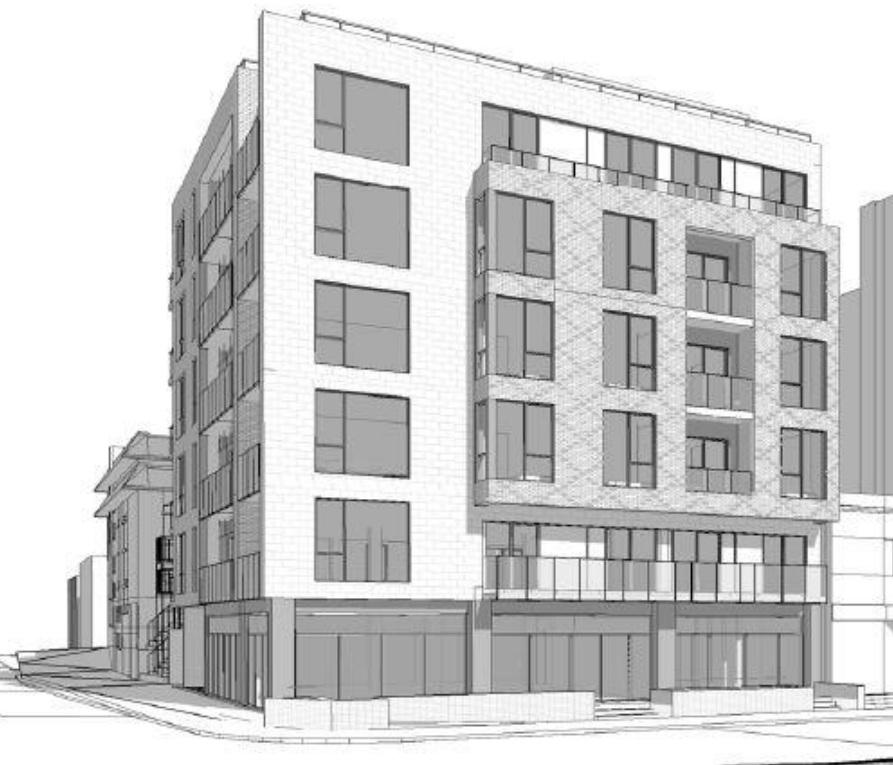
## BÂTIMENT MIXTE (commerce + habitation)

- Implantation au sol: 84% (391 m<sup>2</sup>)
- Superficie totale: 2375 m<sup>2</sup>
- Densité : 4.48 (autorisée 4.5)
- 6 étages ( max. 6 étages autorisés)
- 1 Commerce (243 m<sup>2</sup>)
- 35 logements
- 35 unités de stationnement vélo
- Rampe d'accès par Décarie
- Terrasse au toit + toiture végétalisée
- Écran végétal en cour latérale
- Environ 63700\$ = contribution pour le logement social

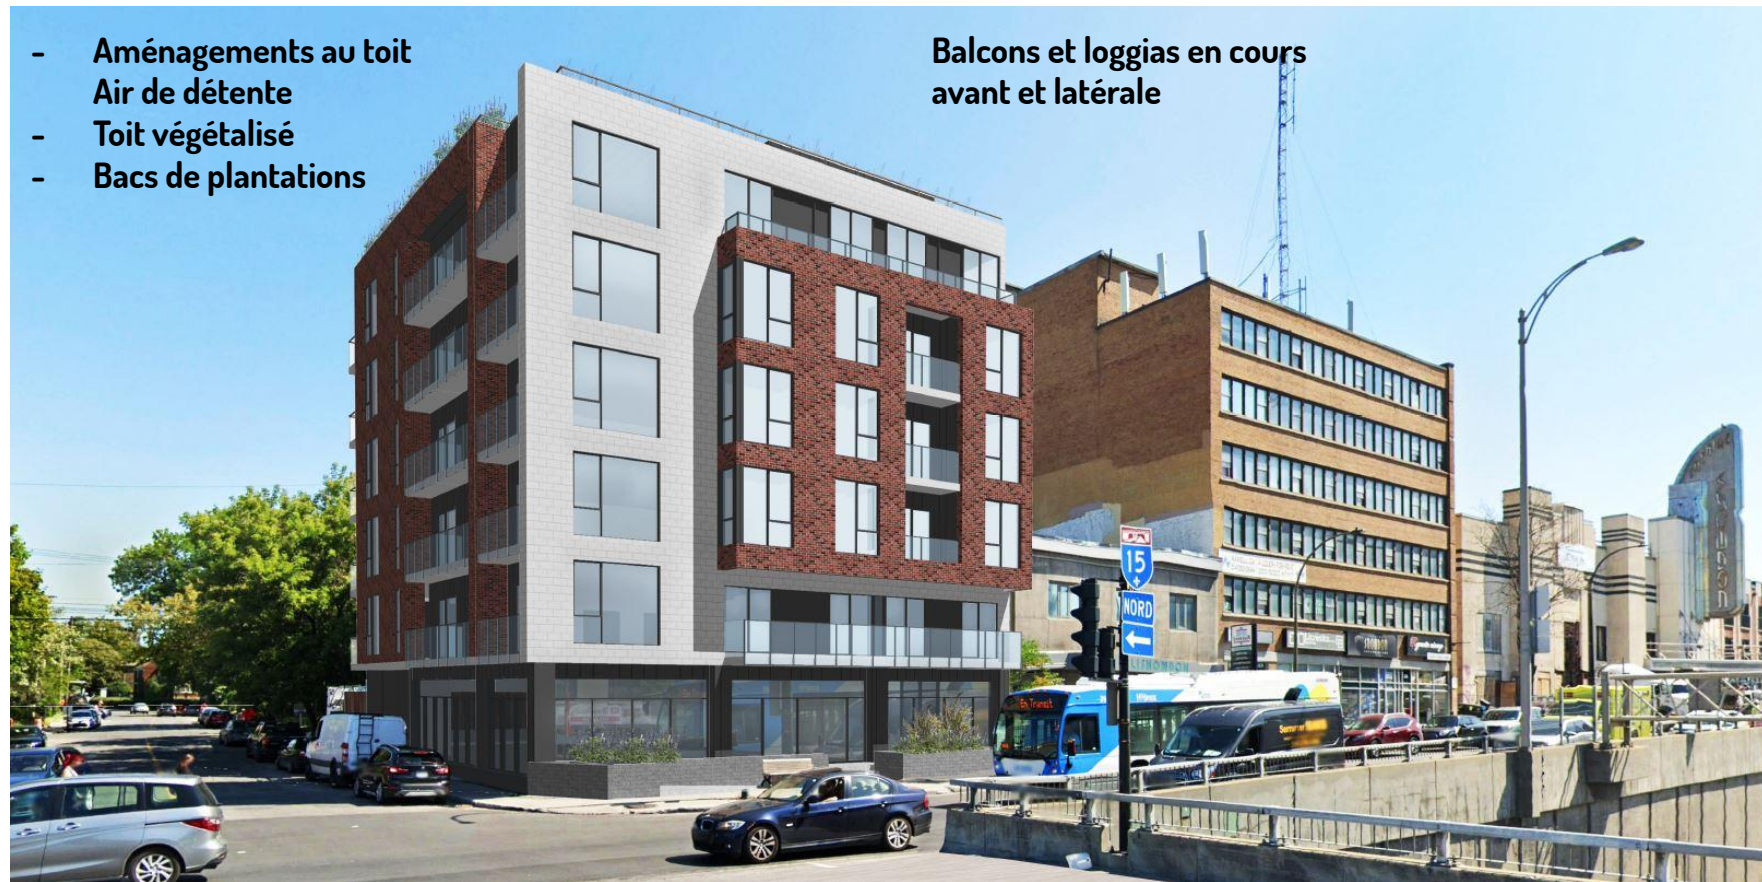
- Accessibilité universelle des commerces
- Bacs de plantations en cour avant

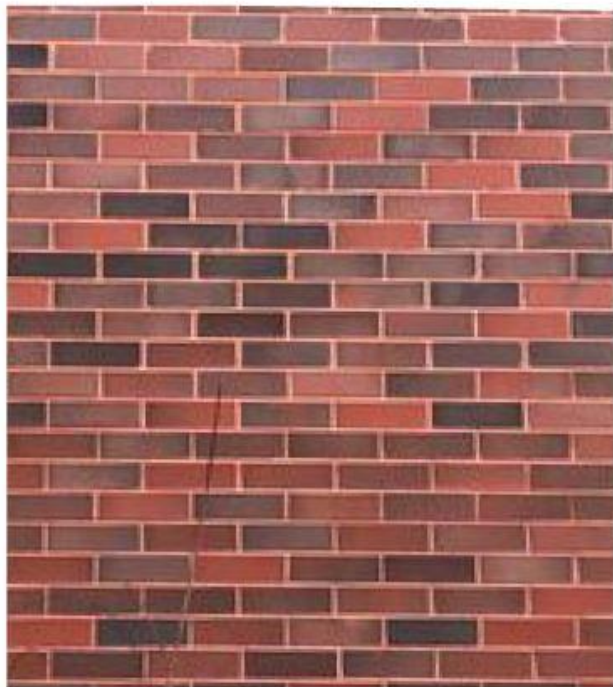
Maçonnerie  
Brique - blend 4 couleurs rouge  
Avec motif de losange sur le boulevard Décarie

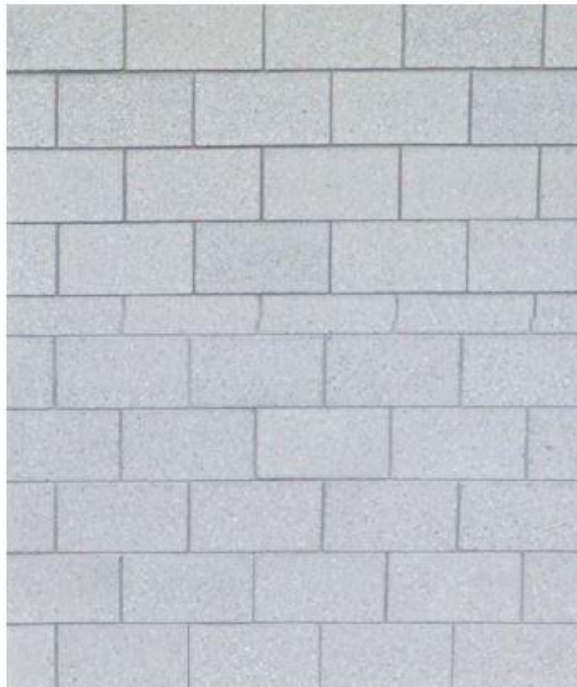
Maçonnerie  
Bloc de béton architectural - Bloc lisse - couleur gris  
Format 205 x 610mm (8" x 24")

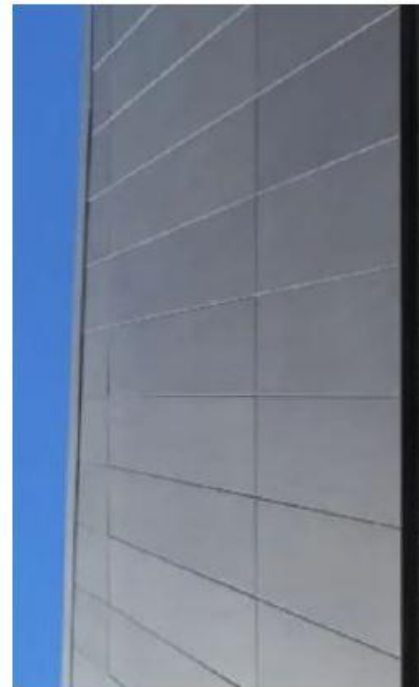
Panneau métallique  
Couleur gris foncé

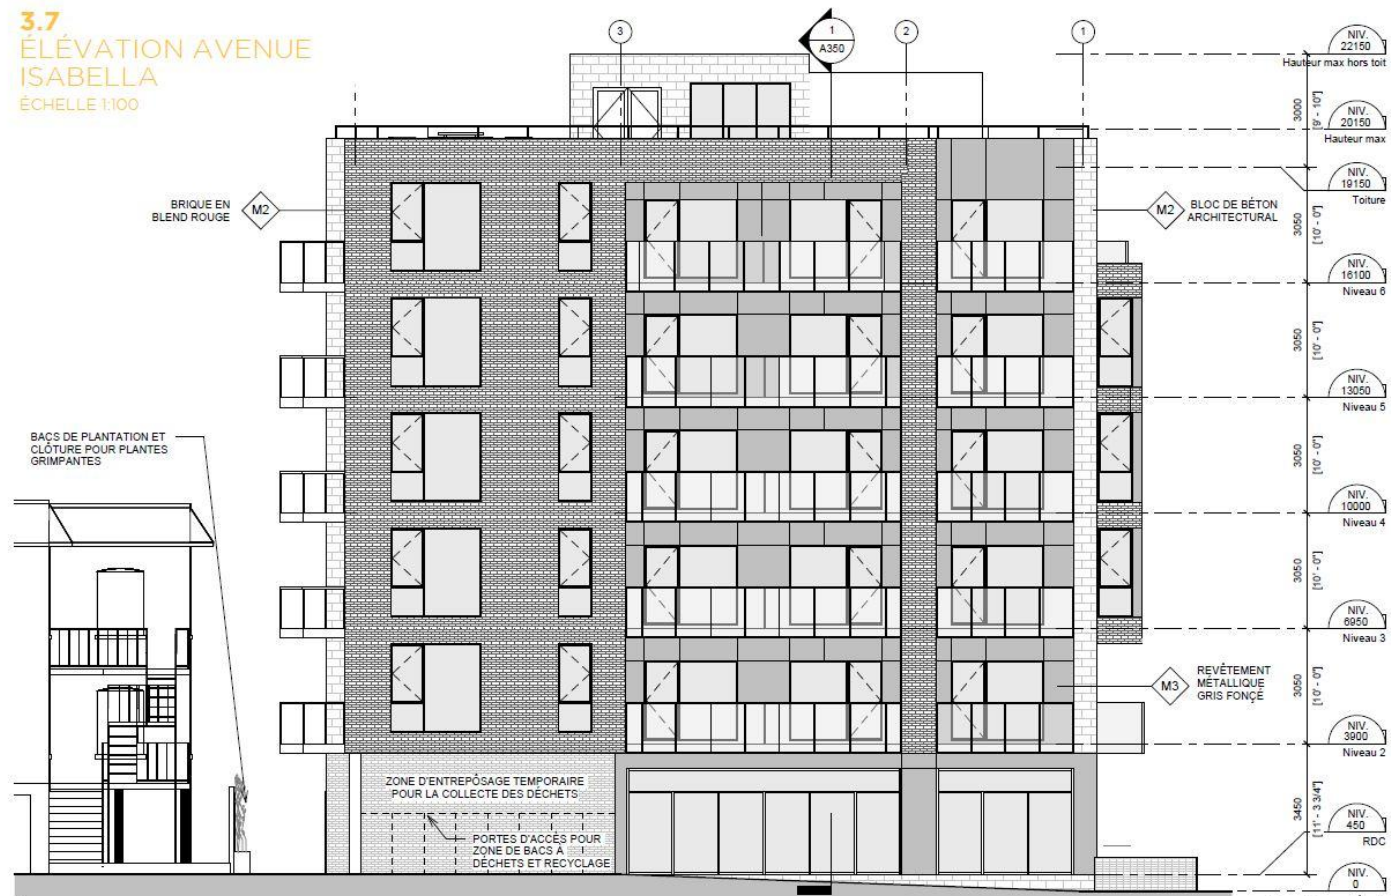
## 3.7 ÉLÉVATION AVENUE ISABELLA ÉCHELLE 1:100

Élévation Avant, Avenue Isabella

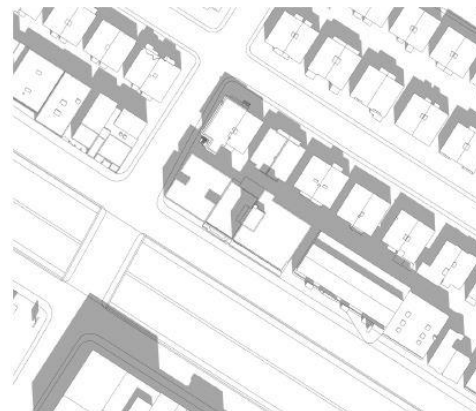
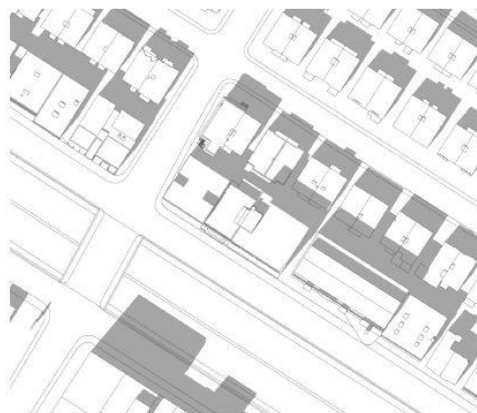
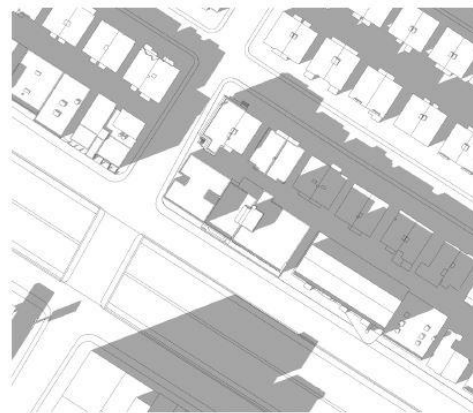
# ÉTUDE D'ENSOLEILLEMENT - SITUATION EXISTANTE

8H00 - 21 MARS

10H00 - 21 MARS

12H00 - 21 MARS

14H00 - 21 MARS

16H00 - 21 MARS

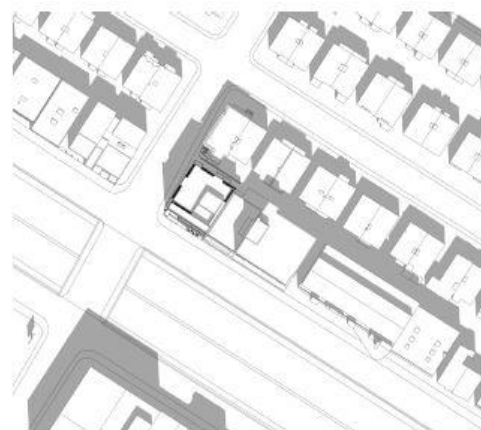
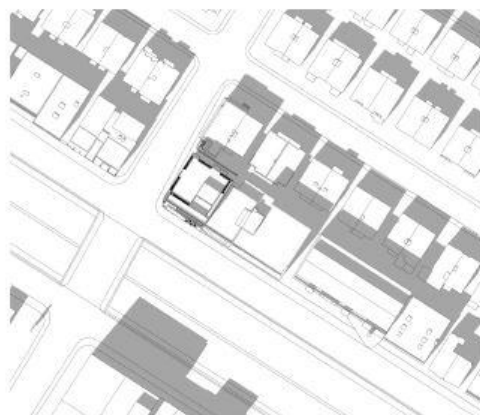
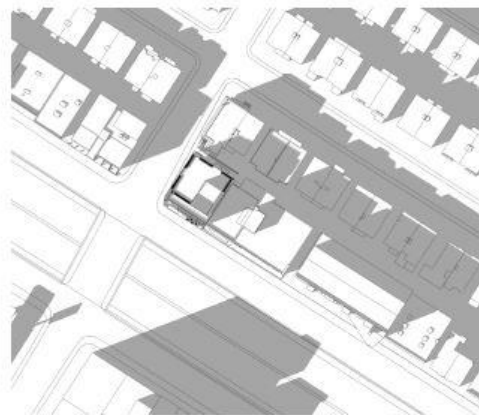
# ÉTUDE D'ENSOLEILLEMENT - PROJET DE REMPLACEMENT

8H00 - 21 MARS

10H00 - 21 MARS

12H00 - 21 MARS

14H00 - 21 MARS

16H00 - 21 MARS
