440.80 Ave. Querbes

Maison provinciale des Clercs Saint-Viateur

Renvois sériels**Pierre-Richard Bisson et associés, architectes****1992**

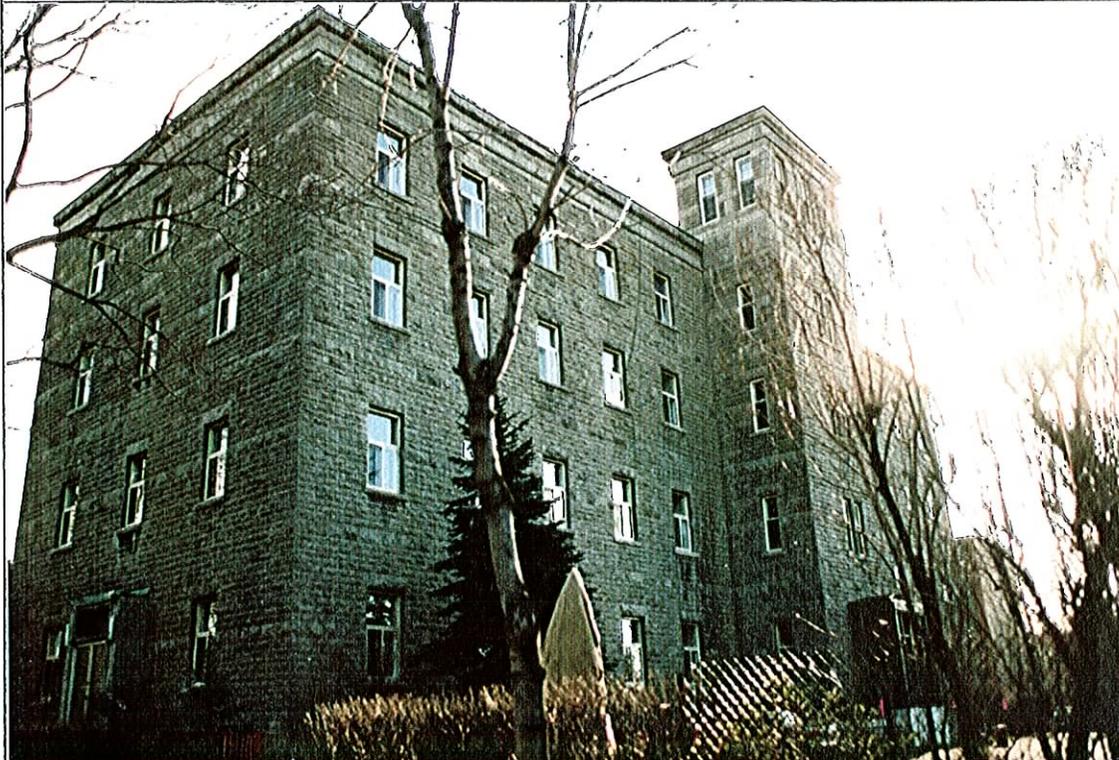
SL 5-12-88 (29)-32
 SL 5-12-88 (29)-33
 SL 5-12-88 (29)-34
 SL 5-12-88 (29)-35

Aujourd'hui reliée à des constructions datant de 1946, la maison provinciale des Clercs de St-Viateur se présente comme 1 austère bâtiment de pierres grises à bossages presque totalement dépourvu d'ornements, le parement étant simplement découpé par des lits un peu plus gros formant bandeaux.

Couvert de toits plats à parapets droits, le bâtiment se développe selon 1 plan rectangulaire très simple dont les longs côtés sont marqués par une saillie à pans droits sise en leur centre.

L'une d'elle excède d'un étage le reste de la construction et atteint 5,5 niveaux hors terre. La tour sud, au pied de laquelle se trouvait à l'origine l'entrée principale, s'élevait autrefois à la même hauteur mais est maintenant tronquée. La face e. comportait 4 galeries superposées qui ont été supprimées alors que la face o. qui en montre aujourd'hui n'en avait pas au début. L'entrée principale est maintenant placée dans l'axe de la face nord qui était autrefois l'élévation arrière. Elle y est bien dégagée du sol et se fait à l'abri d'un petit tambour de verre et de métal moderne. Par ailleurs, l'accès à l'ancienne galerie infér. a été remaniée et sert de 2^e entrée sur l'avenue Querbes. A l'exception de celles des tours qui sont plus étroites ou jumelées, les fenêtres sont généralement isolées, à 2 battants et impostes.

Le bâtiment a été incendié mais conserve l'essentiel de son enveloppe d'origine.

Des photos anciennes révèlent que l'avant-corps de la face s. s'élevait à l'origine à la même hauteur que la tour qui lui fait pendant sur la face n. Elles montrent que les galeries qui prolongent ch. étage se trouvaient à l'origine sur la face e. Celles-ci ont dû être relocalisées sur la face o. après le percement de l'ave. Querbes entre les ave. St-Viateur et Bernard (après le 5 juill. 1924), à moins qu'un meilleur ensoleillement n'ait provoqué plus tôt la construction des galeries actuelles, sur la face o. La maçonnerie de la face e. a été reprise avec grand soin. Quelques différences dans l'appareillage (blocs plus petits, remplissage de mortier) révèlent toutefois à l'observateur attentif l'emplacement des points d'ancrage des galeries et celui des portes qui, dans l'axe, sont aujourd'hui à demi murées et remplacées par des fenêtres. Par ailleurs, 4 édicules placés aux angles du toit (cheminées?) ont été rasés. Les entrées n. et e. sont modernes. Enfin, les fenêtres ont par ailleurs été changées: elles respectent les subdivisions principales des châssis d'origine.

Bonne.

Compte tenu de la grande austérité du bâtiment, il serait sans doute souhaitable, lors d'éventuels prochains travaux, de songer à évoquer le profil d'origine par des éléments modernes réinterprétant la surélévation de la tour sud et les édicules d'angles.
