**Direction des travaux publics Division
des études techniques**

PROJET DE FERMETURE PARTIELLE DANS TROIS RUELLES DE L'ARRONDISSEMENT D'OUTREMONT

Dans le cadre du programme de sécurisation des ruelles de l'arrondissement d'Outremont, la division des Études techniques a reçu le mandat d'étudier trois projets pilotes pour permettre la fermeture partielle de ruelles qui ont fait l'objet de plaintes de la part des résidents.

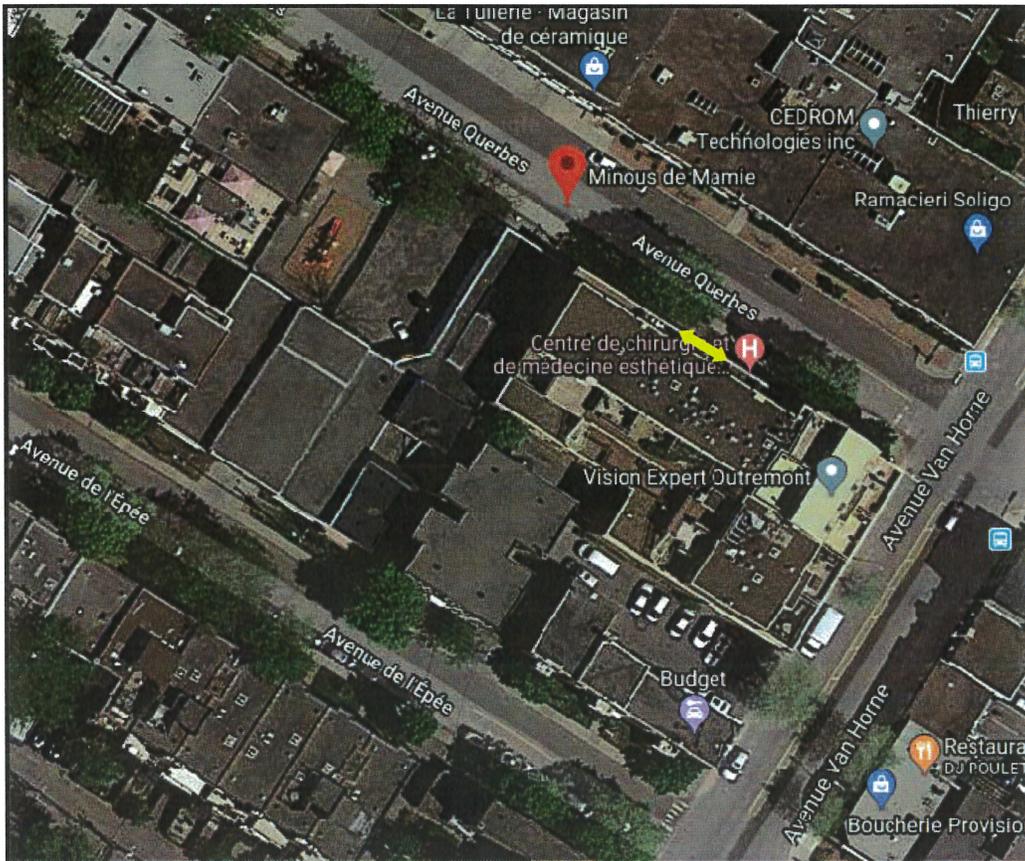
Figure 1 – Fermeture de la ruelle à Querbes

Il y a plusieurs stationnements résidentiels et un stationnement pour la compagnie Budget location de voitures/camions dans cette ruelle. Elle a la particularité d'être couverte dans sa partie Est, à la rue Querbes, par un bâtiment (figure 2).

- + Empêche le transit automobile surtout lorsque l'avenue Van Horne est congestionnée.
- + Assure la sécurité des enfants qui fréquentent les garderies.
- + Pas d'enjeux au niveau de la collecte des ordures car le camion n'accèdent pas à la ruelle.
- Les locataires ne pourront plus accéder à leur garage par la rue Querbes et le détour devra se faire par l'avenue de l'Épée qui n'est pas gérée par des feux de circulation à l'intersection Van Horne et dont l'accès vers le sud est interdit étant donné son sens unique (figure 3).
- Augmentation de la circulation, incluant les camions de Budget, sur l'avenue de l'Épée.
- La partie couverte permet de limiter l'accumulation de neige mais seul un petit camion, pourra y accéder et il devra reculer et tirer la neige plutôt que de la pousser.

Nous adhérons à la proposition mais les pratiques de déneigement devront être ajustées ce qui pourrait engendrer une période d'adaptation. Sachant que plusieurs stationnements sont accessibles par la ruelle pour la compagnie Budget ainsi que pour les résidents, il est recommandé de faire une consultation afin d'avoir l'adhérence des citoyens pour la fermeture de la ruelle.

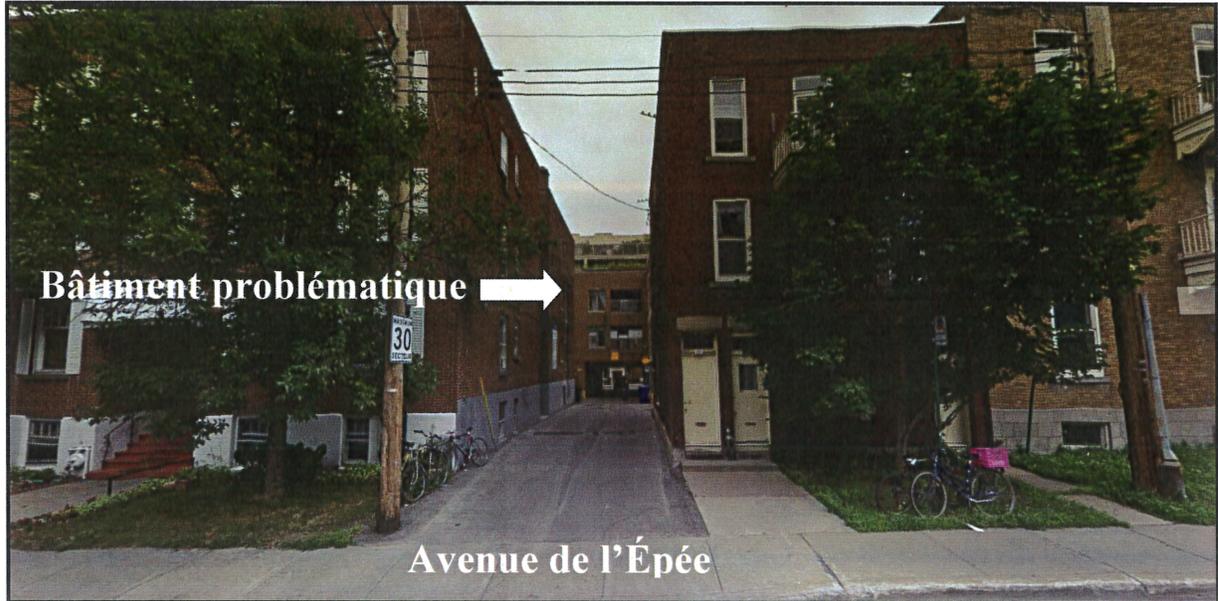
Figure 2 – Vue du bâtiment couvert entre l'avenue de l'Épée et l'avenue Querbes.

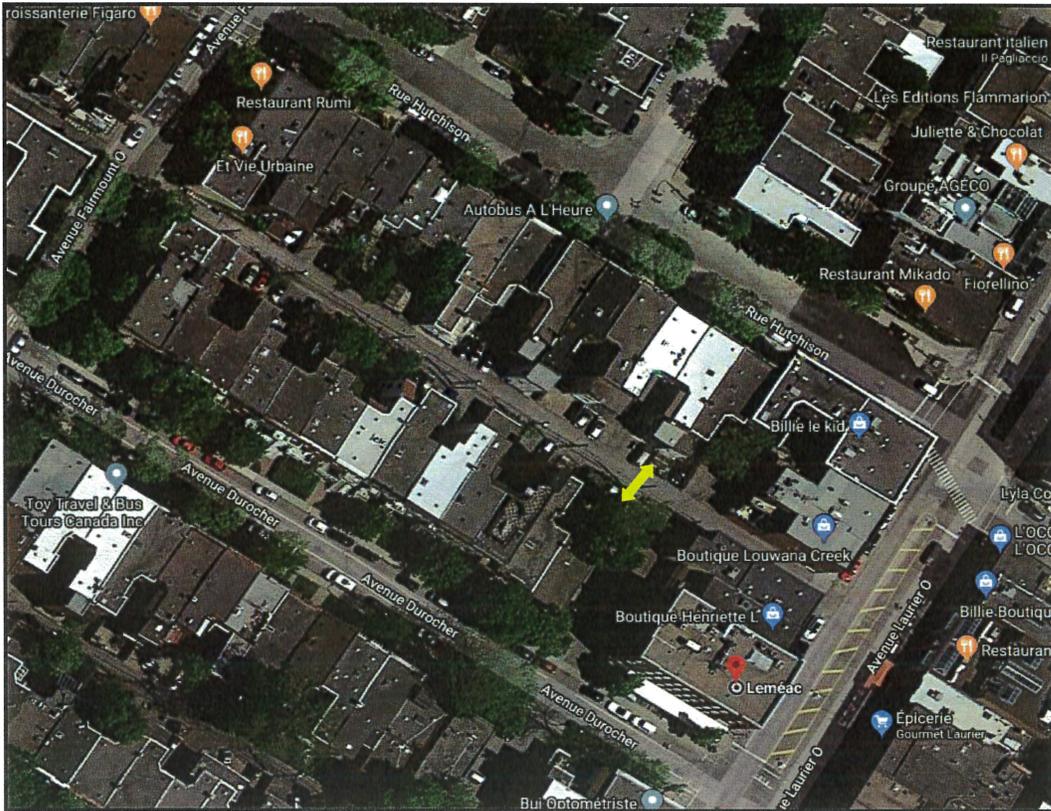
Figure 4 – Fermeture de la ruelle au nord du stationnement

Cette ruelle est en partie commerciale dans la section sud étant donné la présence de restaurants et boutiques sur l'avenue Laurier. L'accès par Laurier a été condamné durant les travaux tout au long de l'été sans impact majeur sur l'activité de livraison. Dans son axe nord-sud, cette ruelle est résidentielle. Il y a beaucoup d'enfants et le transit est fréquent.

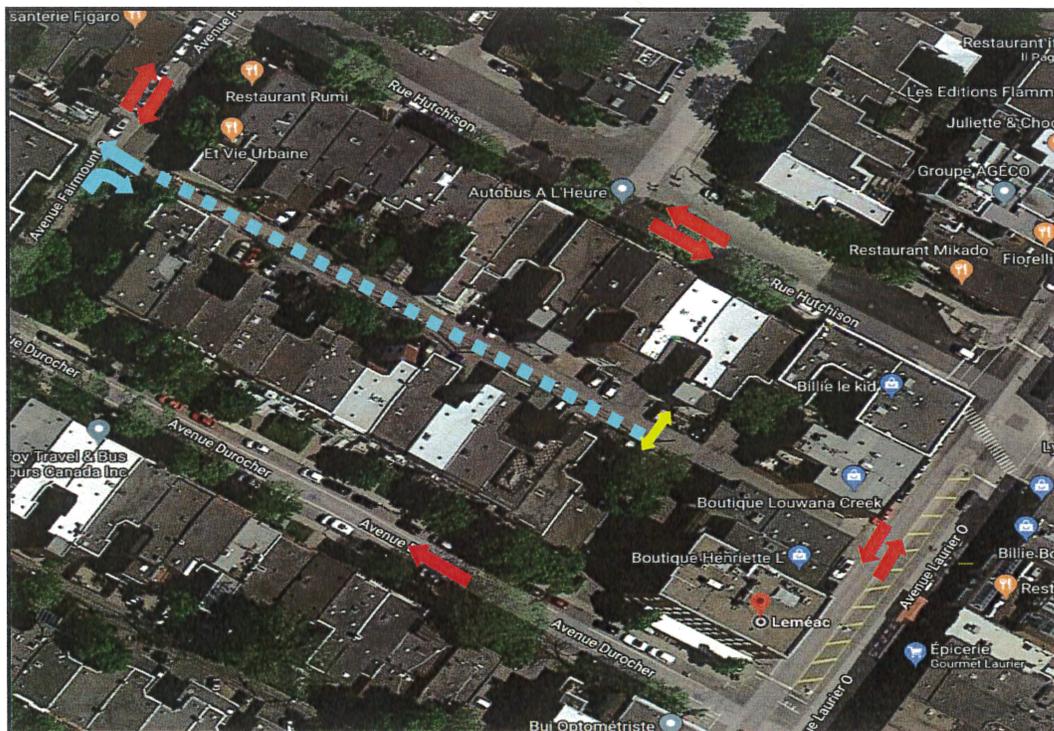
Figure 5 – Trajet du camion de déchets dans la ruelle Hutchison au nord de Laurier

- + Pas d'enjeux majeurs pour la collecte des ordures, le camion devra entrer par l'avenue Fairmount en reculant tout au long de la ruelle sous la supervision d'un signaleur (figure 5). Le camion s'arrêtera à la limite du stationnement des commerces et le reste de la collecte se fera à pied.

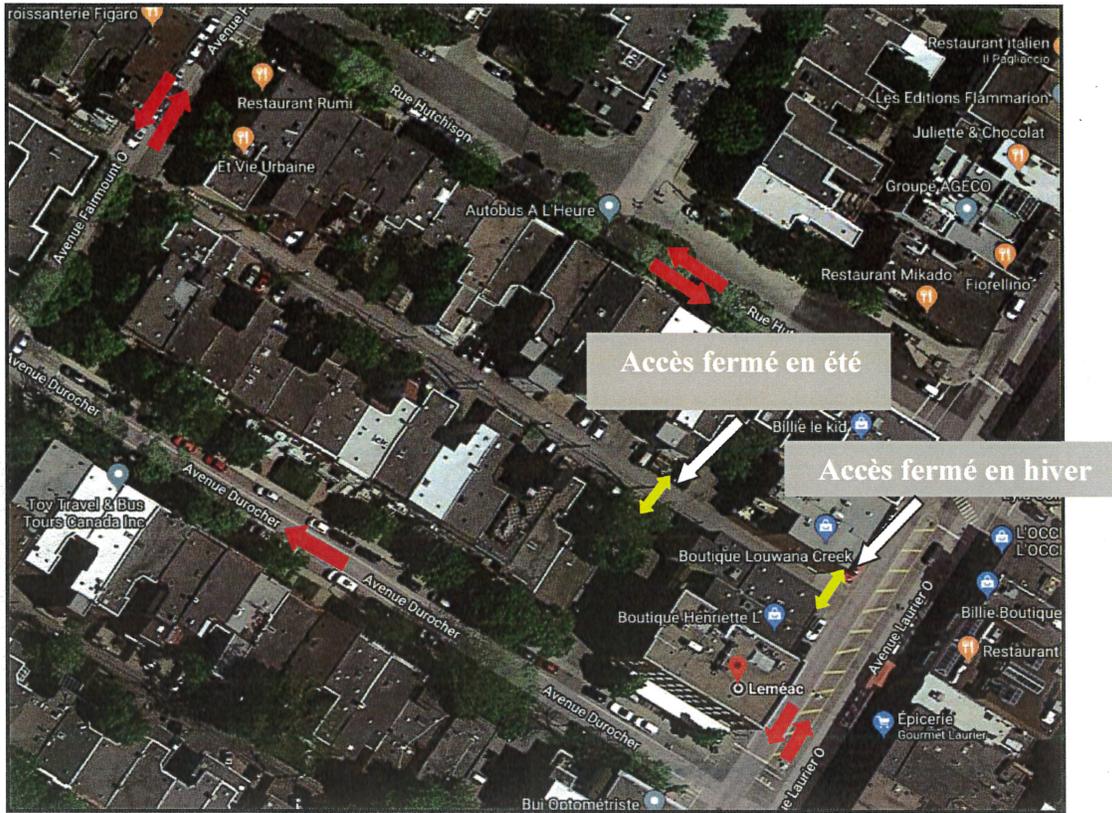
Figure 6 – Proposition de fermeture en période hivernale et estivale

Nous recommandons une fermeture estivale du 1^{er} avril jusqu'au 1^{er} novembre immédiatement au nord du stationnement tel indiqué en jaune (figure 6). Pour la période hivernale, la ruelle pourrait être fermée à la rue Laurier. Toutefois, la section au sud du stationnement ne serait pas complètement déneigée. La neige sera accumulée à l'extrémité sud et évacuée à l'occasion.

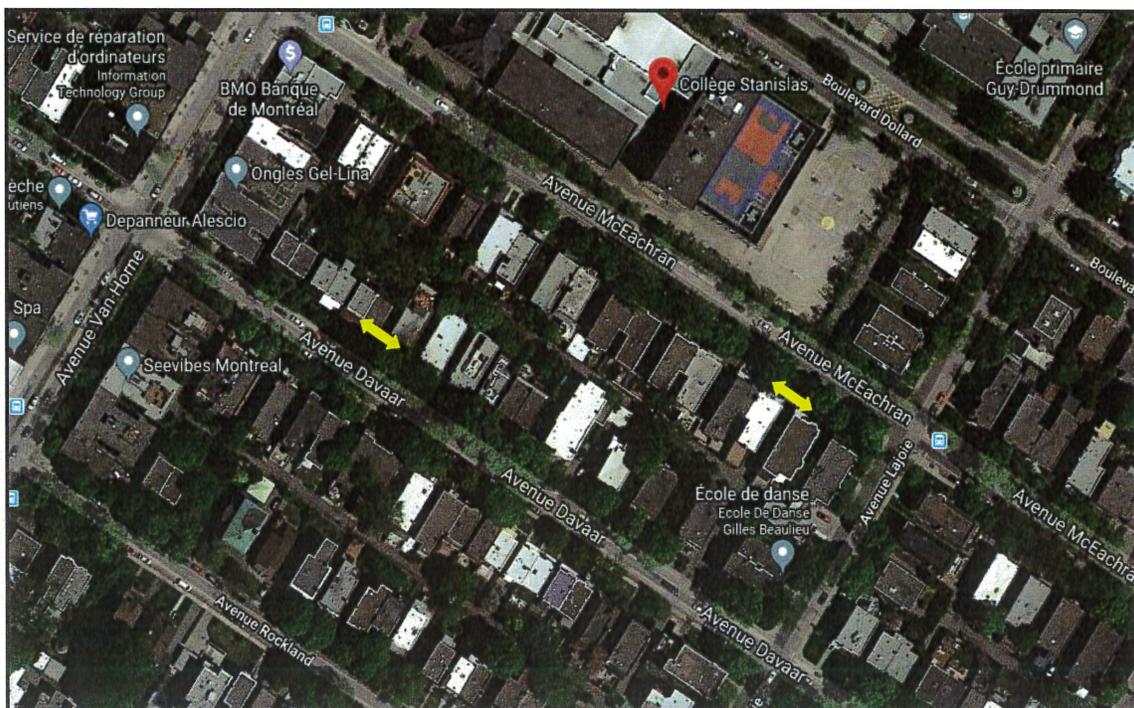
Figure 7 – Fermeture sud à Davaar et nord à McEachran

Cette ruelle est entièrement résidentielle bien qu'on y retrouve le stationnement des employés de la banque BMO dans la section nord à l'arrière de l'avenue Van Horne. La ruelle est située à l'ouest du Collège Stanislas et de l'école Guy Drummond.

Nous recommandons la fermeture à une extrémité de chacune des ruelles est-ouest et nous considérons que les avantages priment sur les inconvénients au niveau des contrats de service. Étant donné la présence de nombreux stationnements dans la ruelle, il est recommandé de faire une consultation afin d'avoir l'adhérence des citoyens pour la fermeture.

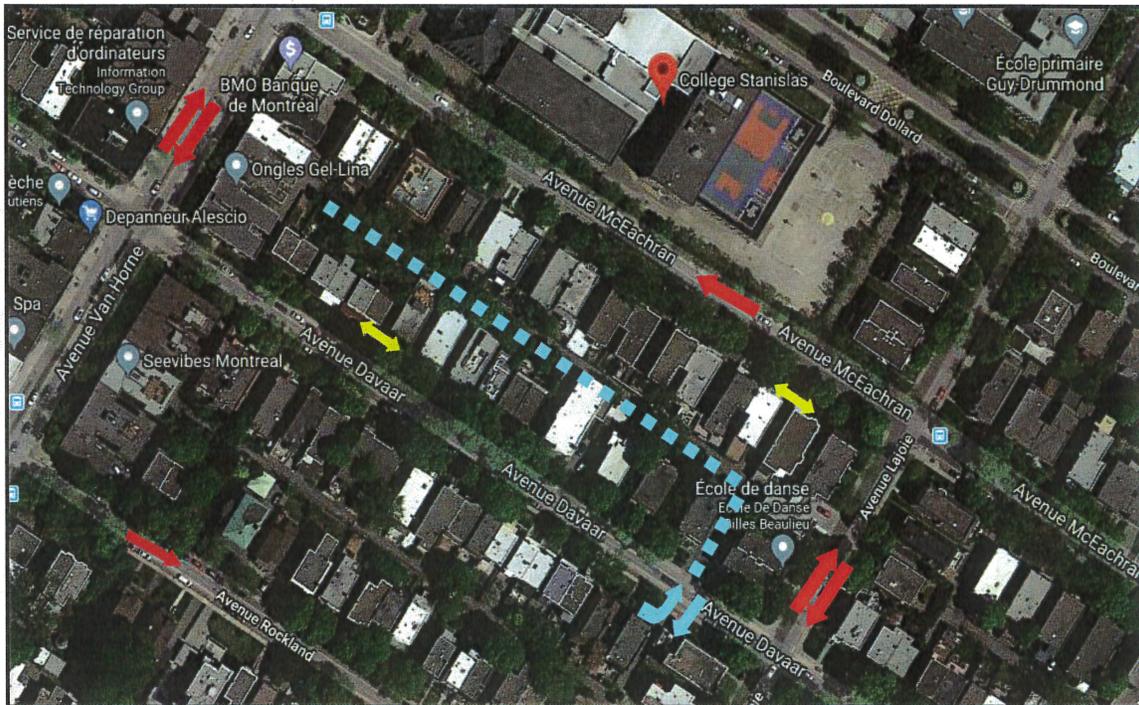
Figure 9 –Trajet du camion de déchets dans la ruelle entre Davaar et McEachran

- + Pas d'enjeux majeurs pour la collecte des ordures, le camion pourra entrer par l'avenue Davaar en reculant en présence d'un signaleur plutôt que de rentrer par l'avenue McEachran. Il devra ressortir par la même place (figure 8).
- + Le déneigement de cette ruelle n'est pas problématique si nous conservons une entrée et une sortie pour la camionnette et qu'il n'y a pas de manœuvre de recul à effectuer sur une longue distance.
- + Le camion de déchet devra faire un détour comparativement à son ancien trajet en raison des sens uniques mais aucune modification au contrat n'est nécessaire.
- En raison des sens uniques sur les avenues McEachran, Davaar et Rockland, les habitudes des résidents seront affectées, il faudra une période d'adaptation.
