Étude d'évaluation patrimoniale et de mise en valeur des maisons de type « shoebox » de l'Arrondissement de Villeray–Saint-Michel–Parc-Extension

Rapport final

Isabelle Bouchard, M.Sc.A. conservation
Consultante en patrimoine

29 novembre 2018

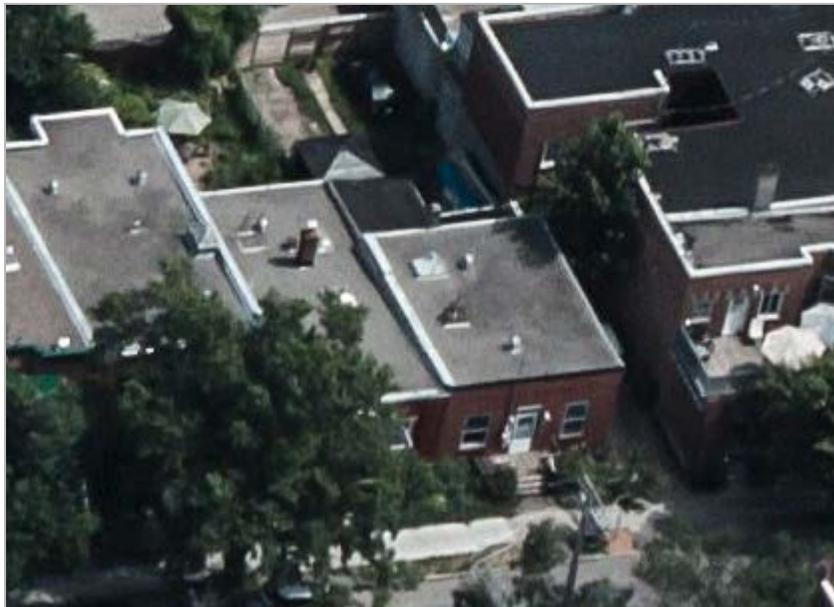
Volumétrie rectangulaire plus et moins allongée de deux maisons « shoebox » contiguës (1910 et 1915)

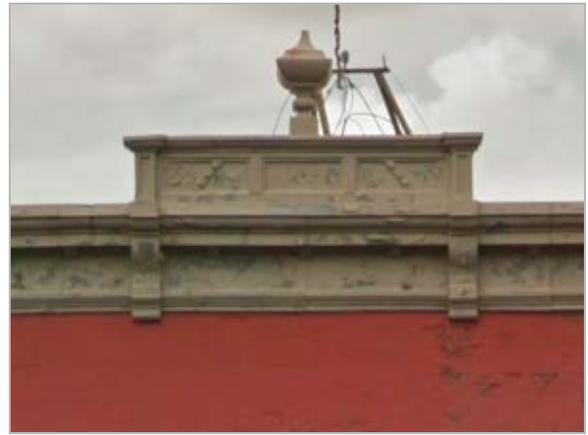
Corniche métallique élaborée ornée d'appliques, de consoles, d'un fronton et d'un amortissement (1900)

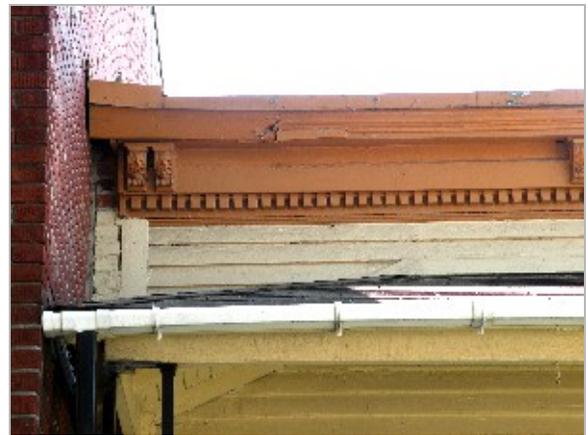
Corniche de bois relativement élaborée, avec denticules et consoles sculptées (1910)

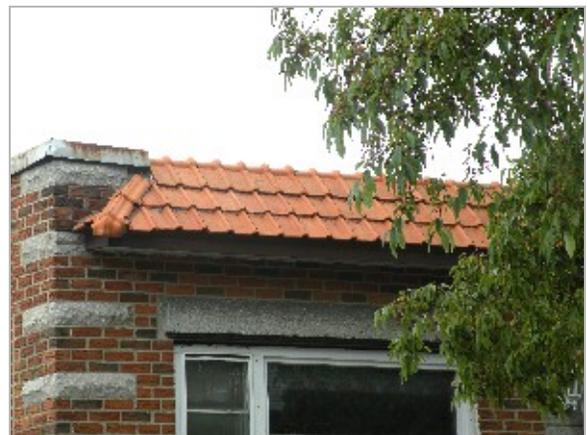
Avant-toit revêtu de tuiles (1952)

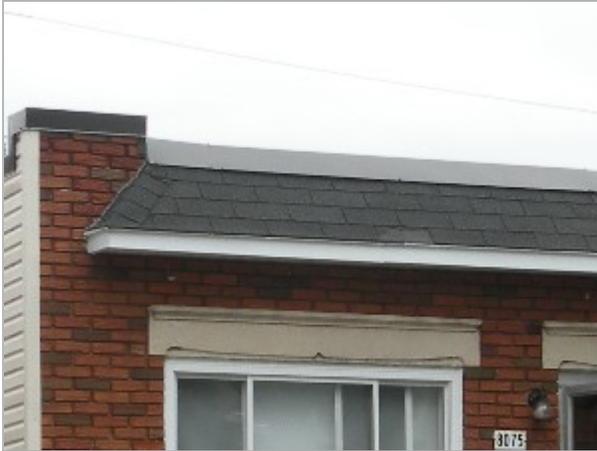
Avant-toit recouvert de bardeau d'asphalte (1954)

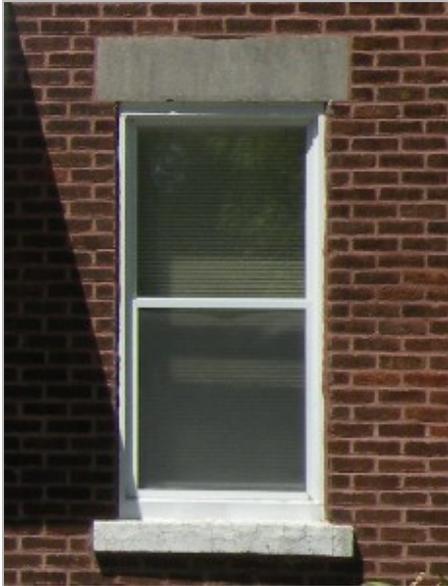
Ouverture de fenêtre de proportions rectangulaires verticales (1915)

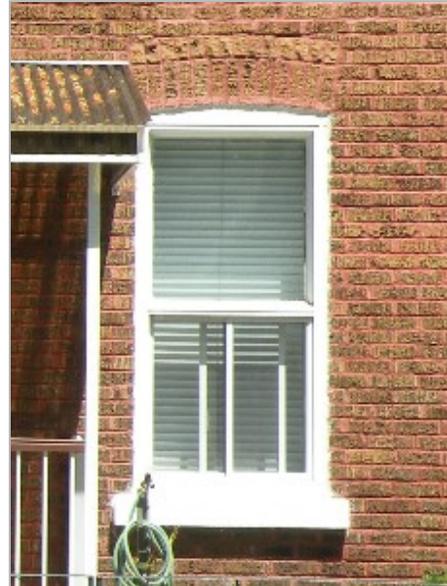
Ouverture de fenêtre arquée (1919)

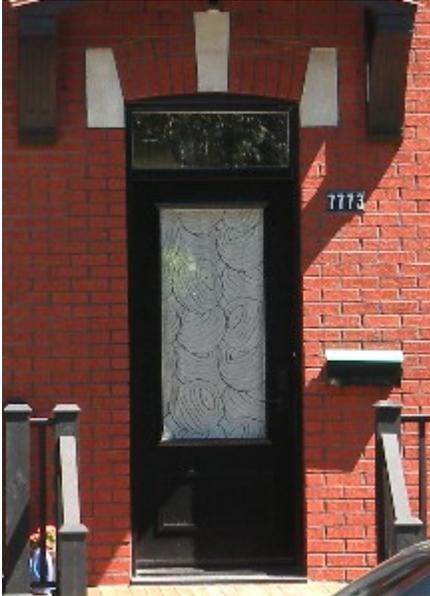
Ouverture de porte arquée (1910)

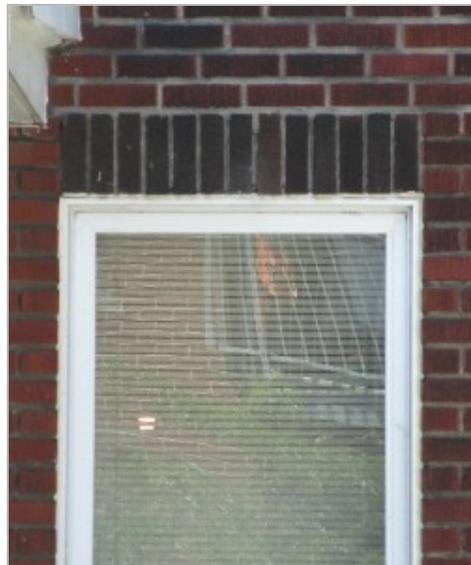
Linteau plat (ou platebande) formé de briques posées en soldat (1922)

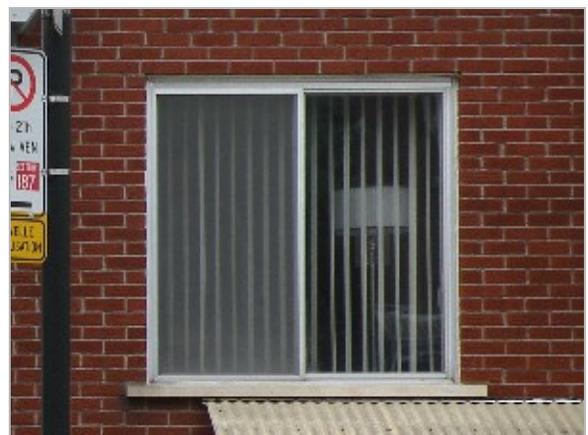
Ouverture de fenêtre sans linteau apparent, avec linteau d'acier dissimulé sous la brique (1948)

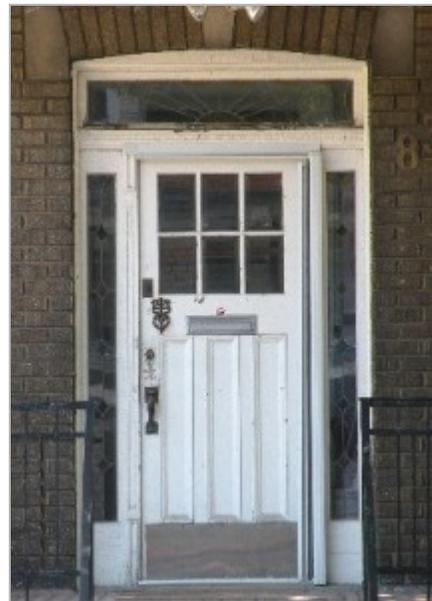
Porte de bois à panneaux verticaux percée d'une fenêtre à carreaux de verre biseauté, avec imposte et baies latérales en verre plombé, encadrée de chambranles de bois ouvragé (1923)

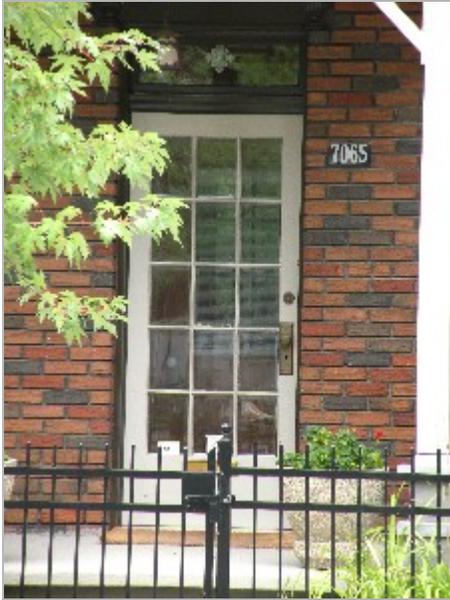
Porte de bois percée d'une grande fenêtre composée de quinze petits carreaux de verre biseauté (1927)

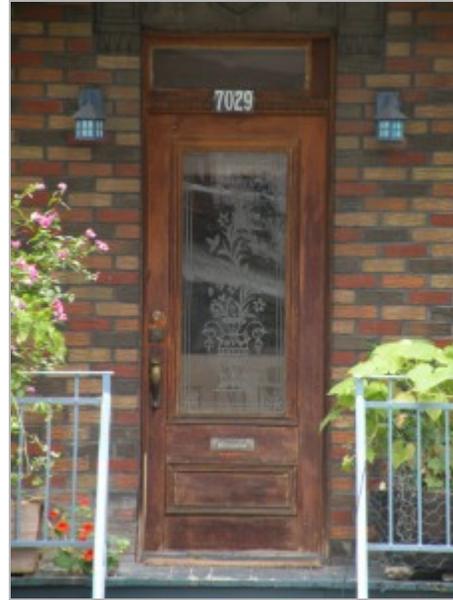
Porte de bois avec un panneau horizontal dans le bas et une longue vitre gravée, surmontée d'une imposte (1933)

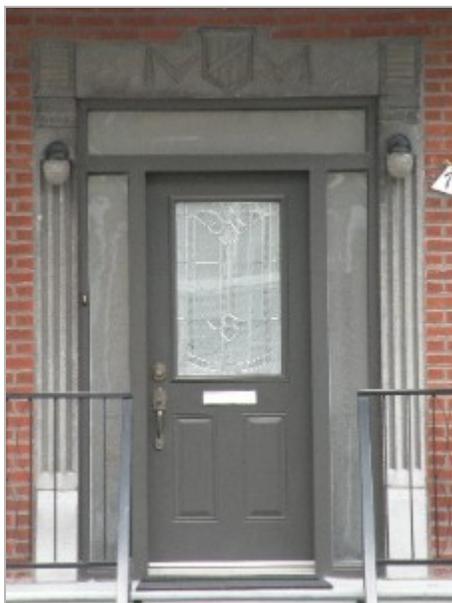
Chambranle de pierre artificielle moulée (1934)

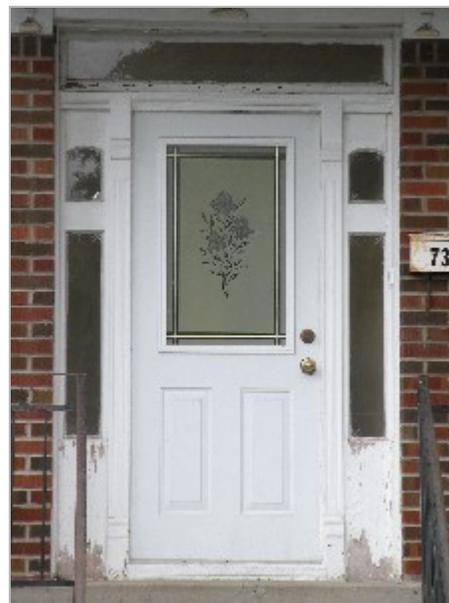
Piédroits de bois séparant la porte des baies latérales (porte de remplacement) (1934)

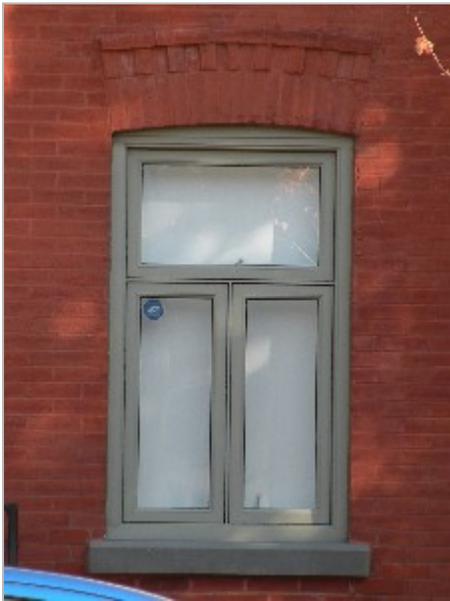
Fenêtre de remplacement respectant les proportions des fenêtres d'origine à battants (remplacée ici par une fenêtre à manivelle) avec partie du haut fixe (1900)

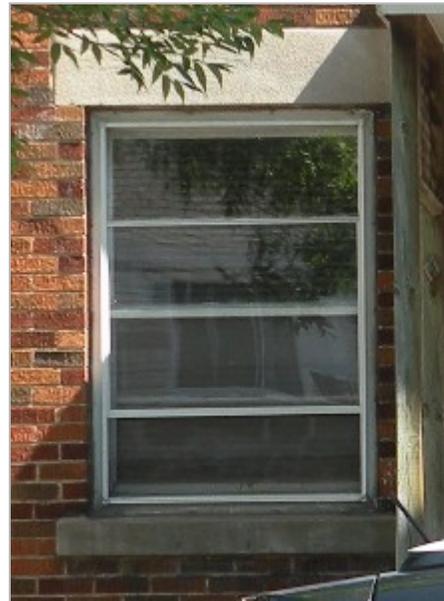
Fenêtre à guillotine en bois de proportions $\frac{1}{2}$ - $\frac{1}{2}$, subdivisée par des petits bois horizontaux, doublée d'un contrevent en aluminium (1919)

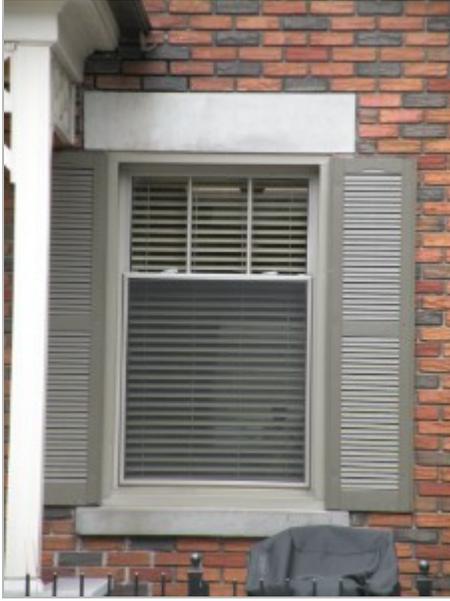
Fenêtre à guillotine de remplacement, aux proportions de $\frac{1}{3}$ - $\frac{2}{3}$ et dont le vantail supérieur est subdivisé en trois carreaux, munie de persiennes décoratives (1927)

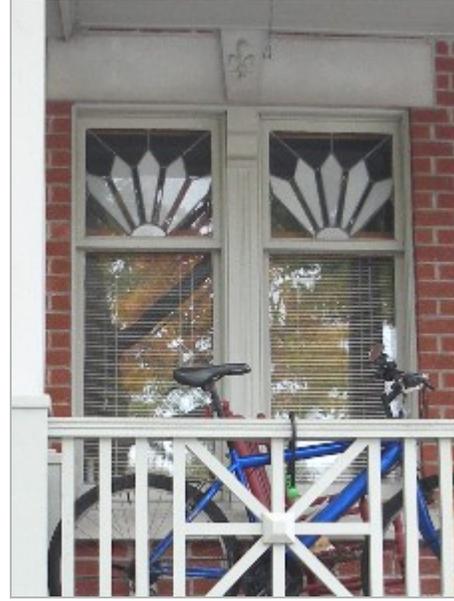
Fenêtres à guillotine jumelées en bois, de proportions $\frac{1}{3}$ - $\frac{2}{3}$ dont le vantail du haut comporte un vitrail (1939). Elles sont séparées par un piédroit en bois ouvragé.

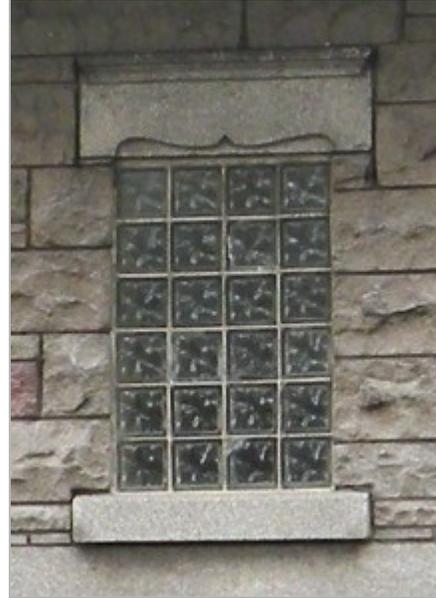
Fenêtre fixe en briques de verre (1953)

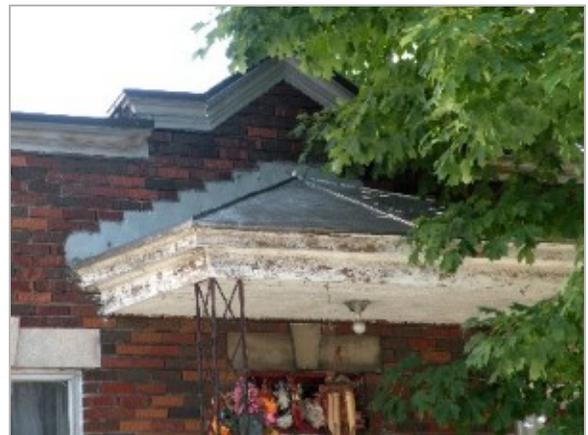
Auvent en pavillon recouvert de tôle pincée (1929)

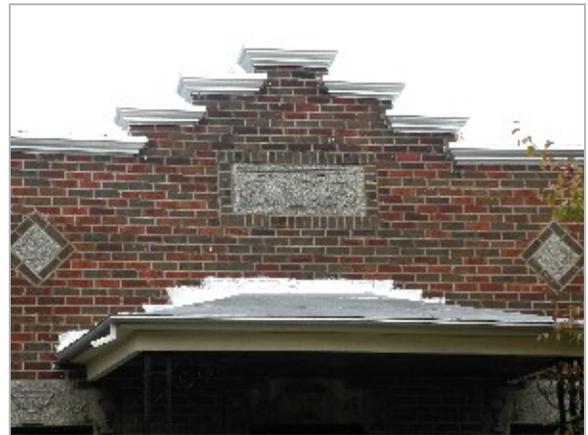
Insertions décoratives de pierre artificielle à motifs de feuillage et d'urne (1934)

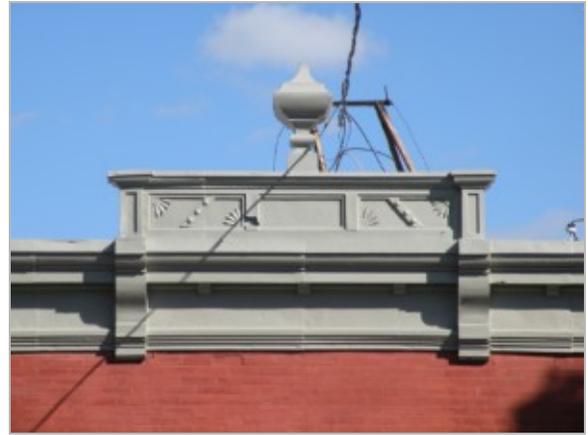
Détail du fronton

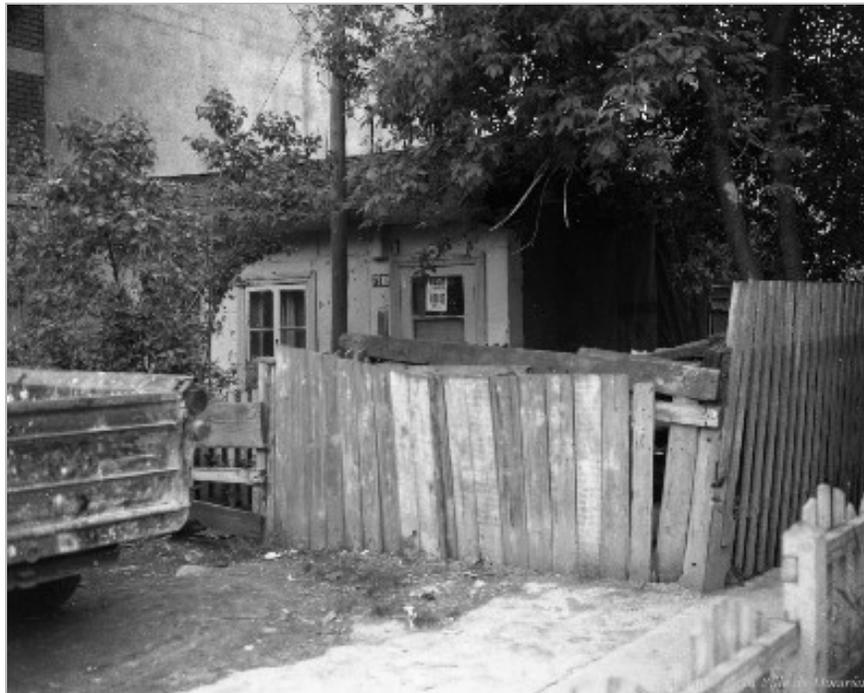
Maison revêtue d'un parement léger qui semble constitué de feuilles métalliques (démolie), qui se trouvait dans l'ancienne Cité de Saint-Michel

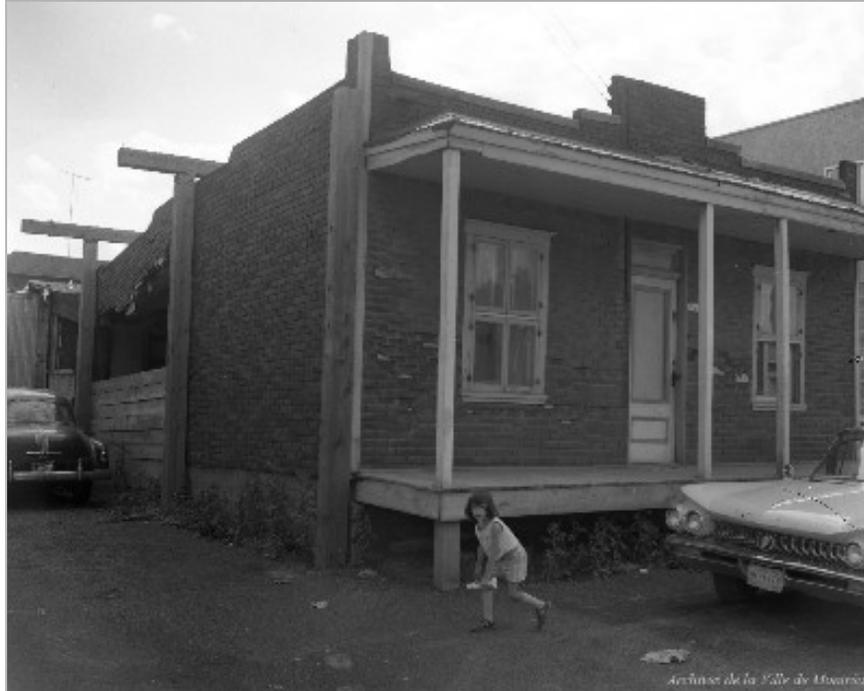
Maison revêtue de papier brique (démolie), qui se trouvait dans l'ancienne Cité de Saint-Michel
Source: Archives de la Ville de Montréal, fonds Cité de Saint-Michel, 1960-1968, P30-YP0998

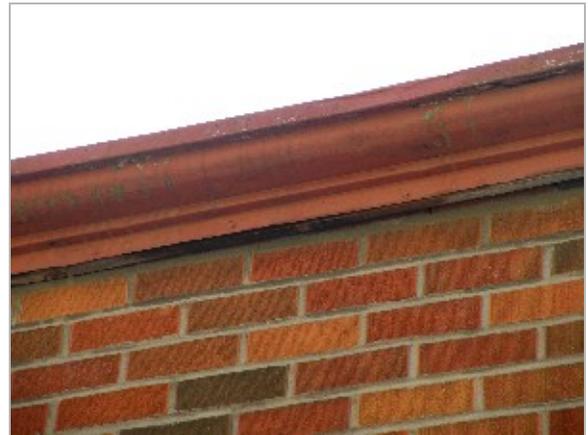
Détail du solin mouluré de la maison de gauche

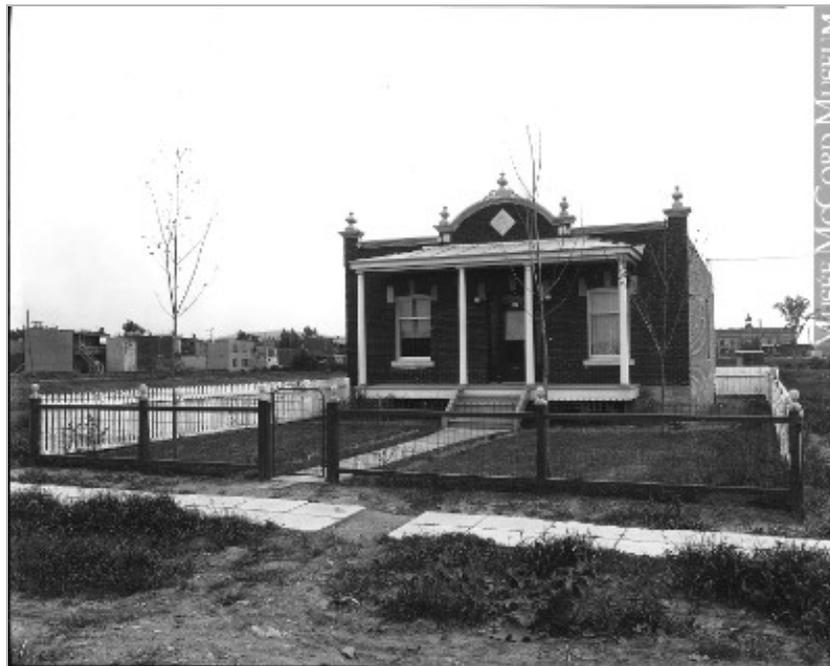
Maison dont le parapet est ornée d'un solin mouluré, d'un fronton arqué, d'acrotères aux extrémités et de cinq amortissements. Bien que celle-ci fut située au 5974, avenue Louis-Hébert dans l'arrondissement de Rosemont–La Petite-Patrie, ce modèle est également présent dans l'arrondissement de Villeray–Saint-Michel–Parc-Extension.

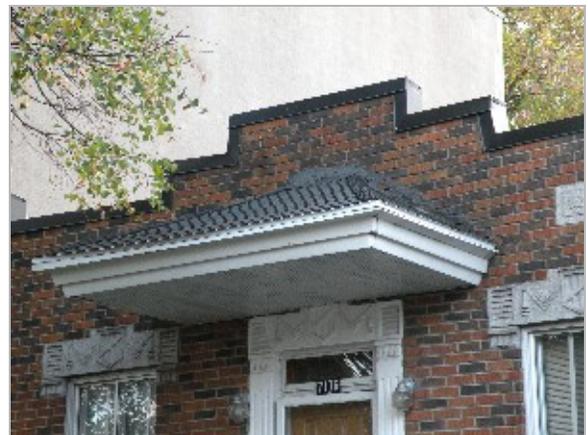
Fronton en gradins dont le solin a été remplacé (1940)

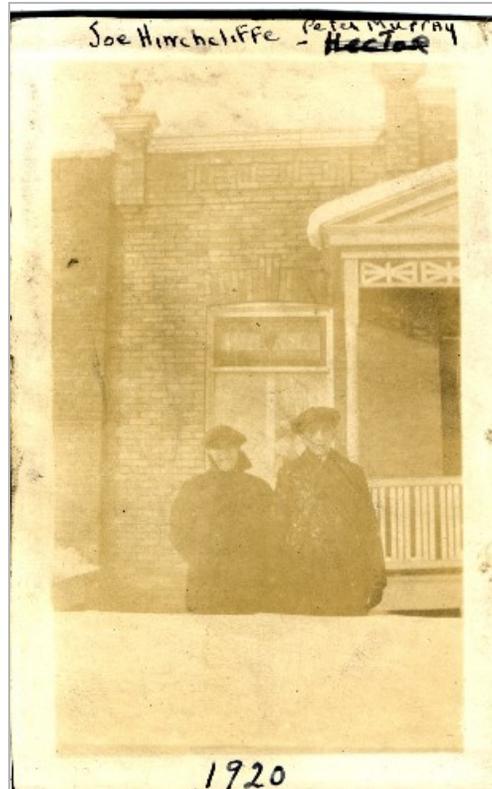
Cette maison du quartier Parc-Extension dont on ignore l'adresse affiche un vocabulaire ornemental sophistiqué. Le parapet avec solin mouluré possède une partie centrale surélevée qui semble droite, soit un fronton plat. Celle-ci, ainsi que les extrémités du parapet, sont dotés d'acrotères coiffés d'amortissements. La maçonnerie de brique est également raffinée, avec ses linteaux arqués et le motif de marqueterie ornant le couronnement de la façade, de même que le travail de menuiserie du porche.

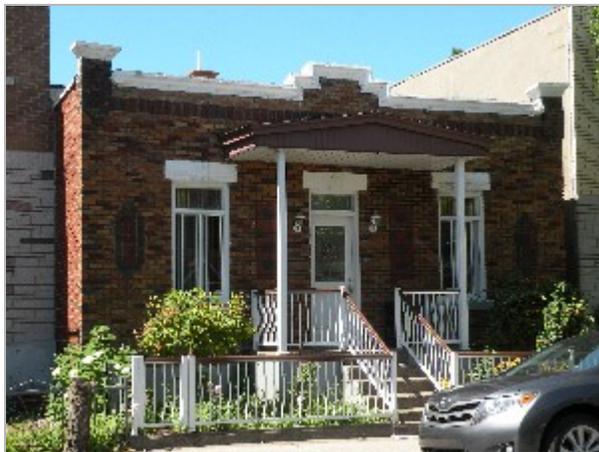
Parapet avec fronton à redents, solin mouluré et acrotères (1915)

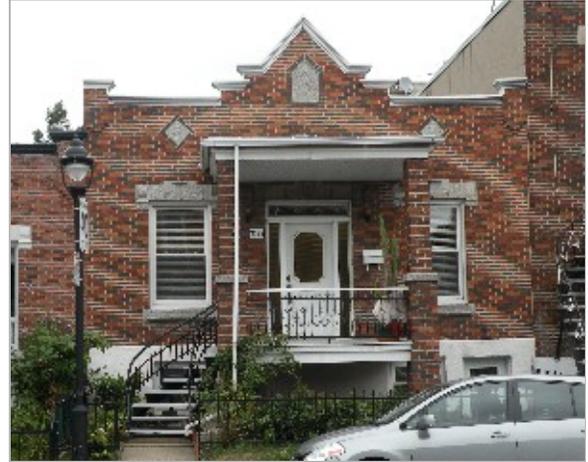
Maison surélevée avec logement au sous-sol, également avec parapet à fronton (1932)
