# Inspection Stéphane Mérédith

# Inspection Pré-Achat Préparé exclusivement pour: Les Placements Robert Bellemare.

4062 Rue Gertrude, Montréal.

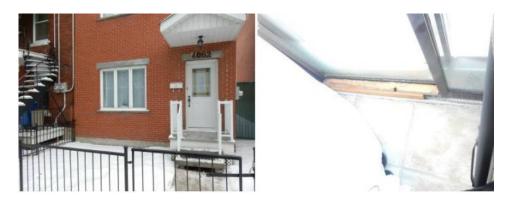
#### PORTES (Description)

Porte d'entrée principale est de métal vitrée Porte-fenêtre est de type coulissante. Toutes les portes extérieures ont été mises à l'essai.

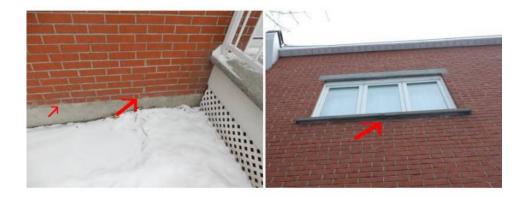
Le joint de l'appui (allège) de la fenêtre est ouvert. Il est probable que le mortier ait éclaté à cause de l'action du gel

L'efflorescence est un signe d'infiltration d'eau dans la brique. Dommage à la structure de bois possible.

Faire appel à un maçon refaire le joint de l'appui (allège) de la fenêtre afin d'empêcher l'infiltration d'eau derrière le mur.

Expertise supplémentaire requise pour déterminer s'il y a des dommages cachés dans le mur à cause d'infiltration d'eau.

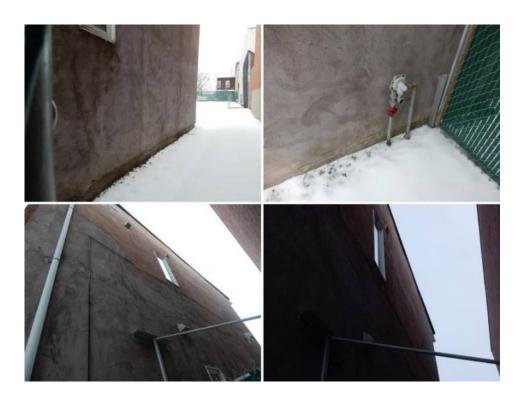
#### STUC, AGRÉGAT

Le revêtement est en contact avec sol. Il devrait y avoir un dégagement de 6" pouces entre le sol et le revêtement. La proximité du sol risque de maintenir les composantes de la base du mur en contact avec l'humidité du sol et d'accélérer la décomposition de ces dernières.

Fissure(s) observée(s) sur le mur. Les fissures peuvent permettre à l'eau de s'infiltrer à l'intérieur du mur. Ce type de revêtement extérieur est sensible aux infiltrations d'eau et, avec les cycles de gel et de dégel, le revêtement de stuc pourrait se désagréger aux fissures avec le temps

Faire appel à un spécialiste pour réparer les fissures sur le mur de crépi.

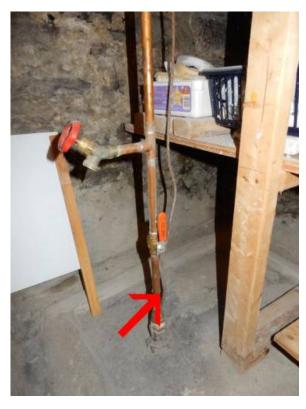
# MISE À LA TERRE

Branchée sur le conduit d'entrée d'eau, avec câblage de cuivre. La connexion du conduit est en amont du robinet d'arrêt principal. Le branchement est fait selon les règles de l'art.

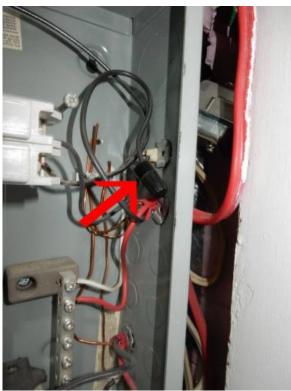
#### PANNEAU DE DISTRIBUTION PRINCIPAL

**Connexion avec marrettes.** Aucune connexion avec marrettes dans le panneau de distribution. Faire appel à un électricien pour refaire la connexion à l'extérieur de panneau en utilisant une boîte de jonction.

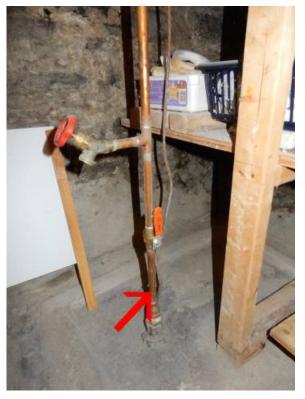
# TUYAUX D'ENTRÉE D'EAU

Tuyau de cuivre. 1/2 pouce.

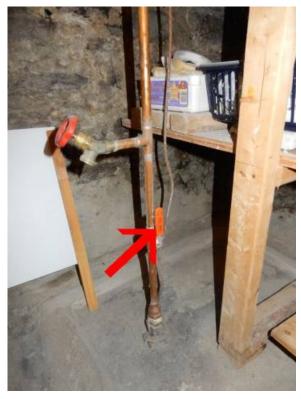
# ROBINET D'ENTRÉE D'EAU

Aucune anomalie observée sur la valve d'entrée d'eau. L'inspecteur ne la pas activée,

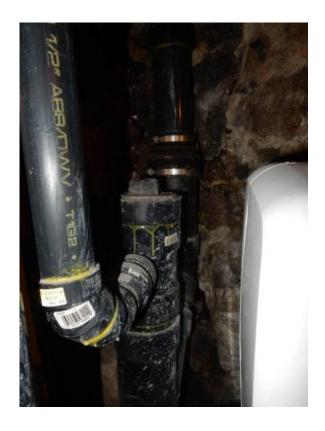
### CONDUITS D'EAU USÉE

Les tuyaux de renvoi sont de plastique ABS.

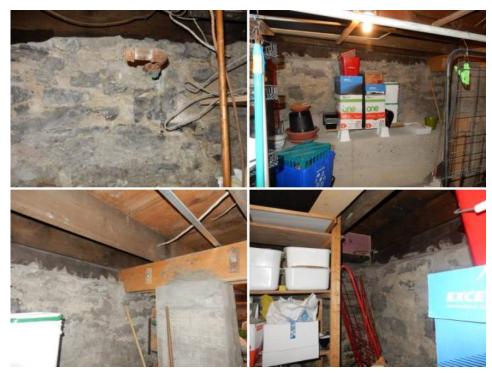
#### **DESCRIPTION DE L'ISOLATION**

Aucune isolation observée sur les murs de fondation au moment de l'inspection. Il est recommandé qu'un sous-sol soit bien ventilé en été par les fenêtres. Pour le confort des occupants en hiver, il est recommandé de bien isoler les murs extérieurs et de chauffer le sous-sol.

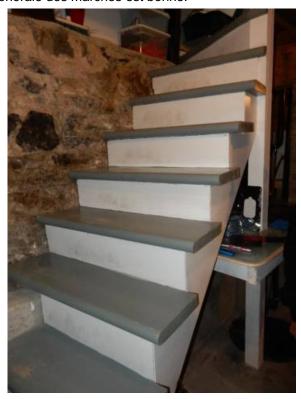
#### ESCALIERS (description)

L'escalier donnant accès au sous-sol. Les marches sont de bois. La condition générale des marches est bonne.

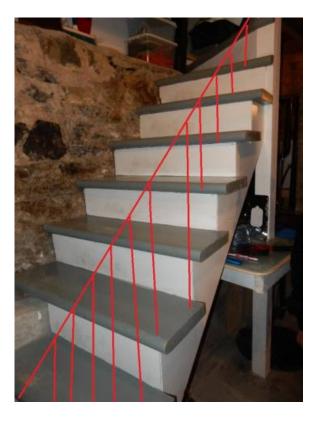
# ESCALIERS (condition)

L'escalier donne accès au sous-sol.

Aucun du garde-corps à l'escalier. Côté ouvert, danger de chute. Faire appel à un spécialiste pour installer un garde-corps dans l'escalier.
