*Inspection Stéphane Méridith*

**Inspection Pré-Achat**  
Préparé exclusivement pour:  
Les Placements Robert Bellemare.

4070 Gertrude , Verdun.

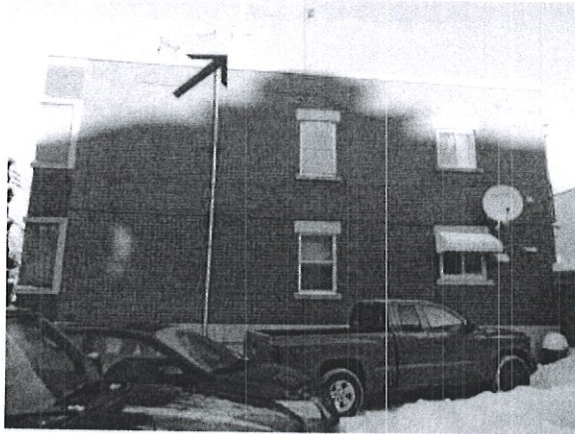
L'inspecteur n'a pas à inspecter l'intérieur des cheminées ni à établir sa conformité. La cheminée n'a pas pu être inspectée. Pas accessible.

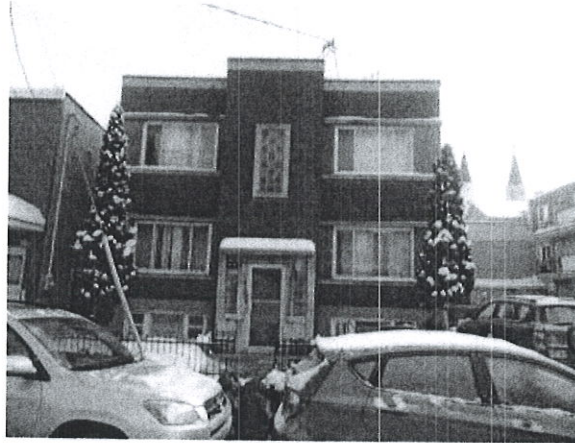
**Le joint entre le trottoir et la maison est ouvert.**

Faire appel à un spécialiste pour scellez le joint entre le trottoir et la maison afin de minimiser l'eau qui pourrait s'infiltrer le long de la fondation.

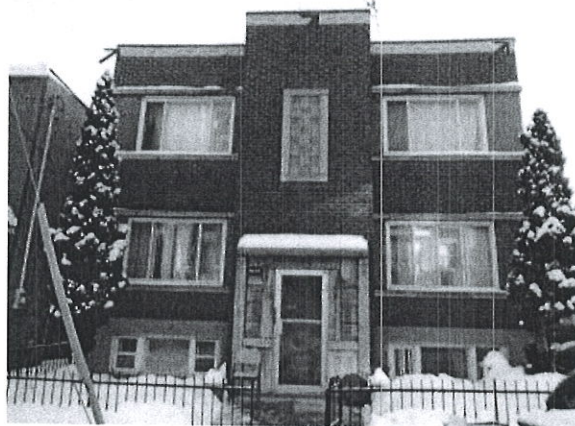
#### **Les fascias mal fixées.**

Faire appel à un spécialiste pour réparer ou remplacer les fascias mal fixées.

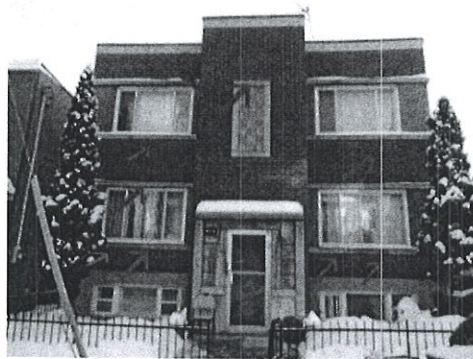
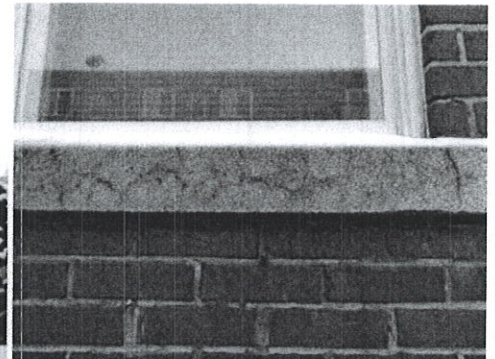
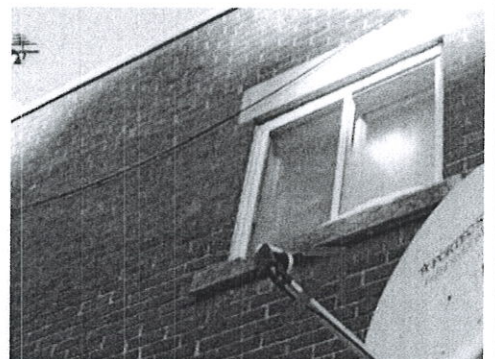
L'appui (allège) **de la fenêtre est endommagé.** Il est probable que le dommage soit causé de l'action du gel (suite à une absorption d'eau par le matériau), Faire appel à un maçon réparer ou

Faire appel à un maçon refaire le joint de l'appui (allège) de la fenêtre afin d'empêcher l'infiltration d'eau derrière le mur.

remplacer l'appui (allège) de fenêtre endommagée.

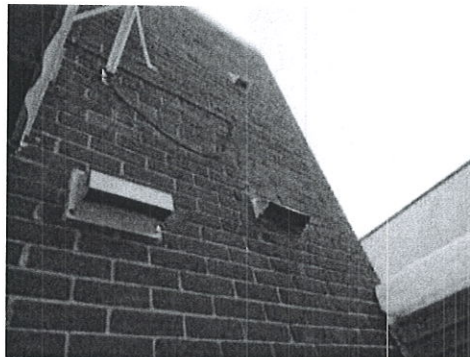
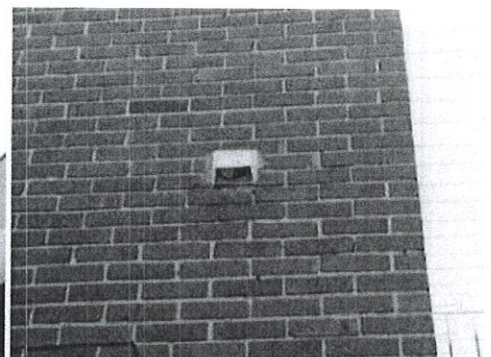
#### **Garniture (s) endommagée(s).**

Le calfeutrage des garnitures est à refaire. Les ouvertures causées par les fissures sont propices aux infiltrations d'eau et insectes dans les murs.

Faire appel à un spécialiste pour réparer ou remplacer les garnitures endommagées.

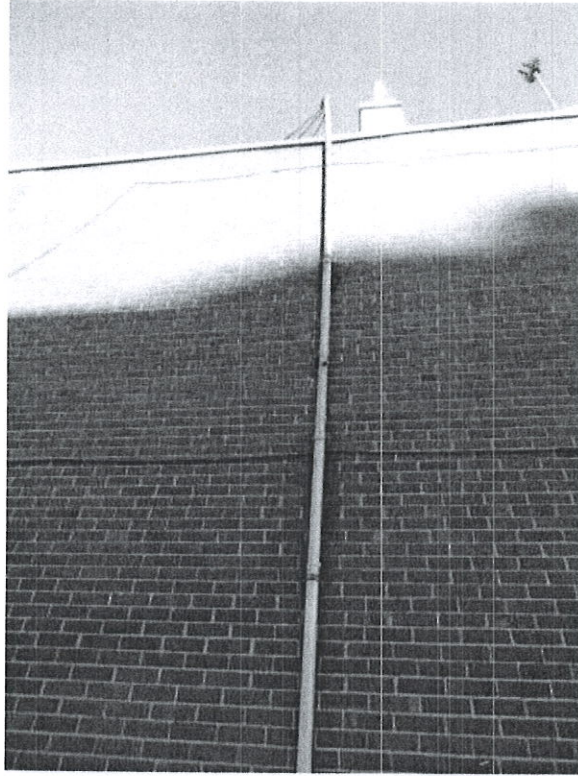
Branchement aérien. Mât électrique plié ou mal fixé.

Un mât électrique doit être solidement fixé au mur, de préférence avec des brides de fixations métalliques (3) et le support des conducteurs doit être solidement fixé au mât ou à la maison. Faire appel à un maître électricien pour réparer ou remplacer le mât électrique.

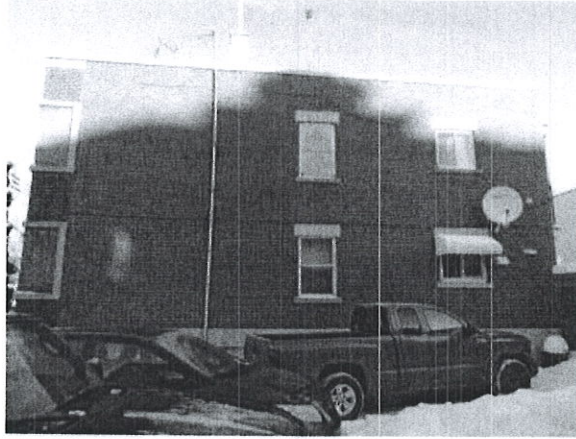
L'entrée de gaz naturel et son compteur ont été observés sur côté gauche de la maison.

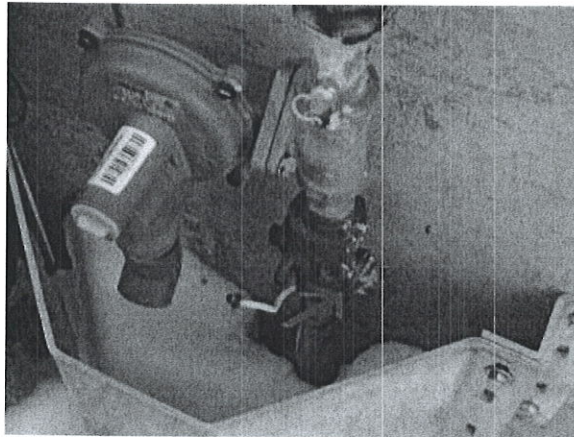
La valve d'arrêt principale du système de gaz naturel est située sur le conduit extérieur juste avant le compteur. Recommande de garder une clef afin de pouvoir tourner et fermer la soupape d'arrêt en cas d'urgence.

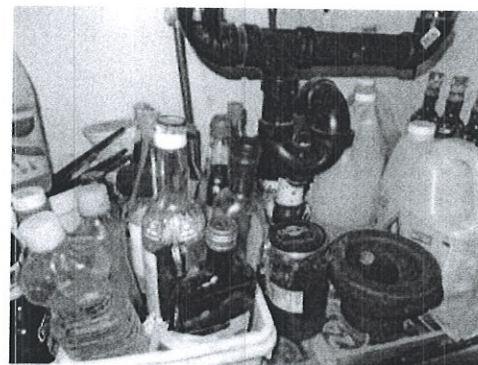
Les tuyaux de renvoi sont de plastique ABS.  
Les tuyaux de renvoi sont de fonte.

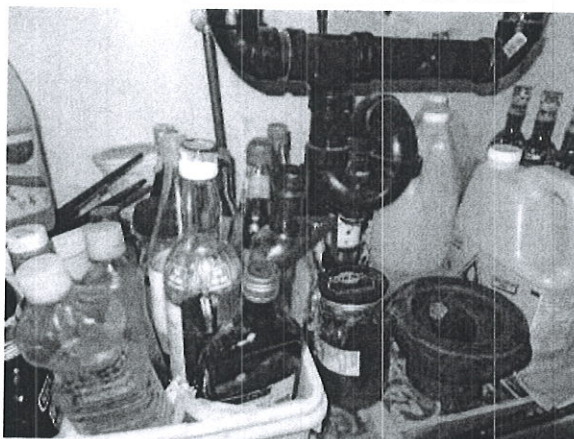
Un siphon a été observé à chaque drain de lavabo et d'évier.

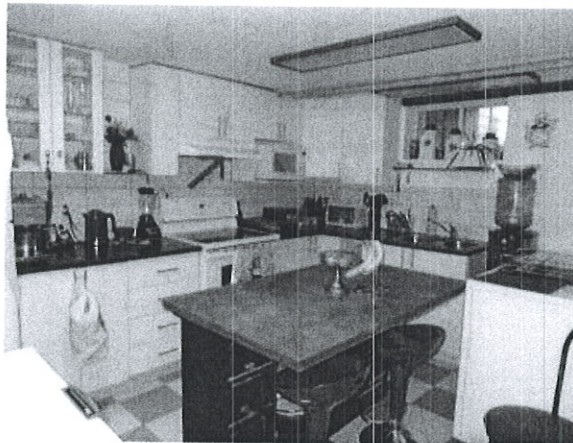
Hotte de cuisine à extraction au-dessus de la cuisinière avec La hotte de cuisinière est munie d'une sortie intérieure sur le dessus de la hotte. La hotte de cuisinière est indispensable pour contrôler les excès d'humidité et évacuer les fumées et les odeurs de cuisson.  
. Recommande de fermer la sortie d'air intérieur de la hotte de poêle.

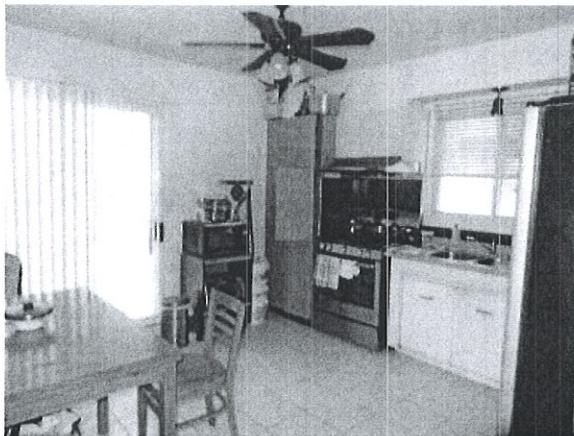
**Les armoires et comptoirs de cuisine sont désuets.**

Budgéter pour remplacer les armoires et comptoir de la cuisine.

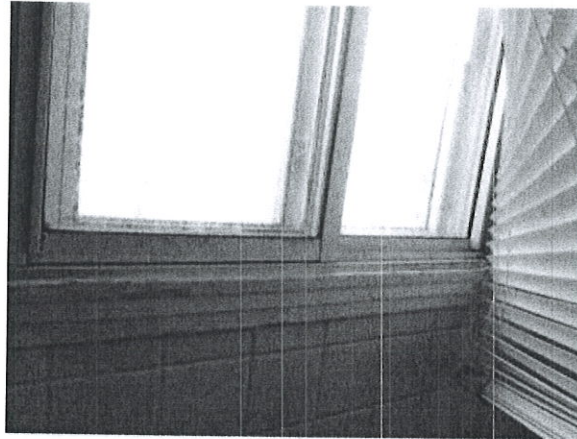
### **D'origine et vieilles.**

Budgéter pour remplacer les fenêtres.

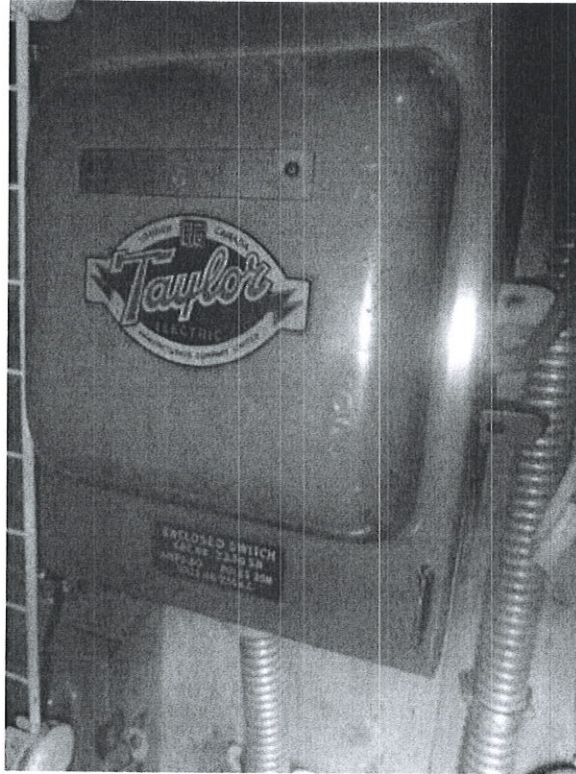
Le boîtier n'a pas été ouvert. pour des raisons de sécurité. La capacité affichée du branchement principal est de 100 Ampères. Le dispositif de protection est composé de fusibles.

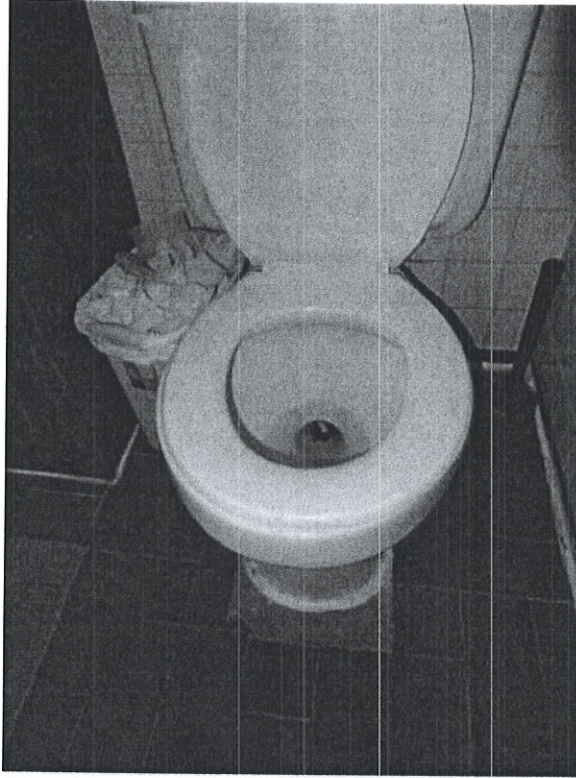
**Base de la toilette calfeutrée.** La présence de calfeutrage retarderait l'observation d'une fuite si elle se produisait.

La présence de calfeutrage retarderait l'observation d'une fuite si elle se produisait. Enlever le calfeutrage autour de la base de la toilette.

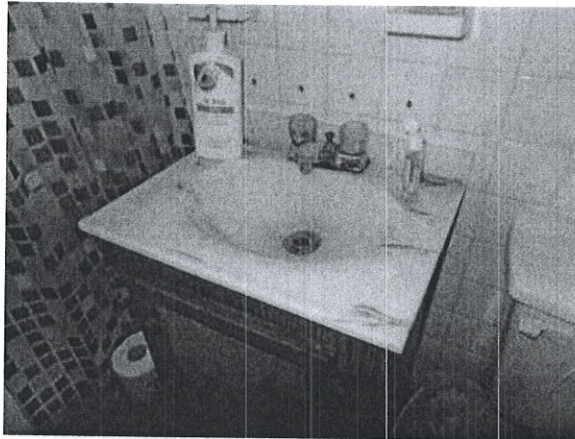
**Ébréchures sur le lavabo.**

Budgéter pour réparer ou remplacer le lavabo.

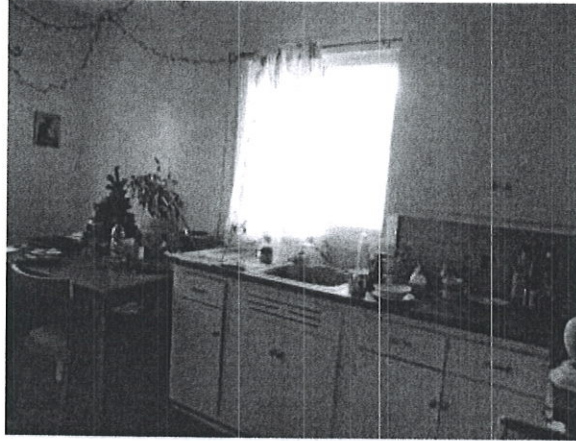
**Les armoires et comptoirs de cuisine sont désuets.**

Budgéter pour remplacer les armoires et comptoir de la cuisine.

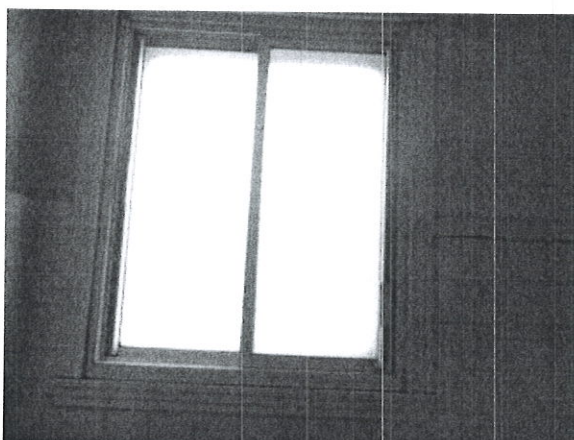
### FENÊTRES

La condensation sur les vitres est une indication que le taux d'humidité dans la maison est trop élevé.  
Recommande l'installation d'un échangeur d'air / récupérateur de chaleur afin de mieux contrôler le taux d'humidité. Si un système est déjà installé, faire l'ajustement nécessaire au moyen de la commande.

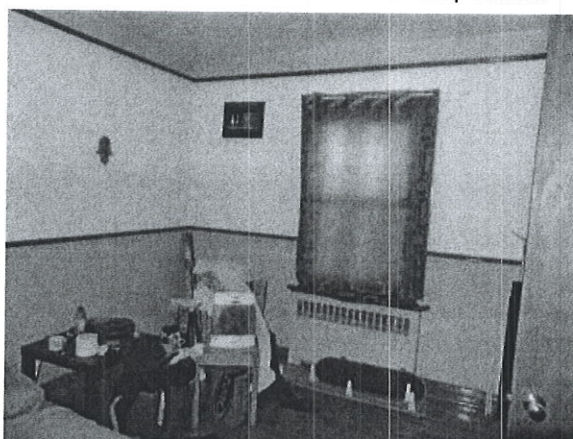
## FENÊTRES

### **La fenêtre est d'origine et vieille.**

**Il y a de la condensation sur la surface intérieure de la fenêtre.** La condensation sur les vitres est une indication que le taux d'humidité dans la maison est trop élevé. Le niveau d'humidité dans une même maison peut varier selon les habitudes de vie de chaque famille. Recommande l'installation d'un échangeur d'air/récupérateur de chaleur afin de mieux contrôler le taux d'humidité. Si un système est déjà installé, faire l'ajustement nécessaire au moyen de la commande.

### **Moisissures observées sur la fenêtre.**

Nettoyer les moisissures sur la fenêtre en prenant les précautions nécessaires et surveiller le taux d'humidité dans la maison durant les périodes de froid. L'installation d'un échangeur d'air/récupérateur de chaleur est recommandée afin de réduire le taux d'humidité dans la maison.
