## Évaluation de la recevabilité

### **Demande de citation de la maison Robert, 3902 chemin du Bois-Franc, dans l'arrondissement de Saint-Laurent**

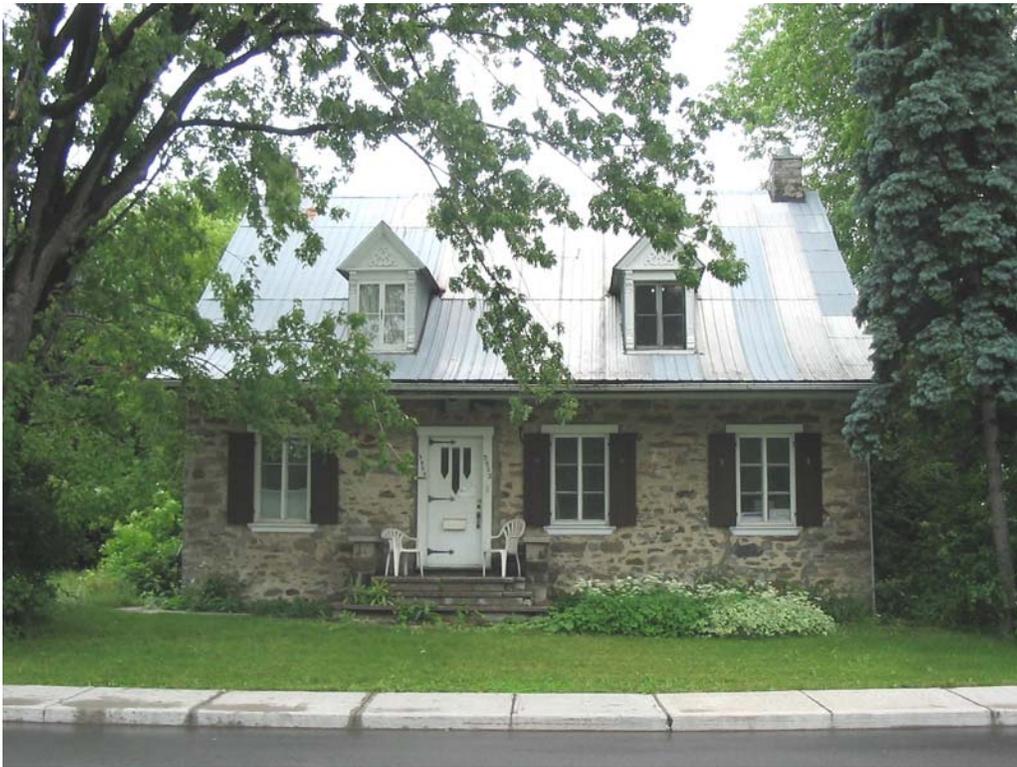
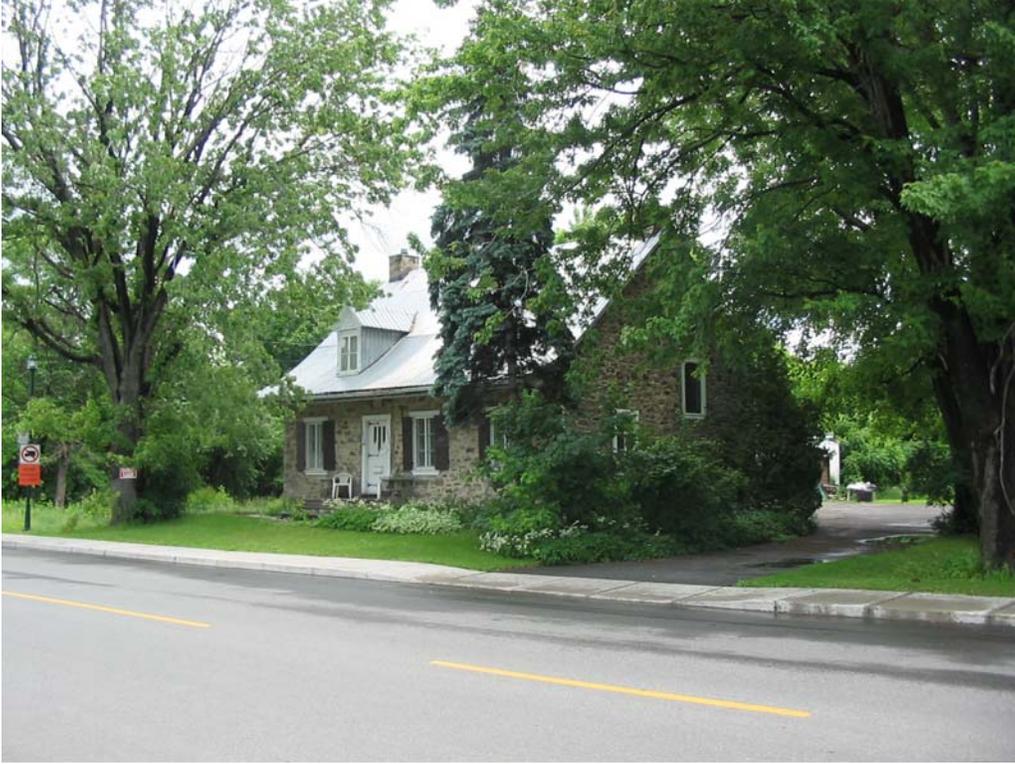
Il s'agit d'une maison au carré original en pierre des champs, au rez-de-chaussée peu dégagé par rapport au niveau du sol, au plan presque carré, à toiture à deux versants recouverte de tôle et percée de lucarnes. Une annexe en bois de deux étages à toit plat, construite au XXe siècle, est érigée contre la façade arrière. La façade avant de la maison est composée de quatre ouvertures disposées de façon régulière, soit une fenêtre en bois à battants et volets à six grands carreaux, une porte et deux autres fenêtres identiques à la première. Le versant nord du toit est percé de deux lucarnes à pignon. La partie visible de la façade arrière comporte une fenêtre identique aux autres et le versant sud du toit est percé d'une lucarne à pignon adossée à l'annexe. Les murs pignon ouest et est comportent respectivement deux et trois fenêtres disposées de façon asymétrique. La maison est implantée sur un terrain gazonné et planté d'arbres, situé sur le bord du chemin du Bois-Franc, dans un secteur autrefois rural et faisant présentement l'objet d'un projet de développement résidentiel.

La maison Robert, 3902 chemin du Bois-Franc, Saint-Laurent (SMVTP 2006)

À l'extérieur, le carré d'origine de la maison possède un bon état d'authenticité sur trois de ses façades et semble avoir conservé ses ouvertures d'origines. La fenestration, bien qu'elle soit ancienne, pourrait cependant ne pas être d'origine, tandis que la porte d'entrée a été remplacée. La fenestration et la boiserie ouvragée des deux lucarnes, bien

qu'anciennes, pourraient également ne pas être d'origine. Le revêtement de la toiture et des lucarnes a été remplacé, tandis que les deux cheminées symétriques dans l'axe du faîte et les esses des contrevents sont certainement d'origine.

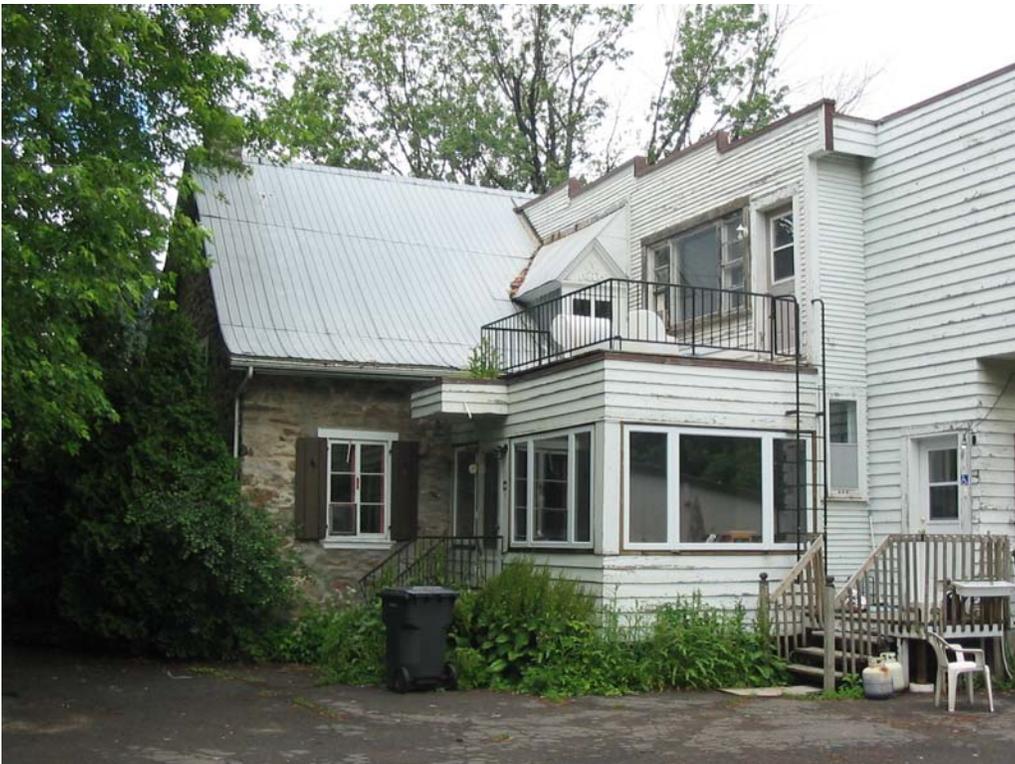
Façade arrière (SMVTP 2006)

L'agrandissement de deux étages sur la façade arrière, avec revêtement en déclin de bois et l'escalier de secours en métal, sur la façade du mur est, est un élément ne respectant pas l'esprit d'origine de la maison. Toutefois, advenant une restauration, ces modifications peuvent être vraisemblablement éliminées.

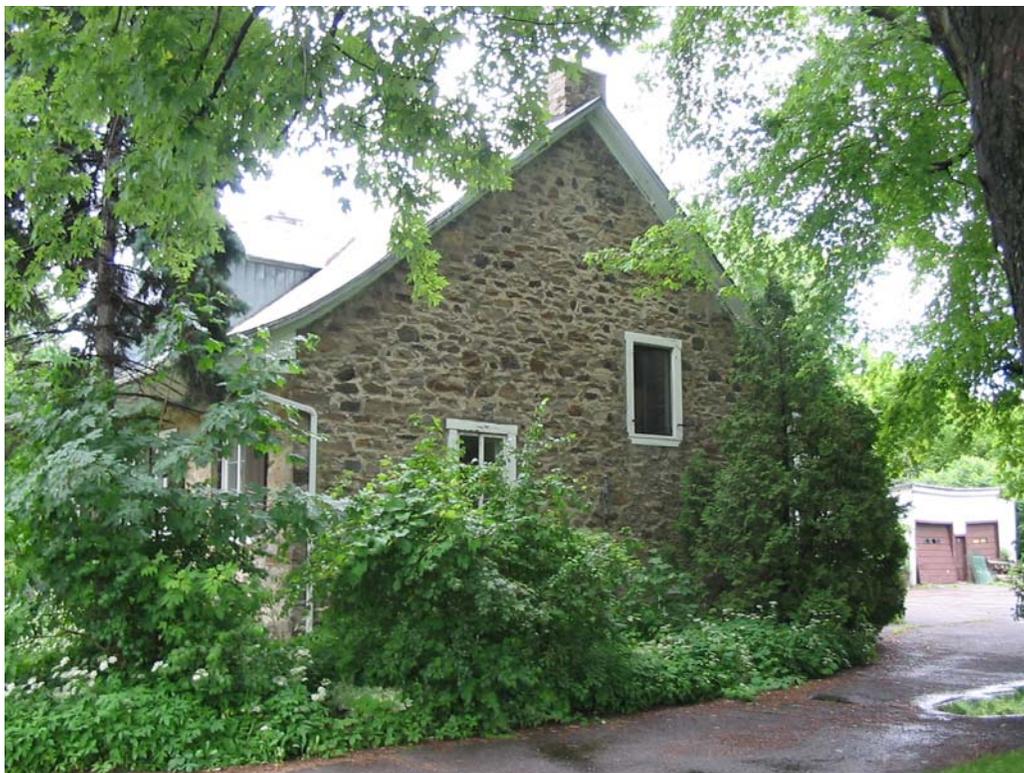
Mur pignon ouest (SMVTP 2006)

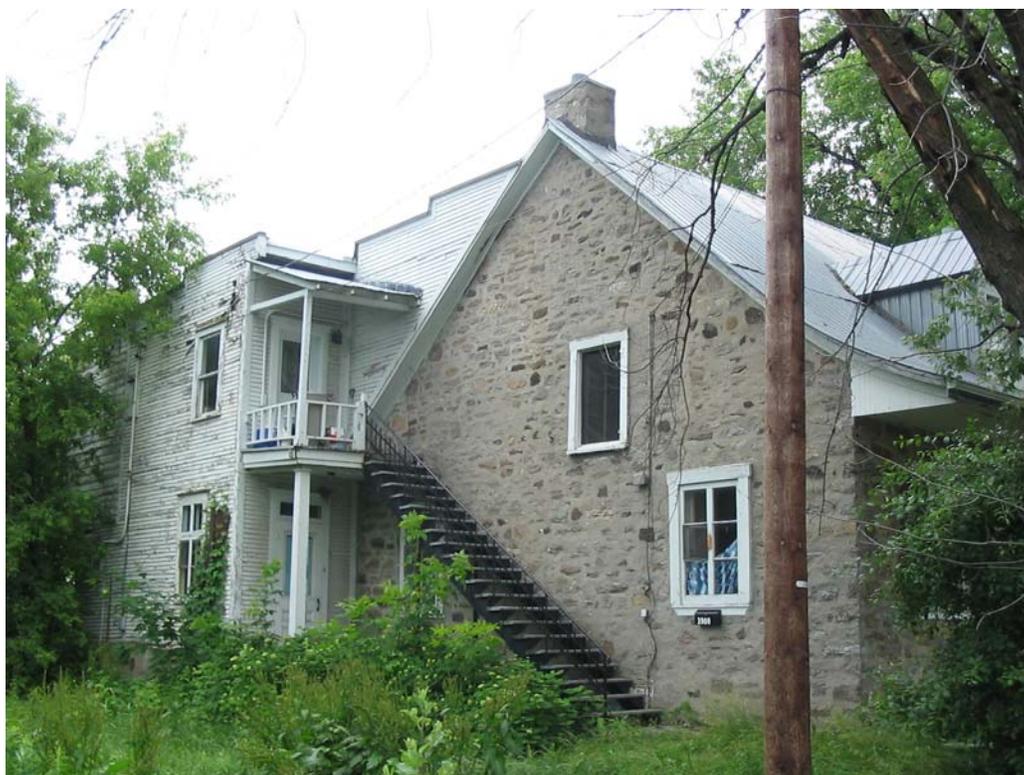
Mur pignon est et annexe en bois (SMVTP 2006)

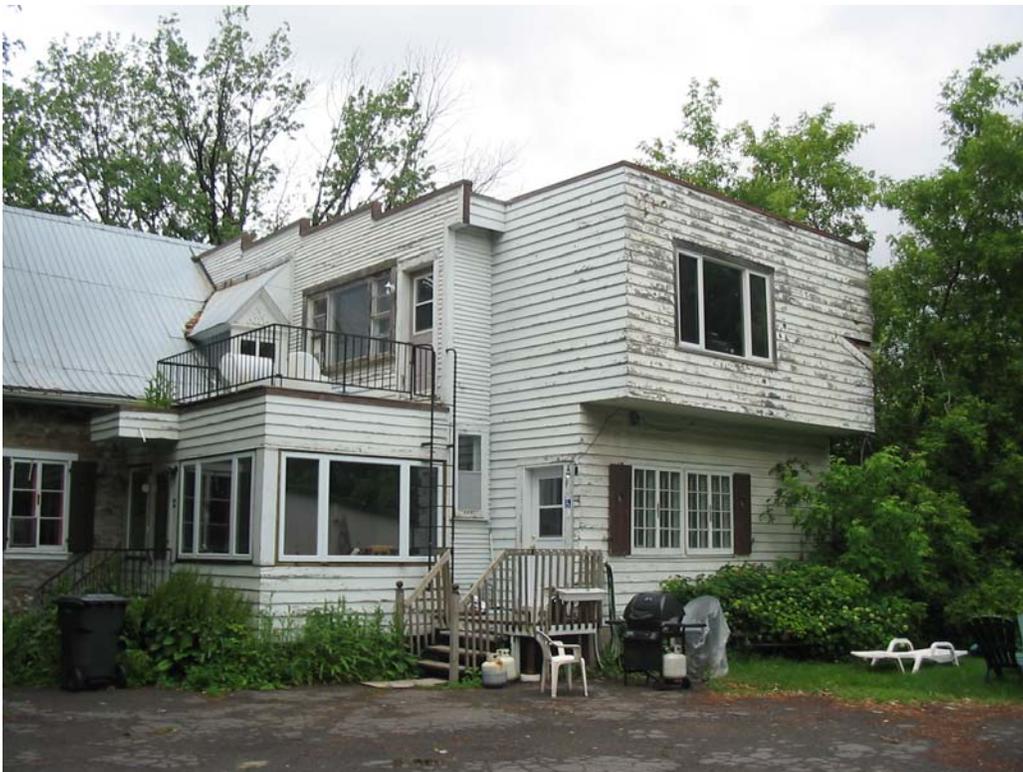
Annexe arrière en bois (SMVTP 2006)

L'examen sommaire des murs en maçonnerie de pierres des champs ne laisse voir aucun signe de fissure, cisaillement ou d'affaissement apparent et les joints de maçonnerie sont étanches aux intempéries. Toutefois, la peinture du revêtement en déclin de bois, de l'agrandissement à l'arrière, est en mauvaise condition due à un manque d'entretien.

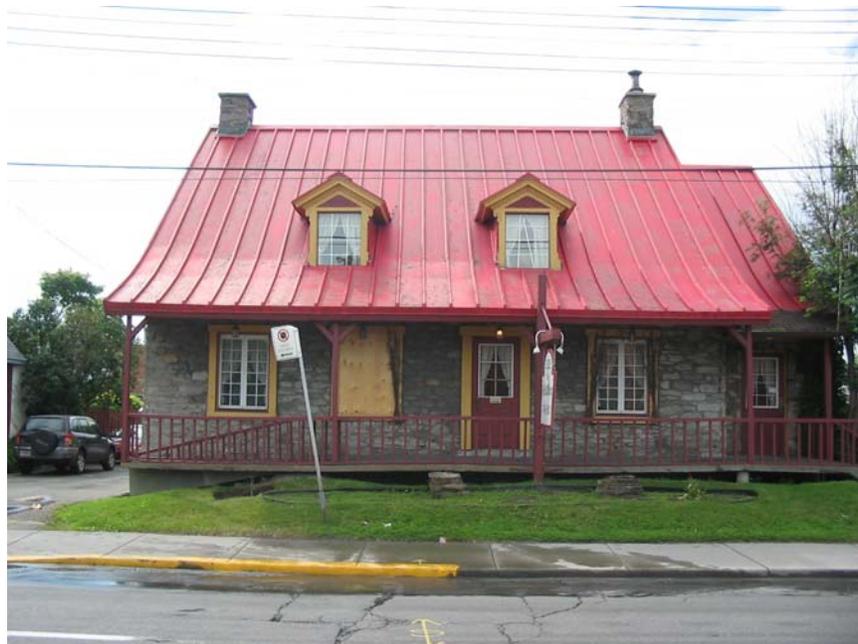
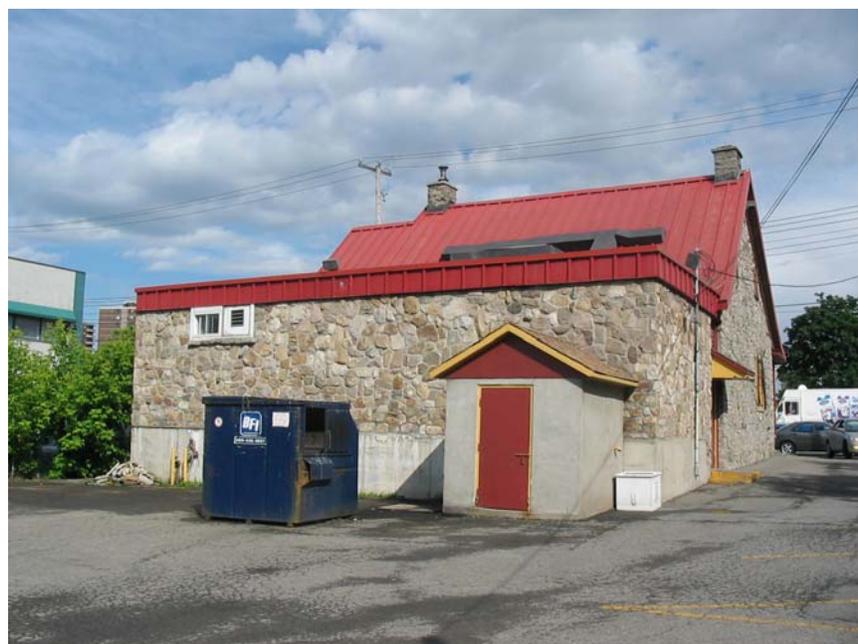
Selon l'*Inventaire des anciennes maisons de ferme* réalisé par le Bureau du patrimoine, de la toponymie et de l'expertise en 2006, une seule autre ancienne maison de ferme en pierre des champs, construite en 1775, subsisterait dans l'arrondissement Saint-Laurent, soit le bâtiment situé au 825, boulevard de la Côte-Vertu. Toutefois, de lourdes transformations, quasiment irréversibles et incompatibles avec le style d'origine, ont été effectuées sur le bâtiment.

825, boulevard de la Côte-Vertu, Saint-Laurent, façade avant (SMVTP 2006)
