560 Ave. Rockland

Maison John F. McLean

Renvois sériels**Pierre-Richard Bisson et associés, architectes****1992**

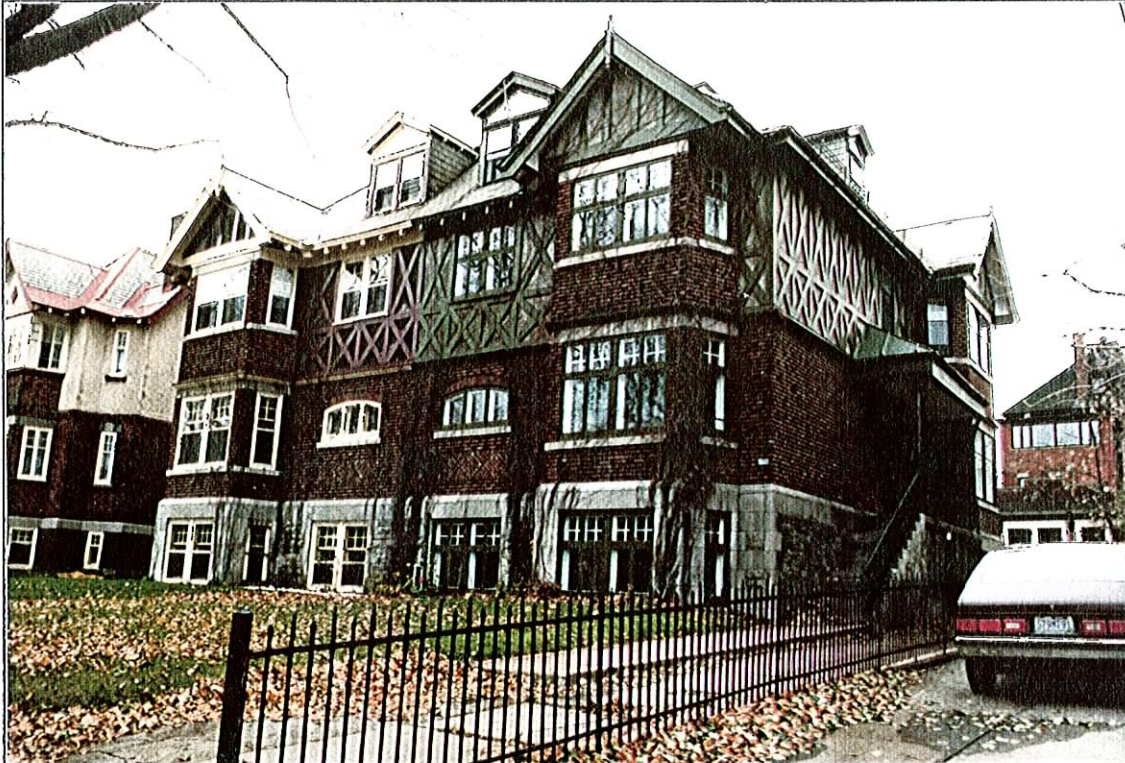
AC 4-11-88 (22)-35

Cette maison forme un ensemble symétrique avec sa jumelle (#558). Érigées sur un soubassement mixte de moellons et de pierres de taille grises, tantôt lisses, tantôt à bossages, elles sont toutes deux revêtues de briques rouges qui forment parfois des motifs géométriques et rehaussées de pans de stucs ainsi que par divers éléments de bois peint (faux colombages, portique, corniche) ou de pierre grise (appuis, linteaux). Se développant selon le même plan (en L avec saillies à pans coupés) simplement rabattu, elles atteignent 3,5 niveaux hors terre et se terminent par des toits plats à fausses mansardes et pignons. Recouverts d'ardoise, ceux-ci sont percés de lucarnes à 2 eaux qui comme eux forment des avant-toits à chevrons apparents. Les façades principales sont articulées sur 2 plans et composées de façon asymétrique. Les entrées, bien dégagées du sol, se font très en retrait de celles-ci sur la face latérale, au fond de portiques en appentis couverts de tôle à baguettes. La résidence qui nous occupe ici a perdu ses colonnettes ioniques en bois et le mur bahut de brique sur lequel elles s'appuyaient. Elle conserve par ailleurs certaines fenêtres extérieures à battants qui sont d'origine bien que sa jumelle n'en ait jamais eu.

La maison a été modifiée mais conserve une bonne partie de son aspect d'origine.

Les archives municipales ne donnent pas de précisions quant à la nature des travaux effectués en 1951 au sous-sol et au rez-de-chaussée. Il est vraisemblable que c'est à cette époque que des fenêtres ont été percées dans le soubassement sous le portique et que celui-ci a perdu ses colonnettes ioniques en bois et le mur bahut de briques sur lequel elles s'appuyaient. La percée des fenêtres au sous-sol est discrète; par contre les modifications au portique déprécient la résidence.

D'autre part, la photographie de la maison parue dans La Presse du 8 juillet 1911 (c'est-à-dire 15 mois après l'émission du permis de construction, et donc vraisemblablement conforme à l'état d'origine) montre: a) que les fenêtres extérieures de cette maison semblent avoir toujours été différentes de celles de sa jumelle; b) que les lucarnes maintenant à pignons étaient autrefois couvertes en appentis. Enfin, certaines fenêtres ont été remplacées.

Bonne.

Le stuc devrait être refait, les boiseries repeintes et la maçonnerie nettoyée. Le mur bahut de brique et les colonnettes ioniques en bois devraient être rétablies sur le côté. Les lucarnes pourraient éventuellement être refaites selon leur forme d'origine: leur profil plus bas donnait en effet plus d'importance aux pignons des avancées et plus de dynamisme à l'ensemble. Il importe toutefois que ce travail ne soit entrepris que s'il l'est également au # 558 pour conserver l'équilibre de la paire.
