750.2 Ave. Stuart

Maison Duplex Construction Co. Ltd.

Renvois sériels**Pierre-Richard Bisson et associés, architectes****1992**

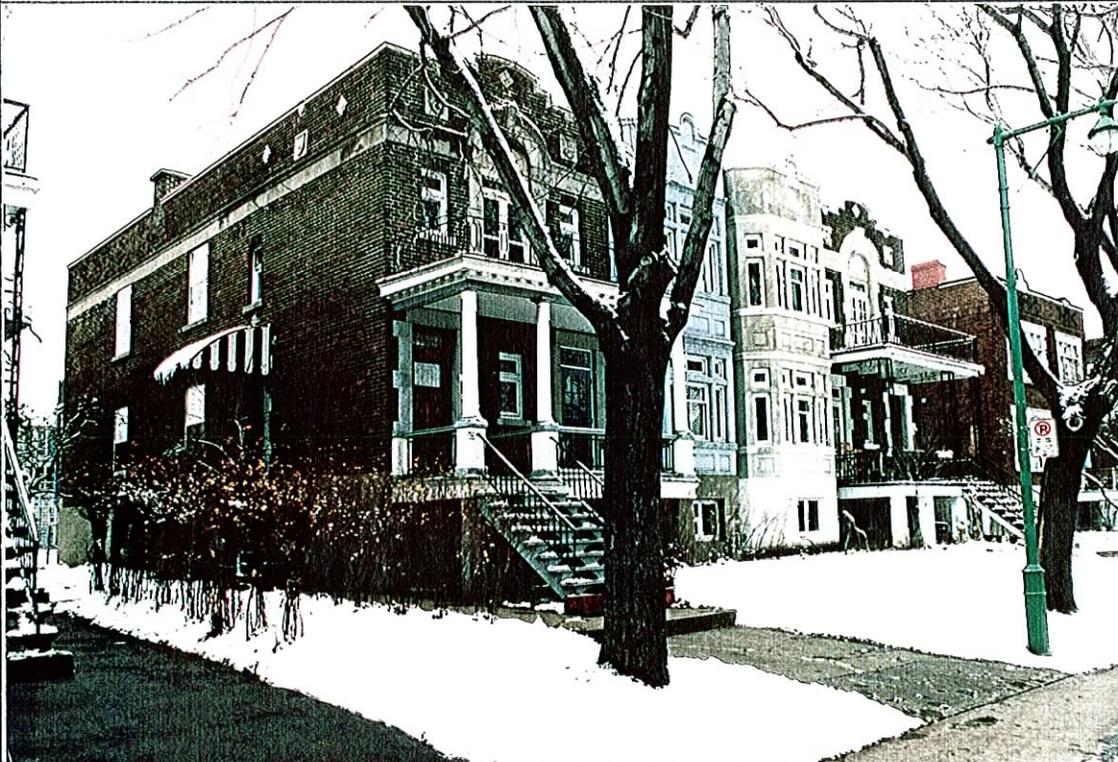
AC 22-11-88 (45) -16
AC 22-11-88 (45) -17
AC 22-11-88 (45) -18

Maison de briques brunes rehaussée de pierre grise, partie d'un ensemble (11 dupl.jumel.+1 dupl.isolé) constituant la dominante du cadre bâti de l'ave Stuart (entre Lajoie-VanHome). Le duplex isolé(#762-4) a été érigé à partir d'un plan distinct, les autres maisons suivant le même plan en L répété (#709-11; 721-3; 744-6; 754-6; 774-6; 784-6) ou rabattu (#715-7; 740-2; 750-2; 770-2; 780-2), formant ainsi 5 paires symétr., la 11e étant jumelée à 1 bâtiment hors série. S'élevant à 2,5 niveaux hors terre, elles se terminent par des toits plats à parapets légèrement articulés, ornés d'écussons et soulignés par 1 bandeau de pierre. Les façades asymétr.s'articulent sur 2 plans, 1 large oriel à pans coupés montant de fond sur toute la hauteur des édifices. Les entrées sont bien dégagées du sol et se font à couvert, l'une sur le côté sous 1 marquise de métal, l'autre devant sous 1 large galerie qui porte 1 terrasse d'égale grandeur à l'étage. Les ouvertures se distinguent en façade par leurs impostes qui étaient à l'origine à petits carreaux plombés et qui, pour les oriels, sont séparés des baies principales par des traverses en pierre. La porte du balcon, qui est couronnée par un tympan et un arc plein cintre à clé saillante, est flanquée de 2 petites fenêtres qui composent avec elle un motif inverse de celui que l'on trouve au rez-de-ch.

La maison a été modifiée mais conserve une bonne part de son aspect d'origine.

En 1973, on a procédé à la réparation des balcons avant et arrière: sans doute est-ce à ce moment là qu'ont été perdues les mains courantes et balustrades de bois. Les éléments de fer forgé qui les ont remplacées diminuent le caractère monumental de la maison et la déprécient légèrement.

On observe par ailleurs que la marquise de l'entrée latérale a été remplacée et que la pierre a été peinte en partie.

Bonne.

La restitution des mains courantes et balustrades en bois, en se basant sur les dessins d'origine en principe conservés par la ville ou en s'inspirant de celles conservées aux numéros 721-723.
Nettoyer la pierre.
