1075.9 Boul. du Mont-Royal

Maison Jos. Ethier

**Pierre-Richard Bisson et associés, architectes****1992**

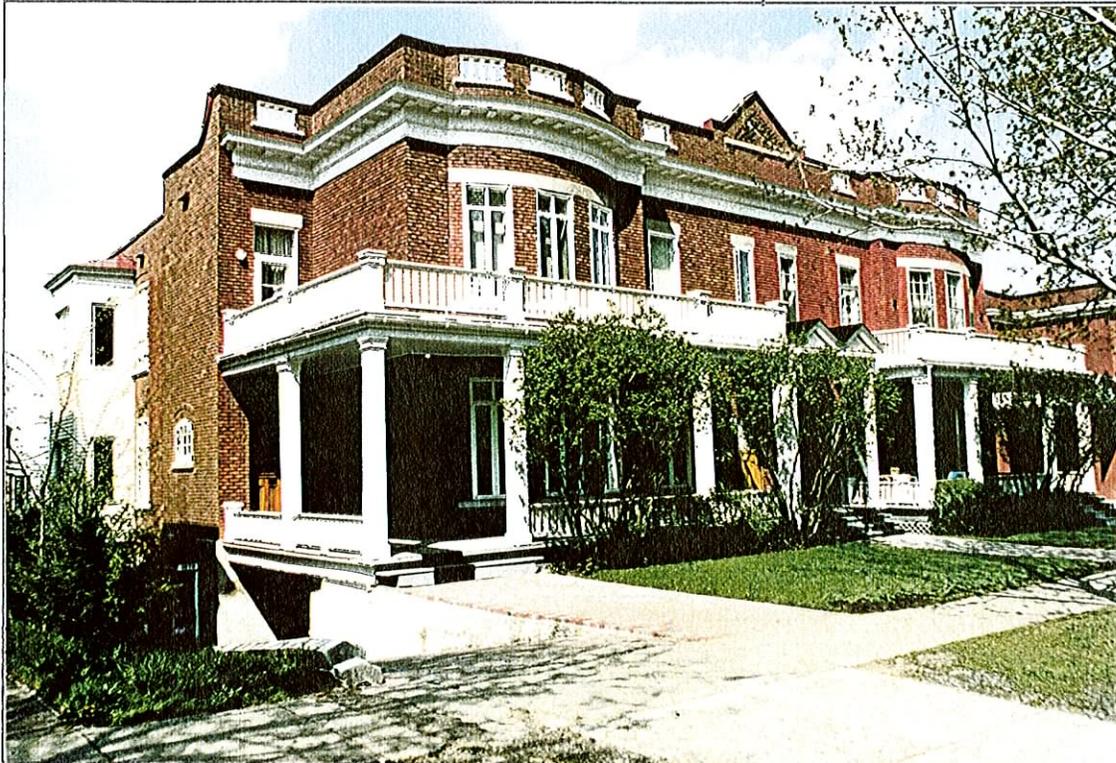
Triplex de briques rouges rehaussé de pierres grises (linteaux, appuis) et de boiseries peintes (galeries, corniche, solarium) formant 1 ensemble symétrique avec son jumeau (#1069-73) qui partage avec lui 1 unique fronton mitoyen. Conçus par le même architecte et érigés simultanément par le même entrepreneur pour le même propriétaire, ils suivent le même plan en L profond -marqué de saillies-, simplement rabattu. Atteignant à l'arrière 3 niveaux hors terre, ils n'en affichent que 2 à l'avant et prennent l'apparence de duplex jumelés. Ils sont couverts par un toit plat dont le parapet droit est percé de balustrades ajourées et fortement souligné par 1 monumentale corniche à modillons. Composées de façon asymétrique, leurs façades individuelles s'articulent sur 3 plans devant lesquels se projette encore 1 saillie sur plan incurvé. Les entrées des logements sont éloignées l'une de l'autre, celle de l'appartement inférieur se faisant même sur la face latérale du bâtiment, dans la pente, à couvert d'une petite marquise. La 2e se fait par la travée en retrait au fond d'une galerie en L dont les piliers carrés soutiennent une terrasse découverte d'égales dimensions à l'étage. La 3e se fait sous un porche commun à la maison jumelle mais demeure individualisée par le dédoublement du fronton qui marque l'entablement.

Le triplex conserve les lignes essentielles de son aspect d'origine mais a néanmoins subi plusieurs modifications.

Il est toutefois évident que les fenêtres ont été remplacées par d'autres d'un modèle qui ne respecte pas les subdivisions d'origine.

Par ailleurs, les solariums de la face latérale ont été refaits et ont perdu leur élégance d'antan.

Très bonne.

Redonner aux solariums latéraux leur forme d'origine en se basant sur ceux du triplex jumelé (#1069 à 1073).

Éventuellement, un jour, redonner aux ouvertures des châssis conformes à l'esprit d'origine en se basant sur le modèle conservé aux #1079 à 1073.

Les balustrades des galeries ont une hauteur qui n'est plus réglementaire aujourd'hui. S'ils devaient être refaits, on devrait envisager une dérogation pour maintenir les proportions d'origine.
