L'audit de
Potentiel Piétonnier
Actif et Sécuritaire
du quartier **Mercier-Est**

Pour un quartier qui marche

Sophie Paquin, Ph.D urbaniste
et
Anne Pelletier, M.Sc.

2012

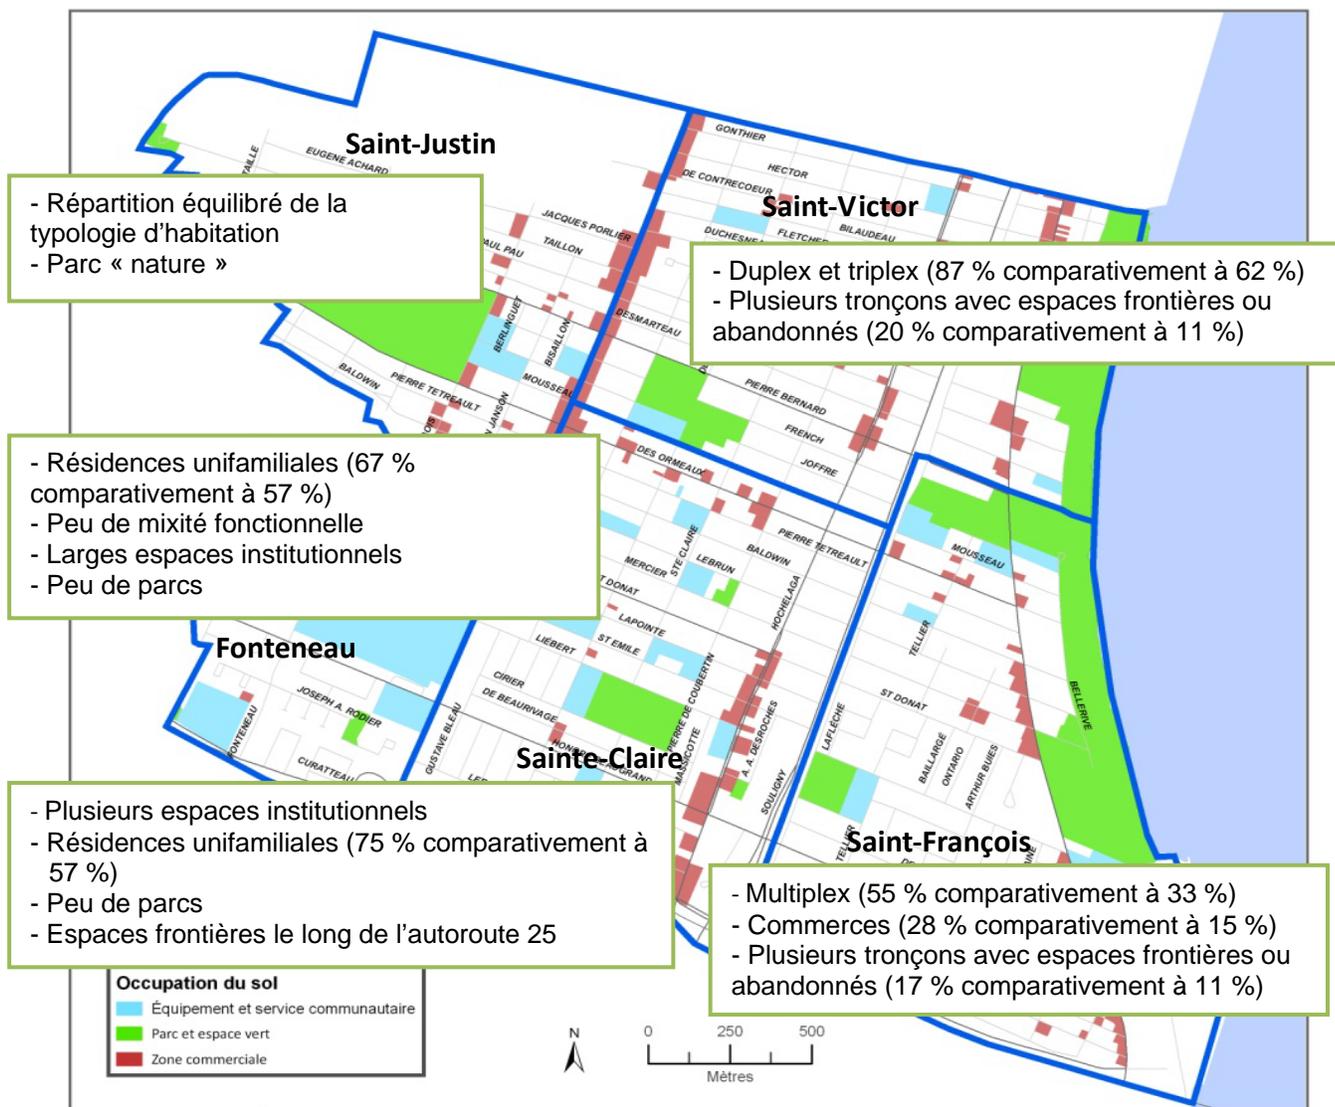
Carte 1 : Illustration des différences entre les fonctions urbaines des secteurs de Mercier-Est comparées aux moyennes obtenues pour l'ensemble du quartier

La carte 1, dont le fond de carte provient des bases de données institutionnelles de la Ville de Montréal et de la DSP, expose les principaux faits saillants des fonctions urbaines tirés des audits selon chacun des voisinages du territoire de Mercier-Est. Par exemple, il est possible de constater qu'il y a des différences notables dans les usages du sol entre les voisinages. Le type de résidence est une caractéristique qui varie beaucoup. Si une majorité de résidences unifamiliales se retrouve dans le voisinage de Sainte-Claire, les secteurs de Saint-Victor et Saint-François eux, regroupent plutôt des duplex, triplex ou multiplex.

- Le parc immobilier varie beaucoup selon le voisinage (voir carte 1). L'habitation est l'usage du sol dominant sur presque toutes les rues;
- La diversité limitée des fonctions urbaines se traduit entre autres par un éventail restreint de commerces et de services sur le territoire, particulièrement dans le secteur de l'alimentation;
- La présence de plusieurs espaces frontières localisés le long de l'autoroute 25 et le long de la voie ferrée mitoyenne à la rue Souigny peuvent allonger et rendre insécurisant les déplacements actifs.

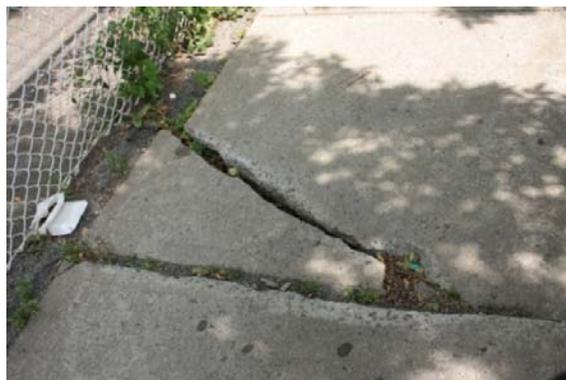
Trottoir en mauvais état

- Pour 63 % des tronçons (88 tronçons), les trottoirs ont été jugés en bon état, présentant peu de fissures ou de bosses tandis que 30 % (42 tronçons) étaient dans un état moyen (quelques bosses ou fissures). Pour 7 % des tronçons (10 tronçons) les trottoirs ont été jugés comme étant dans un état faible (plusieurs bosses ou fissures);

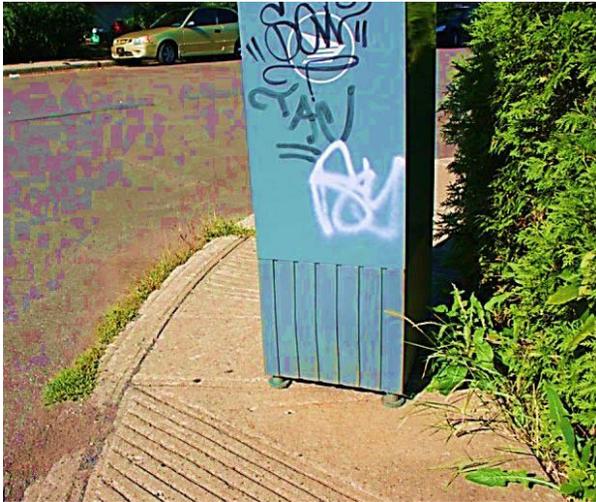
Obstacle sur le trottoir

- La plupart du temps, aucun obstacle n'obstrue le trottoir (88 %, soit 126 tronçons). Néanmoins, lorsqu'il y a des obstacles, il s'agit principalement de végétation mal entretenue (8 tronçons). Plus rarement, il y a des poteaux (3 tronçons), des voitures dépassant leur allée de stationnement (2 tronçons) et du mobilier urbain (2 tronçons) comme des poubelles publiques ou des bancs entravant la voie piétonne.

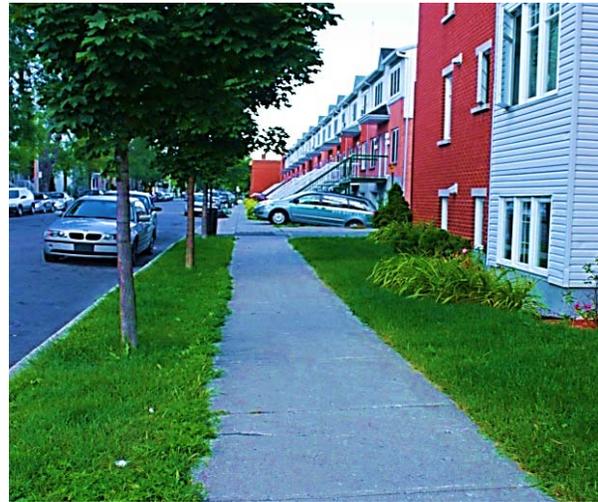
Trottoir avec bande tampon

- Peu de trottoirs (9 %) sont bordés d'espaces tampons les distançant de la chaussée (13 tronçons). La moitié des espaces tampons (6 tronçons) mesurent moins d'un mètre. Ils sont constitués d'asphalte, de béton ou de pavé entrecoupé d'aménagements paysagers (gazon, fleurs ou arbres plantés dans des fosses);

- La présence d'un espace tampon entre le trottoir et la chaussée a comme premier avantage d'éloigner les piétons de la circulation automobile. Les abaissements aux entrées charretières placés dans l'espace tampon plutôt que sur la voie piétonne proprement dite permettent aux piétons de marcher sur une surface horizontale, plus confortable et sécuritaire l'hiver, en plus de faciliter la circulation des poussettes et des personnes à mobilité réduite (Institute of Transportation Engineers et Congress of New Urbanism. 2010 : 125 p.).

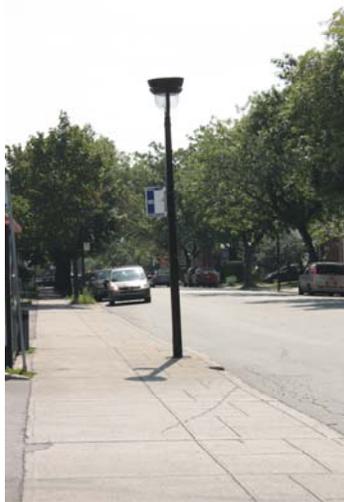
Lampadaire à l'échelle du piéton

- Seulement 18 % des tronçons (26 tronçons) disposent de mobilier urbain. Il s'agit de poubelles (14 %, soit 20 tronçons), de bancs (6 %, soit 9 tronçons), de supports à vélo (2 %, soit 3 tronçons) et de cabines téléphoniques (4 %, soit 6 tronçons);
- Près de 90 % des tronçons (126 tronçons) disposent de lampadaires offrant de l'éclairage pour la route (type col de cygne). Des lampadaires bas offrant un éclairage orienté vers le piéton se retrouvent sur 16 % des tronçons (22 tronçons).

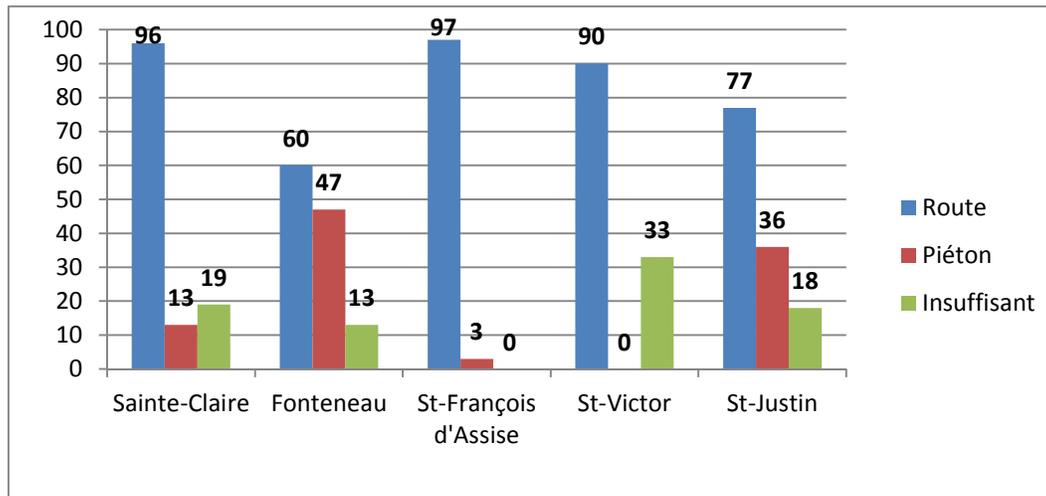
Graphique 3- Type d'éclairage en fonction des voisinages

- Tel que l'illustre le graphique 3, seuls les voisinages de Fonteneau et de Saint-Justin possèdent une proportion plus importante d'éclairage à l'échelle des piétons (30 % ou plus), alors que ce type d'éclairage est pratiquement absent dans le secteur de Saint-Victor.
- L'éclairage dans le secteur de Saint-Victor a été jugé insuffisant dans plus de 30 % des cas (10 tronçons), c'est-à-dire que du feuillage dense cache le lampadaire ou qu'il y a une distance importante entre deux lampadaires.

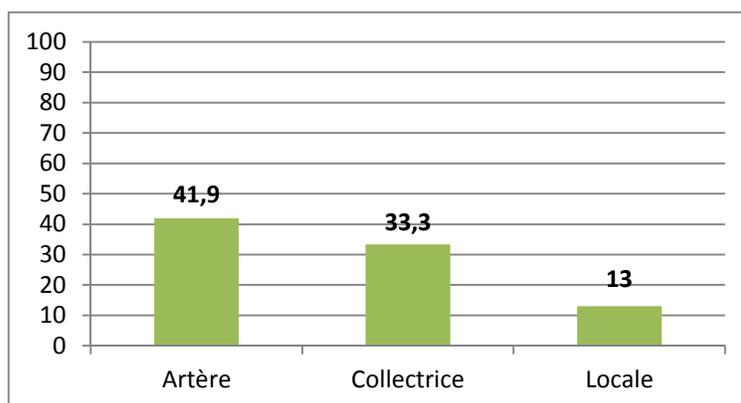
Graphique 4- Présence d'un passage piéton à l'intersection selon la hiérarchie routière

- Le graphique 4 présente la distribution des passages piétons sur les tronçons de rues en fonction de leur classification dans la hiérarchie routière;

- Moins de 20 % des traverses évaluées (96 traverses) disposent d'un passage pour piétons identifié par du marquage au sol. Lorsque présent, le marquage au sol est jugé comme étant assez visible. Parmi les traverses identifiées, 86 % des passages pour piétons (83 traverses) sont constitués de deux lignes parallèles verticales délimitant un couloir. Des bandes blanches horizontales ont été observées sur seulement six traverses et des bandes jaunes horizontales sur trois traverses;

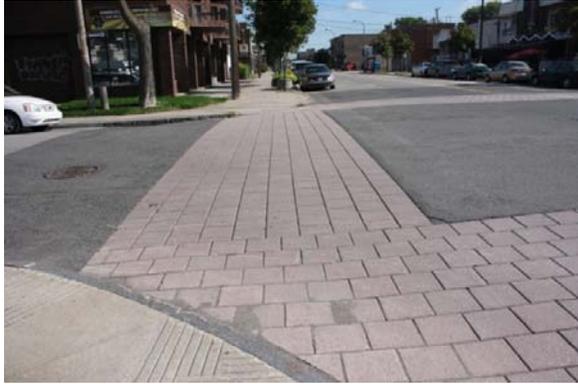
Passage piéton texturé

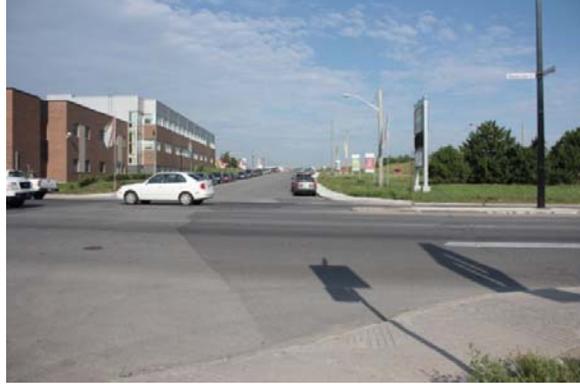
- Peu de mesures d'apaisement de la circulation ont été répertoriées dans notre échantillon (avancées de trottoirs, terre-plein, dos d'âne allongé). Des avancées de trottoirs ont été répertoriées sur 4 traverses. Aucune autre mesure d'apaisement de la circulation n'a été répertoriée.

Intersection large et non aménagée

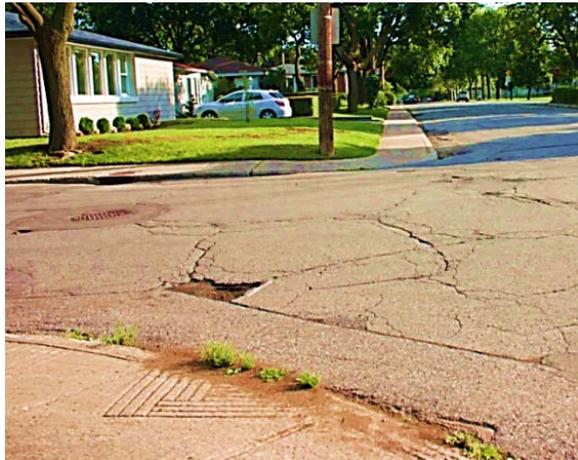
Problèmes avec le bateau pavé

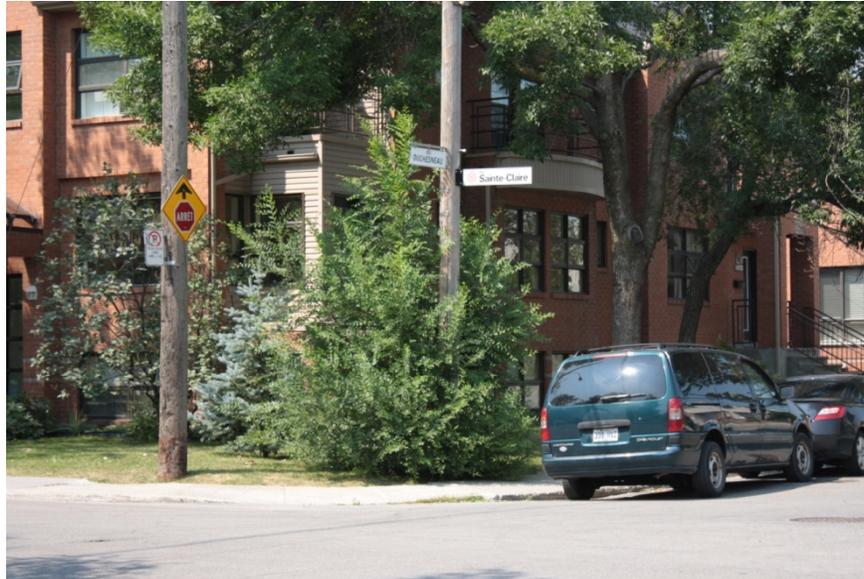
- La présence d'un panneau ou du marquage au sol indiquant une zone de stationnement interdit à moins de 5 mètres pour 12 % des coins évalués (101 coins);
- Lors de la visite de l'évaluatrice, un véhicule était stationné à moins de cinq mètres de l'intersection pour 20 % des coins (177 coins).

Stationnement à moins de 5 mètres

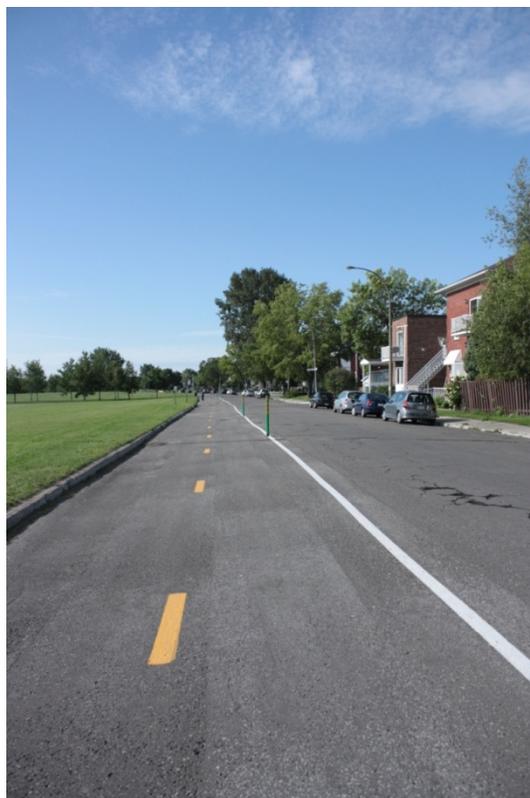
Bande cyclable

- La présence d'arrêts de transport collectif est limitée (moins de 15 % des tronçons). Néanmoins, ceux-ci sont généralement équipés de mobilier augmentant le confort pendant l'attente;
- Les aménagements cyclables sont très peu présents et ne lient pas les différents lieux de destination du quartier;
- Les supports à vélo étaient rarissimes au moment de la collecte de données en 2010.

- L'aménagement de parcours piétons et cyclistes, les aires d'attente aménagées pour protéger les usagers des transports en commun des intempéries et des espaces adéquats de stationnement pour vélos sont des conditions gagnantes pour faciliter l'utilisation de cette combinaison de modes de transport (Vélo Québec 2009).
