Comité de démolition 3 décembre 2019

Arrondissement de Mercier–Hochelaga–Maisonneuve

3650, rue Ontario Est

5. Certificat d'autorisation de démolition

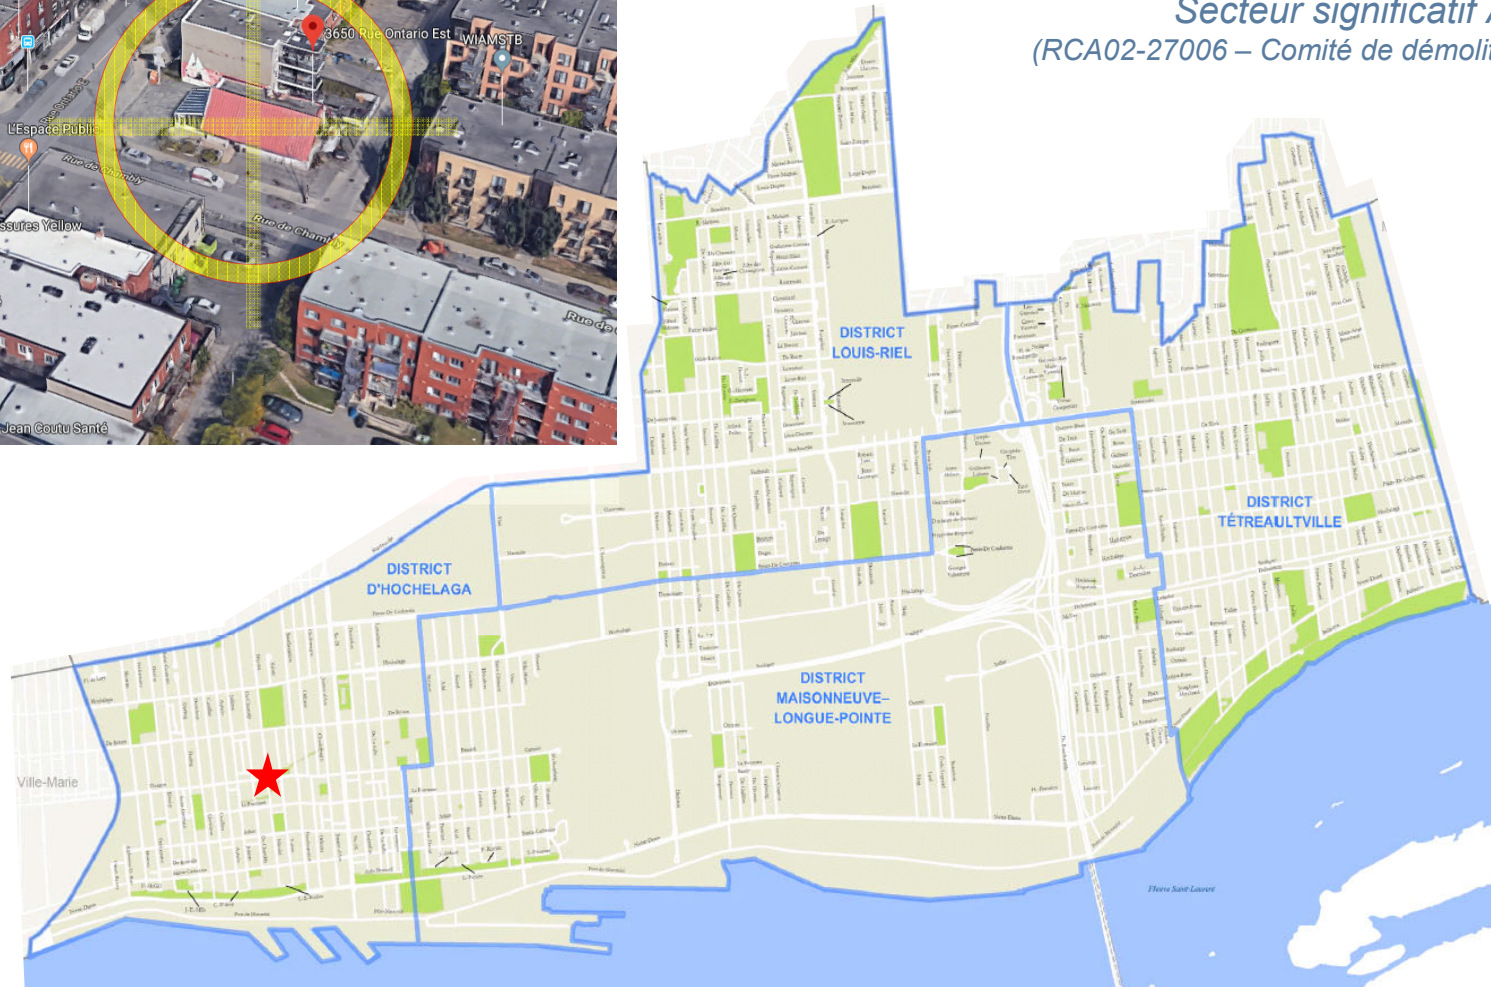
Photo du contexte existant (tiré du requérant le 3 octobre 2019)

Le bâtiment est situé sur le côté sud de la rue Ontario Est, entre les rues De Chambly et Nicolet. La propriété est située dans un secteur significatif A et en zone PIIA.

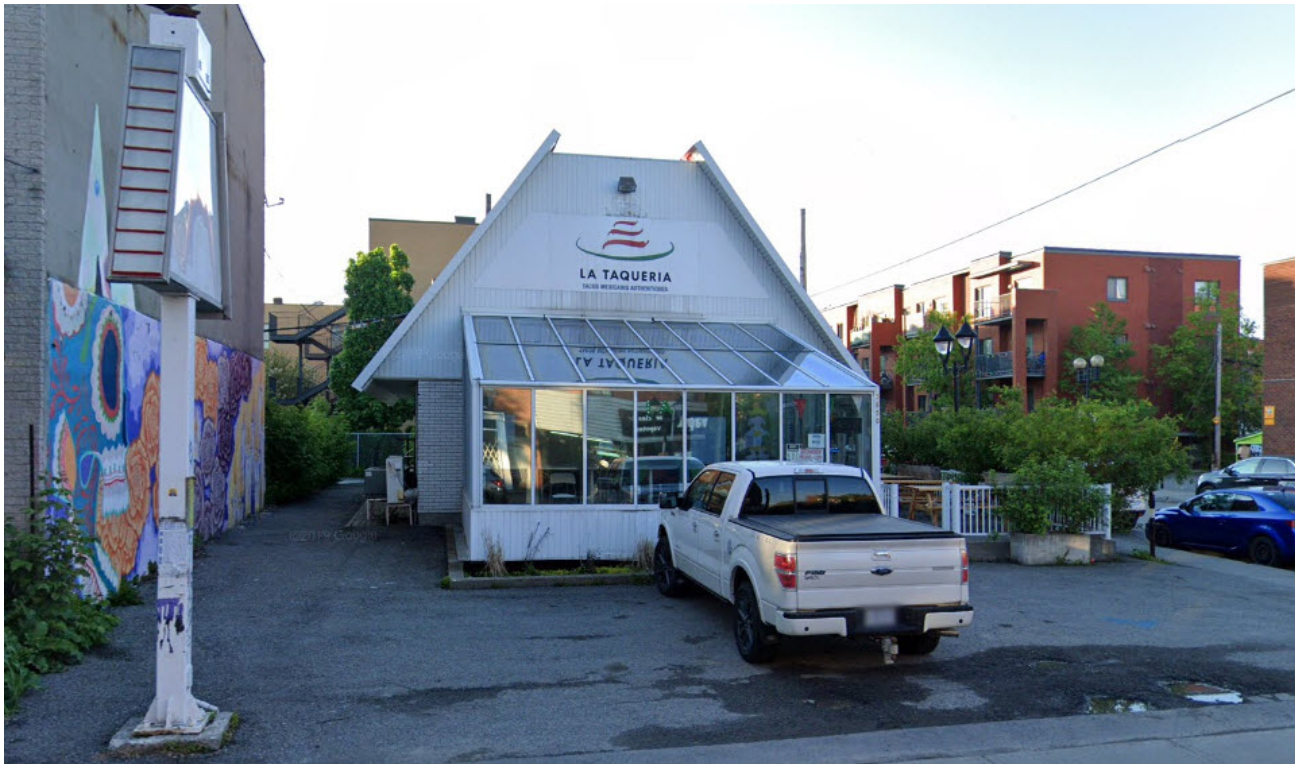
Photo du contexte existant (tiré de Google le 1^{er} juin 2019)

D'expression modeste et sans valeur patrimoniale, le bâtiment comprend un étage. Contrairement aux bâtiments voisins sur l'îlot, le bâtiment n'a pas trois étages et n'est pas aligné. L'immeuble a un aspect architectural atypique et ne rejoint aucune typologie présente dans le voisinage. L'immeuble présente un vieillissement général de son enveloppe extérieure. Sous le plan patrimonial, le bâtiment ne possède aucun classement et n'est pas un immeuble significatif.
