Séance du comité de démolition, 10 septembre 2019

Demande de certificat d'autorisation de démolition
257-259, avenue du Mont-Royal

Autoriser la démolition bâtiment mixte de 3 étages, selon la demande 3001475105.

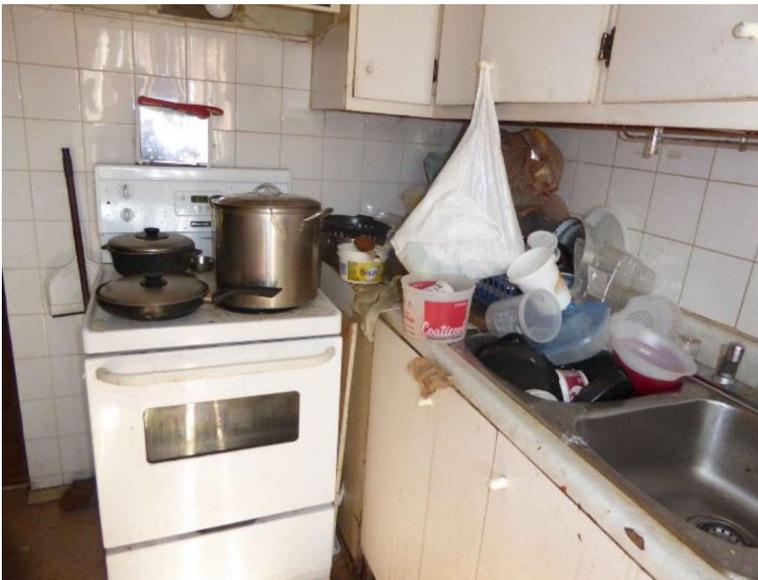
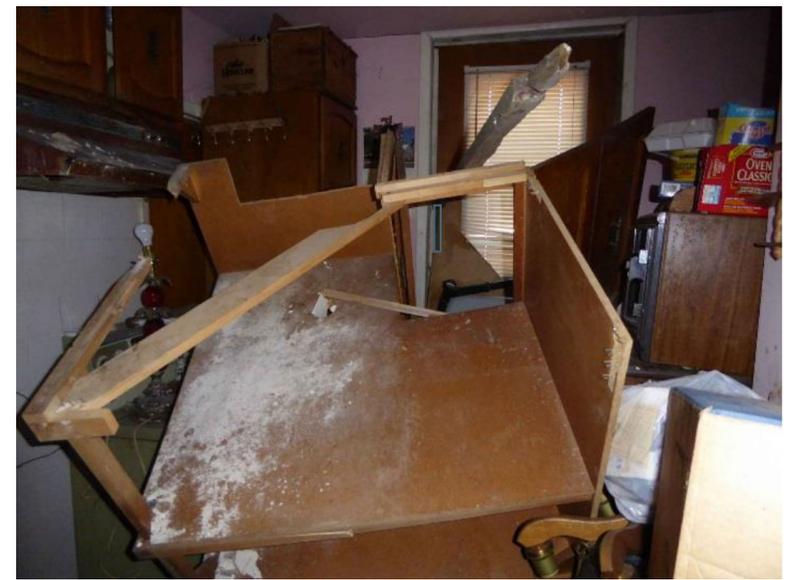
La toiture présente des signes de fuites.

- Des **infiltrations d'eau** ont causé des **effondrements localisés aux plafonds au 3e et au 2e étage**, et a **peut-être atteint le carré de bois en façade**, la moisissure a atteint la **qualité de l'air**;

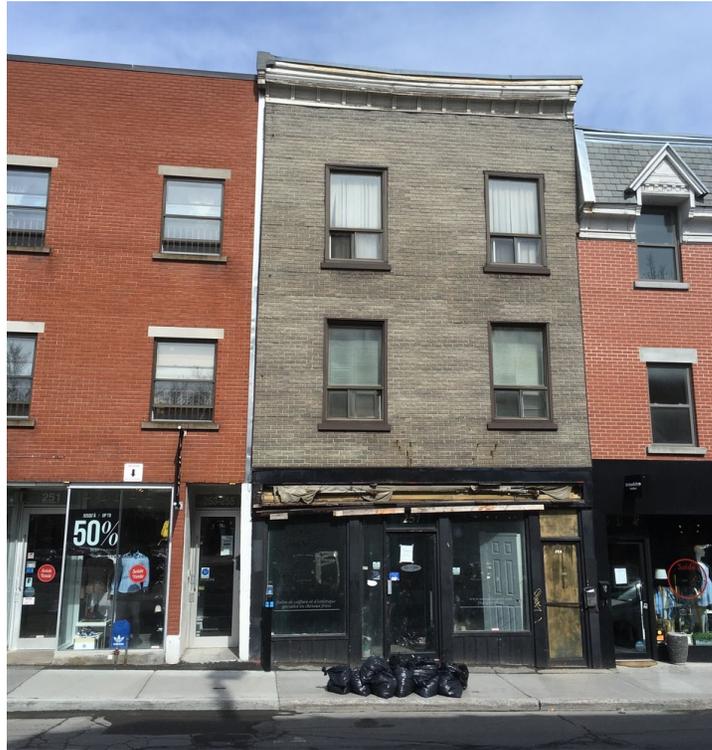
Ondulation du parement, infiltrations ont possiblement endommagé le carré de bois
