Inspection Pré-Achat
Préparé exclusivement pour:
Les Placements Robert Bellemare.

4053-55 Rue Éthel, Montreal.

Préparé par:
9222-7156 Québec Inc.
f.a.s.r.s Inspection Stéphane Méridith
Votre inspecteur: Stéphane Méridith
Membre AIBQ #20836
191 Rue Lavallée, Saint-Philippe-de-Laprairie,
J0L 2K0, QC

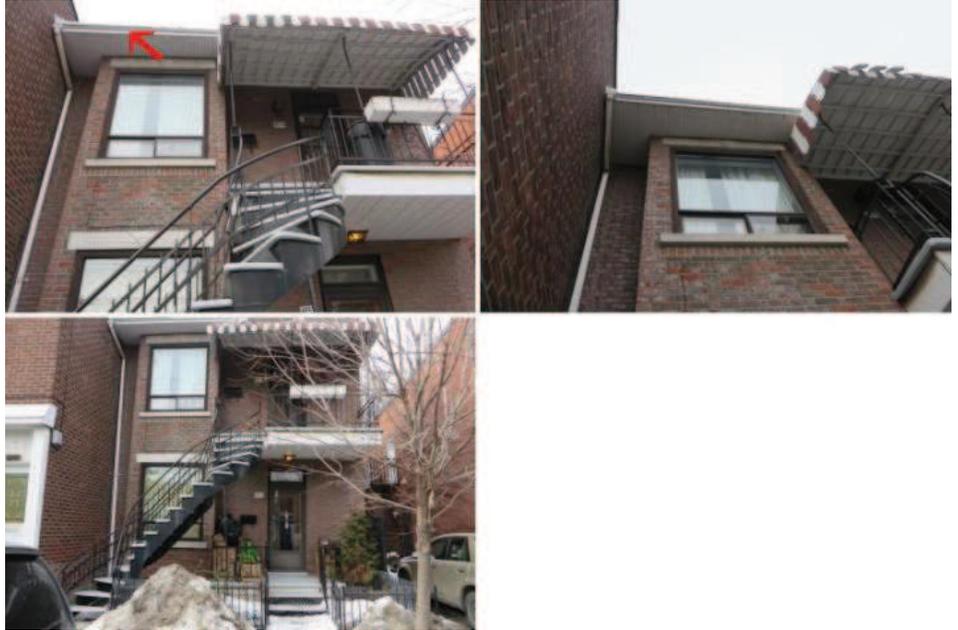
GOUTTIÈRES

Gouttière(s) manquante(s). Chaque versant d'une toiture devrait avoir une gouttière.
Installer une gouttière là où manquante.

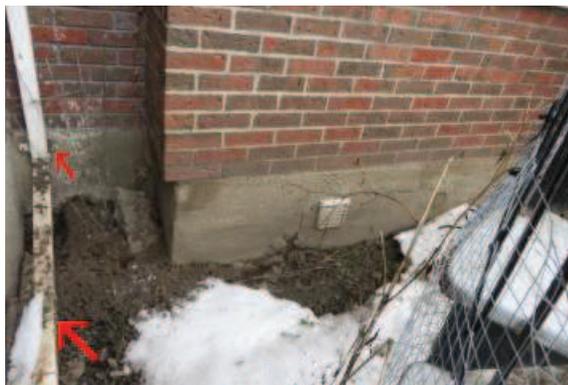
La descente de gouttière est mal fixée.

Fixer la descente de gouttière mal fixée.

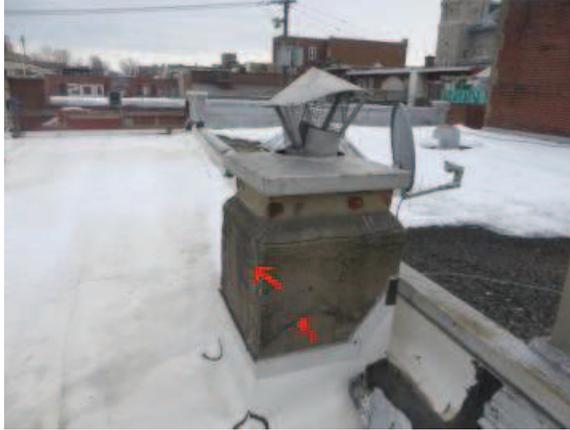
OBSERVATIONS

Inspection supplémentaire par un spécialiste requise pour inspecter et ramoner la cheminée ainsi qu'établir sa conformité, et ce avant la fin du délai d'acceptation de votre offre d'achat. Cheminée endommagée.
Réparer ou remplacer la cheminée endommagée avant usage.

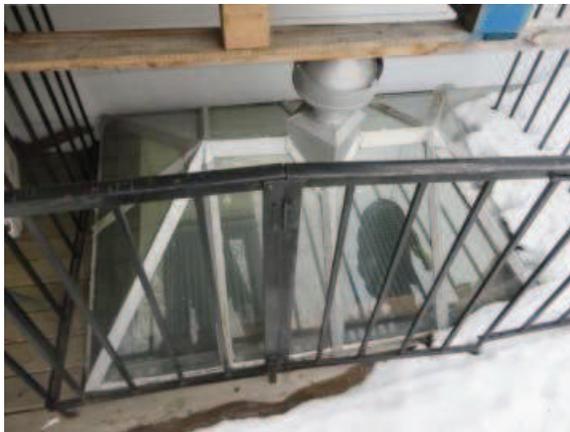
Il y a un puits de lumière sur la toiture.

Un puits de lumière est une composante plus sujette pour d'éventuelles infiltrations d'eau. Nous vous recommandons d'en faire un entretien suivi au fil des années.

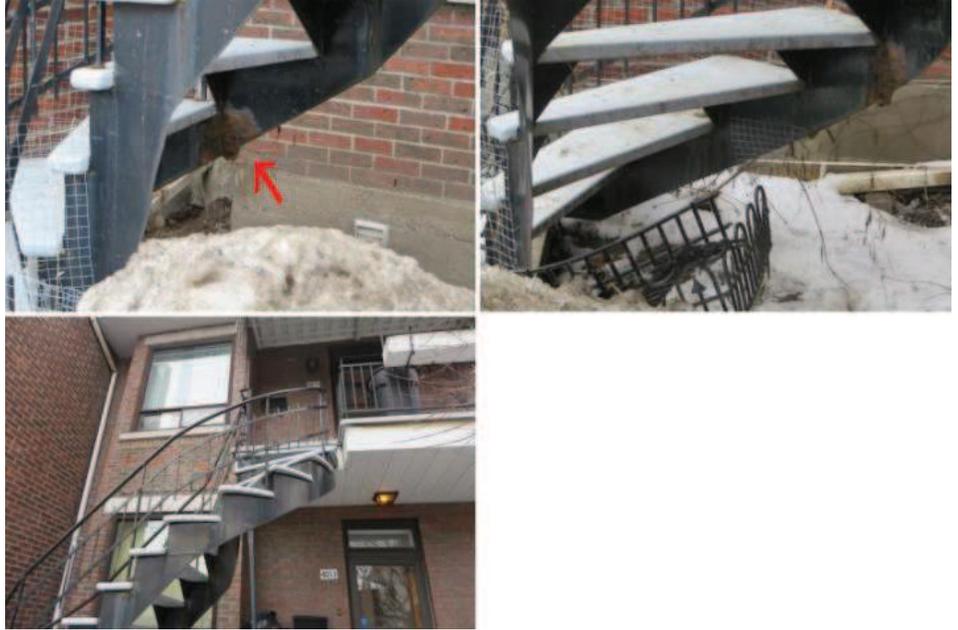
ESCALIERS

L'escalier donne accès au balcon de l'étage. Le limons arrière de l'escalier extérieur est mal appuyé, poteau manquant ce qui pourrait représenter un problème pour la sécurité des occupants. Nous vous conseillons de faire corriger la situation par un soudeur compétent.

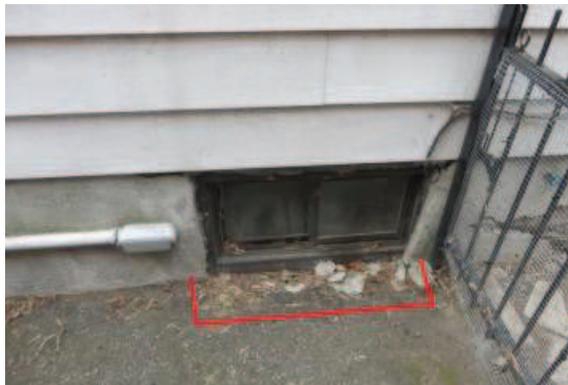
MARGELLES

Le sol est trop proche du cadre de la fenêtre. Un espace de 6" est nécessaire entre le bas d'une fenêtre et le sol afin de minimiser les dommages causés par l'eau. Faire appel à un spécialiste pour installer des margelles là où l'espace entre le sol et le bas de la fenêtre est de moins de 6 pouces.

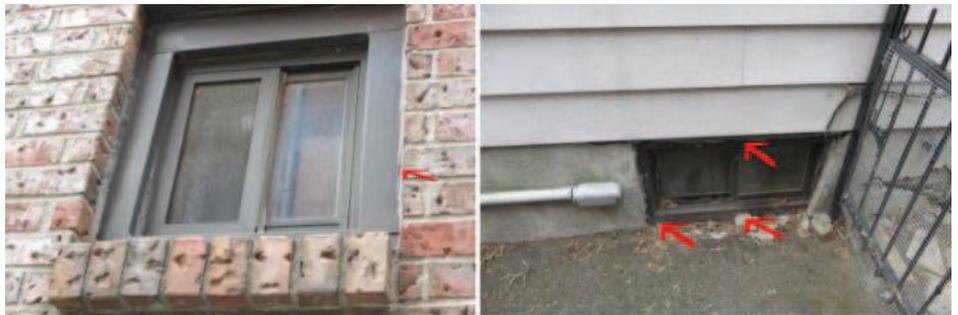
Calfeutrage des fenêtres est vieux à refaire, **Le cadre de fenêtre est endommagé.**

Faire appel à un spécialiste pour réparer ou remplacer le cadrage endommagé de la fenêtre.

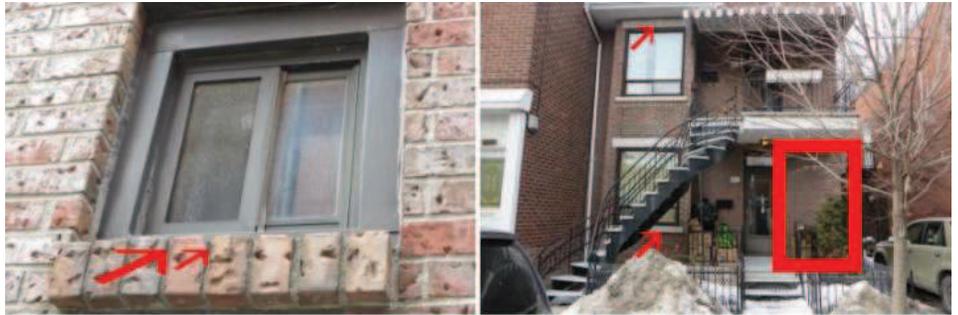
De légères traces d'efflorescence ont été observées sur la brique. L'efflorescence est un signe d'infiltration d'eau dans la brique.

Situation à surveiller.

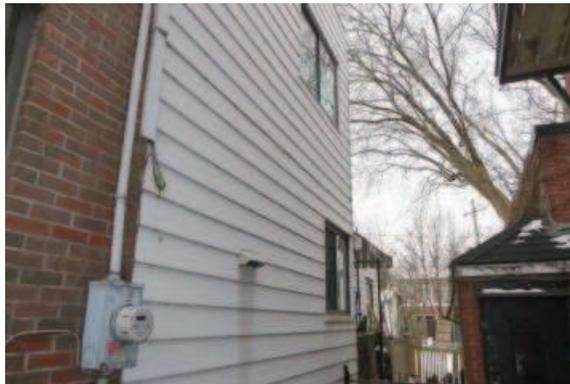
Déclin oxydé. Cette remarque n'affecte que l'aspect esthétique du mur pour le moment.

Budgéter pour peindre ou remplacer le vieux déclin oxydé.

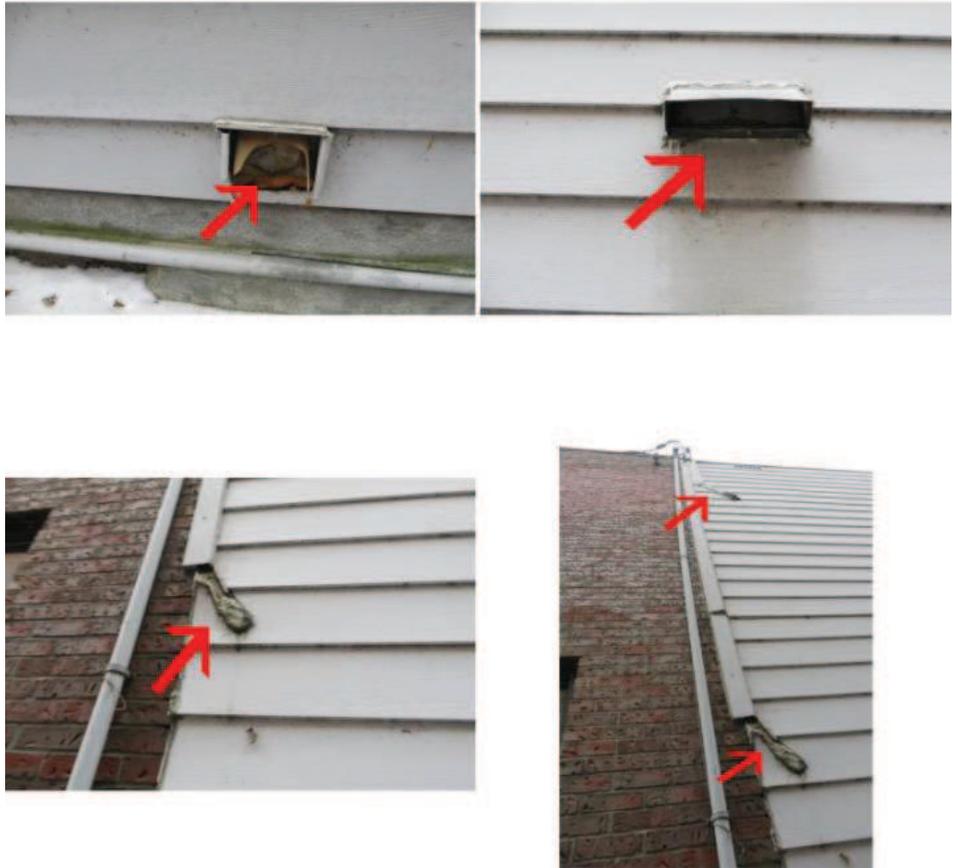
Un volet est manquant.

Faire appel à un spécialiste pour remplacer le volet manquant.

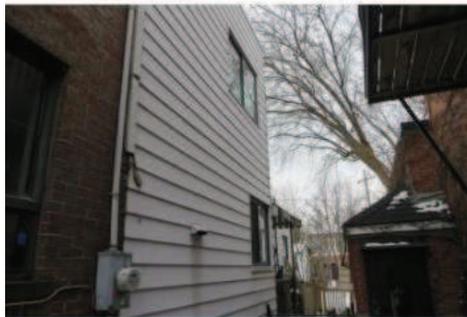
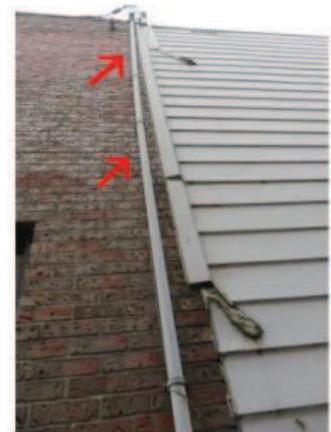
Branchement aérien. **Mât électrique plié ou mal fixé.**

Un mât électrique doit être solidement fixé au mur, de préférence avec des brides de fixations métalliques (3) et le support des conducteurs doit être solidement fixé au mât ou à la maison. Faire appel à un maître électricien pour réparer ou remplacer le mât électrique.

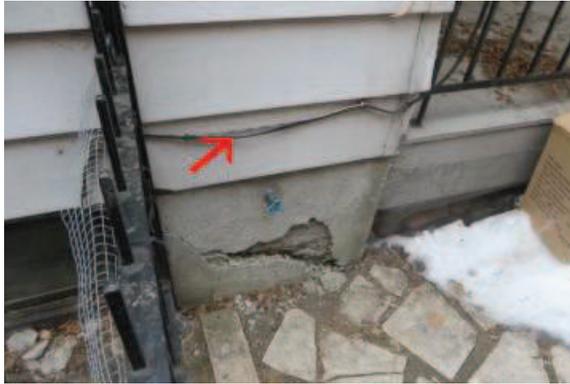
Câblage extérieur installé en surface et non protégé.

Électricien requis pour refaire l'installation du câblage extérieur afin qu'il soit adéquatement protégé selon les règles de l'art.

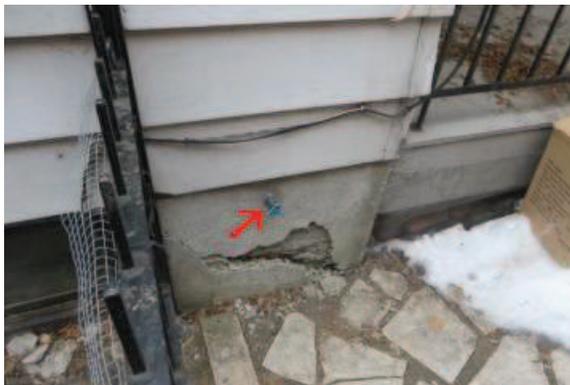
Le robinet extérieur n'a pas été mis à l'essai à cause du gel.

Faire appel à un plombier pour installer un robinet antigel pour remplacer le robinet régulier et ne pas devoir fermer la valve intérieure du robinet afin d'éviter les dommages causés par le gel.

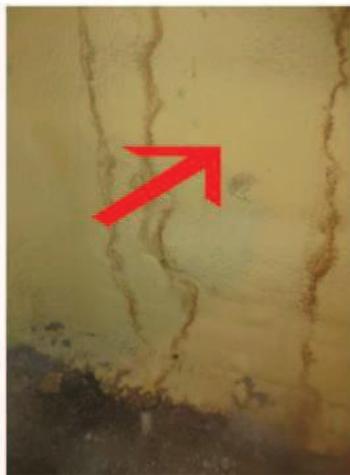
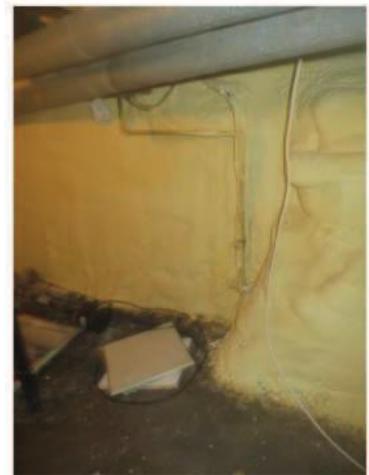
De légères traces d'efflorescence ont été observées sur le mur de fondation. Bien que légères, L'efflorescence (dépôt de minéraux sur la surface) est un phénomène provoqué par un béton chargé d'eau, rejetant l'humidité dans l'air ambiant du sous-sol. Cela peut contribuer à des excès d'humidité dommageables. L'efflorescence témoigne souvent d'un manque d'étanchéité de l'hydrofuge appliqué du côté extérieur des fondations ou d'une défectuosité du drainage des fondations (ex. position incorrecte du drain perforé, obstruction partielle ou totale du conduit, ou absence de drain, etc.), ce qui occasionne une absorption anormale de l'eau souterraine par le béton, La première ligne de défense contre ce phénomène si ce n'est déjà fait, est l'installation de gouttières avec descentes pluviales à six pieds du bâtiment, un terrassement avec pentes positives, une entrée d'auto et trottoir bien scellés. Ces améliorations sont à faire en premier lieu. Lorsque ces améliorations ne suffisent pas, une excavation sur le périmètre du bâtiment avec installation de membranes étanches et remplacement ou installation d'un drain français seront à considérer. Faire appel à un spécialiste pour faire une inspection du drain français afin de déterminer sa condition et effectuer un nettoyage, réparations si nécessaires.

Expertise supplémentaire de la fondation requise avant la fin du délai d'acceptation de votre offre d'achat afin de déterminer sa condition, vos options et les coûts de réparations.

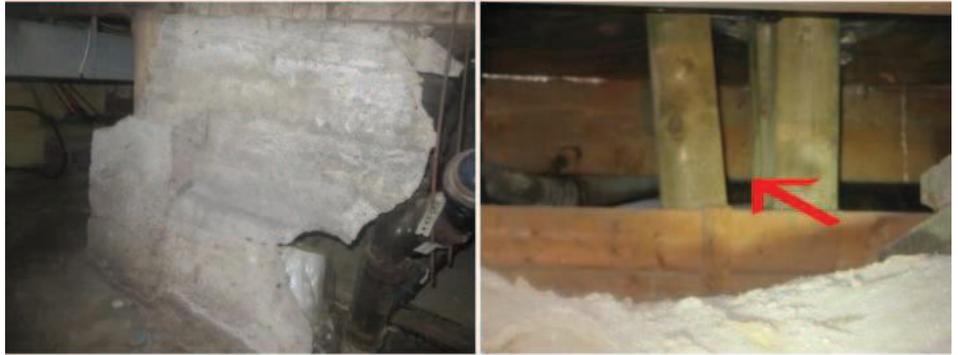
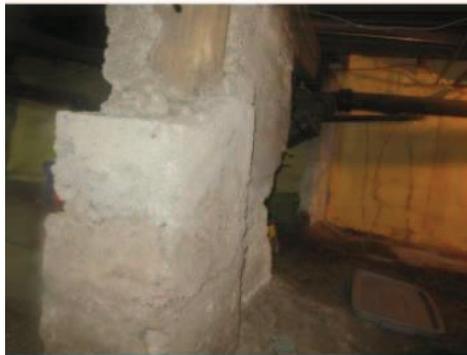
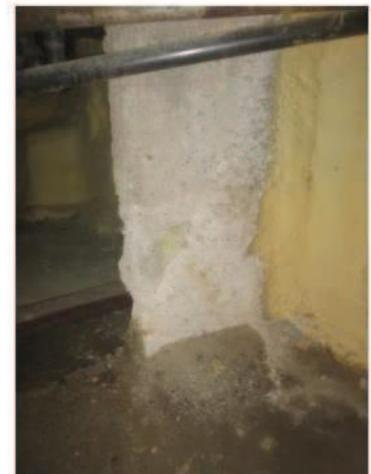
Le poteau n'est pas installé de façon verticale. Ceci affecte sa capacité de supporter sa charge

Faire appel à un contracteur pour réparer ou remplacer les poteaux non verticaux.

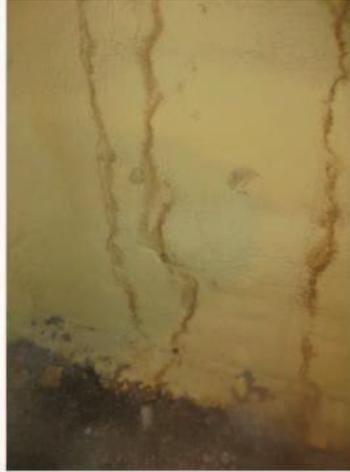
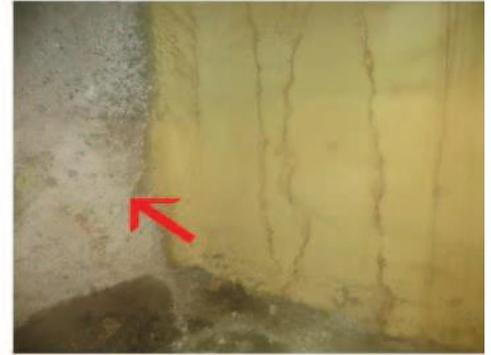
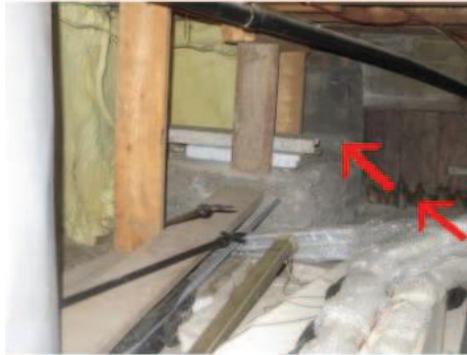
Zone(s) avec humidité élevée. Cette situation est anormale et doit être corrigée parce qu'elle favorise la prolifération de moisissures dommageables pour la santé des occupants en plus de détériorer les composantes et matériaux qui s'y trouvent.

Une odeur d'humidité dans l'air était perceptible au sous-sol au moment de l'inspection.

Expertise supplémentaire requise avant la fin de votre délais d'acceptation de votre offre d'achat afin de déterminer la condition, vos options et les coûts de réparations.

La première ligne de défense contre les infiltrations d'eau dans le bâtiment sont l'installation de gouttières avec descentes pluviales à six pieds du bâtiment, un terrassement avec pentes positives, une entrée d'auto et trottoir bien scellés. Ces améliorations sont à faire en premier lieu. Dans le cas de fissures, celles-ci doivent être colmater professionnellement. Lorsque ces améliorations ne suffisent pas, une excavation sur le périmètre du bâtiment avec installation de membranes étanches et remplacement du drain français seront à considérer. Faire appel à un spécialiste pour déterminer vos options et coûts de réparations.

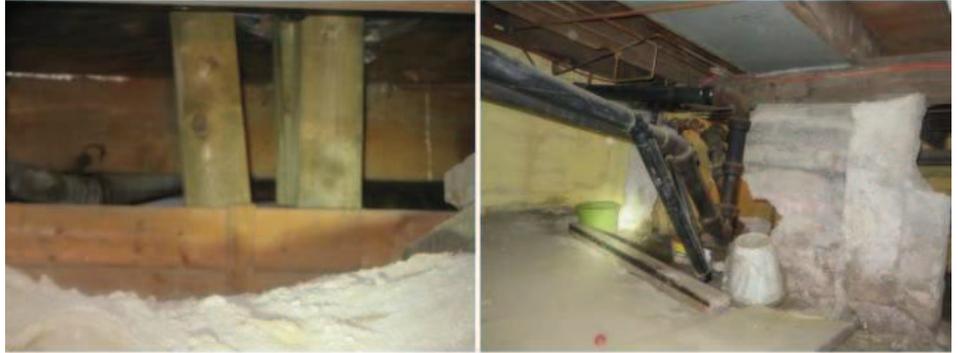
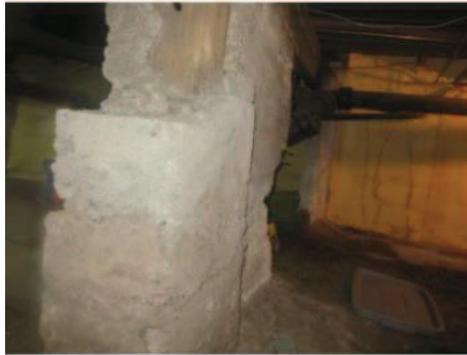
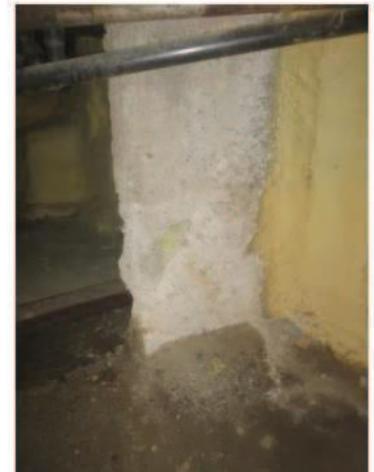
Poteau endommagé.

Faire appel à un contracteur pour réparer ou remplacer le poteau endommagé

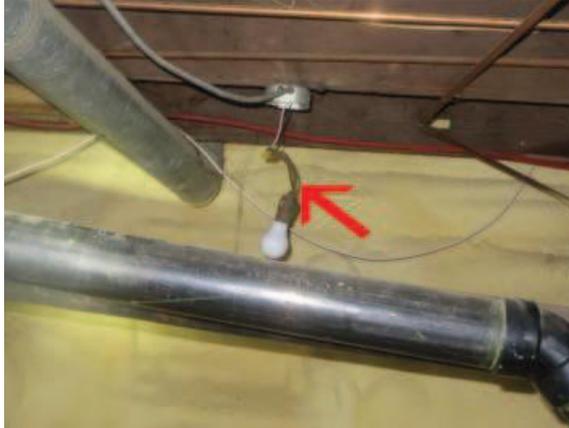
Luminaires mal fixés, **Recommande de faire appel à un électricien pour fixer le luminaire.**

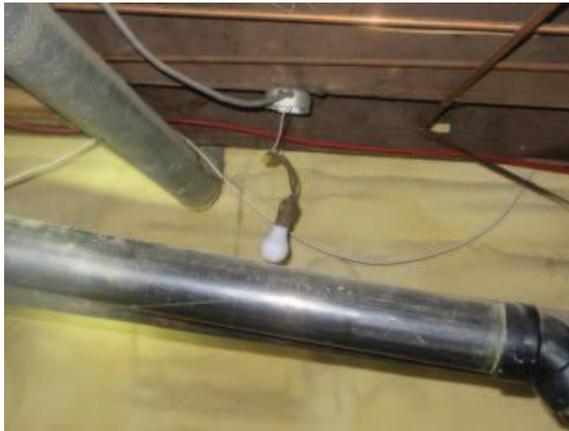
Installation de câblage électrique faite de façon artisanale.

Inspection supplémentaire requise par un électricien.

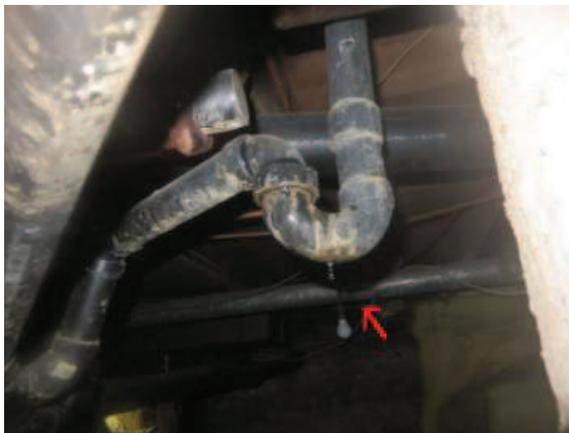
Une fuite d'eau a été observée sur un conduit d'eau usée situé au sous-sol.

Plombier requis pour réparer la fuite d'eau.

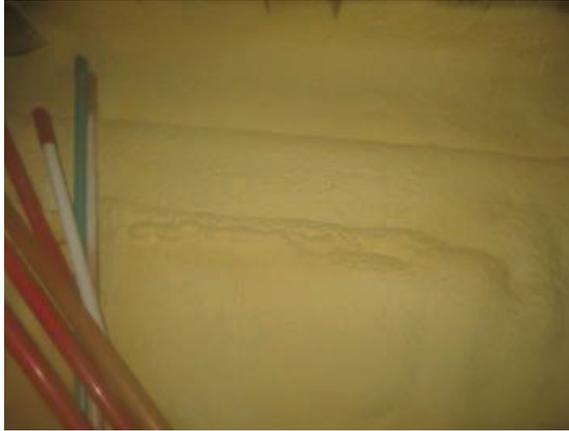
Mousse giclée non recouverte dans des parties du sous-sol non fini. En cas d'incendie les gaz dégagés peuvent être dommageables pour la santé et la sécurité des occupants.

Faire appel à un contracteur pour couvrir la mousse giclée exposée avec des panneaux de placoplâtre avec joints tirés ou un enduit ignifuge.

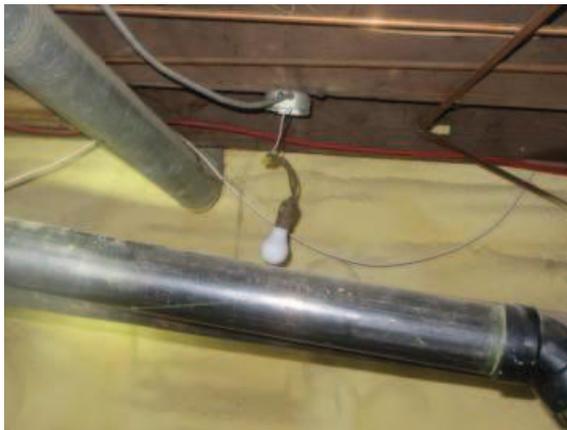
Le luminaire est mal fixé.

Faire appel à un électricien pour réparer le luminaire mal fixé.

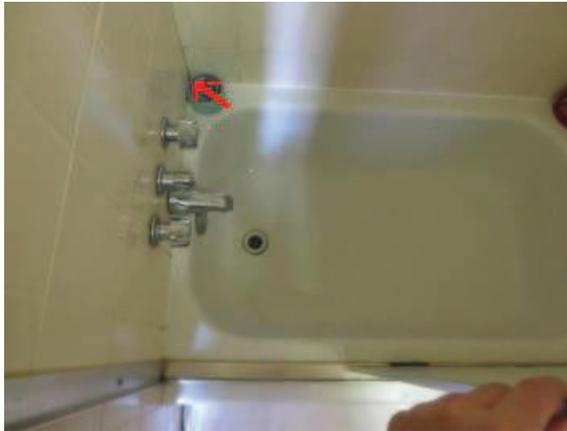
Moisissure observée autour de la baignoire.

Nettoyer les moisissures tout en prenant les précautions nécessaires. Démarrer le ventilateur lorsque la douche ou le bain est utilisé afin d'évacuer l'humidité.

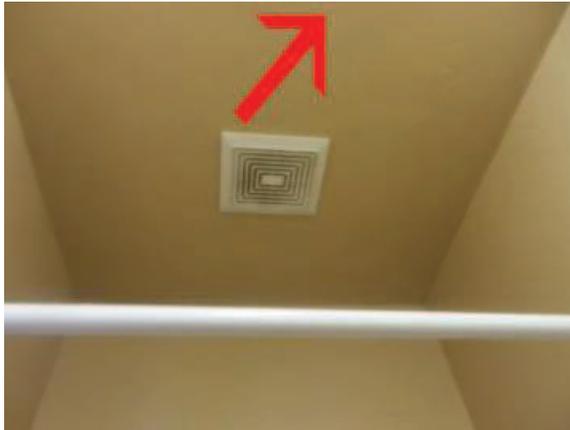
Le ventilateur est situé dans la cabine de douche risque de décharge électrique.

Déplacer le ventilateur de la salle de bain à au-moins 1.5 mètre de toutes source d'eau.

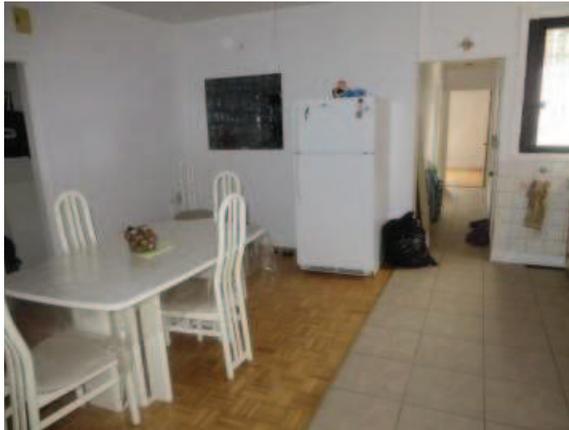
Le plancher est de céramique et parquetterie. Une pente prononcée a été observée dans le plancher. Ceci peut être causé par un problème structurel.

Inspection supplémentaire requise par un expert pour déterminer la cause et faire les réparations requises.

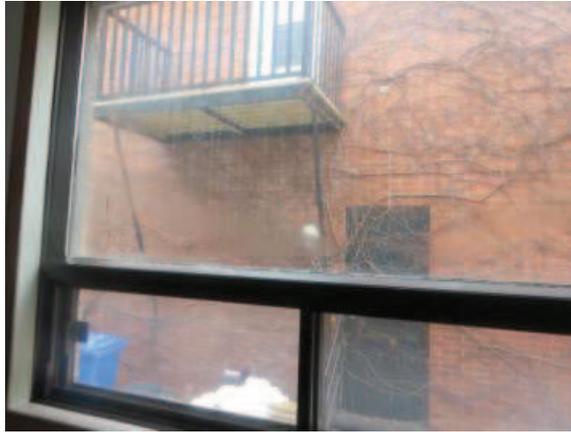
Thermos descellé.

La condensation sur les vitres est une indication que le taux d'humidité dans la maison est trop élevé.

Faire appel à un spécialiste pour installer un échangeur d'air / récupérateur de chaleur afin de mieux contrôler le taux d'humidité. Si un système est déjà installé, faire l'ajustement nécessaire au moyen de la commande.

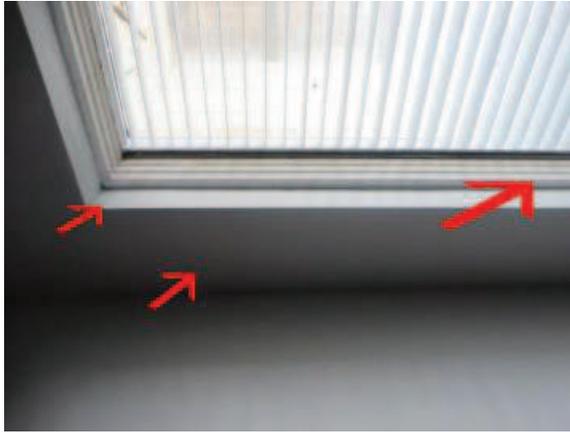
Domages d'eau ont été observés sur le plafond. Puits de lumière Inspection supplémentaire requise pour déterminer la cause de l'humidité et faire les correctifs nécessaires selon les règles de l'art. Une attention particulière devra être apportée lors des travaux au cas où il y aurait des moisissures pour ne pas contaminer l'espace. Faire appel à un spécialiste qui connaît le protocole lorsqu'il y a présence de moisissures pour faire les travaux afin d'éviter ou du moins minimiser la propagation des spores qui pourraient contaminer tout l'espace environnant.

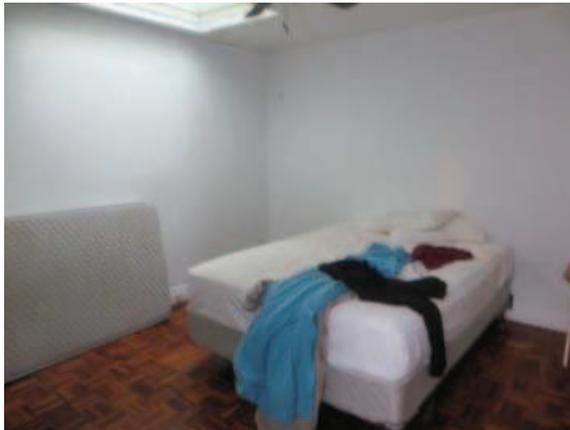
Aucune fenêtre dans la chambre. Toute chambre à coucher se doit d'avoir une fenêtre comme deuxième issue de secours.

Ne pas utiliser cette pièce comme chambre à coucher.

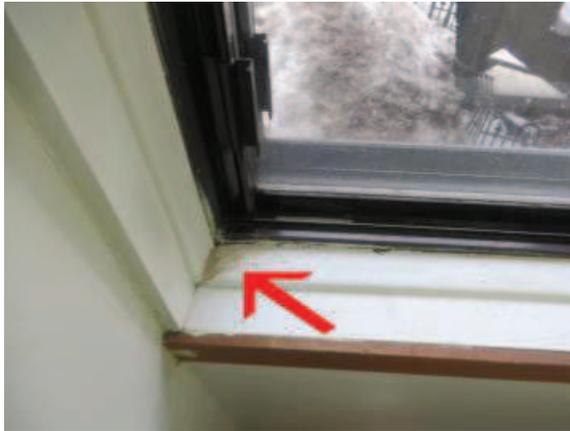
Pourriture observée sur la fenêtre.

Le cadrage de la fenêtre est endommagé.

Faire appel à un spécialiste pour réparer le cadrage endommagé de la fenêtre.

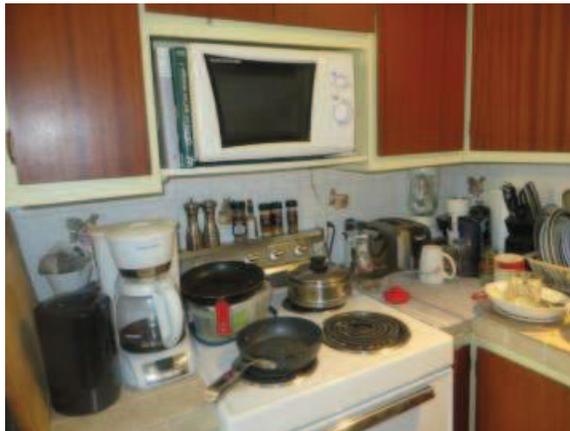
Aucune hotte de cuisine. La hotte de cuisinière est indispensable pour contrôler les excès d'humidité et évacuer les fumées et les odeurs de cuisson.

Faire appel à un spécialiste pour installer une hotte de cuisine avec évacuation à l'extérieur.

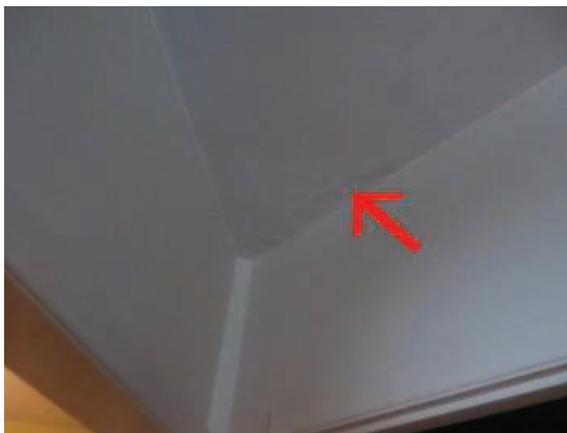
Dommages d'eau ont été observés sur le plafond. Inspection supplémentaire requise pour déterminer la cause de l'humidité et faire les correctifs nécessaires selon les règles de l'art. Une attention particulière devra être apportée lors des travaux au cas où il y aurait des moisissures pour ne pas contaminer l'espace. Faire appel à un spécialiste qui connaît le protocole lorsqu'il y a présence de moisissures pour faire les travaux afin d'éviter ou du moins minimiser la propagation des spores qui pourraient contaminer tout l'espace environnant.

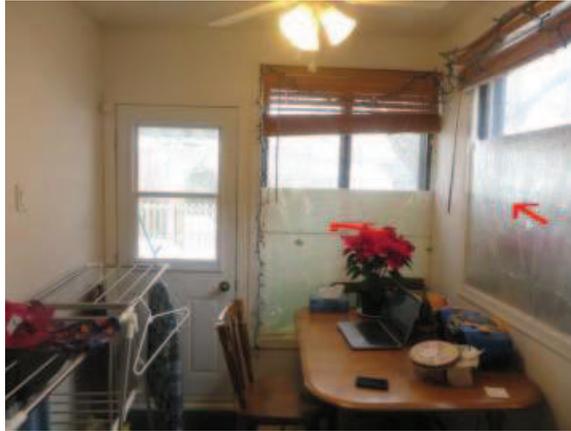
La condensation sur les vitres est une indication que le taux d'humidité dans la maison est trop élevé.

Pellicule plastique recouvre la fenêtre pour l'hiver. La fenêtre n'a pu être inspectée.

Faire appel à un spécialiste pour installer un échangeur d'air / récupérateur de chaleur afin de mieux contrôler le taux d'humidité. Si un système est déjà installé, faire l'ajustement nécessaire au moyen de la commande.

Vérifier le bon fonctionnement et l'étanchéité de la fenêtre.

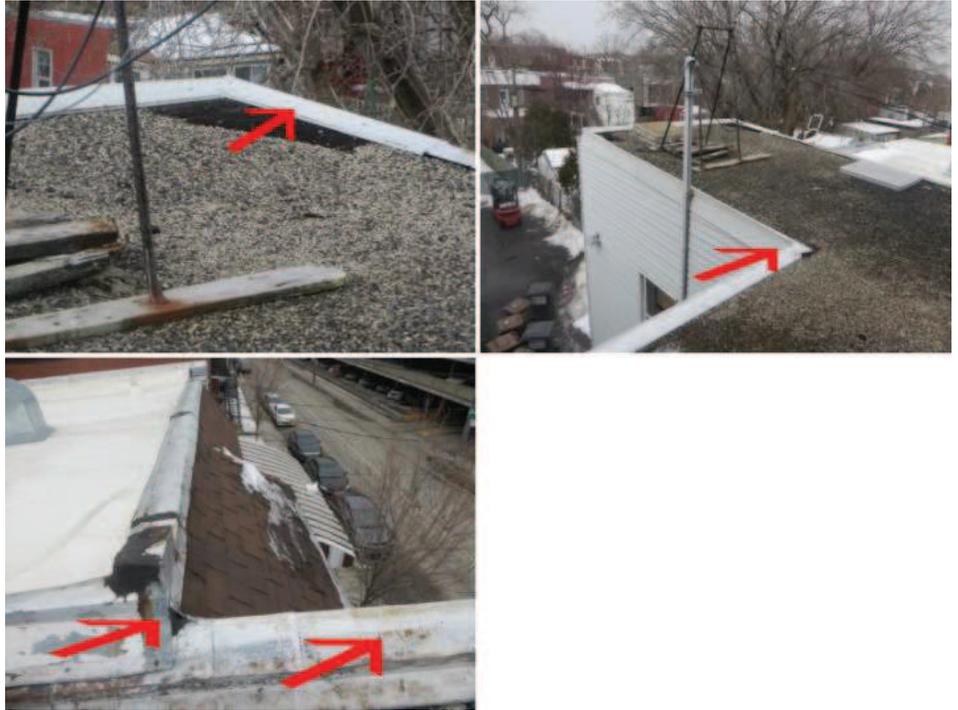
Solin à la jonction du toit et du mur est mal fixé.

Faire appel à un expert pour réparer ou remplacer le solin entre le toit plat et le mur.

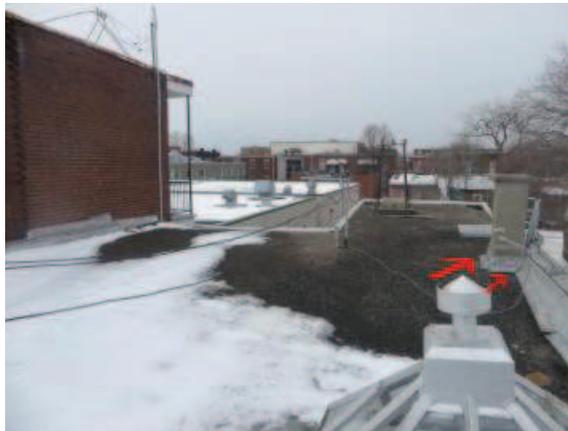
Le solin de cheminée est suspect.

Le joint du solin de cheminée est ouvert.

Faire appel à un expert pour sceller le solin ouvert de la cheminée.

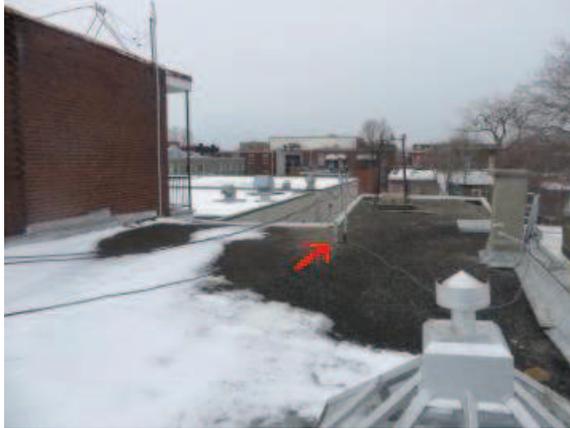
Le calfeutrage du solin de l'évent est endommagé.

Faire appel à un expert pour réparer le calfeutrage du solin de l'évent.

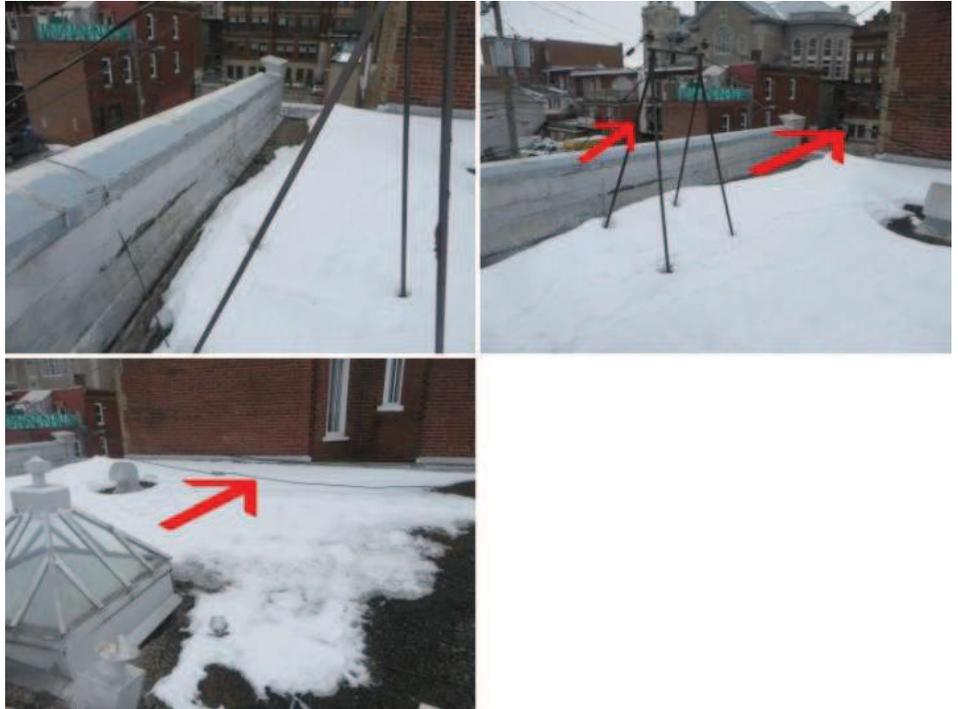
Les tourelles sont mal fixées et les fils électriques trop près de la toiture.

Inspection requise immédiatement de toute les composantes électrique ainsi que les supports.

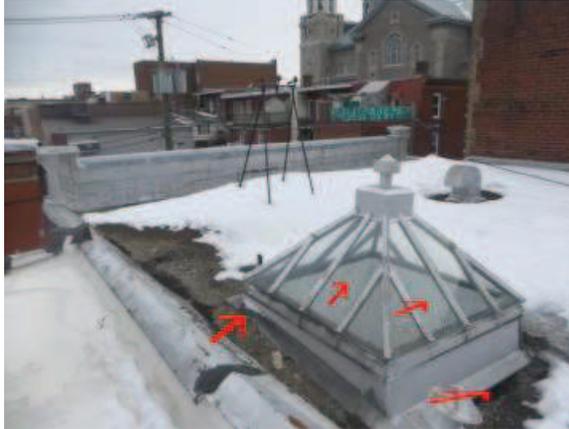
Infiltration d'eau observé par le puits de lumière.

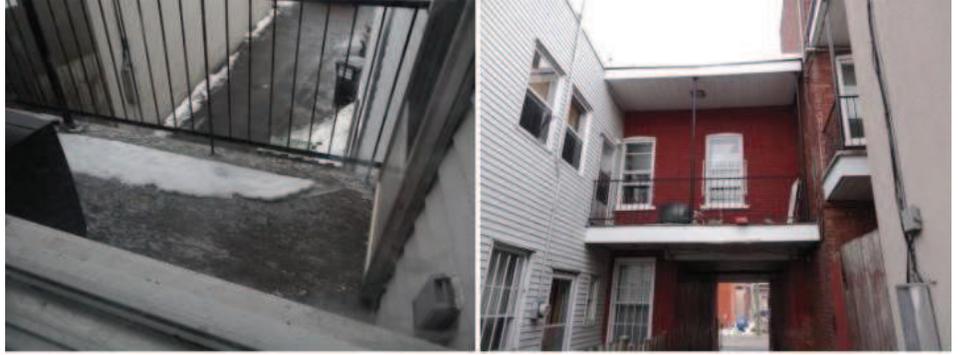
Il y a de la pourriture sur le plancher.

Faire appel à un spécialiste pour remplacer les planches du perron qui sont pourries.

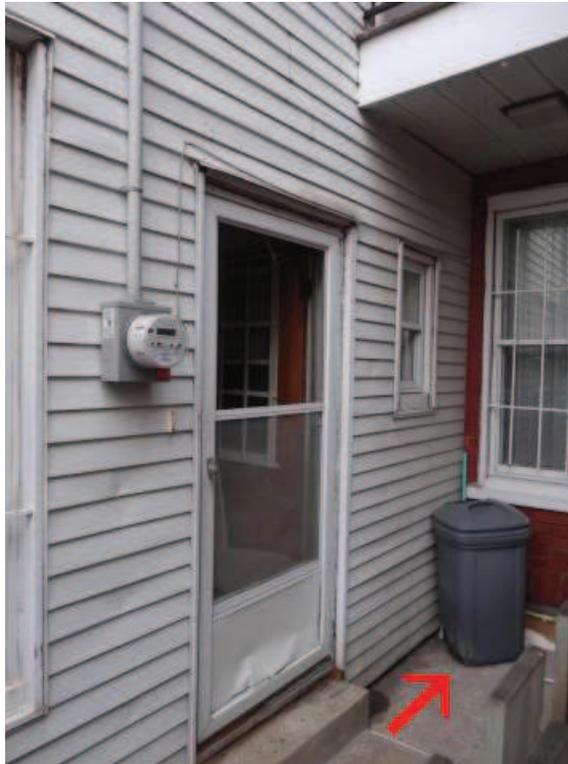
La surface de la terrasse est de béton, **Pente de la terrasse vers la maison.**
Faire appel à un spécialiste pour améliorer la pente de la terrasse de façon à écouler les eaux loin de la maison.

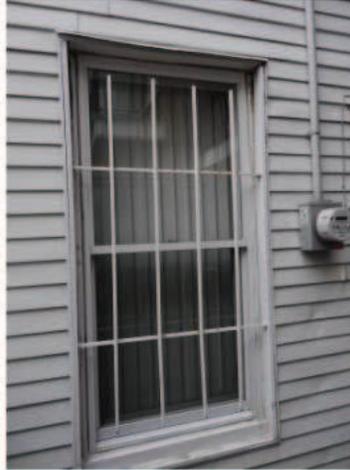
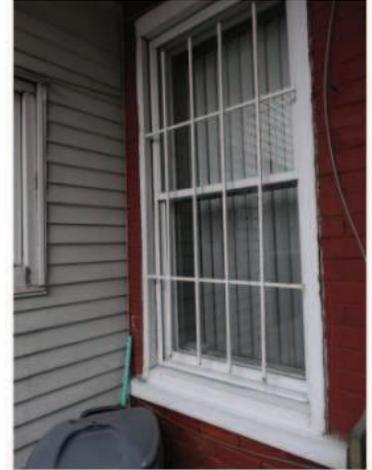
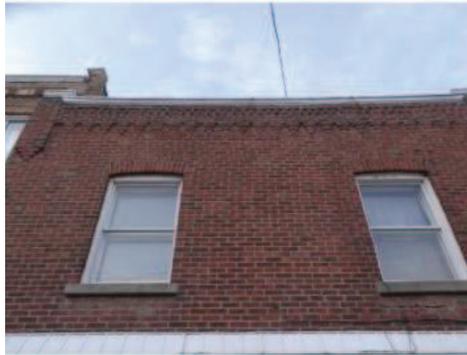
Les fenêtres sont vieilles.

Les fenêtres sont vieilles et approchent la fin de leur vie utile. Budgeter pour remplacer les vieilles fenêtres. Calfeutrage des fenêtres est vieux à refaire, **Le cadre de fenêtre est endommagé.**

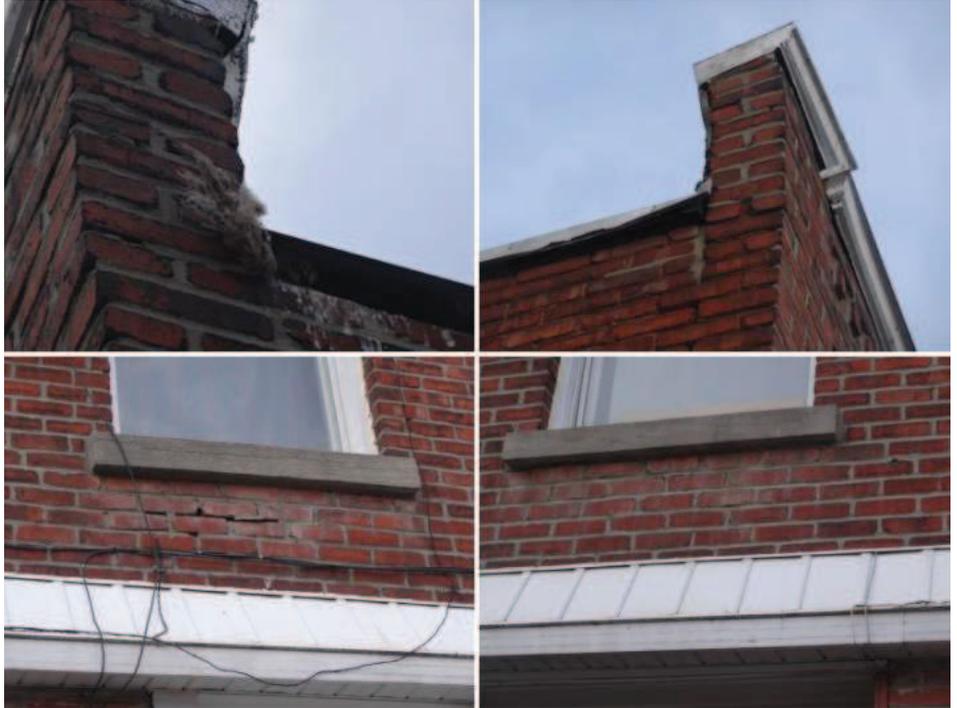
Des fissures ont été observées sur le mur de brique.

Faire appel à un maçon pour réparer ou remplacer les briques éclatées.

Il est nécessaire de faire appel à un maçon avant la fin du délai d'acceptation, pour évaluer les options et les coûts des réparations selon les règles de l'art.

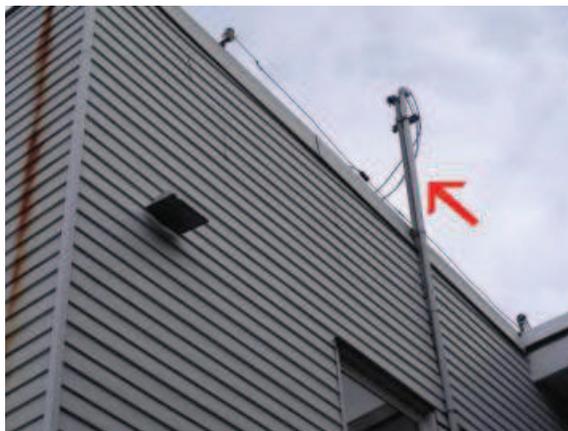
BRANCHEMENT EXTÉRIEUR

Branchement aérien.

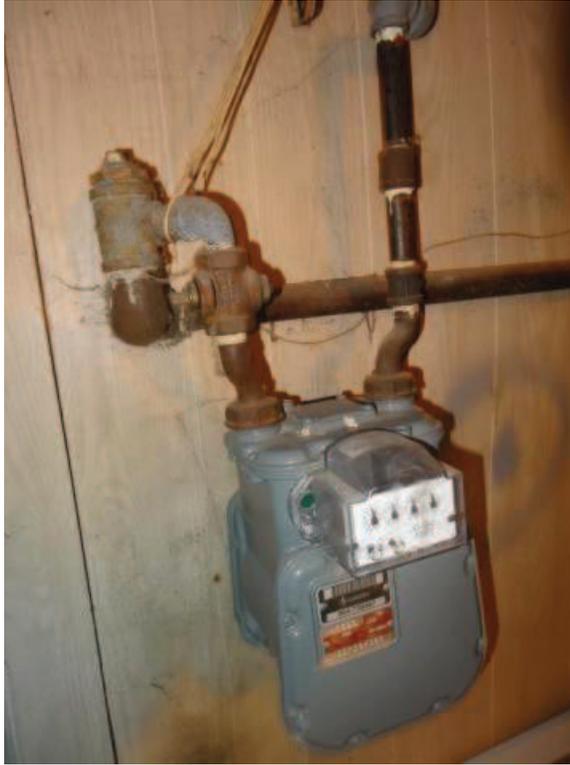
ENTRÉE DE GAZ ET COMPTEUR

L'entrée de gaz naturel et son compteur ont été observés sur un mur intérieur au sous-sol de la maison.

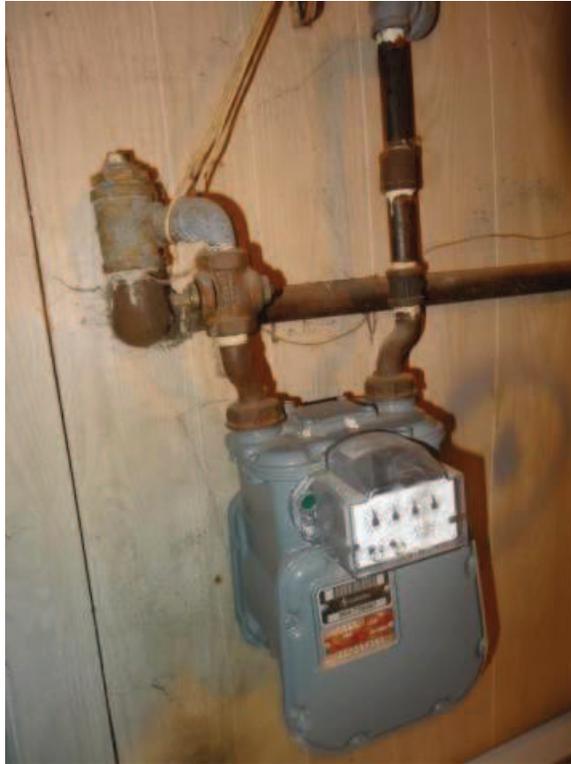
SOUPE D'ARRÊT DE GAZ

La valve d'arrêt principale du système de gaz naturel est située sur le conduit extérieur juste avant le compteur. Recommande de garder une clef afin de pouvoir tourner et fermer la soupape d'arrêt en cas d'urgence.

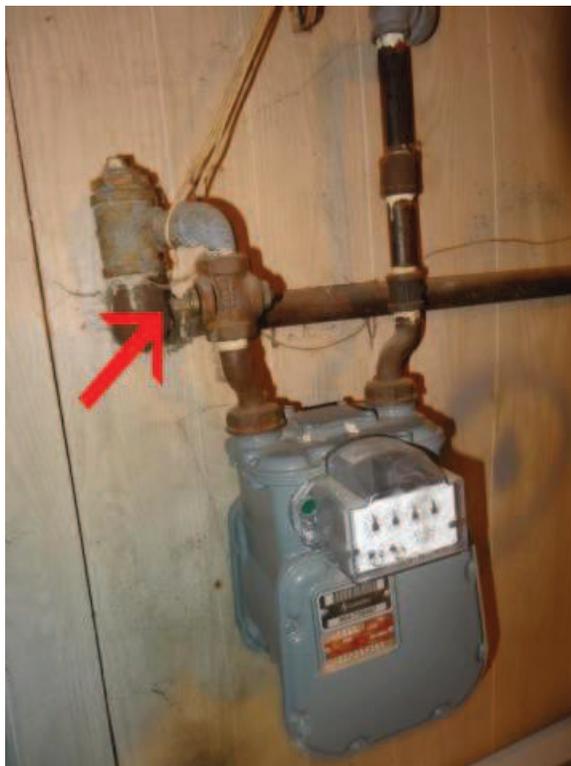
CONDUITS DE GAZ

Les conduits de gaz sont en acier noir,

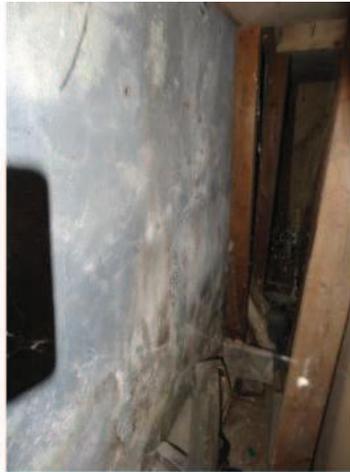
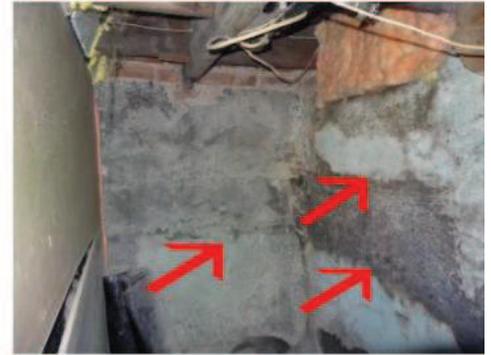
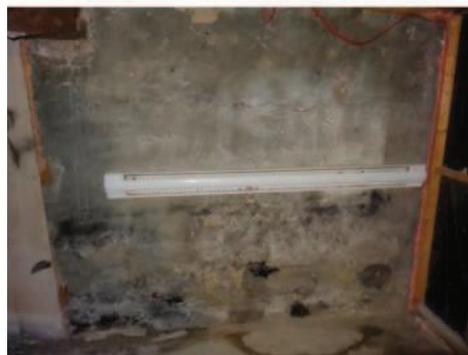
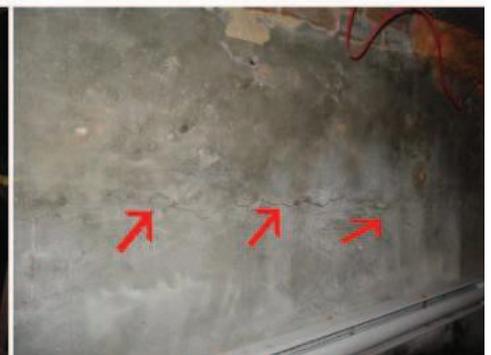
DALLE DE BÉTON

Fissures de retrait. Ces fissures sont mineures

Faire appel à un spécialiste pour réparer les fissures sur la dalle de béton.

Faire appel à un contracteur pour réparer la dalle de béton.

Expertise supplémentaire de la dalle de béton requise avant la fin du délai d'acceptation afin de déterminer sa condition, vos options et les coûts de réparations

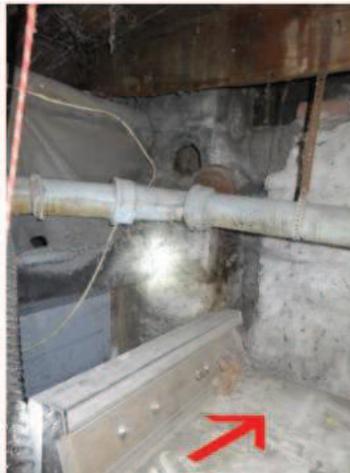
LISSE DE PLANCHER / LISSE DE BORDURE

Lisse de bordure et lisse de plancher partiellement visibles au moment de l'inspection

Humidité détecté sur la lisse de bordure.

Isolation et pare-vapeur manquants sur la lisse de bordure.

Expertise supplémentaire requise pour déterminer la source d'humidité, l'étendue des dommages et faire les réparations nécessaires.

Faire appel à un contracteur pour Installer isolant et pare-vapeur sur le pourtour là où manquants.

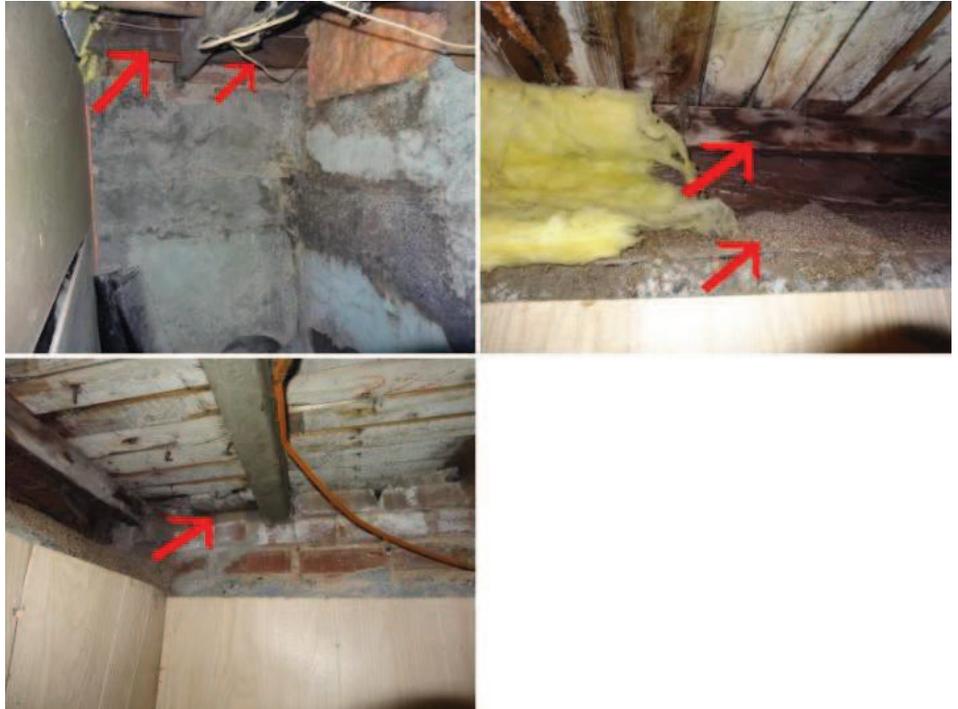
POTEAUX ET COLONNES

Certains poteaux sont installés de façon artisanale.

Faire appel à un contracteur en structure pour réparer ou remplacer poteaux selon les règles de l'art.

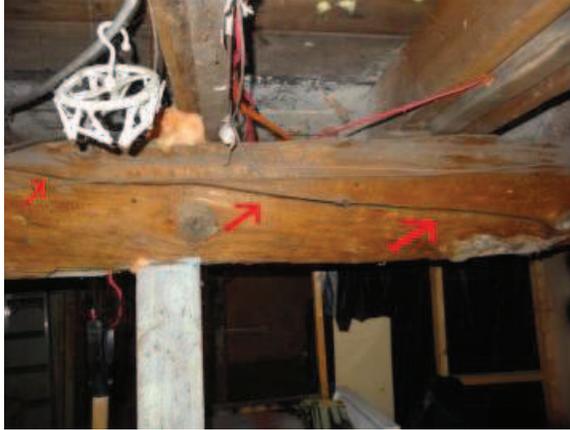
SOLIVES

Pourriture observée sur les solives. L'inspecteur a sondé les endroits suspects au moyen d'un poinçon.

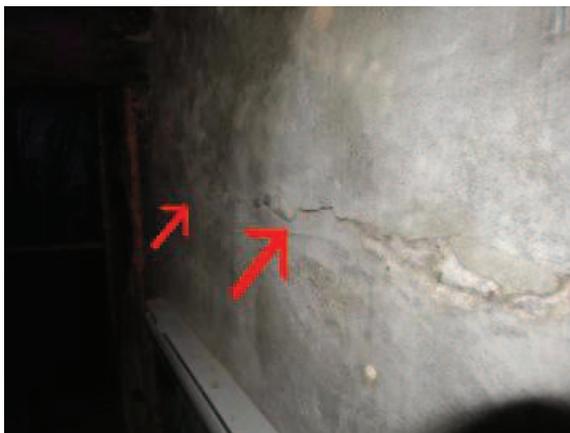
INFILTRATION D'EAU

Une infiltration d'eau a été observée. Cette situation est anormale et doit être corrigée parce qu'elle favorise les excès d'humidité et la prolifération de moisissures dommageables pour la santé des occupants en plus de détériorer les composants et matériaux qui s'y trouvent.

Inspection supplémentaire requise pour déterminer et corriger de façon définitive la cause des infiltrations en vérifiant les pentes de drainage du terrain, les niveaux du sol près des fenêtres, l'état du drainage des fondations, la localisation des descentes pluviales, les fissures dans les fondations, etc

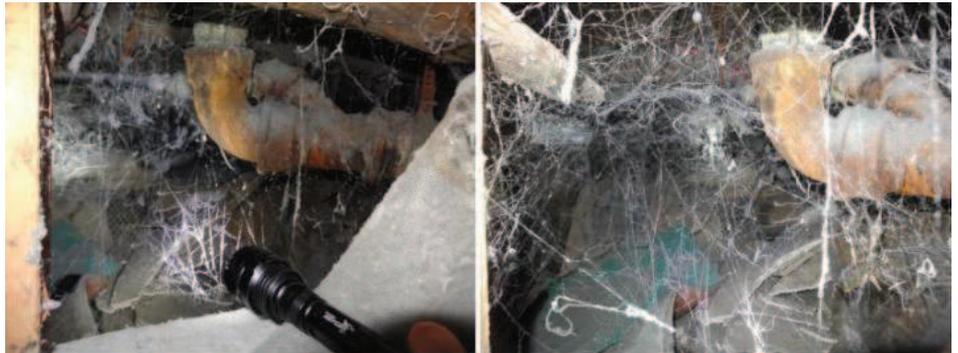
VIDE SOUS TOIT

Aucune trappe d'accès disponible pour entrer dans le vide sous toit. Il est important de pénétrer dans le vide sous-toit afin d'inspecter les composantes structurales, l'isolation, la ventilation ainsi que la vérification pour toute infiltration ou signe d'infiltration. L'inspecteur ne peut assumer aucune responsabilité pour quelque problème qui pourrait se trouver dans un espace dans lequel il n'a pas pu accéder. Faire appel à un spécialiste pour faire une trappe d'accès pour pénétrer et inspecter les composantes structurales, l'isolation, la ventilation, pour la possibilité d'infiltration d'eau et la présence d'insectes rongeurs ou autres vermines dans le vide sous-toit, et ce avant la fin du délai d'acceptation de votre offre d'achat.

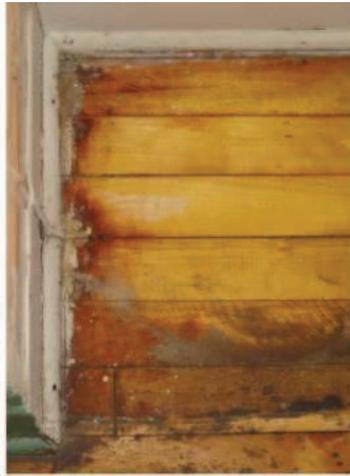
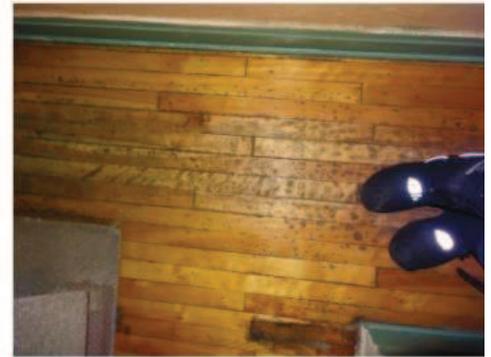
Une légère pente observée sur le plancher.

Budgéter pour sabler et vernir le plancher de bois.
