Inspection Pré-Achat
Préparé exclusivement pour:
Les Placements Robert Bellemare.

4053-55 Rue Éthel, Montreal.

Préparé par:
9222-7156 Québec Inc.
f.a.s.r.s Inspection Stéphane Méridith
Votre inspecteur: Stéphane Méridith
Membre AIBQ #20836
191 Rue Lavallée, Saint-Philippe-de-Laprairie,
J0L 2K0, QC

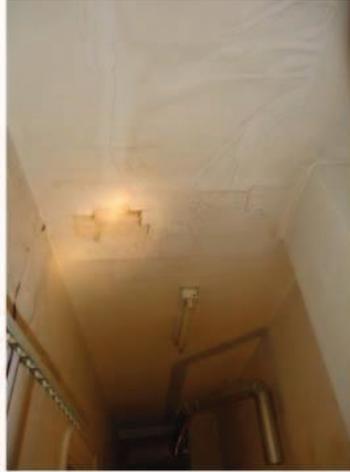
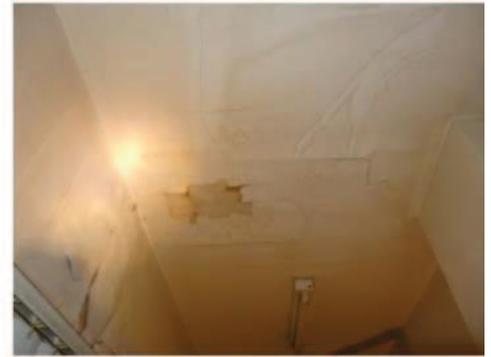
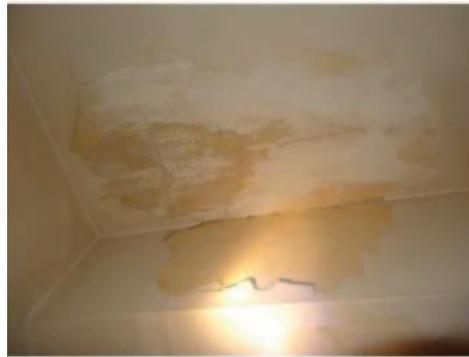
Des traces qui semblent être des moisissures ont été observées sur le mur. La moisissure est un danger pour la santé des occupants. **Faire appel à microbiologiste pour déterminer s'il s'agit bien de moisissures.**

Humidité élevée détectée sur le mur.

Un détecteur d'humidité a été utilisé pour confirmer la présence d'humidité. **Inspection supplémentaire requise pour déterminer la cause de l'humidité et faire les correctifs nécessaires selon les règles de l'art.** Une attention particulière devra être apportée lors des travaux au cas où il y aurait des moisissures. Faire appel à un spécialiste qui connaît le protocole lorsqu'il y a présence de moisissures pour faire les travaux afin d'éviter ou du moins minimiser la propagation des spores qui pourraient contaminer tout l'espace environnant. **Dommages d'eau observés sur le mur.**

Inspection supplémentaire requise pour déterminer l'étendue de ce qui semble être des moisissures et faire les réparations nécessaires selon les règles de l'art. Possibilité de dommages cachés. Faire appel à un spécialiste qui connaît le protocole lorsqu'il y a présence de moisissures pour faire les travaux afin d'éviter ou du moins minimiser la propagation des spores qui pourraient contaminer tout l'espace environnant.

Inspection supplémentaire requise pour déterminer la cause de l'humidité et faire les correctifs nécessaires selon les règles de l'art. Une attention particulière devra être apportée lors des travaux au cas où il y aurait des moisissures pour ne pas contaminer l'espace. Faire appel à un spécialiste qui connaît le protocole lorsqu'il y a présence de moisissures pour faire les travaux afin d'éviter ou du moins minimiser la propagation des spores qui pourraient contaminer tout l'espace environnant.

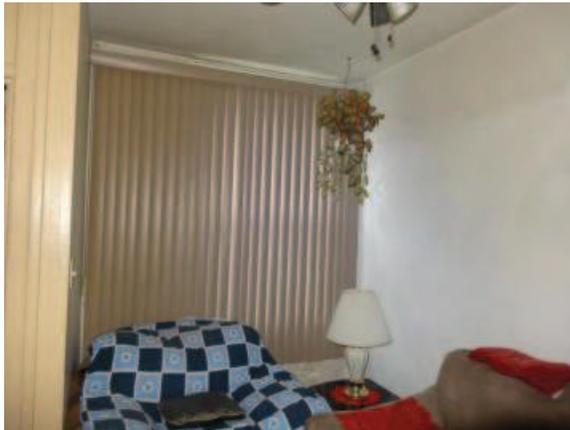
Plancher égratigné. Les égratignures semblent avoir été causées par un chien.

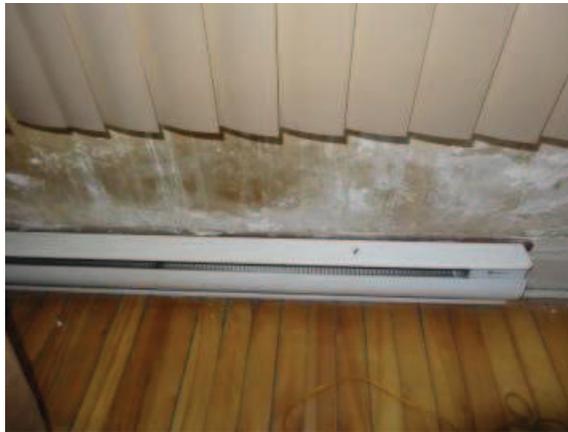
Des traces qui semblent être des moisissures ont été observées sur le mur. La moisissure est un danger pour la santé des occupants. **Faire appel à microbiologiste pour déterminer s'il s'agit bien de moisissures.**

Inspection supplémentaire requise pour déterminer l'étendue de ce qui semble être des moisissures et faire les réparations nécessaires selon les règles de l'art. Possibilité de dommages cachés. Faire appel à un spécialiste qui connaît le protocole lorsqu'il y a présence de moisissures pour faire les travaux afin d'éviter ou du moins minimiser la propagation des spores qui pourraient contaminer tout l'espace environnant.

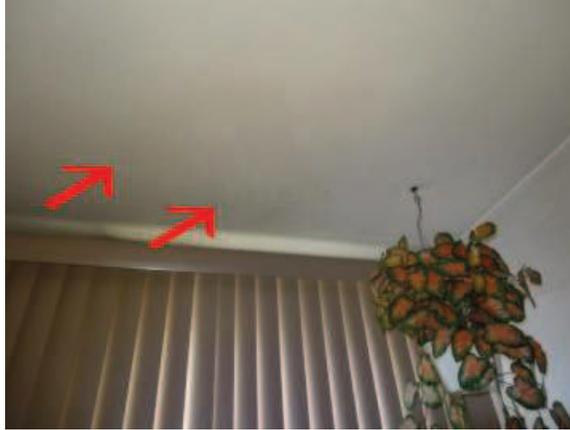
De légères traces qui semblent être des moisissures ont été observées sur le plafond. La moisissure est un danger pour la santé des occupants.

Nettoyer ce qui semble être des moisissures sur le plafond tout en prenant les précautions nécessaires. Si les taches réapparaissent, faire appel à microbiologiste pour déterminer s'il s'agit bien de moisissures. Une expertise sera nécessaire pour déterminer la source d'humidité et des correctifs devront être apportés pour corriger le problème.

Inspection supplémentaire requise pour déterminer l'étendue de ce qui semble être des moisissures et faire les réparations nécessaires selon les règles de l'art. Possibilité de dommages cachés. Faire appel à un spécialiste qui connaît le protocole lorsqu'il y a présence de moisissures pour faire les travaux afin d'éviter ou du moins minimiser la propagation des spores qui pourraient contaminer tout l'espace environnant.

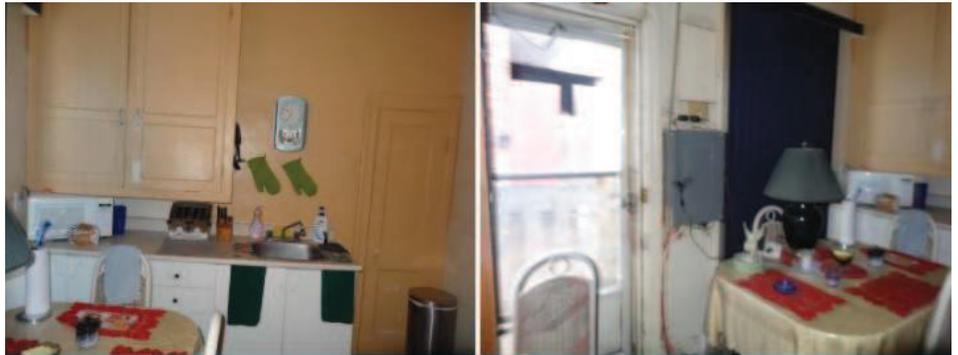
Plancher endommagé.

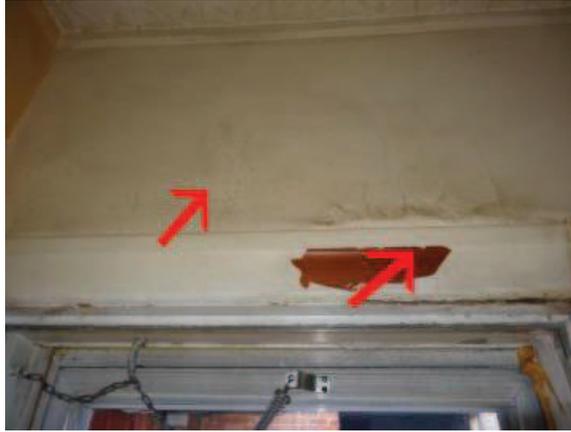
Les murs sont de feuilles de placoplâtre. **Des traces importantes qui semblent être des moisissures ont été observées sur le mur. Il est recommandé de faire appel à microbiologiste pour déterminer s'il s'agit bien de moisissures.**

Humidité sur le mur.

Inspection supplémentaire requise pour déterminer l'étendue de ce qui semble être des moisissures et faire les réparations nécessaires selon les règles de l'art. Faire appel à un spécialiste qui connaît le protocole lorsqu'il y a présence de moisissures pour faire les travaux afin d'éviter ou du moins minimiser la propagation des spores qui pourraient contaminer tout l'espace environnant.

Un détecteur d'humidité a été utilisé pour confirmer la présence d'humidité. Inspection supplémentaire requise pour déterminer la cause de l'humidité et faire les correctifs nécessaires selon les règles de l'art. Une attention particulière devra être apportée lors des travaux au cas où il y aurait des moisissures. Faire appel à un spécialiste qui connaît le protocole lorsqu'il y a présence de moisissures pour faire les travaux afin d'éviter ou du moins minimiser la propagation des spores qui pourraient contaminer tout l'espace environnant.

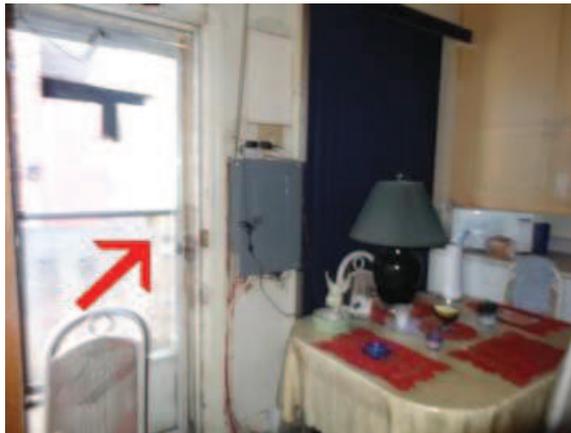
Porte endommagée.

Cadrage de la porte endommagé.

Faire appel à un spécialiste pour réparer le cadrage endommagé.

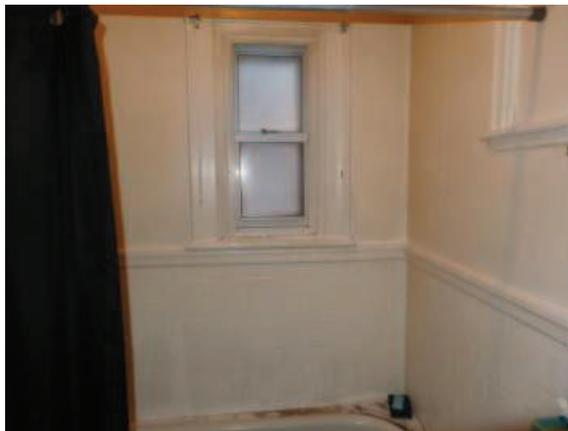
Moisissures observées dans la vanité.

Nettoyer les moisissures tout en prenant les précautions nécessaires. Déterminer la cause des moisissures et faire les réparations nécessaires.

Expertise supplémentaire requise pour déterminer l'étendue des moisissures et faire les réparations nécessaires. Possibilité de dommages cachés. Recommande un expert qui connaît le protocole lorsqu'il y a présence de moisissures pour faire les travaux afin d'éviter ou du moins minimiser la propagation des spores qui pourraient contaminer tout l'espace environnant.

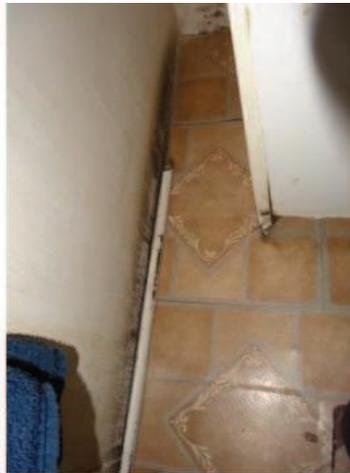
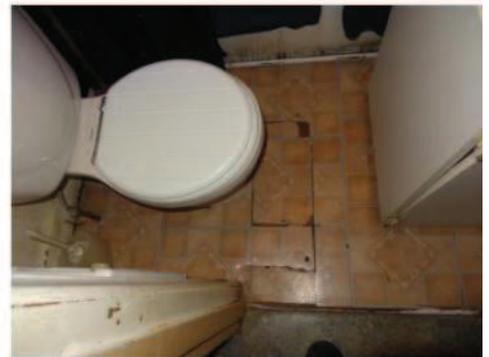
Damage observé sur le plancher
Réparer le plancher endommagé.

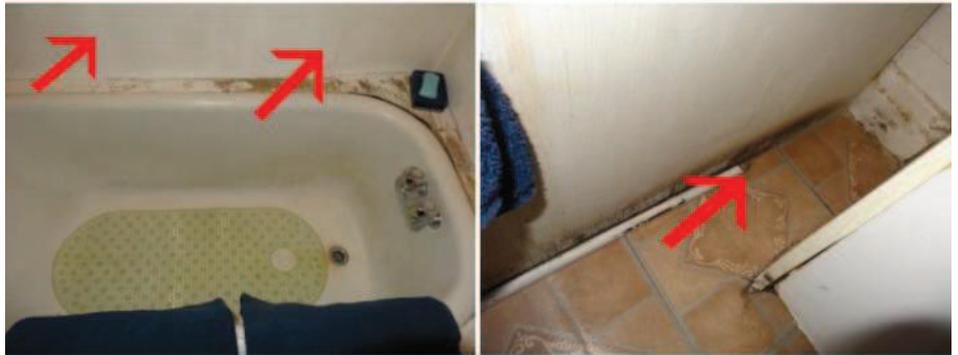
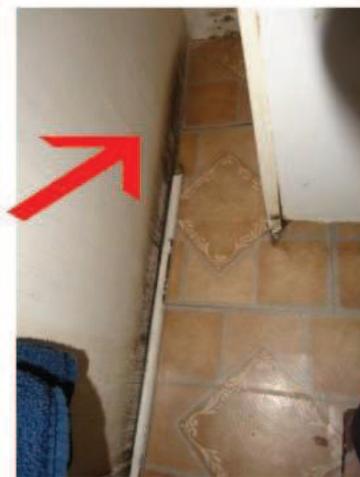
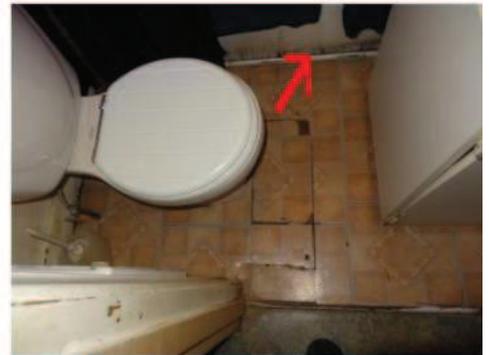
Des traces importantes qui semblent être des moisissures ont été observées sur le mur. La moisissure est un danger pour la santé des occupants. **Il est recommandé de faire appel à microbiologiste pour déterminer s'il s'agit bien de moisissures.**

Expertise supplémentaire requise pour déterminer l'étendue de ce qui semble être des moisissures et faire les réparations nécessaires. Possibilité de dommages cachés.

Recommande un expert qui connaît le protocole lorsqu'il y a présence de moisissures pour faire les travaux afin d'éviter ou du moins minimiser la propagation des spores qui pourraient contaminer tout l'espace environnant.

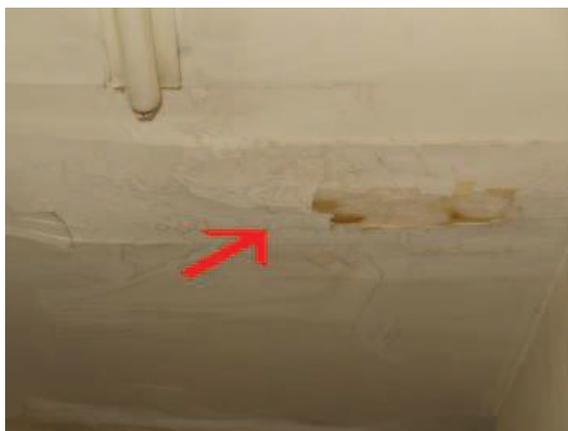
De traces qui semblent être des moisissures ont été observées sur le plafond. La moisissure est un danger pour la santé des occupants. Il est recommandé de faire appel à microbiologiste pour déterminer s'il s'agit bien de moisissures.

Expertise supplémentaire requise pour déterminer l'étendue de ce qui semble être des moisissures et faire les réparations nécessaires. Possibilité de dommages cachés.

Recommande un expert qui connaît le protocole lorsqu'il y a présence de moisissures pour faire les travaux afin d'éviter ou du moins minimiser la propagation des spores qui pourraient contaminer tout l'espace environnant.

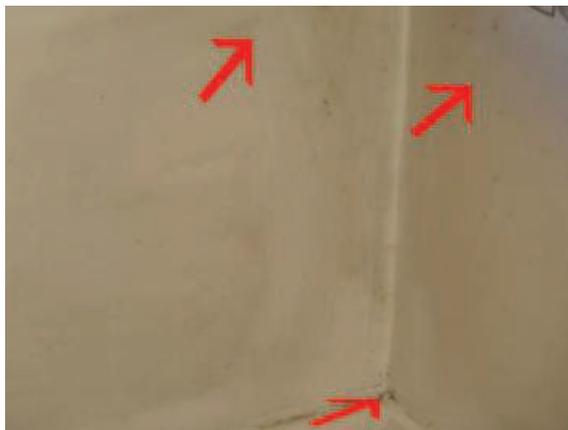
De légères traces qui semblent être des moisissures ont été observées sur le mur. La moisissure est un danger pour la santé des occupants.

Éliminer la source d'humidité et nettoyer ce qui semble être des moisissures sur le mur en prenant les précautions nécessaires. Si les taches réapparaissent, faire appel à un microbiologiste pour déterminer s'il s'agit bien de moisissures. Une expertise sera nécessaire pour déterminer la source d'humidité et des correctifs devront être apportés pour corriger le problème.

Inspection supplémentaire requise pour déterminer l'étendue de ce qui semble être des moisissures et faire les réparations nécessaires selon les règles de l'art. Possibilité de dommages cachés. Faire appel à un spécialiste qui connaît le protocole lorsqu'il y a présence de moisissures pour faire les travaux afin d'éviter ou du moins minimiser la propagation des spores qui pourraient contaminer tout l'espace environnant.

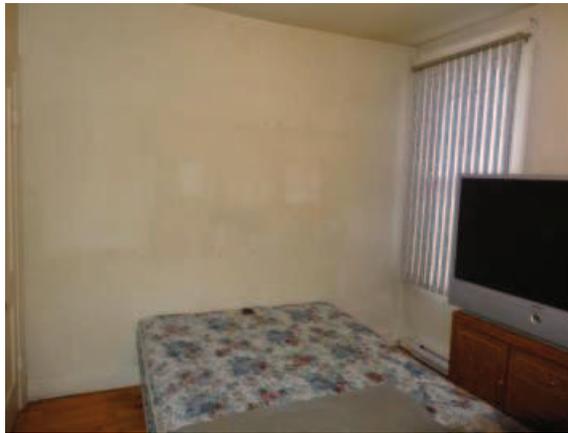
Le plafond est endommagé.

Dommages d'eau ont été observés sur le plafond. Inspection supplémentaire requise pour déterminer la cause de l'humidité et faire les correctifs nécessaires selon les règles de l'art. Une attention particulière devra être apportée lors des travaux au cas où il y aurait des moisissures pour ne pas contaminer l'espace. Faire appel à un spécialiste qui connaît le protocole lorsqu'il y a présence de moisissures pour faire les travaux afin d'éviter ou du moins minimiser la propagation des spores qui pourraient contaminer tout l'espace environnant.

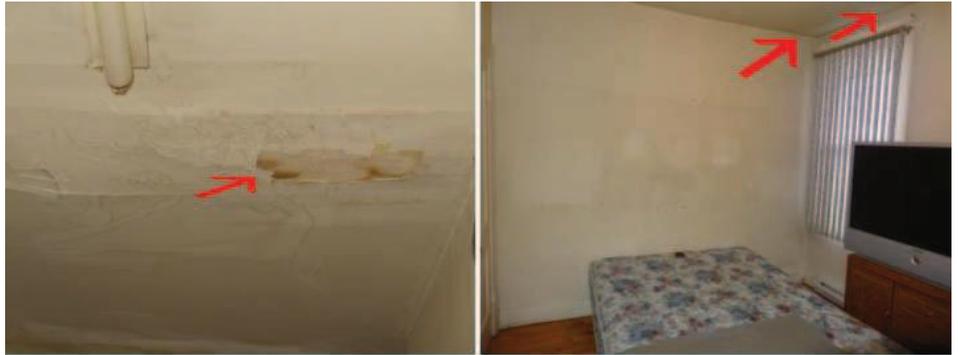
Le mur est endommagé.

De légères traces qui semblent être des moisissures ont été observées sur le mur. La moisissure est un danger pour la santé des occupants.

Éliminer la source d'humidité et nettoyer ce qui semble être des moisissures sur le mur en prenant les précautions nécessaires. Si les taches réapparaissent, faire appel à un microbiologiste pour déterminer s'il s'agit bien de moisissures. Une expertise sera nécessaire pour déterminer la source d'humidité et des correctifs devront être apportés pour corriger le problème.

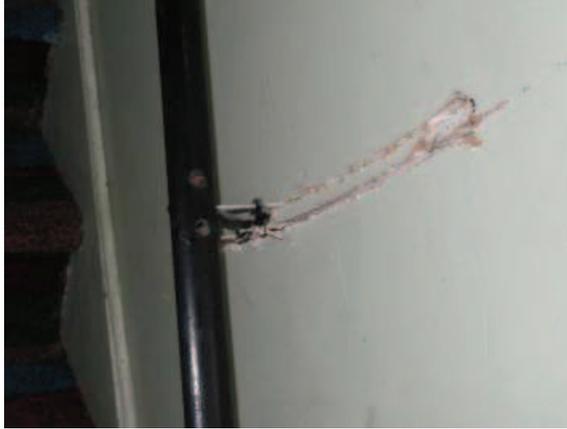
La main courante est mal fixée.

Escalier mal éclairé.

Faire appel à un électricien pour améliorer l'éclairage de l'escalier. L'éclairage doit se contrôler du haut et du bas de l'escalier.

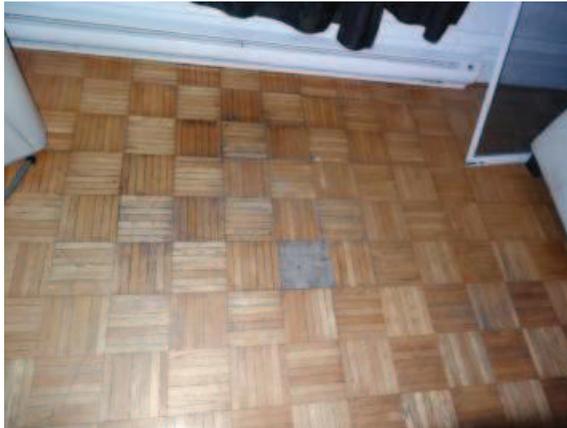
Plancher égratigné. Les égratignures semblent avoir été causées par un chien.

Le plancher est usé.

Budgéter pour sabler et vernir le plancher de bois.

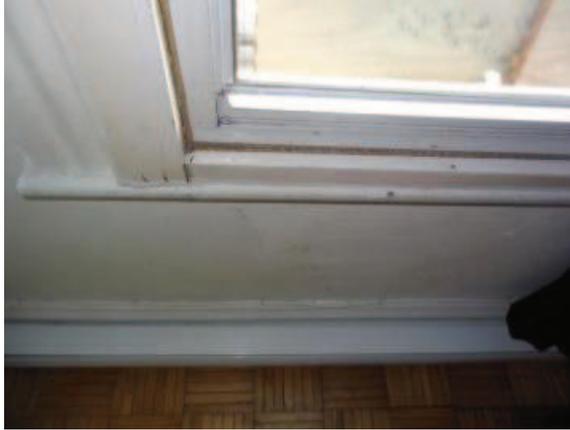
Le mur est endommagé.

Faire appel à un spécialiste pour réparer le mur endommagé.

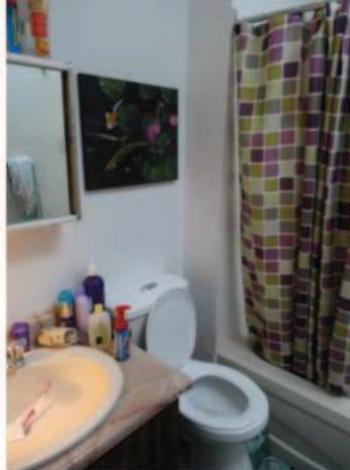
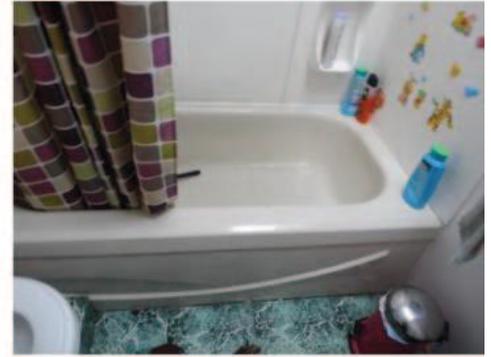
Domage observé sur le plancher
Réparer le plancher endommagé.

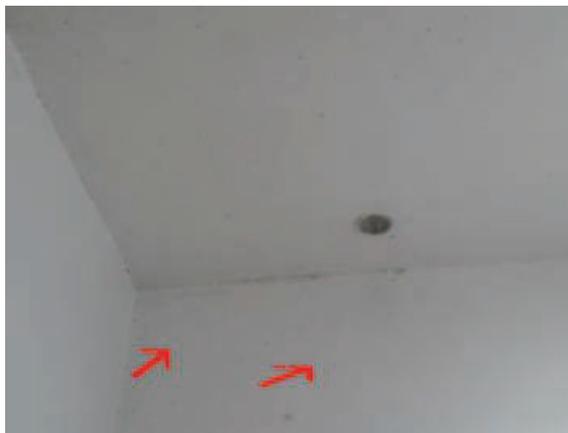
Des traces importantes qui semblent être des moisissures ont été observées sur le mur. La moisissure est un danger pour la santé des occupants. **Il est recommandé de faire appel à microbiologiste pour déterminer s'il s'agit bien de moisissures.**

Expertise supplémentaire requise pour déterminer l'étendue de ce qui semble être des moisissures et faire les réparations nécessaires. Possibilité de dommages cachés.

Recommande un expert qui connaît le protocole lorsqu'il y a présence de moisissures pour faire les travaux afin d'éviter ou du moins minimiser la propagation des spores qui pourraient contaminer tout l'espace environnant.

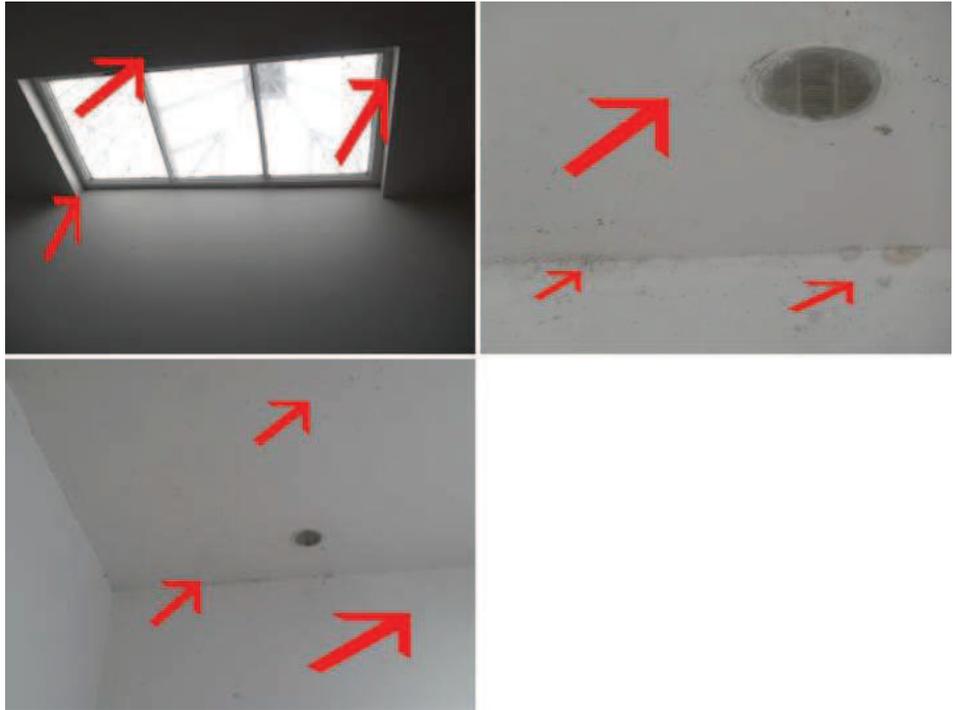
De traces qui semblent être des moisissures ont été observées sur le plafond. La moisissure est un danger pour la santé des occupants. **Il est recommandé de faire appel à microbiologiste pour déterminer s'il s'agit bien de moisissures.**

Expertise supplémentaire requise pour déterminer l'étendue de ce qui semble être des moisissures et faire les réparations nécessaires. Possibilité de dommages cachés.

Recommande un expert qui connaît le protocole lorsqu'il y a présence de moisissures pour faire

les travaux afin d'éviter ou du moins minimiser la propagation des spores qui pourraient contaminer tout l'espace environnant.

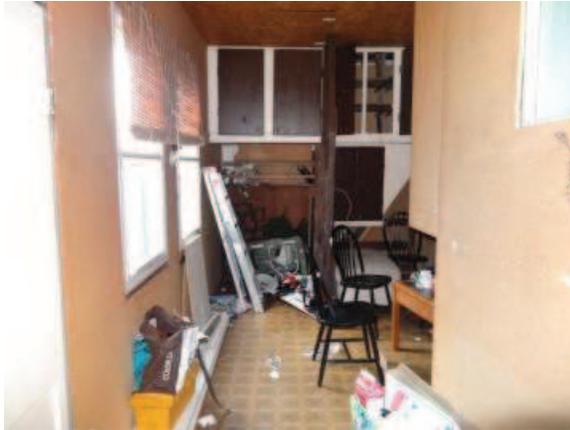
Dompage observé sur le plancher

Réparer le plancher endommagé.

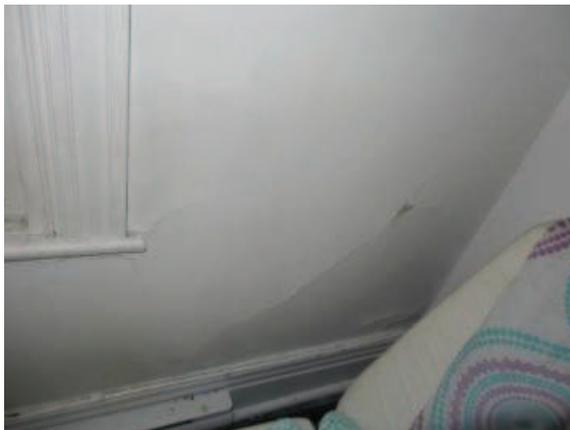
MURS

Le mur est endommagé.
Faire appel à un spécialiste pour réparer le mur endommagé.

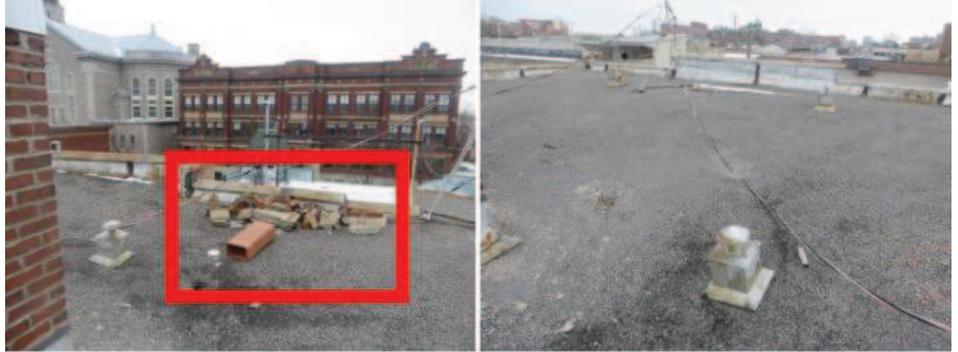
Le gravier qui recouvre la toiture ne permet pas de voir l'état des multicouches de papier goudron et goudron.

Débris sur la toiture faire le ménage des objets sur la toiture.

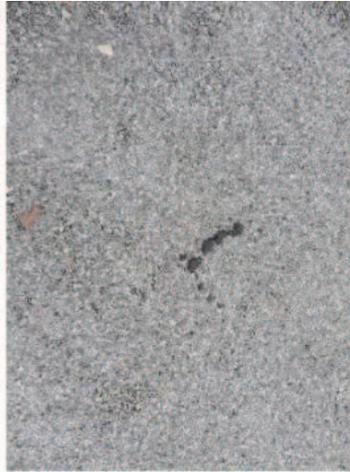
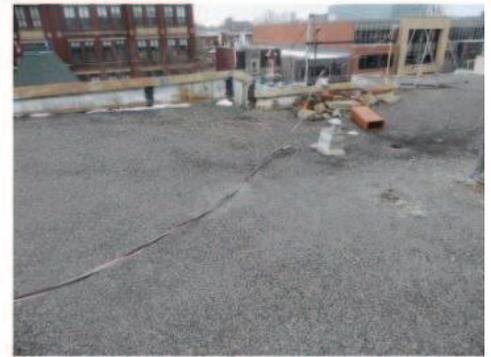
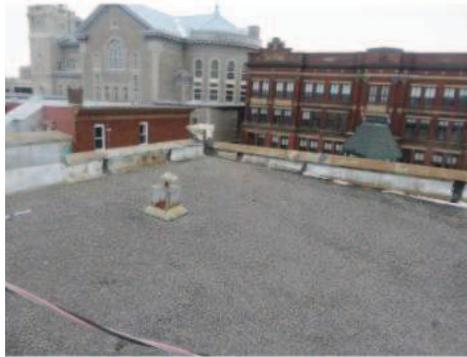
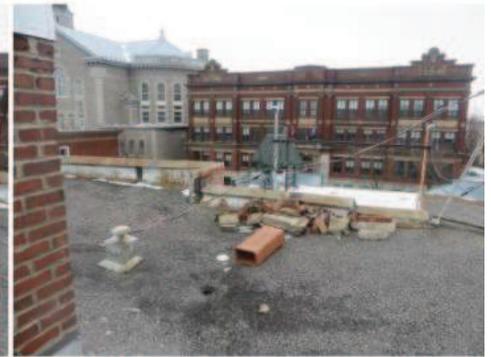
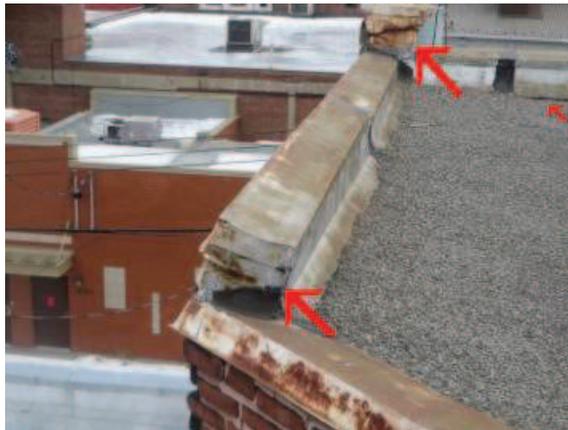
Une section de la toiture semble affaissée.

Inspection supplémentaire requise pour évaluer l'affaissement de la toiture et faire les réparations nécessaires.

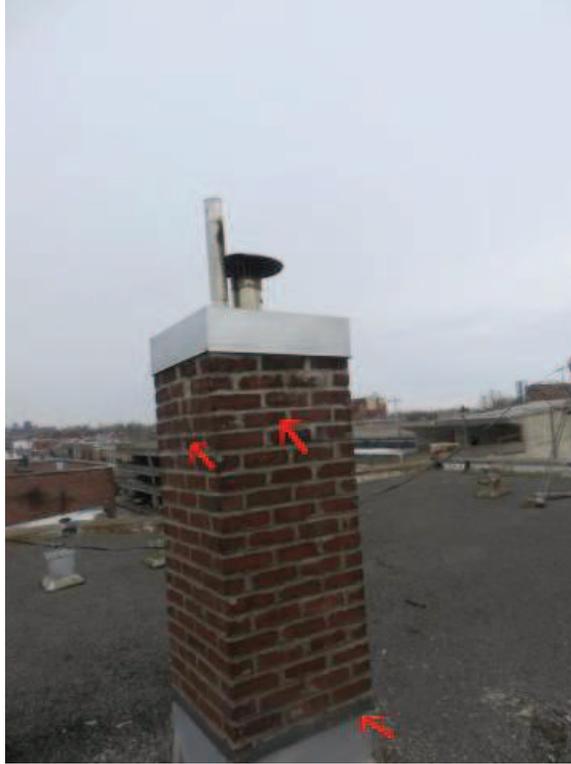
Le joint du solin de cheminée est ouvert.

Faire appel à un expert pour sceller le solin ouvert de la cheminée.

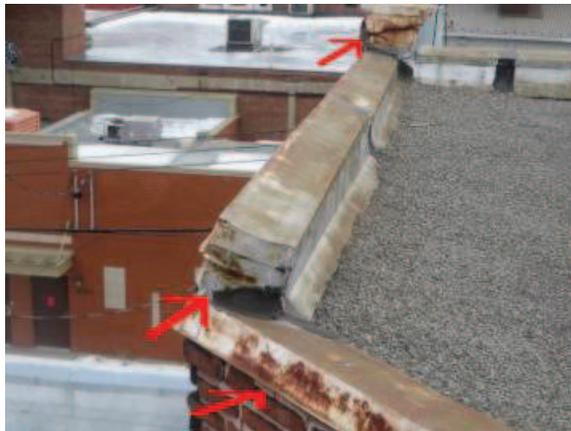
Le solin du mur parapet est endommagé. le parapet est très endommagé expertise immédiate du parapet risque de chute de briques

Solin du mur parapet est mal fixé.

Faire appel à un expert pour réparer ou remplacer le solin du mur parapet.

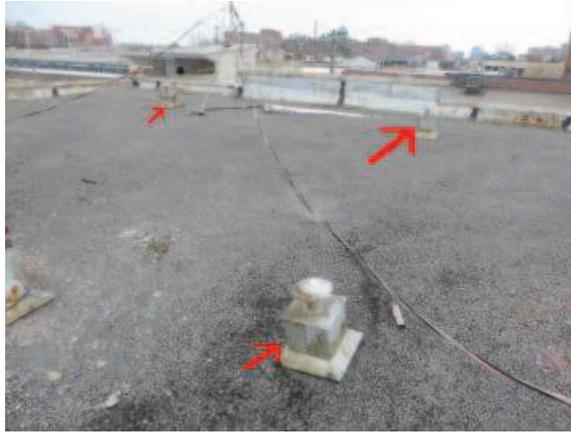
ÉVENT D'ÉGOUT / MÂT ET CONDUIT ÉLECTRIQUE

Le calfeutrage du solin de l'évent est endommagé.

Faire appel à un expert pour réparer le calfeutrage du solin de l'évent.

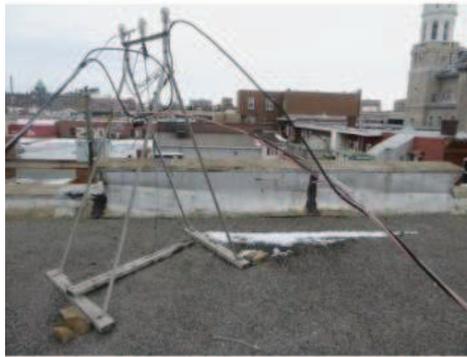
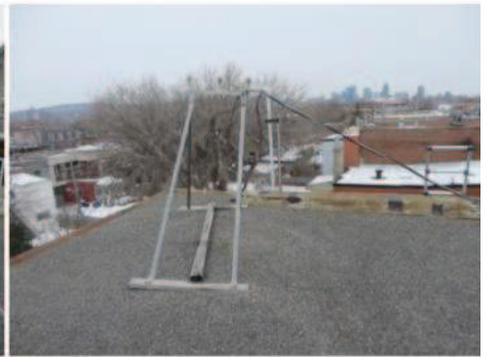
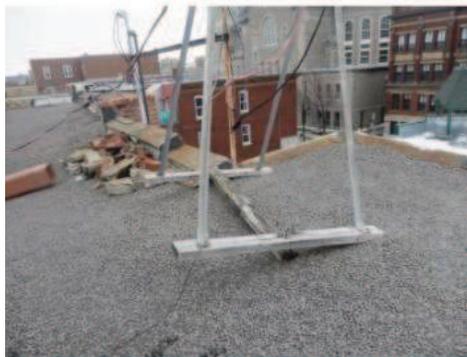
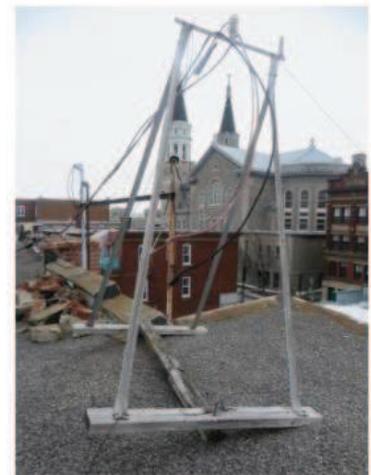
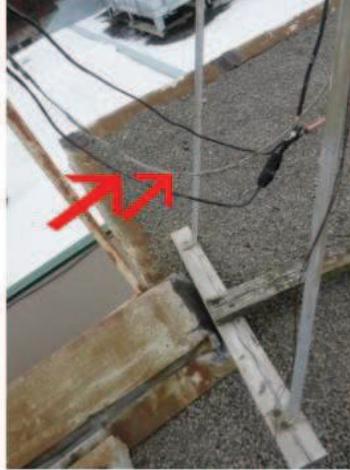
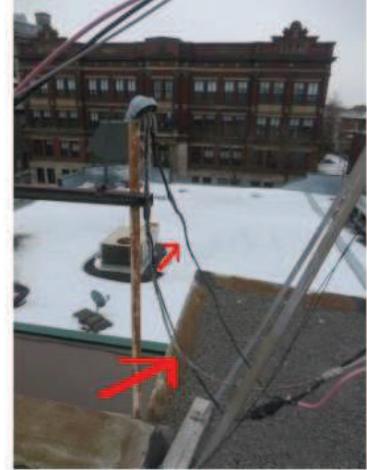
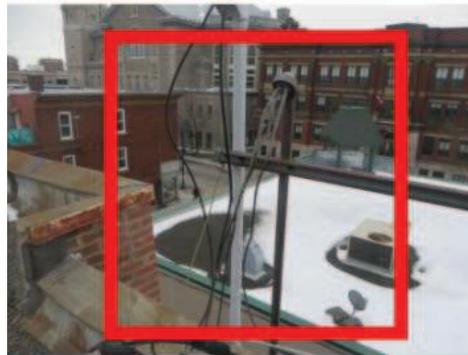
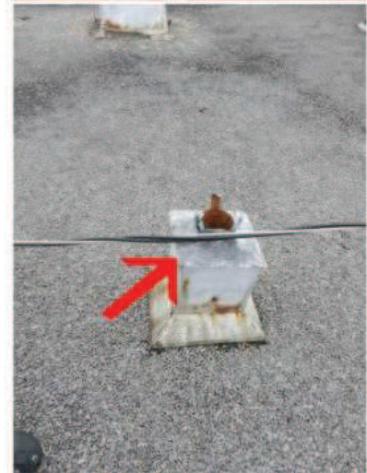
TOURELLE

Réparation immédiate des tourelles mal fixées fil électrique en contact avec le toit fil électriques très endommagés risque d'incendie réparation immédiatement des fils et des tourelles.

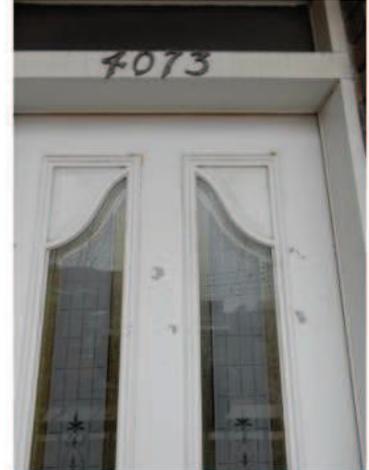
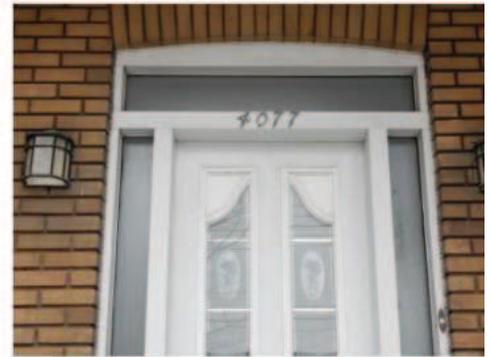
Certaines portes extérieures sont vieilles et ont atteint la fin de leur vie utile. Budgéter pour remplacer les vieilles portes par des portes avec une meilleure efficacité énergétique, **La porte est endommagée.**

Le calfeutrage des portes est vieux . Les ouvertures causées par les fissures sont propices aux infiltrations d'eau, d'air et insectes dans les murs.

Faire appel à un spécialiste pour refaire le calfeutrage des portes.

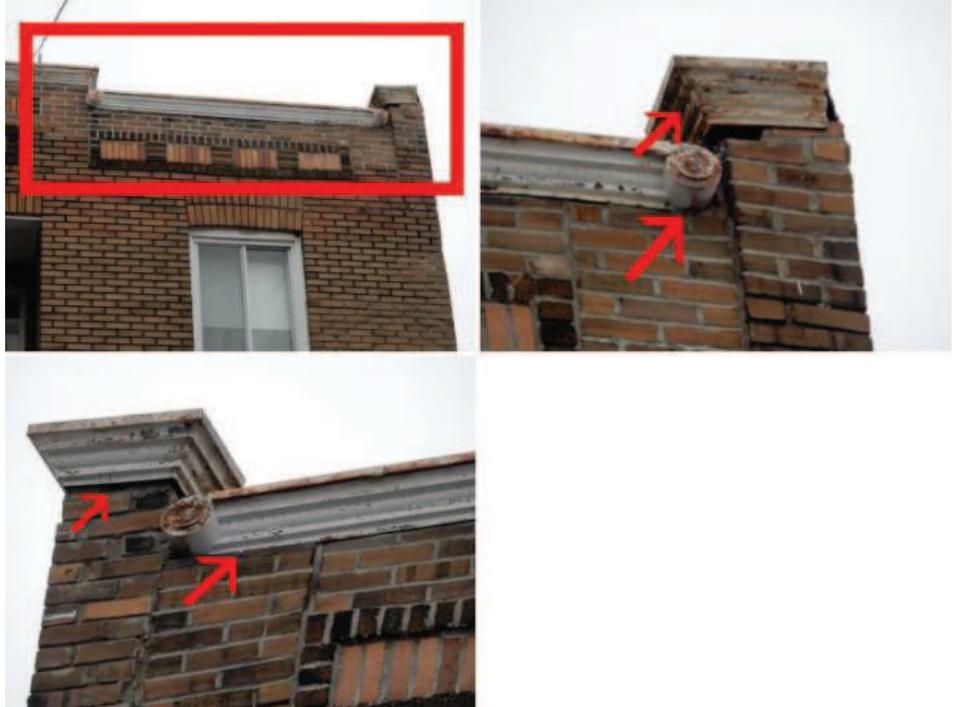
Les fascias mal fixées.

Faire appel à un spécialiste pour réparer ou remplacer les fascias mal fixées.

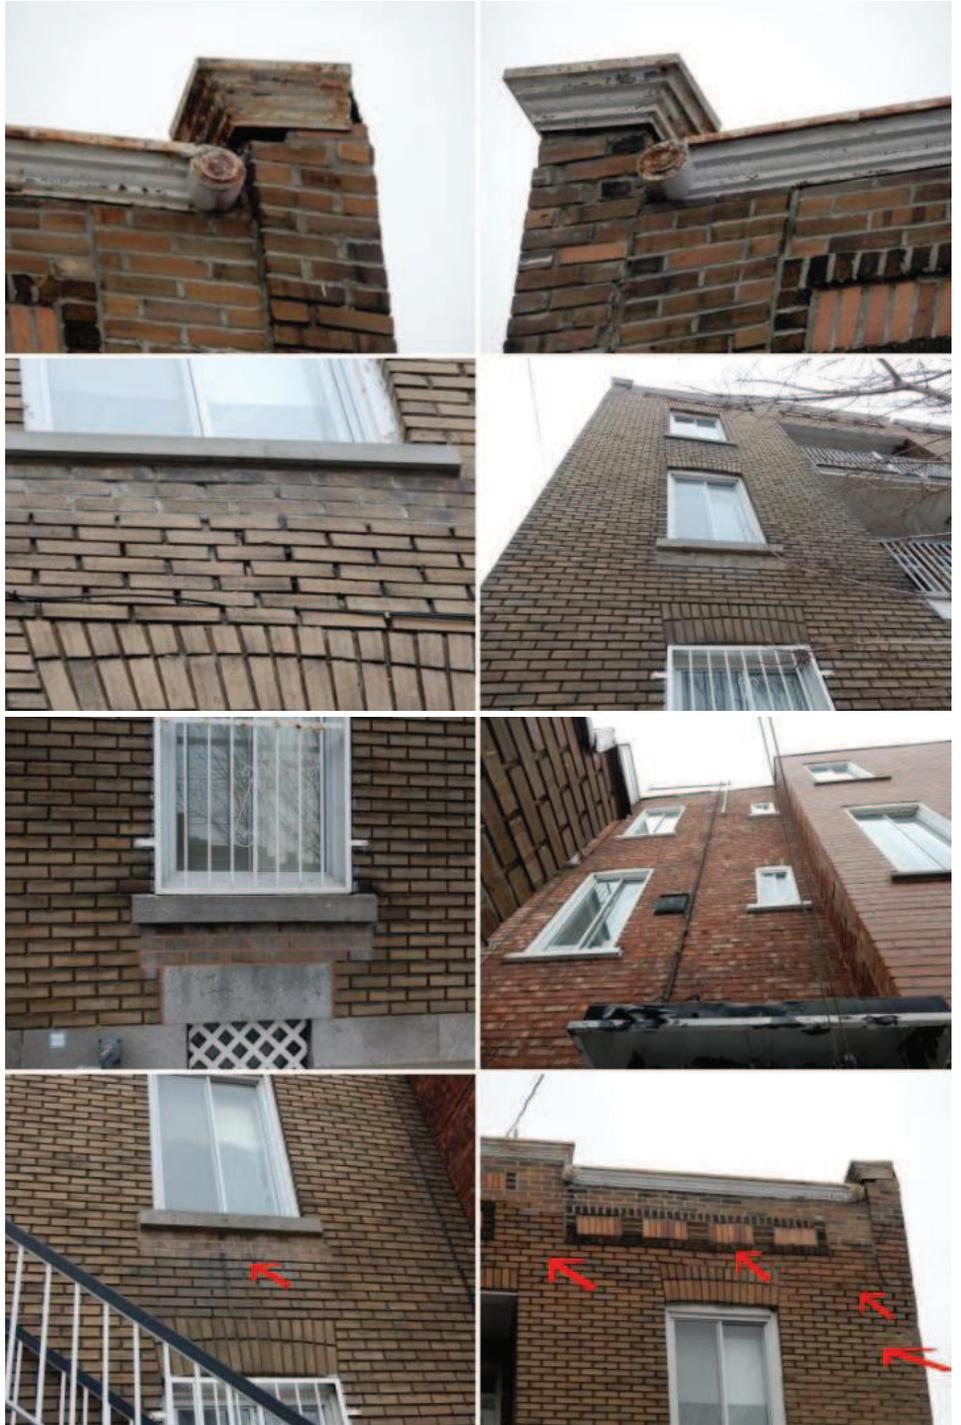
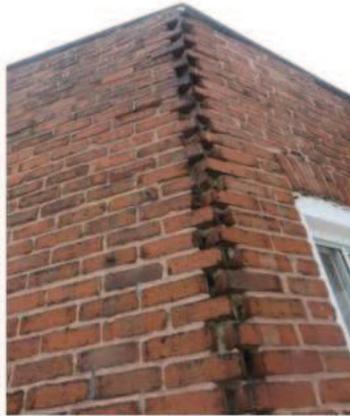
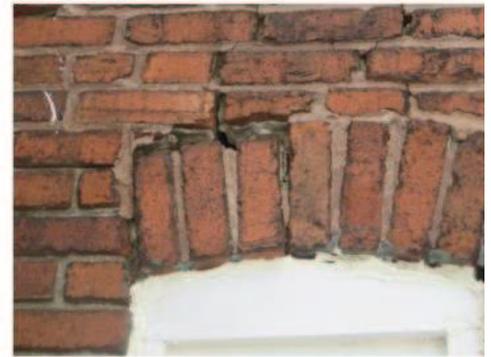
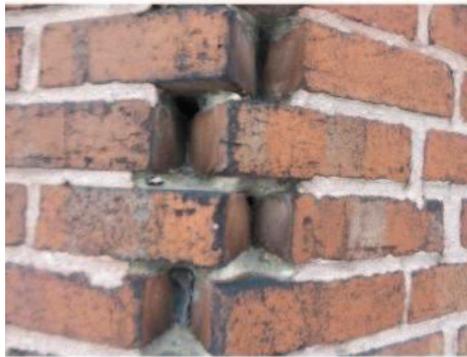
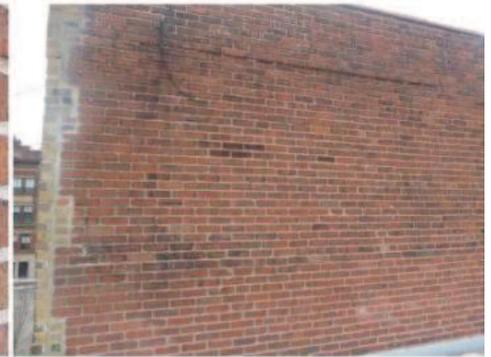
L'appui (allège) **de la fenêtre est endommagé.** . Il est probable que le dommage soit causé de l'action du gel (suite à une absorption d'eau par le matériau), **Faire appel à un maçon réparer ou remplacer l'appui (allège) de fenêtre endommagée.**

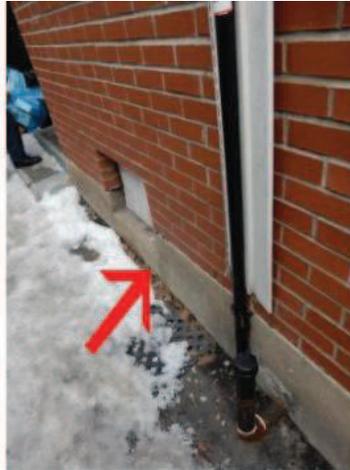
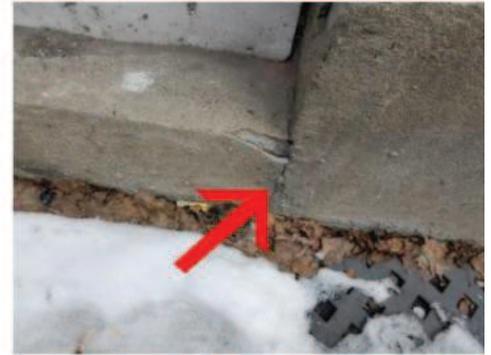
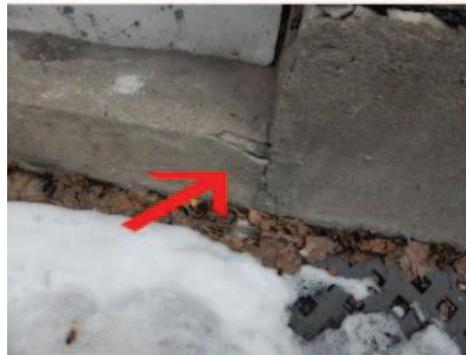
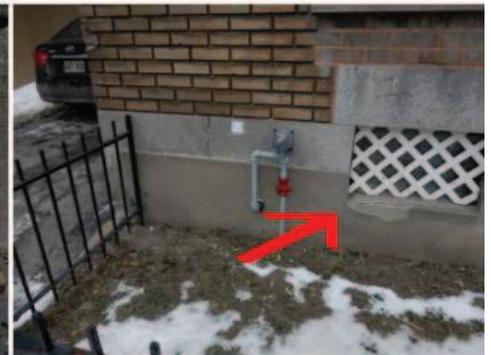
Crépi est endommagé à certains endroits. Le crépi sert à protéger le béton de la fondation et est aussi pour un aspect d'ordre esthétique

Faire appel à un spécialiste pour réparer ou refaire le crépi endommagé.

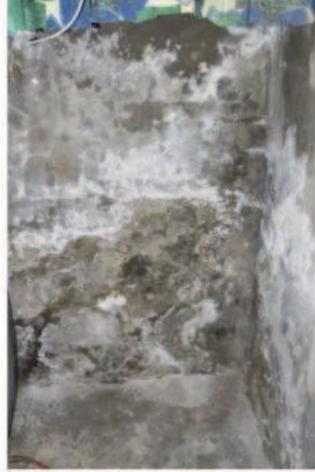
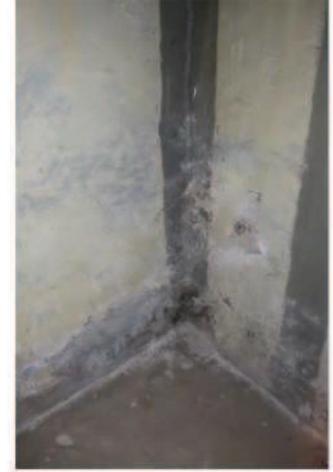
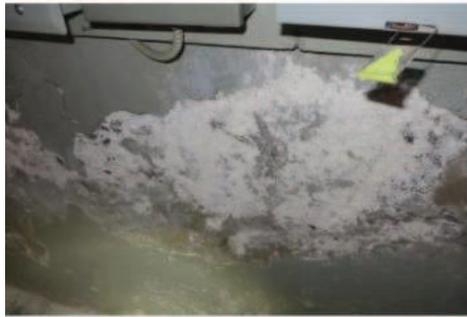
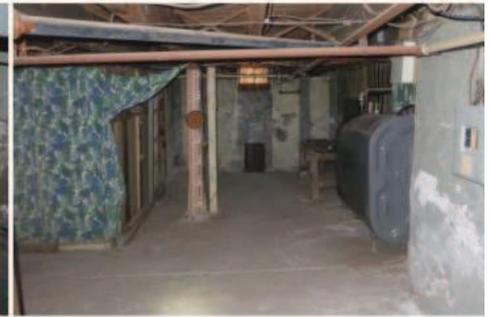
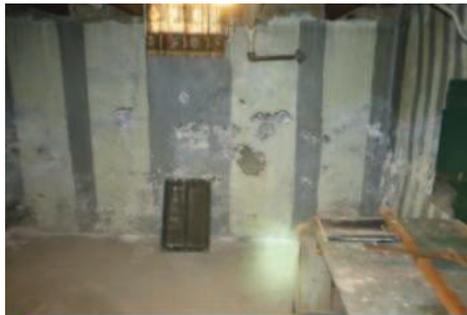
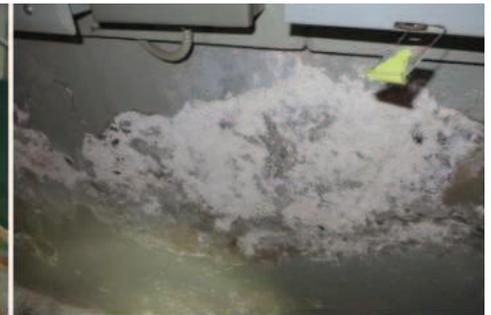
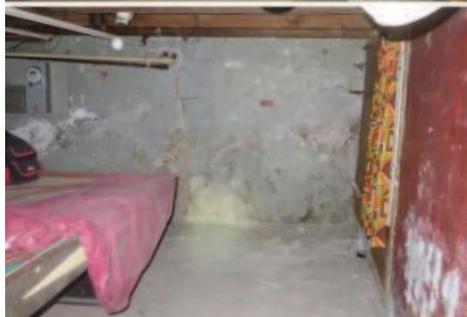
L'efflorescence (dépôt de minéraux sur la surface) est un phénomène provoqué par un béton chargé d'eau, rejetant l'humidité dans l'air ambiant du sous-sol. Cela peut contribuer à des excès d'humidité dommageables. L'efflorescence témoigne souvent d'un manque d'étanchéité de l'hydrofuge appliqué du côté extérieur des fondations ou d'une déféctuosité du drainage des fondations (ex. position incorrecte du drain perforé, obstruction partielle ou totale du conduit, ou absence de drain, etc.), ce qui occasionne une absorption anormale de l'eau souterraine par le béton.

L'inspecteur ne peut se prononcer avec exactitude sur cette condition, car seul un sondage du côté extérieur (excavation partielle) pourrait nous informer sur la qualité du drainage des fondations. Inspection supplémentaire par un spécialiste requise et ce avant la fin du délai d'acceptation de votre offre d'achat.

Expertise supplémentaire requise pour évaluer les dommages causés par l'effritement. Faire les réparations selon les règles de l'art.

Expertise supplémentaire de la fondation requise avant la fin du délai d'acceptation de votre offre d'achat afin de déterminer sa condition, vos options et les coûts de réparations.

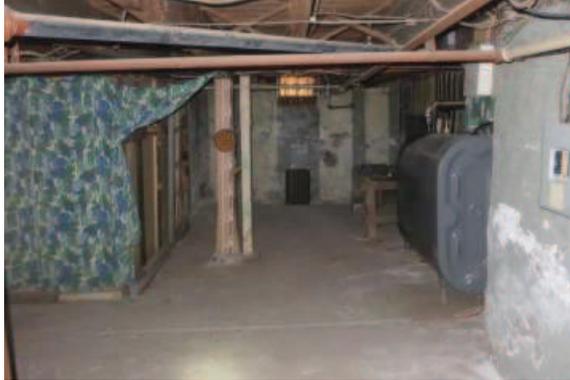
SOUS-SOL

Une odeur forte d'humidité était présente dans l'air au moment de l'inspection au sous-sol **Inspection supplémentaire requise avant la fin de votre délais d'acceptation de votre offre d'achat afin de déterminer plus précisément l'étendue du problème, la condition, vos options et les coûts de réparations. Possibilité de moisissures cachées.**

Recommande de faire appel à un spécialiste en qualité d'air afin de procéder à une analyse de l'air pour déterminer s'il y a contamination et, si oui, connaître les étapes à suivre pour décontaminer et/ou nettoyer l'espace et apporter les correctifs nécessaire pour éliminer le problème d'humidité.

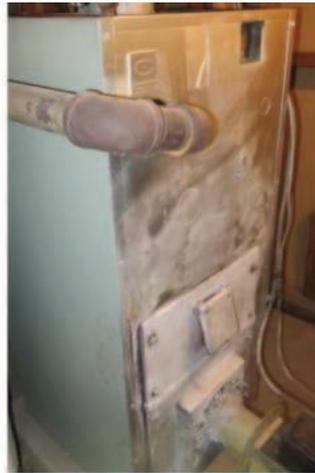
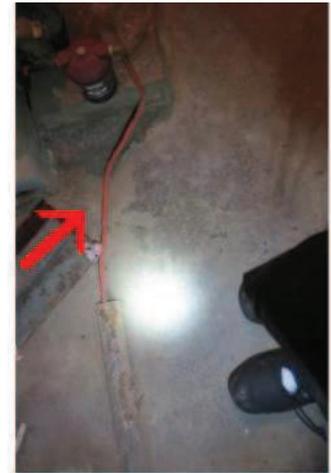
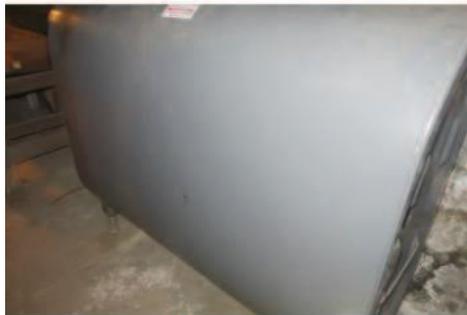
TYPE DE SYSTÈME DE CHAUFFAGE

Chaudière à eau chaude à l'huile.
Réservoir de métal age non disponible avec conduit de mazout en cuivre situé en surface.
Inspection de tout le système de chauffage au mazout nécessaire.

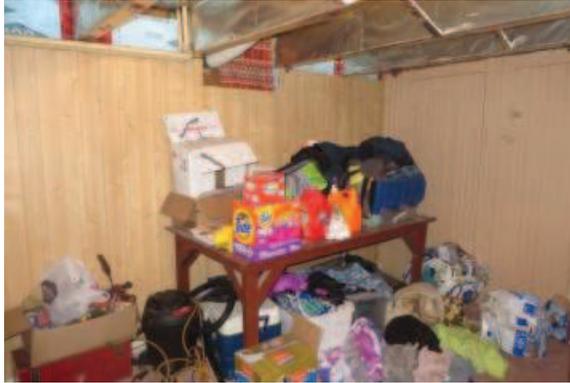
SALLE DE RANGEMENT

La condition générale de la pièce est mauvaise. Voir les recommandations contenues dans le rapport.

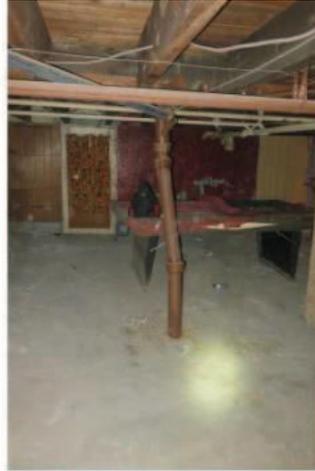
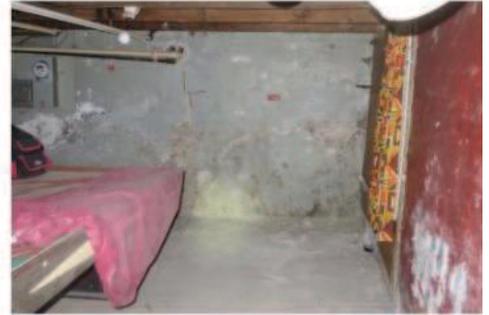
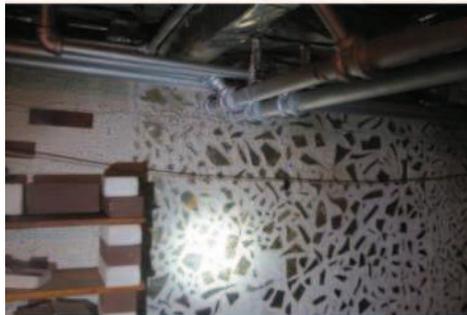
MURS

Des traces qui semblent être des moisissures ont été observées sur le mur. La moisissure est un danger pour la santé des occupants. **Faire appel à un microbiologiste pour déterminer s'il s'agit bien de moisissures.**

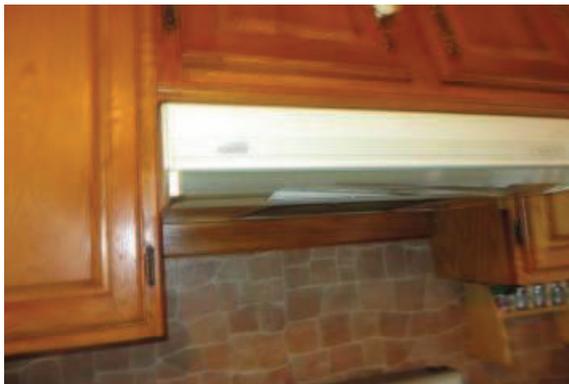
La hotte est vieille et peu efficace.

Budgéter pour remplacer la hotte de cuisine.

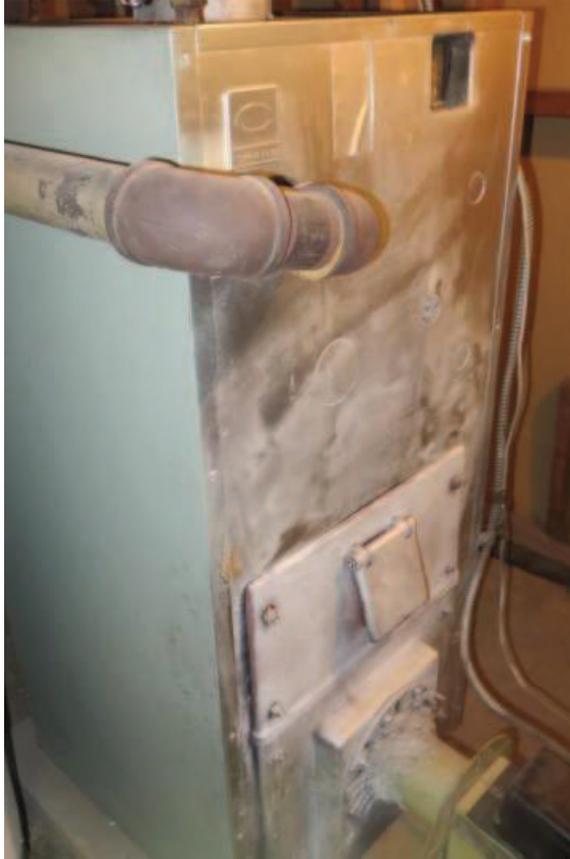
FOURNAISE

Fournaise est vieille. La durée de vie moyenne d'une fournaise est de 25 ans.
Budgeter pour remplacer la vieille fournaise.

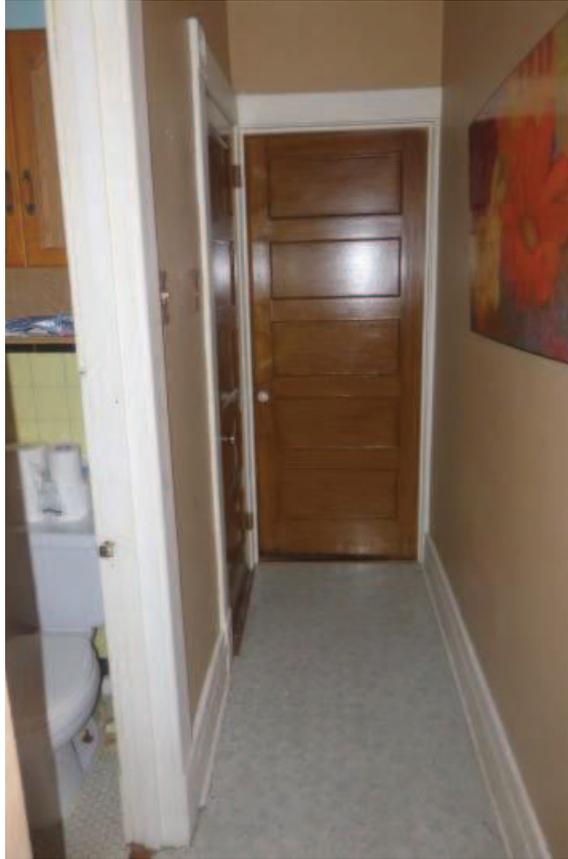
Une pente prononcée observée sur le plancher. Ceci peut être causé par un problème structurel.

Expertise supplémentaire requise par un expert pour déterminer la cause et faire les réparations requises.

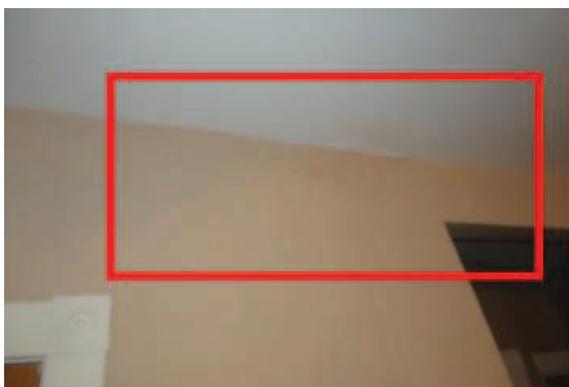
Humidité élevée détectée sur le plafond.

Un détecteur d'humidité a été utilisé pour confirmer la présence d'humidité. **Inspection supplémentaire requise pour déterminer la cause de l'humidité et faire les correctifs nécessaires selon les règles de l'art. Une attention particulière devra être apportée lors des travaux au cas où il y aurait des moisissures. Faire appel à un spécialiste qui connaît le protocole lorsqu'il y a présence de moisissures pour faire les travaux afin d'éviter ou du moins minimiser la propagation des spores qui pourraient contaminer tout l'espace environnant.**

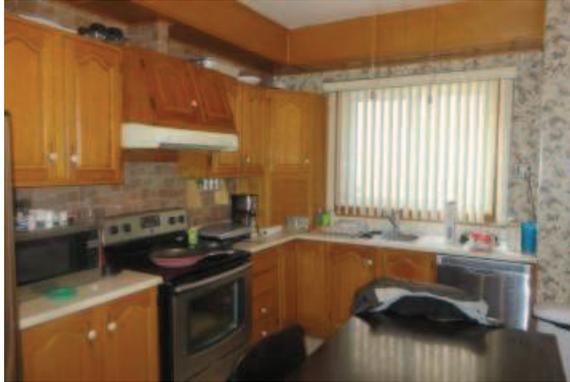
Des traces qui semblent être des moisissures ont été observées dans l'armoire.

Faire appel à un spécialiste pour nettoyer les traces qui semblent être des moisissures tout en prenant les précautions nécessaires. Déterminer la cause des moisissures et faire les réparations nécessaires.
