Inspection Pré-Achat
Préparé exclusivement pour:
Les Placements Robert Bellemare.

4053-55 Rue Éthel, Montreal.

Préparé par:
9222-7156 Québec Inc.
f.a.s.r.s Inspection Stéphane Méridith
Votre inspecteur: Stéphane Méridith
Membre AIBQ #20836
191 Rue Lavallée, Saint-Philippe-de-Laprairie,
J0L 2K0, QC

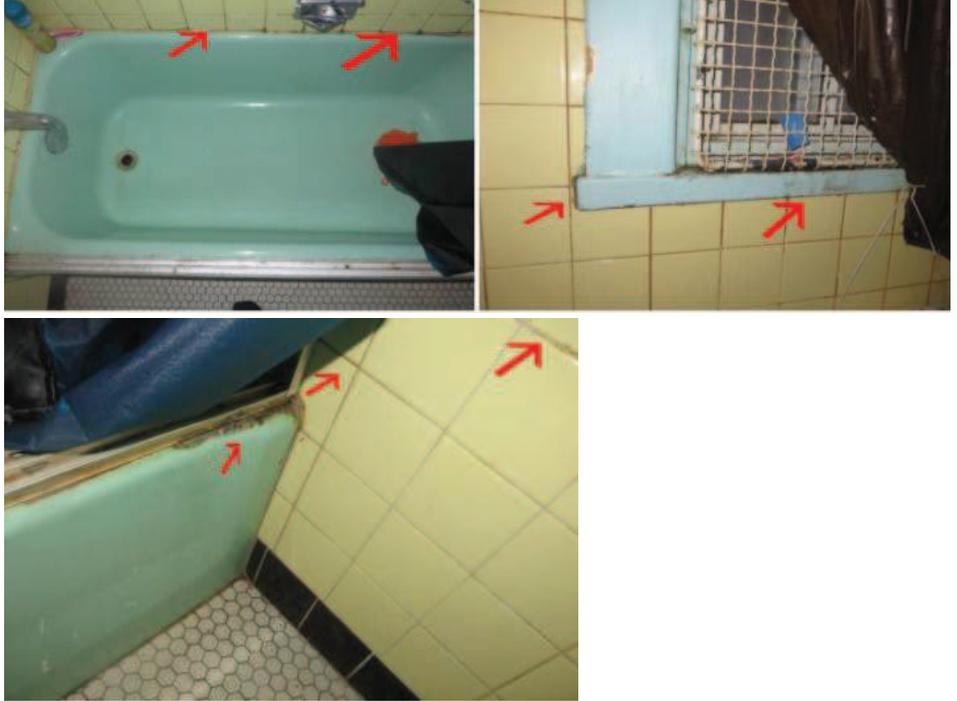
Domage d'eau observé sur le mur. .

Des traces importantes qui semblent être des moisissures ont été observées sur le mur.
La moisissure est un danger pour la santé des occupants. **Il est recommandé de faire appel à**

microbiologiste pour déterminer s'il s'agit bien de moisissures.

Expertise supplémentaire requise pour déterminer l'origine de l'infiltration d'eau et faire les correctifs nécessaires. Une attention particulière devra être apportée lors des travaux au cas où 'il y aurait des moisissures pour ne pas contaminer l'espace. Recommande un expert qui connaît le protocole lorsqu'il y a présence de moisissures pour faire les travaux afin d'éviter ou du moins minimiser la propagation des spores qui pourraient contaminer tout l'espace environnant.

Expertise supplémentaire requise pour déterminer l'étendue de ce qui semble être des moisissures et faire les réparations nécessaires. Possibilité de dommages cachés.

Recommande un expert qui connaît le protocole lorsqu'il y a présence de moisissures pour faire les travaux afin d'éviter ou du moins minimiser la propagation des spores qui pourraient contaminer tout l'espace environnant.

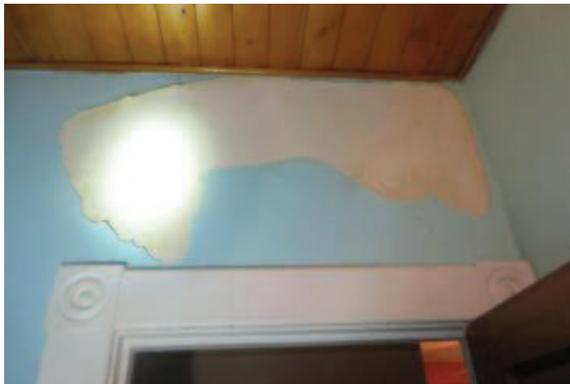
La peinture du mur est écaillée.

Faire appel à un spécialiste pour refaire la peinture du mur.

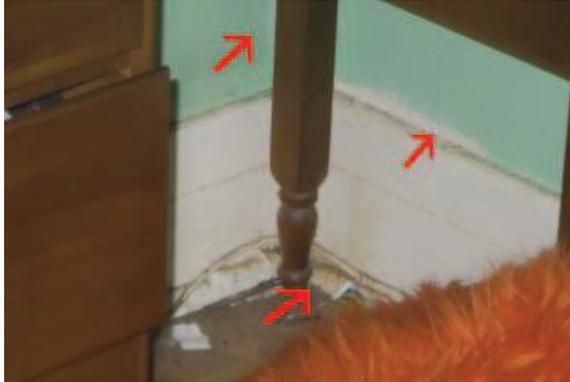
Des traces importantes qui semblent être des moisissures ont été observées sur le mur. La moisissure est un danger pour la santé des occupants. Il est recommandé de faire appel à microbiologiste pour déterminer s'il s'agit bien de moisissures.

Expertise supplémentaire requise pour déterminer l'étendue de ce qui semble être des

moisissures et faire les réparations nécessaires. Possibilité de dommages cachés. Recommande un expert qui connaît le protocole lorsqu'il y a présence de moisissures pour faire les travaux afin d'éviter ou du moins minimiser la propagation des spores qui pourraient contaminer tout l'espace environnant.

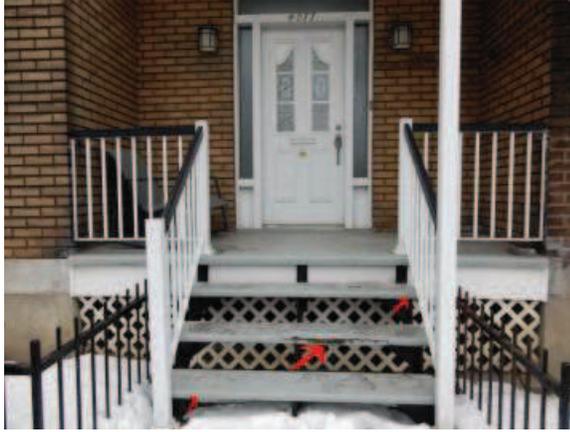
Au moins une fissure a été observée sur les marches du balcon. Ces fissures sont souvent le résultat de dommage au contreplaqué causé par une infiltration d'eau.

Faire appel à un spécialiste pour sceller toute fissure sur les marches
Budgéter pour remplacer les marches.

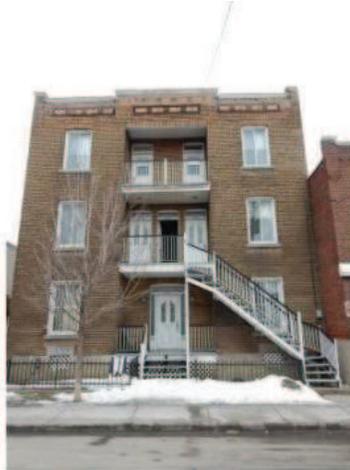
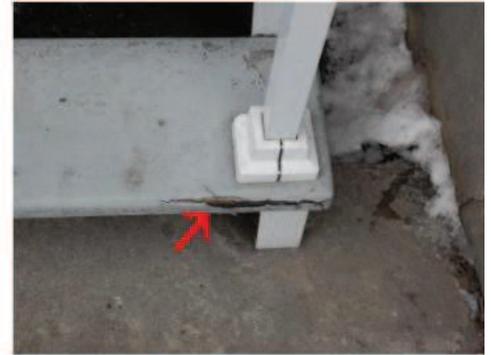
Il y a quelques marches à remplacer.

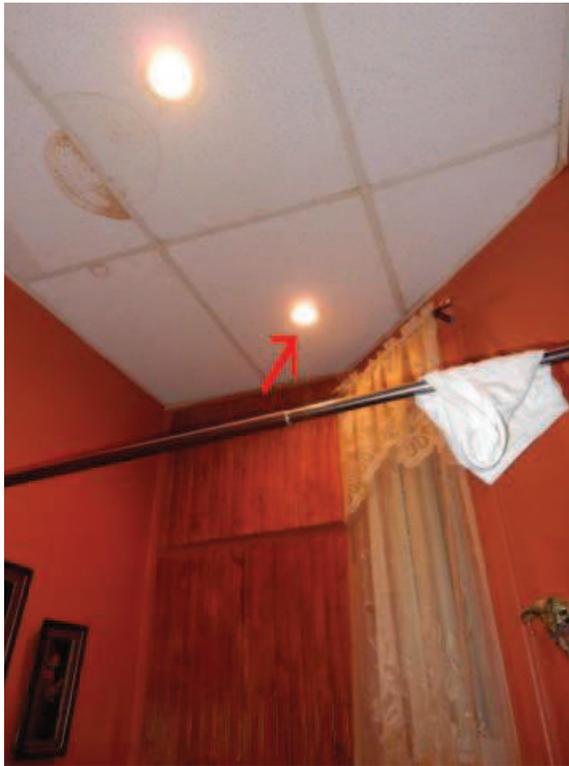
Luminaire installé dans la cabine de douche non sécuritaire. Les luminaires de douches doivent être protégés des aspersion d'eau et conçus pour cet usage.

Faire appel à un électricien pour installer un luminaire adéquat pour installation dans une douche.

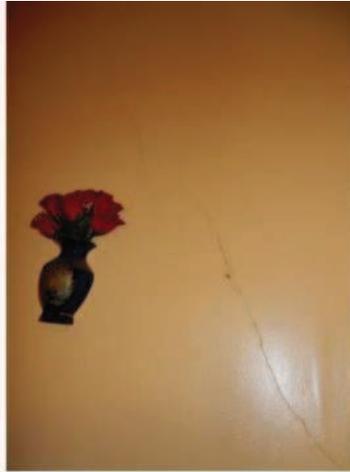
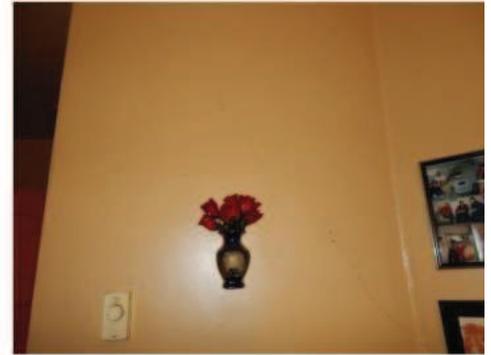
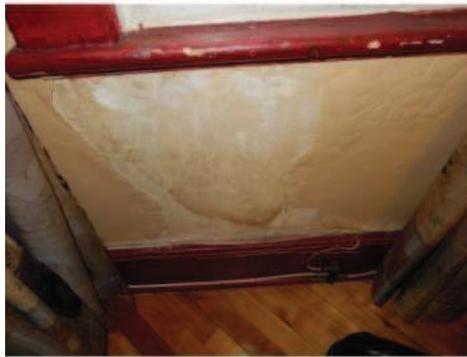
Dommmages d'eau observés sur le mur.

Fissure importante observée sur le mur de gypse.

Des traces qui semblent être des moisissures ont été observées sur le mur. La moisissure est un danger pour la santé des occupants. **Faire appel à microbiologiste pour déterminer s'il s'agit bien de moisissures.**

Inspection supplémentaire requise pour déterminer la cause de l'humidité et faire les correctifs nécessaires selon les règles de l'art. Une attention particulière devra être apportée lors des travaux au cas où il y aurait des moisissures pour ne pas contaminer l'espace. Faire appel à un spécialiste qui connaît le protocole lorsqu'il y a présence de moisissures pour faire les travaux afin d'éviter ou du moins minimiser la propagation des spores qui pourraient contaminer tout l'espace environnant.

Expertise supplémentaire requise pour déterminer la cause des fissures et réparer selon les règles de l'art.

Inspection supplémentaire requise pour déterminer l'étendue de ce qui semble être des moisissures et faire les réparations nécessaires selon les règles de l'art. Possibilité de dommages cachés. Faire appel à un spécialiste qui connaît le protocole lorsqu'il y a présence de moisissures pour faire les travaux afin d'éviter ou du moins minimiser la propagation des spores qui pourraient contaminer tout l'espace environnant.

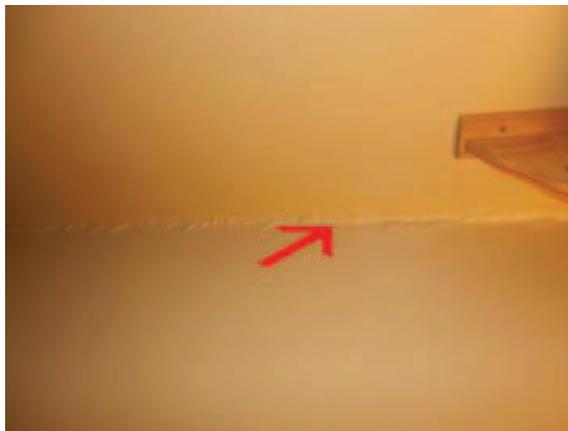
Domages d'eau ont été observés sur le plafond. Inspection supplémentaire requise pour déterminer la cause de l'humidité et faire les correctifs nécessaires selon les règles de l'art. Une attention particulière devra être apportée lors des travaux au cas où il y aurait des moisissures pour ne pas contaminer l'espace. Faire appel à un spécialiste qui connaît le protocole lorsqu'il y a présence de moisissures pour faire les travaux afin d'éviter ou du moins minimiser la propagation des spores qui pourraient contaminer tout l'espace environnant.

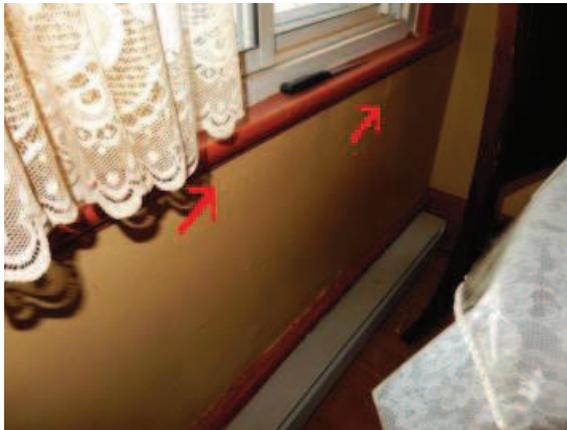
Mur endommagé.

Faire appel à un spécialiste pour réparer le mur endommagé.

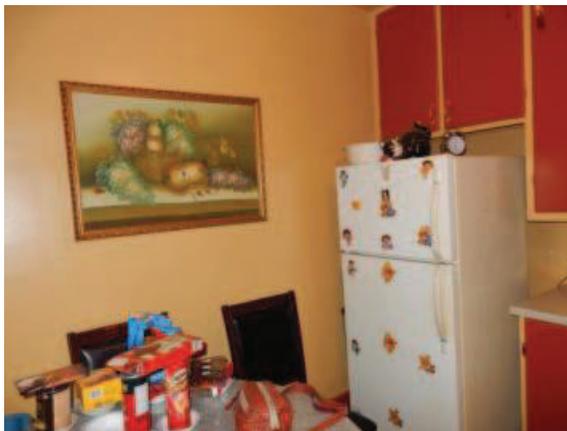
Les armoires et comptoirs de cuisine sont désuets.

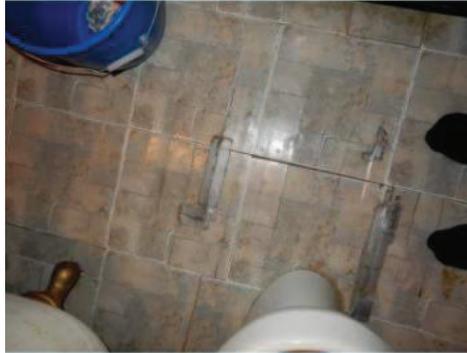
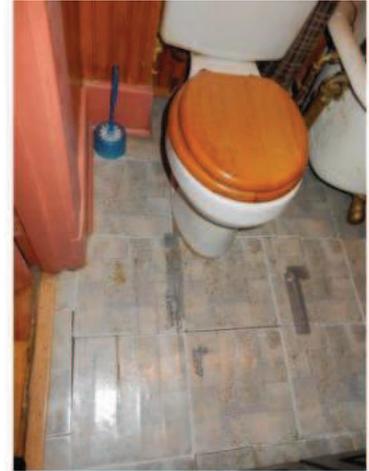
Domage observé sur le plancher
Réparer le plancher endommagé.

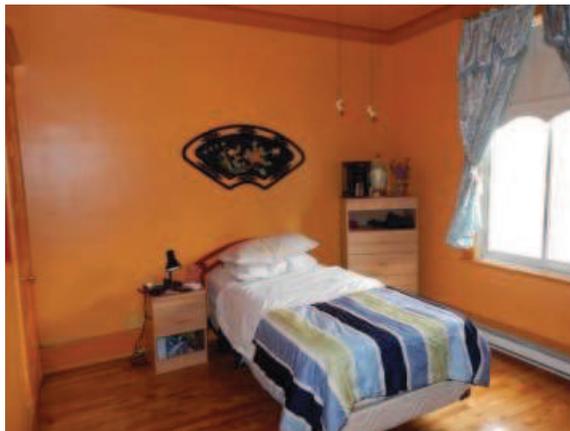
PLANCHERS

Une légère pente observée sur le plancher.

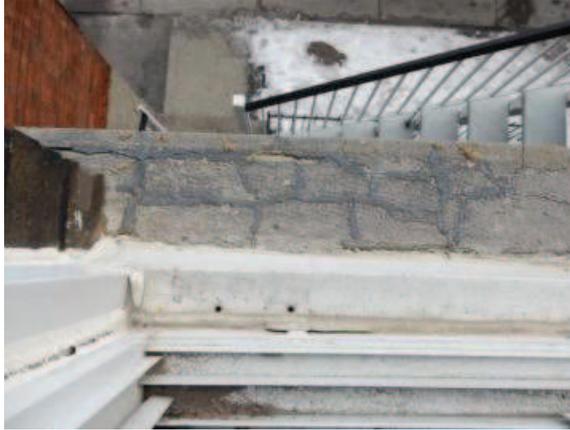
FENÊTRES

La fenêtre est d'origine et vieille.
Budgéter pour remplacer la fenêtre.

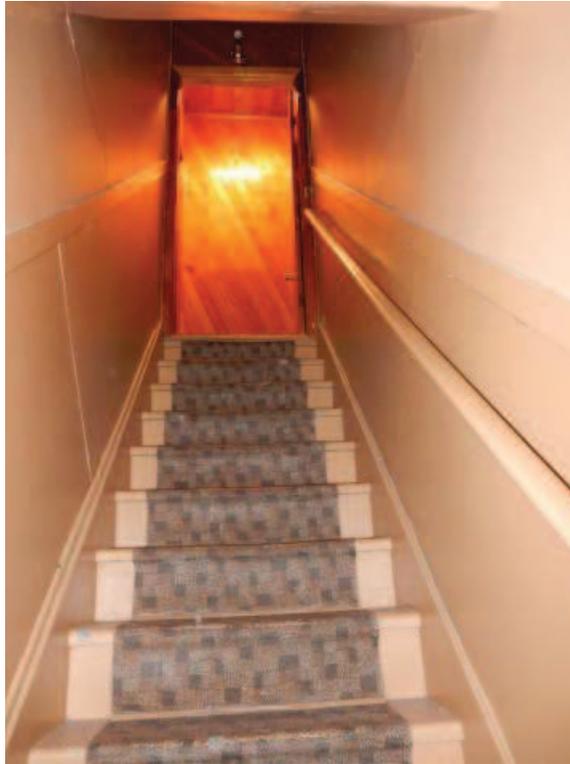
ESCALIERS (condition)

Escalier mal éclairé.

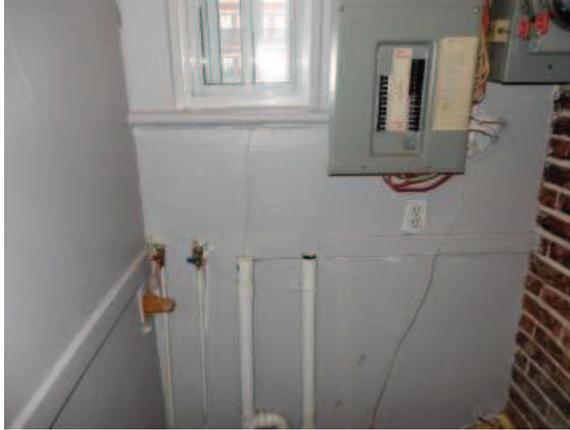
Panneau principal situé trop près d'une source d'eau. Le panneau se doit d'être à une distance d'au moins 1 mètre de toute source d'eau.

Faire appel à un électricien ou un plombier pour déplacer la source d'eau ou le panneau pour qu'il y ait une distance d'au moins un mètre entre les deux.

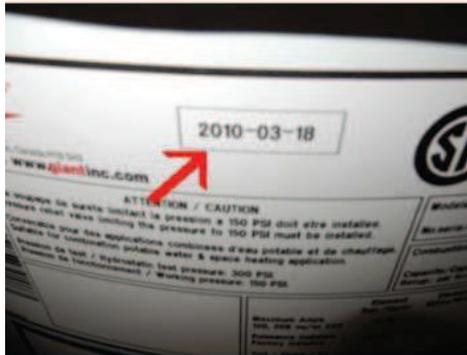
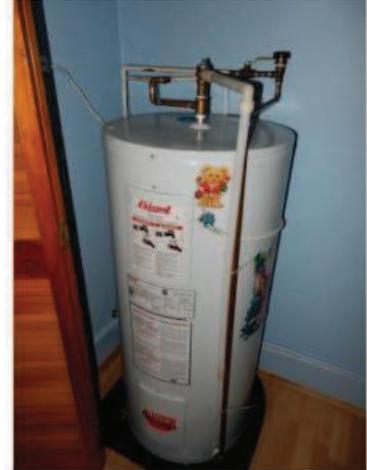
CHAUFFE EAU

Le chauffe-eau est acheté d'une capacité de 40 gallons. L'alimentation est Date indiquée sur le chauffe-eau est . 2010 Il y a un plateau sous le réservoir non relié à un drain.

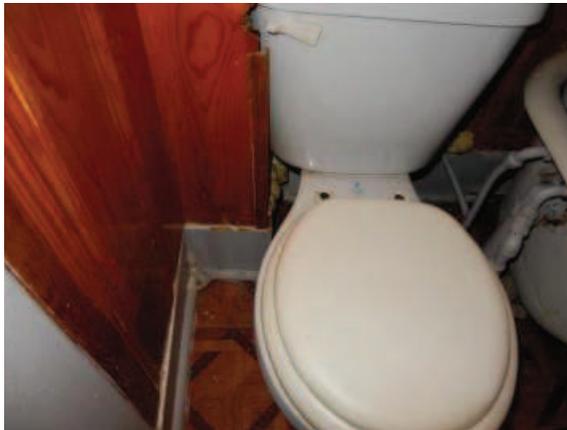
TOILETTE

La toilette est fonctionnelle, la chasse d'eau de la toilette a été activée. Il y a une valve d'arrêt sur le conduit d'alimentation. **Base de la toilette calfeutrée.** La présence de calfeutrage retarderait l'observation d'une fuite si elle se produisait.
La présence de calfeutrage retarderait l'observation d'une fuite si elle se produisait. Enlever le calfeutrage autour de la base de la toilette.

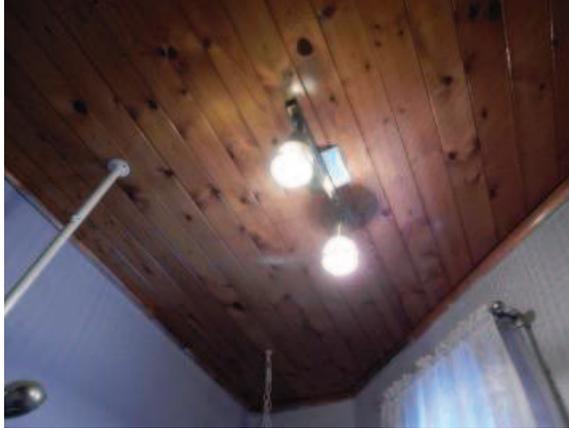
VENTILATEURS EXTRACTEUR D'AIR

Aucun ventilateur d'extraction d'air de salle de bain. voir lien SCHL

Faire appel à un spécialiste pour installer un ventilateur d'extraction d'air dans la salle de bain avec évacuation à l'extérieur.

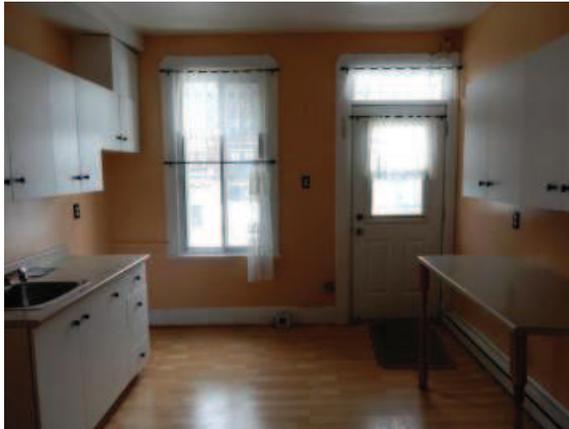
HOTTE DE CUISINE

Aucune hotte de cuisine. La hotte de cuisinière est indispensable pour contrôler les excès d'humidité et évacuer les fumées et les odeurs de cuisson.

Faire appel à un spécialiste pour installer une hotte de cuisine avec évacuation à l'extérieur.

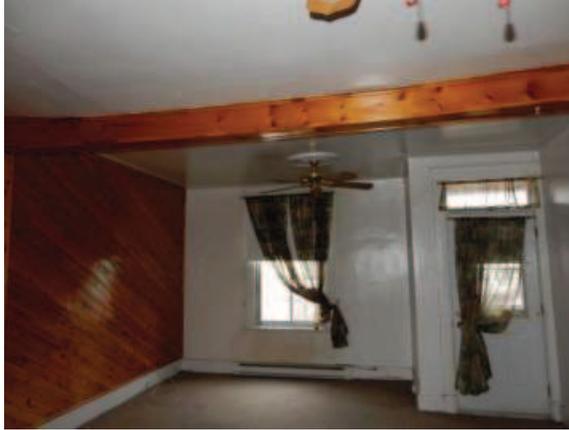
PLANCHERS

Une pente prononcée observée sur le plancher. Ceci peut être causé par un problème structurel.

Expertise supplémentaire requise par un expert pour déterminer la cause et faire les réparations requises.

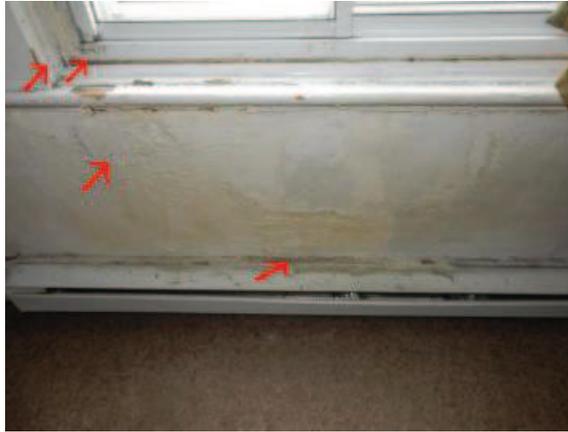
FENÊTRES

La fenêtre est d'origine et vieille.

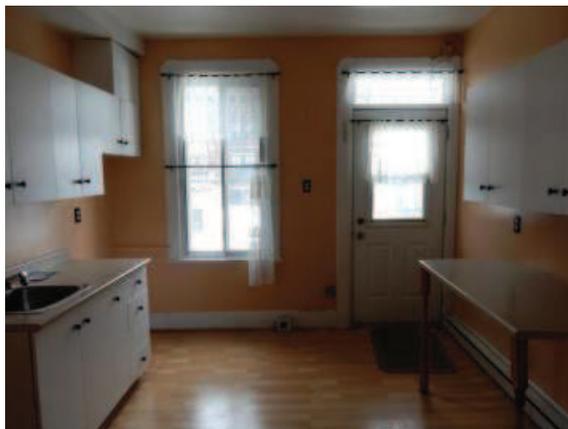
PLANCHERS

Le plancher est de stratifié (flottant), **Endommagé.**

Une pente prononcée a été observée dans le plancher. Ceci peut être causé par un problème structurel.

Inspection supplémentaire requise pour déterminer la cause du dommage et faire les réparations nécessaires.

Inspection supplémentaire requise par un expert pour déterminer la cause et faire les réparations requises.

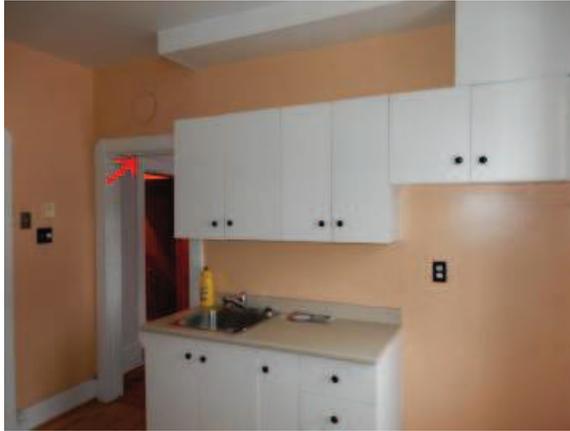
COMPTOIRS ET ARMOIRES

Des traces qui semblent être des moisissures ont été observées dans l'armoire.

Faire appel à un spécialiste pour nettoyer les traces qui semblent être des moisissures tout en prenant les précautions nécessaires. Déterminer la cause des moisissures et faire les réparations nécessaires.

Inspection supplémentaire requise pour déterminer l'étendue des traces qui semblent être des moisissures et faire les réparations nécessaires. Possibilité de dommages cachés. Faire appel à un spécialiste qui connaît le protocole lorsqu'il y a présence de moisissures pour faire les travaux afin d'éviter ou du moins minimiser la propagation des spores qui pourraient contaminer tout l'espace environnant.

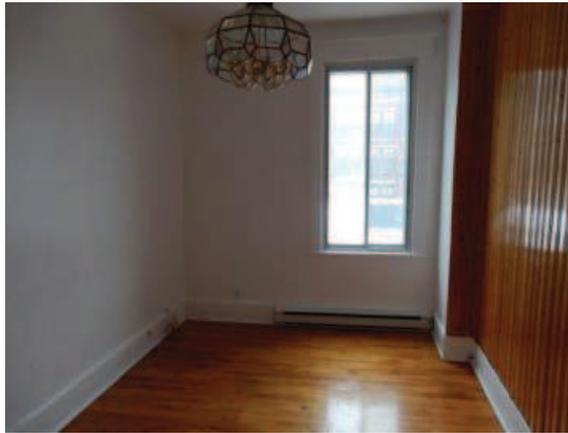
PLANCHERS

Une pente prononcée observée sur le plancher. Ceci peut être causé par un problème structurel.

Expertise supplémentaire requise par un expert pour déterminer la cause et faire les réparations requises.

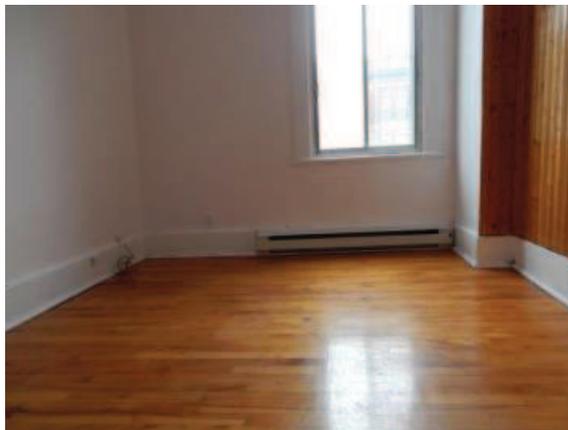
MURS

Petite fissure observée sur le mur de gypse.

Faire appel à un spécialiste pour réparer les fissures sur le mur.

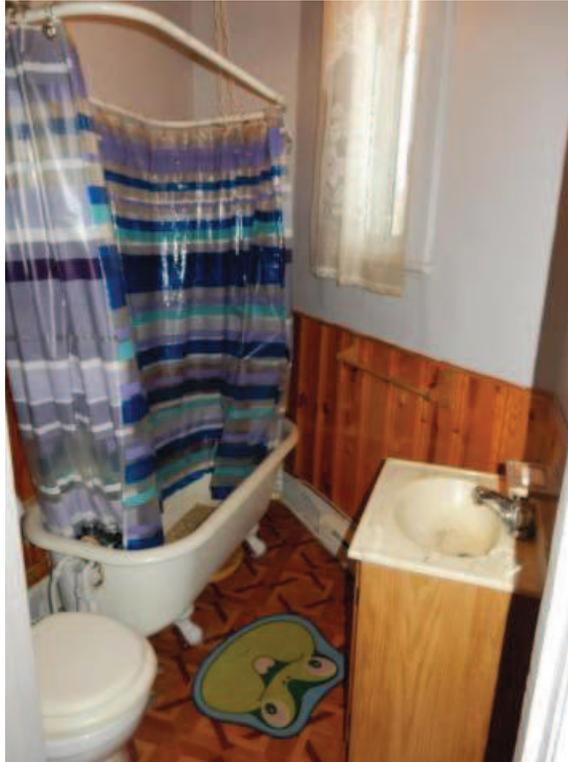
MURS

Un cerne d'eau non humide a été observé sur le mur.

Situation à surveiller, car il nous est impossible de savoir si une autre infiltration se produira. Voir avec propriétaire pour savoir si des réparations ont été effectuées suite à l'infiltration originale.

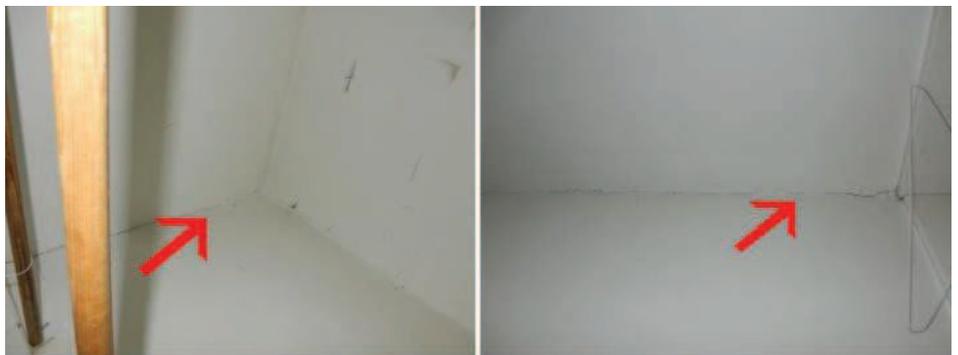
PLAFONDS

Fissure importante observée sur le plafond.
Expertise supplémentaire requise pour déterminer la cause des fissures et réparer selon les règles de l'art.

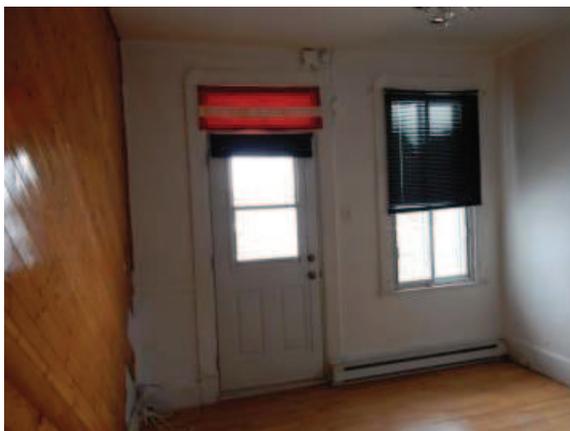
PLANCHERS

Dompage observé sur le plancher

Expertise supplémentaire requise par un expert pour déterminer la cause et faire les réparations requises.

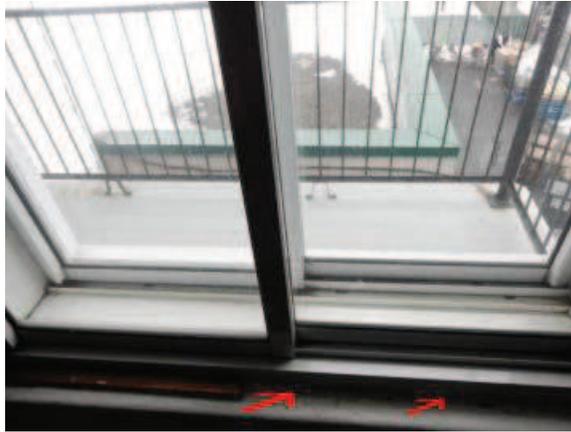
PORTES

La porte n'est pas d'équerre.

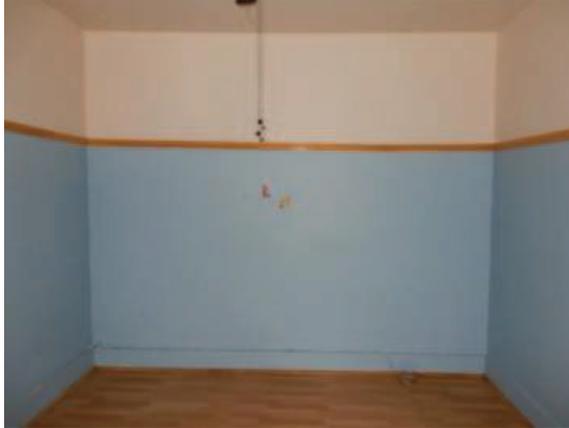
PLANCHERS

Une pente prononcée observée sur le plancher. Ceci peut être causé par un problème structurel.

Expertise supplémentaire requise par un expert pour déterminer la cause et faire les réparations requises.

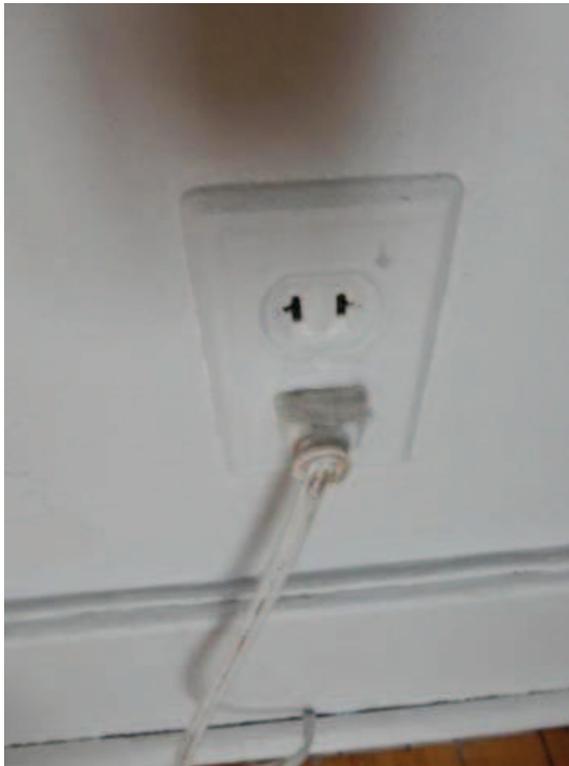
Prises sans mise à la terre.

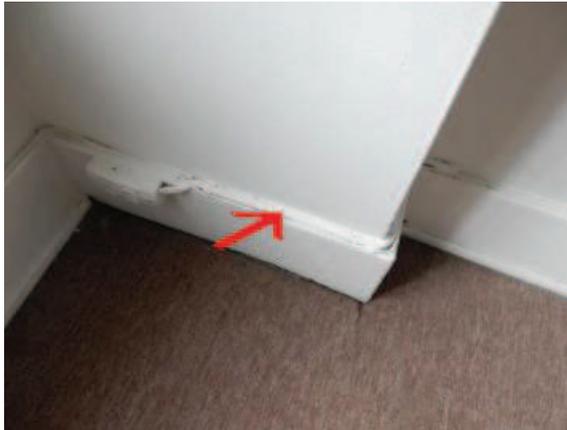
PRISES DE COURANT

Câblage installé en surface. Non sécuritaire.
Faire appel à un électricien pour refaire le filage de surface.

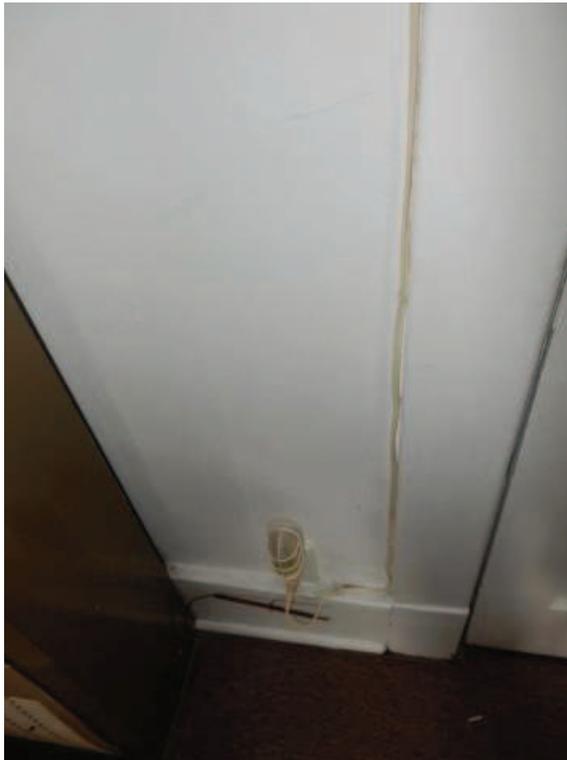
CÂBLAGE DE DISTRIBUTION

Installation de câblage électrique faite de façon artisanale.
Inspection supplémentaire requise par un électricien.

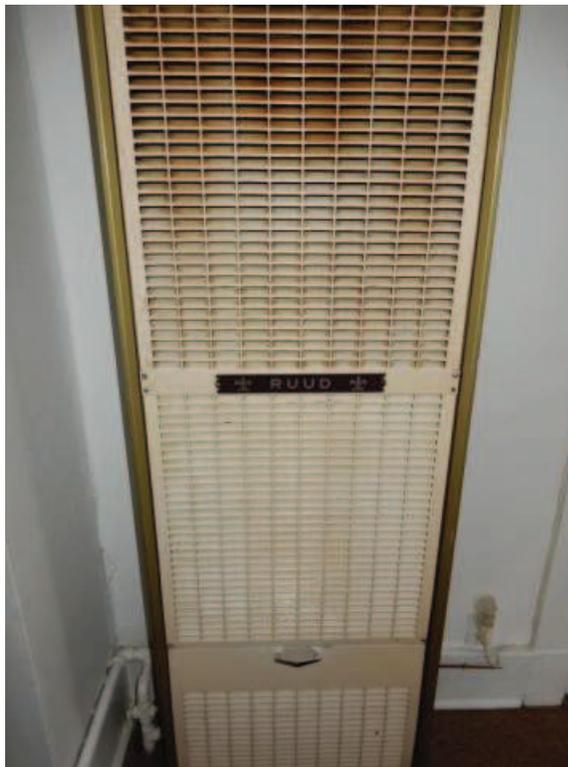
Fournaise est vieille. La durée de vie moyenne d'une fournaise est de 25 ans.

Budgéter pour remplacer la vieille fournaise.

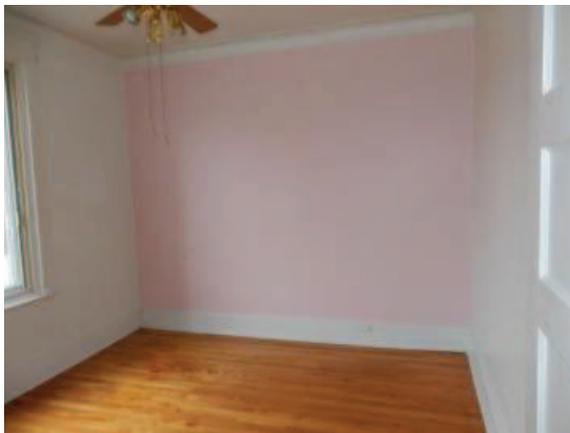
PORTES

La porte n'est pas d'équerre.

Faire appel à un spécialiste pour faire les ajustements nécessaires à la porte.

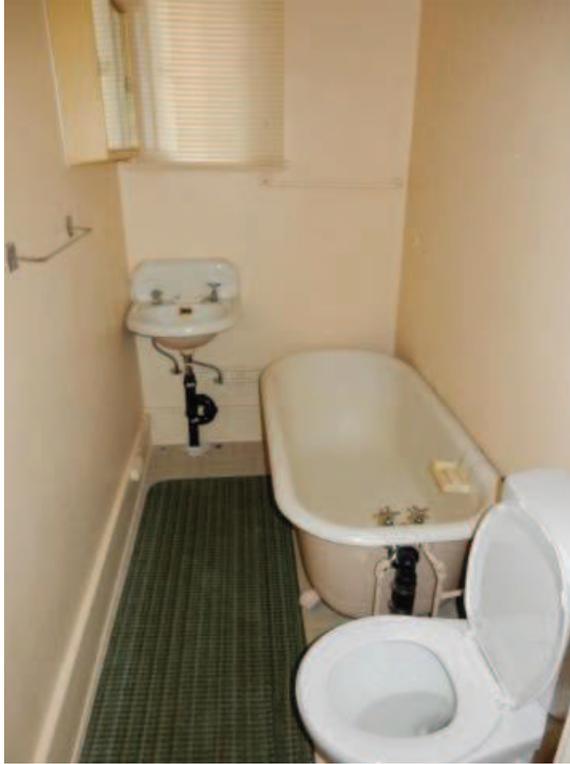
PLANCHERS

Une pente prononcée a été observée dans le plancher. Ceci peut être causé par un problème structurel.

Inspection supplémentaire requise par un expert pour déterminer la cause et faire les réparations requises.

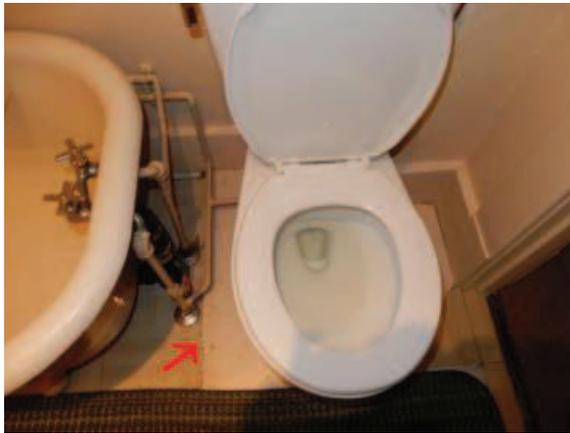
PLANCHERS

Domage observé sur le plancher
Réparer le plancher endommagé.

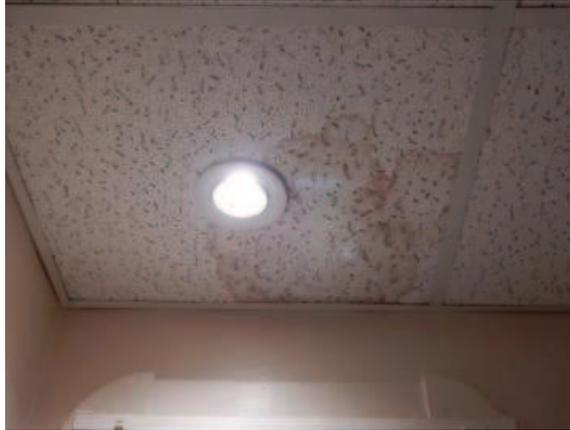
PLAFONDS

Un cerne d'eau non humide a été observé sur le plafond.

Des dommages d'eau ont été observés sur le plafond, Expertise supplémentaire requise pour déterminer l'origine de l'infiltration d'eau et apporter les correctifs nécessaires. Possibilité de moisissures. Recommande un expert qui connait le protocole lorsqu'il y a présence de moisissures pour faire les travaux afin d'éviter ou du moins minimiser la propagation des spores qui pourraient contaminer tout l'espace environnant.

Il nous est impossible de savoir si une autre infiltration se produira. Voir avec propriétaire pour savoir si des réparations ont été effectuées pour corriger la source de l'humidité. Selon le besoin, faire une inspection plus approfondie pour déterminer la source de l'humidité et faire les correctifs nécessaires.

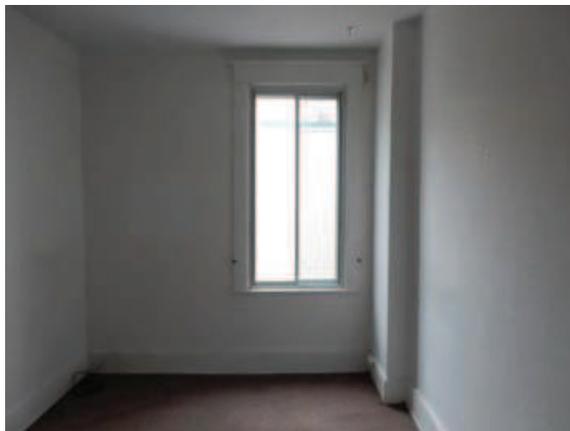
PLANCHERS

Une pente prononcée observée sur le plancher. Ceci peut être causé par un problème structurel.

Expertise supplémentaire requise par un expert pour déterminer la cause et faire les réparations requises.
