6.5 Inventaire des zones programmatiques existantes

6.6 Inventaire du mobilier existant

Programme fonctionnel et technique
PARC AHUNTSIC

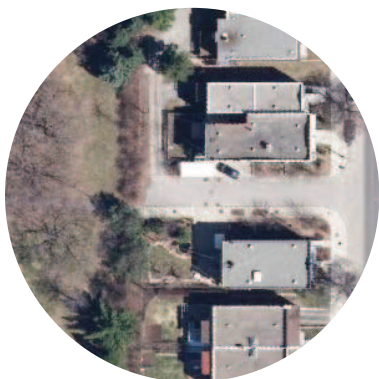
ENTRÉE TERTIAIRE – FLEURY ET BASILE-ROUTHIER

- Absence de signalétique
- Manque de visibilité sur le parc

- Rester à l'échelle d'entrée tertiaire
- Couper les arbres et la végétation sur la largeur de la rue Basile-routhier
- Réduire la longueur de la clôture
- Intégrer des bollards

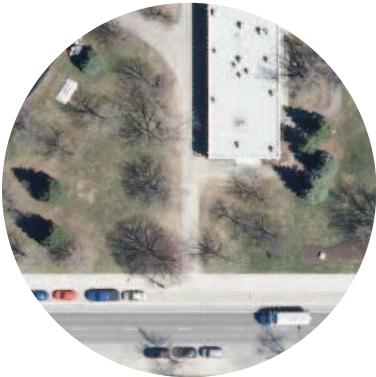
ENTRÉE DE SERVICE – CHALET DU PARC

- Absence de signalétique

- Conserver la fonction d'entrée de service

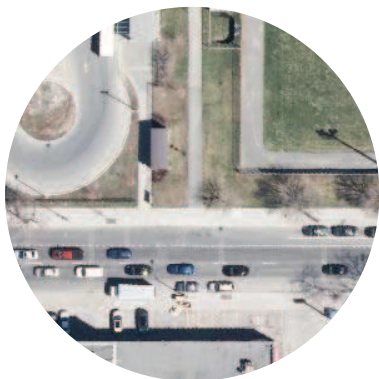
ENTRÉE DE SERVICE – TERRAIN DE BASEBALL

- Signalisation absente

- Améliorer la signalétique
- À transformer en entrée de service pour les nécessités du terrain de baseball

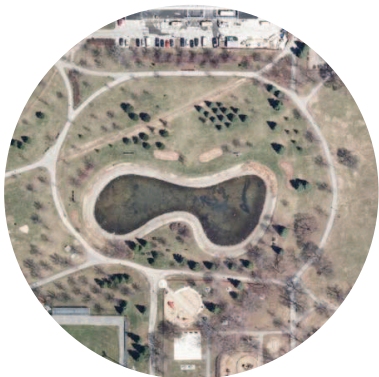
L'étang

- **Étang atrophie**
- **Manque d'accès et de liens universels à l'étang**
- **Espèces envahissantes**
- **Lits de plantation obstruent**

- **Mettre en valeur l'étang**
- **Potentiel de patinoire l'hiver**
- **Moderniser l'étang**
- **Aménager un accès universel**

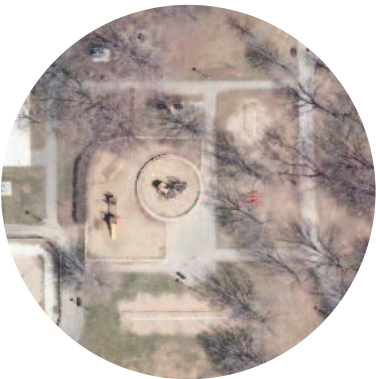
Aire de jeux 5-12 ans

- Aire de jeux désuète
- Manque de connectivité avec l'aire de jeux 2-5 ans

- Réaménager l'aire de jeux pour enfants

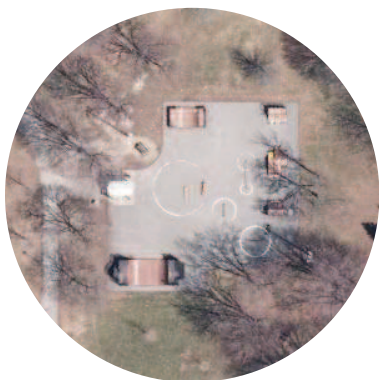
Skatepark

- Aménagement temporaire (réalisé été 2018)

- Réaménager l'aire de « Skate park »
- Améliorer son intégration paysagère
- Potentiel d'utiliser le matériel d'excavation pour la création de topographies dans la zone du skatepark

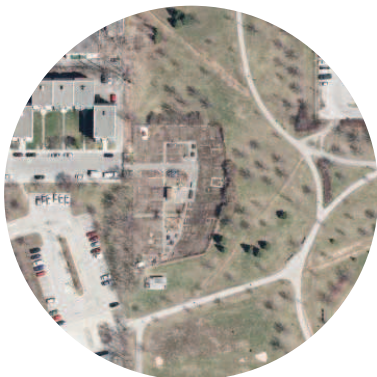
Jardins communautaires

- Aire de jeux désuète
- Manque de connectivité avec l'aire de jeux 2-5 ans

- Plantation d'un verger sur le terrain contigu au jardin communautaire pour faciliter l'accessibilité à l'agriculture urbaine

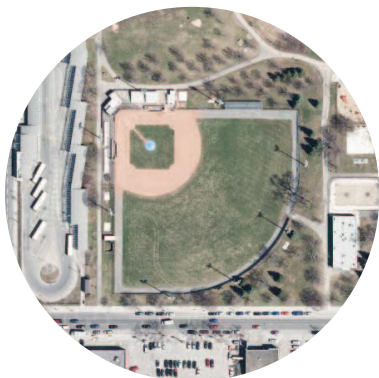
Terrain de baseball

- **Mise à niveau de l'équipement à prévoir**

- **Installer un filet protecteur (arrêt-balle et clôtures) pour empêcher les balles hors terrain**

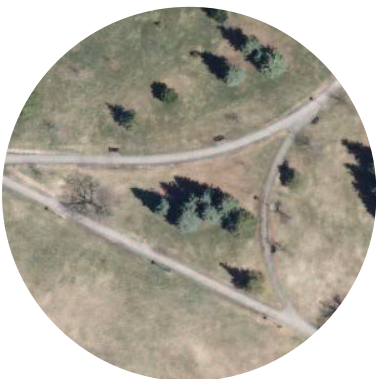
BANC EN PLASTIQUE RECYCLÉ

- Plusieurs bancs sont endommagés
- Surfaces érodées sous les bancs

- Changer les bancs en bois pour ceux en plastique recyclé
- Concentrer les bancs sur le sentier principal
- Ancrer sur dalle de béton apparente

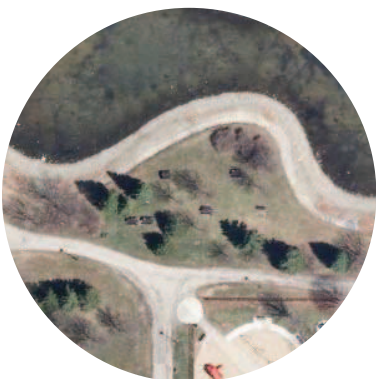
TABLE EN PLASTIQUE RECYCLÉ

- Plusieurs tables sont endommagées
- Manque de tables pour fauteuils roulants

- Remplacer les tables en bois de nouvelle
- Ajouter des tables pour fauteuils roulants
- Ancrer sur dalle de béton apparente

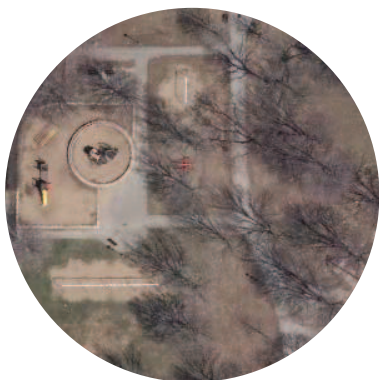
POUBELLE EN PLASTIQUE RECYCLÉ

- Plusieurs poubelles en acier toujours présentes

- Remplacer les anciennes poubelles par de nouvelles
- Intégrer des poubelles doubles avec recyclage
- Relocaliser les poubelles sur le sentier principal

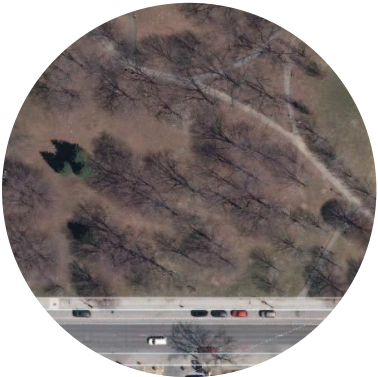
CANOPÉE SECTEUR LAJEUNESSE

- Certaines essences d'arbres malades (frênes)

- Entretien la canopée existante et favoriser son remplacement
- Augmenter le nombre d'arbres

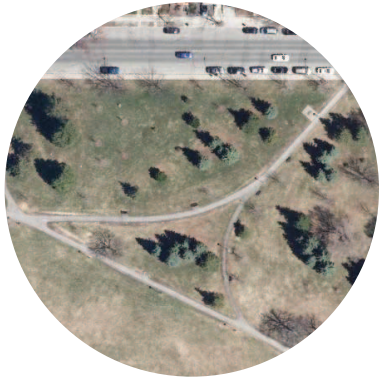
CANOÉE SECTEUR ST-HUBERT

- Canopée relativement minime de par le choix d'arbres plantés (conifères)

- Augmenter le nombre de feuillus
