Séance extraordinaire du conseil d'arrondissement

40.05 Urbanisme – Démolition | Transformation

ÉTAT DU BÂTIMENT - 5805 - 5807 DÉCARIE - EXTRAIT DE L'EXPERTISE PRÉPARÉE POUR LE REQUÉRANT

ÉTAT DU BÂTIMENT - 5837 - 5849 DÉCARIE - EXTRAIT DE L'EXPERTISE PRÉPARÉE POUR LE REQUÉRANT

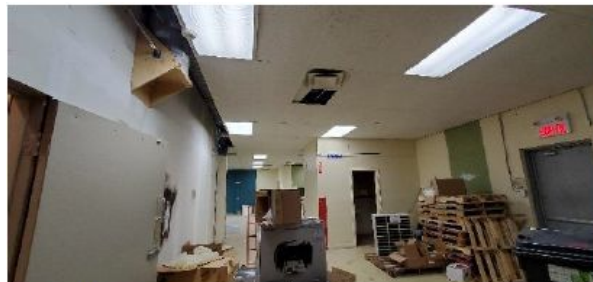
Photo 10- Toit

La structure du toit était recouverte par un pontage métallique (plafond). La structure est présumée d'être des fermes en acier supportées par des poutres et colonnes en acier (voir Photos 10 à 12).

3.1 La structure du toit était recouverte par un pontage métallique (plafond). La structure est présumée d'être des fermes en acier supportées par des poutres et colonnes en acier (voir Photos 10 à 12).

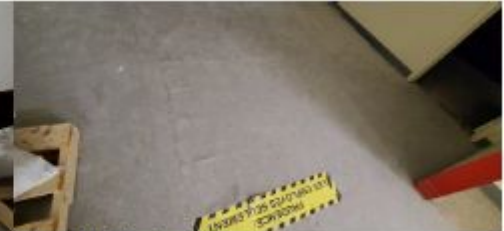
Photo 14 -Plancher RDC

Un soulèvement de la dalle sur sol et tuiles du RDC est visible sur le site à plusieurs emplacements. Le soulèvement de la dalle est possiblement causé par la présence d'un remblai contaminé et/ou inadéquat sous la dalle. OÙ visible, la dalle sur sol en béton est fissurée. (voir Photos 13 à 20)

3.3 Un soulèvement de la dalle-sur-sol et tuiles du RDC est visible au site à plusieurs emplacements. Le soulèvement de la dalle est possiblement causé par la présence d'un remblai contaminé et/ou inadéquat sous la dalle. Où visible, la dalle-sur-sol en béton est fissurée. (voir Photos 13 à 20)

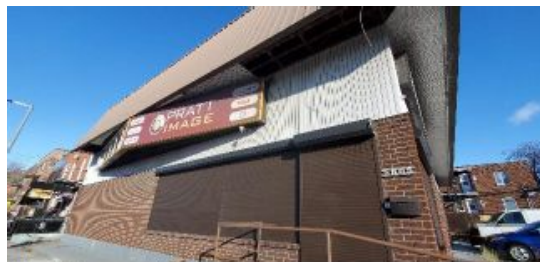
Photo 6- canopée

Le revêtement métallique de la canopée extérieure est endommagé et/ou inexistant à plusieurs emplacements (voir Photos 6 à 9). La structure en bois et en acier de la canopée est exposée aux éléments et semble détériorée.

1.2 Le revêtement métallique du canopée extérieur est endommagé et/ou inexistant à plusieurs emplacements (voir Photos 6 à 9). La structure en bois et en acier du canopée est exposée aux éléments et semble détérioré.

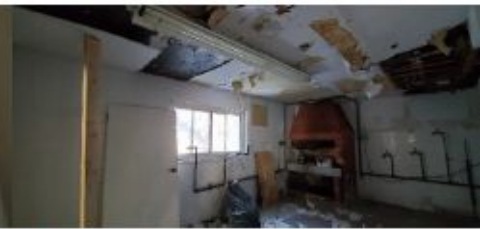
Photo 47 – Toit Bas

D'importantes traces d'infiltration d'eau et de moisissure sont généralement visibles sur les solives, la laine d'isolation et le fini de gypse

- a. D'importantes traces d'infiltration d'eau et de moisissure sont généralement visibles sur les solives, la laine d'isolation et le fini de gypse tel que mentionné à l'item 2 ici-haut (voir Photos 46 à 53).

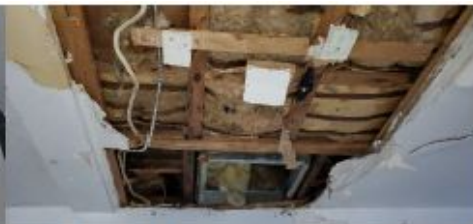
Photo 55 - Toit Bas

Les solives en bois sont généralement détériorées, endommagées et/ou moisies. Une importante accumulation de neige (± 5.6 kPa) est causée par la présence du toit haut. La capacité des solives de bois est inadéquate pour supporter cette accumulation de neige.

- b. Les solives en bois sont généralement détériorées, endommagées et/ou moisies (voir Photos 54 à 57).

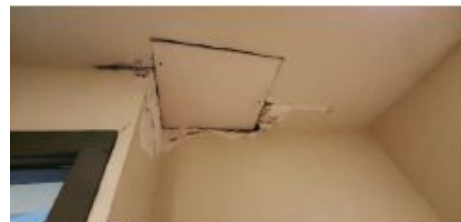
Photo 58 - 2^e étage

7.4 Les solives en bois sont détériorées, endommagées et/ou moisies à plusieurs endroits (voir Photos 58 à 65). La détérioration des solives ainsi que la moisissure est possiblement dû à la plomberie détériorée ayant causée des infiltrations d'eau.

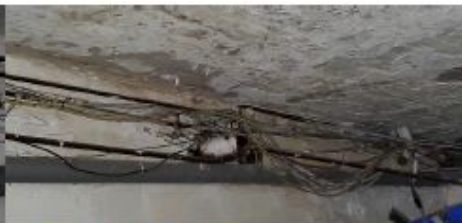
Photo 81 - Murs de fondation

Le béton est friable et délaminé. D'importantes d'infiltration d'eau, d'efflorescence et des traces de moisissures sont visibles sur les murs de fondation.

7.8 Les murs de fondation en béton sont détériorés (voir Photos 80 à 87).

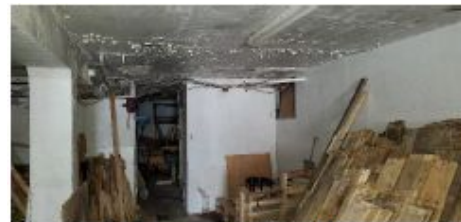
Photo 66- Dalle et poutres en béton - RDC

La dalle de béton du RDC est détériorée. Le béton est friable et délaminé. D'importantes traces de moisissures sont visibles sur la dalle et poutres en béton du RDC.

7.6 La dalle de béton du RDC est détériorée. Le béton est friable et délaminé. D'importantes traces de moisissures sont visibles sur la dalle et poutres en béton du RDC. (voir Photos 66 à 73).

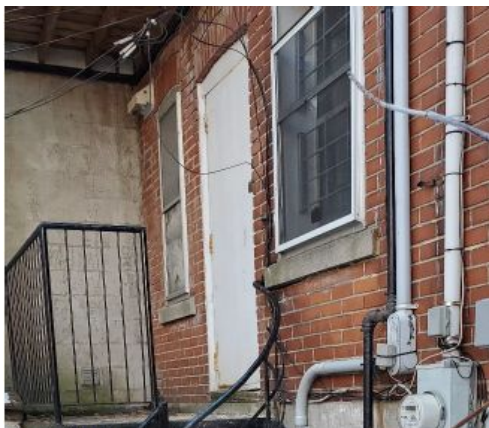
Photo 27- façade est

Les briques, joints de mortier et allèges de la façade est sont détériorés (voir Photos 27 à 29)

5.2 Les briques, joints de mortier et allèges de la façade est sont détériorés (voir Photos 27 à 29)

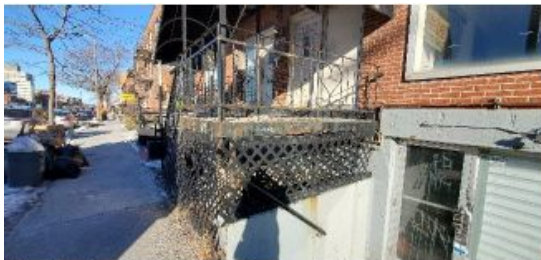
Photo 30 – Escalier Façade Ouest

- La dalle de béton armé est détériorée (voir Photos 30 à 33). Les barres d'armatures sont rouillées et sont visibles. Le béton est friable, délaminé et endommagé.

- a. La dalle de béton armé est détériorée (voir Photos 30 à 33). Les barres d'armatures sont rouillées et sont visibles. Le béton est friable, délaminé et endommagé.

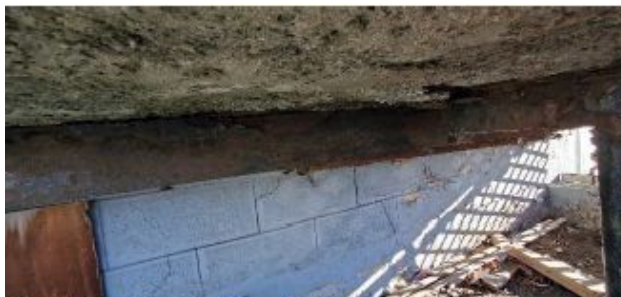
Photo 34 – Escalier Façade Ouest

- Les poutres et poteaux en acier supportant la dalle de l'escalier sont sévèrement rouillés (voir Photos 34 à 37).

- b. Les poutres et poteaux en acier supportant la dalle de l'escalier sont sévèrement rouillés (voir Photos 34 à 37).

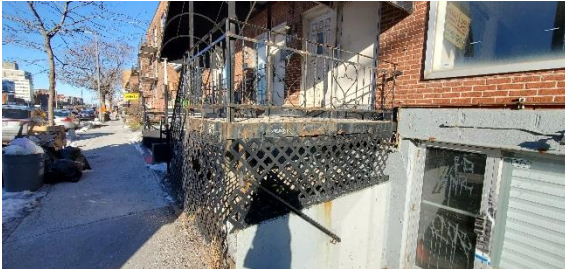
Photo 30 – Escalier Façade Ouest

5.3 La structure de l'escalier de la façade ouest est en piètre état. La structure de l'escalier est composée d'une dalle de béton armée supportée par des poutres et colonnes en acier.

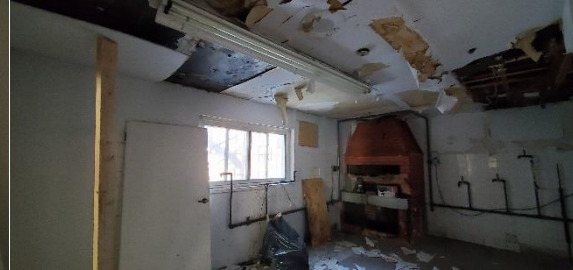
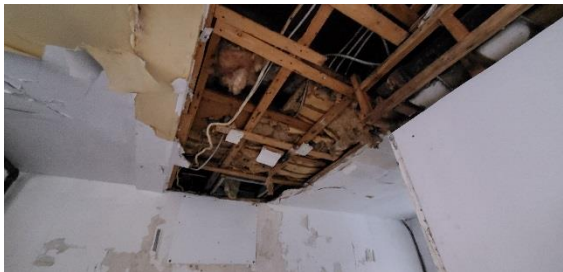
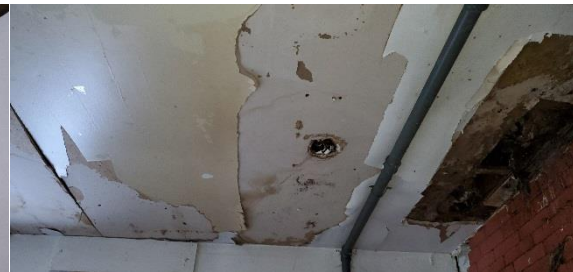
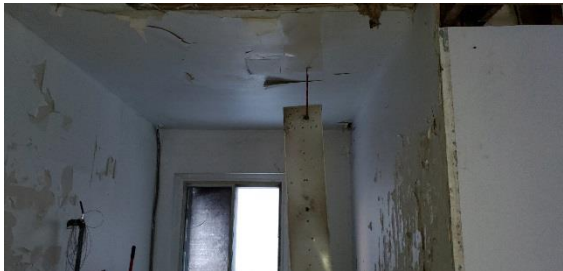
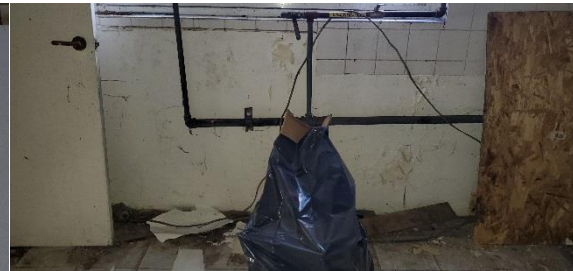
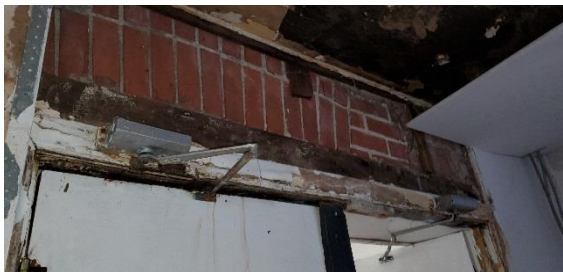
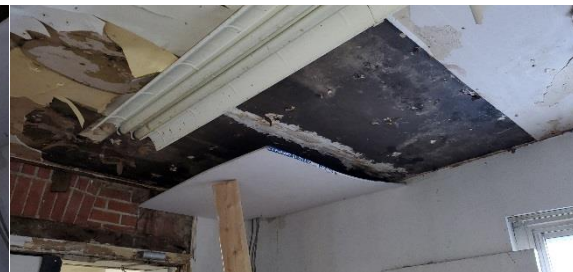
6.1 La toiture n'était pas accessible lors de la visite. Cependant des signes d'infiltration d'eau sont visibles sur le plafond, sur le fini et sur la structure en bois indiquant que la toiture du toit haut et du toit bas a probablement atteint son espérance de vie.

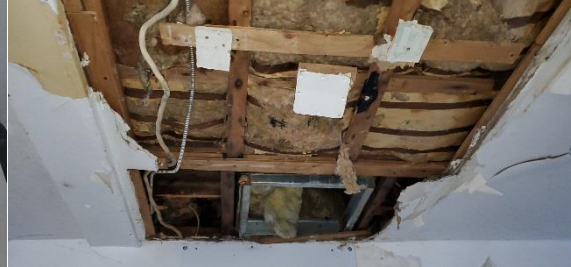
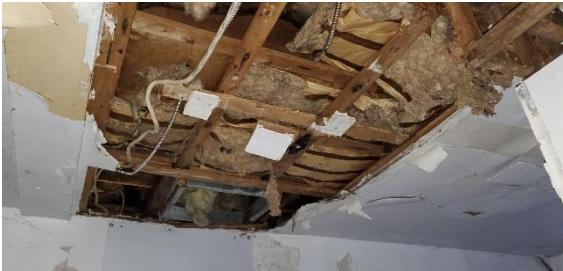
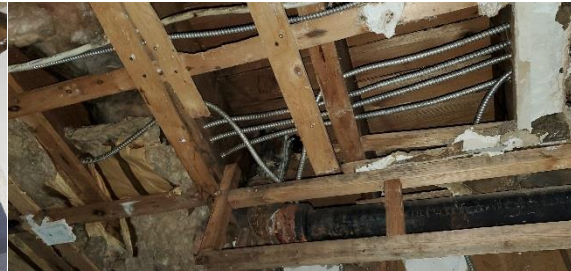
- c. Une importante accumulation de neige (± 5.6 kPa) est causée par la présence du toit haut. La capacité des solives de bois est inadéquate pour supporter cette accumulation de neige.

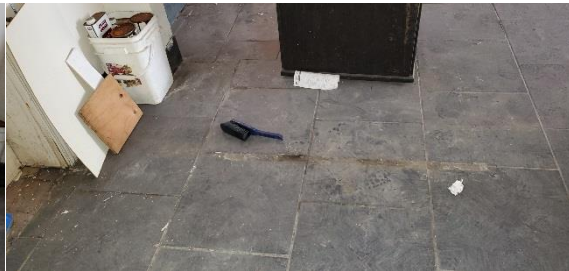
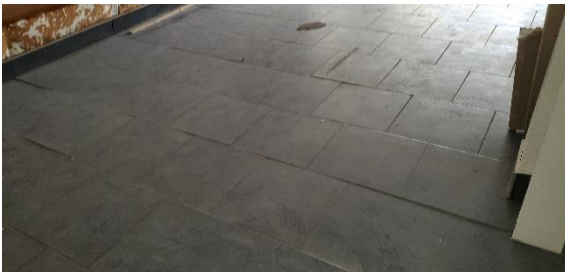
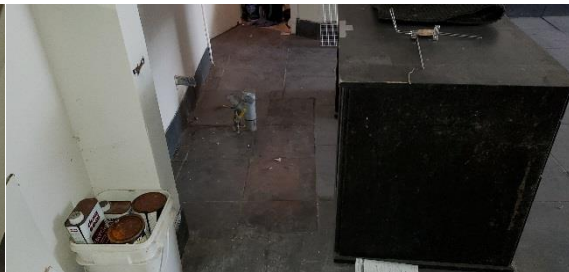
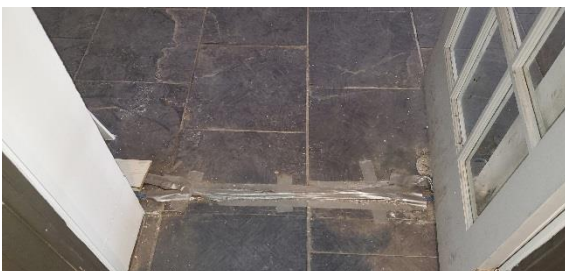
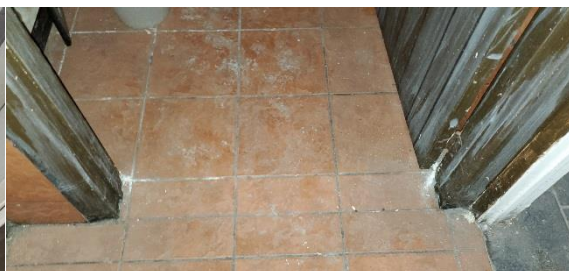
7.7 Le plancher du RDC n'est pas à niveau (voir Photos 74 à 79).

- a. Le plancher a une pente vers le coin arrière sud-est. La déflexion visible sur le plancher du RDC est corroborée par les fissures en diagonales observés dans les blocs en béton au coin sud-est. La pente est causée par un affaissement à long terme de la fondation.
- b. Des fissures et un dénivellement est observables aux tuiles du plancher du RDC vers le coin arrière sud-est.

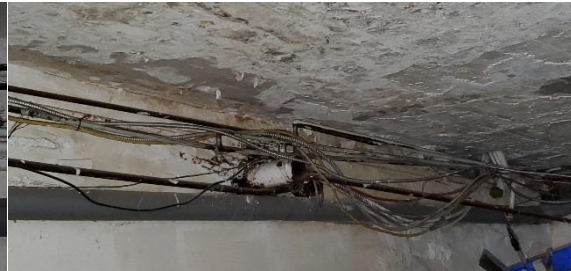
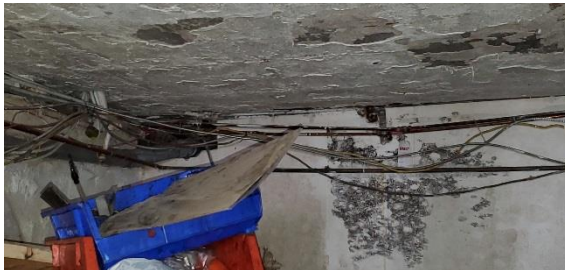
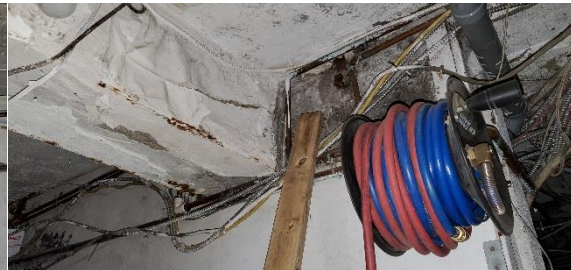
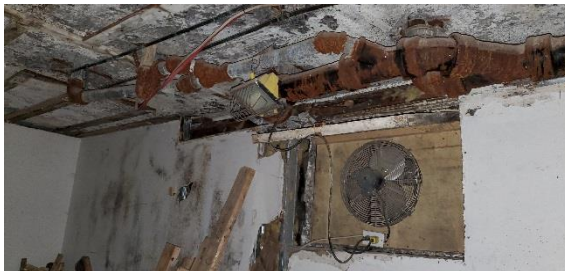
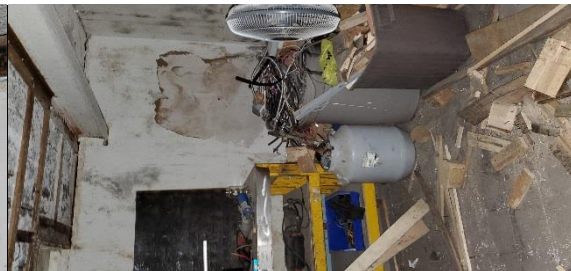
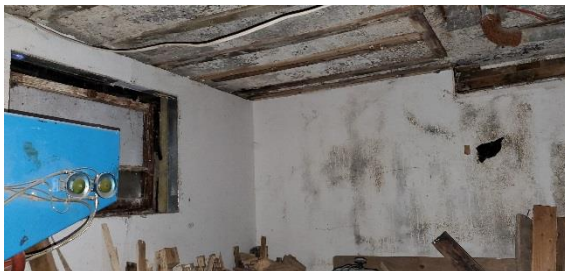
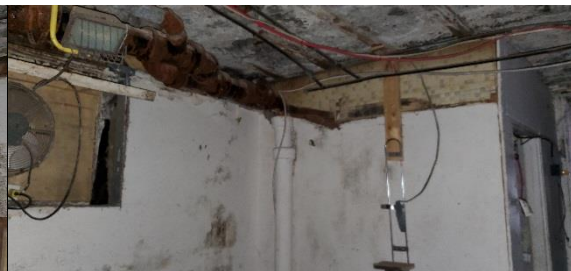
- a. Le béton est friable et délaminé.
- b. D'importantes d'infiltration d'eau, d'efflorescence et des traces de moisissures sont visibles sur les murs de fondation.

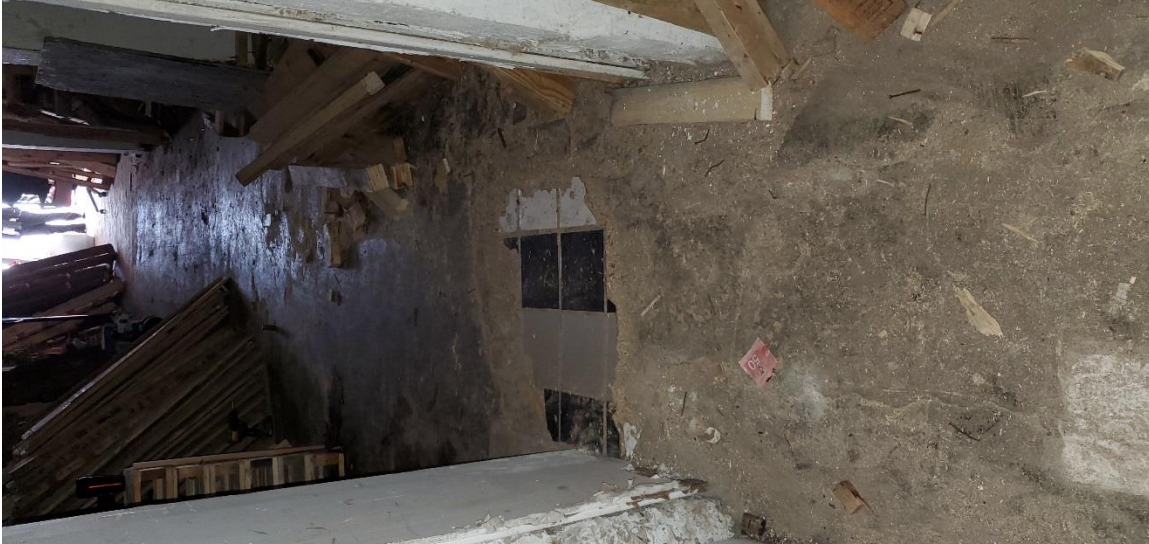
Photo 88 – Dalle-sur-sol

7.9 La dalle sur sol est détériorée et un dénivellement est visible (voir Photo 88).
