Présentation au comité de démolition
1er décembre 2015

Demande de certificat d'autorisation de démolition
4148, avenue de l'Hôtel-de-Ville

Autoriser la démolition (partielle) du bâtiment résidentiel de deux étages afin de construire un projet de remplacement conforme à la réglementation en vigueur, selon la demande 3001028941.

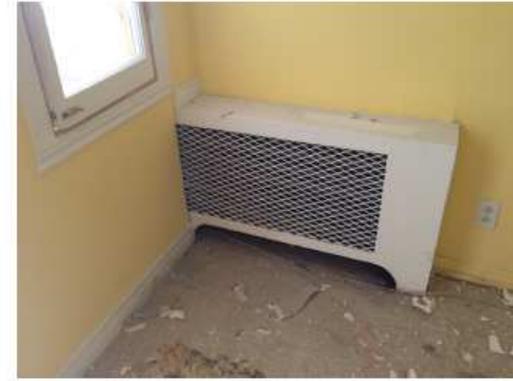
Le système de chauffage au gaz est vétuste et mériterait d'être remplacé.

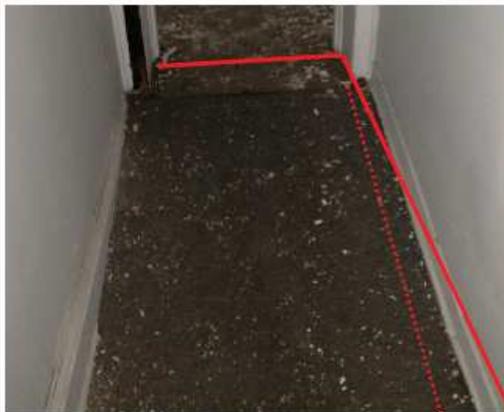
Dans de nombreuses pièces, le plancher n'est pas totalement à niveau ou observe une considérable pente, tel qu'illustré ci-haut.

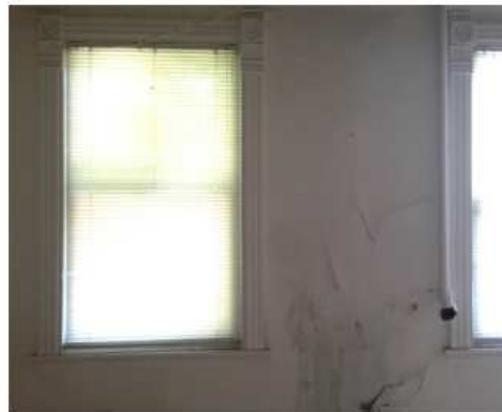
Les fenêtres semblent en bon état. Pour ce qui concerne les fenêtres sur l'avenue Hôtel-de-Ville, elles seront remplacées par des fenêtres à guilottes hybrides, respectant ainsi l'état d'origine tout en permettant d'obtenir un meilleur rendement énergétique (voir section restauration de l'enveloppe).

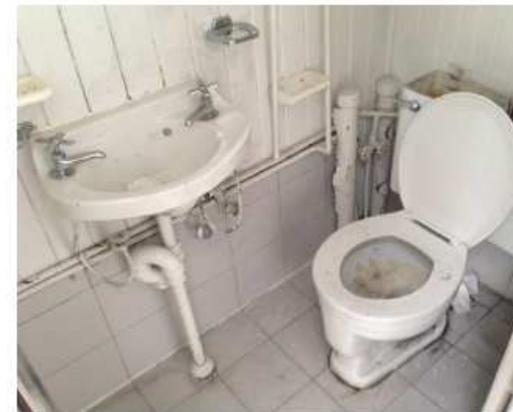
Les salles de bain ne répondent pas aux normes en ce qui a trait à la ventilation. Les équipements sont, pour la plupart, désuets. Les éléments de plomberie (évier, lavabo, toilette etc) sont vétustes et gagnent à être remplacés.

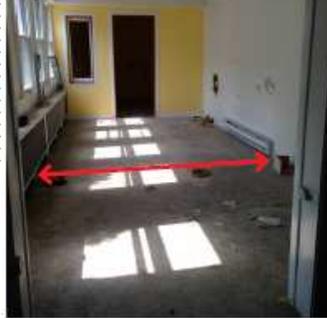
Les parties est et ouest du bâtiment aménagées comme des couloirs créent des espaces difficilement appropriables avec une profondeur minimale de parfois cinq 5 pieds uniquement (voir image ci-haut). L'aménagement particulier de ces pièces en enfilade et l'absence de couloir commun au rez-de-chaussée plus particulièrement rend le réaménagement du bâtiment très difficile.

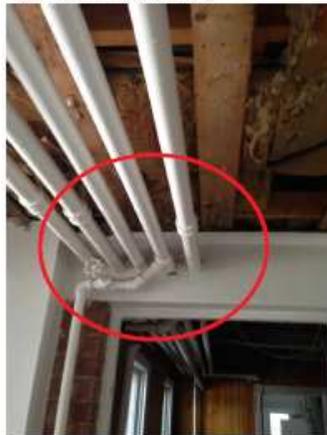
A plusieurs endroits au rez-de-chaussée des tuyaux de plomberie traversent les pièces de par et d'autre, à environ 6 pieds du sol, ce qui ne répond pas aux normes quant à la hauteur libre requise à l'intérieur de logements.

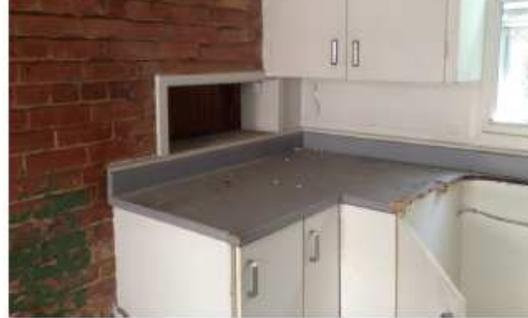
Les cuisines possèdent des armoires, meubles et accessoires d'autrefois.

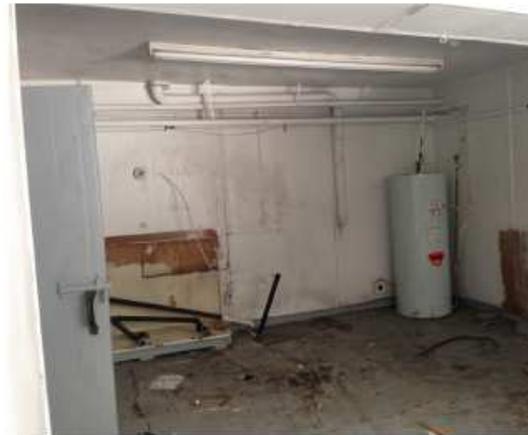
Au rez-de-chaussée, dans la partie arrière, on retrouve les espaces qui ont vraisemblablement servis au fonctionnement des ateliers de ferblanterie, menuiserie et plomberie. Ces espaces sont très pauvrement éclairés et ventilés en raison de la forme du bâtiment et sa position sur la ligne de lot. Les revêtements de sol que l'on y retrouve sont abîmés ou inexistant. Des équipements modernes d'éclairage et de chauffage d'eau semblent avoir été installés récemment.

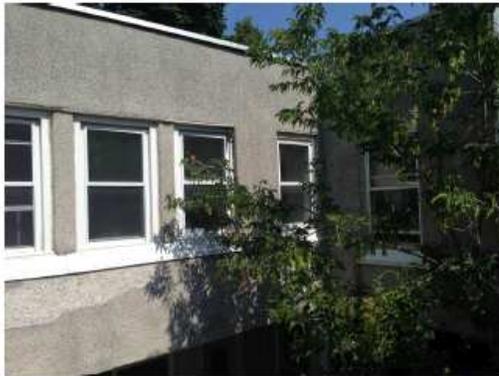
Outre les fenêtres donnant sur l'avenue Hôtel-de-Ville, toutes les fenêtres donnent sur la cour intérieure. Cela fait en sorte que le bâtiment est fermé sur lui-même, situation que nous remédierons dans notre proposition architecturale pour le nouveau bâtiment en offrant un maximum de vues vers le paysage environnant et le parc adjacent.

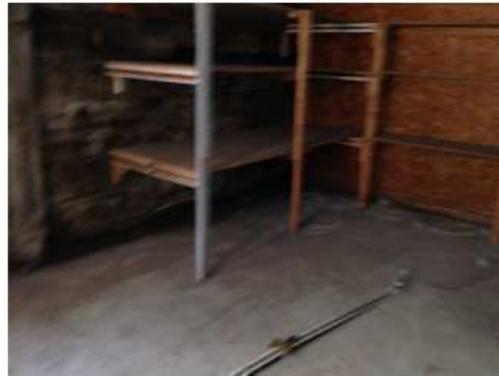
Nous retrouvons également plusieurs rangements désuets vraisemblablement utilisés lors du fonctionnement des ateliers présents autrefois dans cet hangar. Ces rangements, se trouvent dans des pièces aménagées en dépôts (au rez-de-chaussée et au 2e niveau) sur la ligne de lot, sans lumière naturelle ou ventilation, ce qui ne répond pas aux normes et rend difficile le réaménagement de ces pièces.

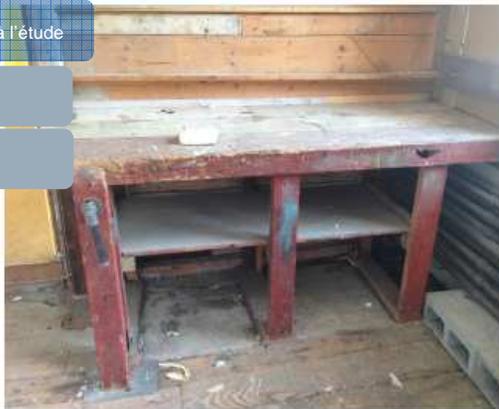
On retrouve également, toujours au rez-de-chaussée, certains équipements vétustes reflétant le passé de la bâtisse qui a abrité, il y a plus d'un demi-siècle, des ateliers de ferblanterie, machinistes etc.

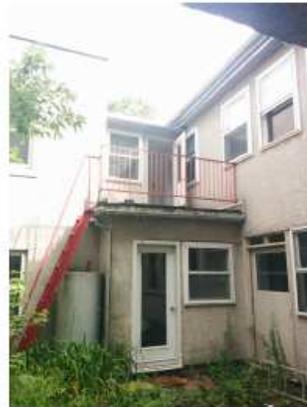
La cour intérieure est de dimension modeste et souffre vraisemblablement d'un manque de lumière naturelle en hiver. C'est le seul espace extérieur disponible pour le moment. Dans la nouvelle proposition, l'architecte prévoit l'aménagement de plusieurs espaces verts en lien avec le parc adjacent ainsi que l'ouverture du bâtiment vers le parc adjacent pour un éclairage naturel optimum.
