Montréal, le 22 juin 2012

Il nous fait plaisir de vous présenter cette **étude du potentiel de conservation de la Canada Malting**. Le site à l'étude se situe à l'angle des rues Saint-Ambroise et Saint-Rémi, à Montréal. Il comprend notamment : une malterie construite vers 1905 et constituée de maçonnerie de brique ; des silos en terracotta construits vers 1905 ; des silos en béton construits vers 1930 ; ainsi qu'une malterie construite vers 1950 et constituée principalement de béton coulé sur place.

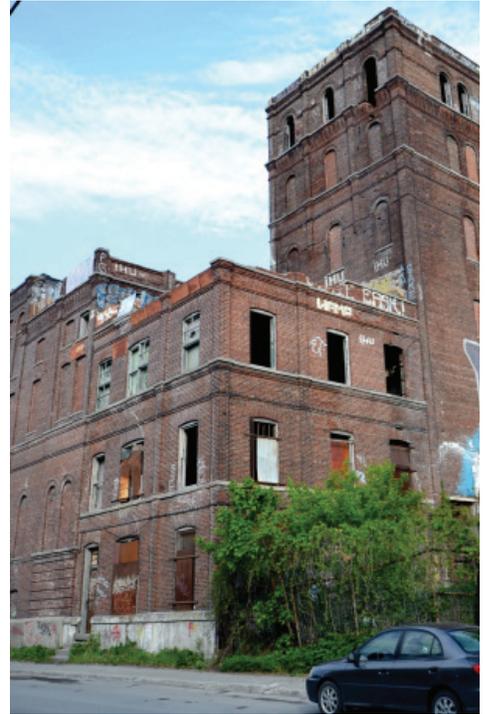
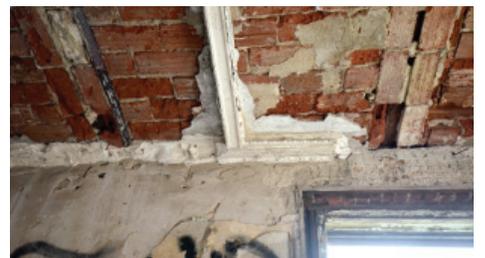
A.6.2. Les murs du second niveau sont recouverts de boiserie du plancher jusqu'à une cimaise située à mi-hauteur. Plusieurs

panneaux de bois sont manquants. La finition de crépi est visible sous les boiseries.

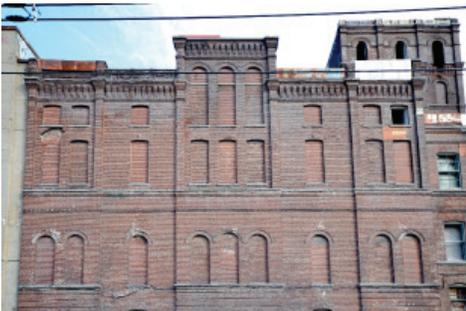
- B.2.7. Un mur porteur aligné d'est en ouest sépare les quais des chambres de traitement de l'air et forme la façade nord du niveau 4.

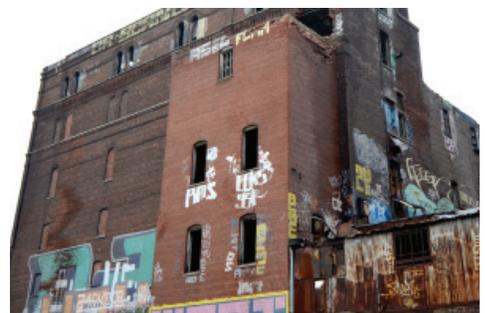
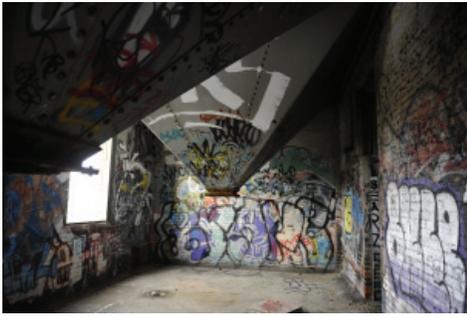
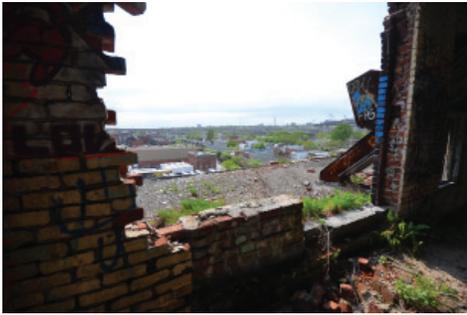
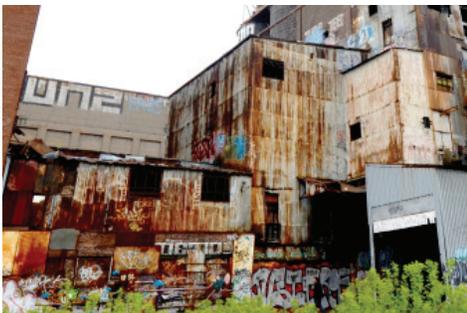
- G.2.1. L'entrepôt vertical est adossé à la tour des machines (D).
- G.2.2. Il est constitué de murs de brique. La partie supérieure de la façade sud est écroulée à 90 %.
- G.2.3. Il a été construit en remplacement d'une section de l'entrepôt

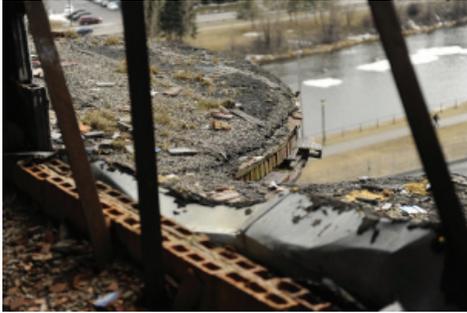
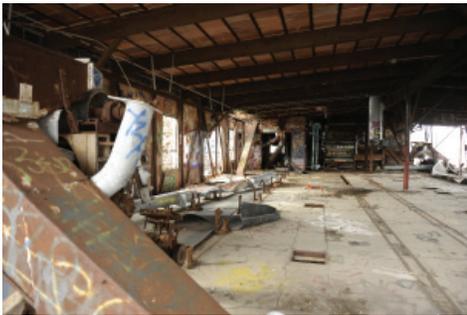
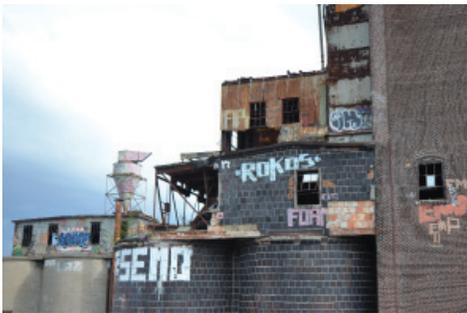
Le second problème observé est l'éclatement de la face externe des blocs formant le revêtement extérieur des silos. Ces blocs, d'environ 38mm d'épaisseur, sont percés de trois cellules verticales. Ce problème est plus

important sur les faces ouest des silos. On ne peut ni confirmer, ni infirmer que l'absence des solins de couronnement des silos ait un lien avec l'éclatement de la face externe des blocs de revêtement. Il est probable que des faiblesses, dans les joints ou sur la face même des blocs, aient favorisé l'infiltration d'eau dans les cellules et que l'expansion liée au gel les ait fait éclater.

Dans certains cas, on note que des blocs de revêtement sont complètement détachés des silos. Ce phénomène s'est produit au cours des dix dernières années, comme on peut le constater sur les photos ci-contre. Les blocs structuraux qui sont situés derrière ne sont plus protégés des intempéries que par un enduit cimentaire appliqué sur leur face externe. Un curetage devrait être effectué à ces endroits pour vérifier l'état des blocs structuraux et des armatures qui les stabilisent.

S'il s'avère que l'intégrité des blocs structuraux et des aciers d'armature permettent d'assurer la stabilité des silos, il serait envisageable de restaurer l'enveloppe extérieure constituée de terracotta. Le fût des silos est formé d'un seul module de bloc répétitif alors que la corniche compte un ou deux types différents. Le remplacement des éléments endommagés ou absents nous paraît envisageable puisqu'ils sont reproductibles en série.

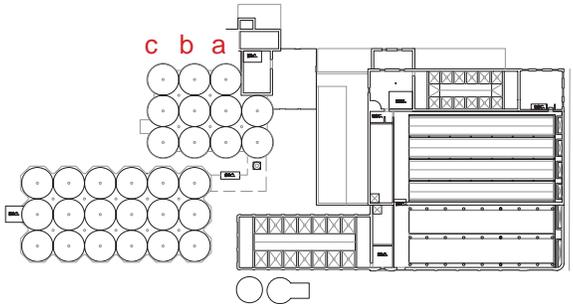
Une première analyse quantitative a été réalisée afin d'évaluer la portée d'éventuels travaux de restauration du parement des silos en terracotta. L'analyse a été effectuée sur les faces externes des silos les plus exposés aux intempéries.

Édifice	Description	Qté	Unité
J	Silos de terracotta, façade ouest		m ² u
a	Blocs de parement éclatés en surface	1,3%	32 u
a	Blocs de parement absents	0,0%	1 u
a	Blocs de corniche absents	63,3%	38 u
b	Blocs de parement éclatés en surface	4,4%	109 u
b	Blocs de parement absents	0,7%	16 u
b	Blocs de corniche absents	68,3%	41 u
c	Blocs de parement éclatés en surface	6,1%	249 u
c	Blocs de parement absents	1,8%	73 u
c	Blocs de corniche absents	48,0%	48 u
