Problème d'inondation aux Cours Lafontaine

Présentation aux citoyens
Le mardi 14 janvier 2014

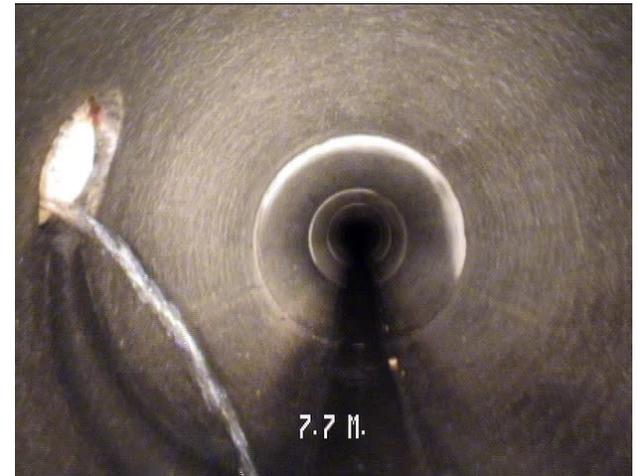
○ Constatations :

- il y a un seul raccordement à l'égout combiné pour chaque groupe de 6 ou 8 maisons selon le cas (il s'agit d'un seul et même lot);
- aucun raccordement des maisons à l'égout pluvial donc, l'eau des toits est envoyée dans l'égout combiné;
- sur la rue Pierre-De Coubertin, il y a des raccordements au mauvais égout (toilettes vers l'égout pluvial). Cela explique le papier de toilette dans le bassin de rétention.

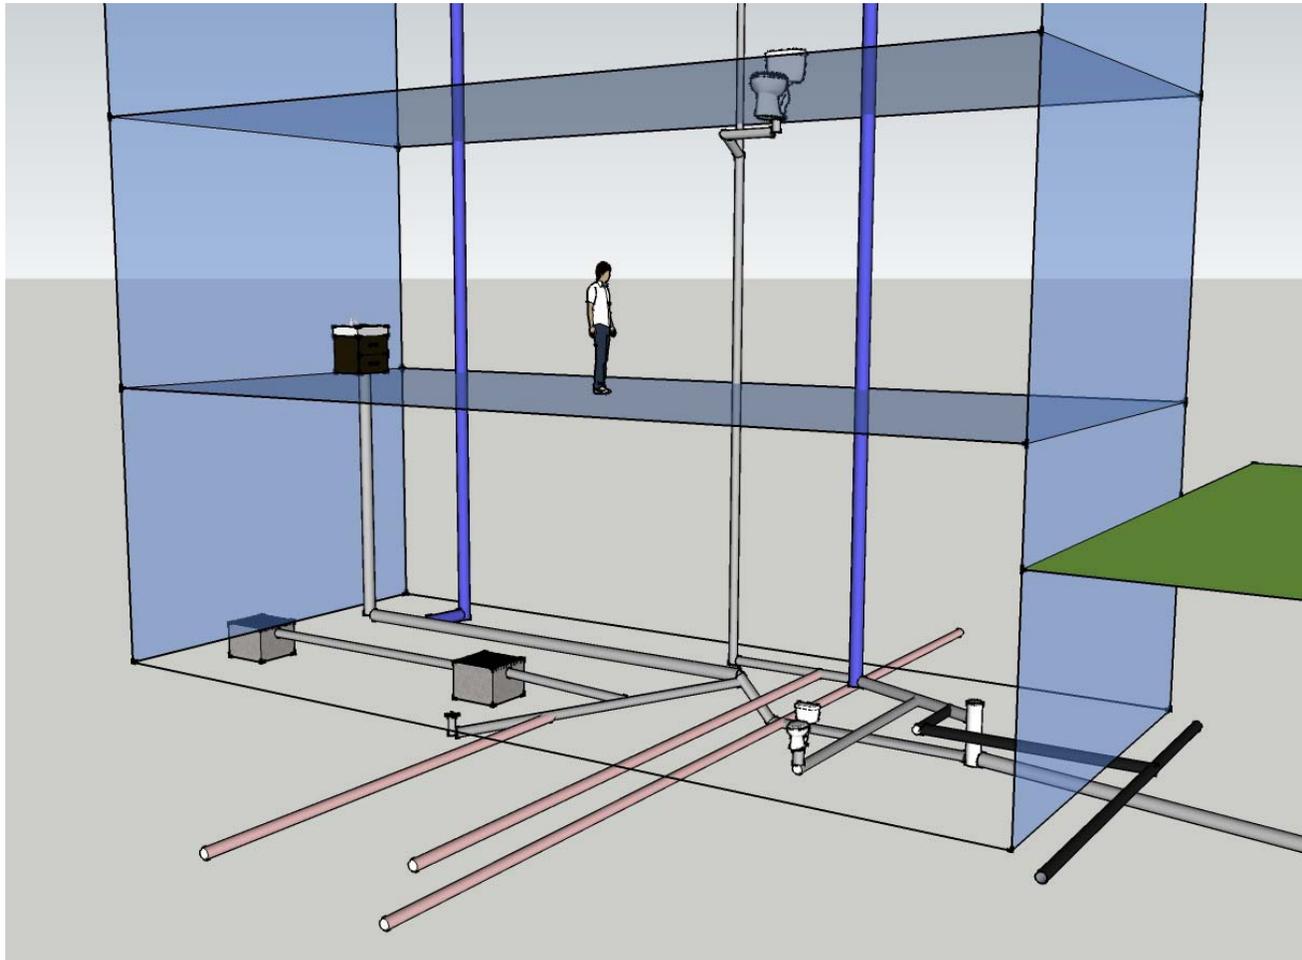
- il y a 2 descentes de drains de toit (une pour le toit principal et une pour le petit toit secondaire);
- ces descentes pluviales sont séparées des descentes sanitaires (pluie et toilettes sont séparées dans leur descente à travers les murs);
- les eaux pluviales et usées se combinent sous le plancher du sous-sol.

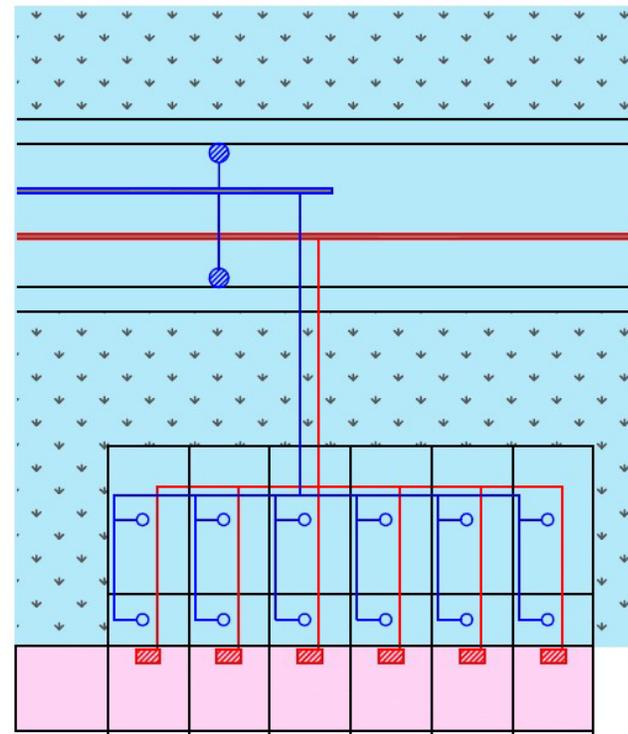
Prévue

Les surfaces qui se drainent vers le mauvais égout

- Déviation des conduites des toits pour les acheminer vers l'égout pluvial.

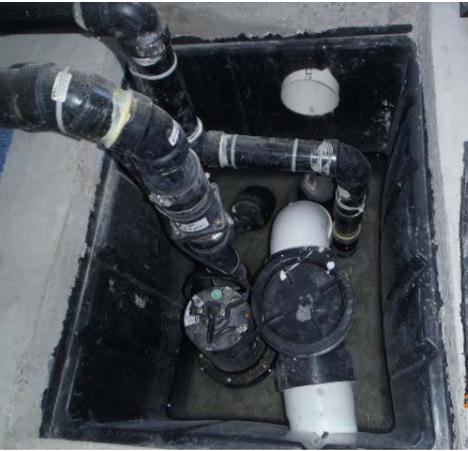
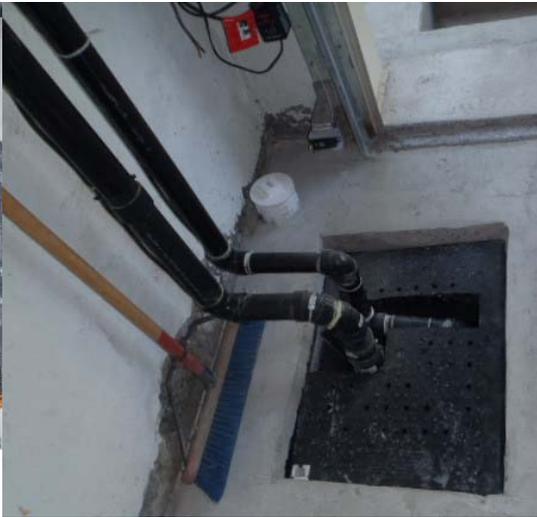
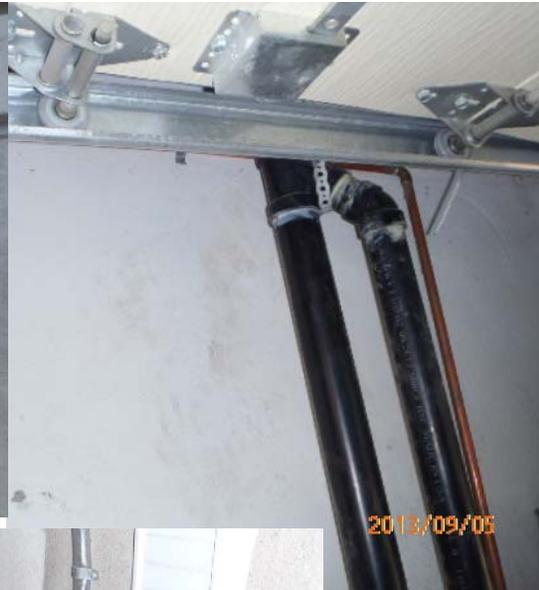
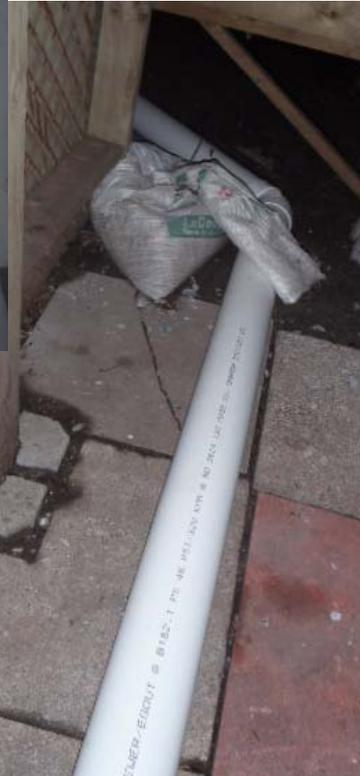
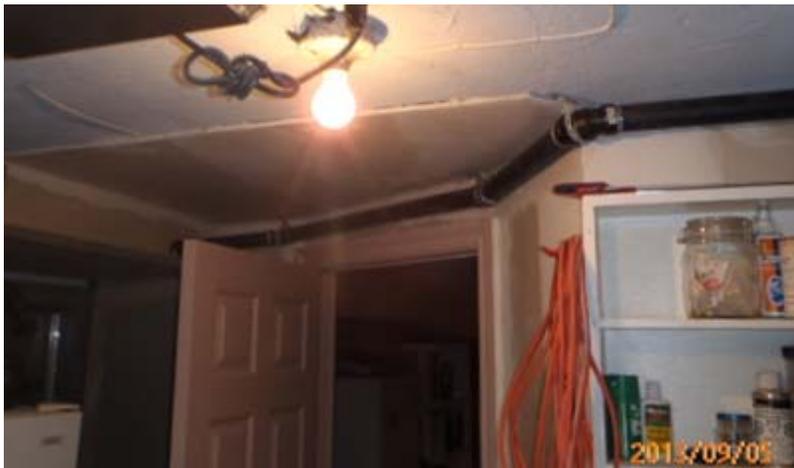
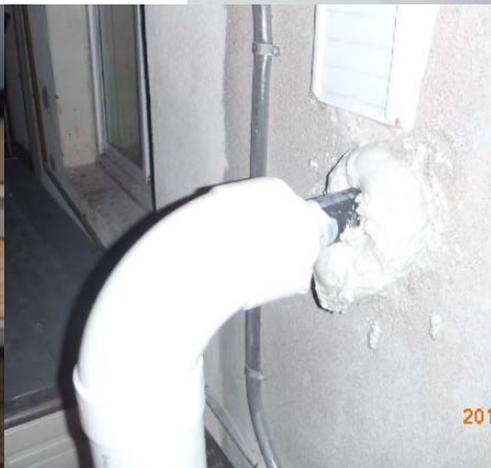
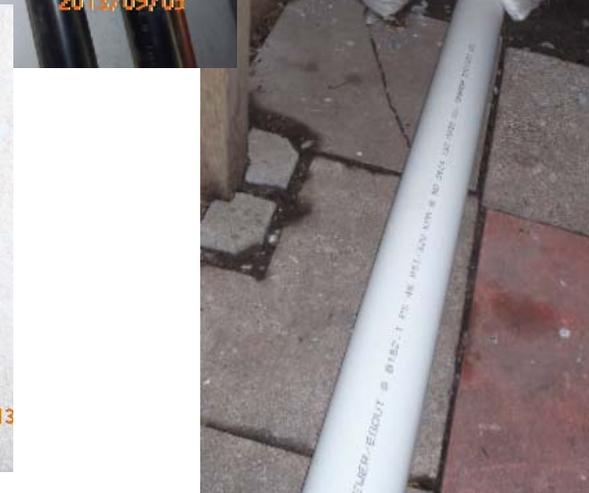
La plomberie intérieure demeure donc toujours susceptible d'être surchargée par un événement de pluie extrême, et ce, même si l'égout municipal s'écoule librement. C'est pourquoi l'installation d'une pompe est importante pour assurer l'évacuation de l'eau en provenance de l'arrière avant qu'elle ne vienne causer des dommages.

- Installation d'une pompe dans le puisard de garage et rejet à l'avant à 1,5 mètre du bâtiment.
