Présentation au comité de démolition
24 mars 2015

Demande de certificat d'autorisation de démolition
4341, rue De La Roche

Autoriser la démolition du bâtiment d'un étage afin de construire un projet de remplacement conforme à la réglementation en vigueur, selon la demande 3000910279.

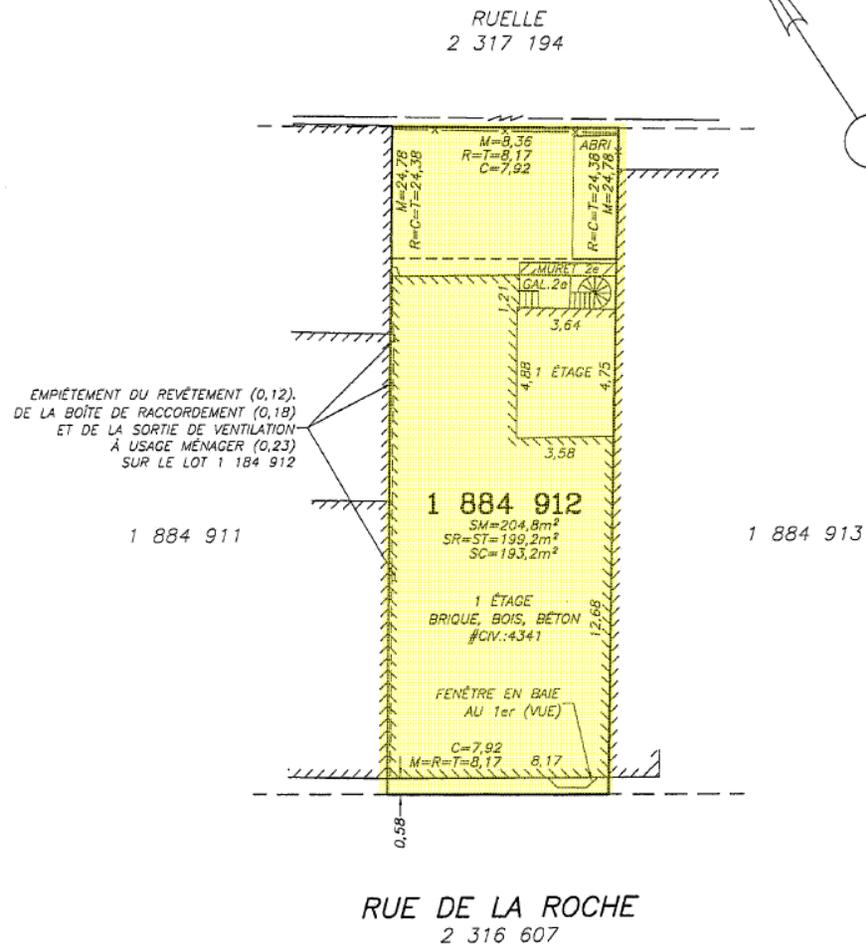
Certificat de localisation

EMPIÈTEMENT DU REVÊTEMENT (0,12).
DE LA BOÎTE DE RACCORDEMENT (0,18)
ET DE LA SORTIE DE VENTILATION
À USAGE MÉNAGER (0,23)
SUR LE LOT 1 884 912

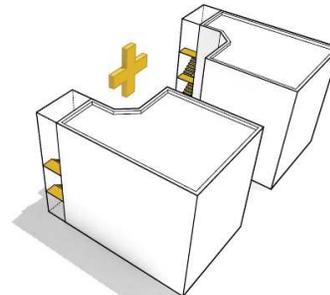
2 DENSIFICATION

TIRER PARTIE DE L'ENTIERETE DU LOT EN S'ALIGNANT AVEC LES VOISINS

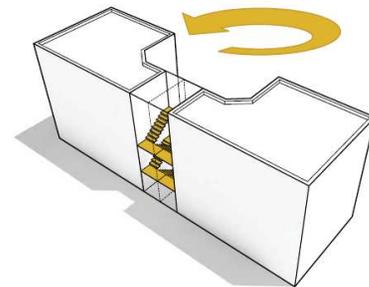
3 COUR CONJOINTE

TIRER PARTIE DE LA PROFONDEUR DU LOT ET ASSURER LA VENTILATION TRANSVERSALE ET L'ECLAIRAGE NATUREL DES LOGEMENTS EN CREANT UNE COUR INTERIEURE

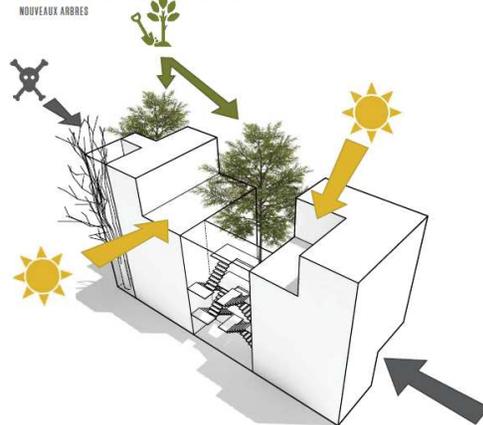
4 ENVIRONNEMENT

PORTE COCHERE, DECONTAMINATION ET IMPLANTATION DE DEUX NOUVEAUX ARBRES

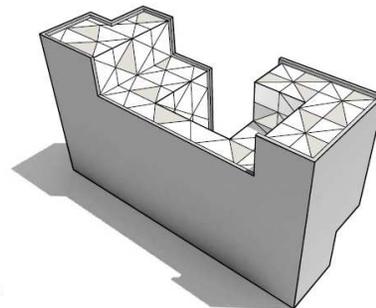
5 GÉODE

CREATION D'UNE COQUILLE PROTECTRICE S'INTEGRANT AU CONTEXTE URBAIN ET D'UN INTERIEUR CRISTALLIN MAXIMISANT LA LUMINOSITE

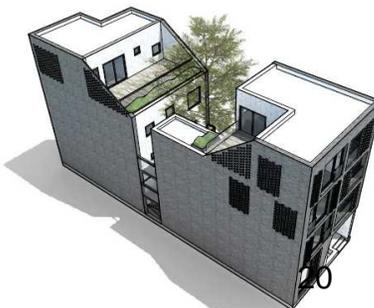
6 RÉSULTAT

6 unités de logement

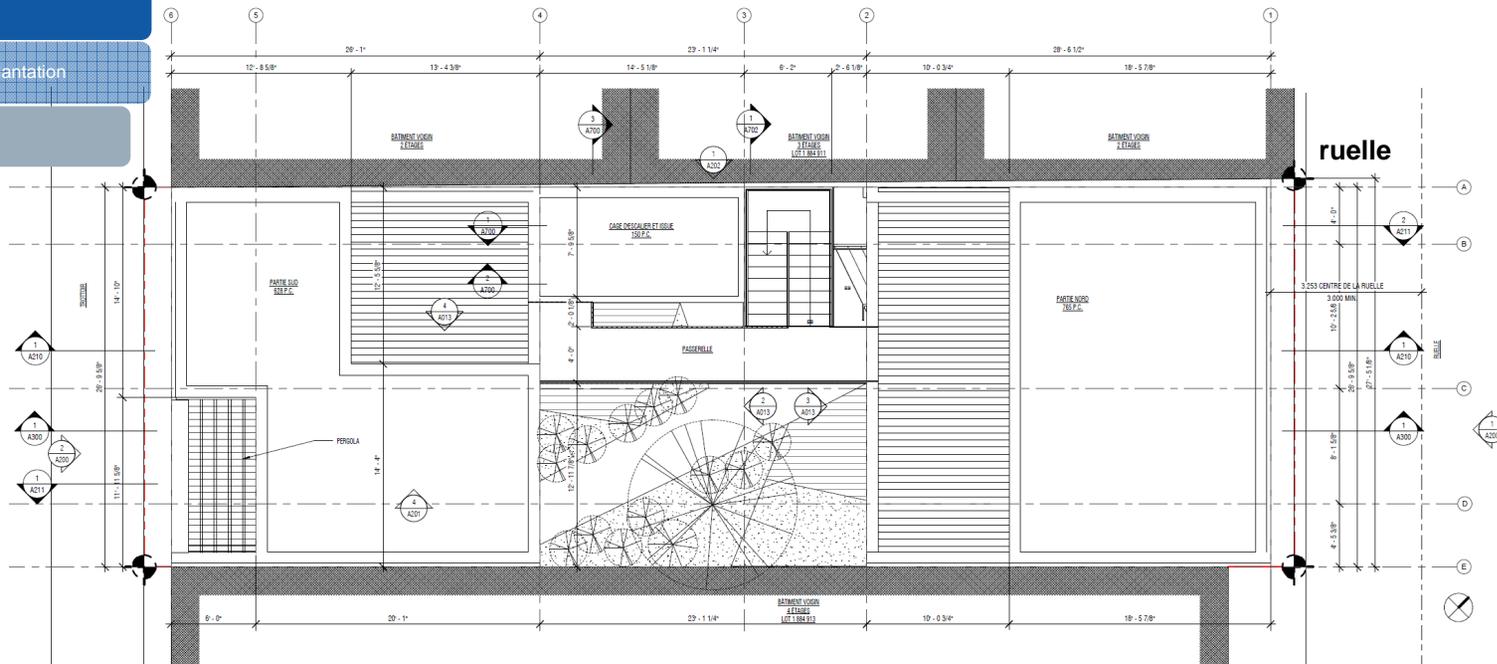
Plan des étages

Unité #2:
 ss et rdc
 2 chambres
 1 099 p.c.

Unité #1:
 ss et rdc
 2 chambres
 1 198 p.c.

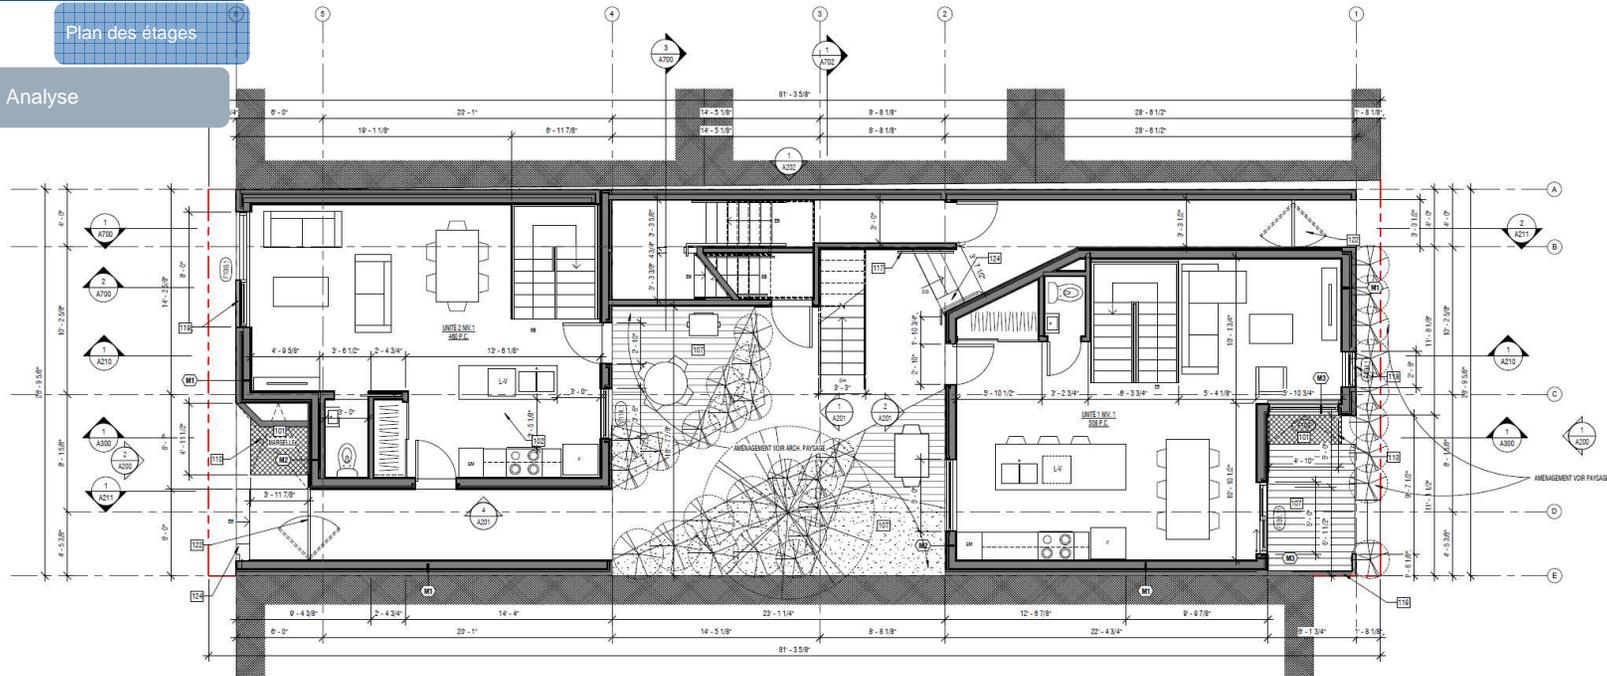
Rez-de-chaussée

Unité #2:
 ss et rdc
 2 chambres
 1 099 p.c.

Unité #1:
 ss et rdc
 2 chambres
 1 198 p.c.

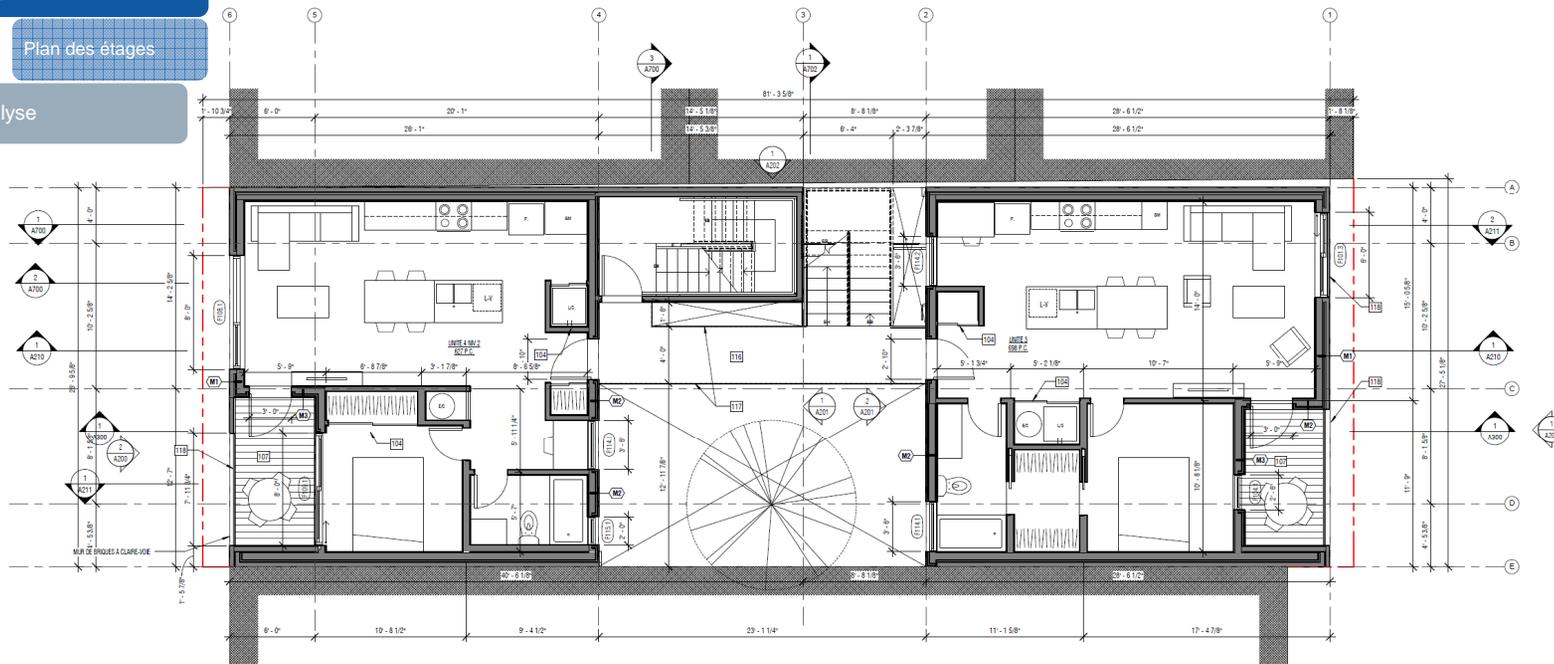
Unité #4:
2^e étage
1 chambre
627 p.c.

Unité #3:
2^e étage
1 chambre
698 p.c.

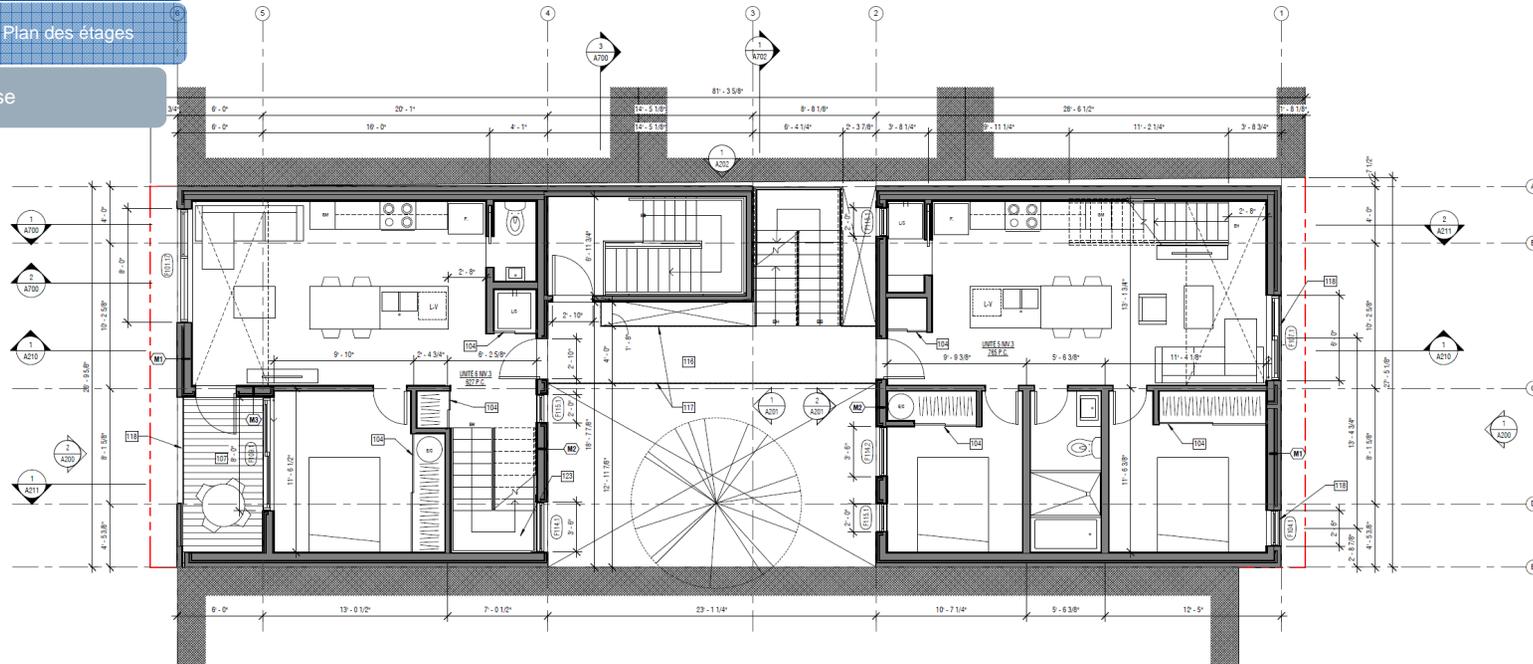
Unité #6:
3^e étage + mezz
2 chambres
871 p.c.

Unité #5:
3^e étage + mezz
3 chambres
1 071 p.c.

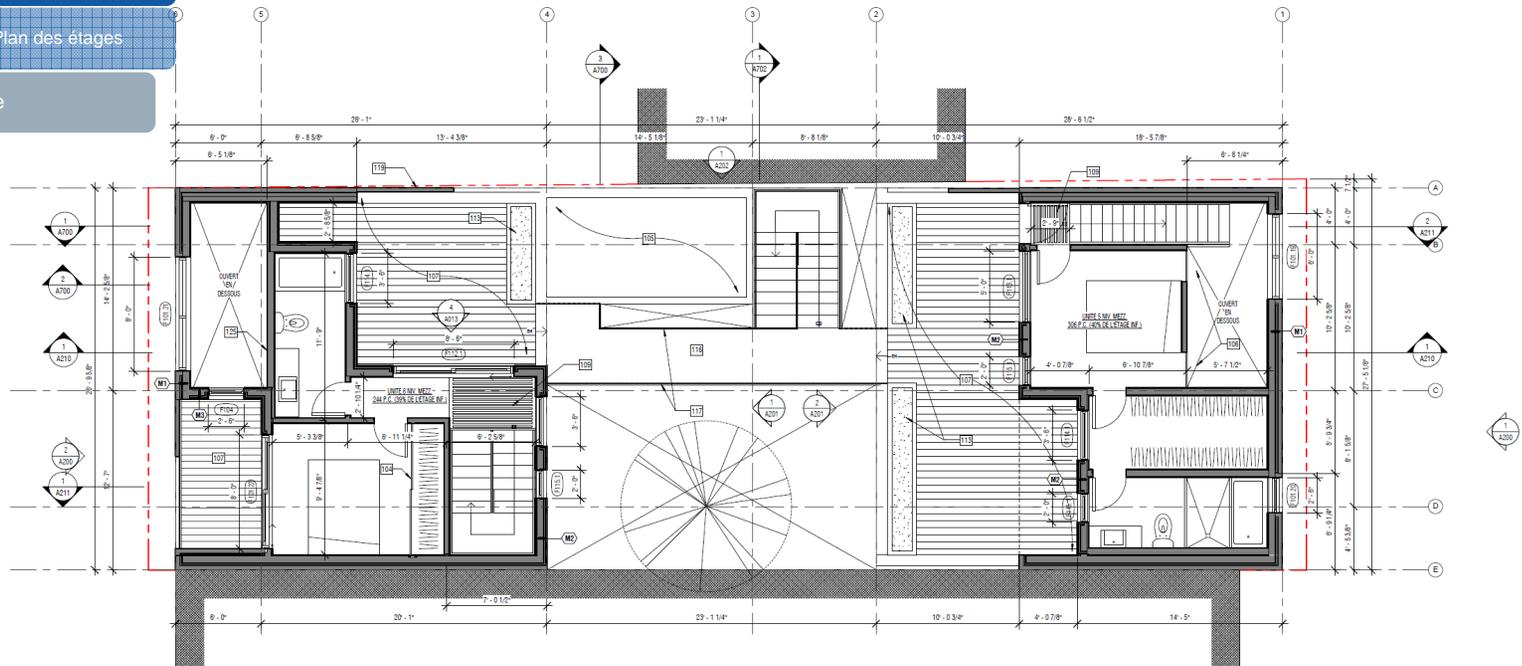
mezzanines

Unité #6:
3^e étage + mezz
2 chambres
871 p.c.

Unité #5:
3^e étage + mezz
3 chambres
1 071 p.c.

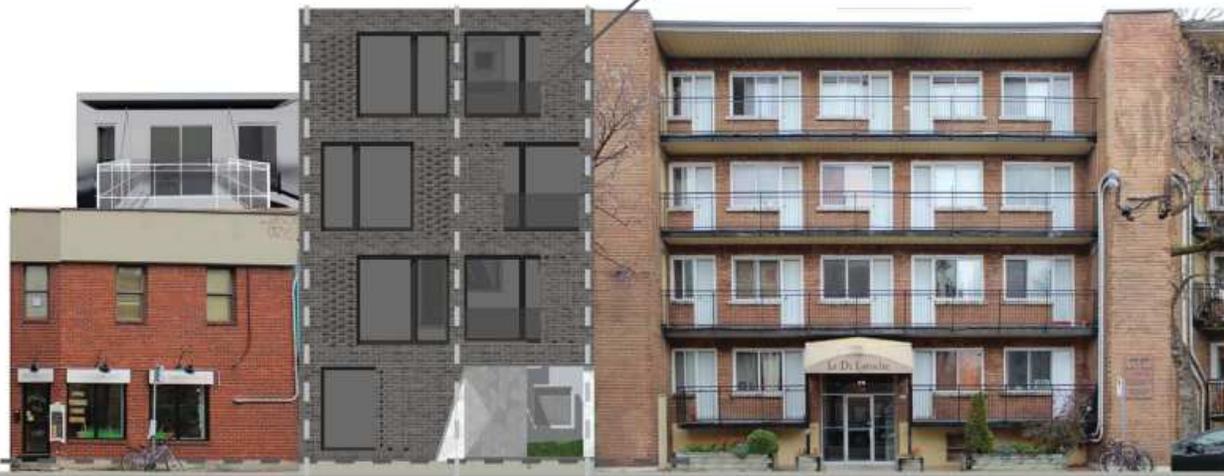
ALIGNEMENT HISTORIQUE

IMPLANTATION : ALIGNEMENT AVEC LES FAÇADES VOISINES

TYPE ARCHITECTURAL : IMMEUBLE D'APPARTEMENT CONTEMPORAIN

VOLUMÉTRIE : DOUBLE PLAN EN "L"

HAUTEUR : 3 ÉTAGES, SURÉLEVATION DU REZ-DE-CHAUSSE INFÉRIEUR À 4 CONTREMARCHES PAR RAPPORT AU NIVEAU DU SOL

BALCON ET SAILLIE : LARGEUR ÉQUIVALENTE À CELLE DU PORCHE D'ENTRÉE

CORPS : COMPOSITION ASYMÉTRIQUE DE 2 OU 3 TRAVÉES

FENÊTRES : À BATTANTS SANS IMPOSTE AVEC PROPORTION DE 1 LARGEUR = 1/2 HAUTEUR

ENCADREMENT : TRAITEMENT DE BRIQUES EN BOUTISSE AUTOUR DES FENÊTRES

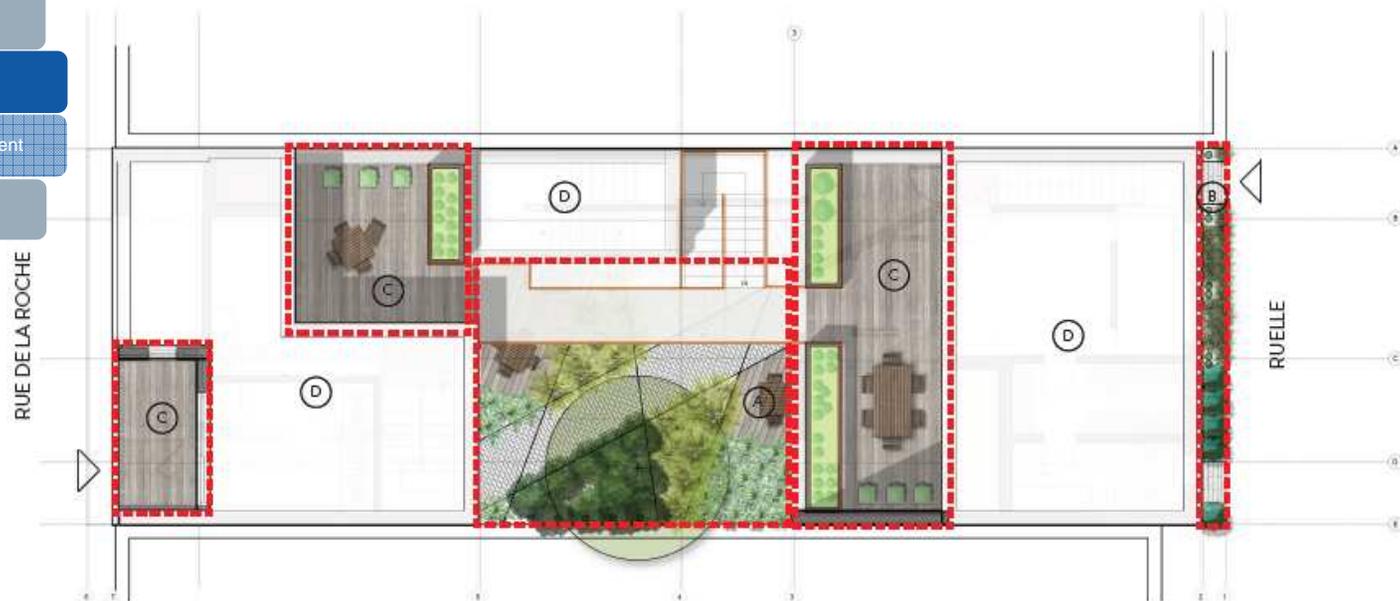
GÉODE URBAINE | PLAN D'ENSEMBLE

- (A) Cour centrale plantée
Voir le Plan d'aménagements du rez-de-chaussée
- (B) Zone arrière plantée
Voir le Plan d'aménagements du rez-de-chaussée

- (C) Mezzanine, terrasses aménagées
Voir le Plan d'aménagements au toit
- (D) Toitures blanches

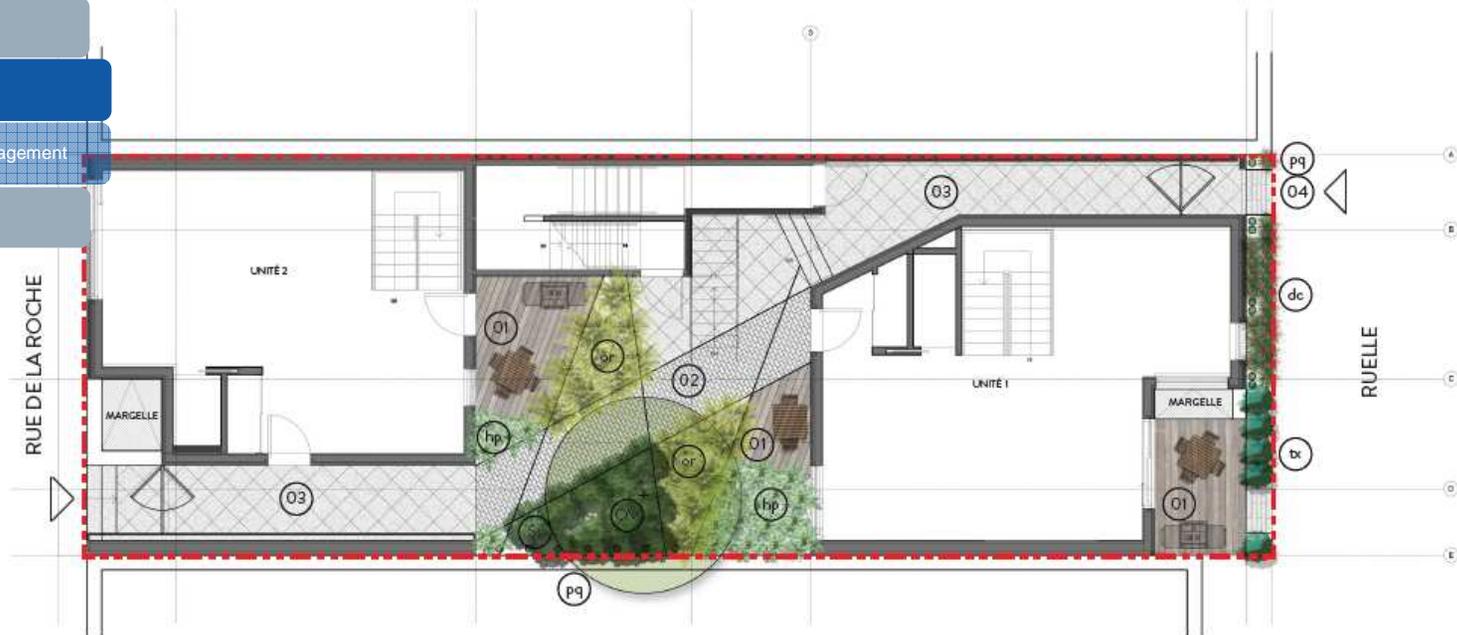
GÉODE URBAINE | PLAN D'AMÉNAGEMENTS AU REZ-REZ-DE-CHAUSSÉE

- 01 Terrasse en cèdre de l'est vielli
- 02 Pavés de béton perméables 80x120mm couleur gris clair
- 03 Dalles de béton préfabriquées 400x400mm couleur blanc
- 04 Pavés de béton drainants 100x600mm couleur blanc

- GT Arbre (70mm)
Ostrya virginiana
- Ss Plantations arbustives feuillues
Sorbaria sorbifolia
- bx Plantations arbustives conifères
Taxus x media 'Hilli'
- or Plantations de fougères
Osmunda regalis
- dc Plantations de graminées
Deschampsia cespitosa
- hp Plantations de vivaces
Hosta Patriot
- pq Plantations de grimpanes
Parthenocissus quinquefolia

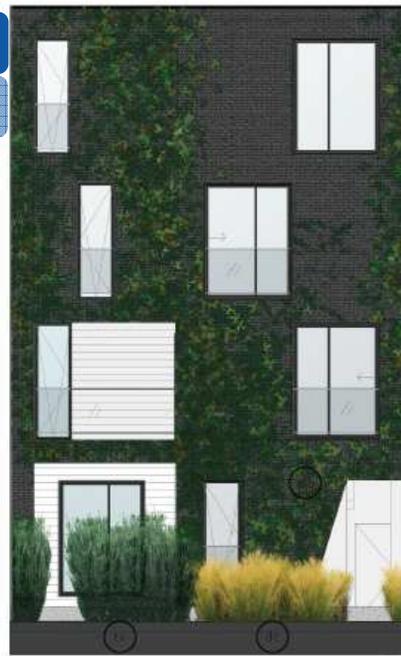
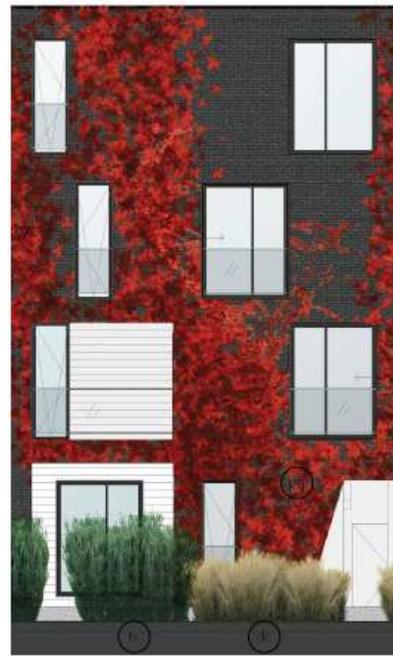
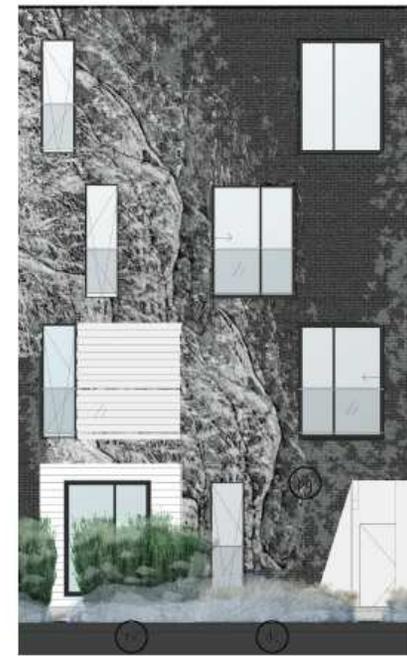
GÉODE URBAINE | ÉLÉVATION - FAÇADE ARRIÈRE

PRINTEMPS / ÉTÉ

AUTOMNE

HIVER

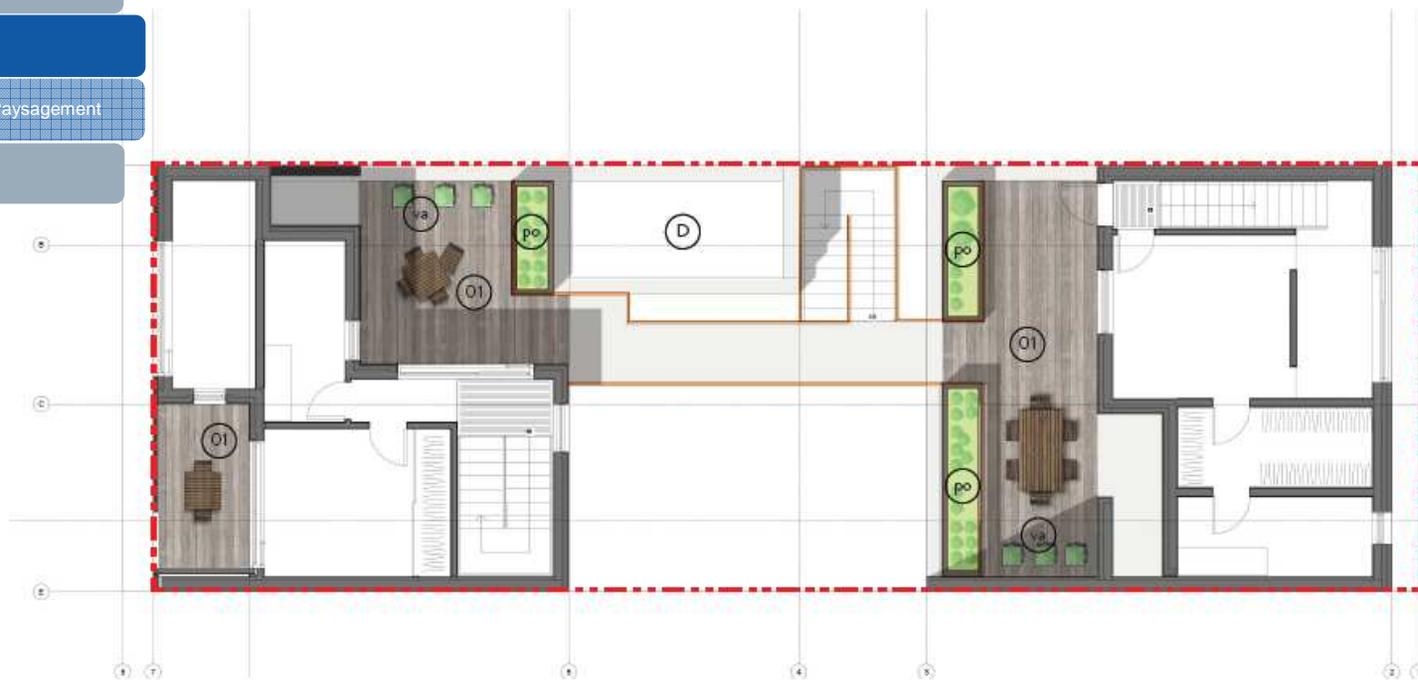
GÉODE URBAINE | PLAN D'AMÉNAGEMENTS AU TOIT

- ⓪1 Terrasse en cèdre de l'est vielli
- ⓪ Toiture blanche

- ⓪po Bacs de plantations potagères avec main courante faisant office de garde corps. Plantations au choix des occupants.
- ⓪va Pots de plantations lumineux HausLux de la compagnie Twist

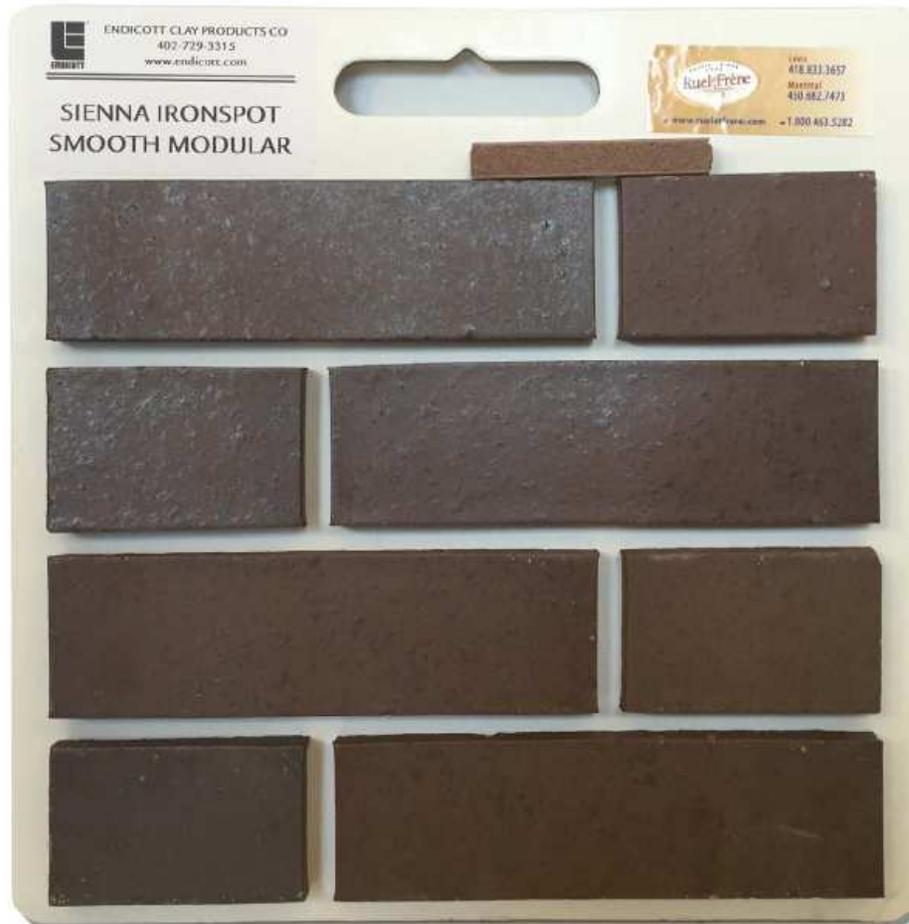
BRIQUES MODULAIRES
SIENNA IRONSPOT
SMOOTH MODULAR

MORTIER DAUBOIS
CAFÉ 15125S30

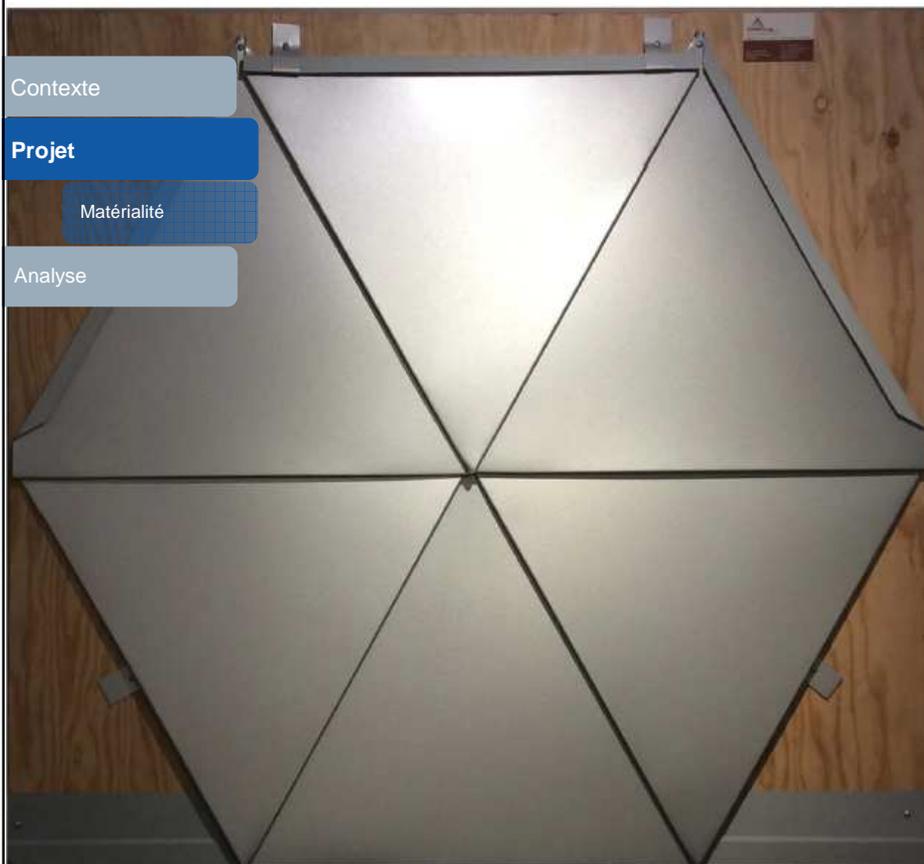
REVÊTEMENT MÉTALLIQUE
PLIAGE EN ALUMINIUM PYRAMIDAL
17" X 19" (LARGEUR X HAUTEUR)

3 TONS ATLAS ALÉATOIRES:
55% - 10 ASCOT WHITE
30% - 28 SILVERSMITH
15% - 13 DOVE GREY

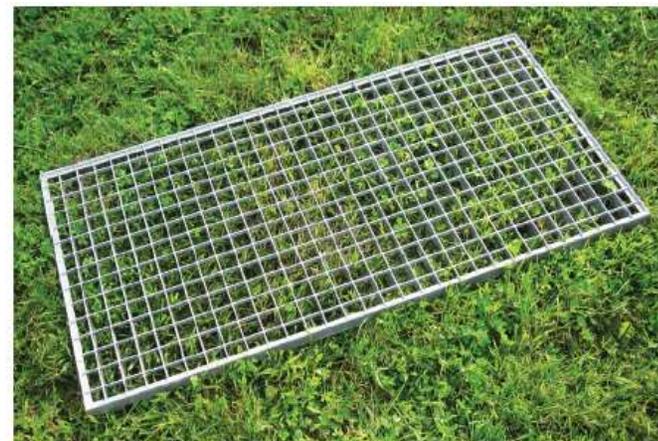
PROTECTION DES MARGELLES
CAILLEBOTIS D'ALUMINIUM

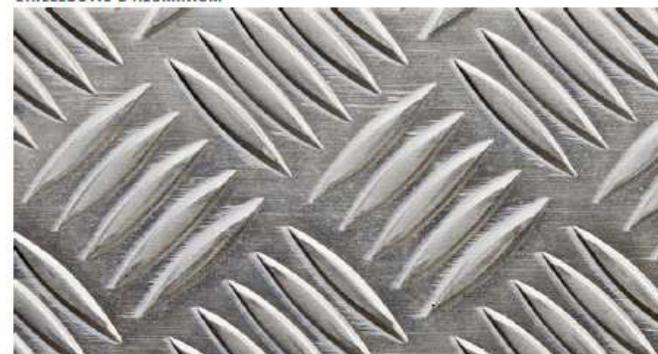
PASSERELLES
PLAQUES D'ALUMINIUM STRIÉ

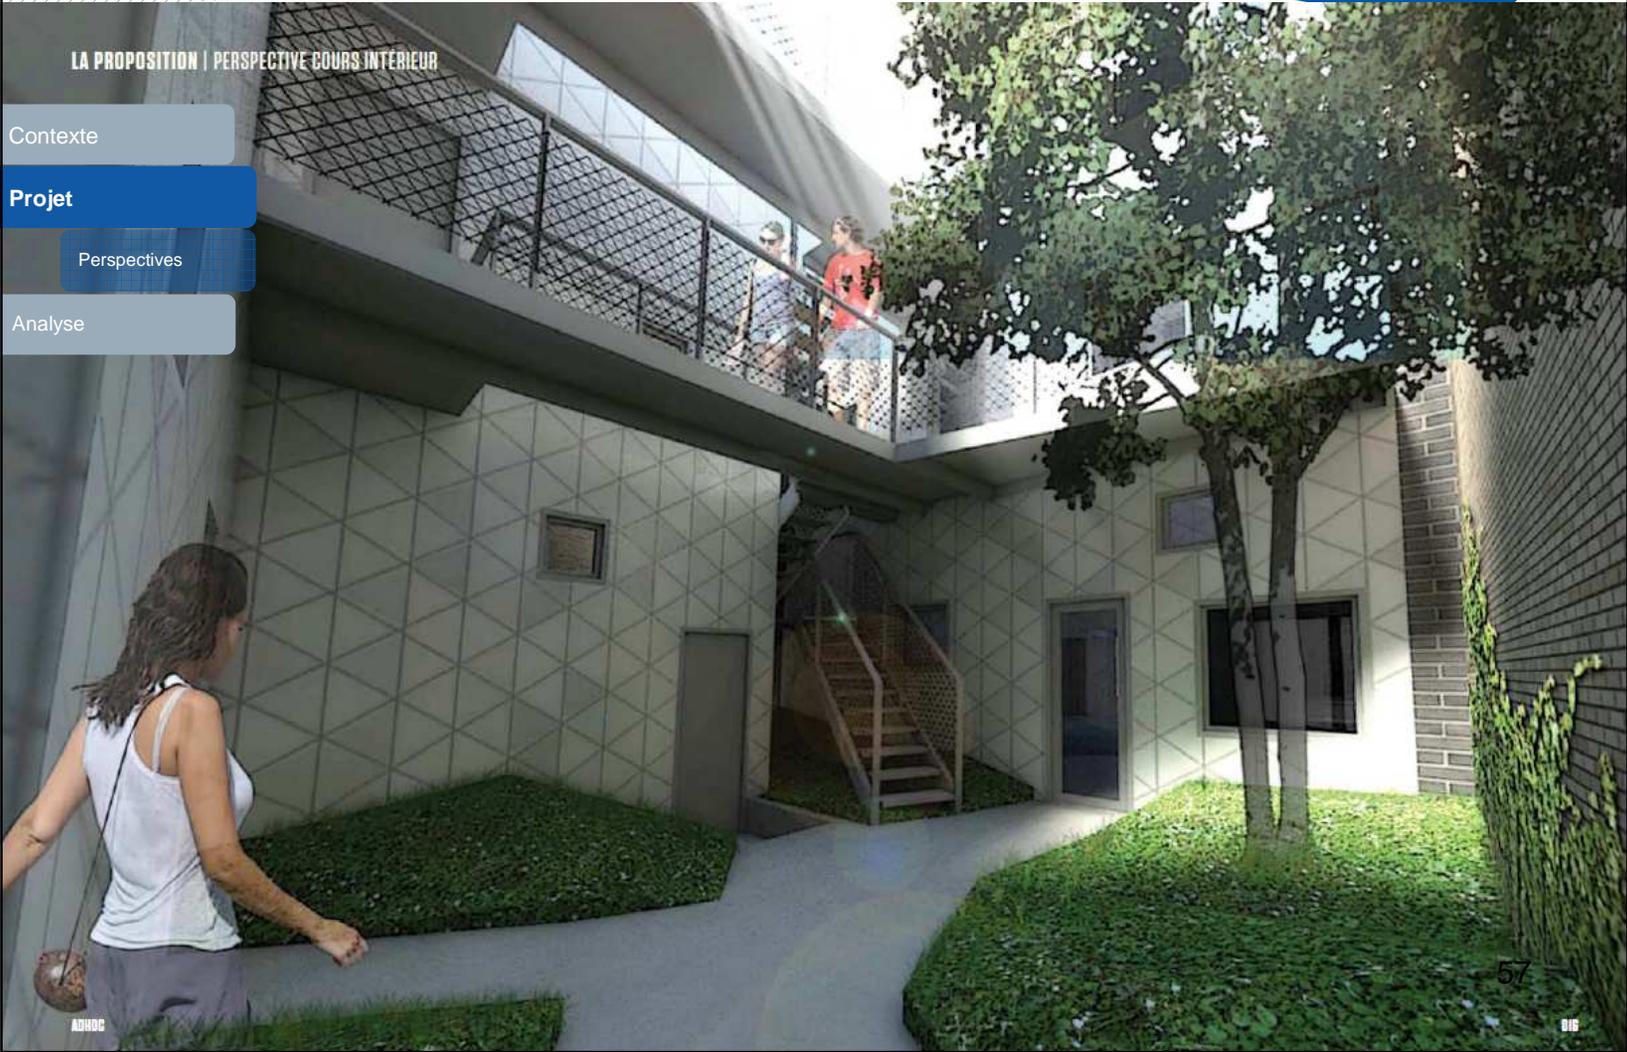
LA PROPOSITION | PERSPECTIVE COURS INTERIEUR

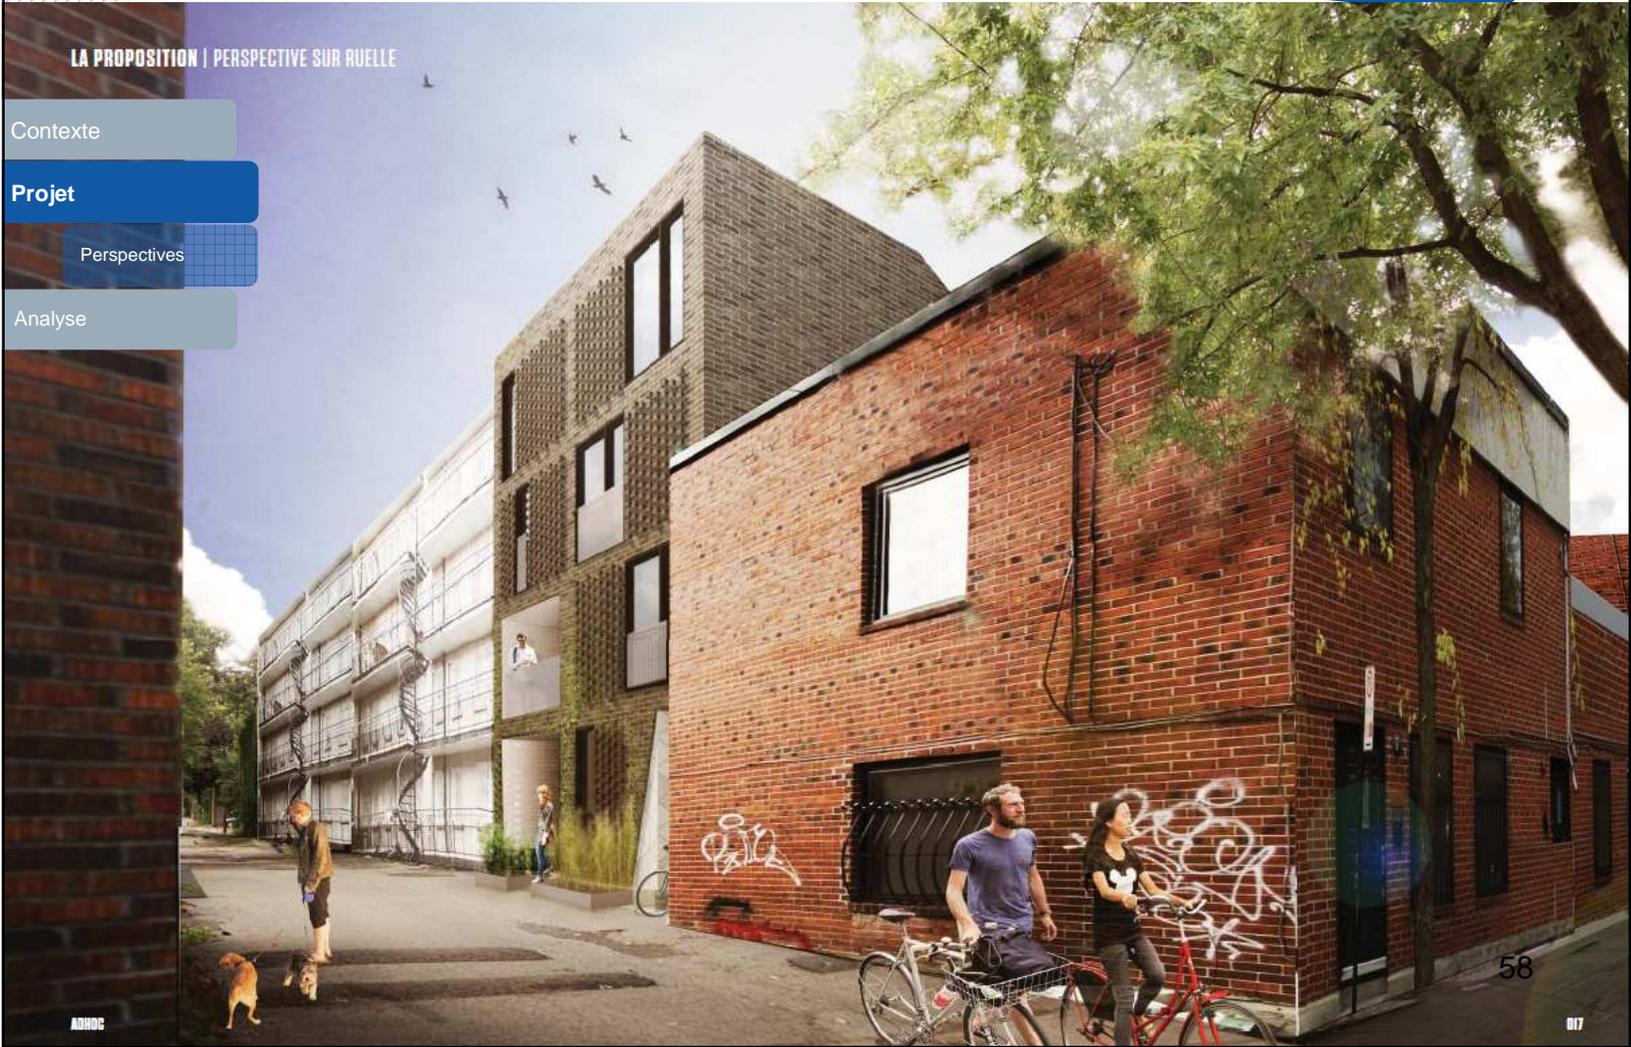
LA PROPOSITION | PERSPECTIVE SUR RUELLE
