ÉDIFICE LE WINDSOR
1160-1170 rue Peel, Montréal

PROJET DE « CONSTITUTION DU SITE DU PATRIMOINE
DU SQUARE DORCHESTER »

Mémoire présenté au
Conseil du patrimoine de Montréal

BÉIQUE . LEGAULT . THUOT
A R C H I T E C T E S

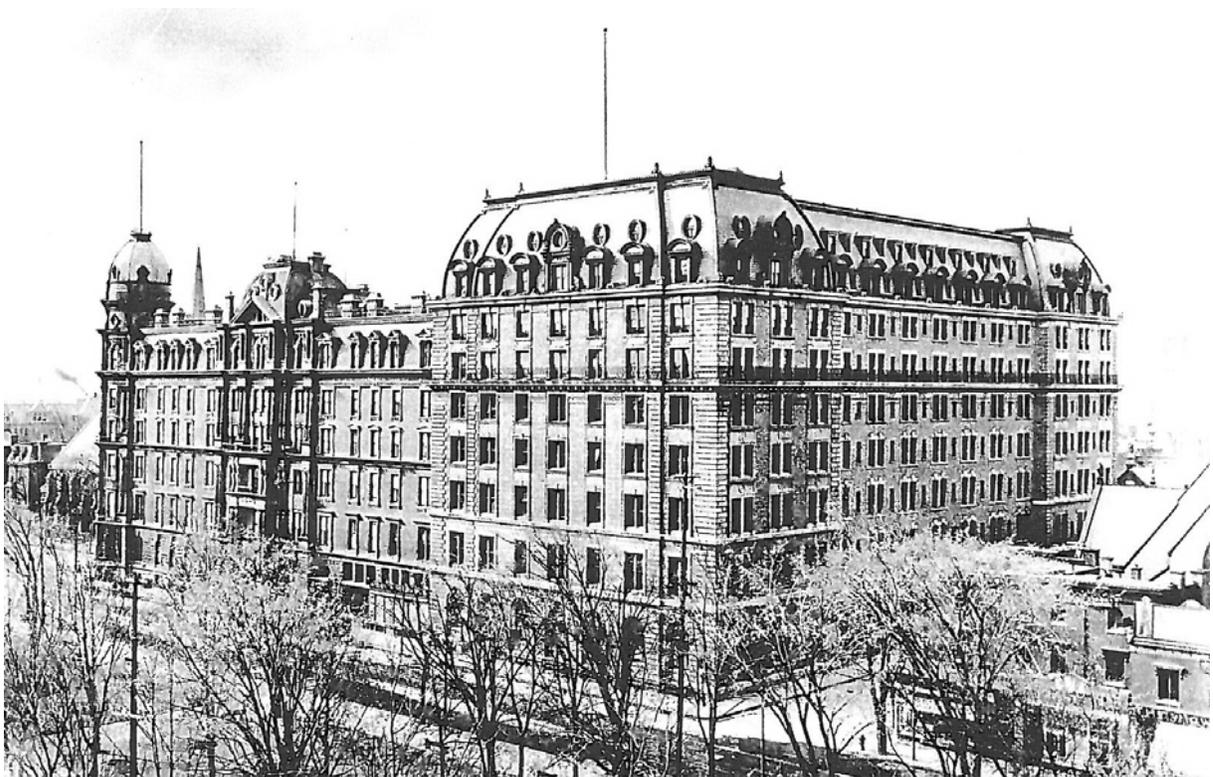
Figure 1

L'hôtel Windsor présente une architecture de style Second Empire lequel s'inscrit dans le courant de l'éclectisme architectural de la seconde moitié du XIX^e siècle. (fig. 1)

La corniche de l'annexe présentait une saillie importante. C'était un ouvrage en pierre de taille constitué d'une tablette disposée sur des consoles ouvragées pénétrant profondément dans la masse des murs extérieurs et rattachés solidement à la structure. Elle était surmontée d'une balustrade en acier peint. (fig. 1)

La corniche de l'annexe était disposée dans la continuité de la corniche de l'Hôtel Windsor. (fig. 1) Cette dernière, aussi située entre les 5^e et 6^e étages, faisait la démarcation entre le mur de pierre et le couronnement de l'immeuble constitué d'un toit fortement incliné ponctué de lucarnes à frontons. Maintenant que cette corniche est disparue avec la démolition de l'hôtel, il nous apparaît qu'il n'est plus pertinent de restituer cette corniche et cette balustrade dans le bâtiment de l'annexe.

Nous comprenons de la proposition d'ajout de cet étage qu'il s'agit de construire sur le bâtiment de l'agrandissement de l'annexe un 6^e étage qui rappelle le 6^e étage qui couronnait l'aile Peel de l'hôtel original, aujourd'hui disparu. (fig. 1)

La composition architecturale, les dimensions et l'ornementation de l'agrandissement n'ont rien à voir avec l'aile droite de l'ancien hôtel, rue Peel. Rien ne correspond (fig. 1) :

Sans vouloir minimiser les autres parties de l'édifice, la mansarde du Windsor (fig. 1 et 2) est sans contredit et de loin l'élément architectural le plus important de l'immeuble : elle est et a toujours été pour les Montréalais et les gens de passage à Montréal, l'élément signalétique de l'hôtel, son identification, son emblème.

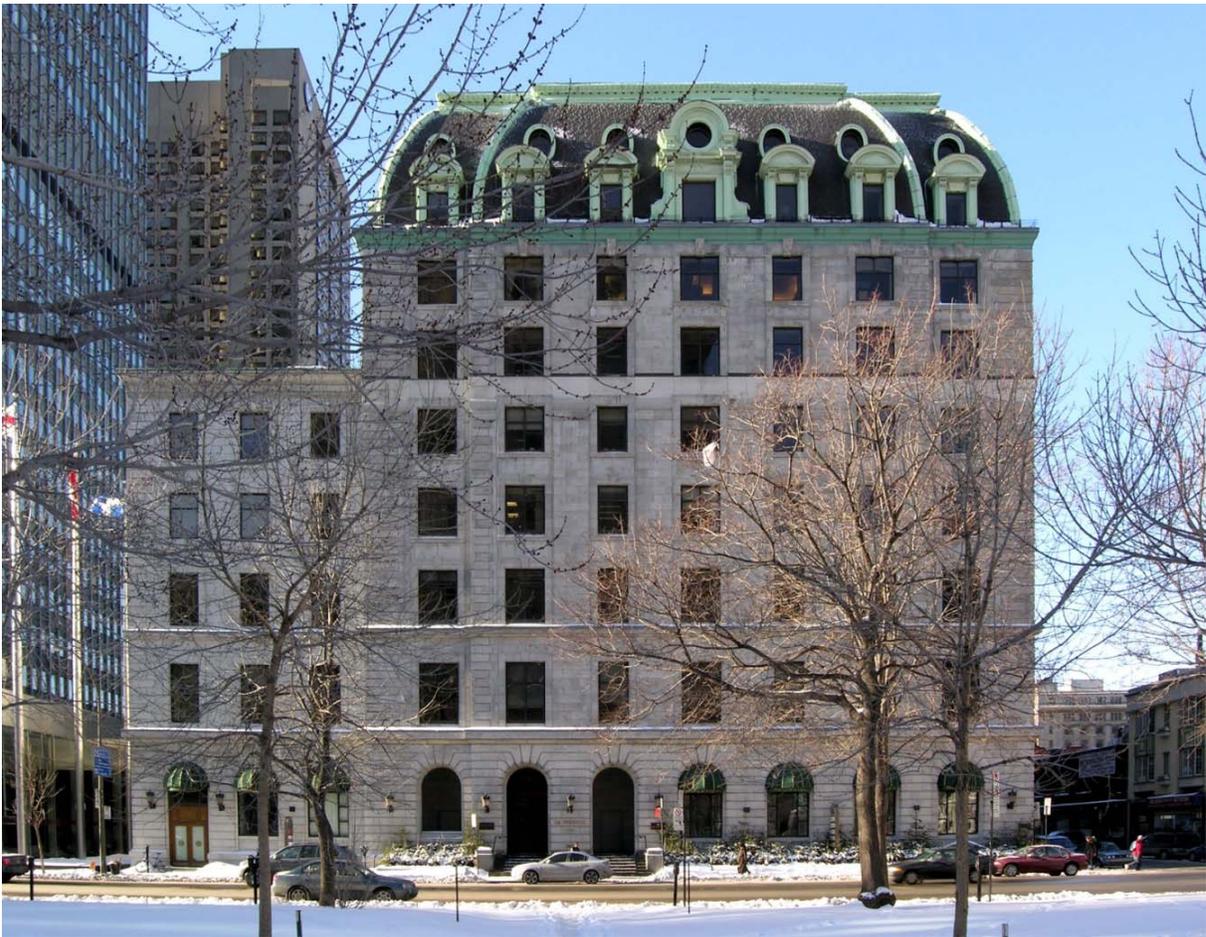
Figure 2

À une certaine époque, cette construction fut démolie et arasée et fut remplacée par un revêtement de pierre disposé dans le même nu que la façade. (fig. 2)

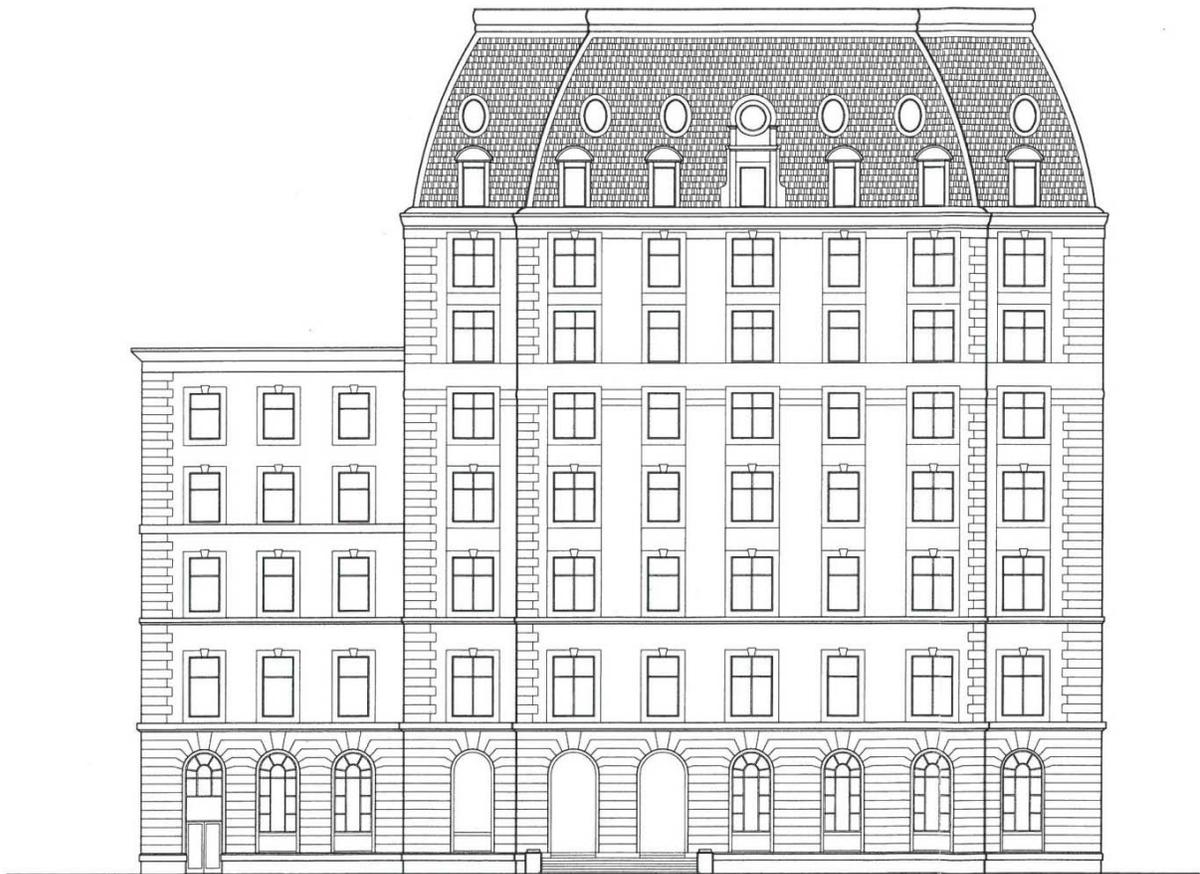
Figure 3

D'autre part, nous sommes d'avis que la corniche et la balustrade de l'annexe ne sont pas indispensables à l'équilibre et à l'harmonie de la composition architecturale du bâtiment. Ce dernier présente, sans ces attributs, une belle facture classique tripartite bien agencée constituée d'une base forte et affirmée, d'un corps élancé et bien proportionné et d'un très élégant couronnement Second Empire. (fig. 3)

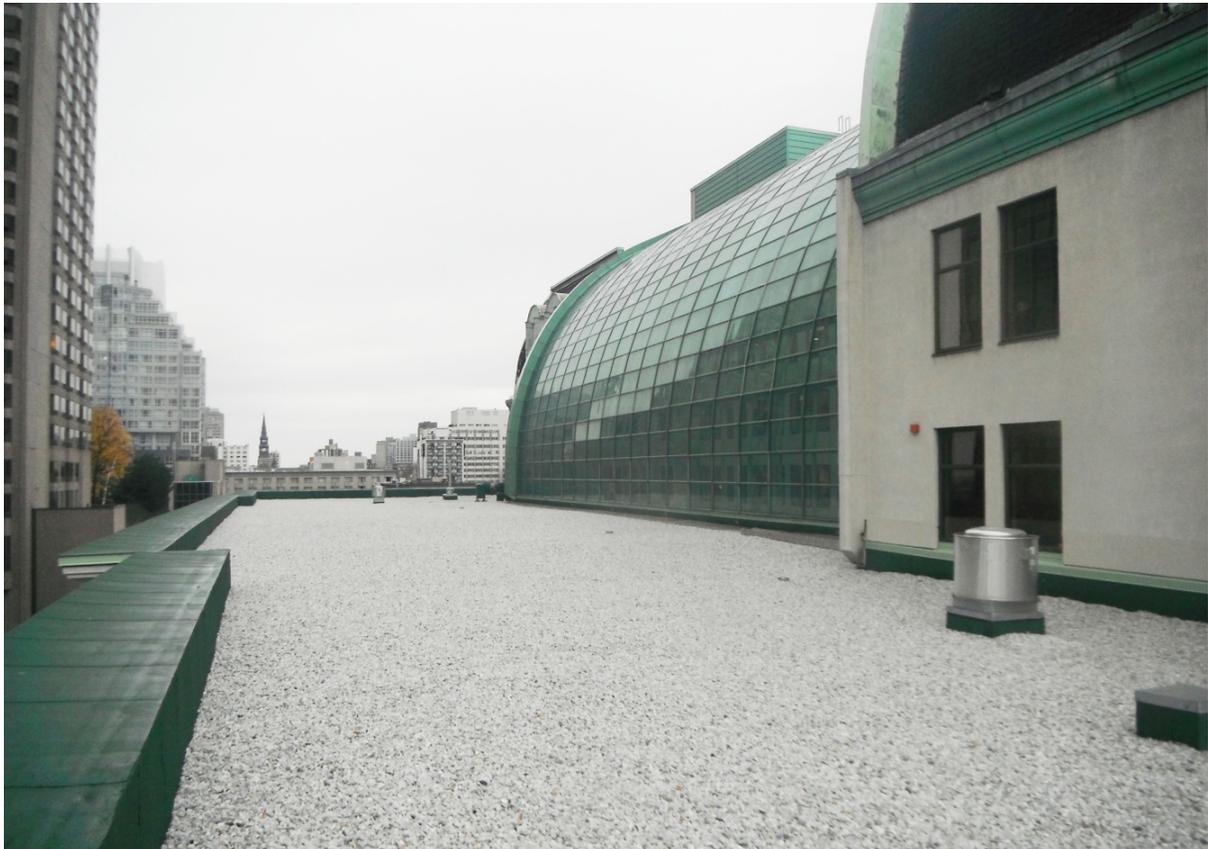
Figure 4

D'autre part, la plus grande partie de l'aire du bâtiment de l'agrandissement peut difficilement recevoir un 6^e étage en raison de la présence de la grande verrière qui prend naissance au niveau du toit de l'agrandissement (fig. 4). L'espace exigu qui serait formé entre le nouvel étage et la verrière (fig 5) constitue un endroit favorable aux accumulations de neige, laquelle ne peut à toutes fins pratiques être évacuée. La neige emprisonnée constituerait une charge vive non prévue que la verrière ne pourrait supporter et un danger important d'infiltration d'eau.

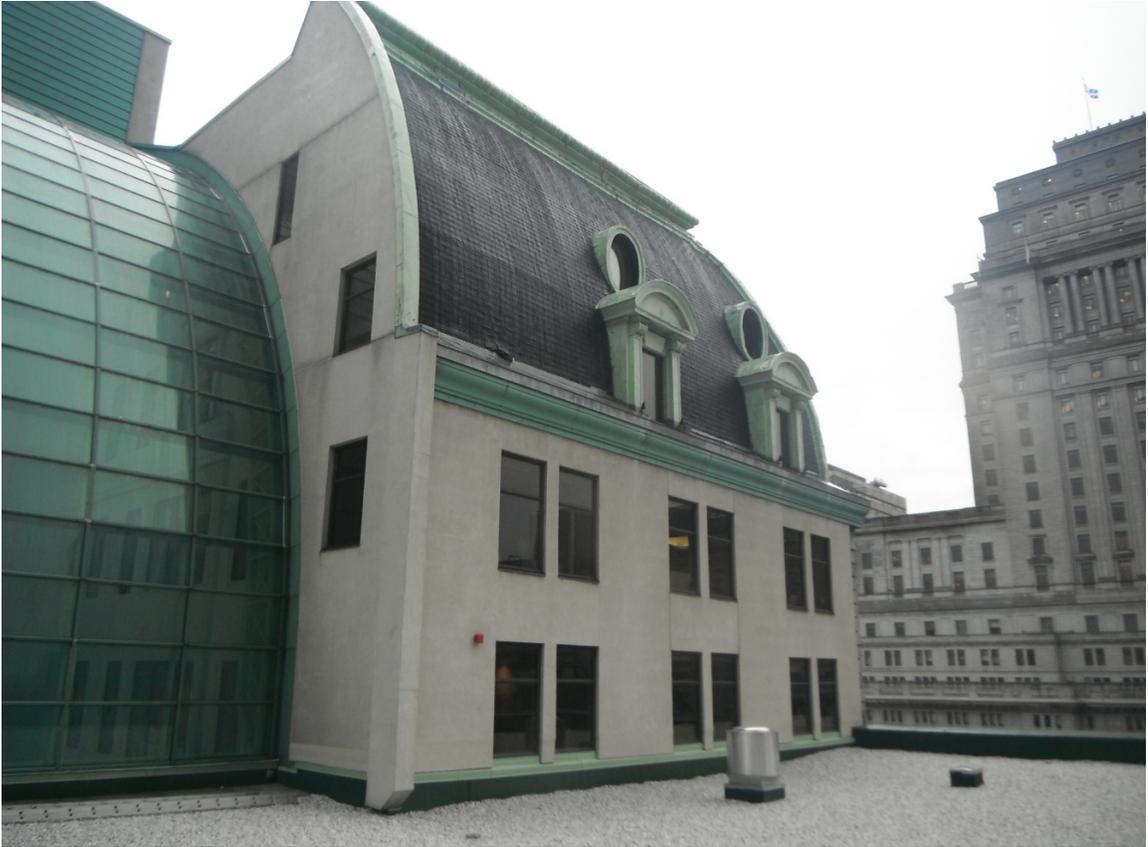
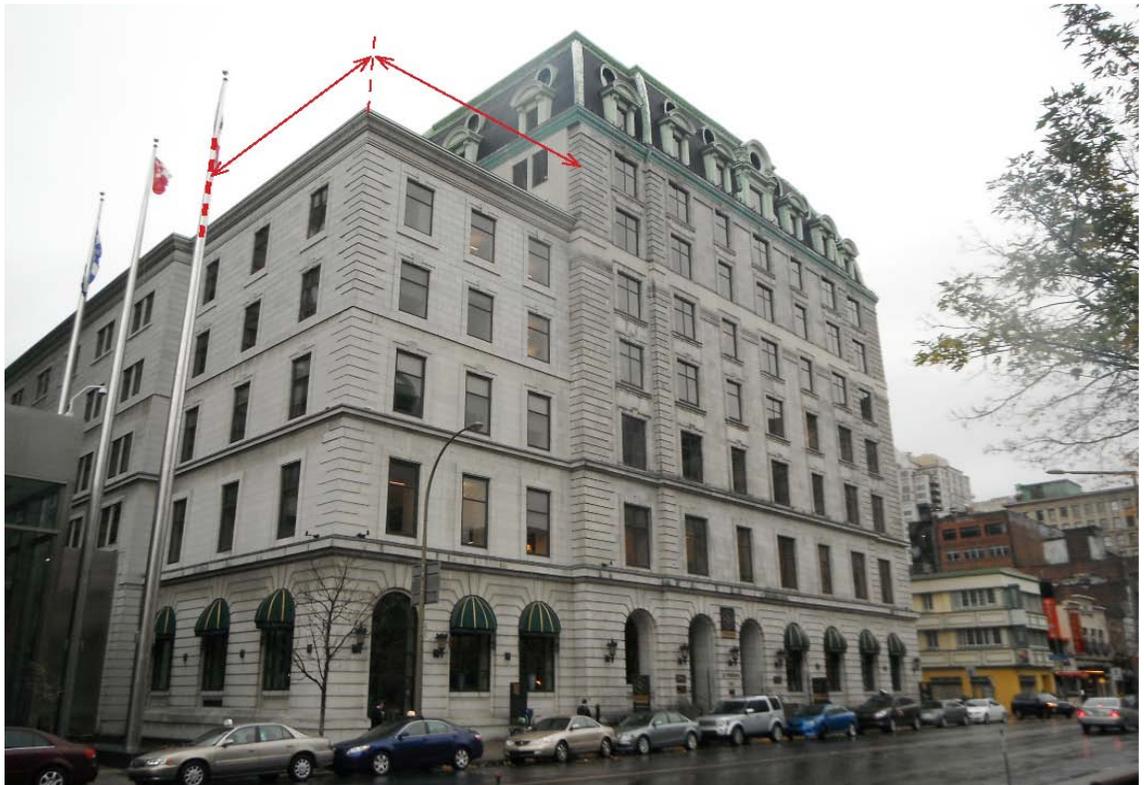
Le seul endroit du toit qui reste pour construire cet étage est la partie avant sur la rue Peel, à partir de la façade sur cette rue jusqu'à l'endroit où commence la verrière. (fig. 6 et 7)

La superficie restant à bâtir est ainsi réduite à 2000 pi.ca. à peine. Même dans ce cas, l'ajout commanderait une opération de renforcement parasismique du bâtiment.
