La sécurité des piétons à Montréal : améliorer les aménagements routiers

Mémoire présenté à la Commission permanente
sur le transport et les travaux publics de la Ville de Montréal

Patrick Morency, François Tessier, François Thérien, Judith Archambault
2013

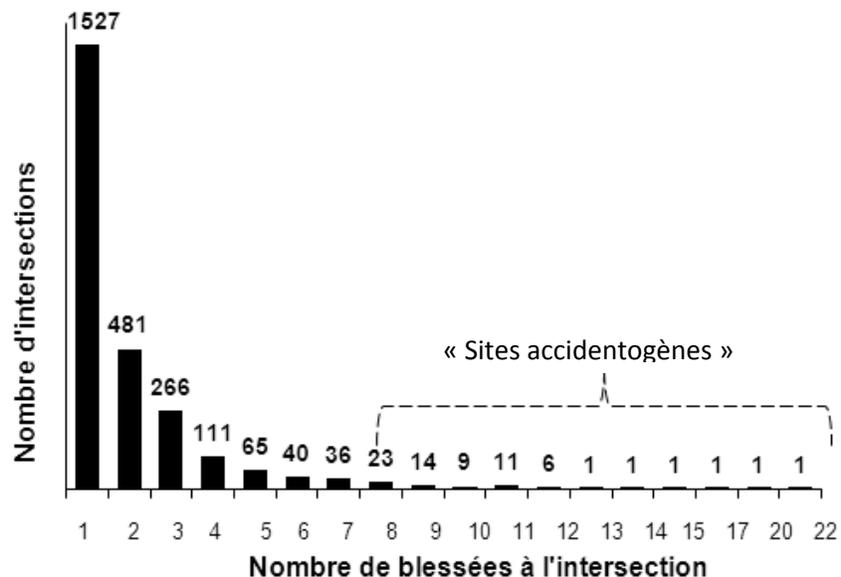
Les documents de consultation reposent en grande partie sur une analyse qui cible les intersections où l'on retrouve le plus grand nombre de blessés, souvent nommés les sites « accidentogènes ». Ce type d'analyse comporte d'importantes limites car ces sites ne représentent qu'une très faible proportion des accidents. Par exemple, dans une recherche publiée en 2006, les vingt-deux intersections montréalaises comptant plus de 7 piétons blessés au cours d'une période de cinq ans ne représentaient qu'un pour cent des intersections avec blessés et que quatre pour cent des piétons blessés¹². De la même façon, les 32 intersections comptant 10 piétons blessés ou plus de 2006 à 2010 ne représentaient que 1,2 % de l'ensemble des intersections avec piéton(s) blessé(s) au cours de cette période (figure 1).

Figure 1 : Répartition des intersections montréalaises selon le nombre de piétons blessés par intersection (SAAQ 2006-2010)

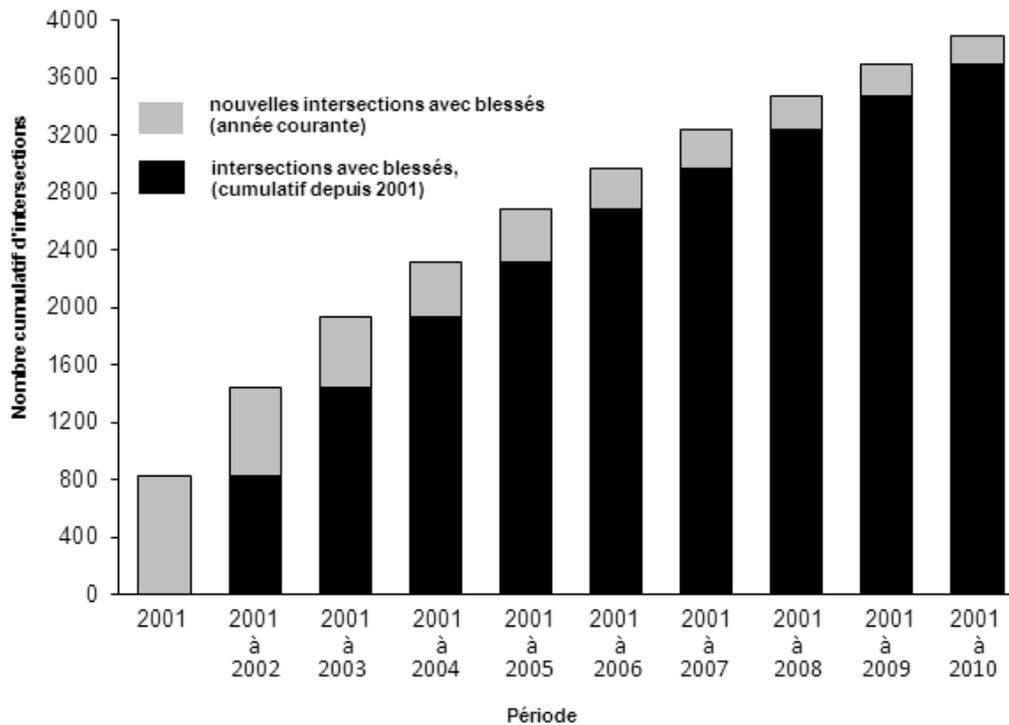
De plus, les lieux de collision ne sont pas nécessairement les mêmes d'une année à l'autre. Par exemple, sur l'île de Montréal, en 2001 il y a eu au moins un piéton blessé à 828 intersections différentes (figure 2). Or, globalement, de 2001 à 2010, il y a eu un ou des piéton(s) blessé(s) à 3 888 intersections différentes de l'île de Montréal. Tel qu'illustré dans la figure 2, le nombre d'intersections différentes avec piéton(s) blessé(s) augmente selon la durée de la période étudiée. Par exemple, au cours de la 5^e année de cette période, en 2005, 373 intersections avec piéton(s) blessé(s) n'en avaient eu aucun auparavant, de 2001 à 2004.

Figure 2 : Nombre cumulatif d'intersections sur l'île de Montréal avec au moins un piéton blessé, selon la période d'observation (SAAQ 2001-2010)

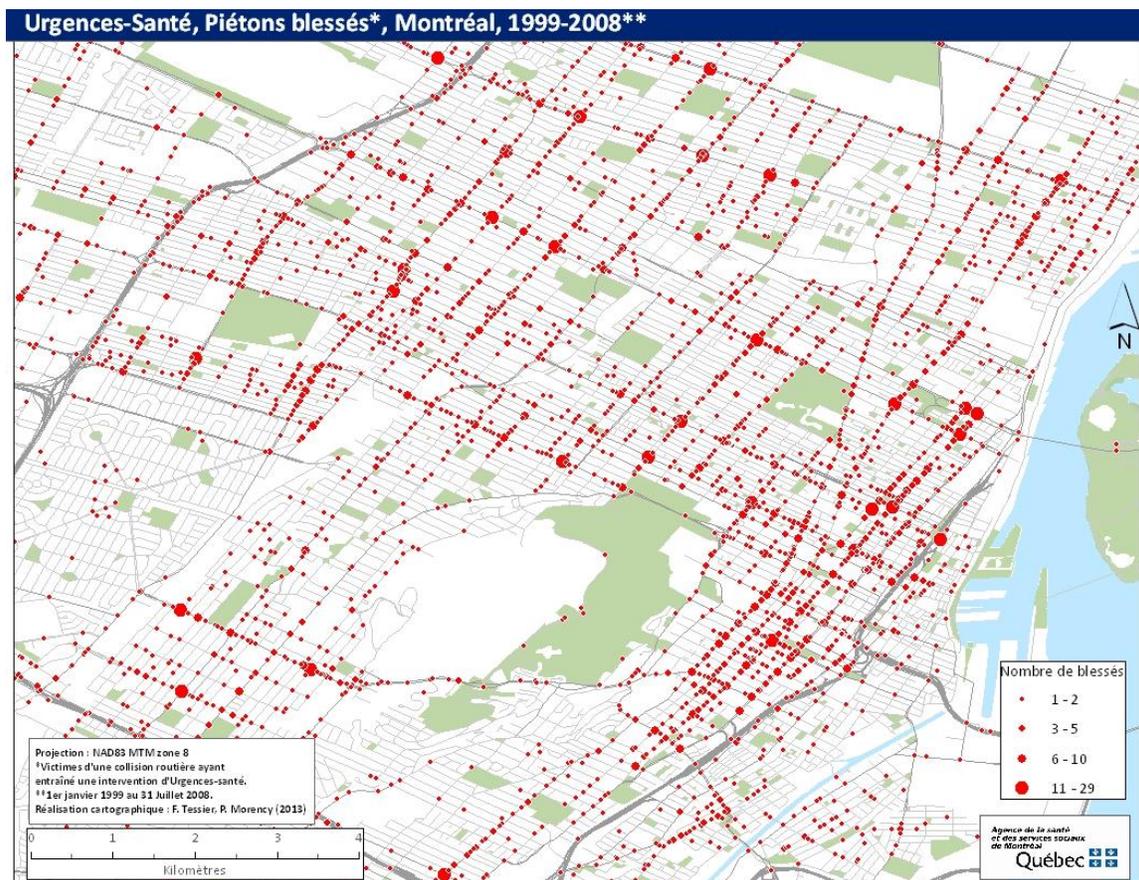
En 2005, la DSP de Montréal a publié une cartographie des blessés de la route sur l'île de Montréal, illustrant les sites d'intervention ambulancière pour un piéton blessé sur l'île de Montréal³. Ces analyses ont été incluses au Plan de transport de la Ville de Montréal (2008 : p.103) L'un des principaux résultats de ce rapport était le grand nombre et la dispersion des sites impliqués (figure 3) : « À l'échelle de l'île, il y a une concentration des collisions avec blessés dans les quartiers centraux de l'île de Montréal (...). À l'échelle des arrondissements, il y a une très grande dispersion des blessés de la route » (p.26-27).

Figure 3 : Illustration de la distribution des piétons blessés dans les quartiers centraux montréalais (Urgences-santé, 1999-2008)

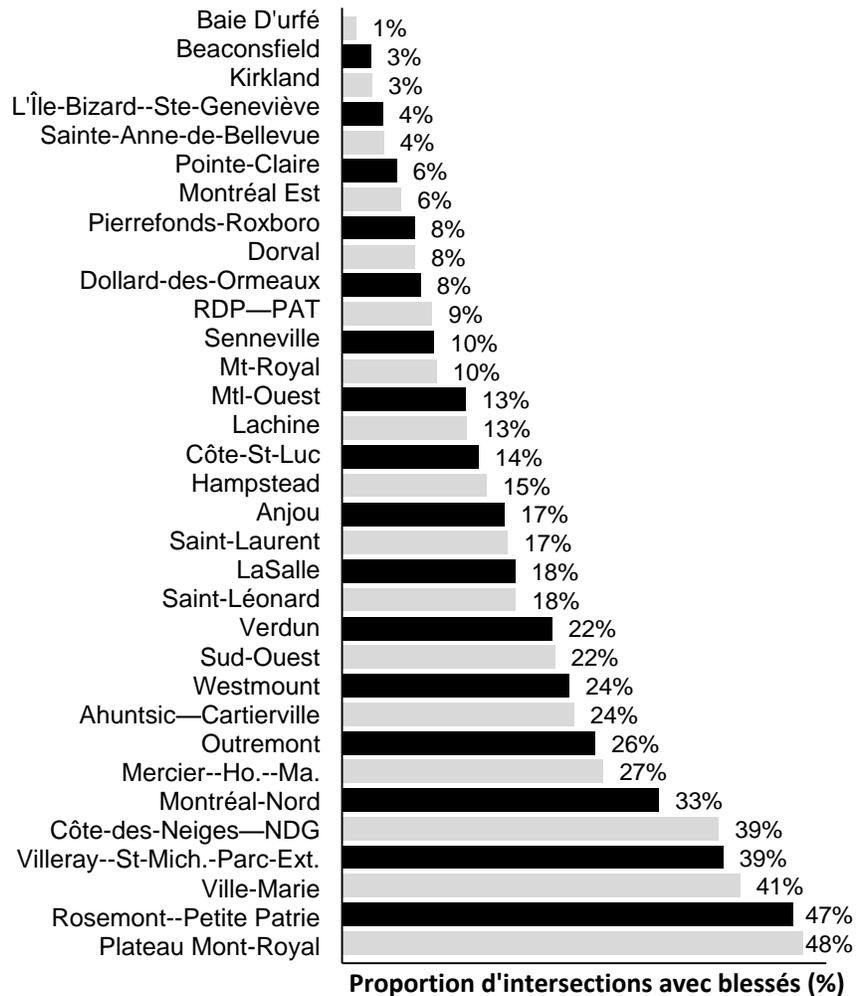
Dans certains arrondissements des quartiers centraux près de la moitié des intersections ont eu au moins un piéton blessé au cours de la période 2001-2010, selon les données des rapports policiers (figure 4).

Figure 4: Proportion des intersections avec piétons blessés dans les arrondissements et villes liées (SAAQ 2001-2010)

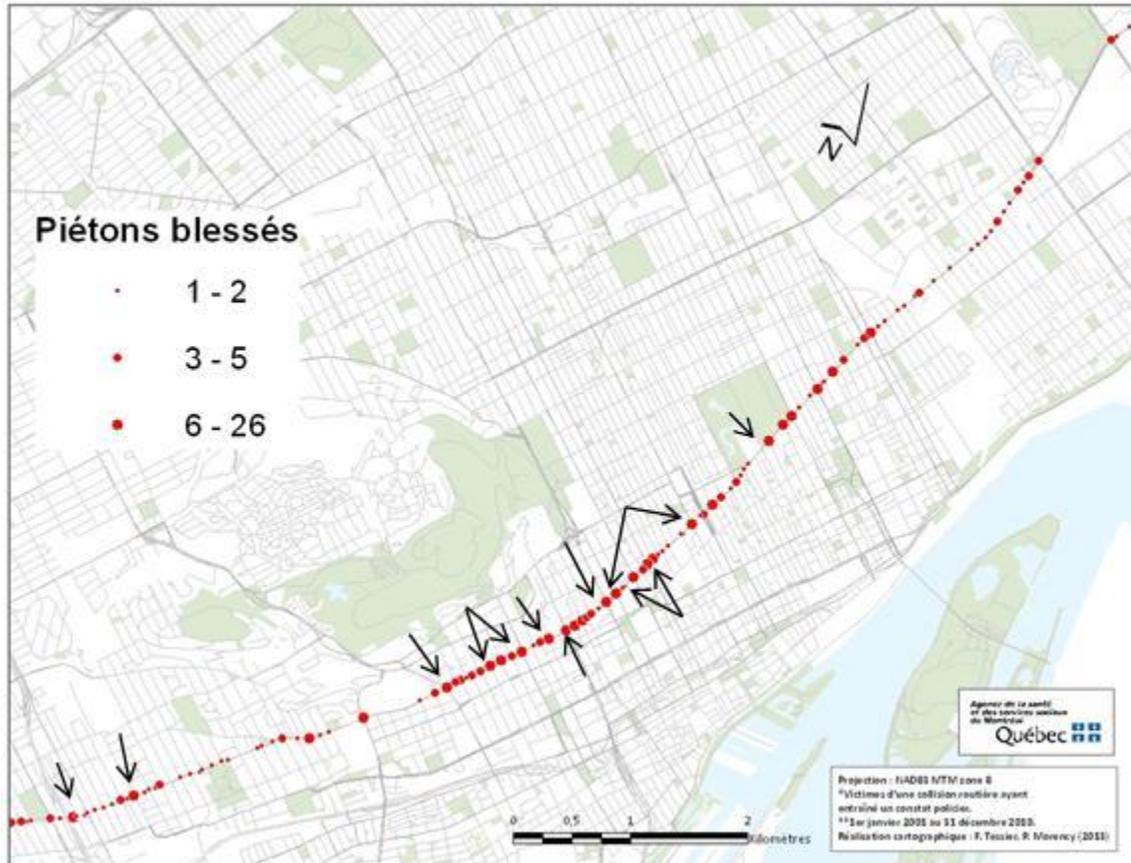
À l'échelle des corridors, il y aussi une grande dispersion des sites de collision. Par exemple sur la rue Sherbrooke, de 2001 à 2010, 788 piétons ont été blessés par un véhicule à moteur et la majorité des intersections sont impliquées (figure 5).

Figure 5: Piétons blessés sur la rue Sherbrooke (SAAQ 2001-2010)

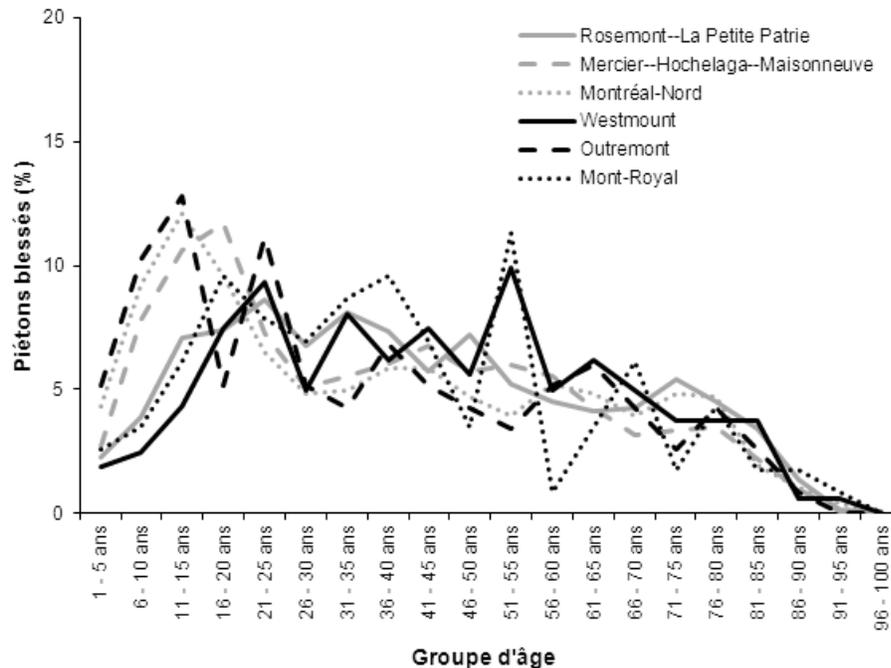
D'un arrondissement à l'autre, la proportion de chaque groupe d'âge parmi l'ensemble des piétons blessés est relativement semblable, comme le montre la figure 6a. Cependant, on obtient une autre perspective lorsqu'on considère non pas la proportion mais le nombre absolu comme l'illustre la figure 6b. Il est évident que le nombre de piétons blessés est beaucoup plus élevé dans certains arrondissements, pour tous les groupes d'âge.

Figure 6a: Répartition des piétons blessés selon le groupe d'âge dans six arrondissements et villes liées (SAAQ 2000-2010)

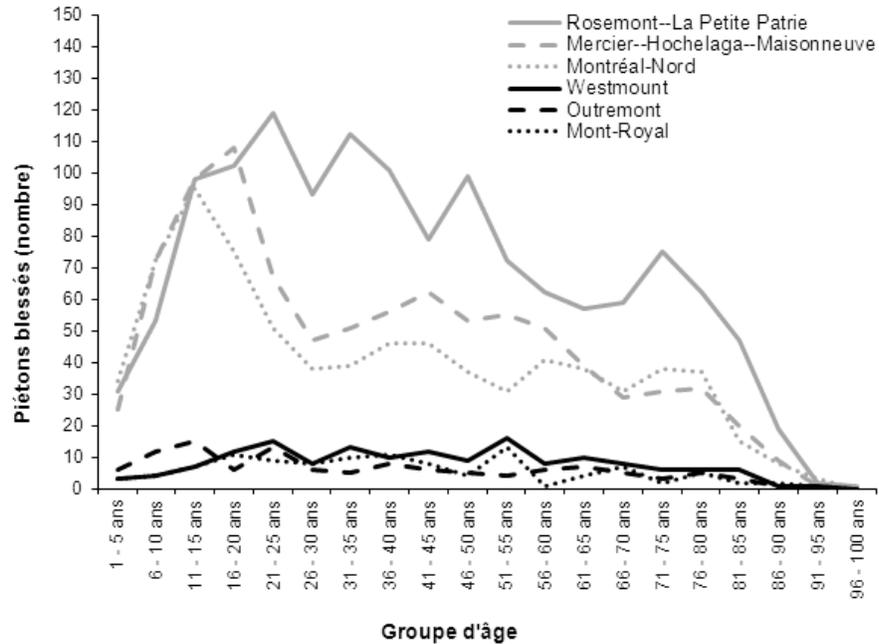
Figure 6b: Nombre de piétons blessés selon le groupe d'âge dans six arrondissements et villes liées (SAAQ 2000-2010)

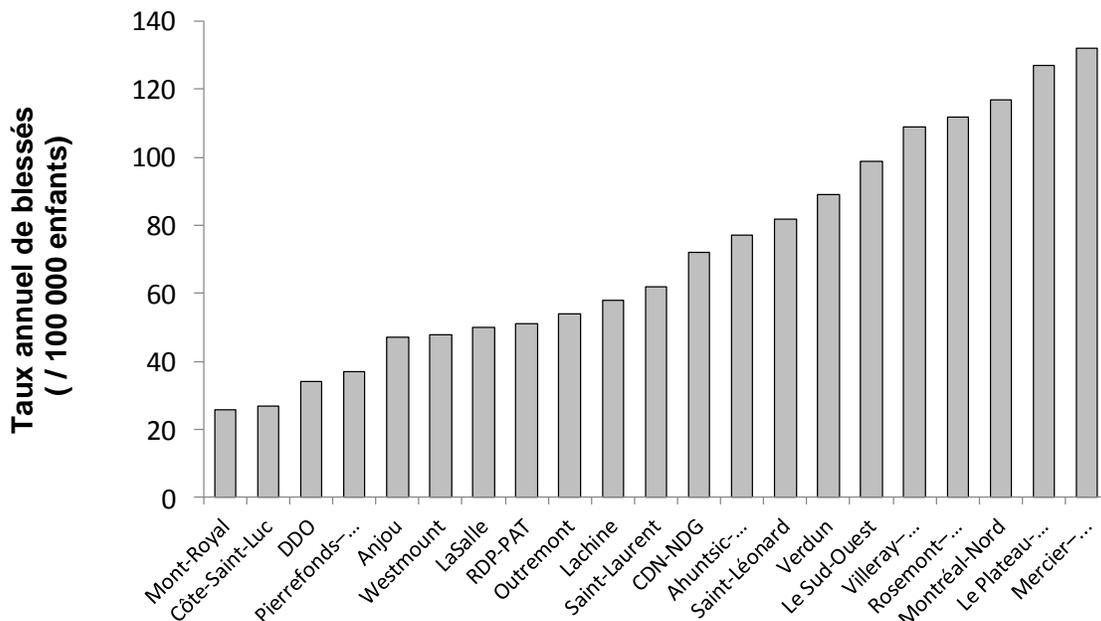
En tenant compte de la taille de la population d'enfants dans chaque secteur, l'analyse des jeunes piétons blessés à Montréal révèle que les taux d'enfants blessés, per capita, sont beaucoup plus élevés dans certains quartiers (figure 7) : par exemple, les taux d'enfants blessés dans Mercier-Hochelaga-Maisonneuve, le Plateau Mont-Royal, Montréal-Nord, Rosemont, Villeray, etc., sont beaucoup plus élevés que dans d'autres secteurs centraux (ex. : Outremont, Westmount) et périphériques (ex. : Anjou, Lachine)¹¹.

Figure 7: Taux per capita de jeunes piétons blessés (5 à 17 ans) dans les arrondissements et villes liées (Urgences-santé 1999-2008)^a

^a Note : Ce taux de blessés per capita est calculé en divisant le nombre de jeunes (5 à 17 ans) blessés dans un secteur par le nombre de jeunes (5 à 17 ans) résidant dans ce secteur. L'arrondissement Ville-Marie n'est pas représenté dans ce graphique.

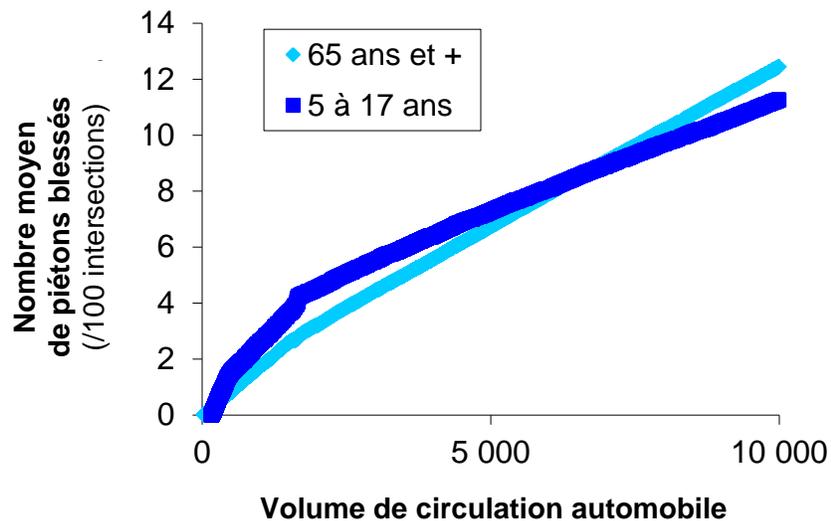
circulation aux intersections pour deux sous-groupes, les 5 à 17 ans et les plus de 65 ans. On y voit que le nombre moyen de piétons blessés par 100 intersections croît en fonction du volume de circulation motorisée.

Figure 8 : Nombre moyen de piétons blessés aux intersections montréalaises, selon le groupe d'âge et le volume de circulation automobile^b (n=17 770 intersections; Urgences-santé 1999-2008)

Le volume de circulation est un des principaux facteurs environnementaux influençant le risque de collisions et de blessures. Aux intersections montréalaises, pour tous les groupes d'âge de la population, le risque de collisions et de blessures varie directement avec le volume de circulation motorisée. La figure 8 illustre l'influence du volume de

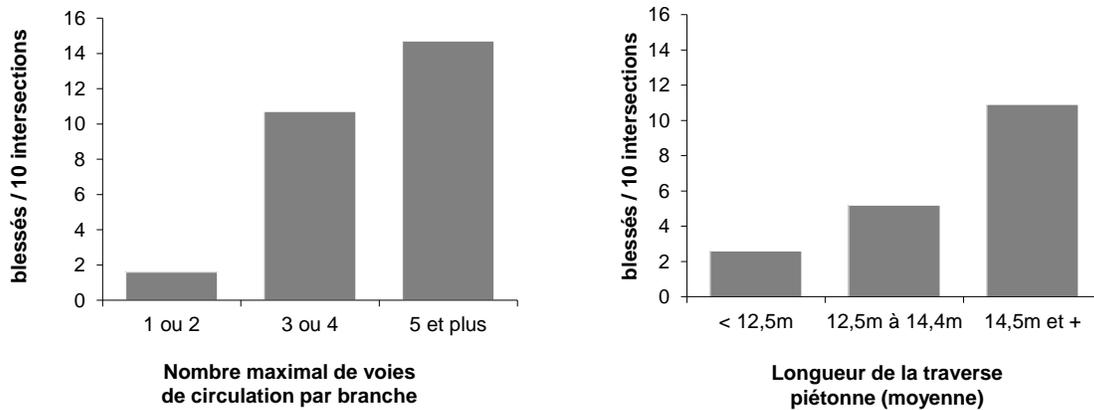
Pour un piéton, la durée de l'exposition au risque de collision et de blessures augmente avec la longueur des traverses piétonnes. La longueur moyenne des traverses piétonnes est plus longue aux intersections constituées d'artères et de rues collectrices; à Montréal, à une vitesse de marche moyenne de 1 m/sec, cela représente 6 secondes de plus sur la chaussée¹. Cela reflète la fonction des artères et des rues collectrices, qui comptent davantage de voies de circulation et ont des chaussées plus larges que les rues locales. Comme l'illustre la figure 9, le nombre de piétons blessés aux intersections montréalaises augmente fortement avec le nombre de voies de circulation et la longueur des traverses piétonnes.

Figure 9 : Nombre de piétons blessés par intersection, selon le nombre de voies de circulation et la longueur de la traverse piétonne (Urgences-santé 1999-2008)

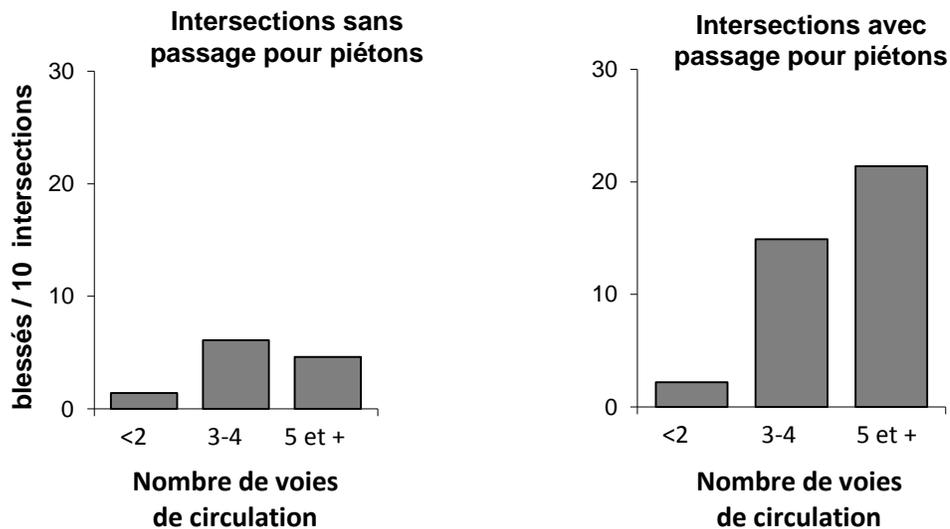
À Montréal, les intersections dotées de passages pour piétons ont davantage de piétons blessés que les intersections sans passage pour piétons (RTI=4,20 [IC95% : 2,88-6,12]). Le nombre de piétons blessés est particulièrement élevé aux intersections ayant au moins une branche avec plus de deux voies de circulation (figure 10).

Figure 10 : Nombre de piétons blessés aux intersections, selon le nombre de voies de circulation et la présence d'un passage pour piétons (Urgences-santé 1999-2008)
