# Bilan annuel de la qualité de l'eau potable pour la période du 1<sup>er</sup> janvier au 31 décembre 2017

**Nom de l'installation de distribution :** Dollard-des-Ormeaux (Par Pierrefonds)

**Numéro de l'installation de distribution :** X0008973

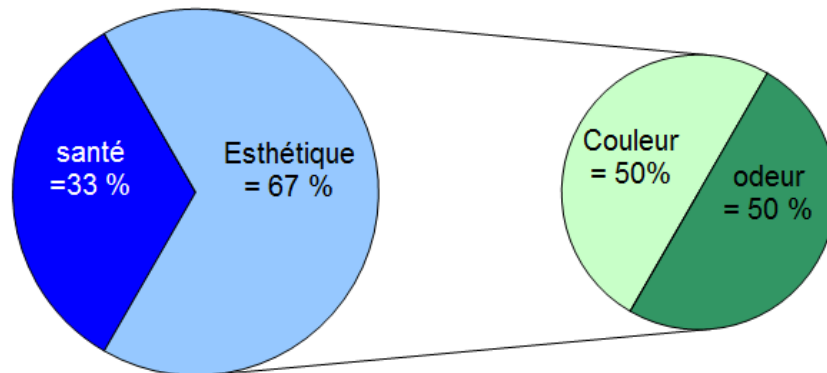
**Figure 1 : Répartition des plaintes par sous-catégories**

Il y a quatre (6) plaintes reçues qui ont nécessité une démarche de la part de la division de l'expertise technique pour échantillonner et effectuer une analyse de l'eau afin de vérifier si la problématique provenait vraiment du réseau d'aqueduc.

### **Dollard-Des-Ormeaux alimentée par l'usine de Pierrefonds: répartition des plaintes nécessitant une analyse de l'eau en 2017**

Pour la sous-catégorie santé, il y avait un cas pour doute quant aux métaux lourds et l'autre cas pour éruclation en buvant l'eau. Dans les deux cas, les résultats d'analyses étaient conformes à la réglementation sur la qualité de l'eau potable.
